09 de agosto del 2011
DA-3430-2011

DICTAMEN SOBRE UN CUERPO DE AGUA

OFICIO: AT-1195-2011

PLANO CATASTRO: C-1435646-2010

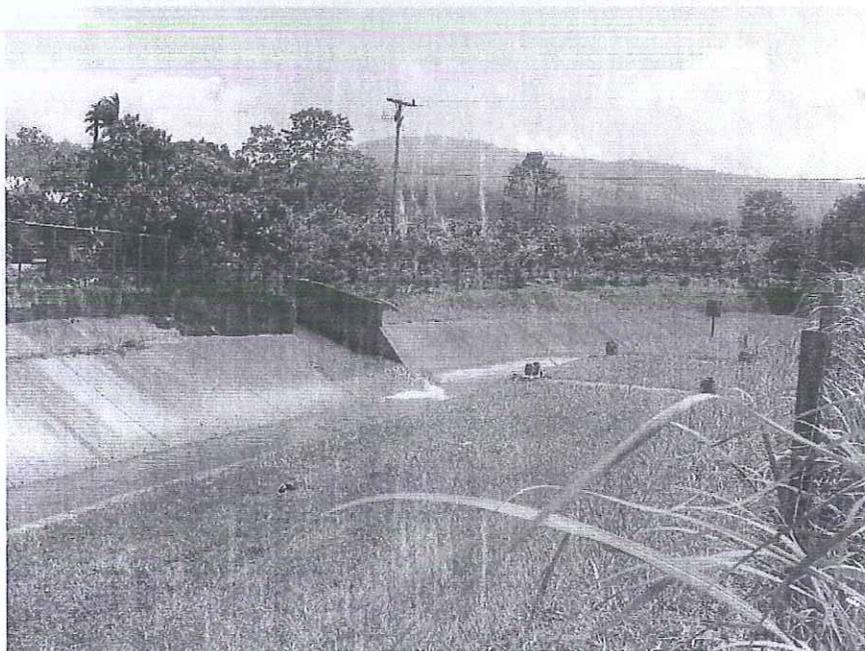
CRITERIO SOBRE LA FUENTE: Cauce del dominio público, de carácter permanente

JUSTIFICACIÓN: Según la inspección realizada en la zona, revisión del plano catastrado y la consulta realizada a la hoja cartográfica de Tucurrique se determinó que el cuerpo de agua corresponde a la Quebrada Molina. (Ver Anexo A)

Figura 2. Quebrada Molina, aguas arriba del puente.

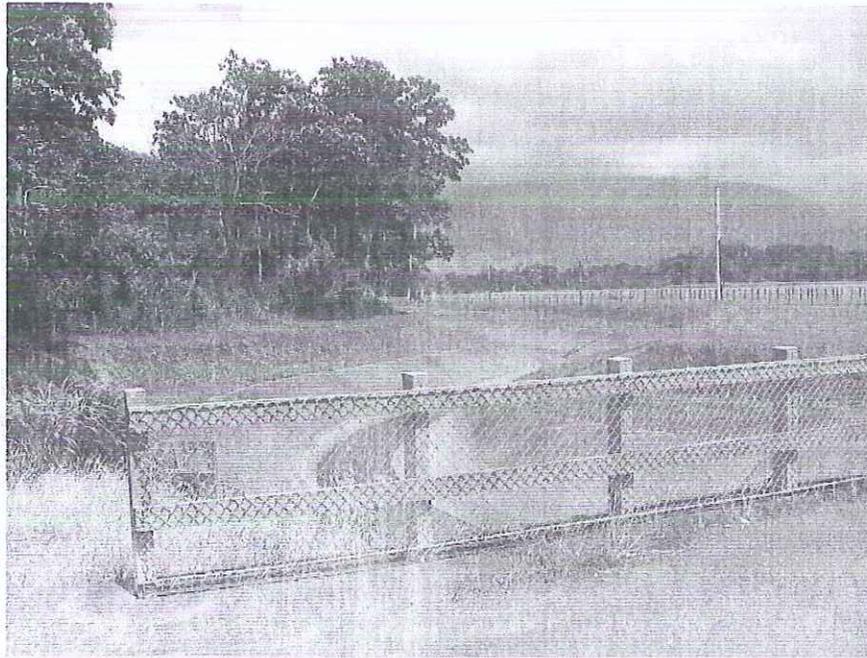
Figura 3. Quebrada Molina, aguas abajo del puente.

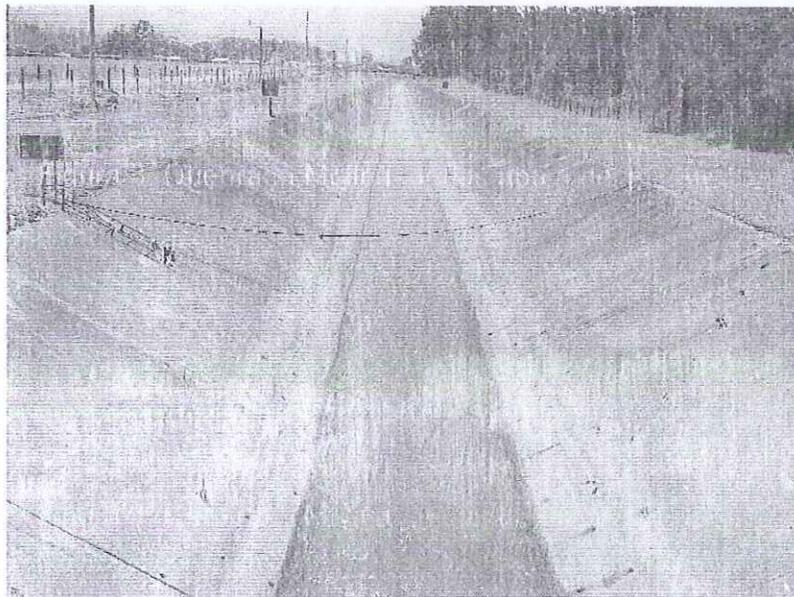
CRITERIO SOBRE LA FUENTE: Cauce de dominio público. Carácter permanente.

JUSTIFICACIÓN: Según inspección realizada a la zona y la consulta a la hoja cartográfica. (Ver anexo C)

Figura 4. Quebrada Molina, aguas arriba del puente ubicado en vértice #11.

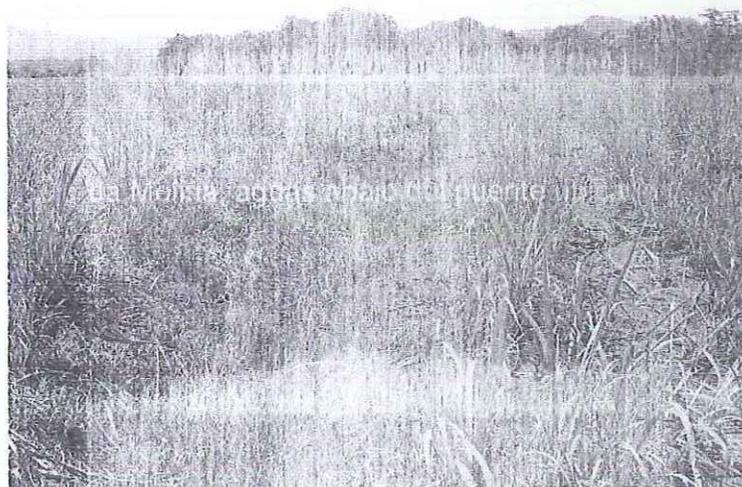
CRITERIO SOBRE LA FUENTE: No es cauce del dominio público

JUSTIFICACIÓN: Se realizó inspección de campo en donde se comprobó que existe un canal de drenaje. (Ver anexo D)

Figura 6. Canal de drenaje en estudio.

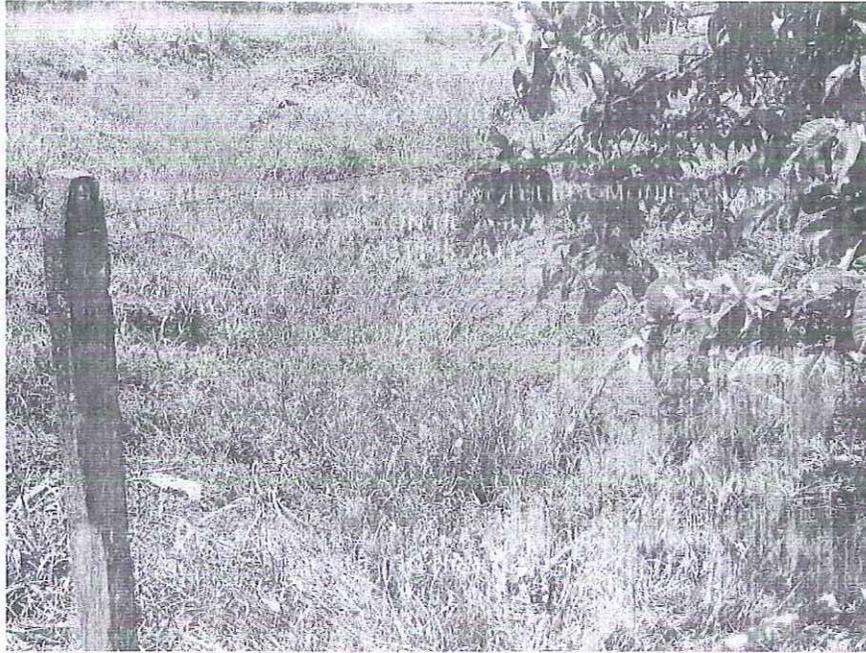
Figura 7. Canal de drenaje, salida de la finca.
