Ministerio de Obras Públicas y Transportes
Costado Sur Gimnasio Liceo de Costa Rica, San
José, apartado 10176-1000, San José
Tel. 2523-2139 **Fax** 2523-2143
MOPT-02-07-01-038-2020

Informe Geológico Deslizamiento

**Ruta Nacional No. 620
(Reserva Bosque Nubosos Monteverde)**

Diciembre 2020

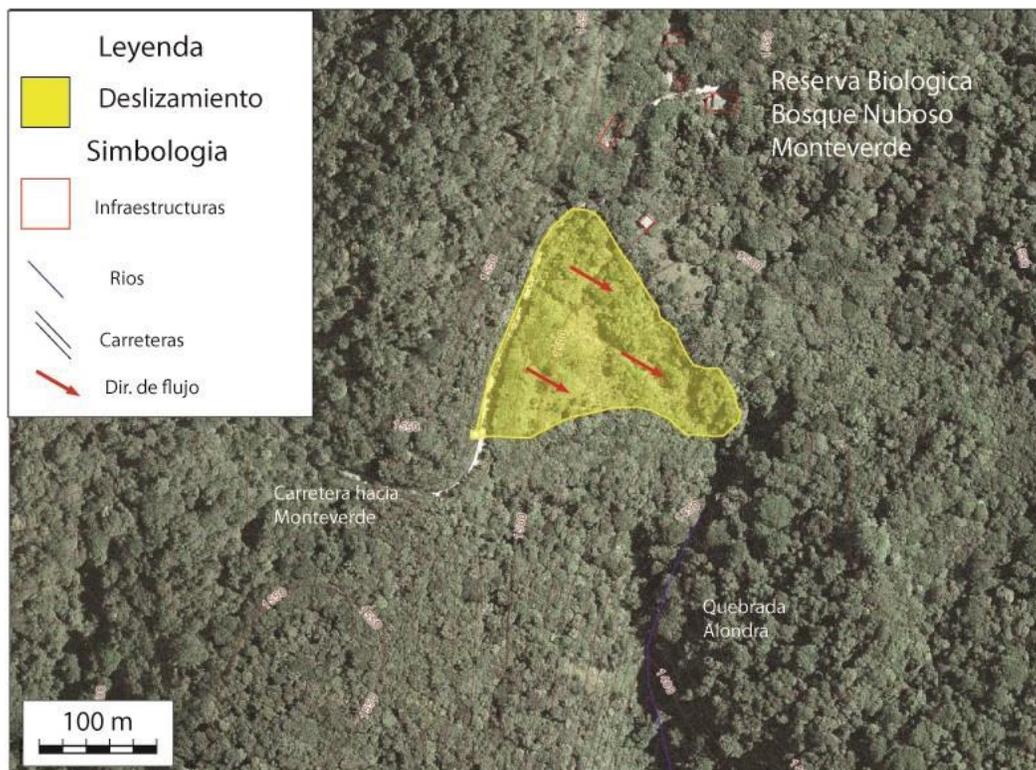
Figura 1: Imagen archivo del área de deslizamiento limitado por Araya, M & Montero, A., 2013, corona colindante con la sección de la vía 620 (fotografía abajo)

Según muestra la figura 5, algunos de los deslizamientos en la zona de Monteverde, se alinean con estructuras de dirección NW-SE. Propiamente para el deslizamiento de la ruta 620, Araya, M & Montero, A., 2013, sugieren un movimiento NW-SE (figura 1), coincidente con la dirección de algunos de planos de fracturas observados en el talud de

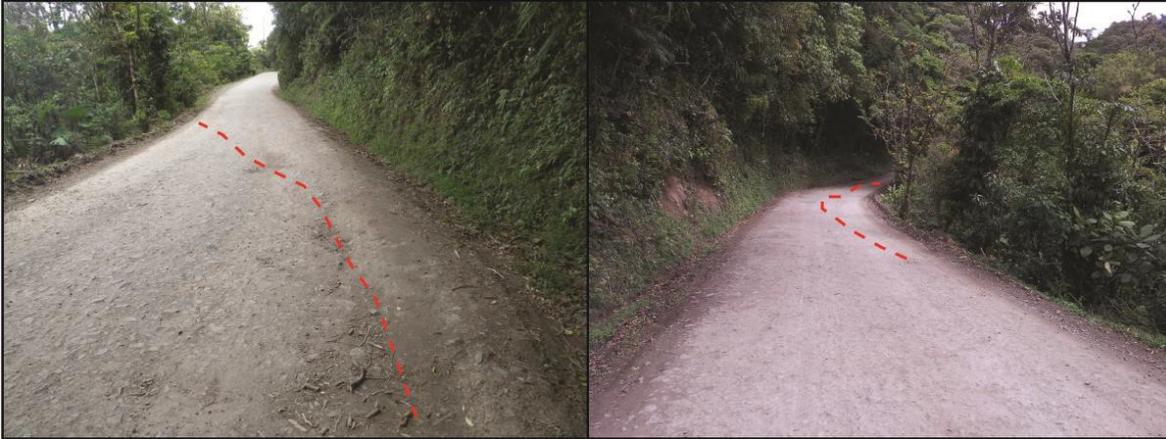
Figura 2: Fotografías archivo de la sección vial próxima a la Reserva Forestal Bosque Nuboso, ruta 620. Se observa una coincidencia con el patrón de grietas actuales en la corona del deslizamiento (ver fotografías abajo). Coordenadas: **X= 412732,294- Y= 1139154,645- Fuente: Araya, M & Montero, A., 2013**

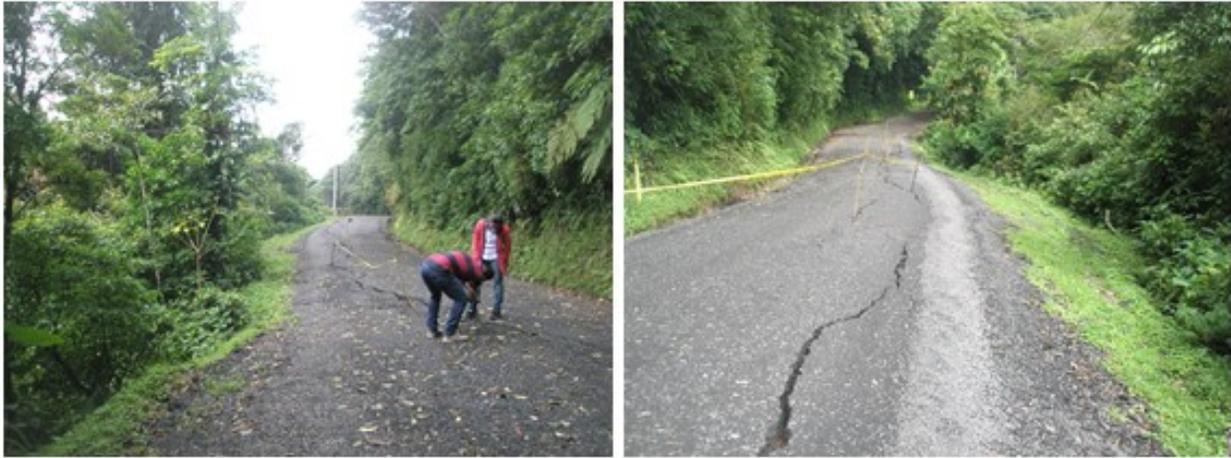
En la sección vial próxima a la entrada de la Reserva Forestal Bosque Nuboso, Monteverde, a lo largo de unos 150 m, se observa un agrietamiento e hundimiento parcial de la carretera, **figura 3**, ruptura en la vía, que coincide con las intensas lluvias de los eventos hidrometeorológicos (ETA y IOTA) del mes de noviembre del 2020, que afectaron al país.

Figura 3: Vistas del reciente agrietamiento en la vía 620, entrada a la Reserva Forestal Bosque Nuboso. Vista derecha, en sentido a la Reserva Forestal, grietas rumbo N20E (vista derecha). Vista izquierda de la Reserva Forestal a Monteverde. Coordenadas: **X=412711,273 - Y= 1139136,668- Fecha: 18-11-20-Fuente: Propia**

- Por lo que, dada a las condiciones descritas del deslizamiento volumen y amplitud y por estar la carretera en la corona del deslizamiento, se estima que lo conveniente es la conformación de la superficie y reapertura de la vía, con una vigilancia constante, en periodos lluviosos y después de enjambres sísmicos.

- De ser posible se debe estudiar un nuevo trazo vial o utilizar materiales como grava en sustitución del asfalto, dado a que este agrietamiento puede persistir en la vía.

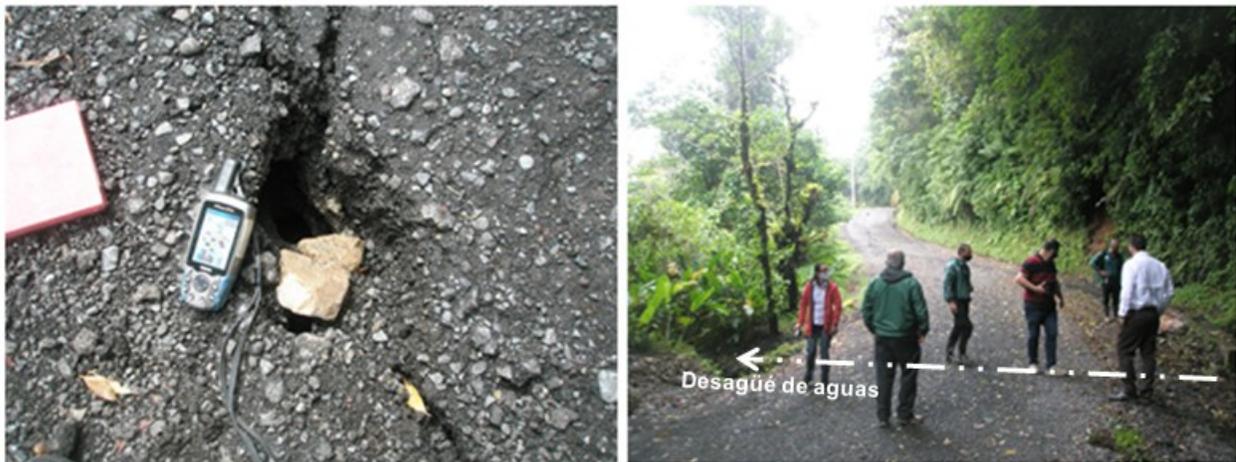
La ruptura en la sección de la carretera 620, se extiende en un patrón horizontal en la carpeta asfáltica, de grietas alargadas en sentido N 20° E, de formas sinuosas, discontinuas y aberturas de pocos centímetros, con profundidad que al introducir una vara permite obtener material de la sub rasante (formación), **figura 4** (vista derecha)

Además, la carretera presenta un hundimiento parcial hacia la sección del talud de relleno, colindante con una ladera, que presenta antiguos desprendimiento, colindante con el talud de relleno de la vía y a medida que se descende por la carretera colina abajo, se amplía la separación de la vía con la ladera, hasta formar una franja de terreno que separa la vía de la ladera, en la parte baja de la colina, por donde desaguan las aguas de la carretera, a un barranco, producto de un antiguo desprendimiento (Tormenta Nate, comunicación oral del Sr. Geiner Alvarado, Centro Científico Trópico, CCT), en dirección a la cuenca de la quebrada Alondra, **figura 4** (vista izquierda).

En esta sección en ambos sentidos de la vía las aguas desaguan en un único canal no revestido, por lo que el terreno circundante, se mantiene sobresaturado fangoso cuando llueve y húmedo por la cobertura boscosa, sin embargo no se observa un agrietamientos visibles en el suelo, solo en el extremo un barranco preexistente (en dirección a la quebrada Alondra), donde no parece haber desprendimientos recientes.

Figura 4: Vista izquierda, abertura en una sección de la grieta. Vista derecha, dirección de desfogue de las aguas en un área plana colindante a un barranco, producto de un antiguo desprendimiento en dirección a la cuenca de la quebrada Alondra. Coordenadas: **X=412711,273 - Y= 1139136,668- Fecha: 18-11-20-Fuente: Propia**

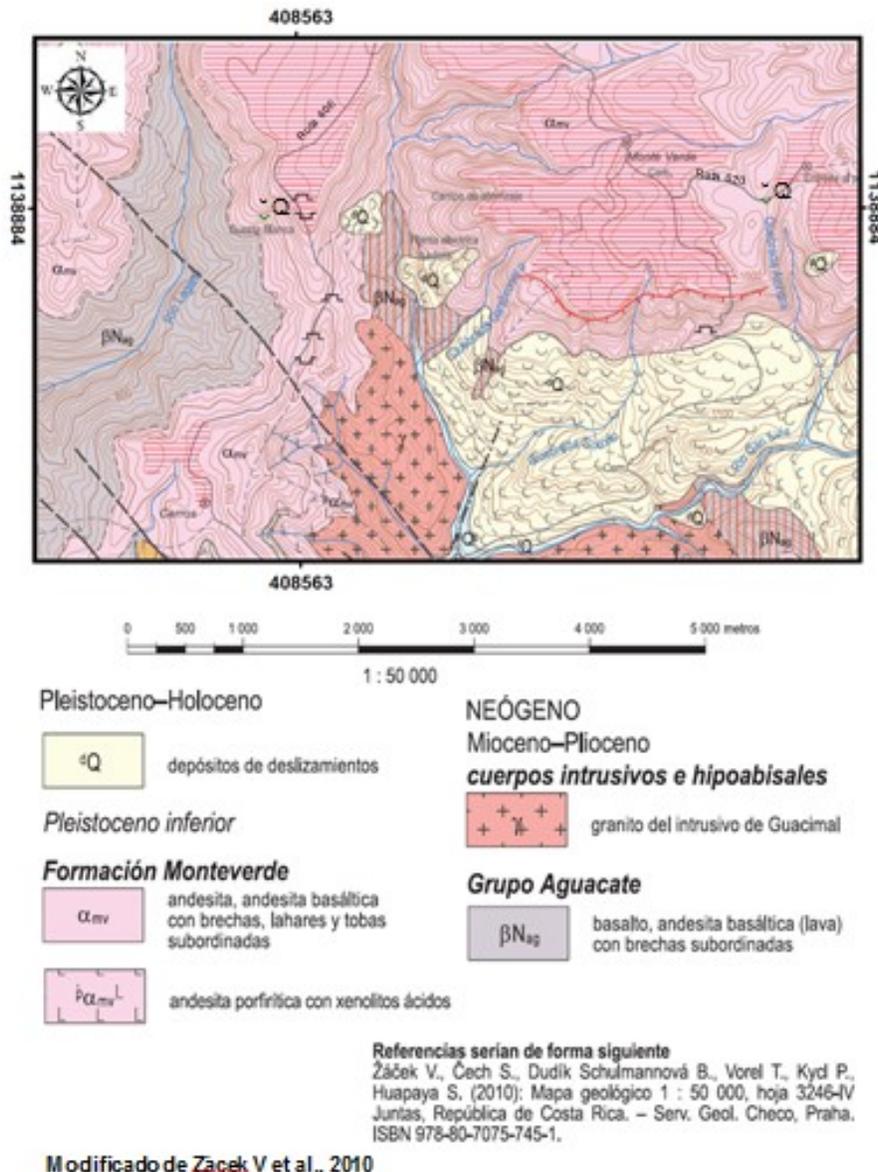
A nivel regional, de acuerdo al mapa geológico de la Hoja Juntas de Záček V et al., 2010, se encuentran litologías de la unidad (α_{mv}), que agrupa andesita, andesitas basálticas, con brechas, lahares y tobas, **figura 5**.

Figura 5: Mapa geológico regional, sitio del deslizamiento, R.N. No. 606

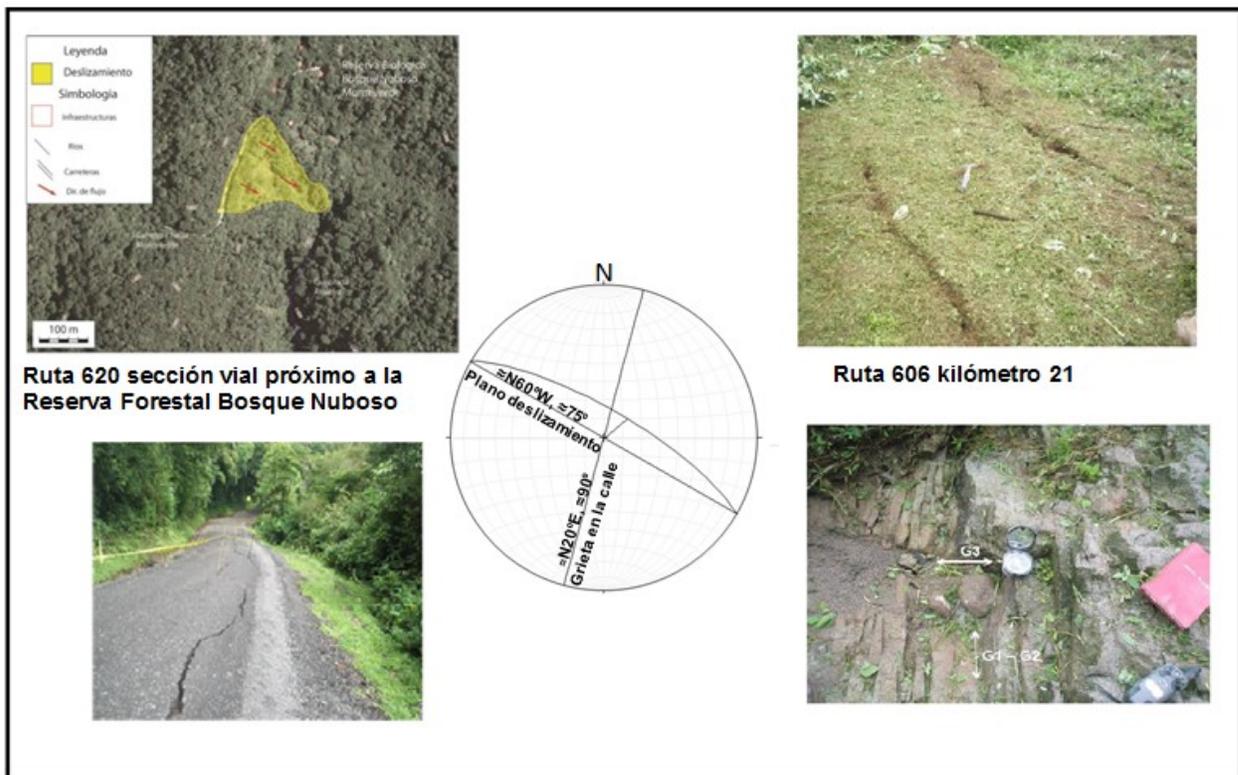
la vía, por otro lado la dirección de ruptura observada en la carpeta asfáltica presenta grietas que se alinean en dirección $\approx N20^\circ E$, asumiendo que son verticales, coinciden aproximadamente con la dirección de los planos estructurales medidos en la base del deslizamiento de la ruta 606, $N15^\circ E$, 90° y $N60^\circ W$, $75^\circ E$, (**figura 6**) este último similar a la dirección del deslizamiento propuesta por Araya, M & Montero, A., 2013, con lo que se sugiere un esquema para el deslizamiento de la ruta 620, según se muestra en la figura 6.

Figura 6: Proyección estereográfica del plano de las grietas y posible plano del deslizamiento en la ruta 620 y su relación con algunos de los planos medidos en el talud de deslizamiento de la ruta 606 kilómetro 21

- Del modelo propuesto en la figura 6 para el deslizamiento en la ruta 620, permite estimar que la masa de material que se mueve es importante, con un plano de deslizamiento a gran profundidad. Sin embargo, considerando el comportamiento del movimiento del deslizamiento del 2013 a la fecha, con la aparición de grietas en la carretera 620, después de eventos sísmicos o hidrometeorológicos importantes, se estima que su respuesta continuara igual ante eventos similares.
