**PROTOCOLO PARA ESTUDIO TÉCNICO DE GEOLOGÍA BÁSICA, HIDROGEOLOGIA
AMBIENTAL Y ESTRUCTURAS Y RIESGOS DE AMENAZAS NATURLAES DEL TERRENO**

NUEVO HOSPITAL MAX PERALTA DE CARTAGO

Mes y año: Diciembre de 2018

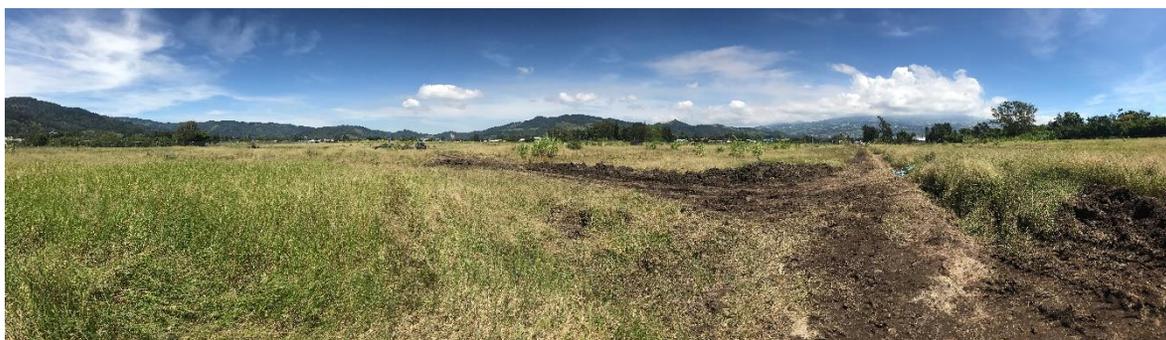
Fotografía 1. Vista hacia el Este del AP, cerca de la entrada principal, en las coordenadas CRTM05 504692/1088488

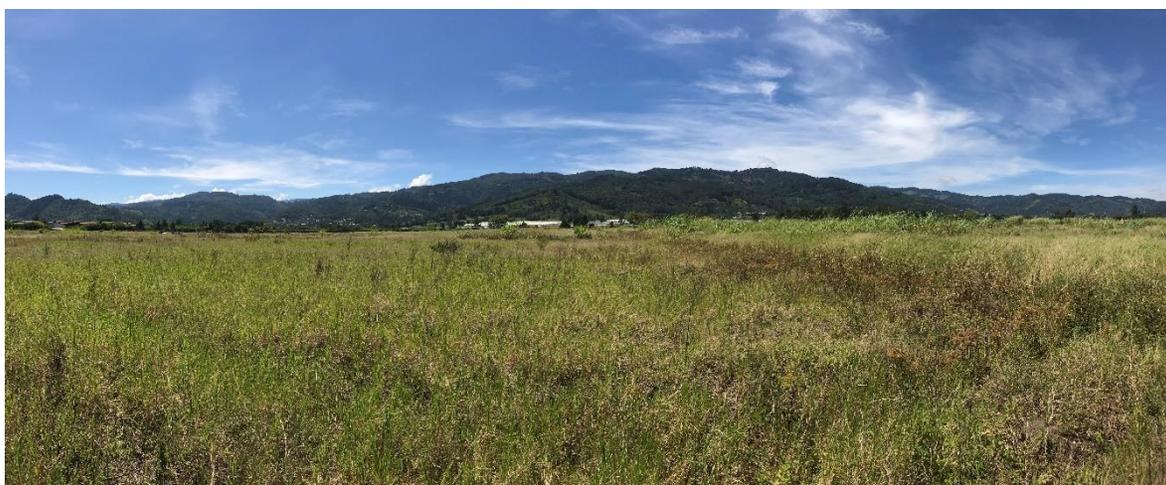
Fotografía 2. Las condiciones actuales de la finca, presentan una cobertura de maleza.

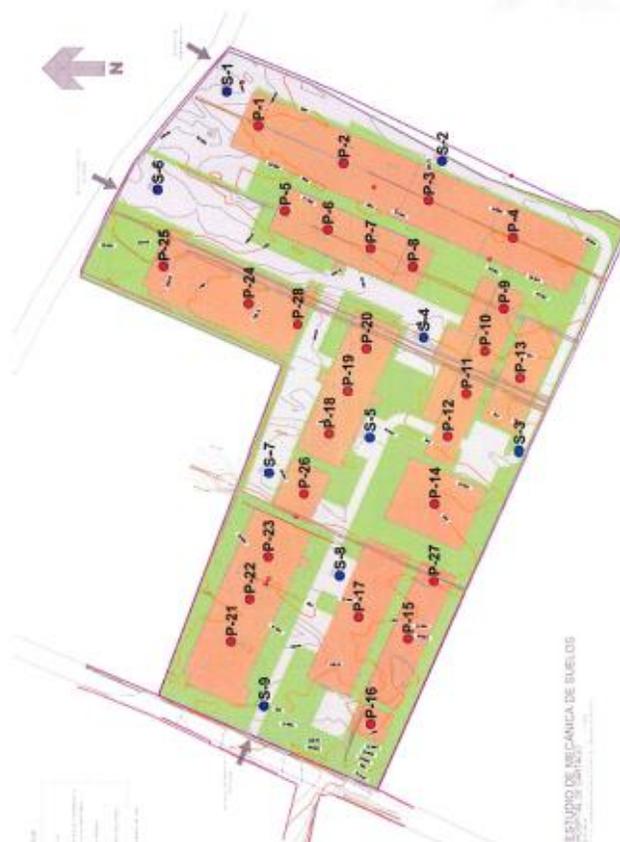
Imagen 2. Ubicación de las perforaciones realizadas, fuente informe geotécnico 18-0705 Castro DeLaTorre.

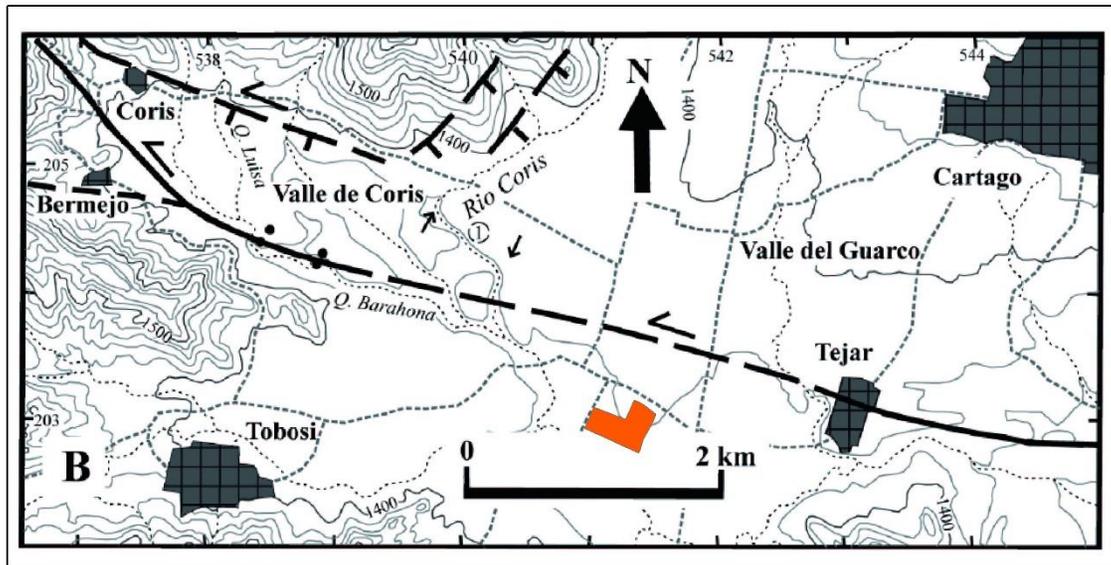
En la imagen 4, se observa la ubicación del AP y la traza de la falla Agua Caliente según MONTERO, & KRUSE, 2006, dicha traza se ubica a una distancia mayor a los 600 metros al Norte del AP.

Imagen 4. Ubicación del AP y la respectiva traza de la falla Agua Caliente (MONTERO, & KRUSE, 2006)

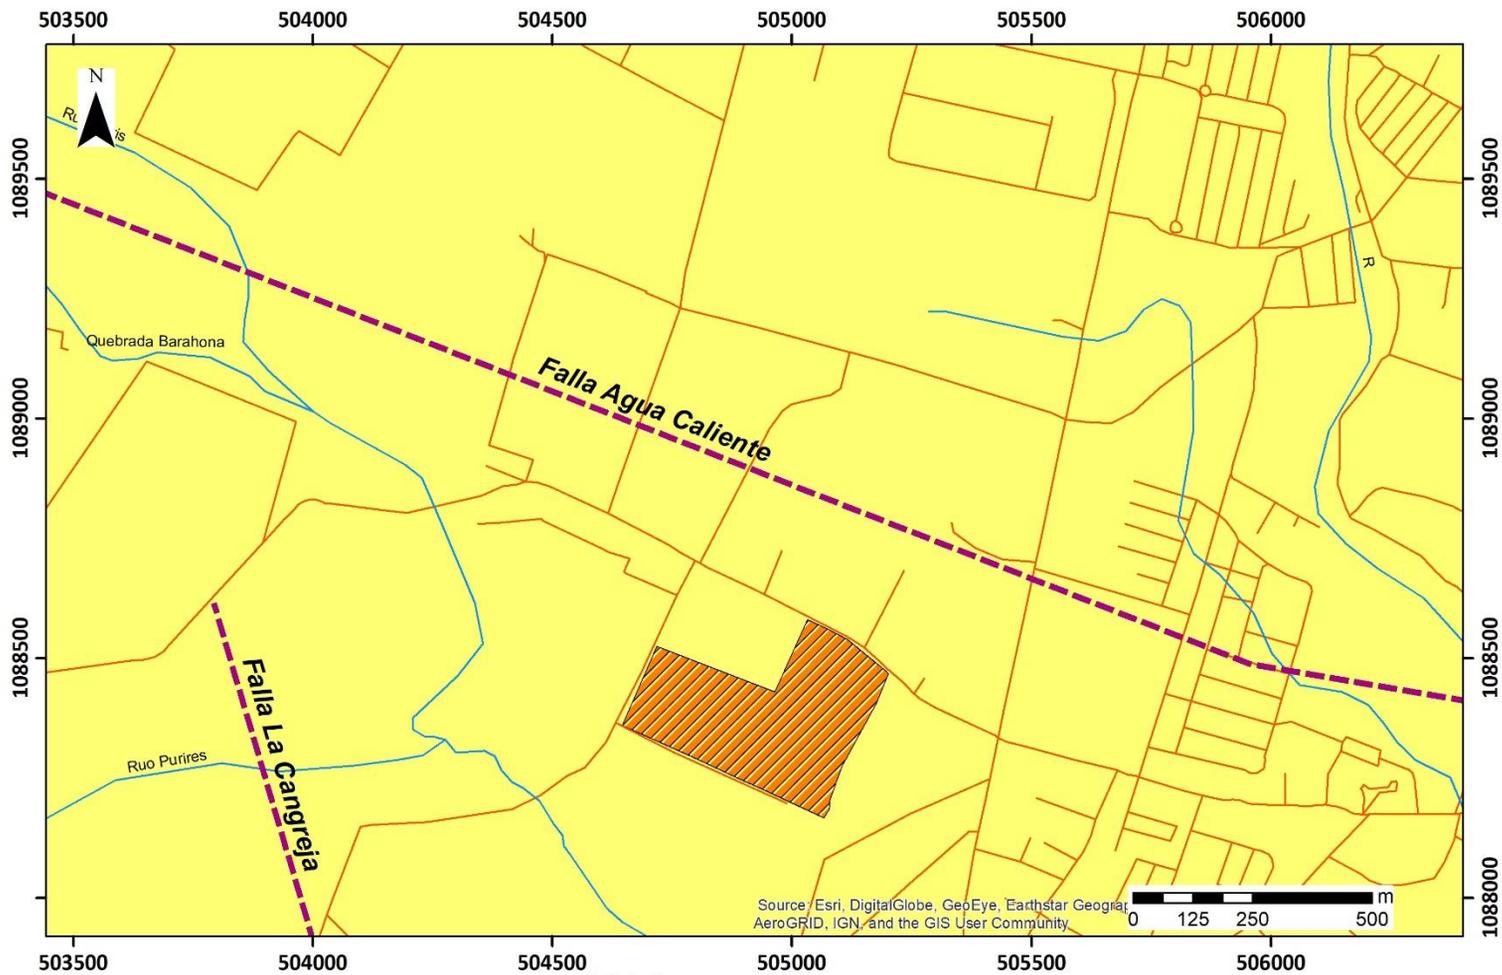
figura 2

La zona del AP está conformada por materiales de un depósito aluviales, dada las condiciones topográficas de la finca, no hay evidencia de afloramientos en el sitio.

**MAPA GEOLÓGICO
PROYECTO
NUEVO HOSPITAL MAX PERALTA
DE CARTAGO**

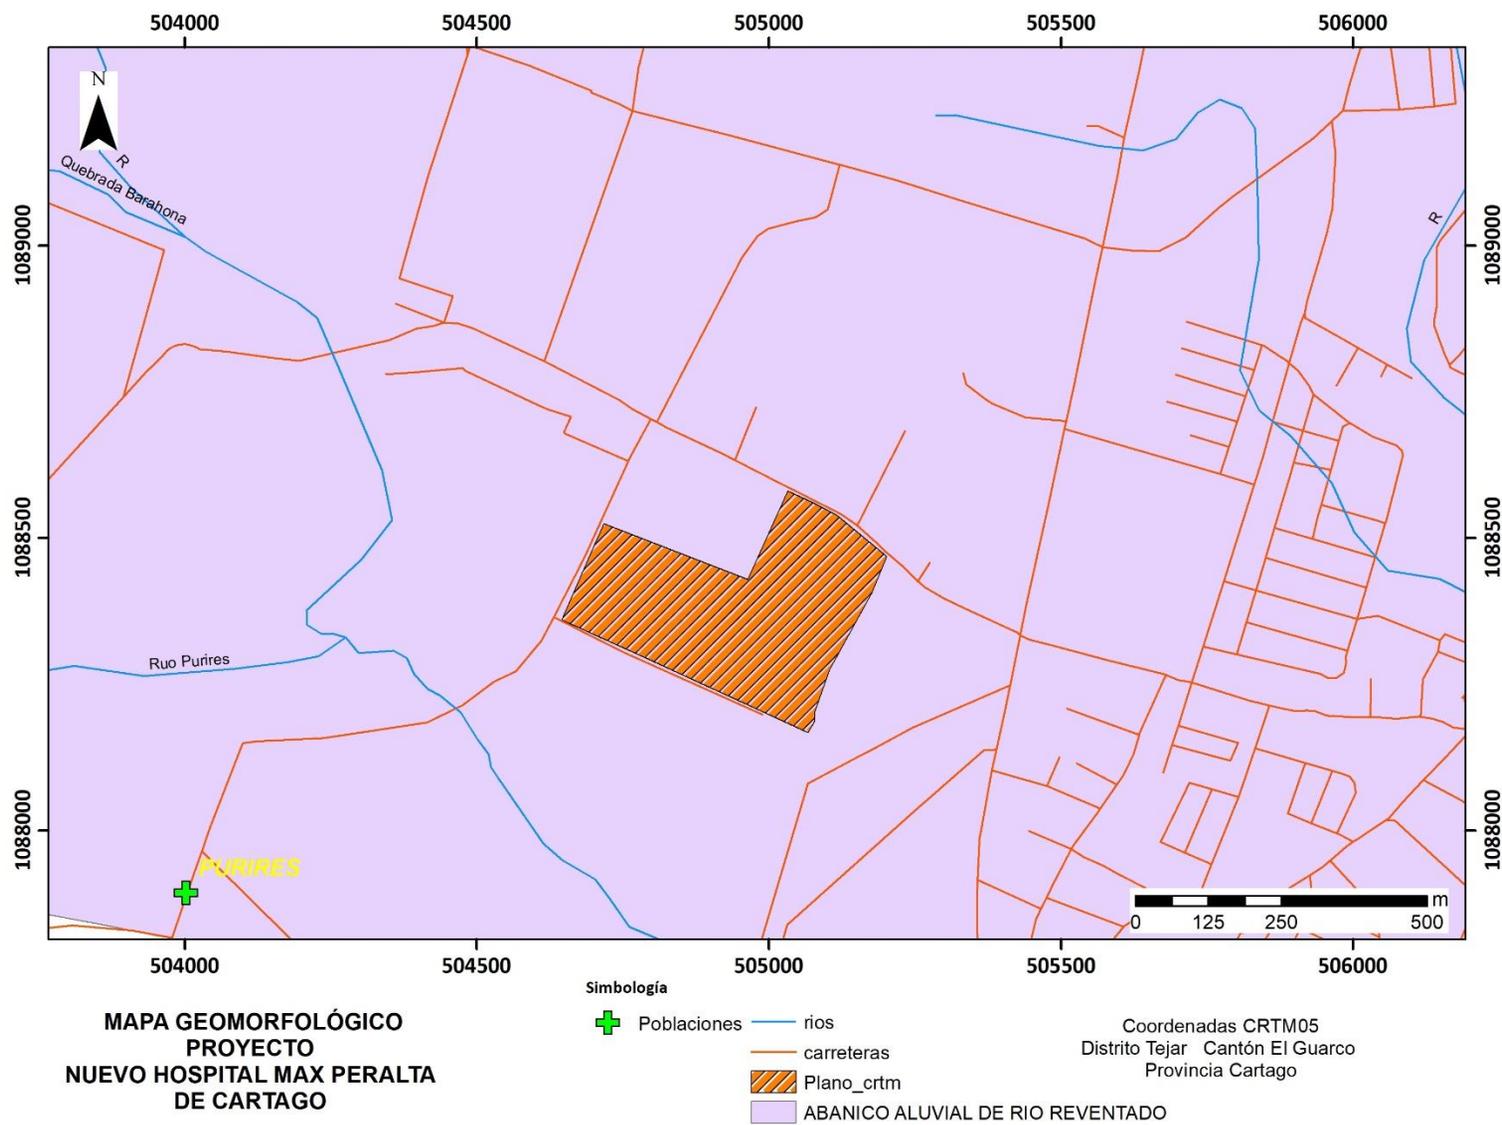
Figura 3

Corresponde con la parte distal del volcán Irazú las cuales presentan una leve inclinación hacia el sur, con pendientes inferiores a los 5°, según se observa en la figura 3. Esta topografía se presenta en la sección SW de Cartago con topografías suaves, onduladas y la presencia de sistemas de drenaje poco desarrollados. El AP se ubica dentro de esta una unidad.

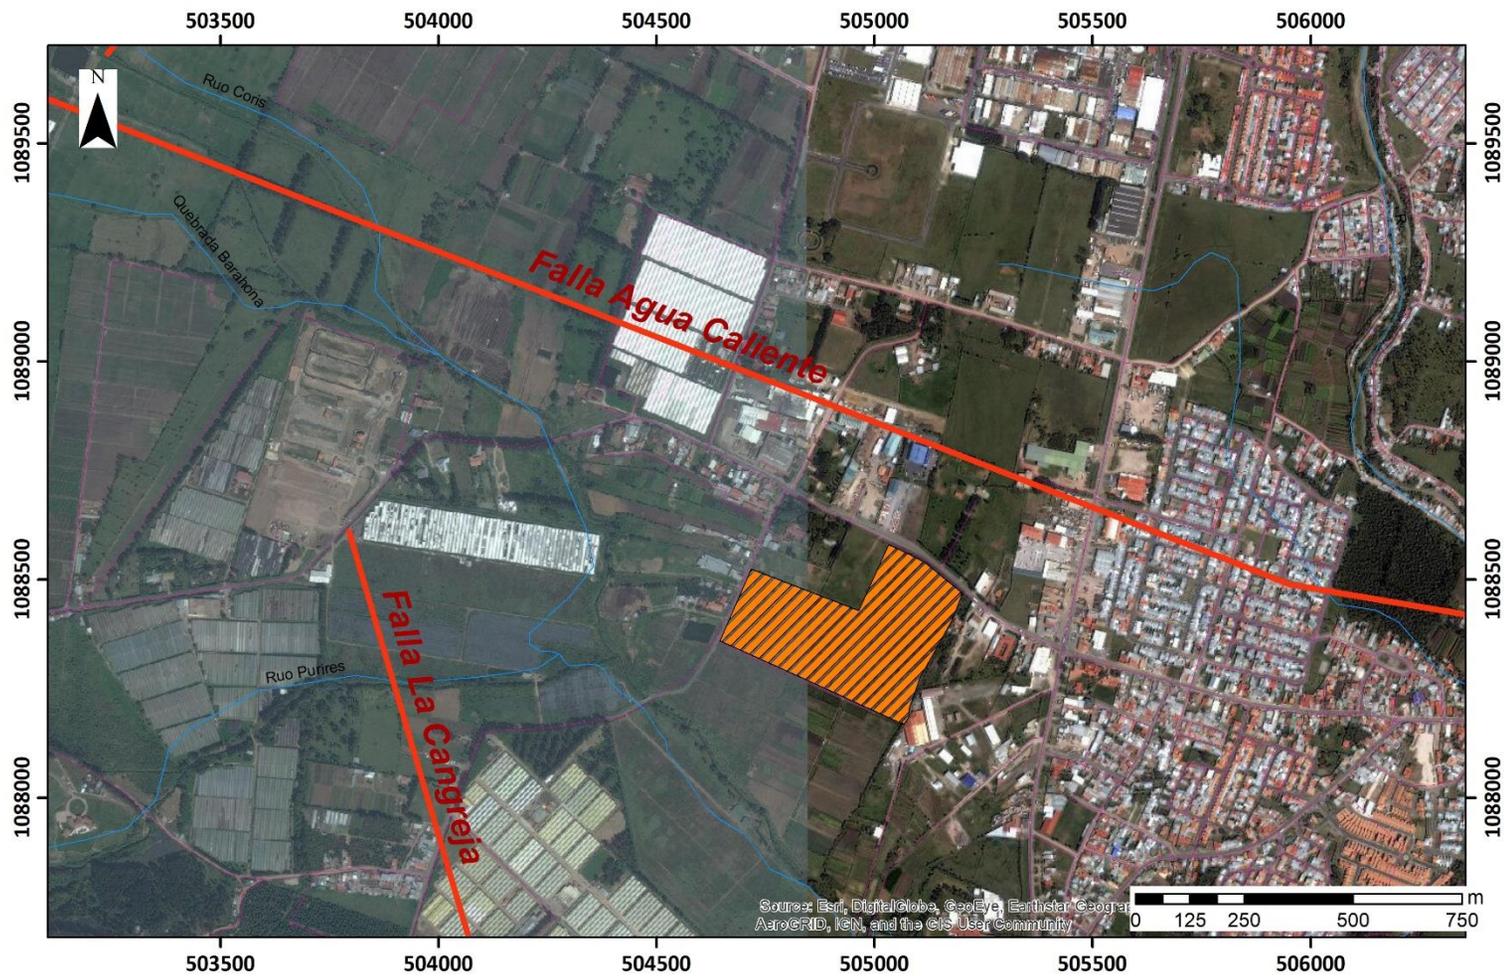
figura 4.

En el mapa de CNE para el cantón de Cartago, se traza además la falla Cangreja al sur del AP, tal como se observa en el mapa de amenazas. Se localiza entre dos grandes sistemas de falla sinestrales; Agua Caliente al norte y Navarro al sur. Tiene una longitud que ronda los 6 km, (Fernández & Montero, 2002; Denyer et al., 2009).

Según el mapa de amenazas para la localidad no hay presencia de zona de movimiento de masa, principalmente dadas las condiciones topográficas del AP.

**MAPA DE AMENAZAS
NATURALES
PROYECTO
NUEVO HOSPITAL MAX PERALTA
DE CARTAGO**
