DATOS GENERALES PARA INSTRUMENTOS AMBIENTALES

NUMERO DE EXPEDIENTE	
NOMBRE DEL PROYECTO	MEJORAMIENTO CARRETERA RD PETÉN 12 DEL TRAMO: LAS CRUCES-PUESTO FRONTERIZO BETHEL, PETÉN
FOLIOS AL MOMENTO DEL INGRESO	FOLIOS
TIPO DE PROYECTO	Carretera Departamental
TIPO DE ACTIVIDAD QUE VA A DESARROLLARSE EN EL PROYECTO TERMINADO O EN OPERACIÓN	Circulación vehicular
DIRECCIÓN EXACTA DEL PROYECTO	Ruta departamental Las Cruces-Bethel, Municipio Las Cruces, Petén.
NOMBRE DE LA EMPRESA O RAZÓN SOCIAL	Ministerio de Comunicaciones, Infraestructura y Vivienda
NOMBRE DEL REPRESENTANTE LEGAL O PERSONA INDIVIDUAL	
NUMERO DE DPI DEL REPRESENTANTE LEGAL	
DIRECCIÓN PARA RECIBIR NOTIFICACIONES	Finca Nacional La Aurora, salón No. 7 zona 13.
NÚMERO TELEFÓNICO	2209-9100
NÚMERO DE NIT	244368-6
MONTO ESTIMADO DE INVERSIÓN DEL PROYECTO EN Q.	Q. 235,221,203.53
NÚMERO DE EMPLEOS QUE VA A GENERAR EN LA FASE DE CONSTRUCCIÓN	125
FOLIO DE LA LOCALIZACIÓN DEL ÁREA PROTEGIDA DENTRO DEL ESTUDIO	No aplica

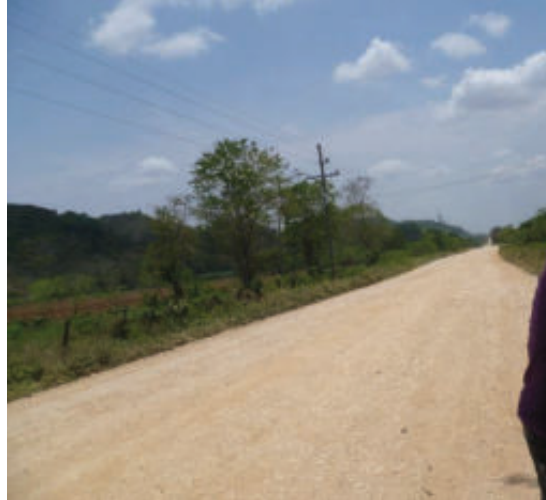
Ilustración 7: La rasante de carretera

Las características de la RD PET-12 es plana y el ancho del camino de terracería en su mayor porcentaje tiene un ancho promedio de 7.50 metros, de suelo arcilloso color rojo, a uno de los costados de tramo se puede observar el relieve del suelo denominado karst, se hace necesario el subir la rasante existente, dado a que, en época de invierno estas áreas tienden a inundarse.

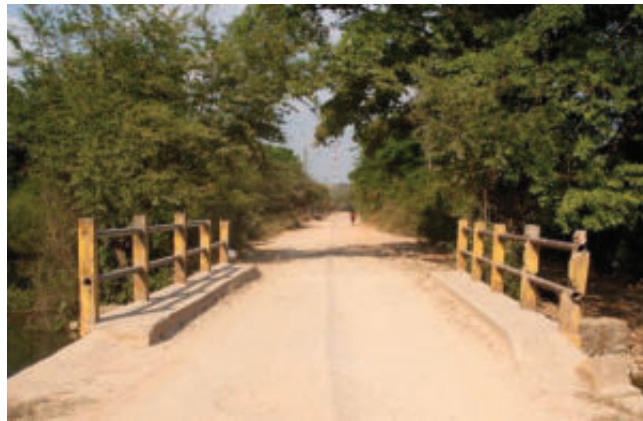
Ilustración 8: Fotografía de puente existente

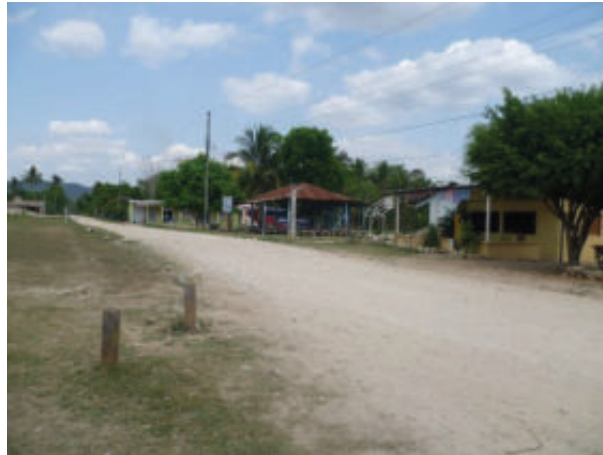
Ilustración 4: Inicio de tramo

Ilustración 10: Final del tramo en Bethel

En el diseño horizontal que va de Las Cruces al Puesto Fronterizo Bethel, Petén, tiene una longitud de 59.263 kilómetros, empezando en la estación 440+500.00, en donde termina el asfalto que viene de las Cruces y empieza la terracería al puesto fronterizo Bethel, terminando en la estación 499+763, en la zona urbana de Bethel.

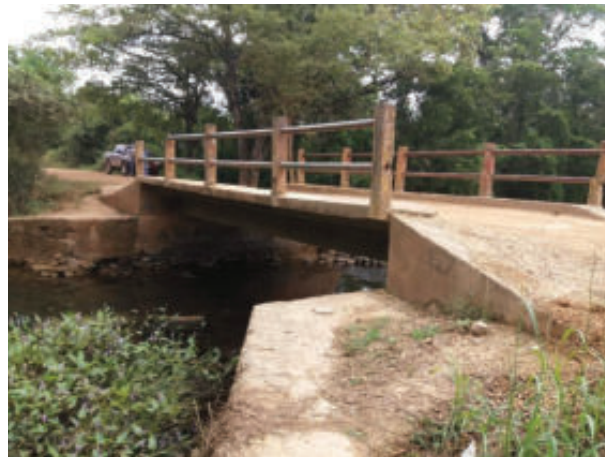
Ilustración 13: Puente estación 466+513

A lo largo del proyecto de terracería se observa poco drenaje transversal, sin embargo se hace la localización de 2 puentes existentes, uno ubicado a la altura de la Estación 466+513 y el otro a la altura de la Estación 498+295. Los dos puentes serán demolidos para construir nuevos con una luz del puente de 10.90 metros. Ver anexo 5, Informe de Estructuras.

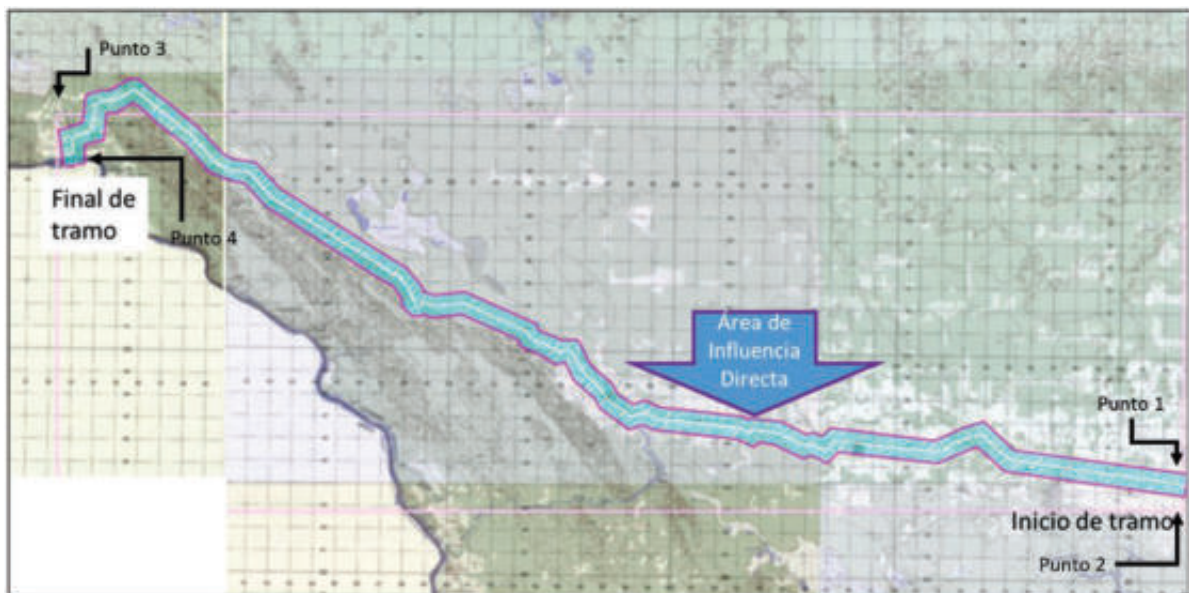
Ilustración 16: Área de influencia directa

PUNTO	COORDENADAS UTM	
	NORTE	ESTE
1	1849216.00	783335.00
2	1839863.00	782238.00
3	1863001.00	733650.00
4	1858610.00	731944.00

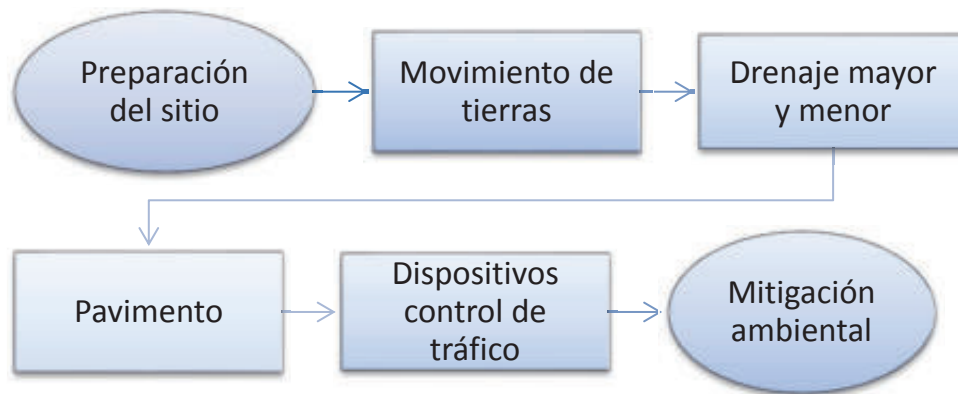
Ilustración 18: Flujograma de actividades

Las actividades de construcción para el proyecto están contempladas para que se lleven a cabo en un periodo de 24 meses.

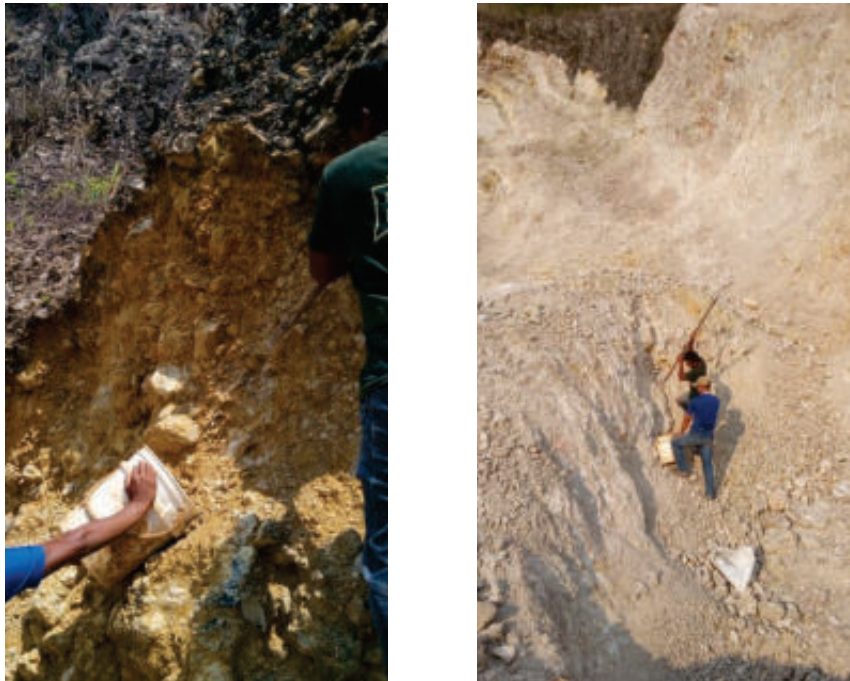
Ilustración 22: Toma de muestras Banco de Materiales (Hidraes)

Los materiales a utilizar serán extraídos de tres Bancos de Materiales ubicados a lo largo del trayecto del proyecto, el material fue analizado previamente con toma de muestras y ensayos de laboratorio.

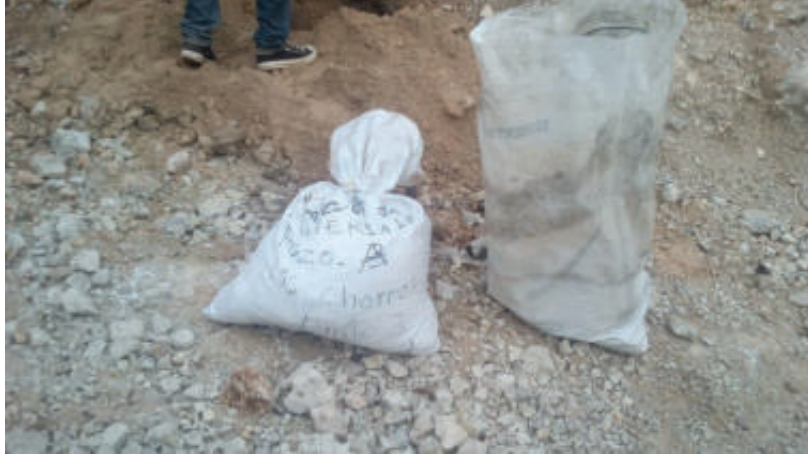
Ilustración 23: Separación de muestras para análisis de laboratorio (Hidraes)

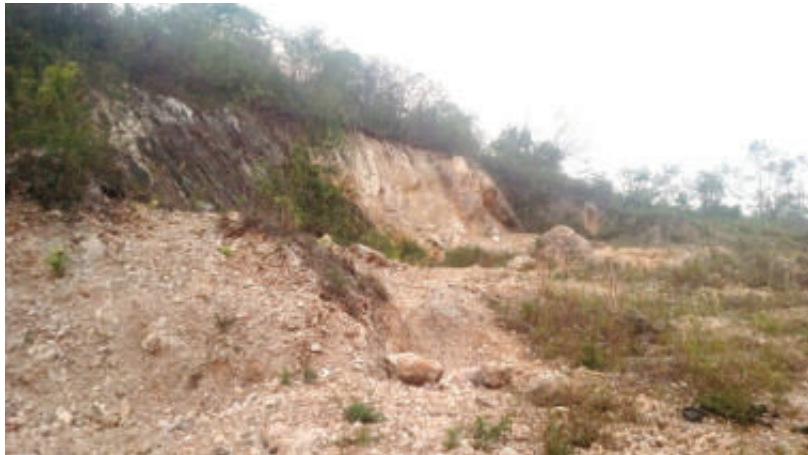
Ilustración 24: Segundo Banco de Materiales (Hidraes)

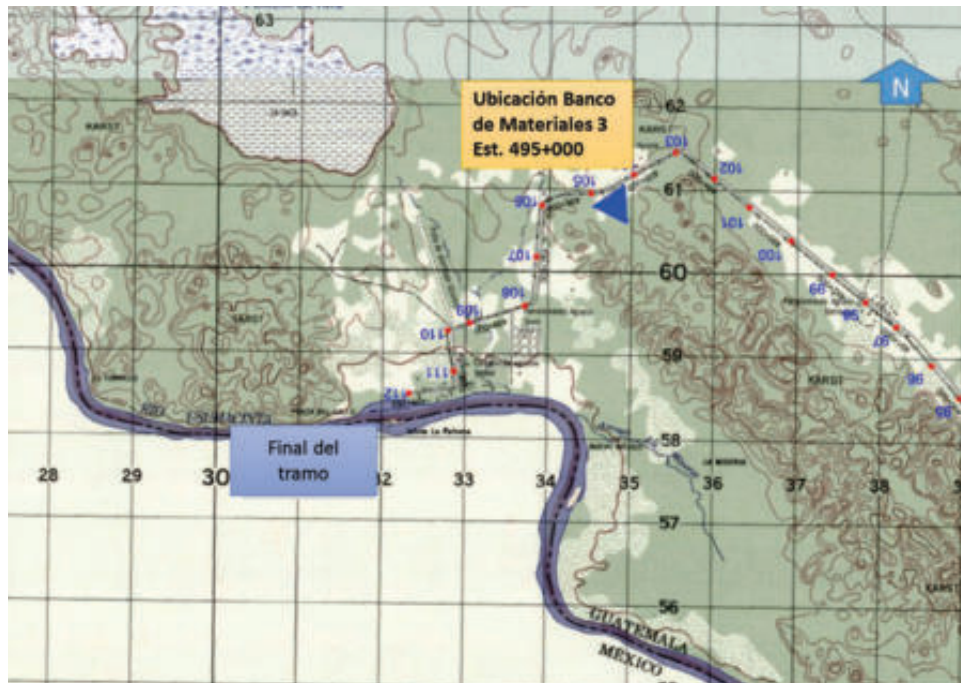
Ilustración 27: Ubicación tercer Banco de Materiales (Hidraes)

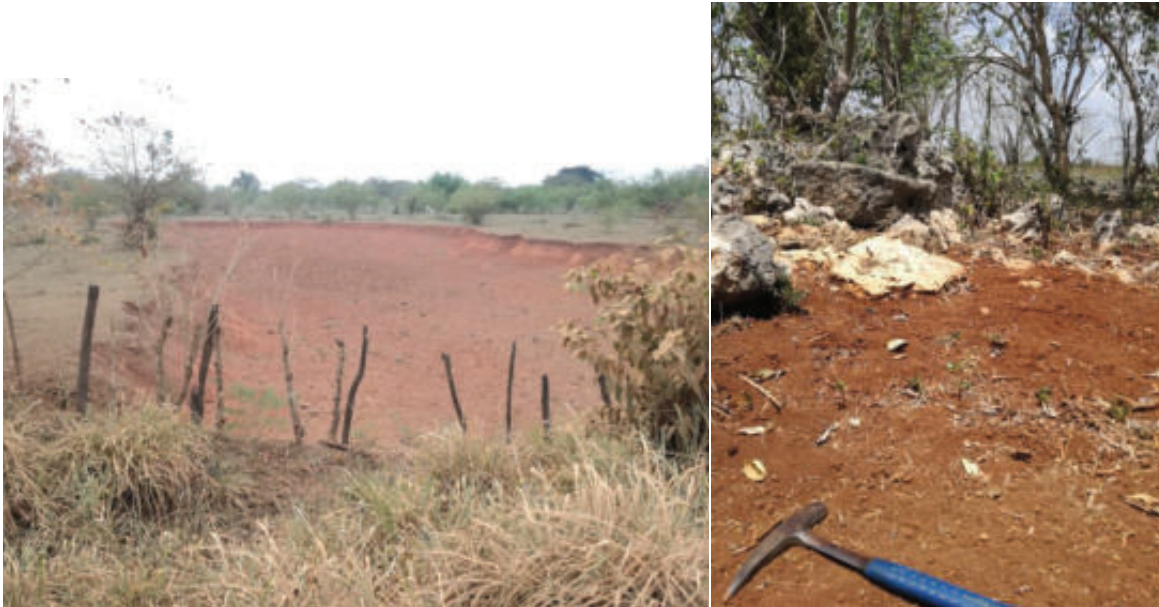
Ilustración 29: Afloramientos

Este es un suelo residual, producto de la meteorización y disolución de calizas y algunas capas evaporíticas con arcilla color rojo, que se encuentran intercaladas. Estas capas afloran en superficie son de espesor variable, que pueden ser de unos centímetros a varios metros dependiendo de la profundidad que haya alcanzado la meteorización, en las fotografías se presentan vistas donde se observa el suelo en superficie. De acuerdo a los resultados de los ensayos de laboratorio, el suelo es muy uniforme a lo largo del trazo del proyecto, el cual se clasifica como un limo arenoso, algo plástico (ML), a veces con un incremento de plasticidad (MH) o del contenido de arena (SM) [ASTM D- 2487]. Según AASHTO, se clasifica como A 7 6.

La unidad es una peniplanicie madura correspondiente a la antigua superficie de erosión.

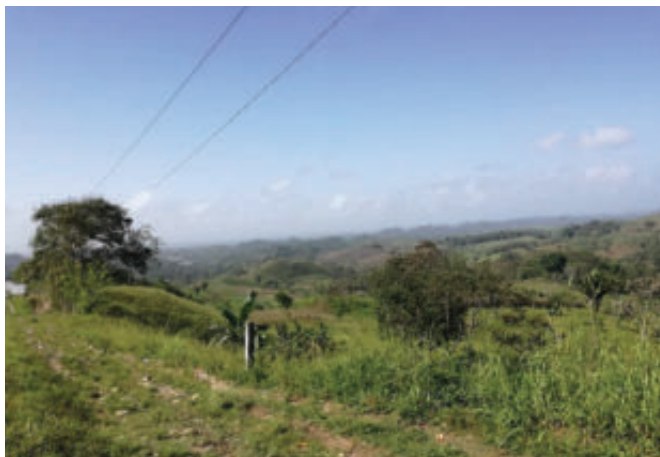
Ilustración 30: Panorámica del relieve ondulado

Esta unidad se encuentra en un proceso intermedio de abrasión, el cual se caracteriza por la presencia de montículos adyacentes o aislados, que tienen forma de campana de bajo relieve (poca altura) y con laderas redondas, que sobresalen de la planicie. La unidad aparece en varios sitios del trazo y algunas veces se reconoce debido a que en estos lugares los planificadores debieron de cambiar el trazo de la ruta para evitar cortar estas estructuras. Entre los montículos se encuentran en la planicie, presentan un suelo residual que tiene un horizonte B muy poco desarrollado, encontrándose inmediatamente el horizonte C y la Roca.

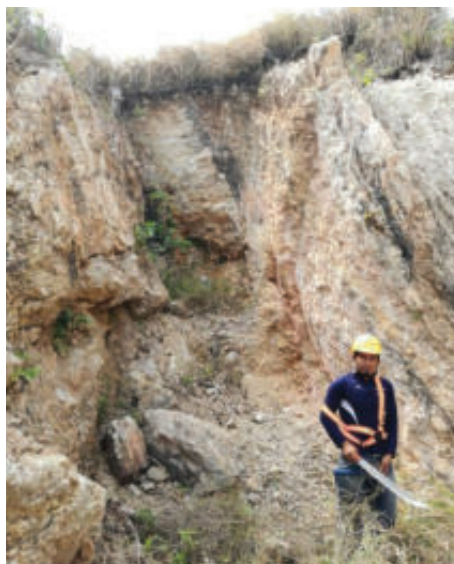
Ilustración 31: Afloramiento del flanco Norte de estructura de la unidad de rocas plegadas

Esta unidad es una sierra formada por el plegamiento de las capas de caliza de la formación Santa Amelia, la cual está formada por capas de caliza dolomíticas y calizas, de color crema grisáceo a blanco amarillento y de textura brechosa. El trazo de la ruta cruza el flanco Nor - Este, en donde las capas de caliza dolomítica presentan una dirección de inclinación de $038^{\circ} / 56^{\circ}$; en este sitio se puede observar también una falla de estratificación. En la fotografía se muestra una vista del flanco E del pliegue.

El cuerpo de roca que se formado por el plegamiento de esta formación, se presenta intensamente fracturado, con fracturas que forman partículas aisladas, tamaño cantos y grava, y los planos de estratificación que tienen una orientación definida (038° / 56°).

Esta unidad está formada por cuerpos de roca que han sufrido deformaciones estructurales que provocaron el plegamiento de las capas. Como roca se considera que es competente, sin embargo, como cuerpo de roca presenta una elevada intensidad de fracturamiento por lo que si existen coretes de talud, se debe de hacer una revisión Geotécnica específica.

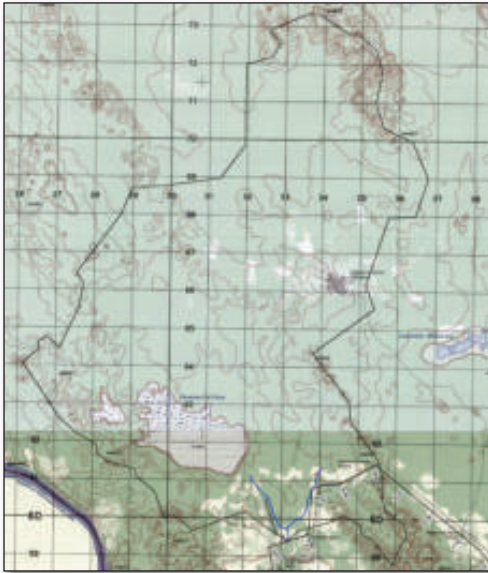
Ilustración 34: Cuenca río Bethel

Los trabajos de caracterización hidrológica de cada una de las cuencas que intersecta la alineación de carretera Cruces – Bethel se recopilan en el presente apartado de Hidrología, que ofrece como producto fundamental los caudales de punta para los periodos de retorno seleccionados. Como complemento a los trabajos

de hidrología, el apartado de Hidráulica dará la solución óptima para el drenaje en cada uno de los puntos.

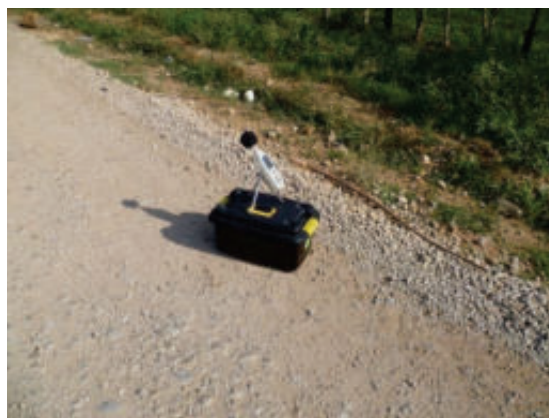
Ilustración 36: Equipo para toma de análisis de ruido

Para analizar el ruido en el área del proyecto, se realizó un *screening* en los poblados ubicados a lo largo del tramo carretero, cada medición tuvo un tiempo promedio de 10 minutos con el fin de detectar áreas donde existen niveles por encima de los 80 dBA.

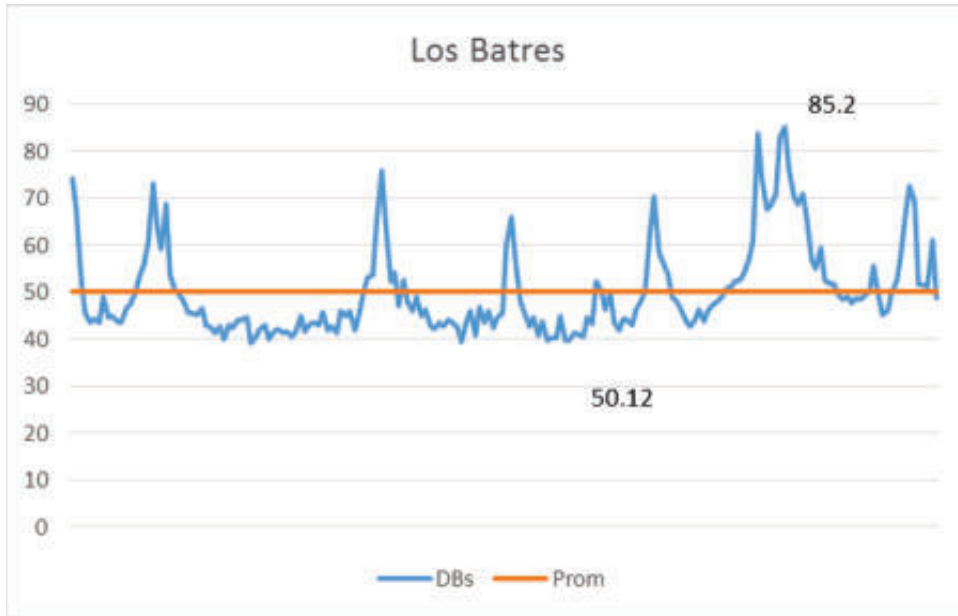
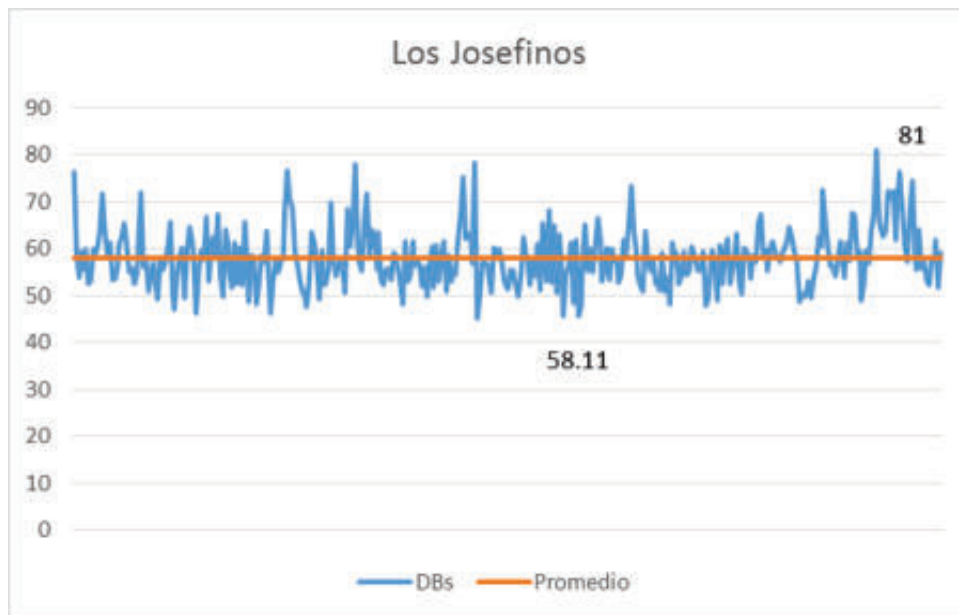
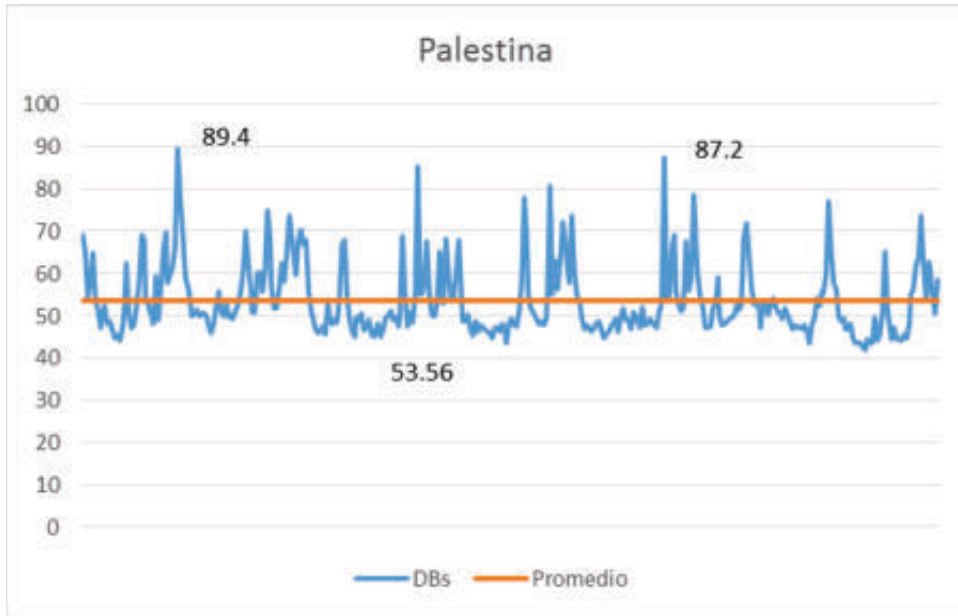
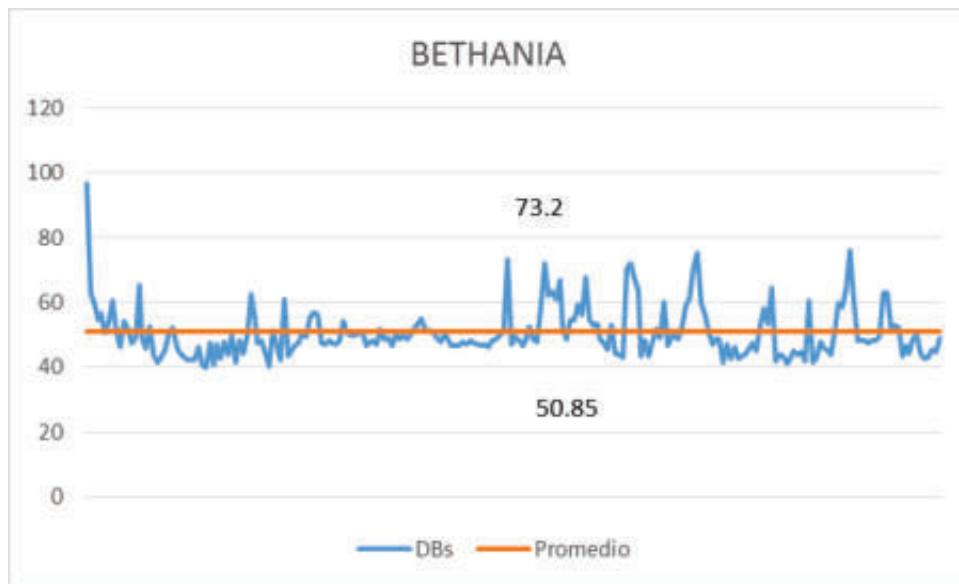
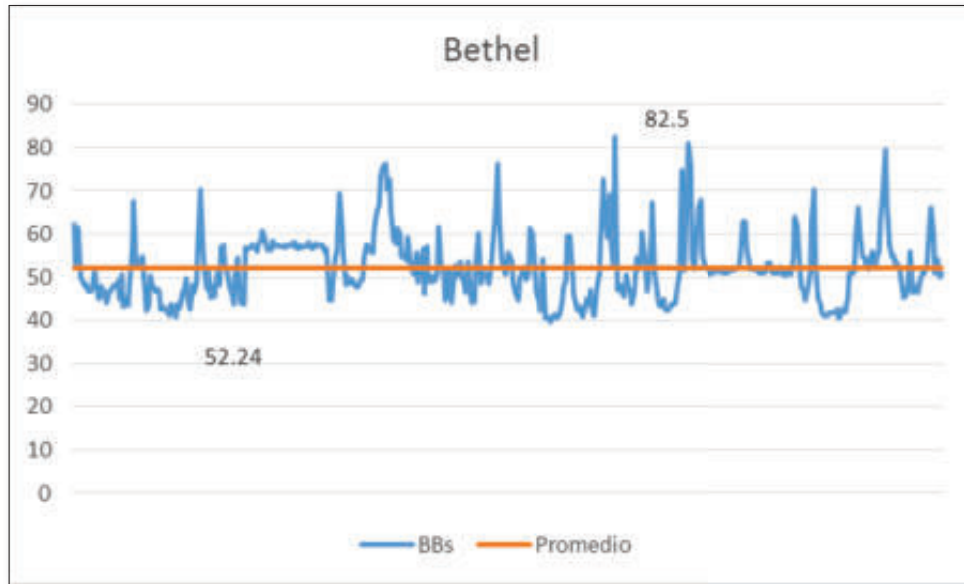
El poblado de Palestina tiene mayor fluidez vehicular y peatonal, es por esto que sobrepasa en algunos picos los 80 dBA, los demás poblados están en un promedio de 60 dBA. Se recomienda realizar monitoreos mensuales de ruido durante la construcción mayormente por el trabajo de la maquinaria.

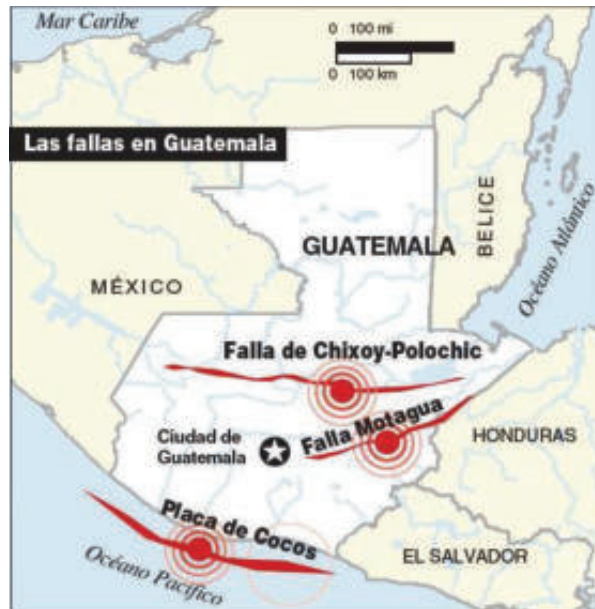
Ilustración 42: Las fallas de Guatemala

En cuanto a la amenaza sísmica, la Falla Polochic representa el rasgo geológico más evidente para ser considerado, sobre todo por su proximidad física, como la fuente más importante de amenaza sísmica para el Proyecto. Aunque la recurrencia de sismos mayores por esta falla parece ser largo (para fines de planificación), su capacidad generadora de sismos destructores no es despreciable. Existe documentación histórica de al menos dos sismos de notable magnitud que generaron destrucción entorno a la Falla Polochic: El sismo del 6 de Enero de 1785 cuya magnitud macrosísmica es alrededor de 7.5 grados (White, 1984) y ocurrió en las cercanías del Proyecto, y el sismo del 22 de Julio de 1816 con una magnitud estimada de 7.5 grados (White, 1985) cuyo epicentro estimado es hacia el Oeste de la Falla.

Según la información de catálogos sísmicos disponibles (e.g. Rojas *et al.*, 1993; Peraldo y Montero, 1999), la recurrencia de sismos destructores generados por la Falla Polochic es prolongada (mayor a los 250 años). Sin embargo, parece evidente que algunas reactivaciones de la falla generan varios sismos destructores en períodos más cortos (~ 100 años). No existe, sin embargo, suficiente documentación para argumentar un período activo actualmente.
