Estudio de Impacto Ambiental **Proyecto V Ampliación del Acueducto Metropolitano (PVAAM)**

Expediente N°: D1-20590-2017-SETENA

TOMO IV

Descripción del Ambiente Físico (Geología & Geotecnia)

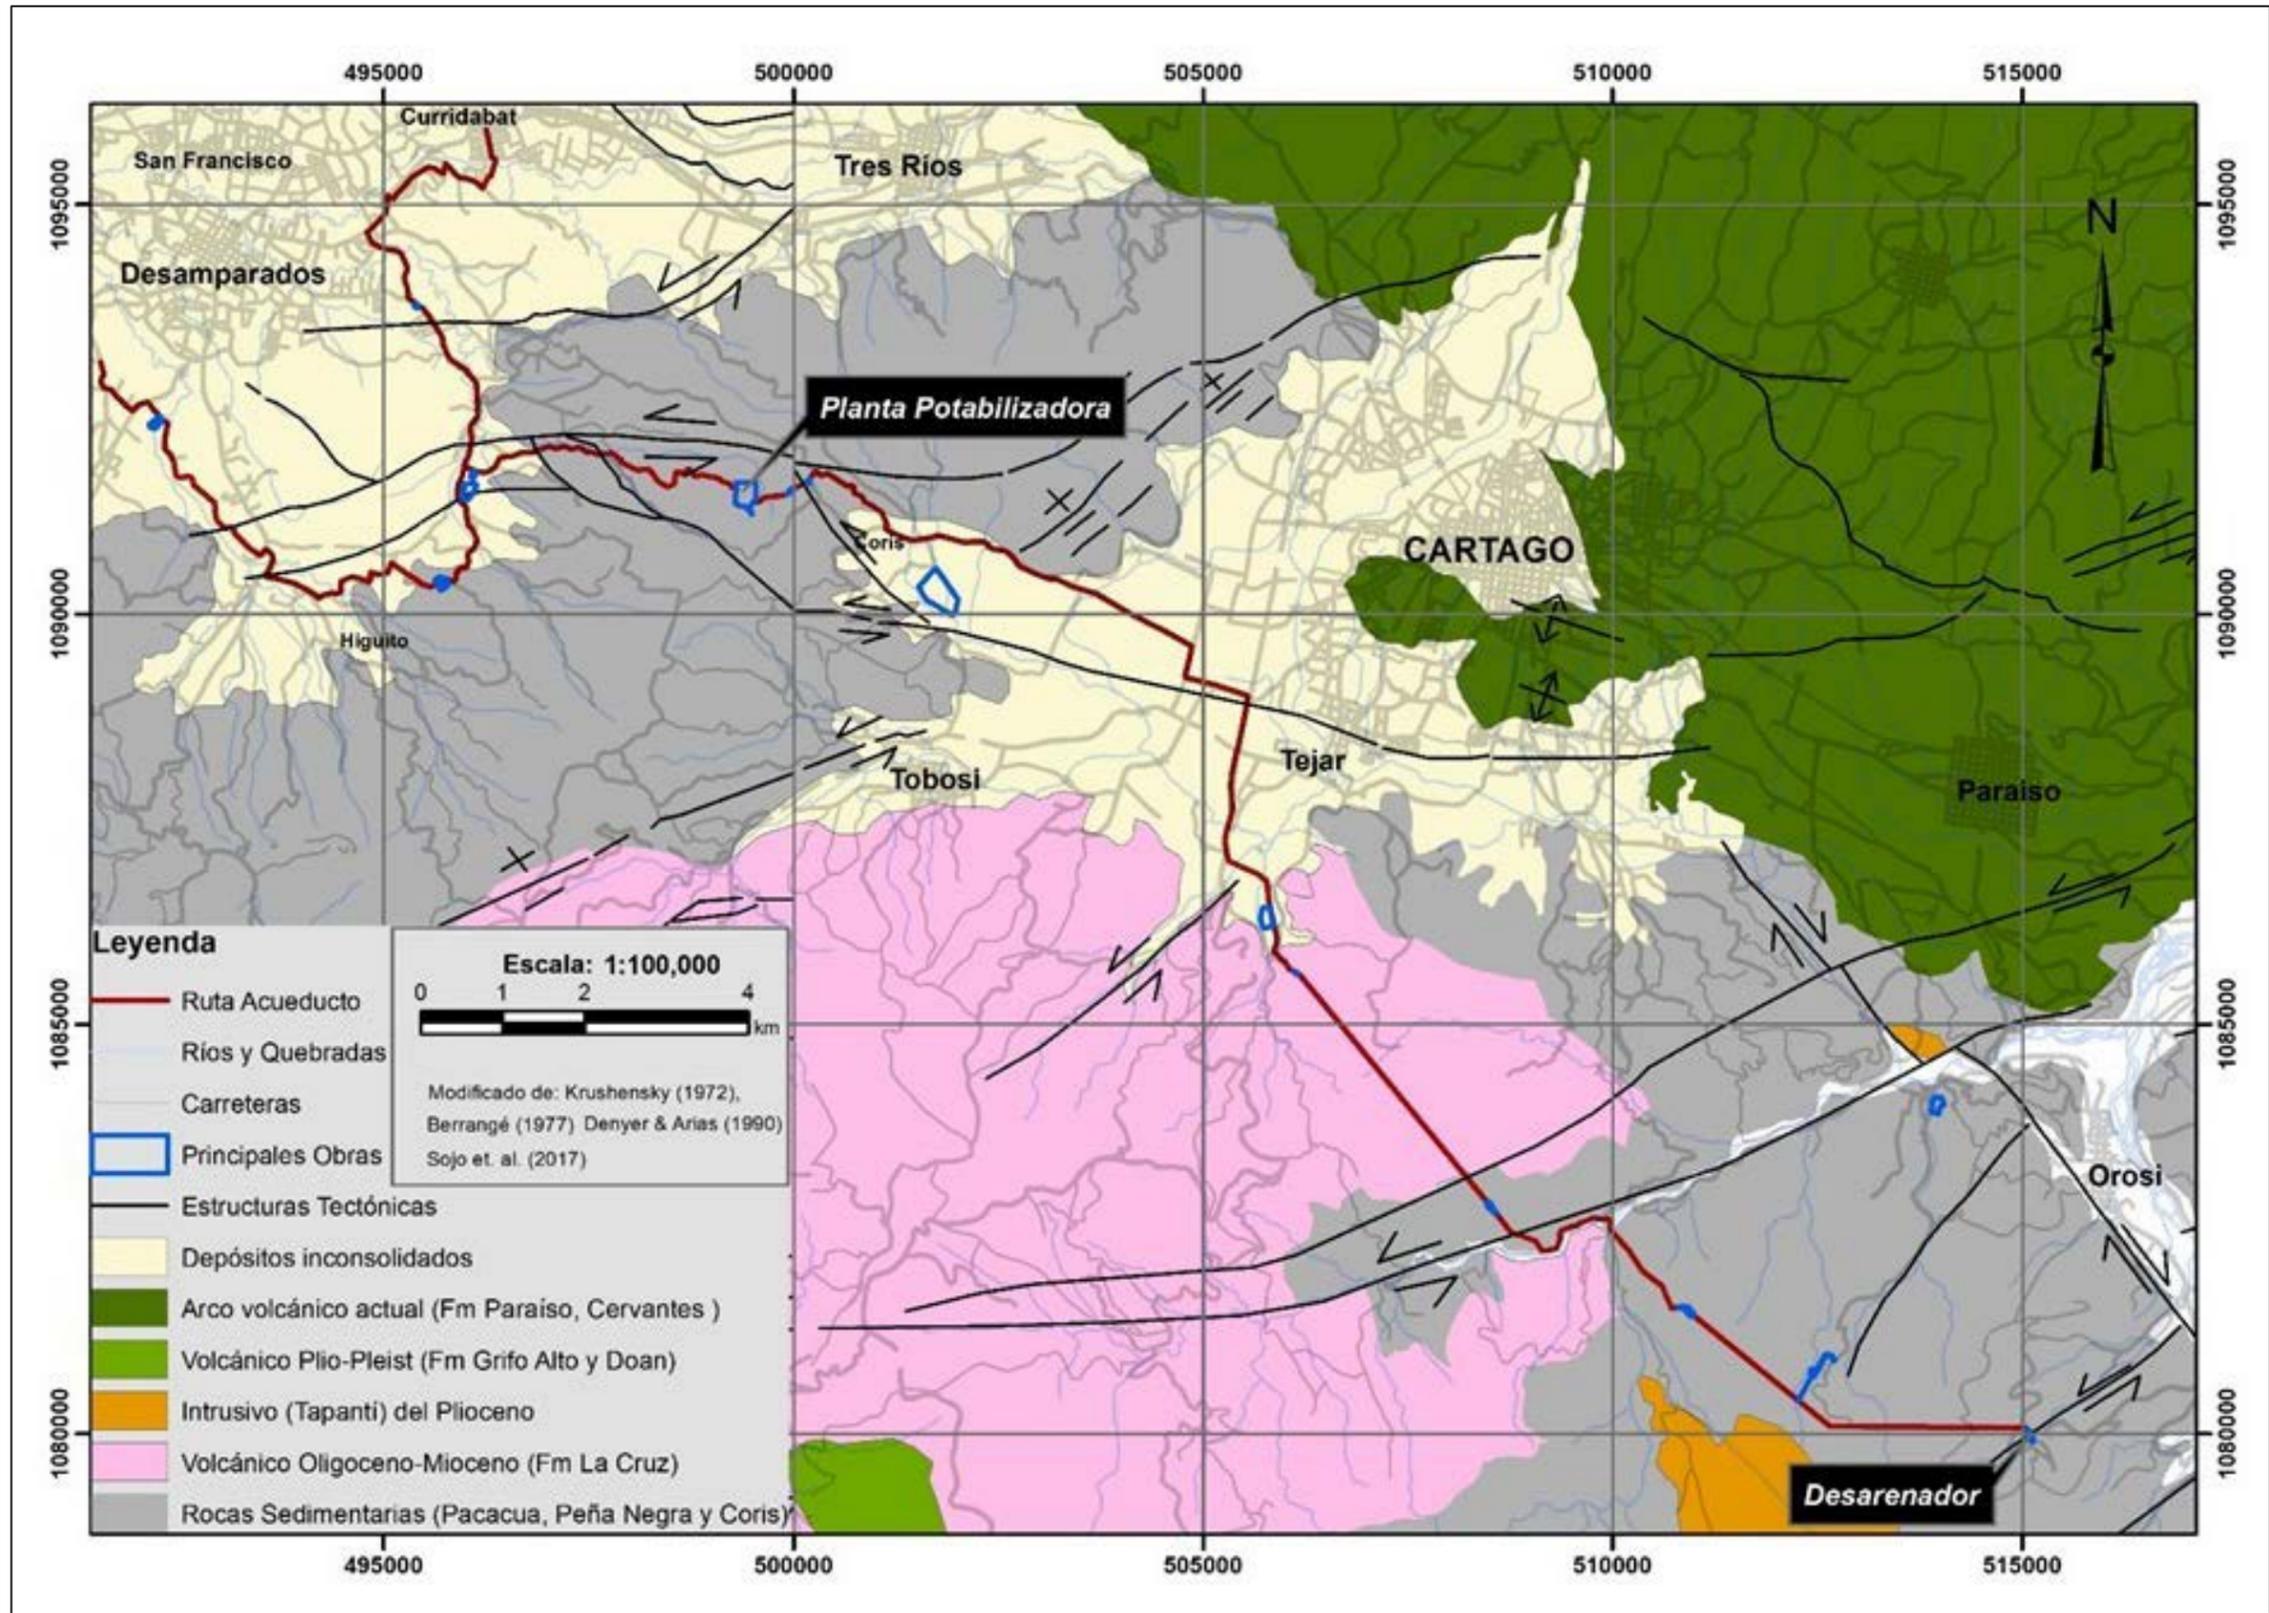
Figura 7.1.1. Mapa Geológico Regional.

En el mapa geológico regional (Figura 7.1.1) se presentan las principales fallas neotectónicas regionales descritas por Fernández y Montero (2002) para la zona de estudio.

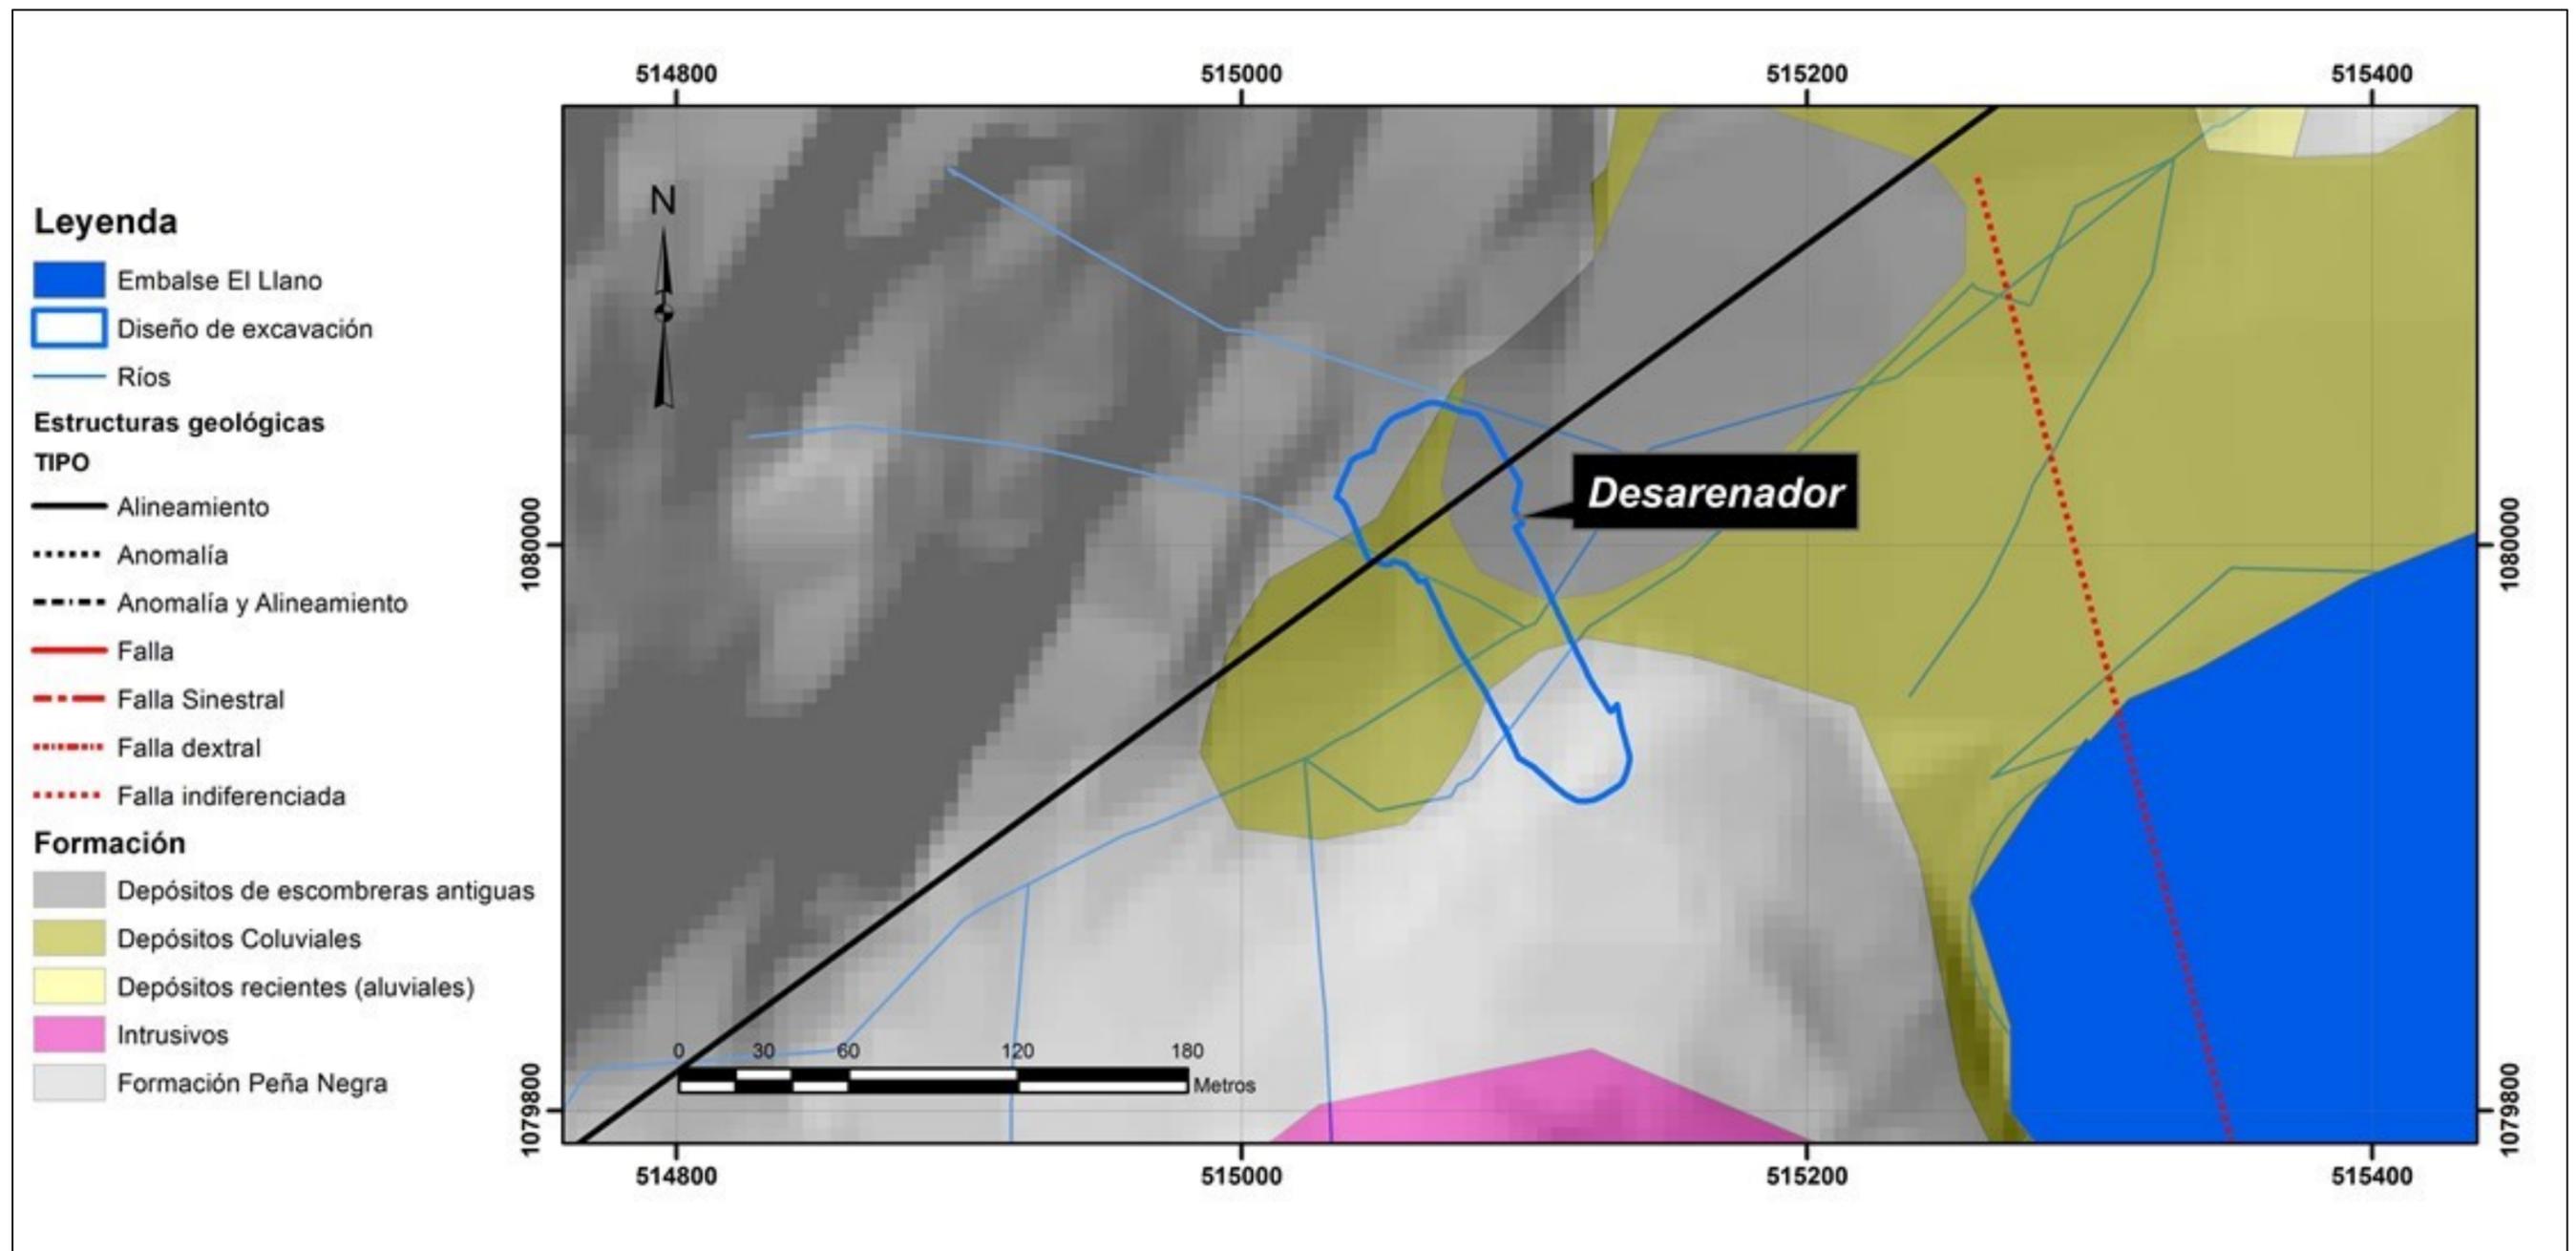
Figura 7.1.2. Mapa Geológico Componente 1 Desarenador.

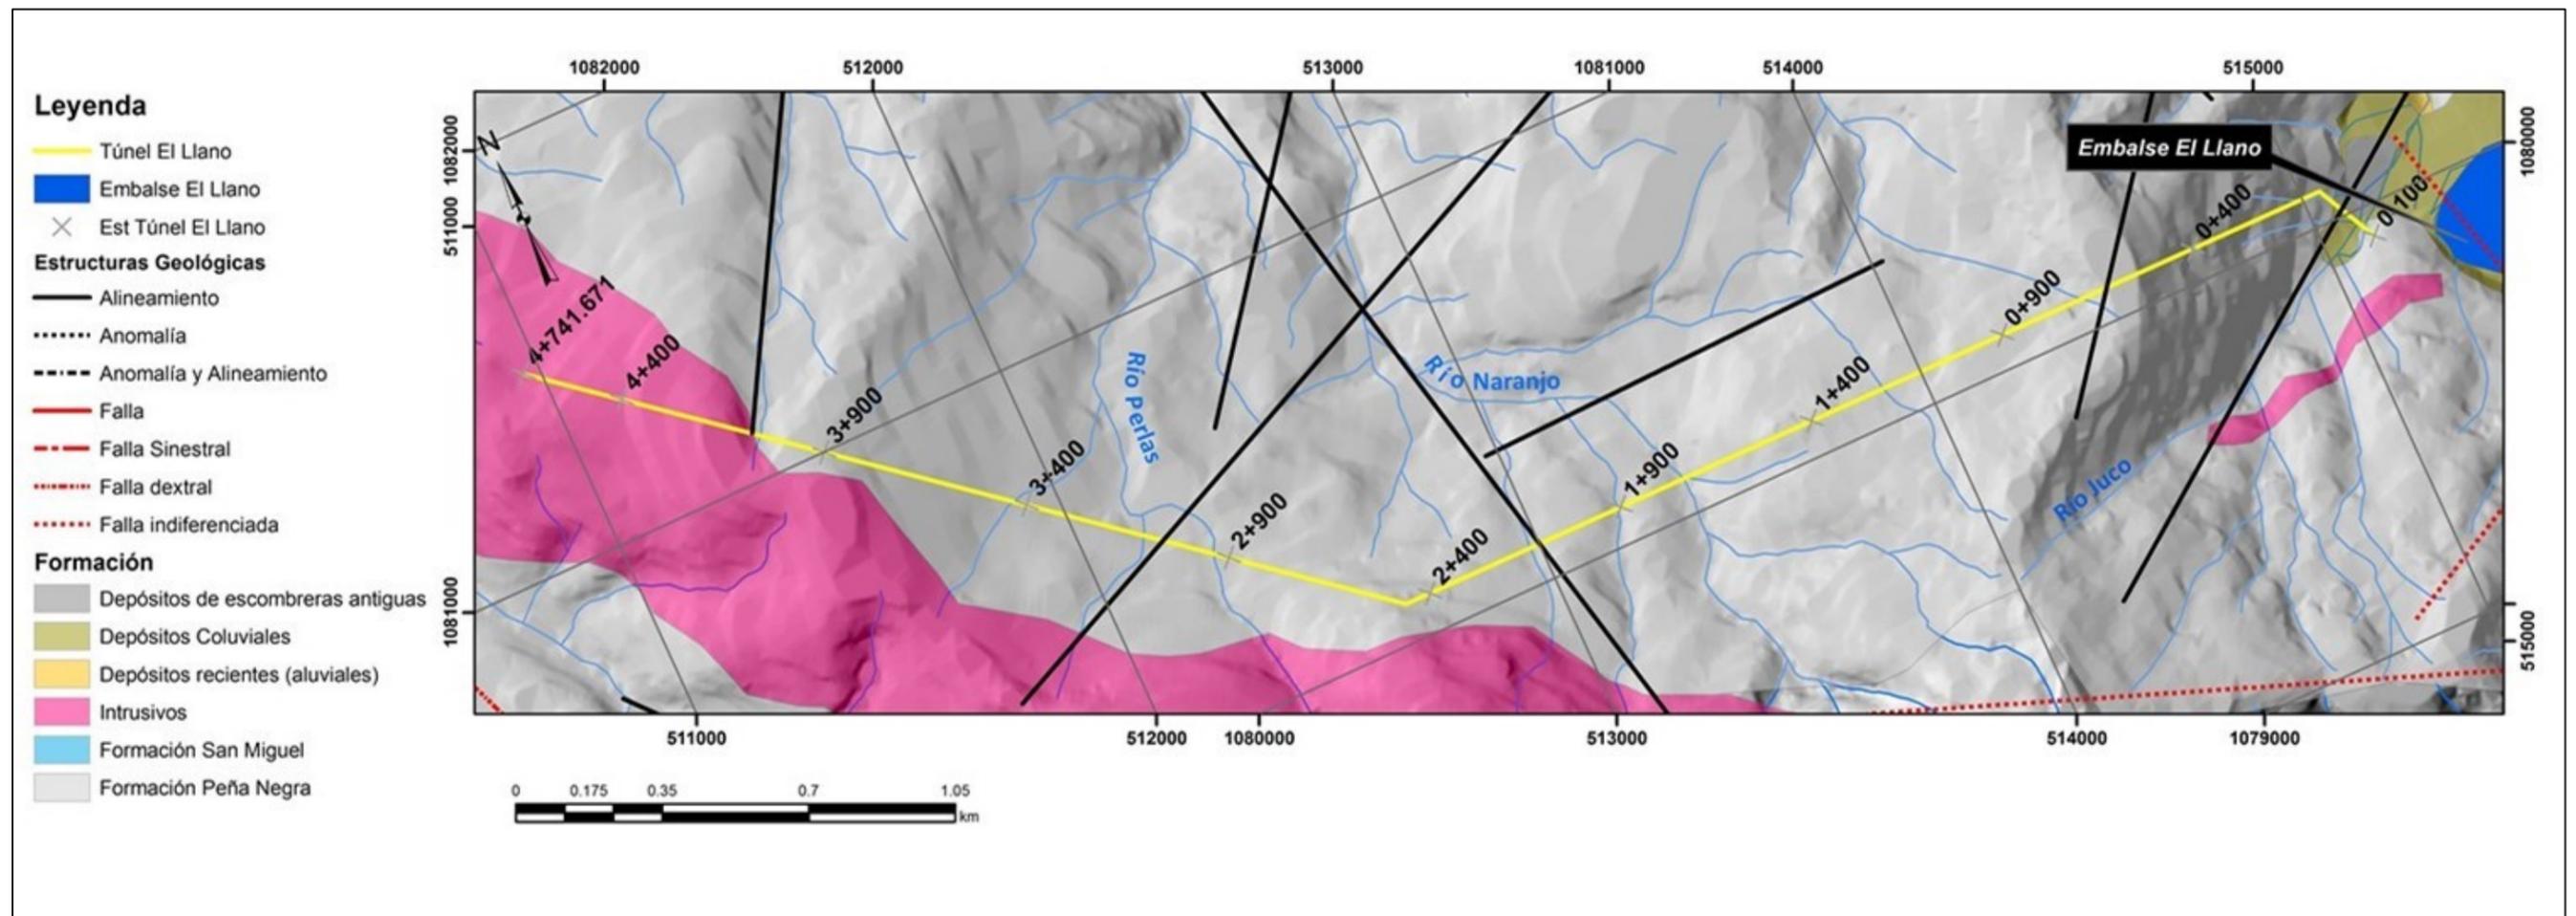
Figura 7.1.3. Mapa Geológico Componente 2 Obras Subterráneas-Túnel El Llano.

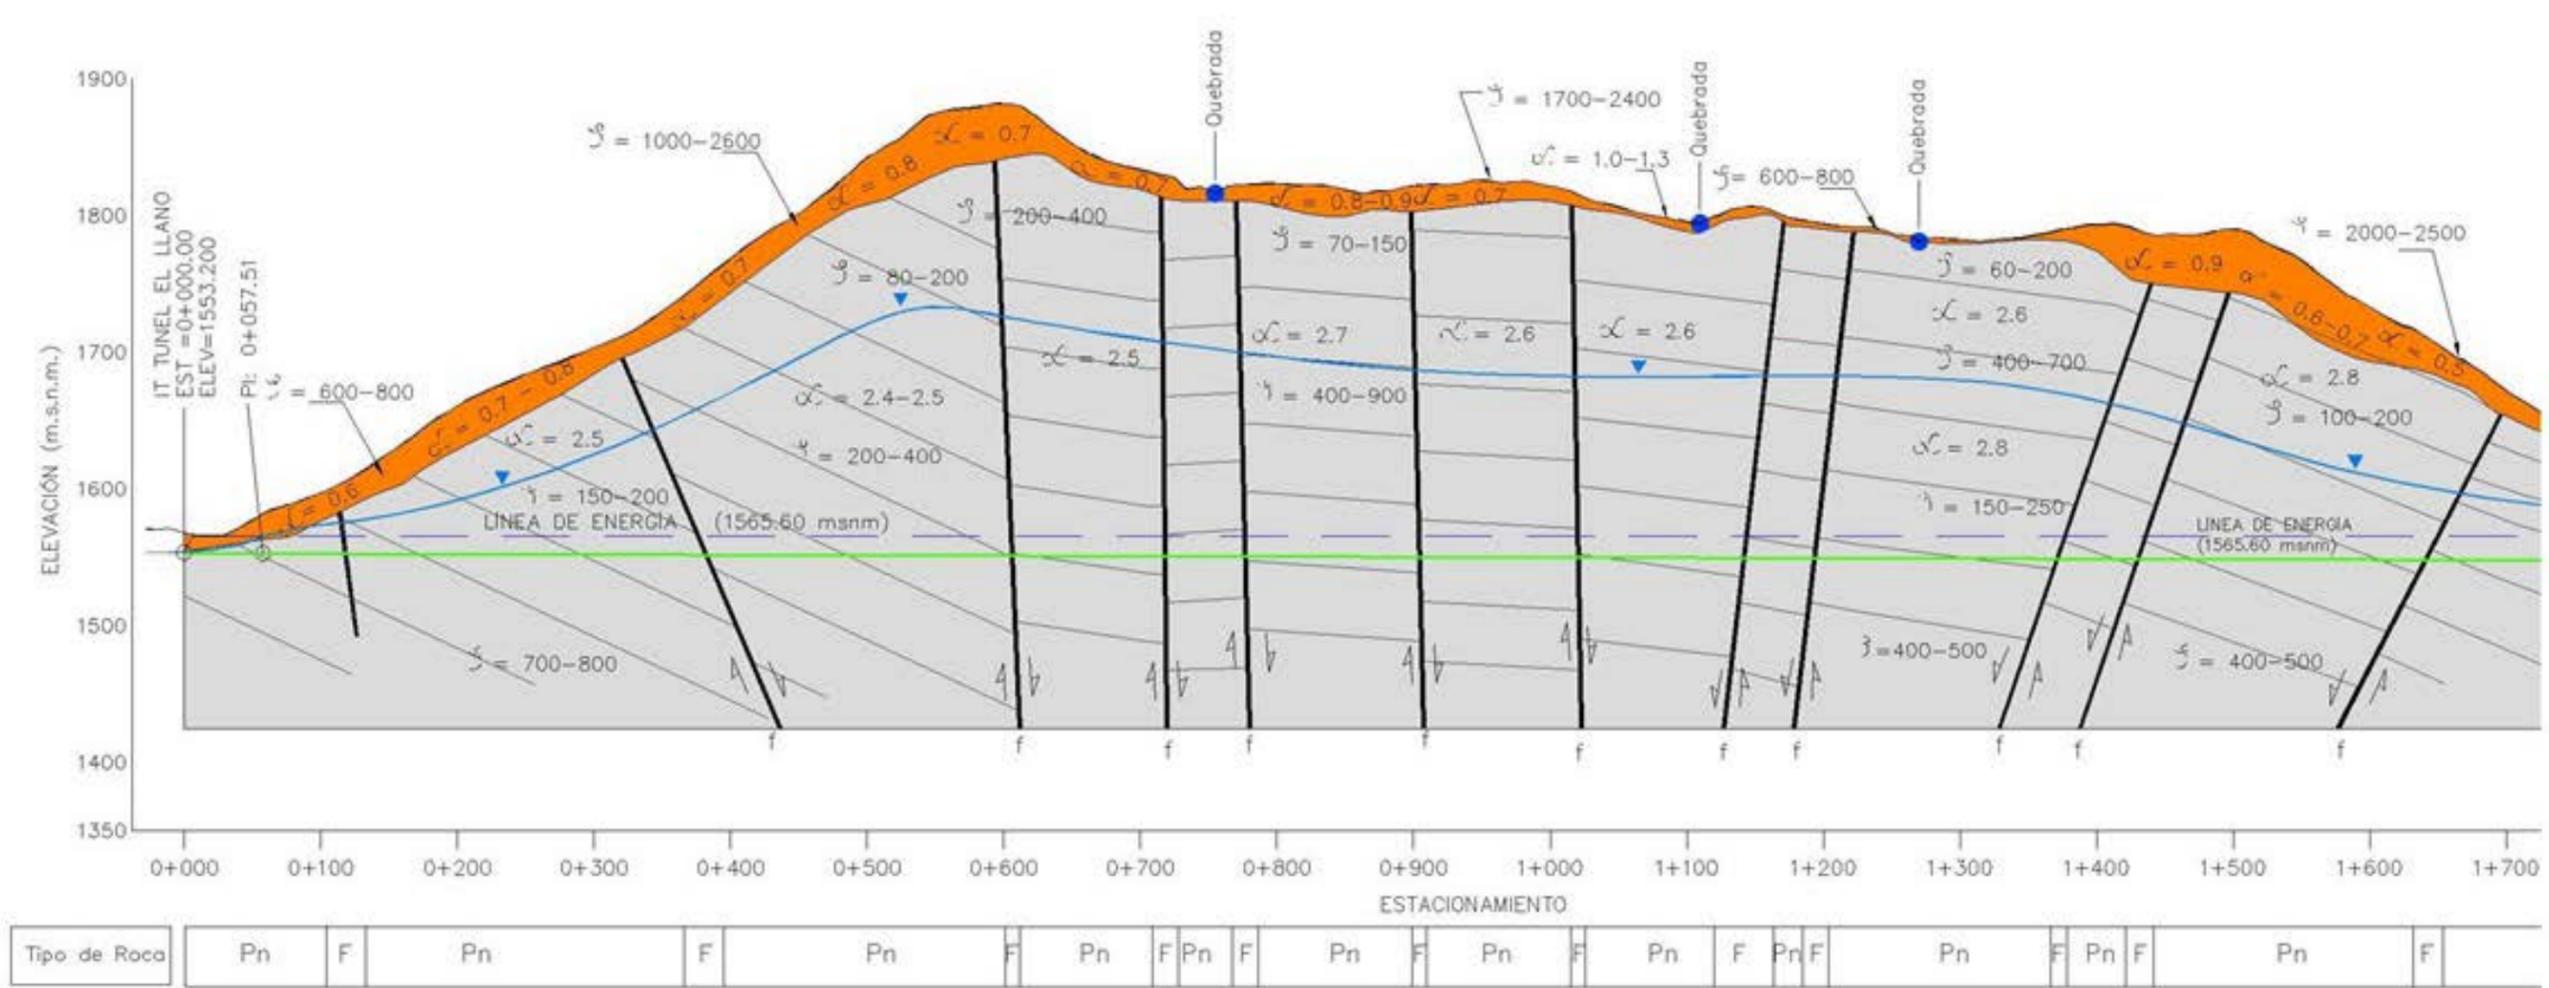
Figura 7.1.4. Perfil Geológico Componente 2 Obras Subterráneas-Túnel El Llano. (0+000 a 1+700).

En las Figura 7.1.4, la Figura 7.1.5 y la Figura 7.1.6, las fallas que no muestra movimiento en el perfil, se debe a que corresponden con anomalías o estructuras en las que no pudo ser evidenciado el movimiento.

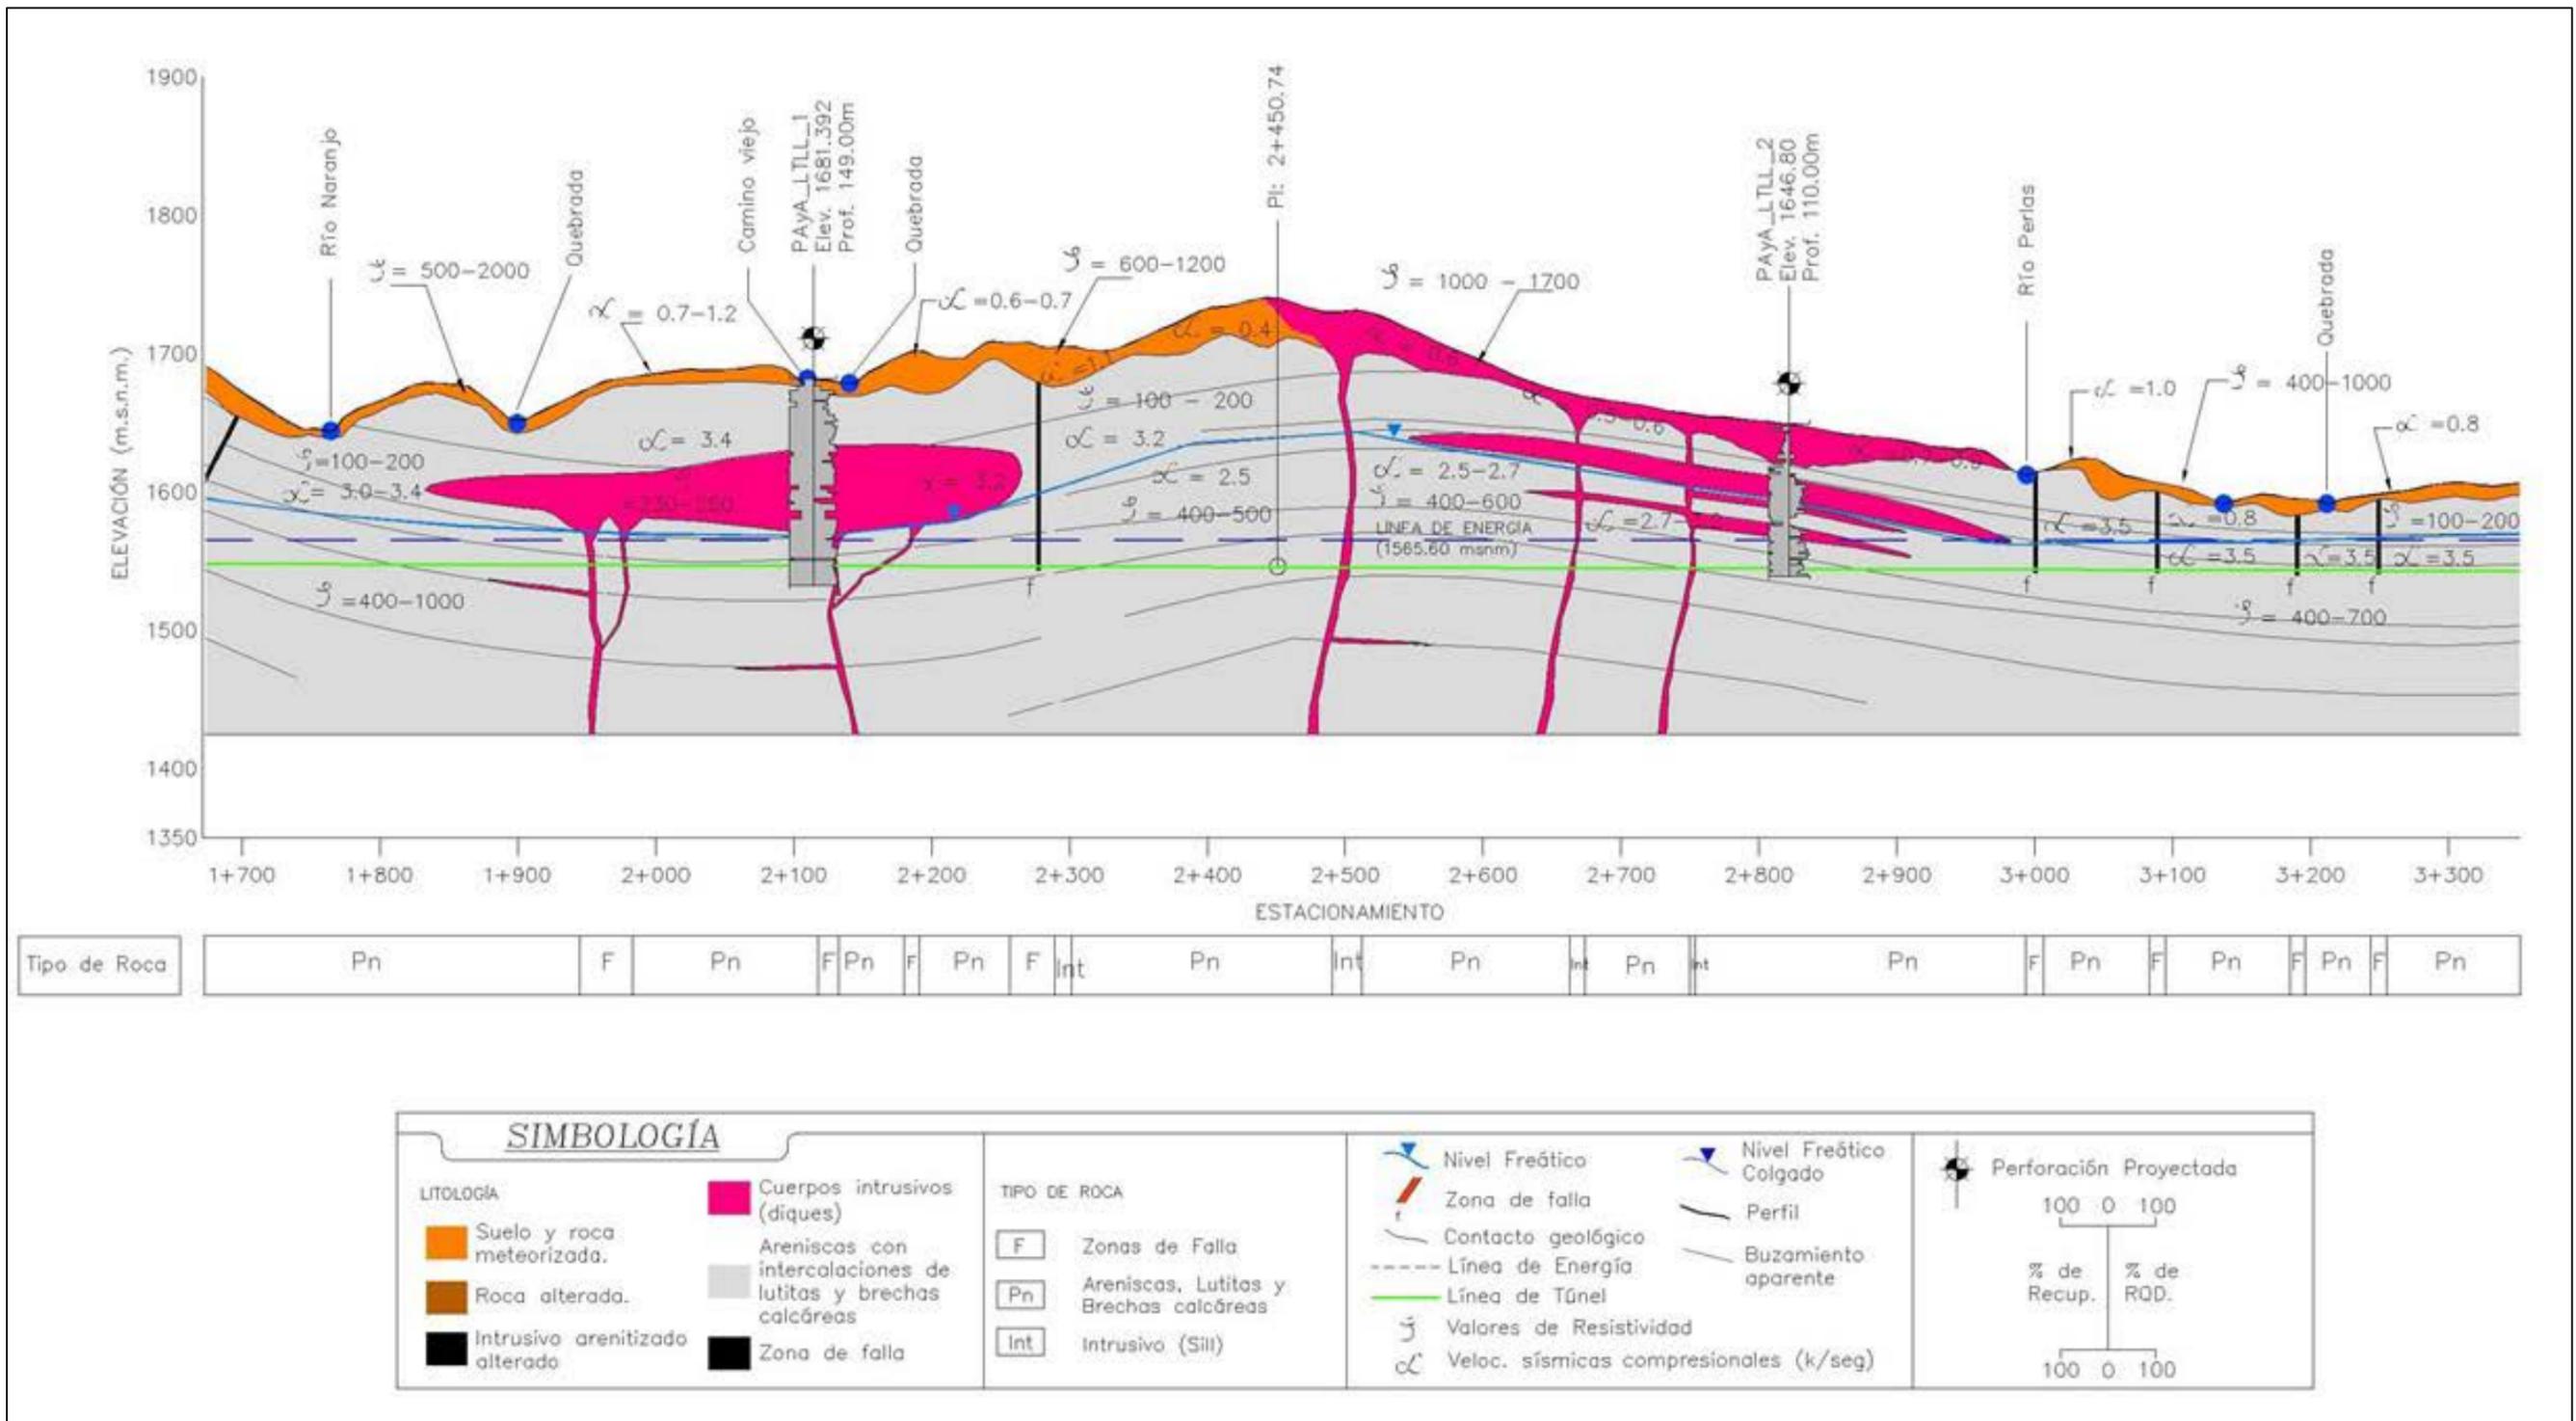
Figura 7.1.5. Perfil Geológico Componente 2 Obras Subterráneas-Túnel El Llano. (1+700 a 3+300).

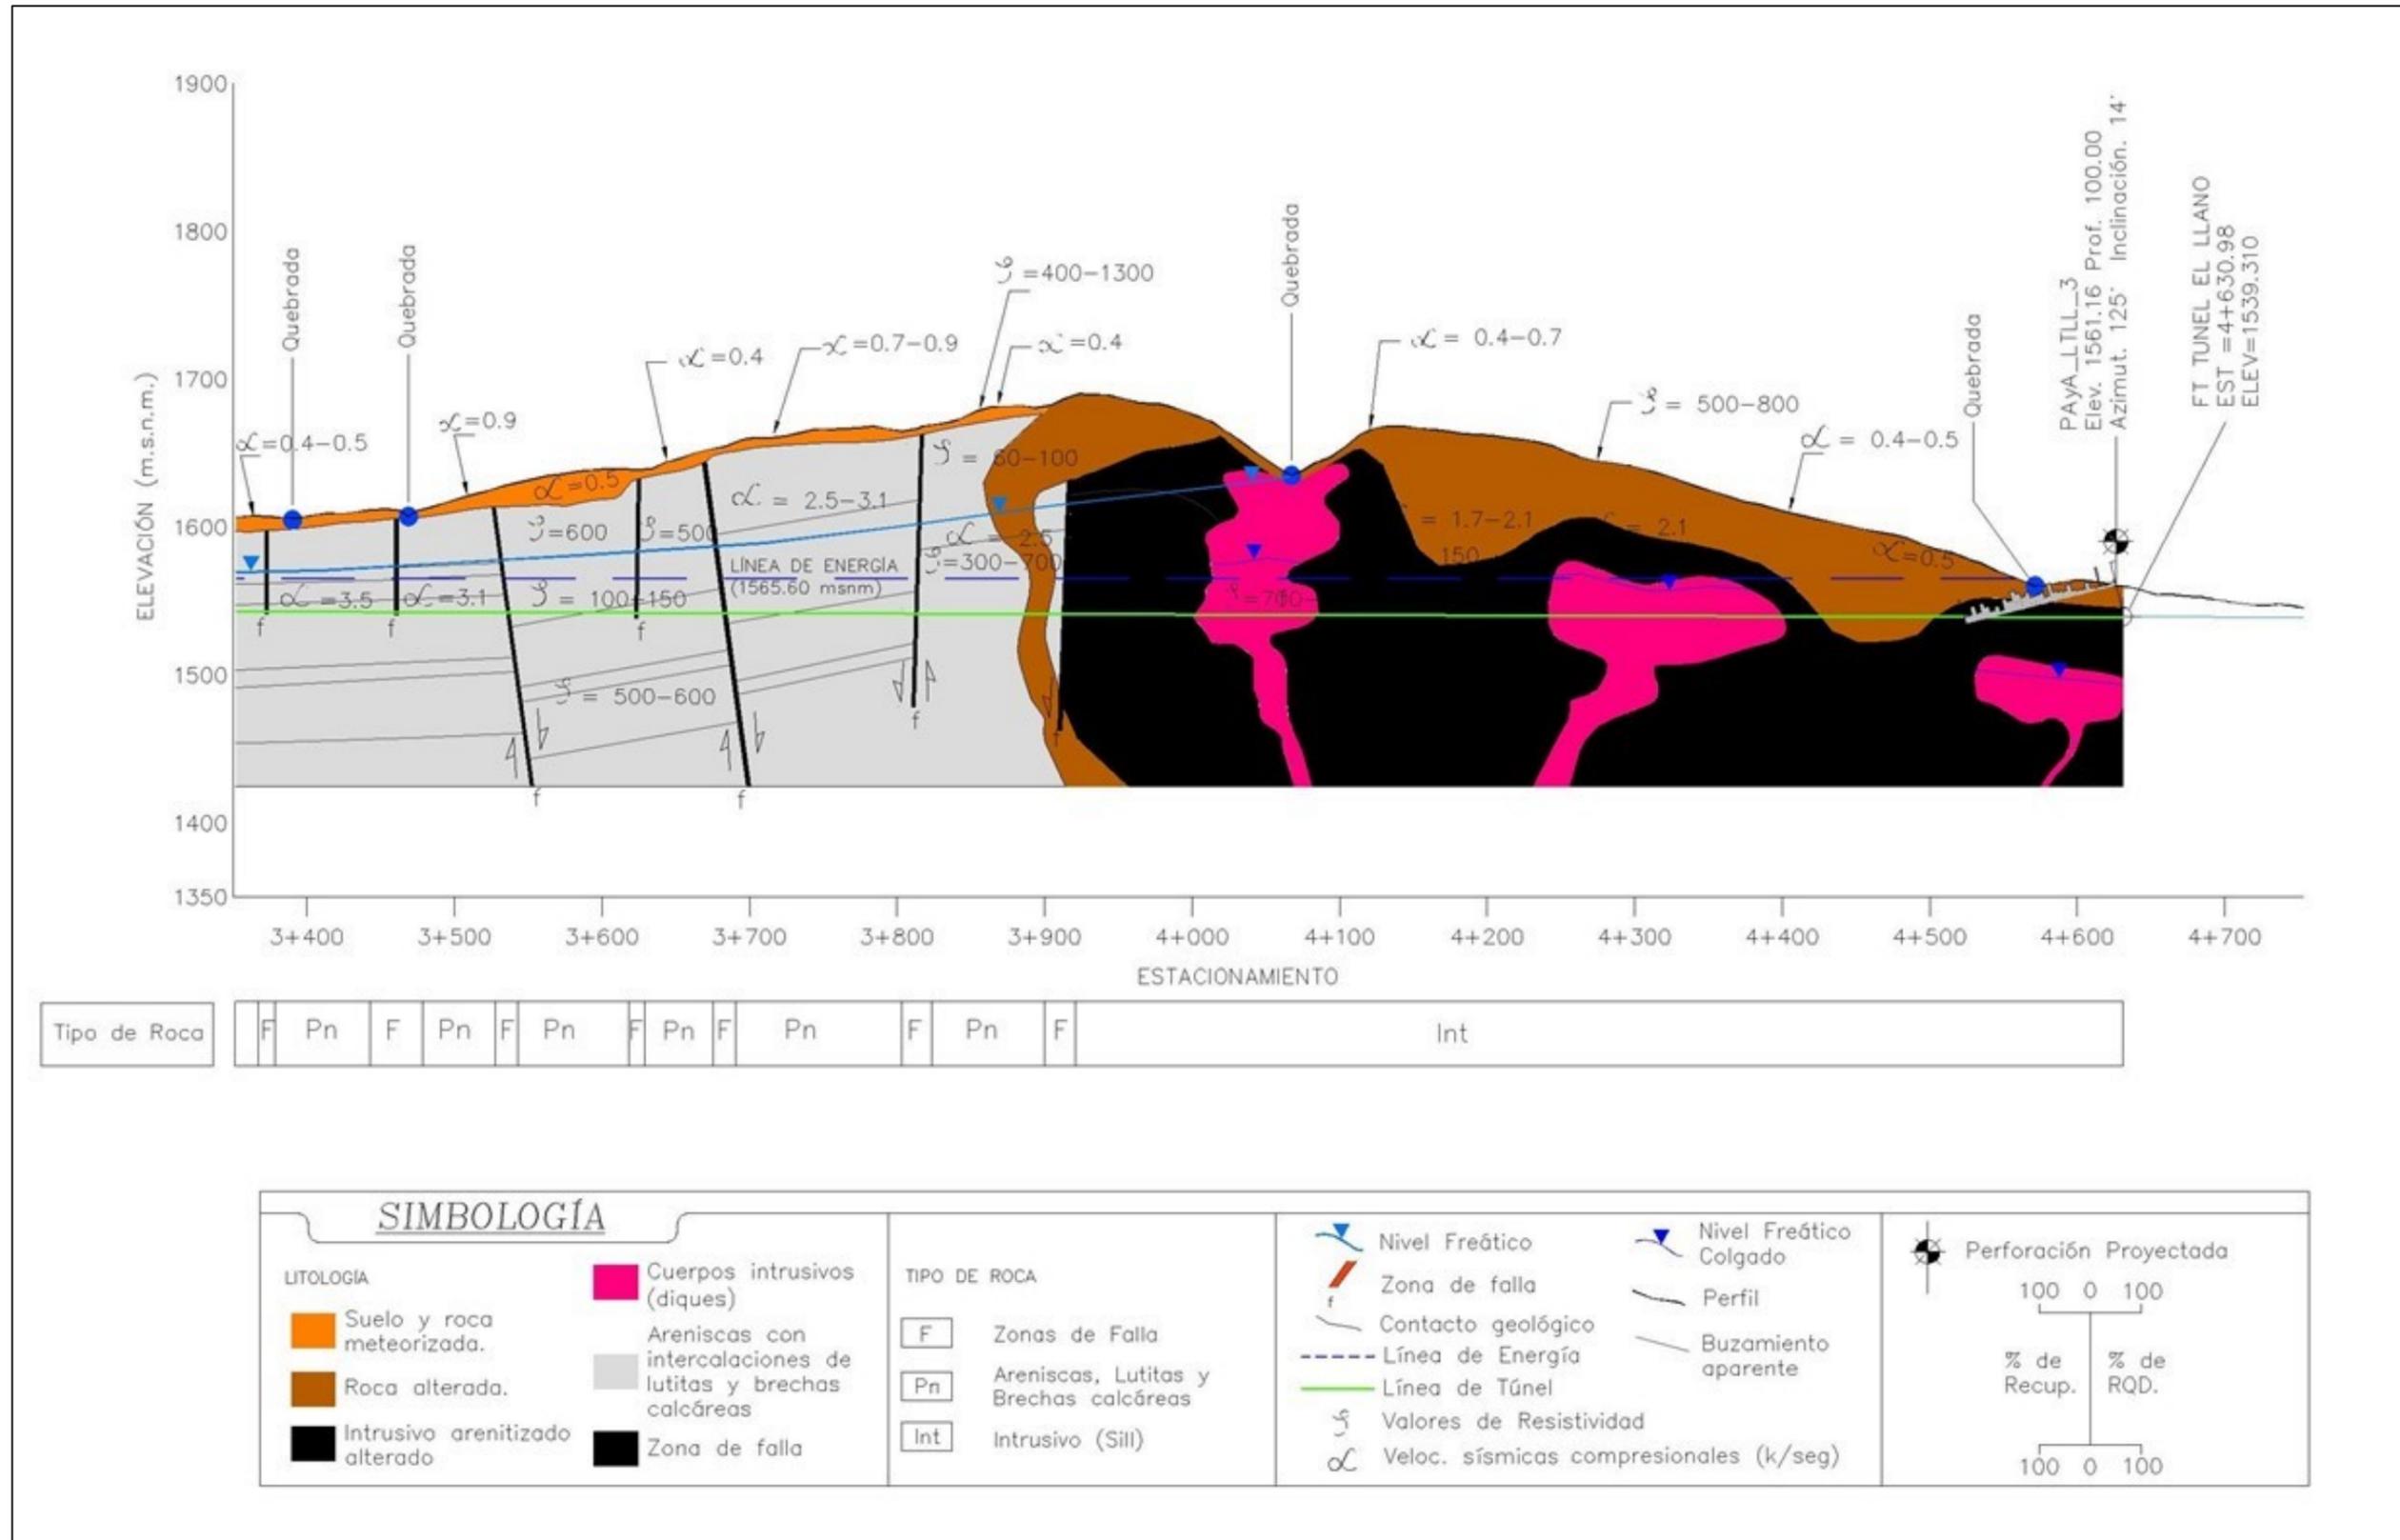
Figura 7.1.6. Perfil Geológico Componente 2 Obras Subterráneas-Túnel El Llano. (3+400 4+700).

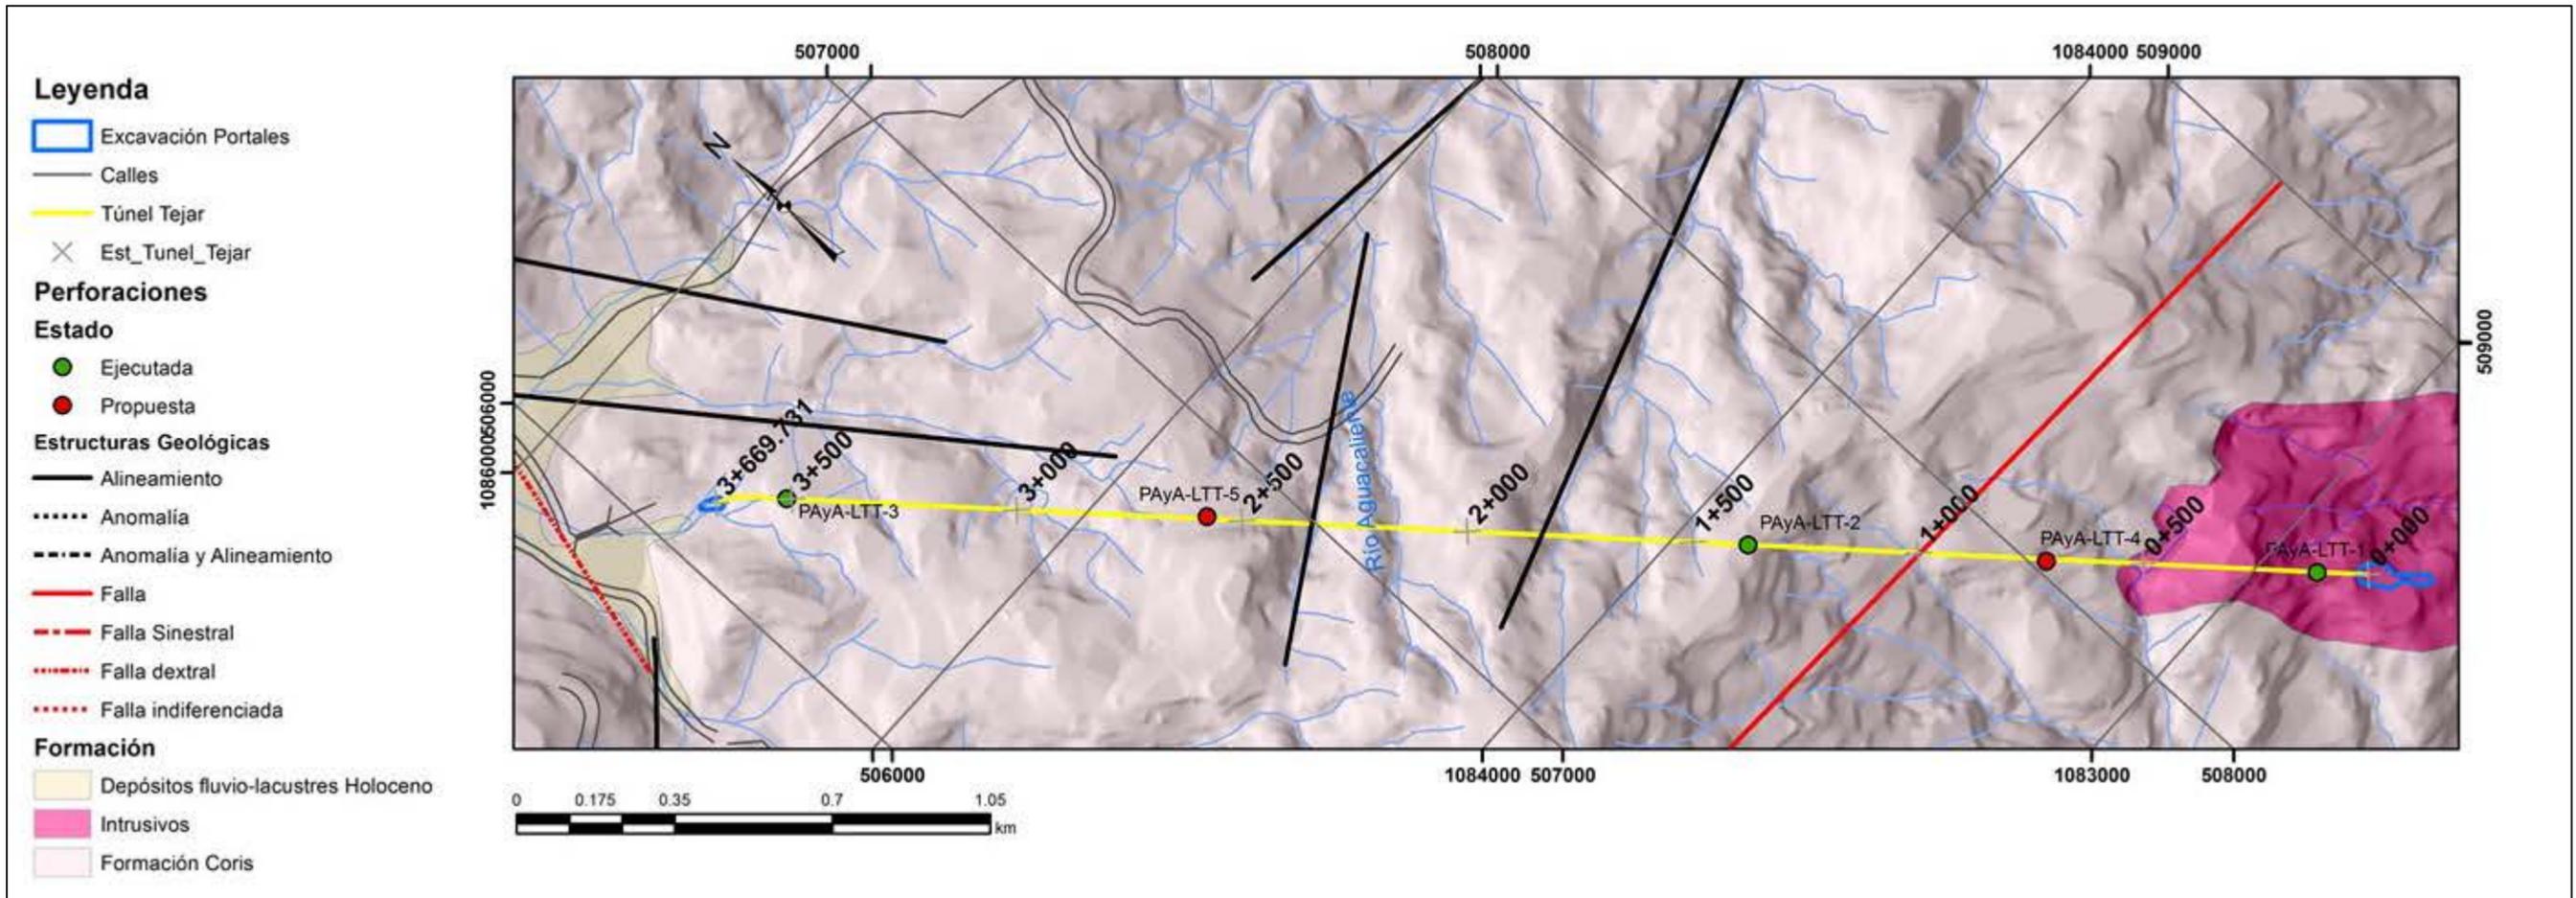
Figura 7.1.7. Mapa Geológico Componente 2 Obras Subterráneas-Túnel Tejar.
