Estudio de Impacto Ambiental **Proyecto V Ampliación del Acueducto Metropolitano (PVAAM)**

Expediente N°: D1-20590-2017-SETENA

TOMO IV

Descripción del Ambiente Físico (Geología & Geotecnia)

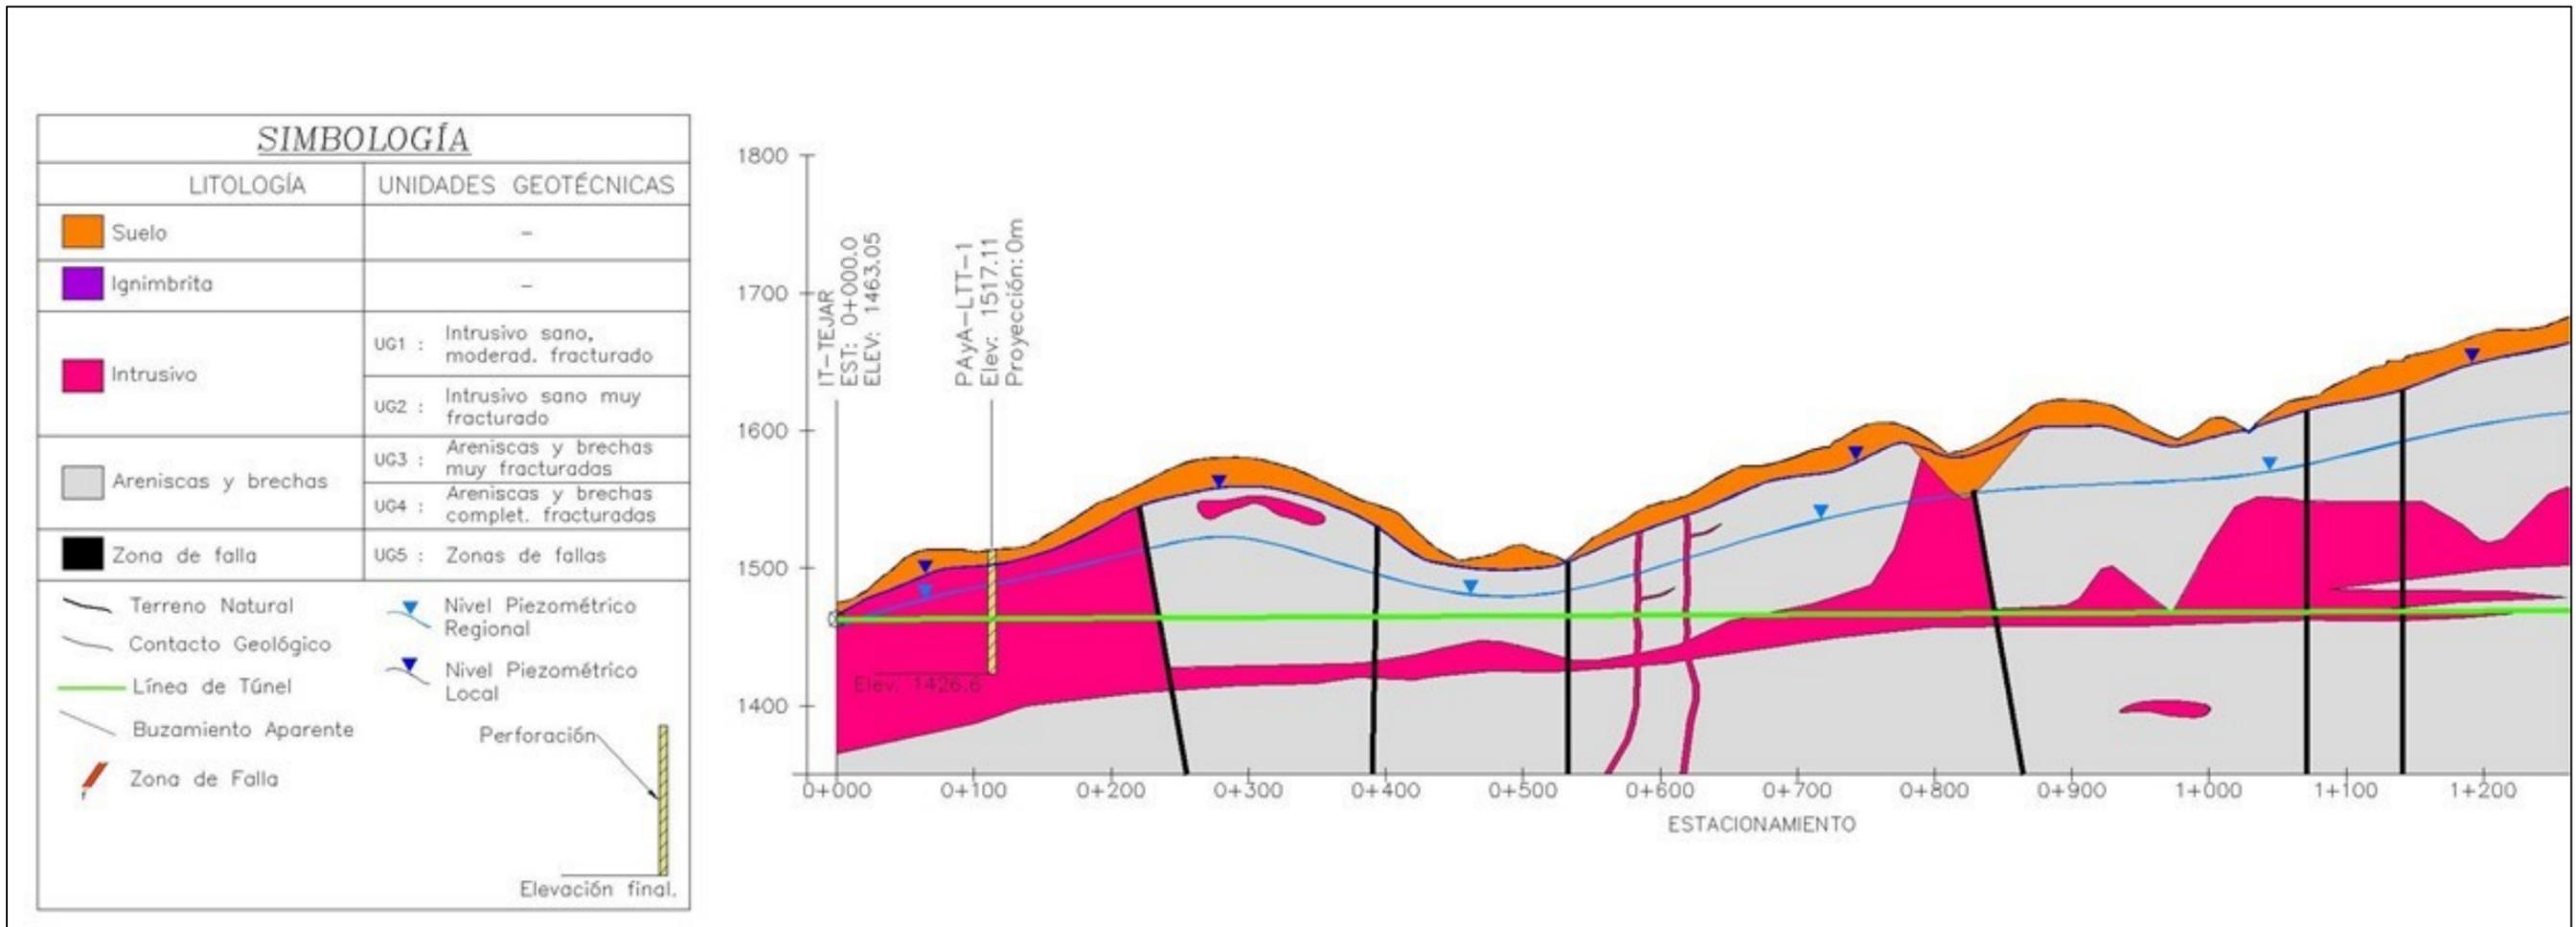
Figura 7.1.8. Perfil Geológico Componente 2 Obras Subterráneas-Túnel Tejar. (0+000 a 1+200).

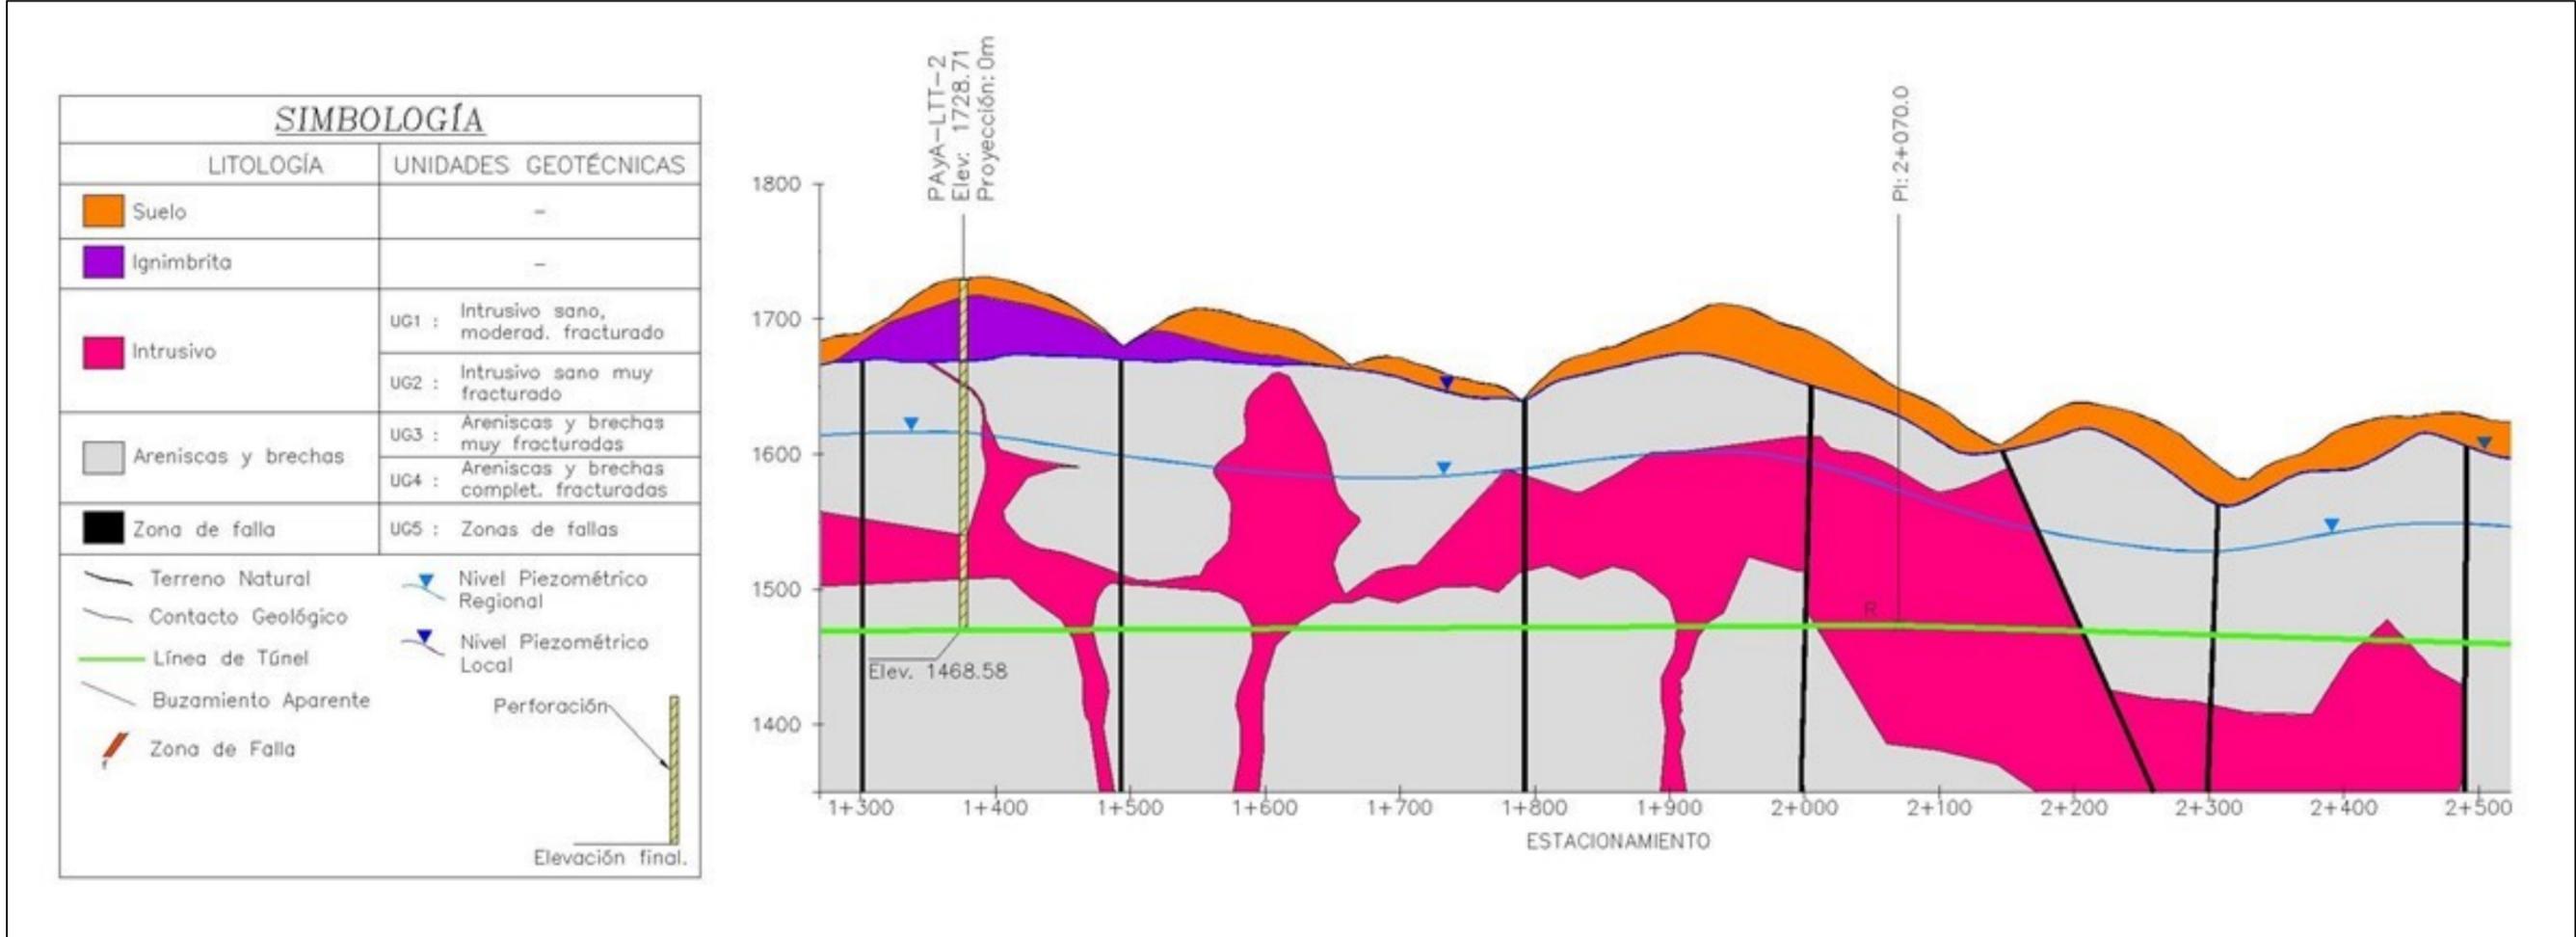
Figura 7.1.9. Perfil Geológico Componente 2 Obras Subterráneas-Túnel Tejar. (1+300 a 2+500).

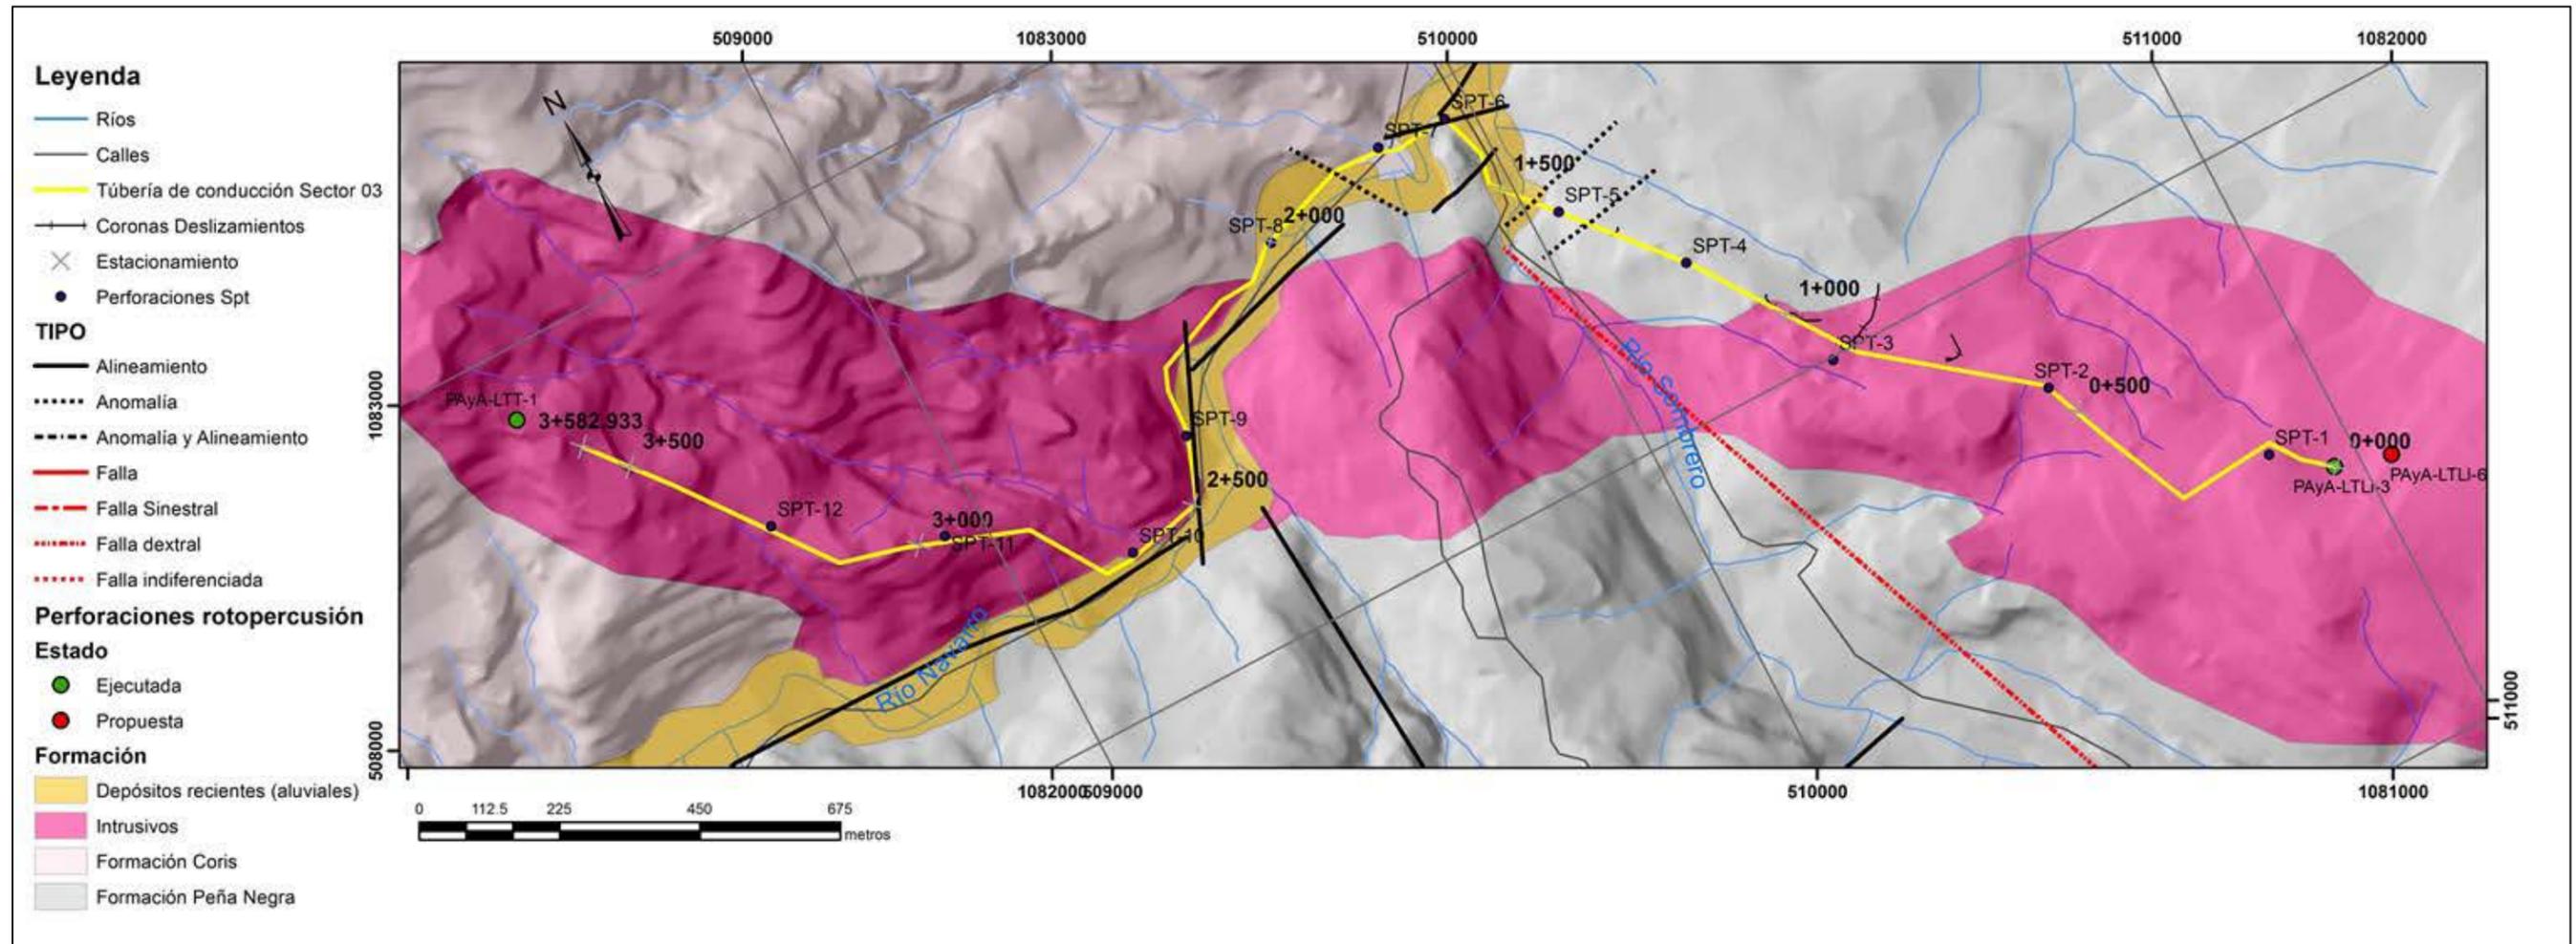
Figura 7.1.13. Mapa Geológico Componente 2 Tuberías de conducción Sector 3.

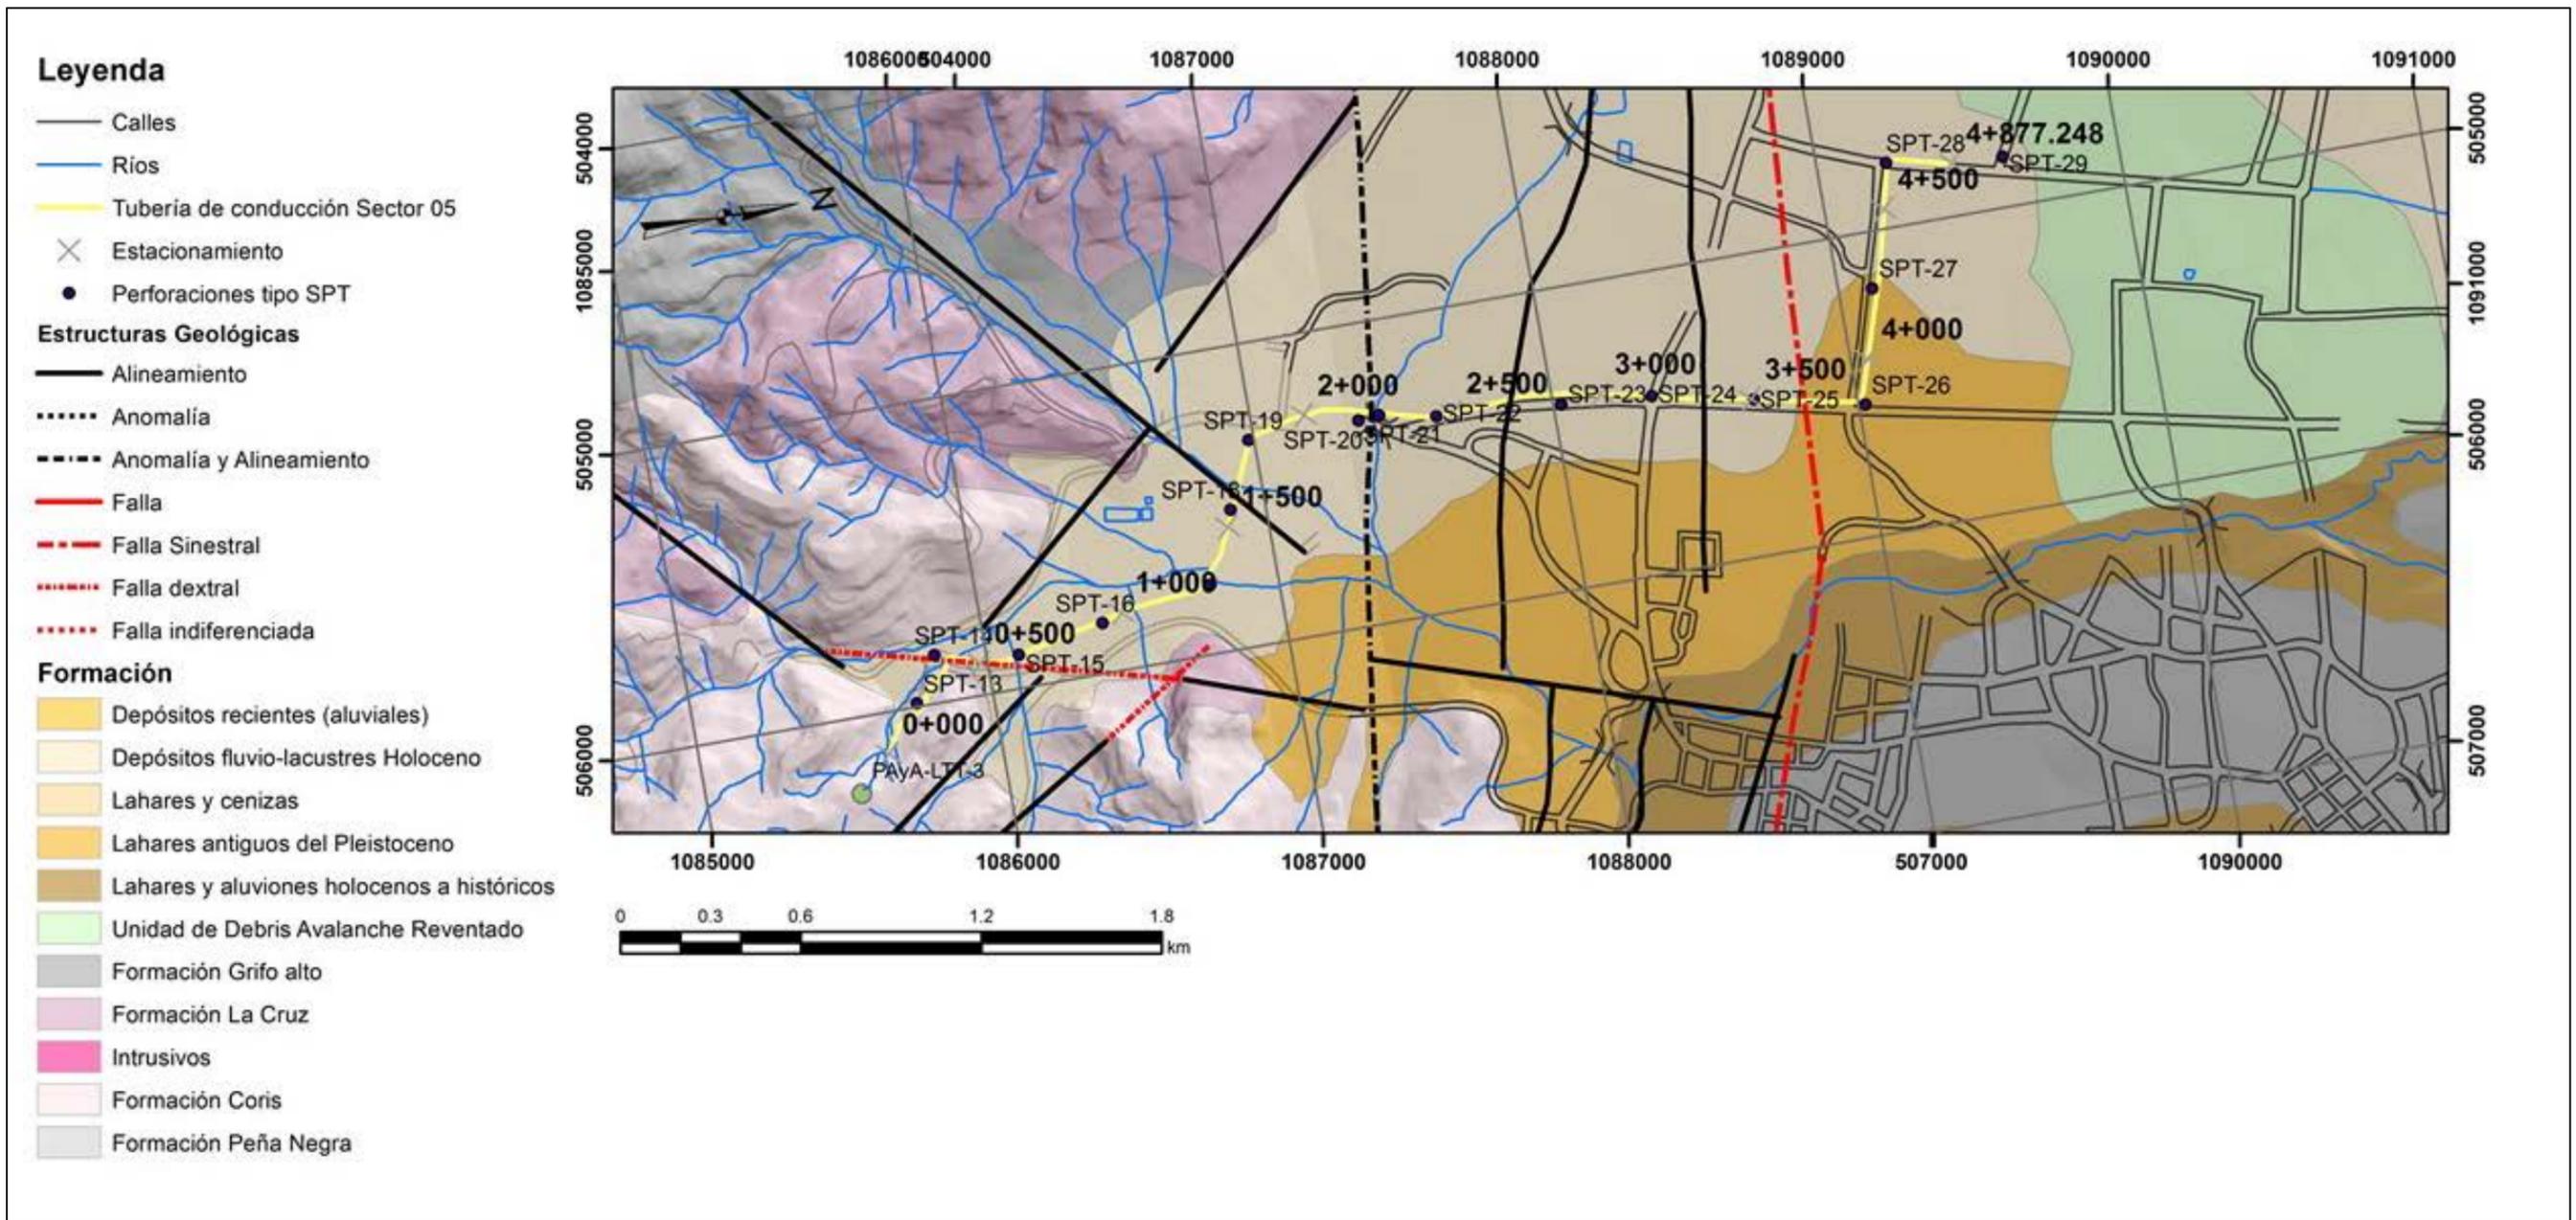
Figura 7.1.14. Mapa Geológico Componente 2 Tuberías de conducción Sector 5.

aunado a los estudios geofísicos realizados fue posible establecer hasta 4 estructuras entre planos de fallas y alineamientos que intersecan la ruta de la tubería de acarreo en el sector 05. (Figura 7.1.14).

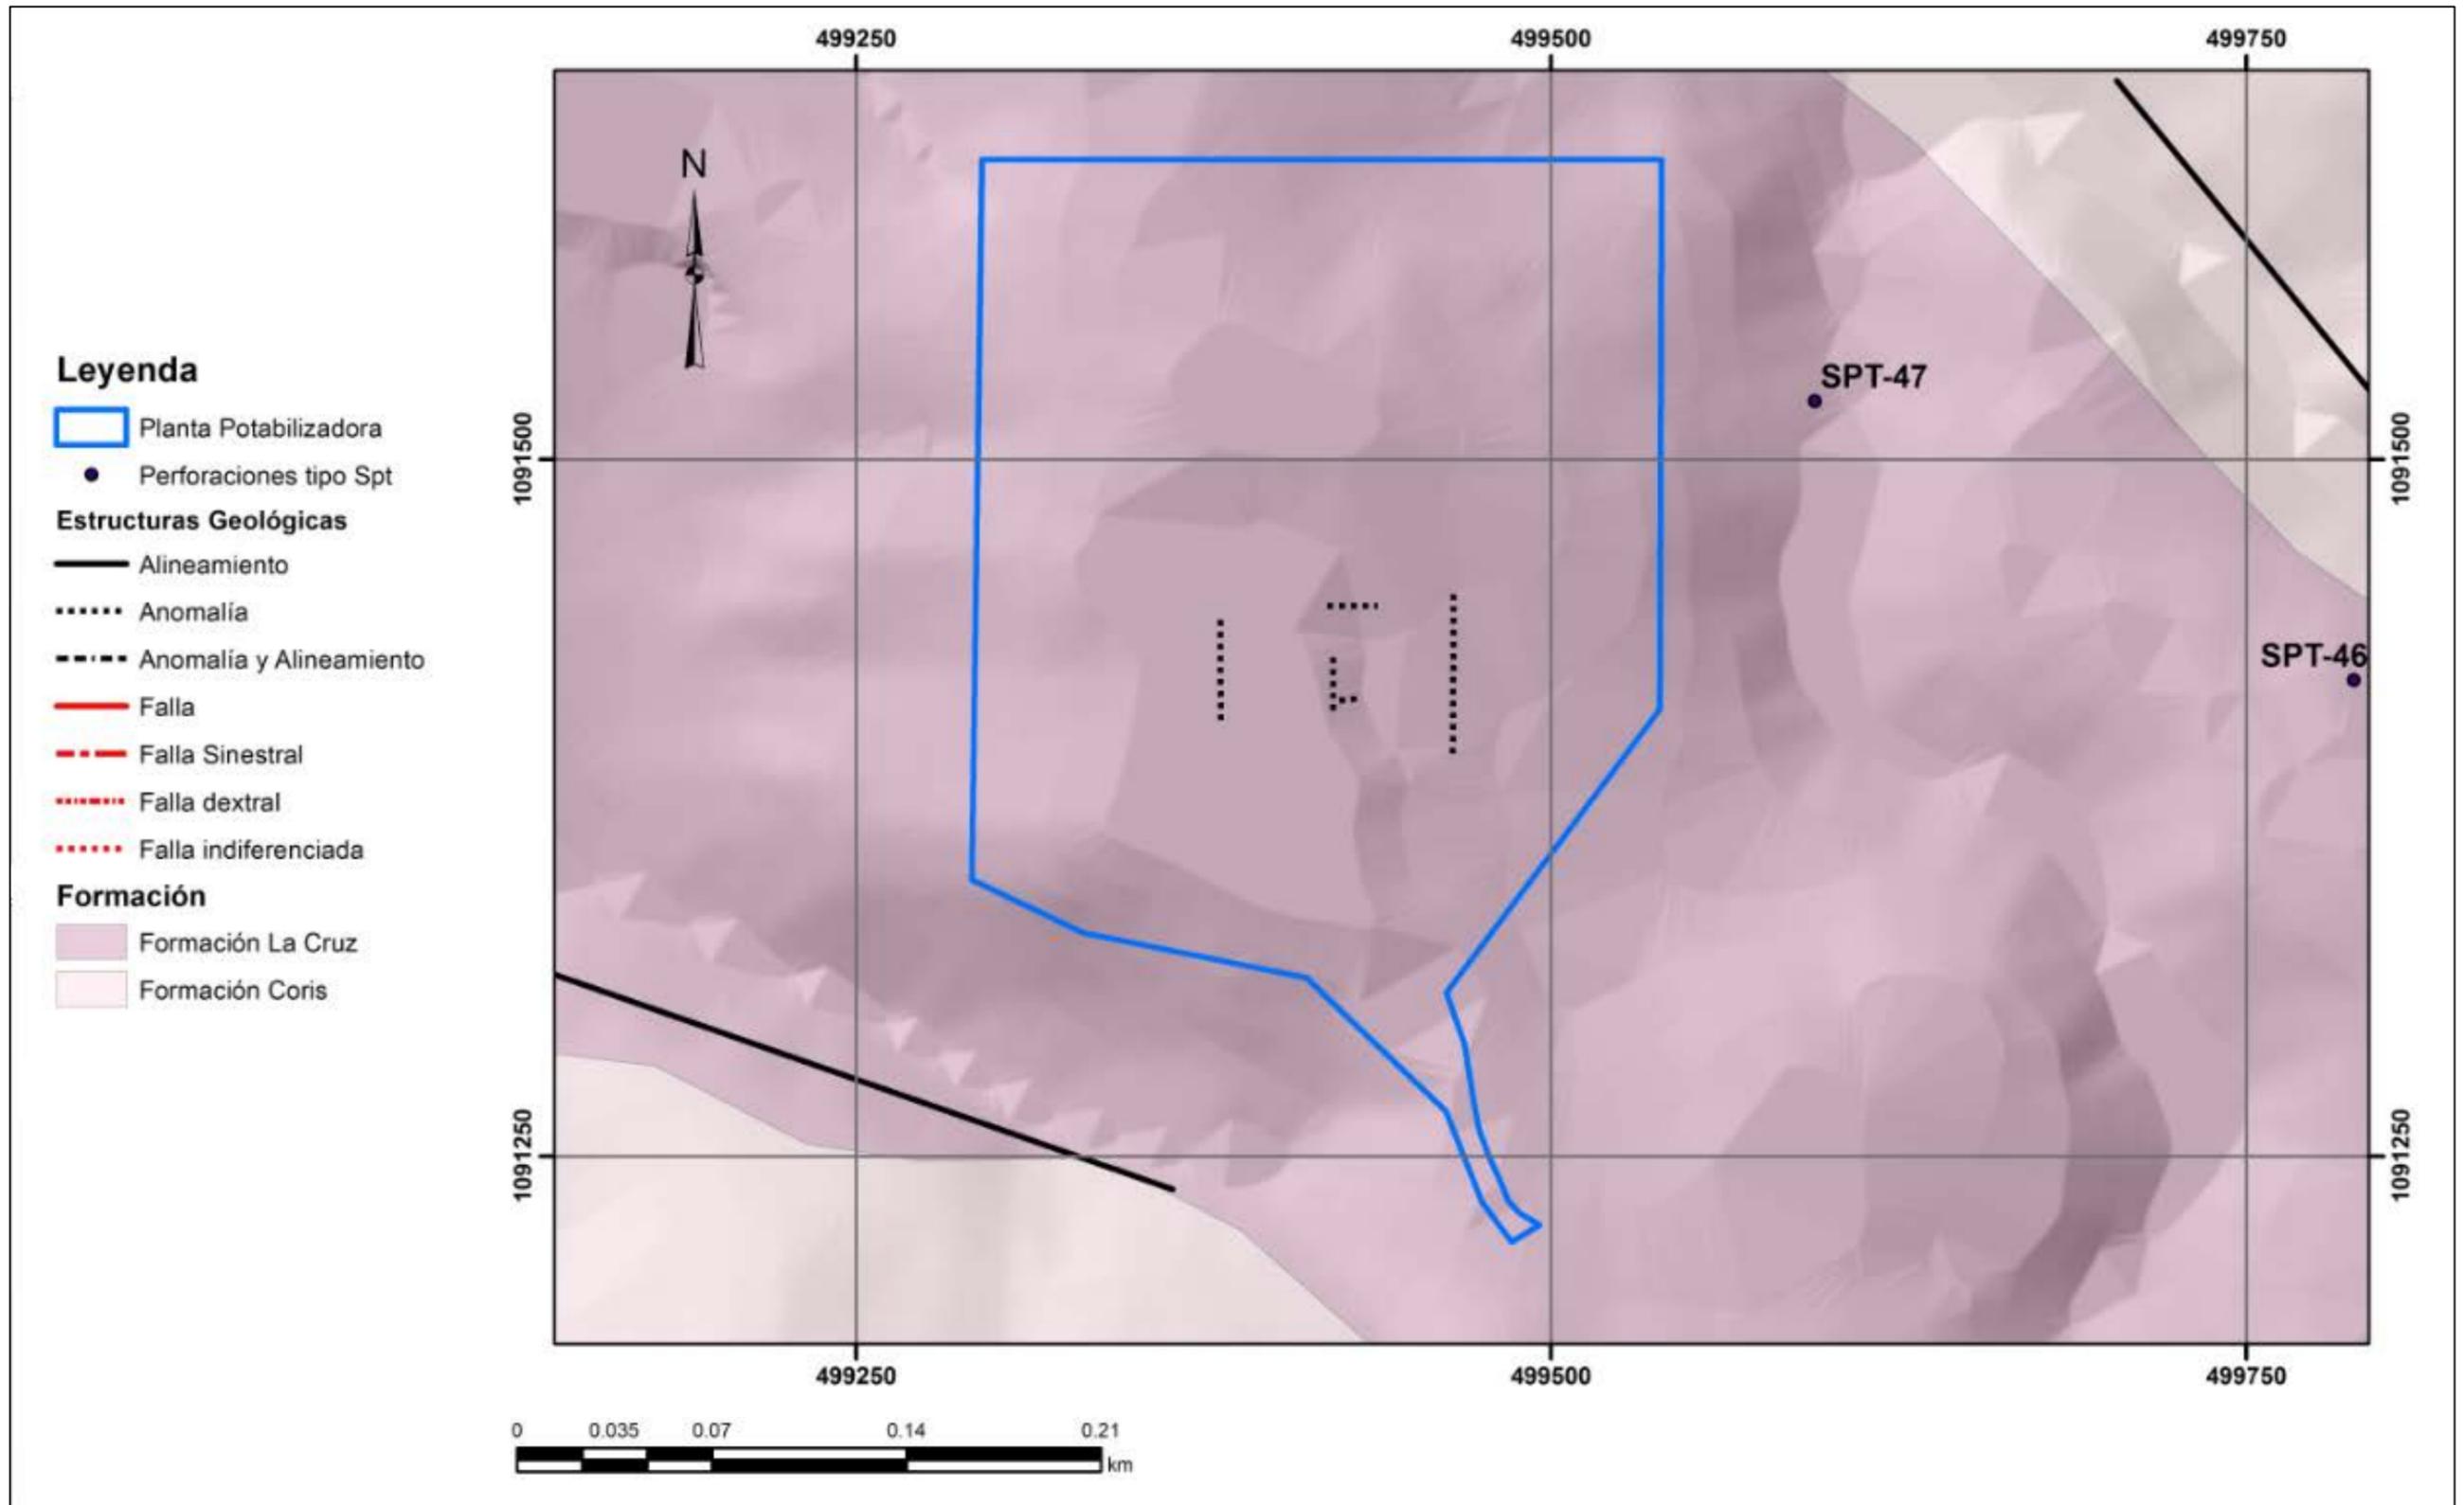
Figura 7.1.16. Mapa Geológico Componente 3 Planta Potabilizadora.

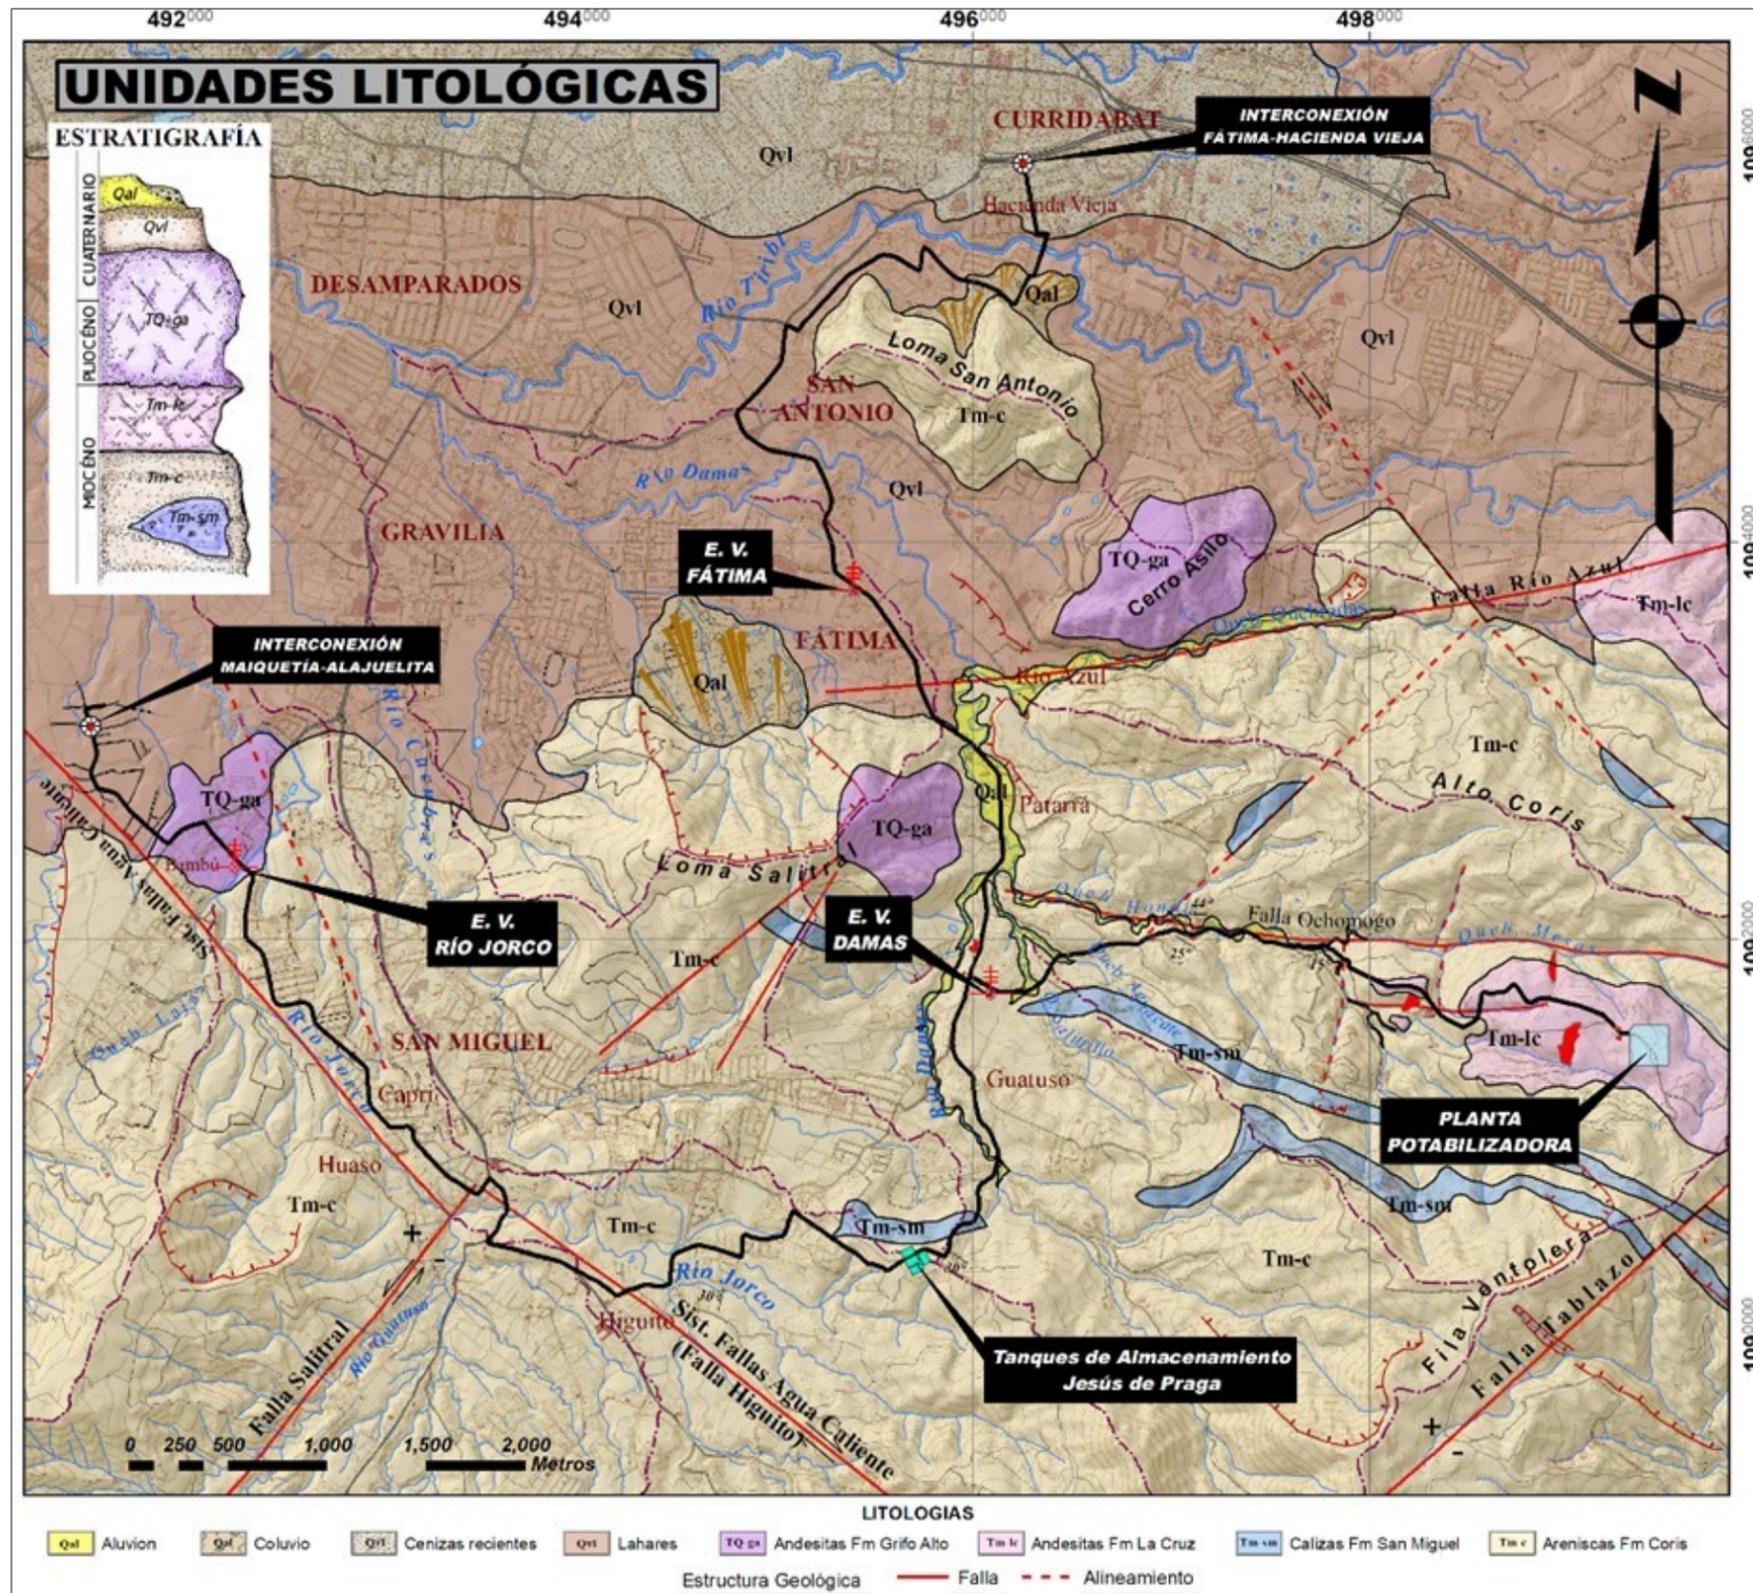
Figura 7.1.17. Mapa Geológico Componente 4 Tuberías de distribución Tramo N°1, 2, 3 y 4.

Otras estructuras de falla de menor longitud y alineamientos sugestivos de falla han sido sugeridos y mostrados en la Figura 7.1.17.

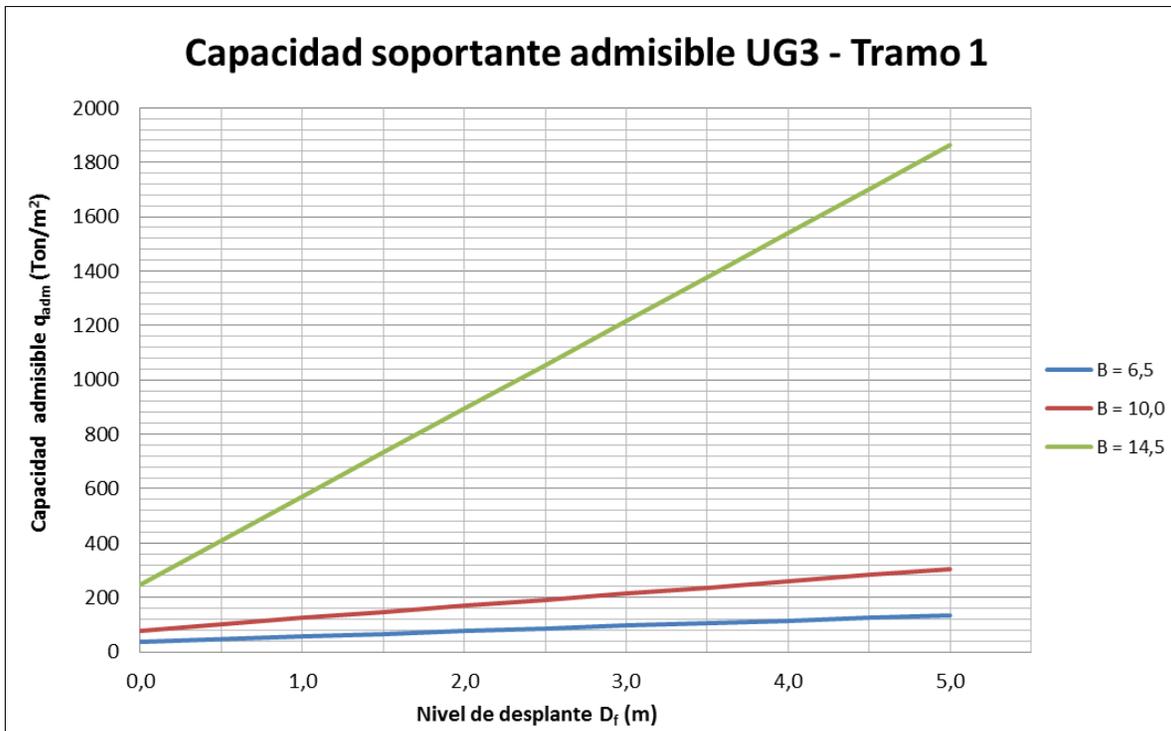
Figura 7.1.21. Gráfico de variación en la capacidad soportante admisible para la UG3, tramo 1 del Desarenador.

En el caso del tramo 1, el material de cimentación será la UG3 que está compuesta por depósitos coluviales, sin embargo, este material tiene un espesor pequeño debajo de la profundidad de cimentación, la cual lo subyace la roca de la UG5. Bajo esta condición, se considera que el análisis para estas zonas es de una cimentación soportada por una base rígida a poca profundidad y en donde el desarrollo completo de la superficie de falla en el suelo estará restringido por el material rígido que lo subyace.

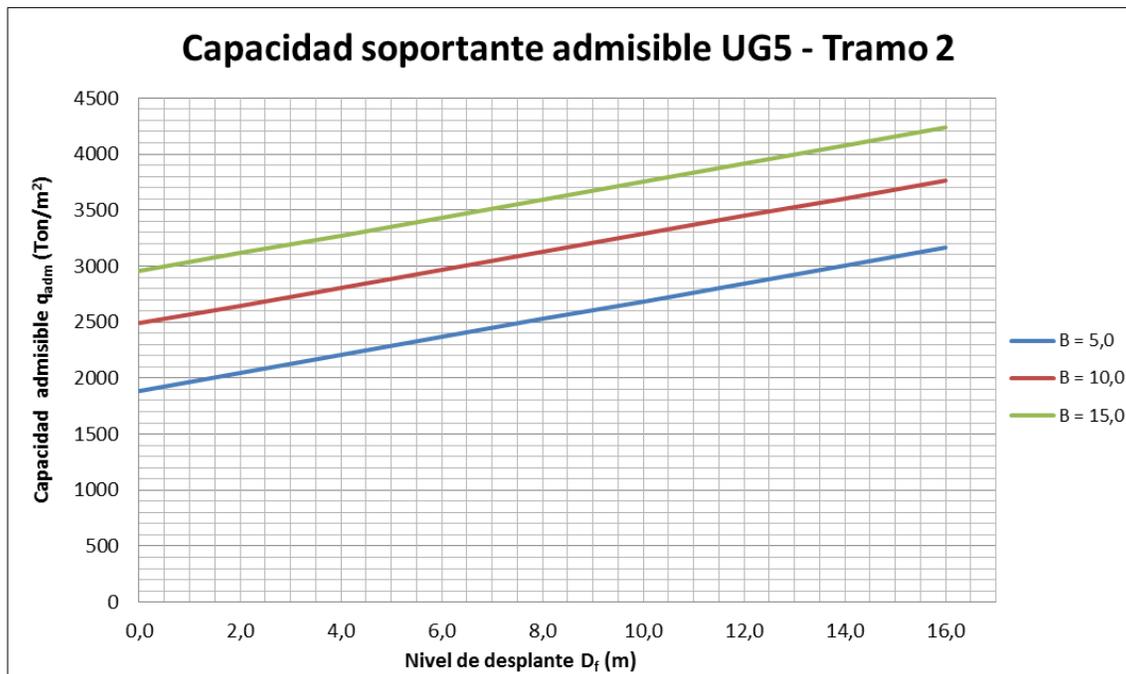
Figura 7.1.22. Gráfico de variación en la capacidad soportante admisible para la UG5, tramo 2 del Desarenador.

Para el tramo 2, se trata de una cimentación en roca, para la cual se considera que la capacidad soportante corresponde con una roca con un tipo de falla dúctil, según se indica en el Código de Cimentaciones de Costa Rica (2009). Los resultados se muestran en la Figura 7.1.22.

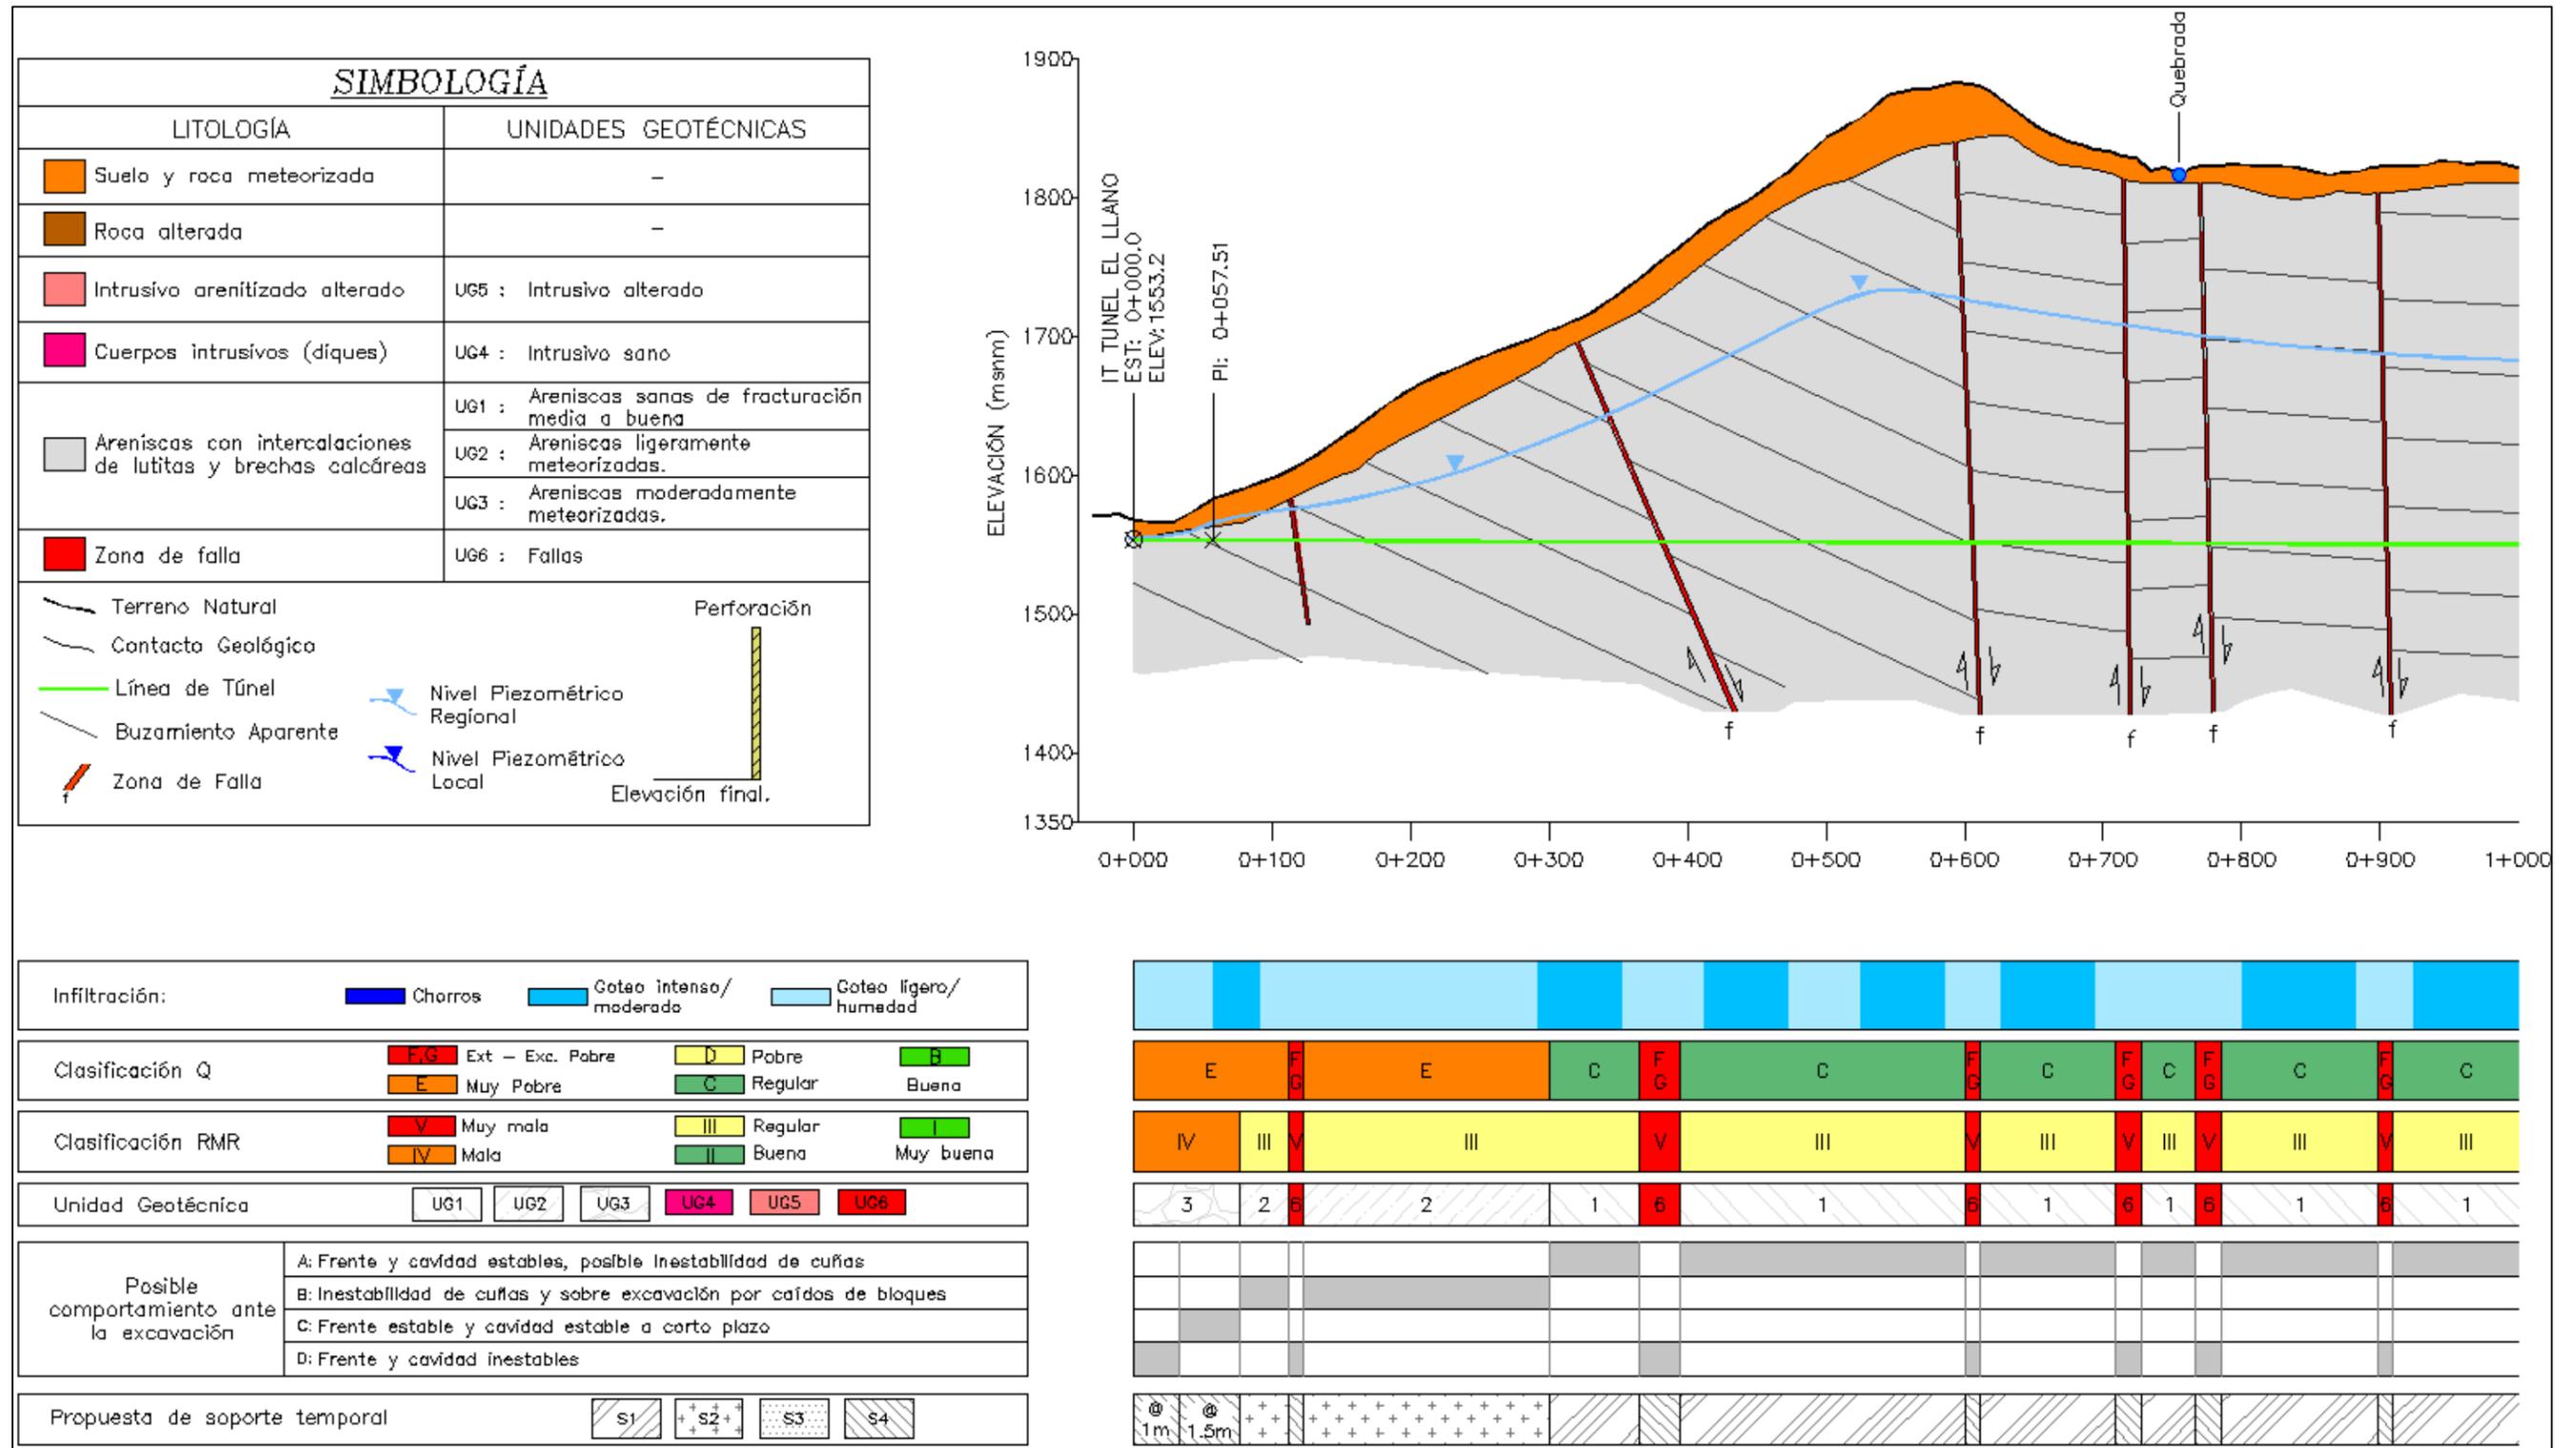
Figura 7.1.25. Modelo geológico geotécnico del túnel de conducción El Llano entre las estaciones 0+000 a 1+000.
Fuente: Valdés A. (2016), a partir de Centro de Servicio Diseño (2016).
