Estudio de Impacto Ambiental **Proyecto V Ampliación del Acueducto Metropolitano (PVAAM)**

Expediente N°: D1-20590-2017-SETENA

TOMO IV

Descripción del Ambiente Físico (Geología & Geotecnia)

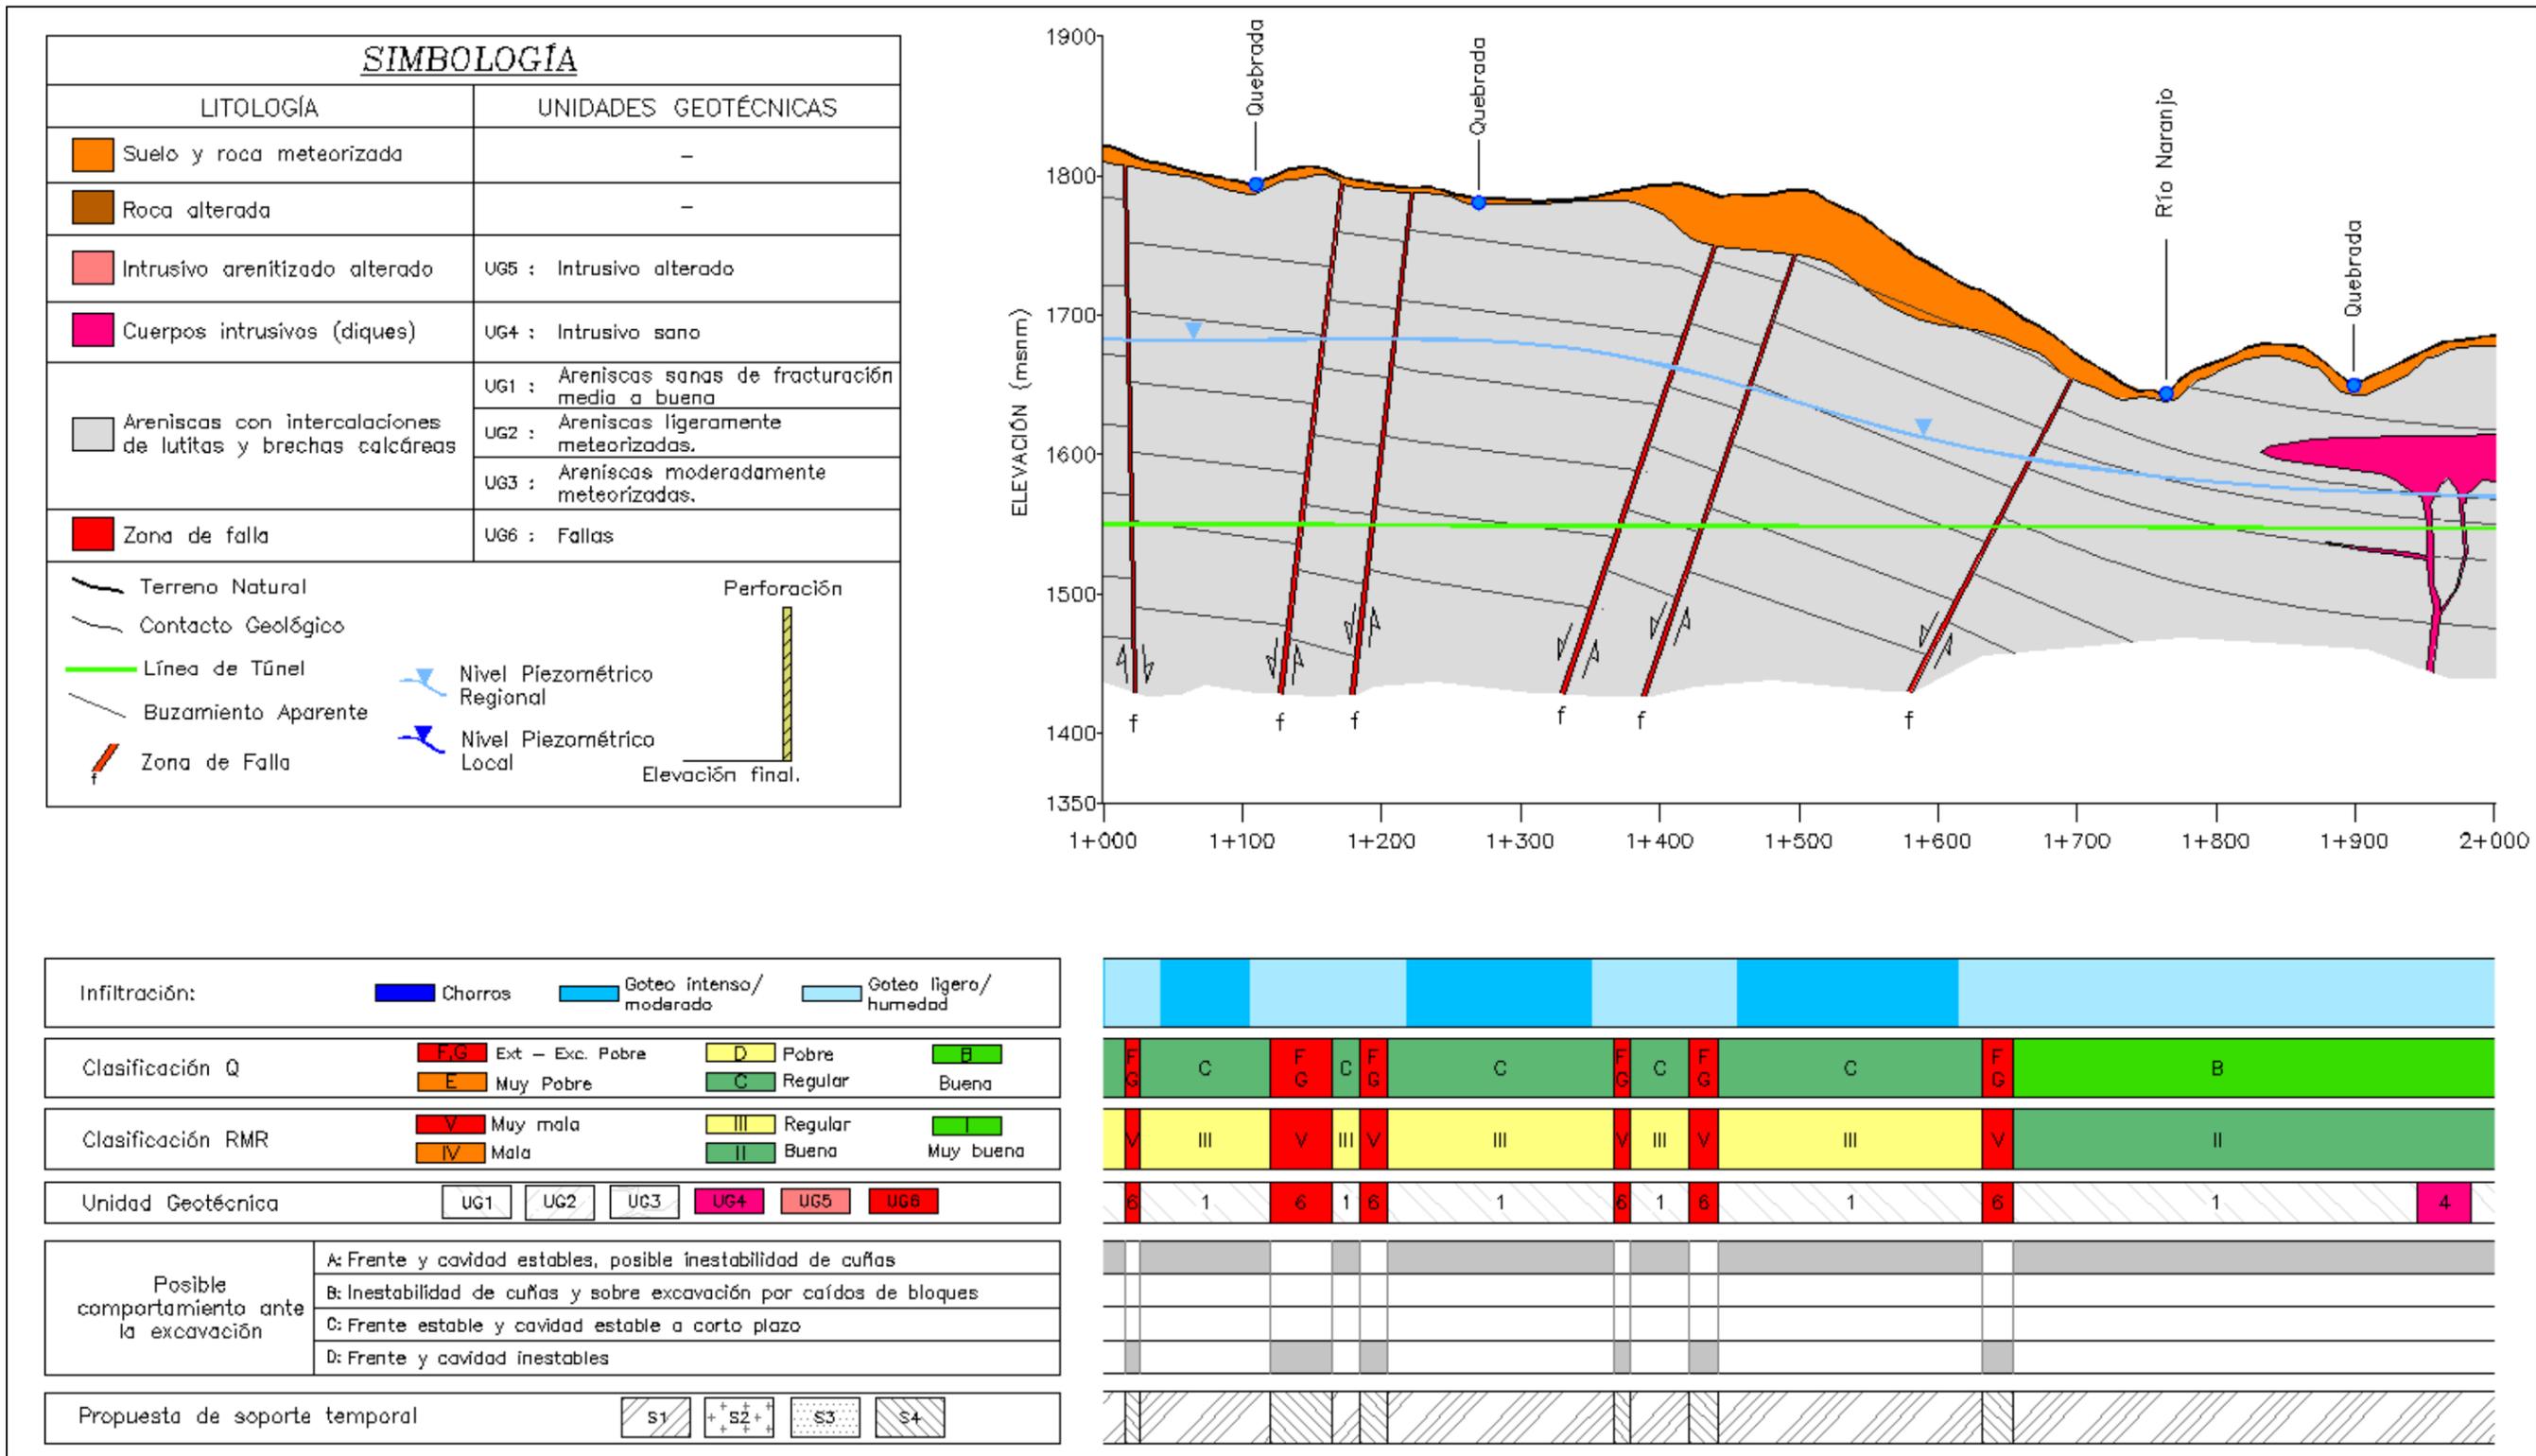
Figura 7.1.26. Modelo geológico geotécnico del túnel de conducción El Llano entre las estaciones 1+000 a 2+000.

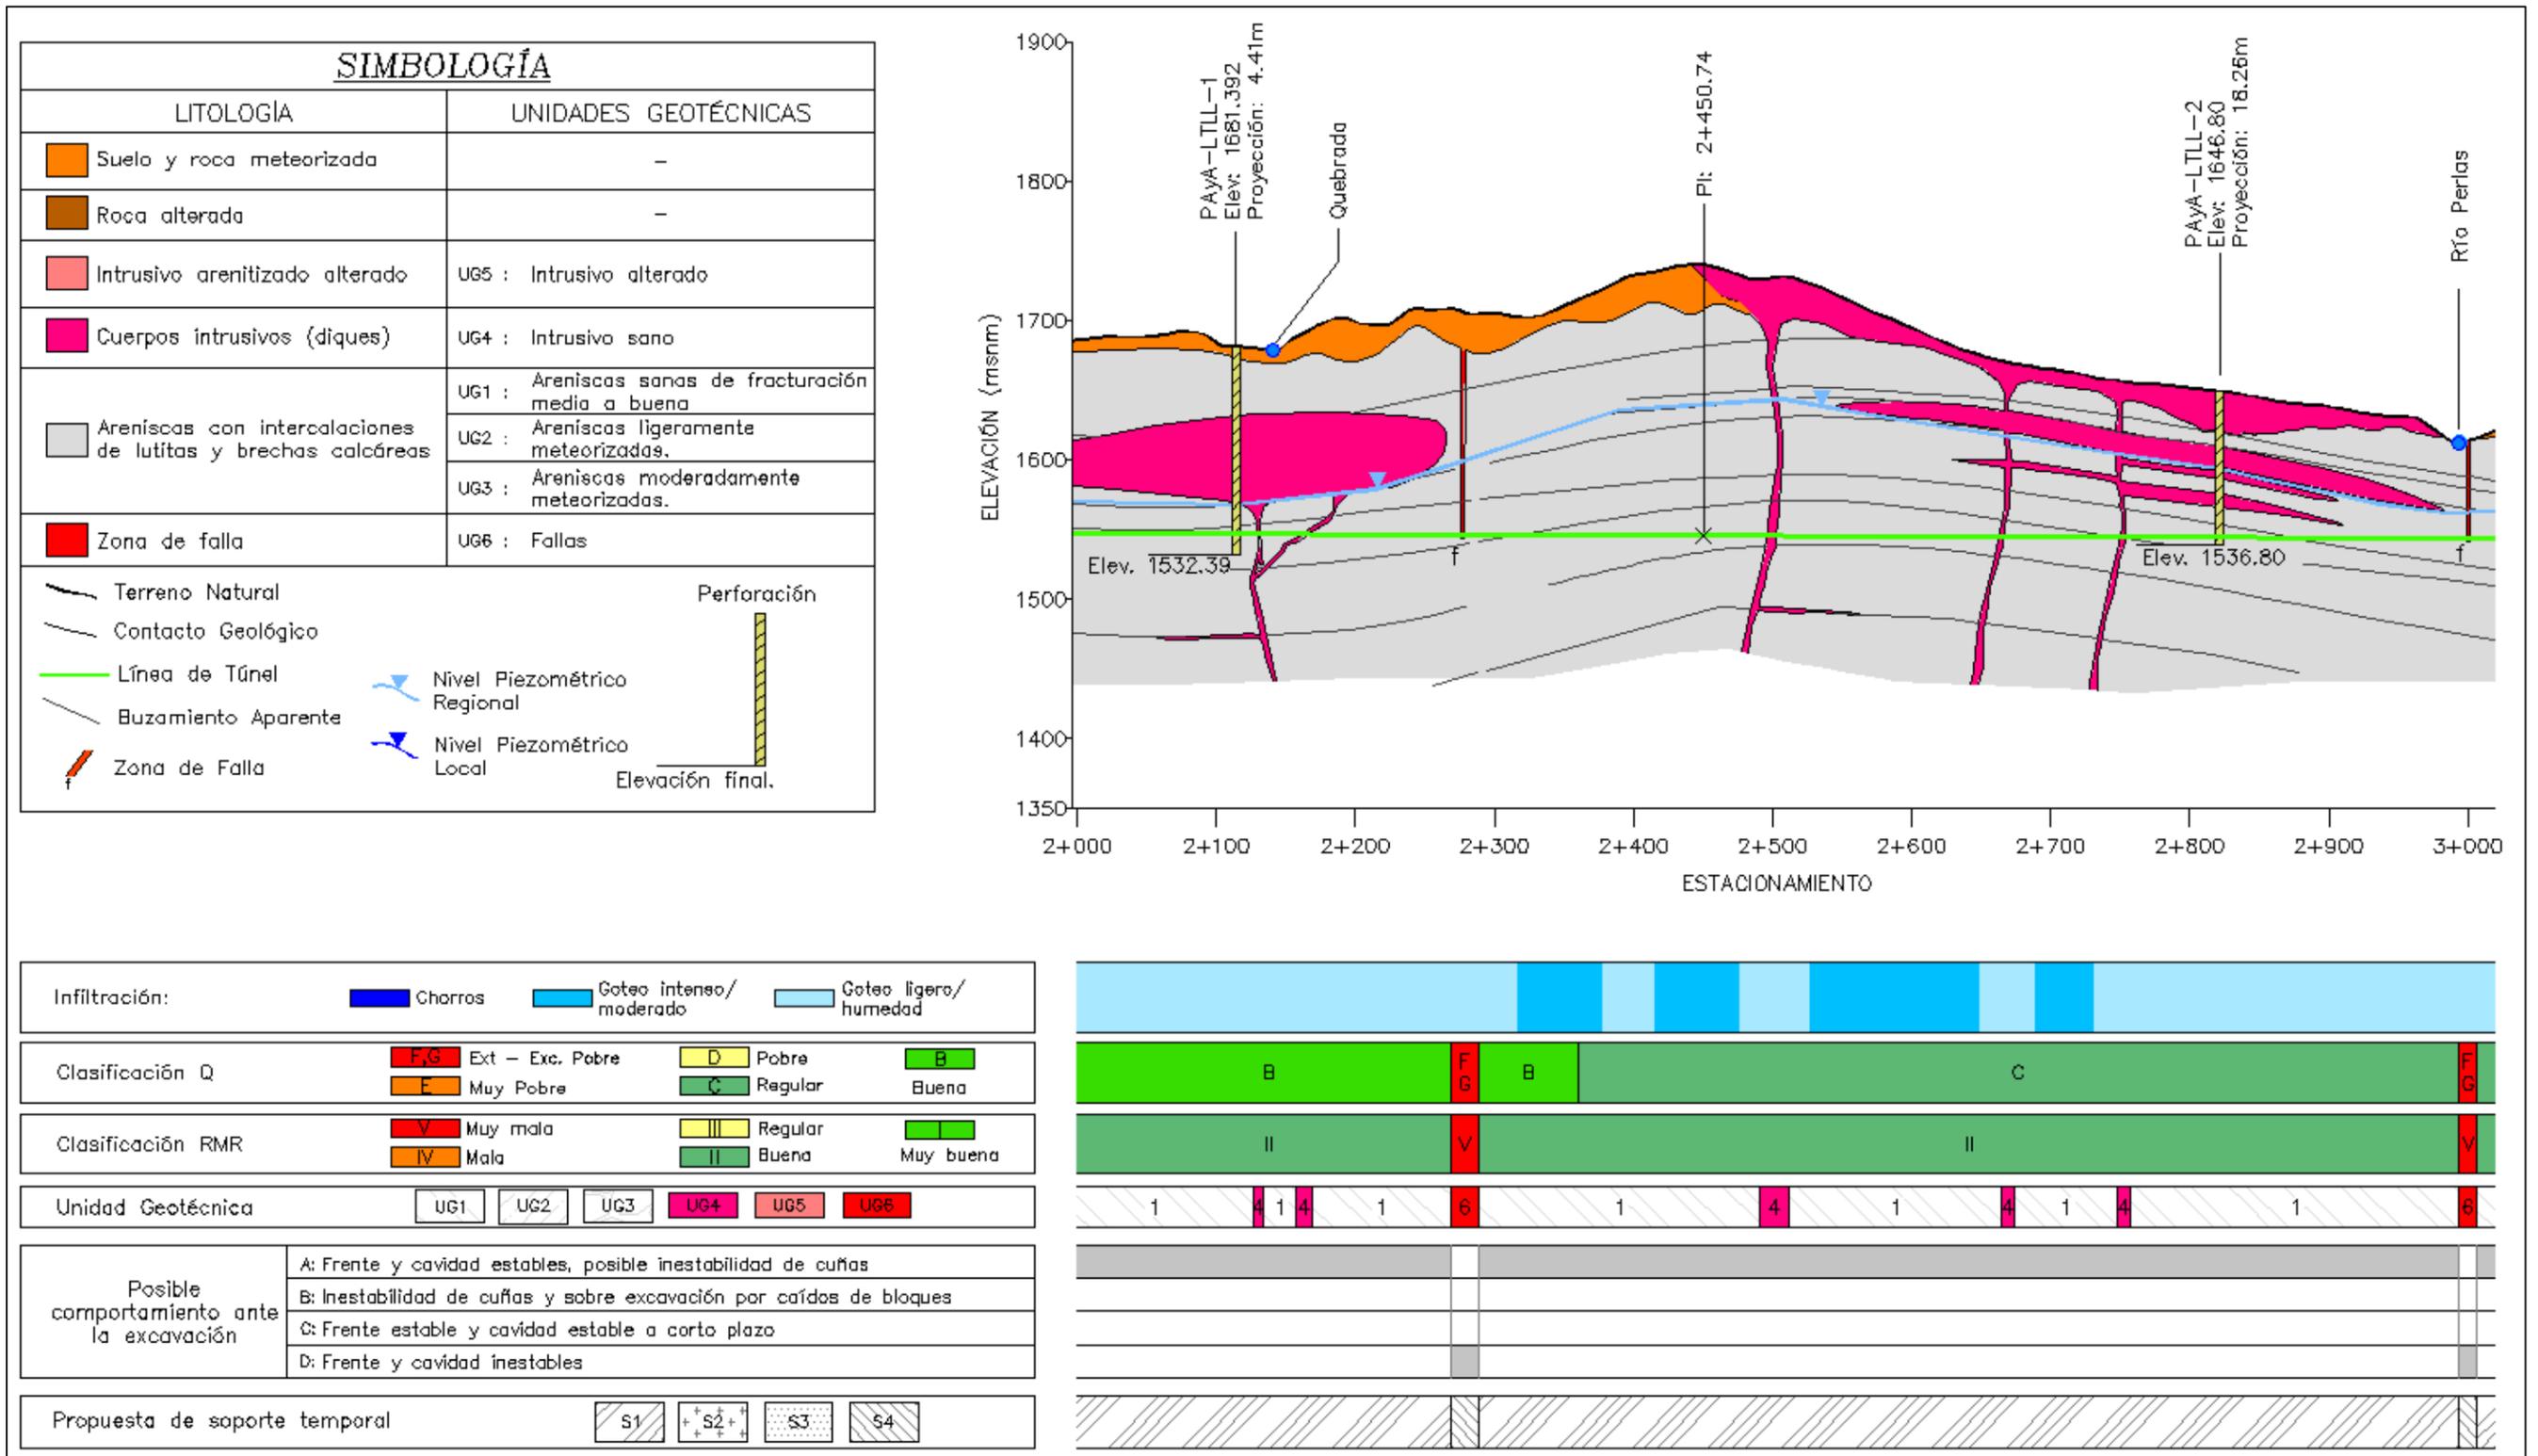
Figura 7.1.27. Modelo geológico geotécnico del túnel de conducción El Llano entre las estaciones 2+000 a 3+000.
Fuente: Valdés A. (2016), a partir de Centro de Servicio Diseño (2016).

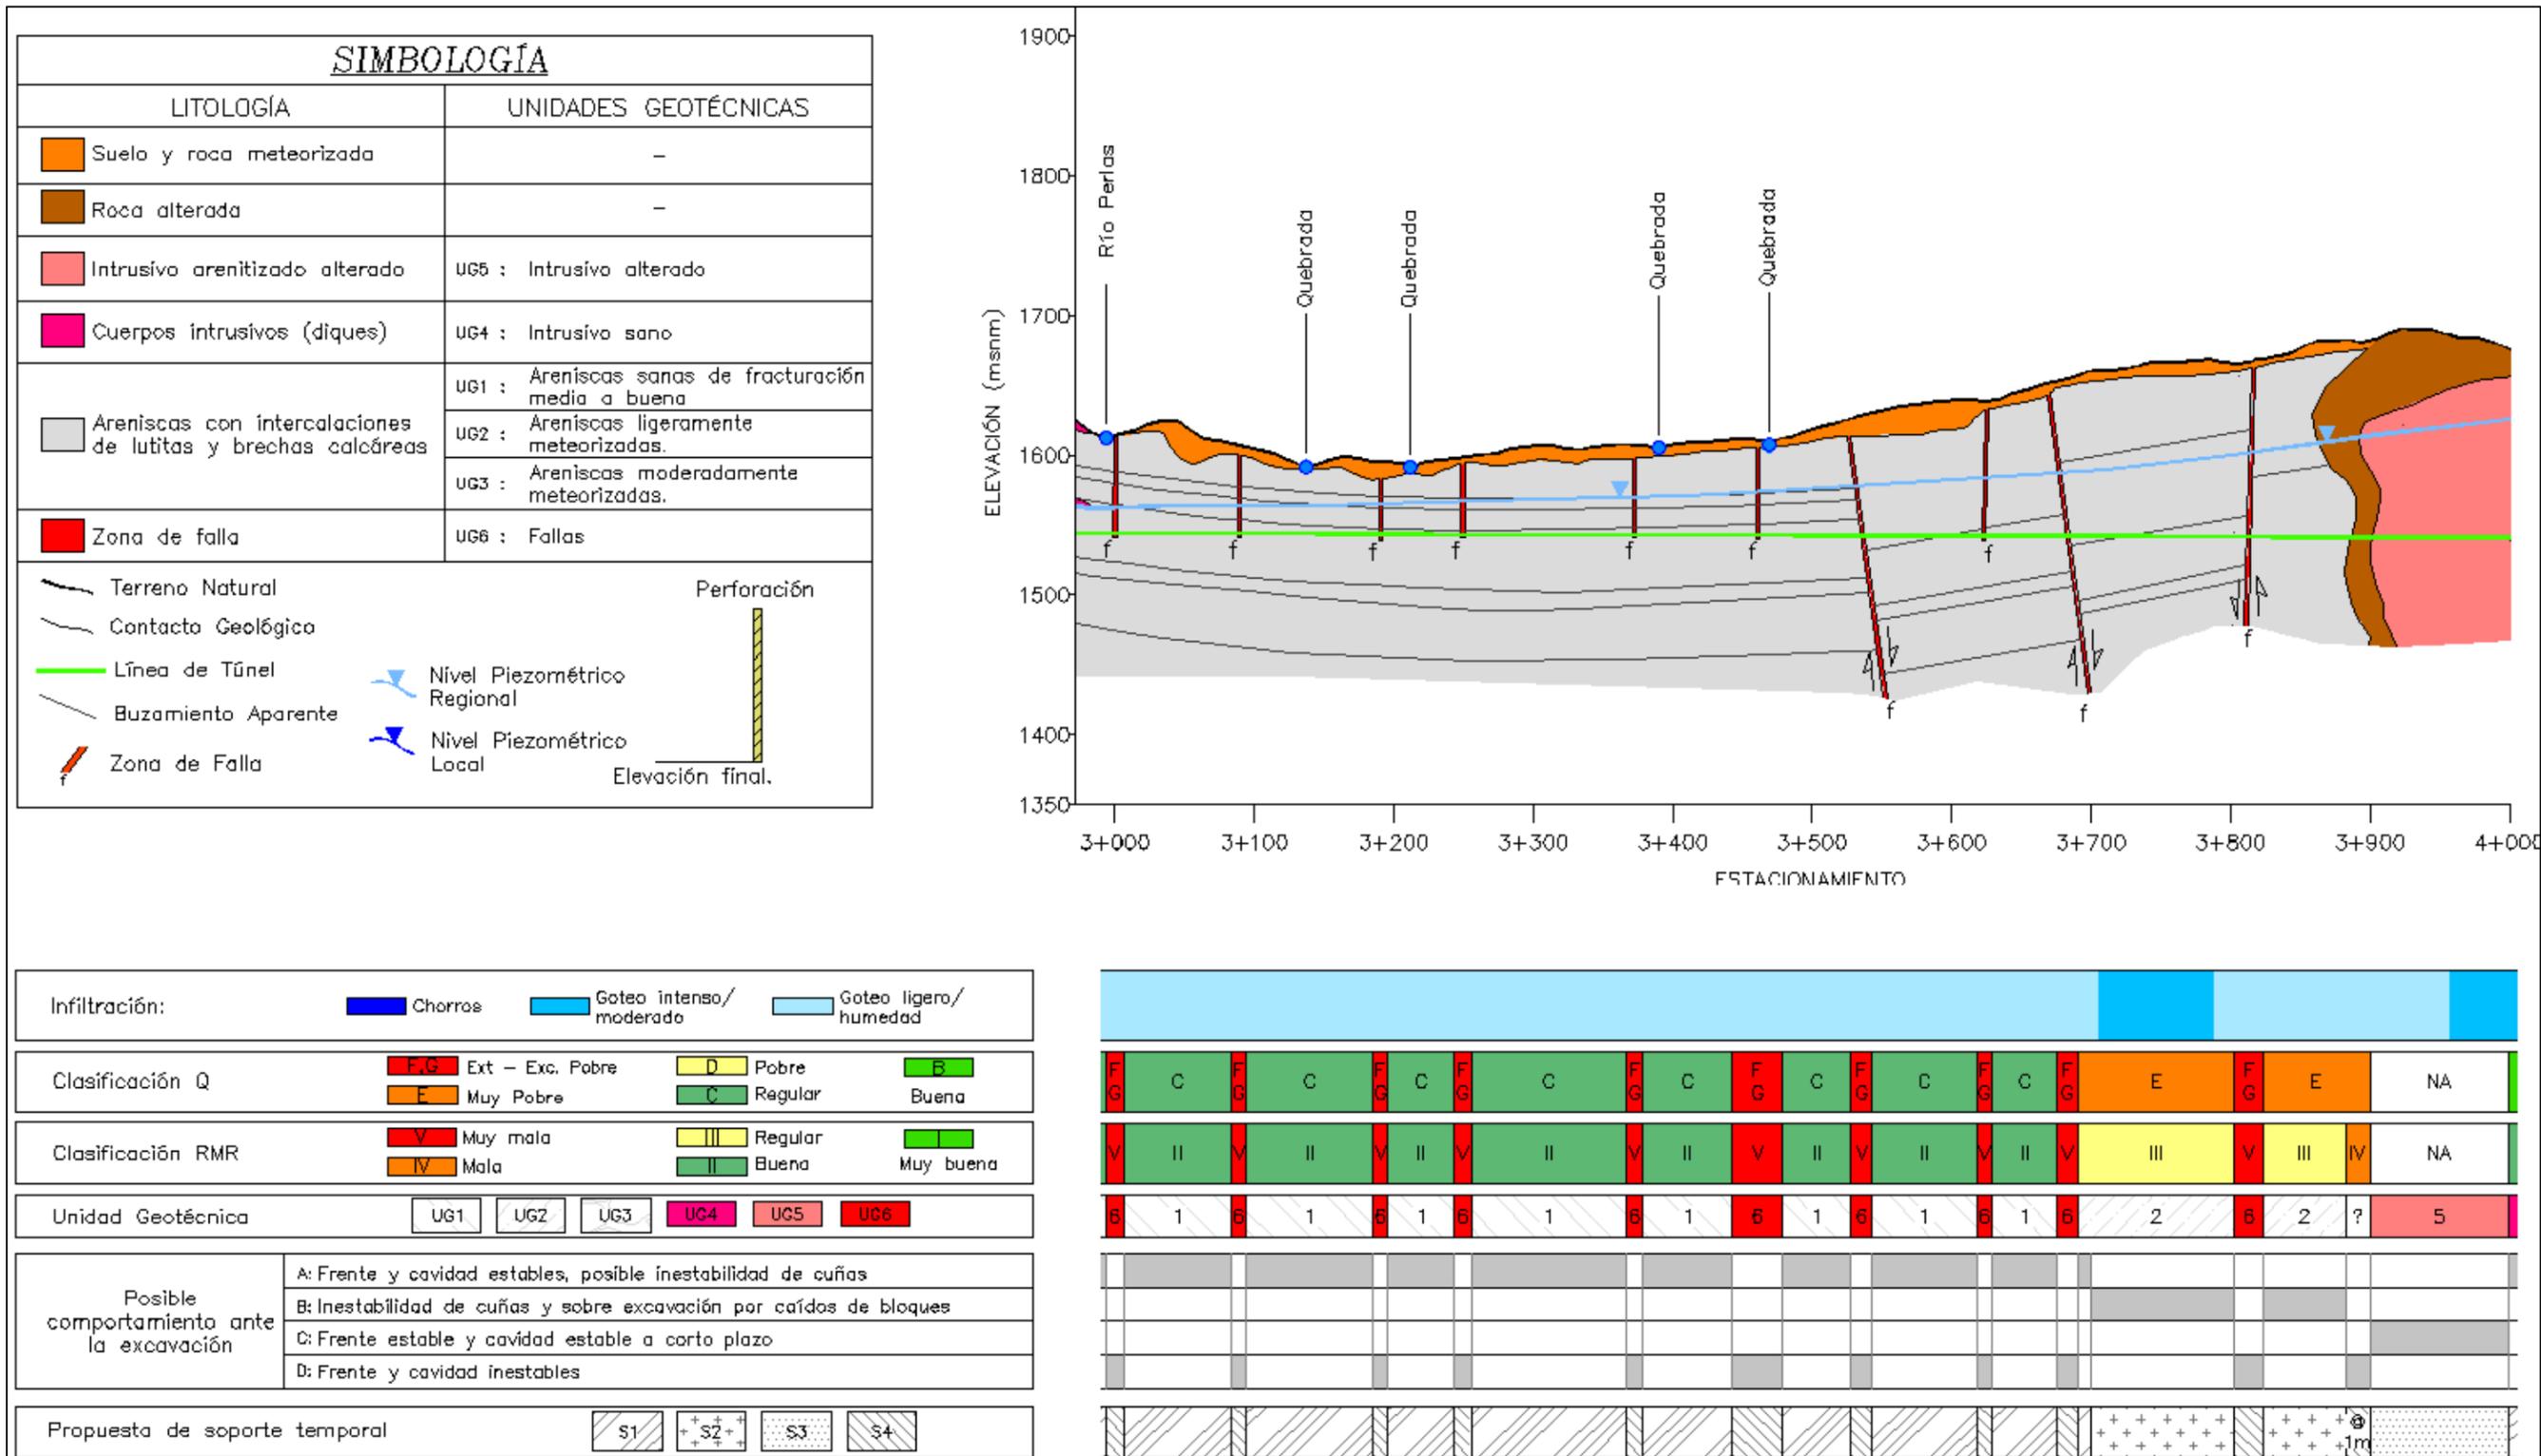
Figura 7.1.28. Modelo geológico geotécnico del túnel de conducción El Llano entre las estaciones 3+000 a 4+000.

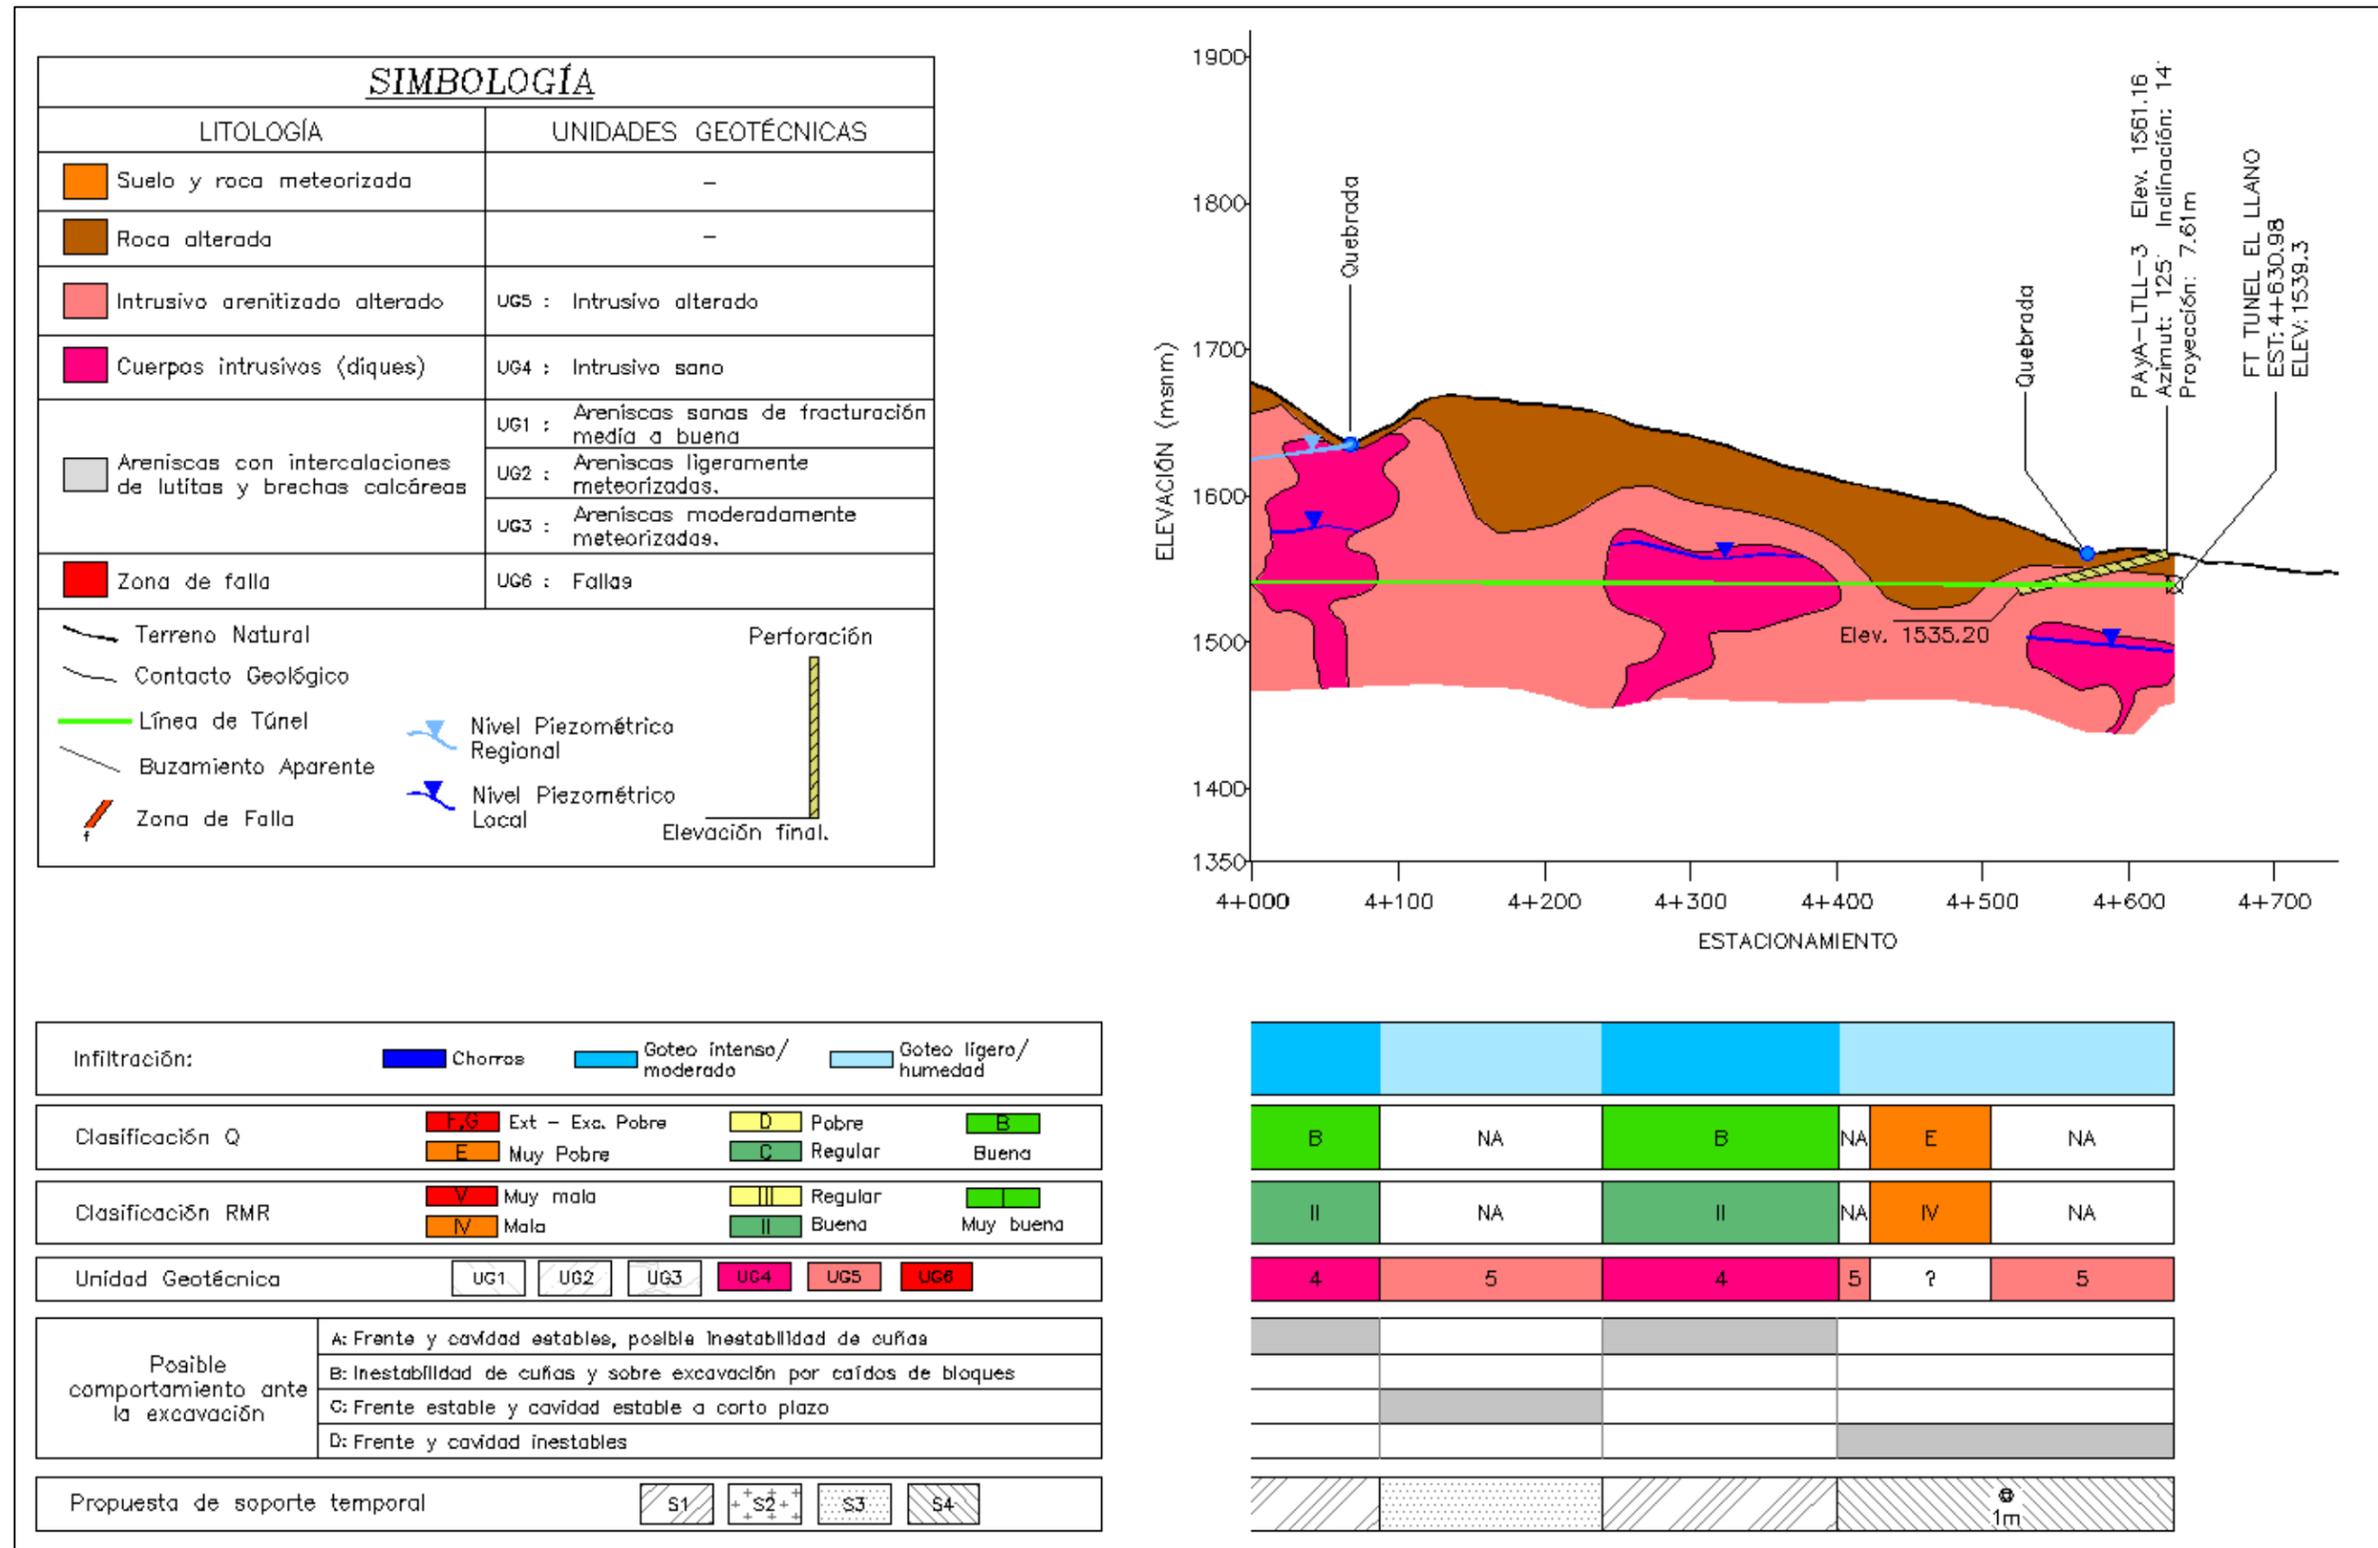
Figura 7.1.29. Modelo geológico geotécnico del túnel de conducción El Llano entre la estación 4+000 hasta el final de túnel.
Fuente: Valdés A. (2016), a partir de Centro de Servicio Diseño (2016).

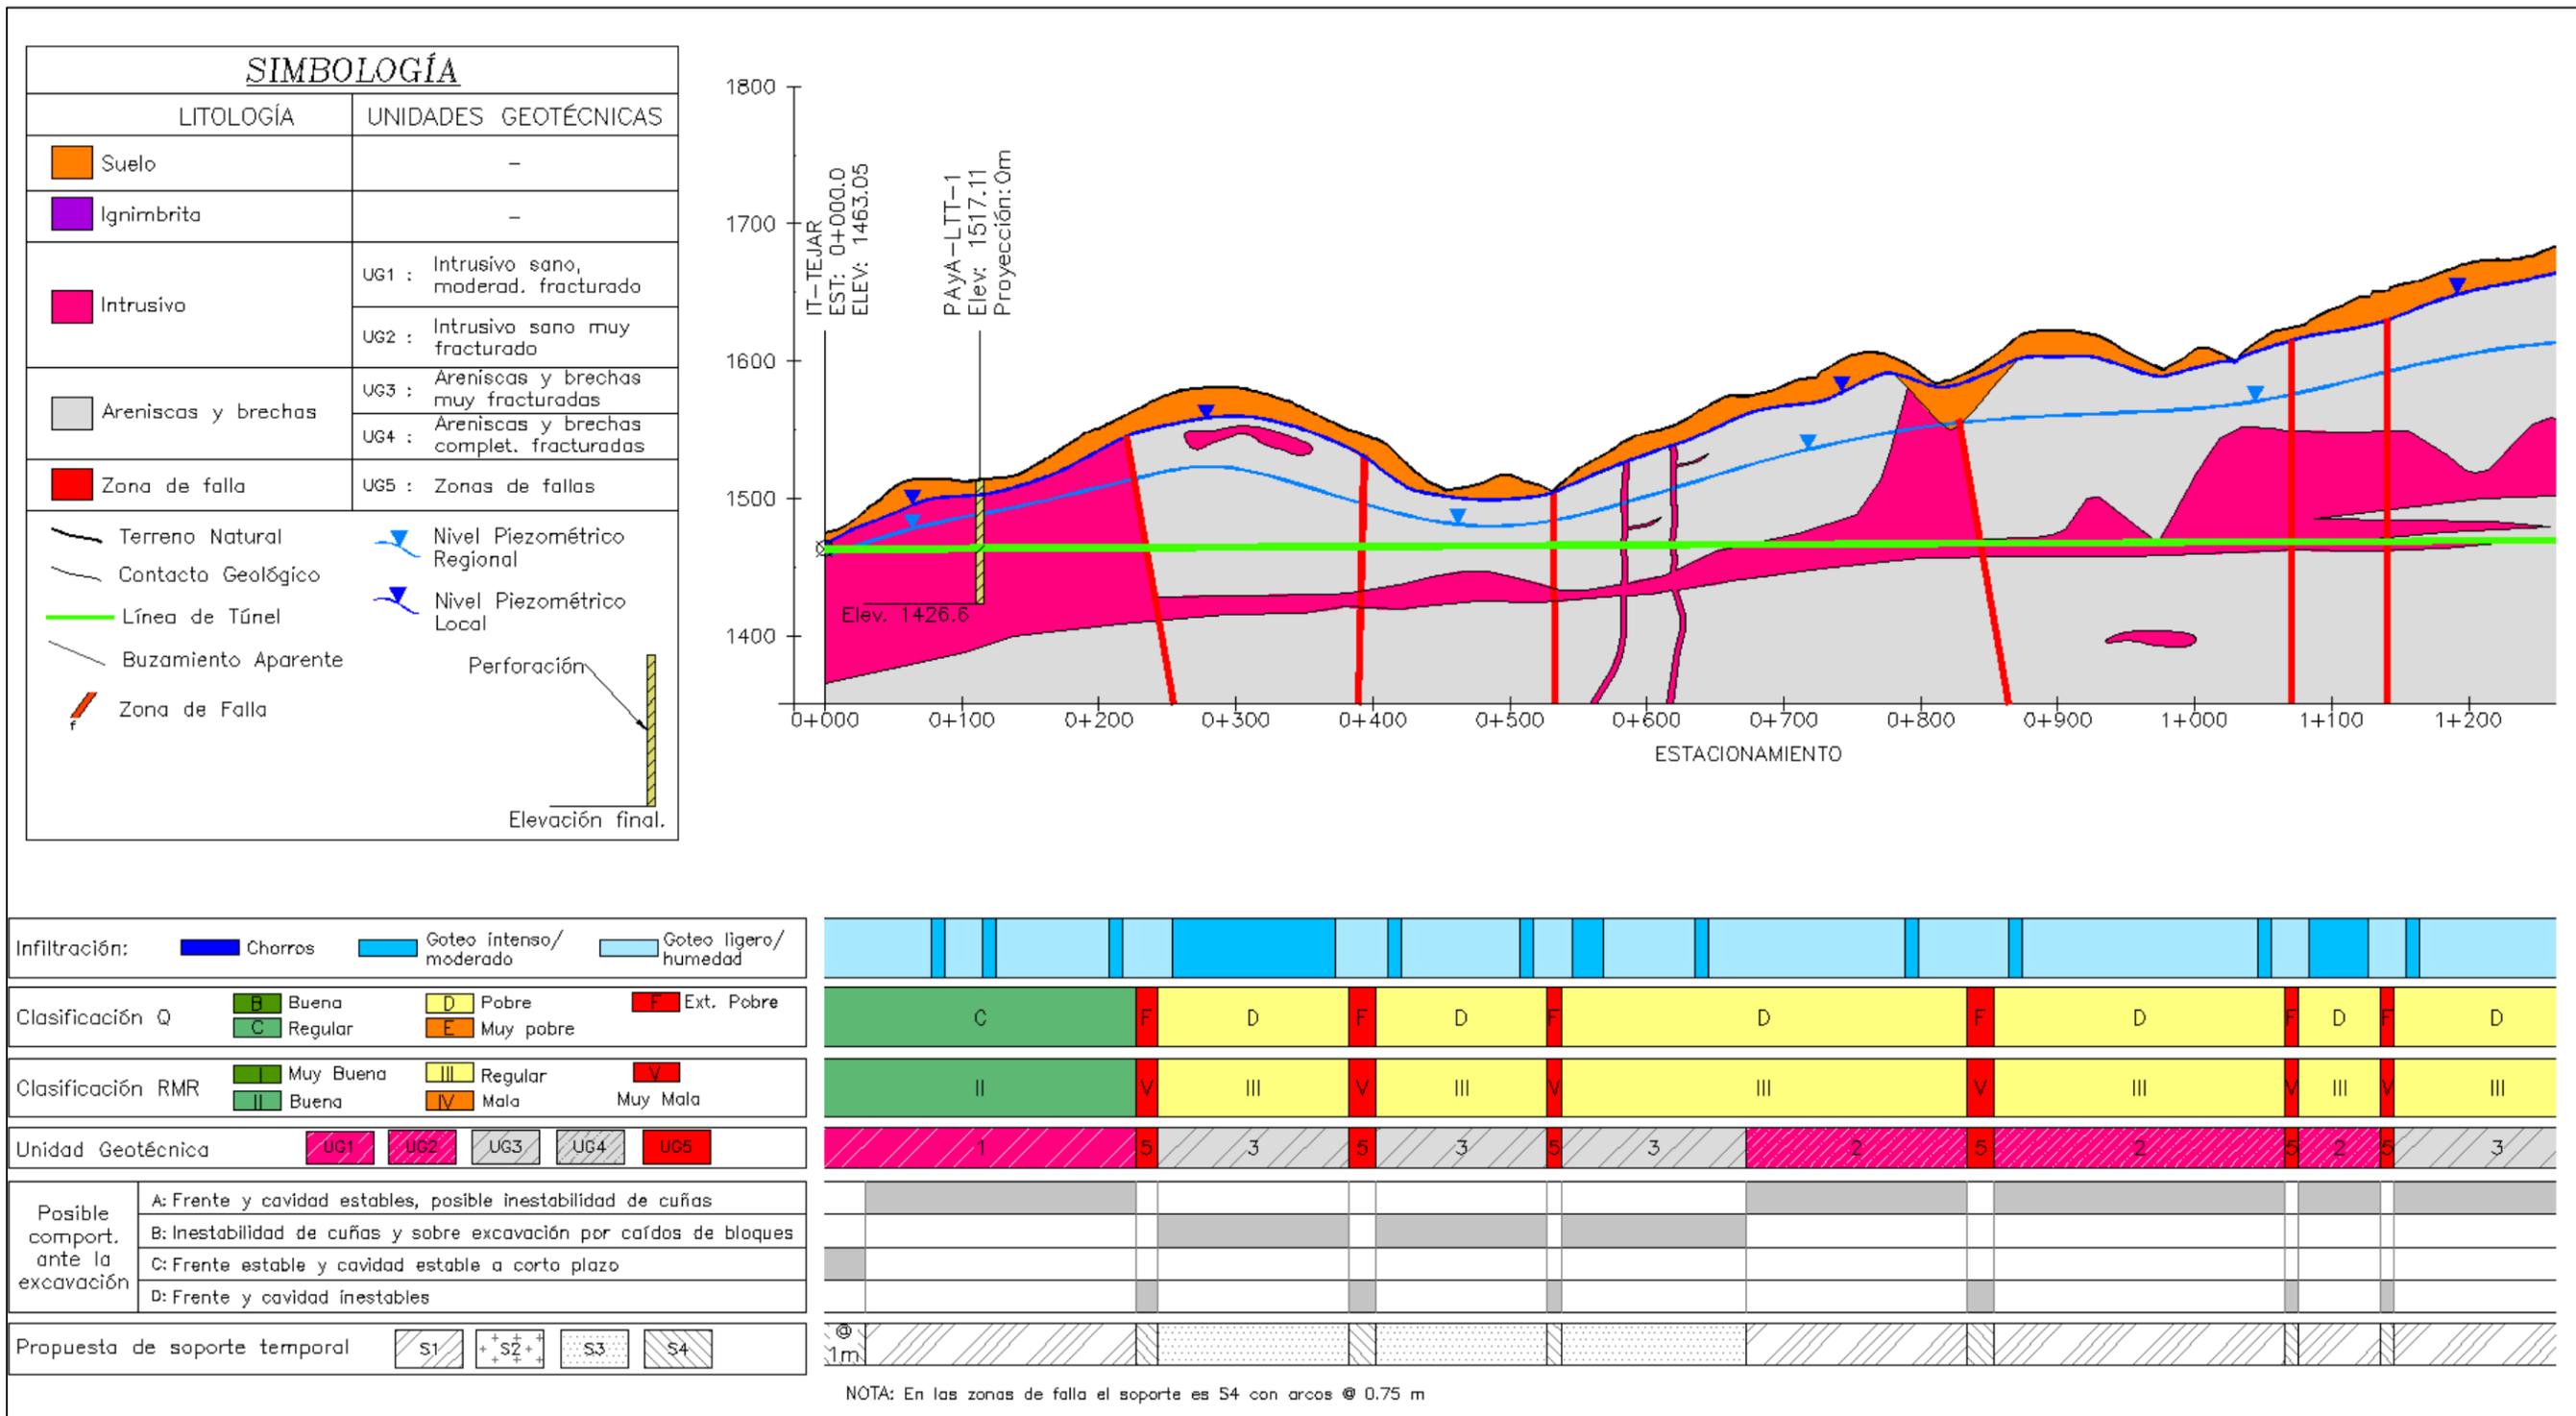
Figura 7.1.30. Modelo geológico geotécnico del túnel de conducción Tejar entre las estaciones 0+000 a 1+300.
Fuente: Valdés A. (2016), a partir de Centro de Servicio Diseño (2016).

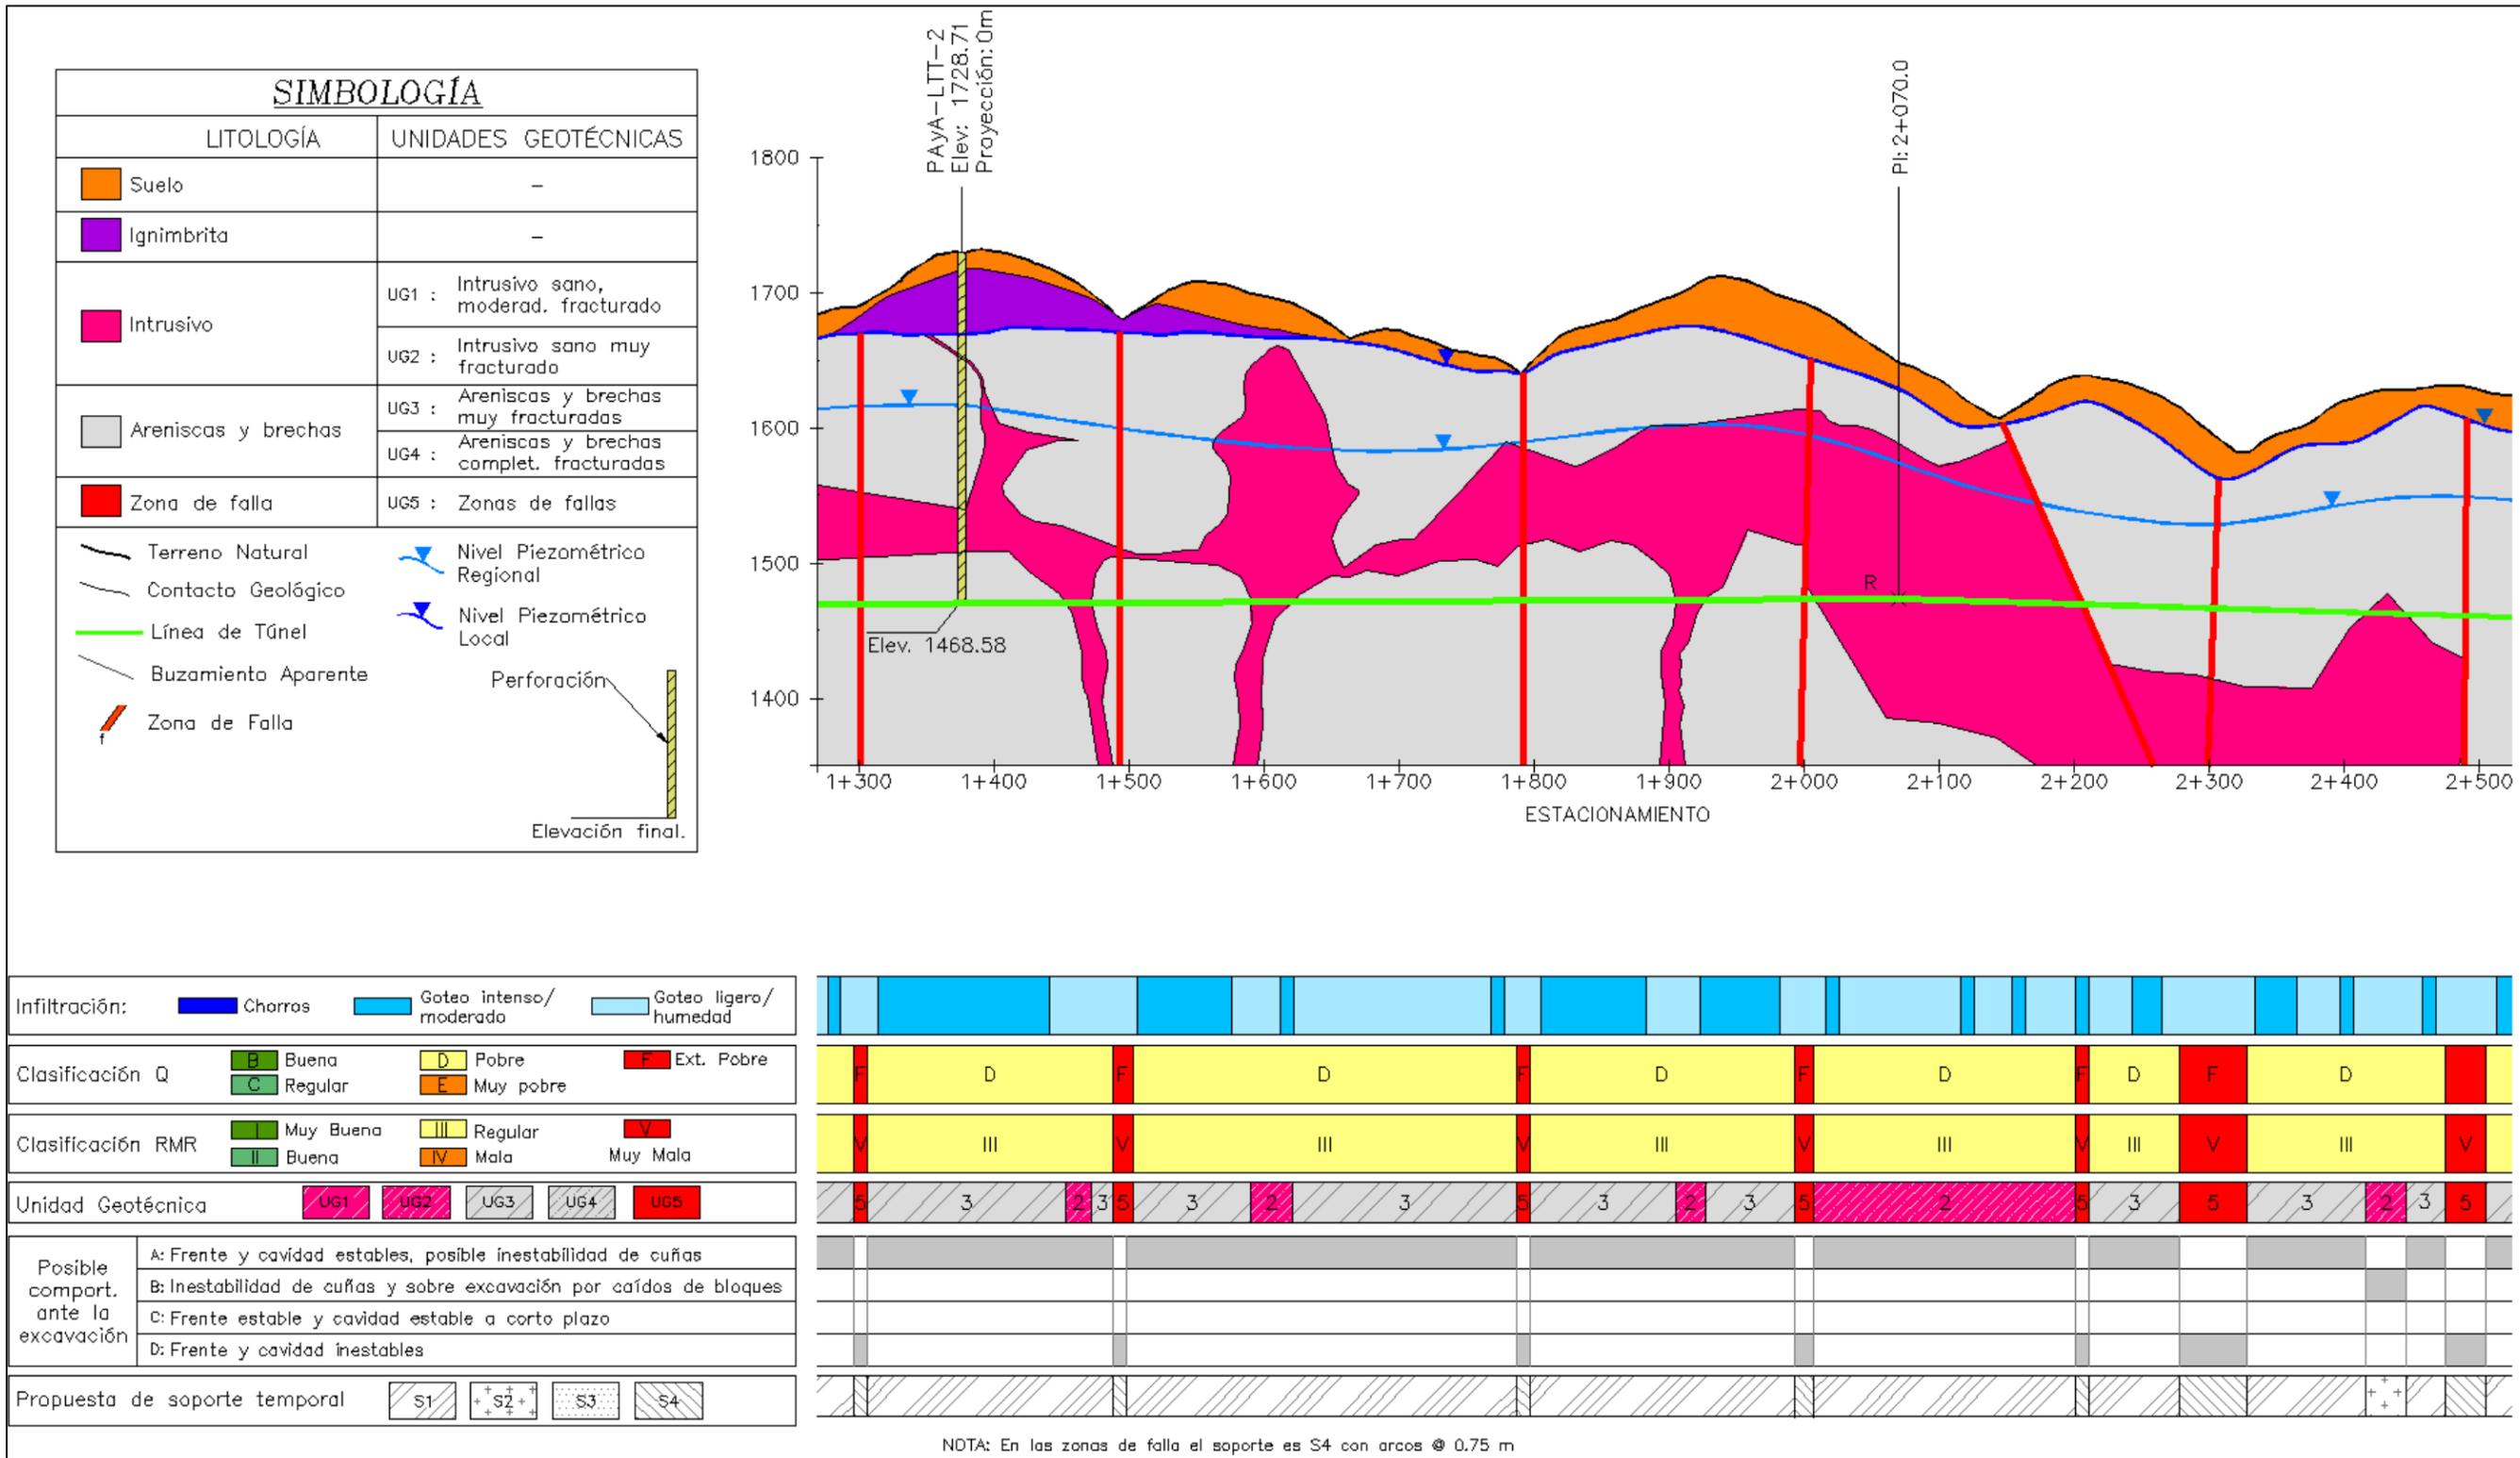
Figura 7.1.31. Modelo geológico geotécnico del túnel de conducción Tejar entre las estaciones 1+300 a 2+500.
Fuente: Valdés A. (2016), a partir de Centro de Servicio Diseño (2016).
