Estudio de Impacto Ambiental **Proyecto V Ampliación del Acueducto Metropolitano (PVAAM)**

Expediente N°: D1-20590-2017-SETENA

TOMO IV

Descripción del Ambiente Físico (Geología & Geotecnia)

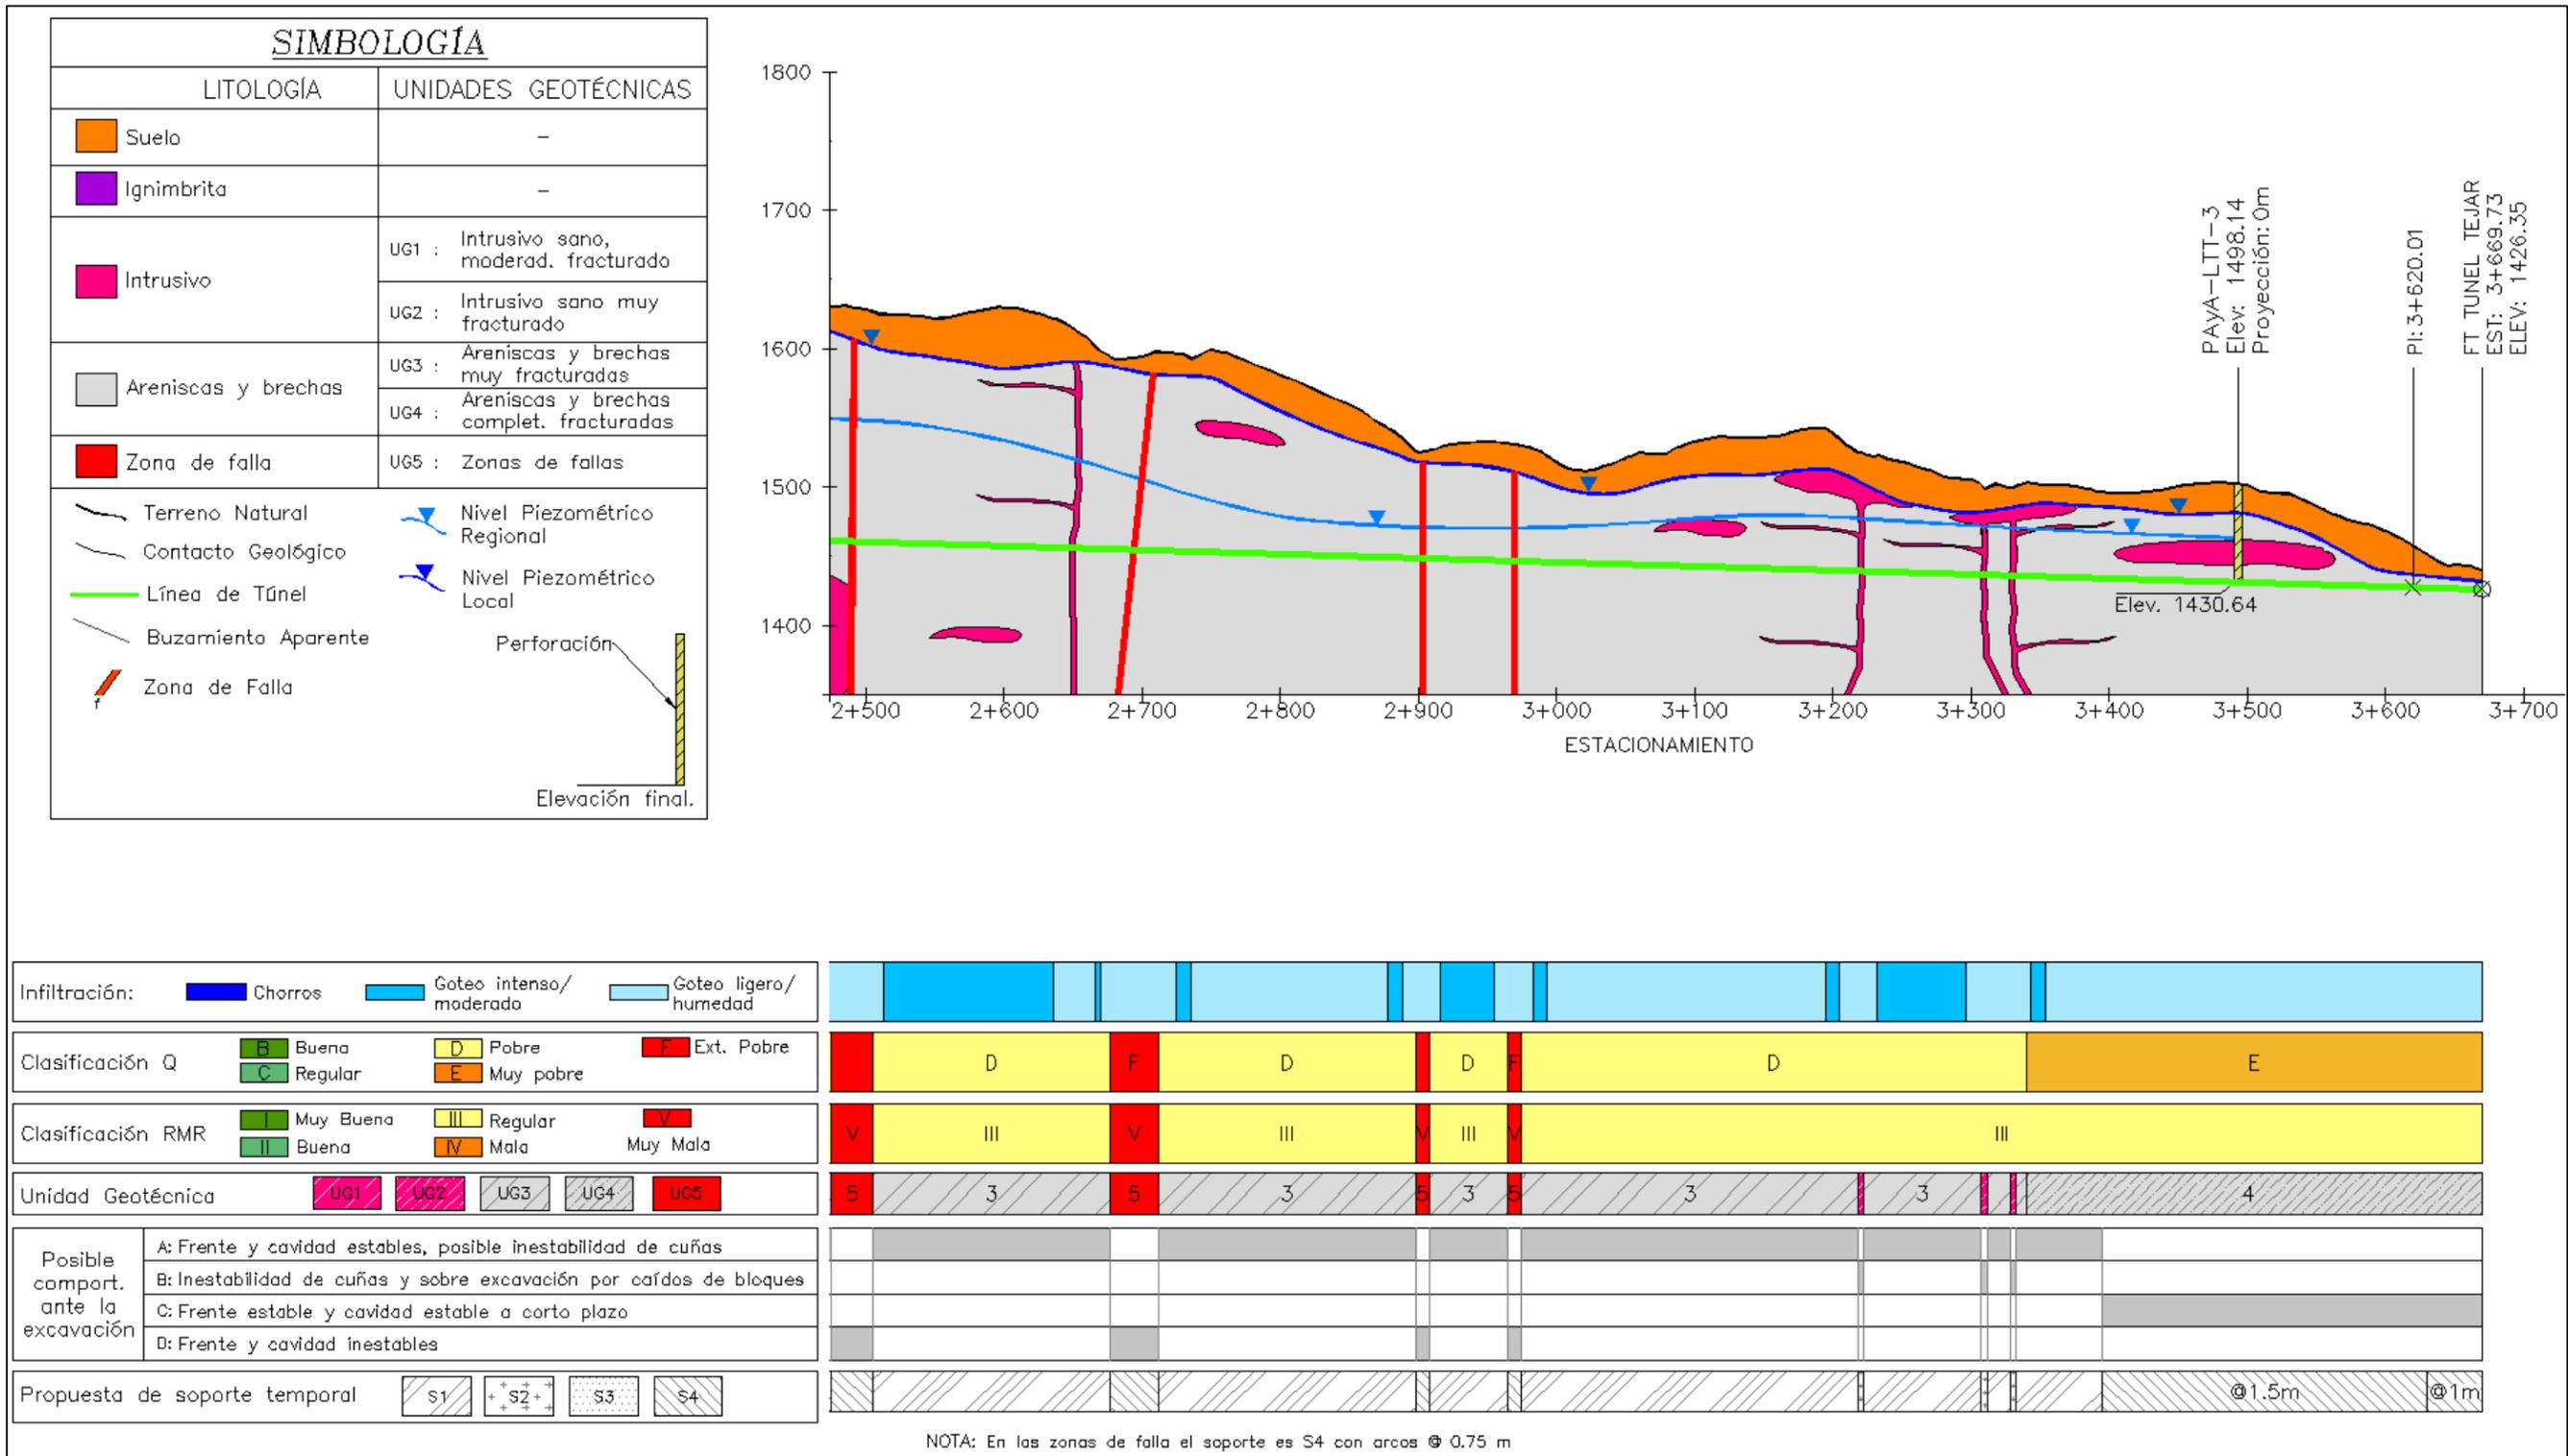
Figura 7.1.32. Modelo geológico geotécnico del túnel de conducción Tejar entre la estación 2+500 hasta el final del túnel.
Fuente: Valdés A. (2016), a partir de Centro de Servicio Diseño (2016).

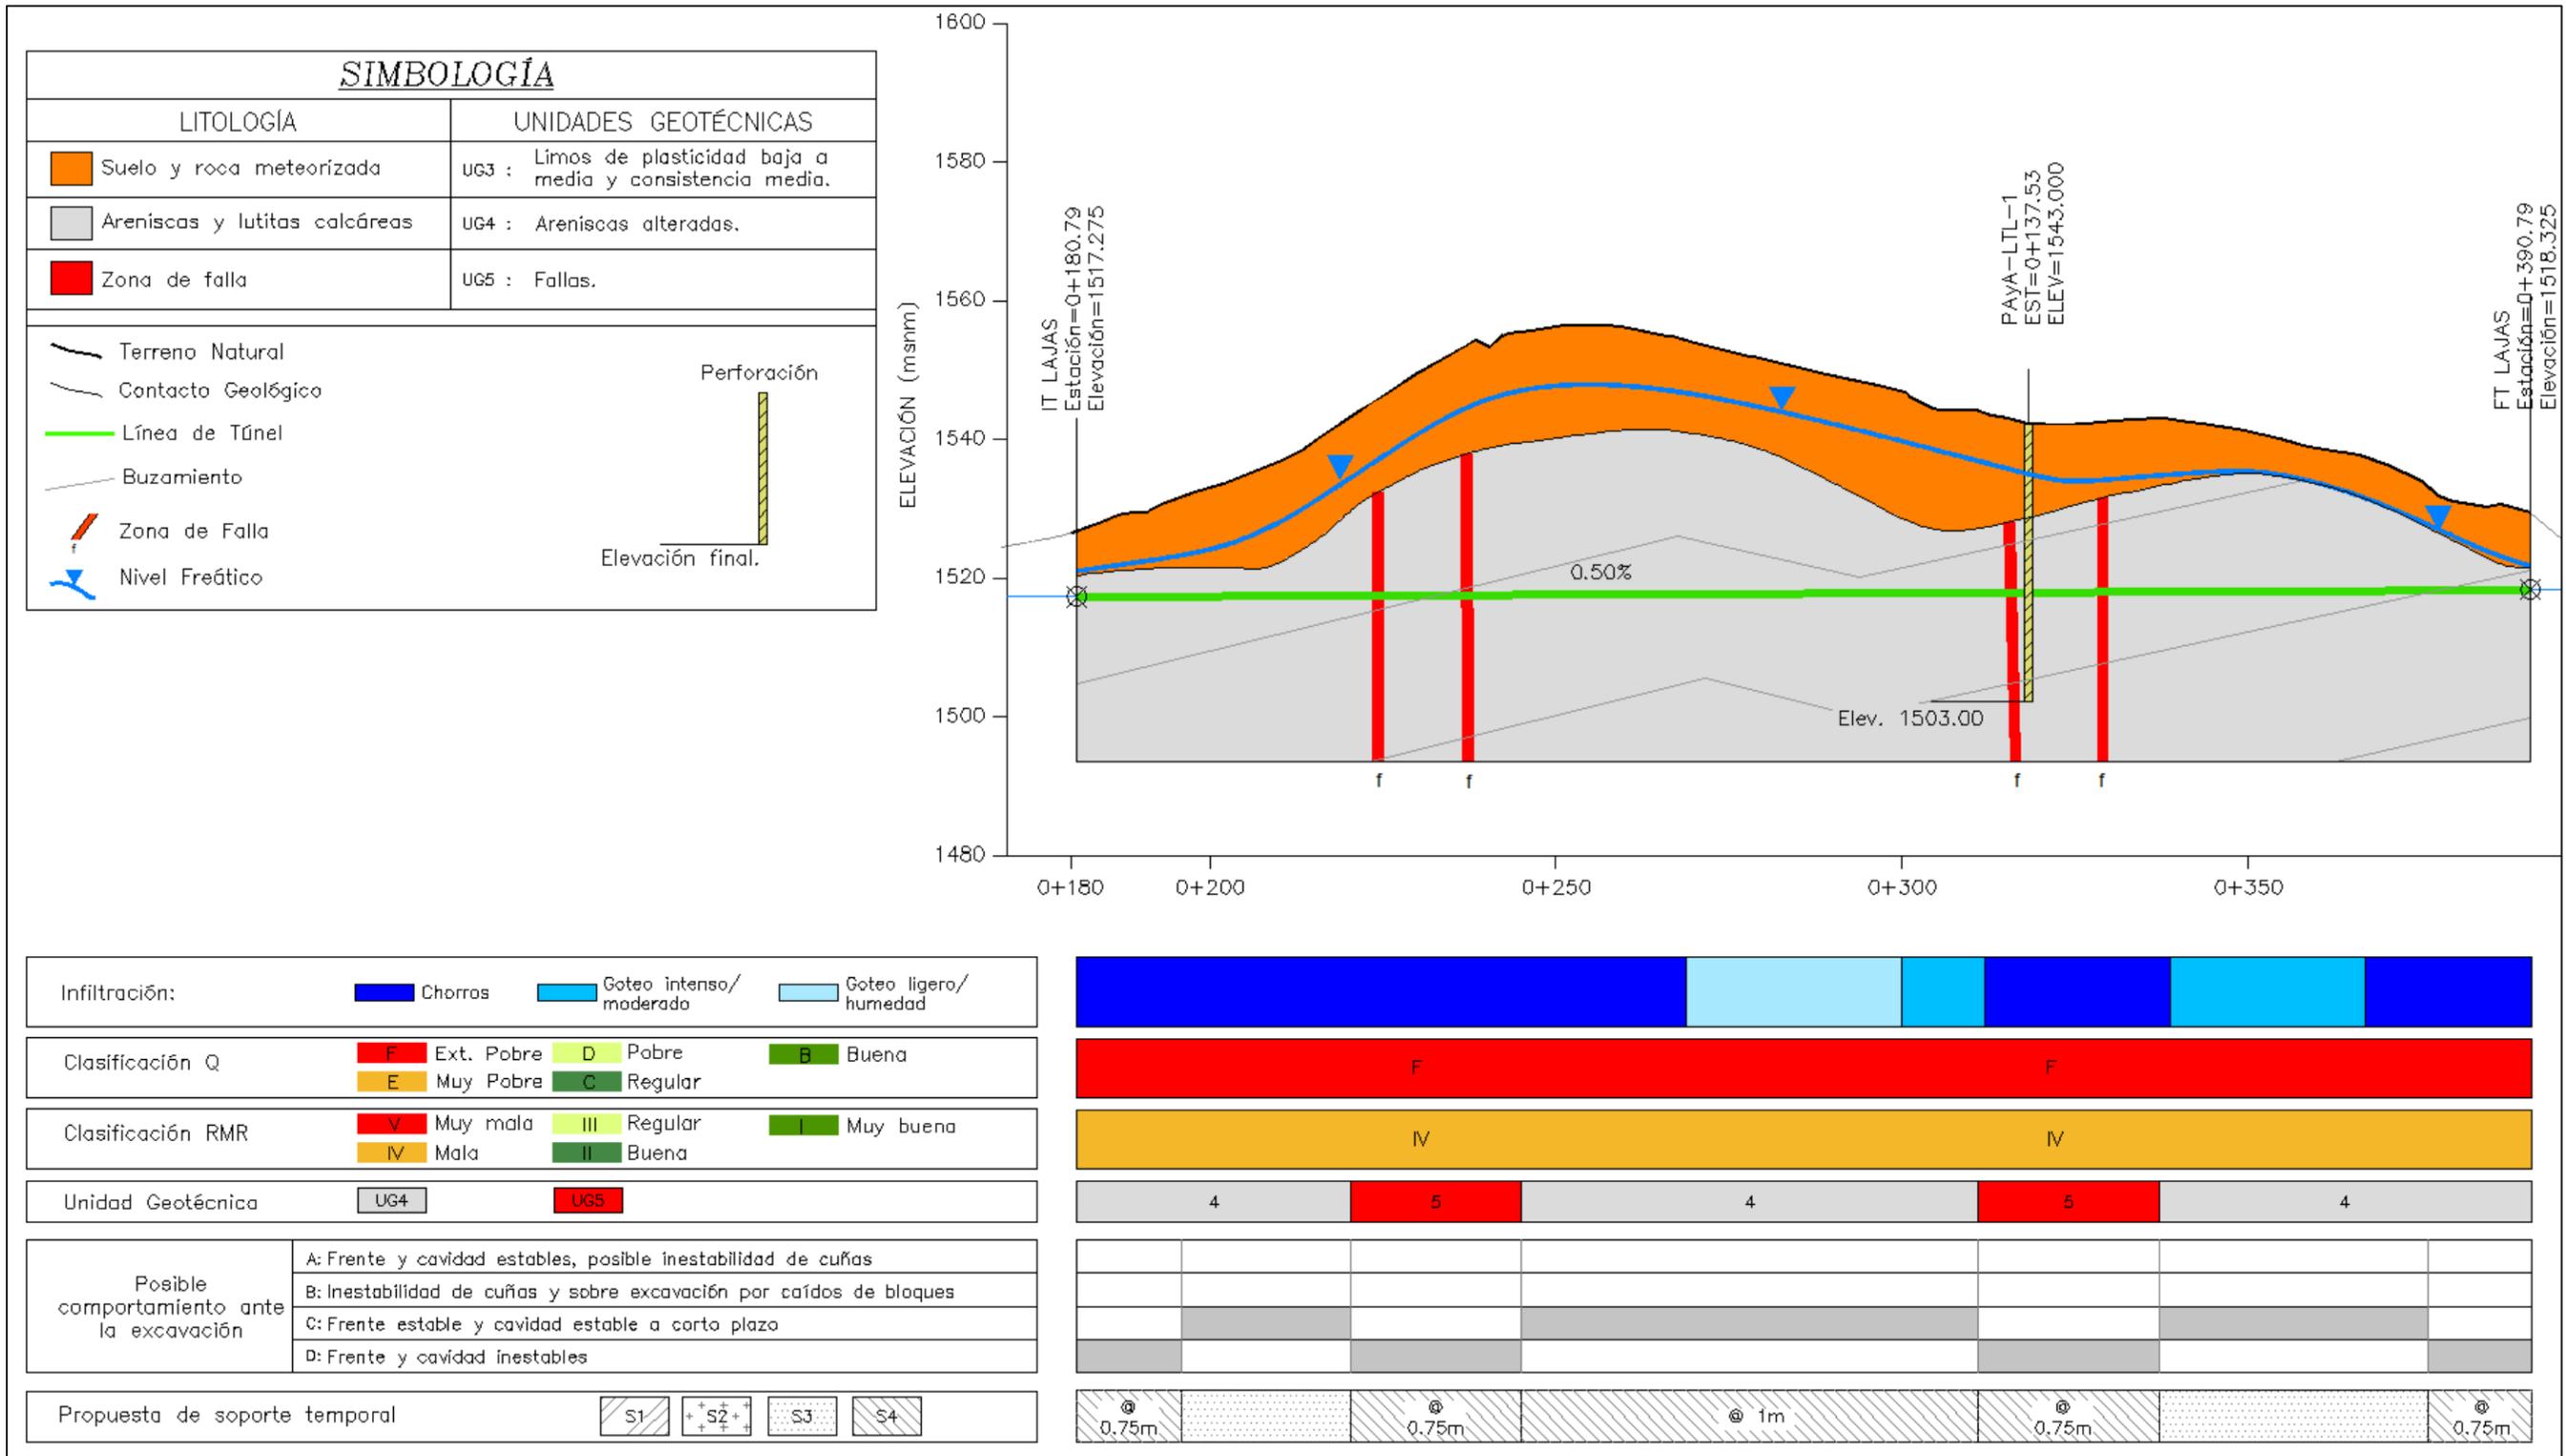
Figura 7.1.33. Modelo geológico geotécnico del túnel Lajas para el paso de la tubería de conducción.
Fuente: Valdés A. (2016), a partir de Centro de Servicio Diseño (2016).

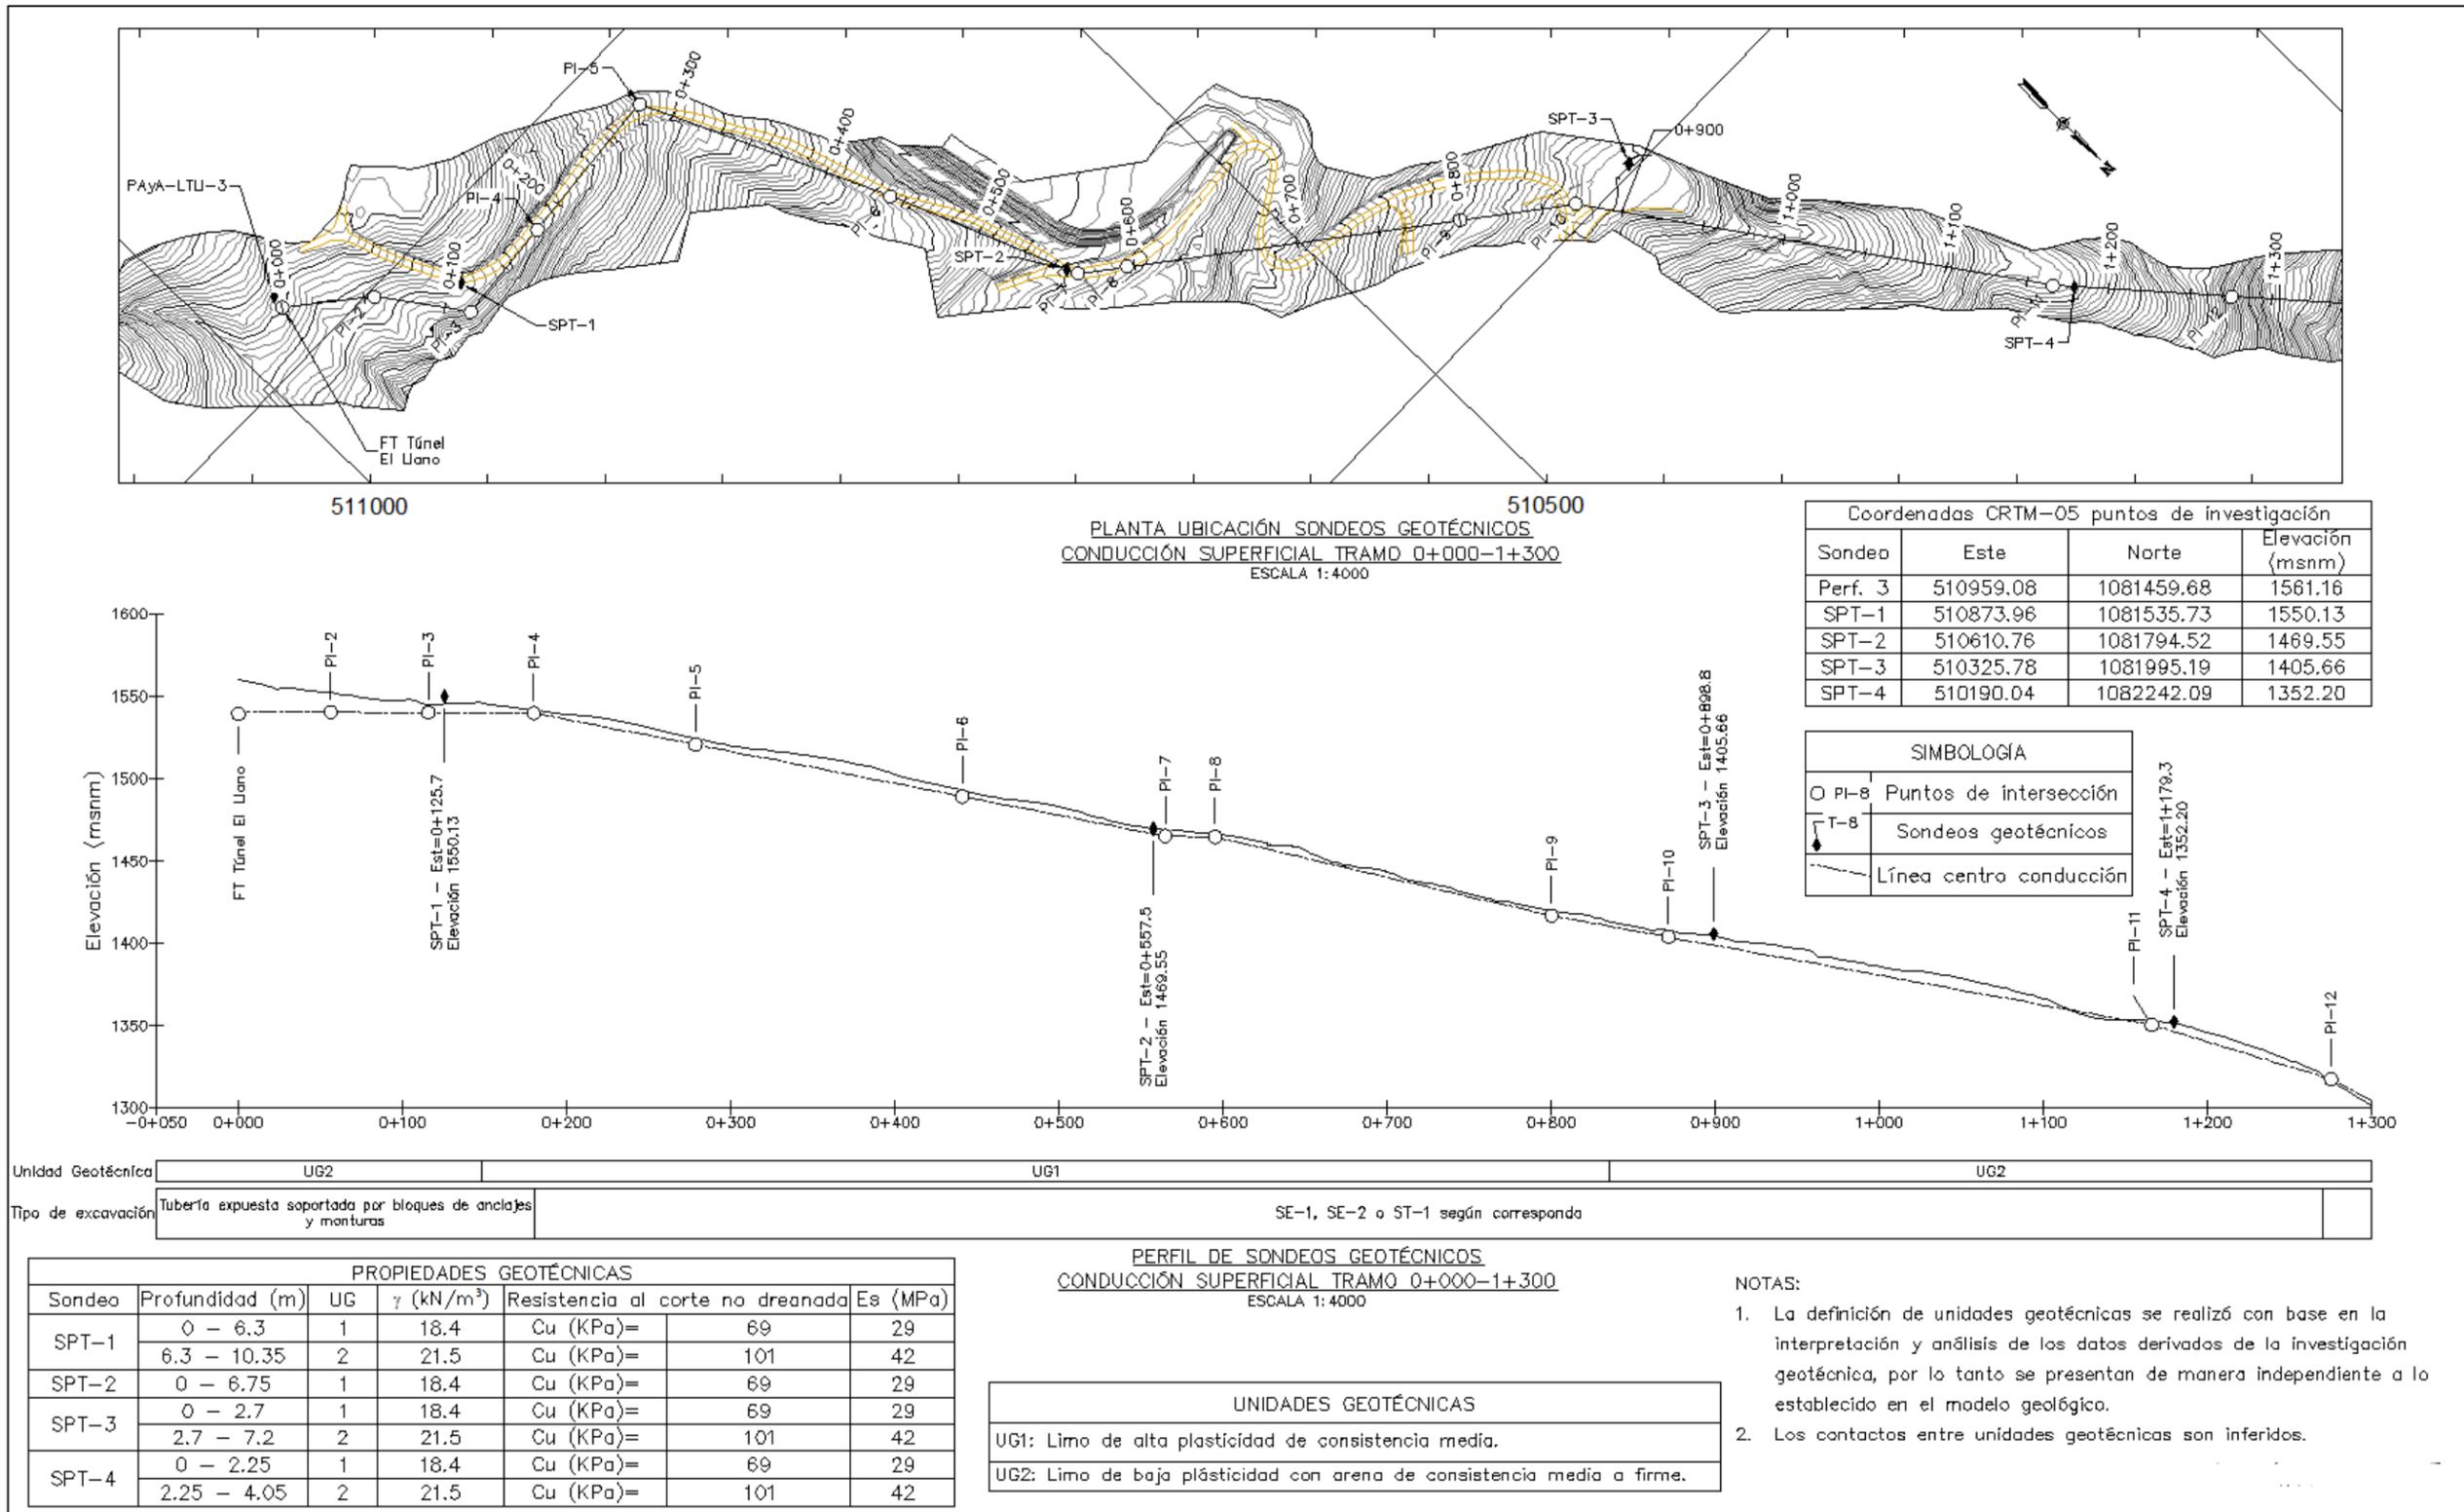
Figura 7.1.38. Modelo geotécnico del sector 3 de la conducción superficial entre las estaciones 0+000 a 1+300.
Fuente: Valdés A. (2016), a partir de Centro de Servicio Diseño (2016).

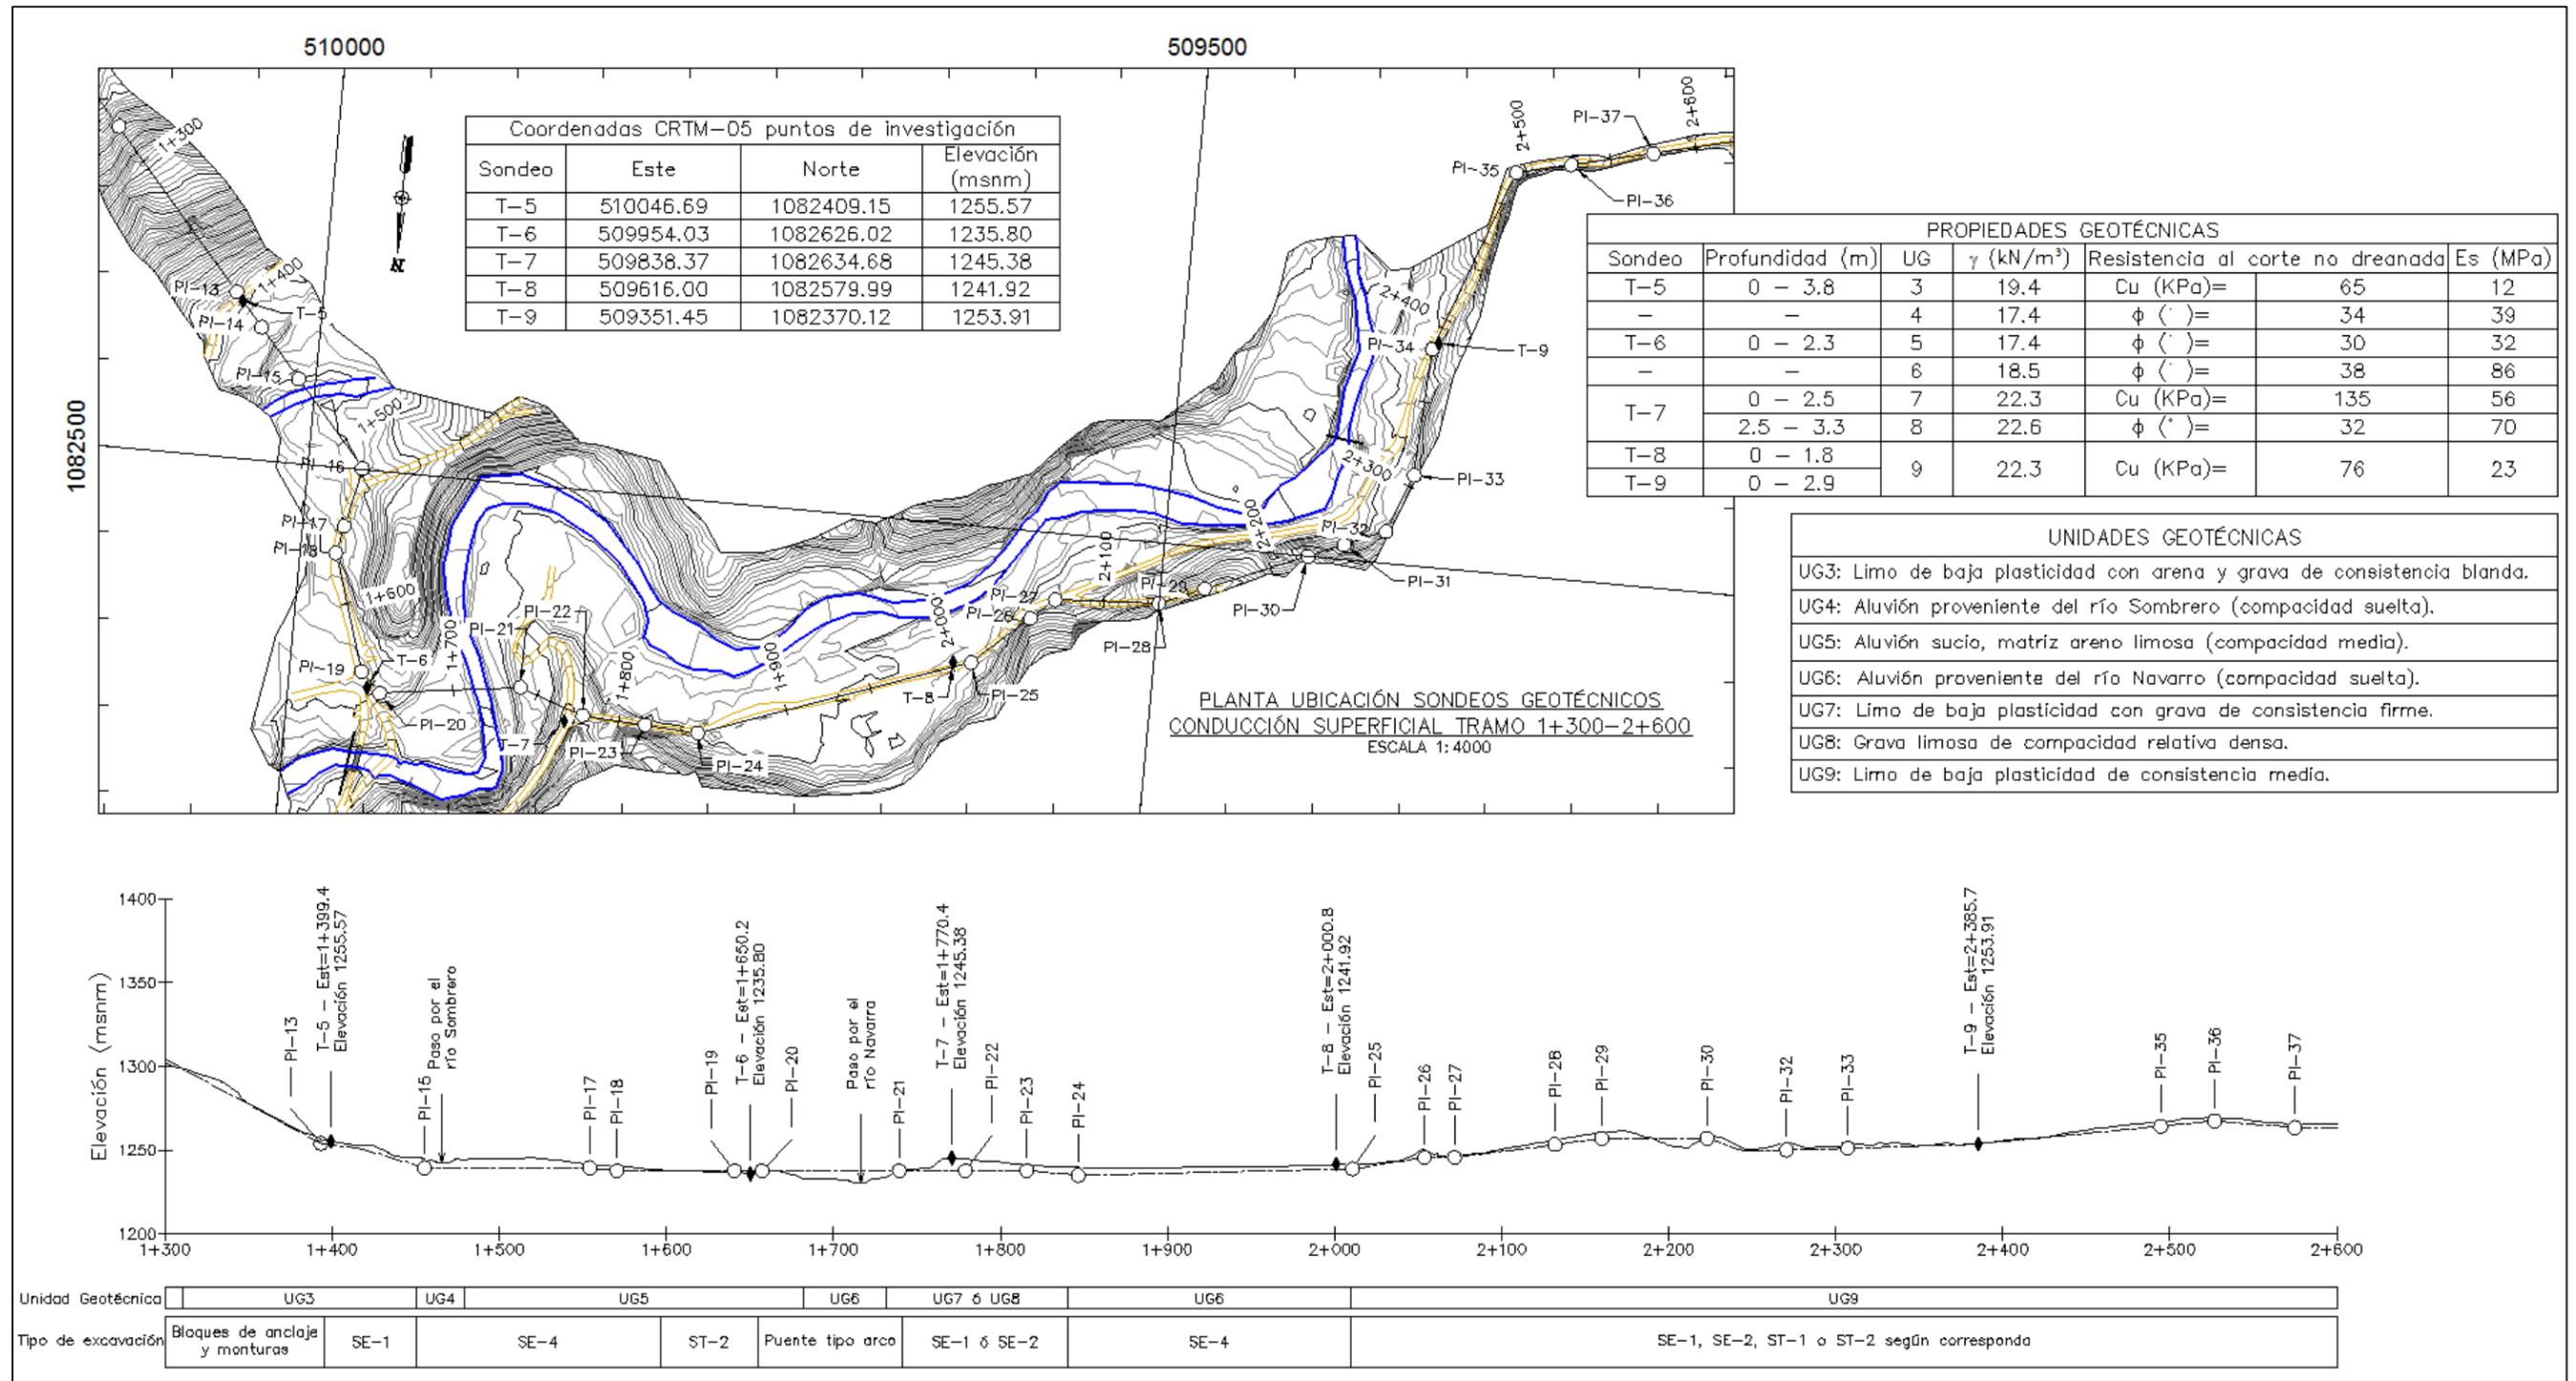
Figura 7.1.39. Modelo geotécnico del sector 3 de la conducción superficial entre las estaciones 1+300 a 2+600.
Fuente: Valdés A. (2016), a partir de Centro de Servicio Diseño (2016).

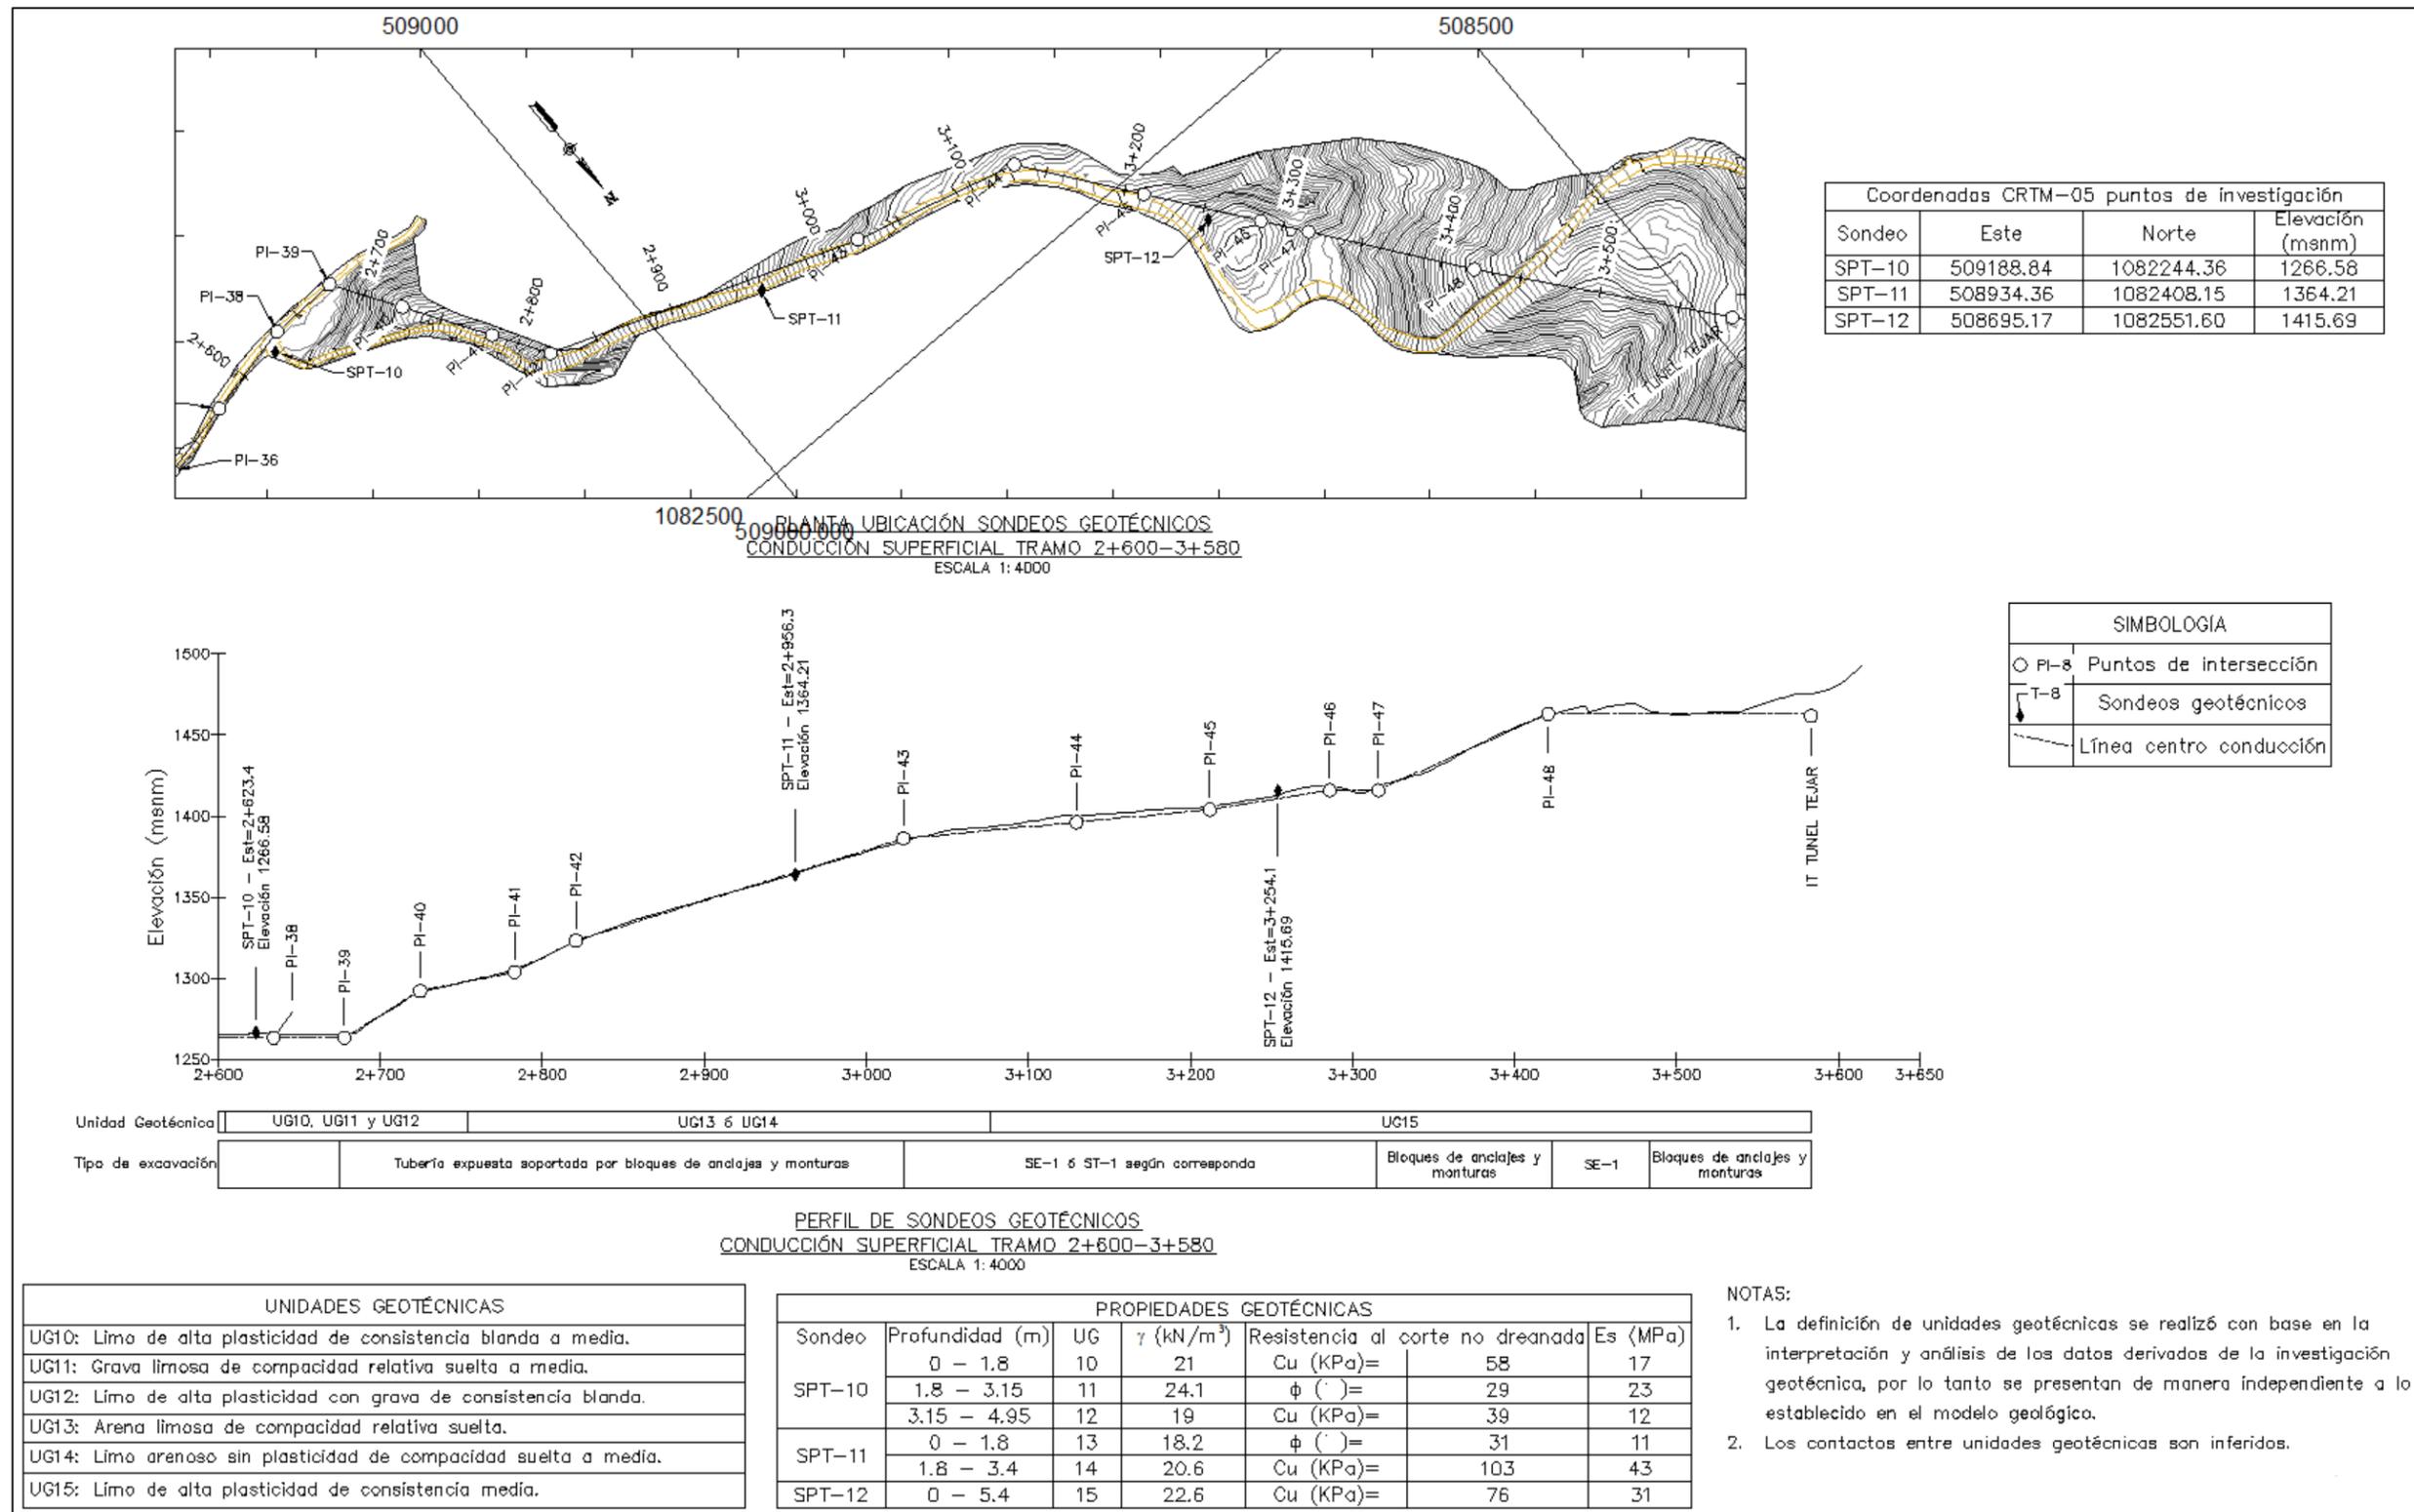
Figura 7.1.40. Modelo geotécnico del sector 3 de la conducción superficial desde la estación 2+600 hasta el final de la conducción (inicio del túnel Tejar).

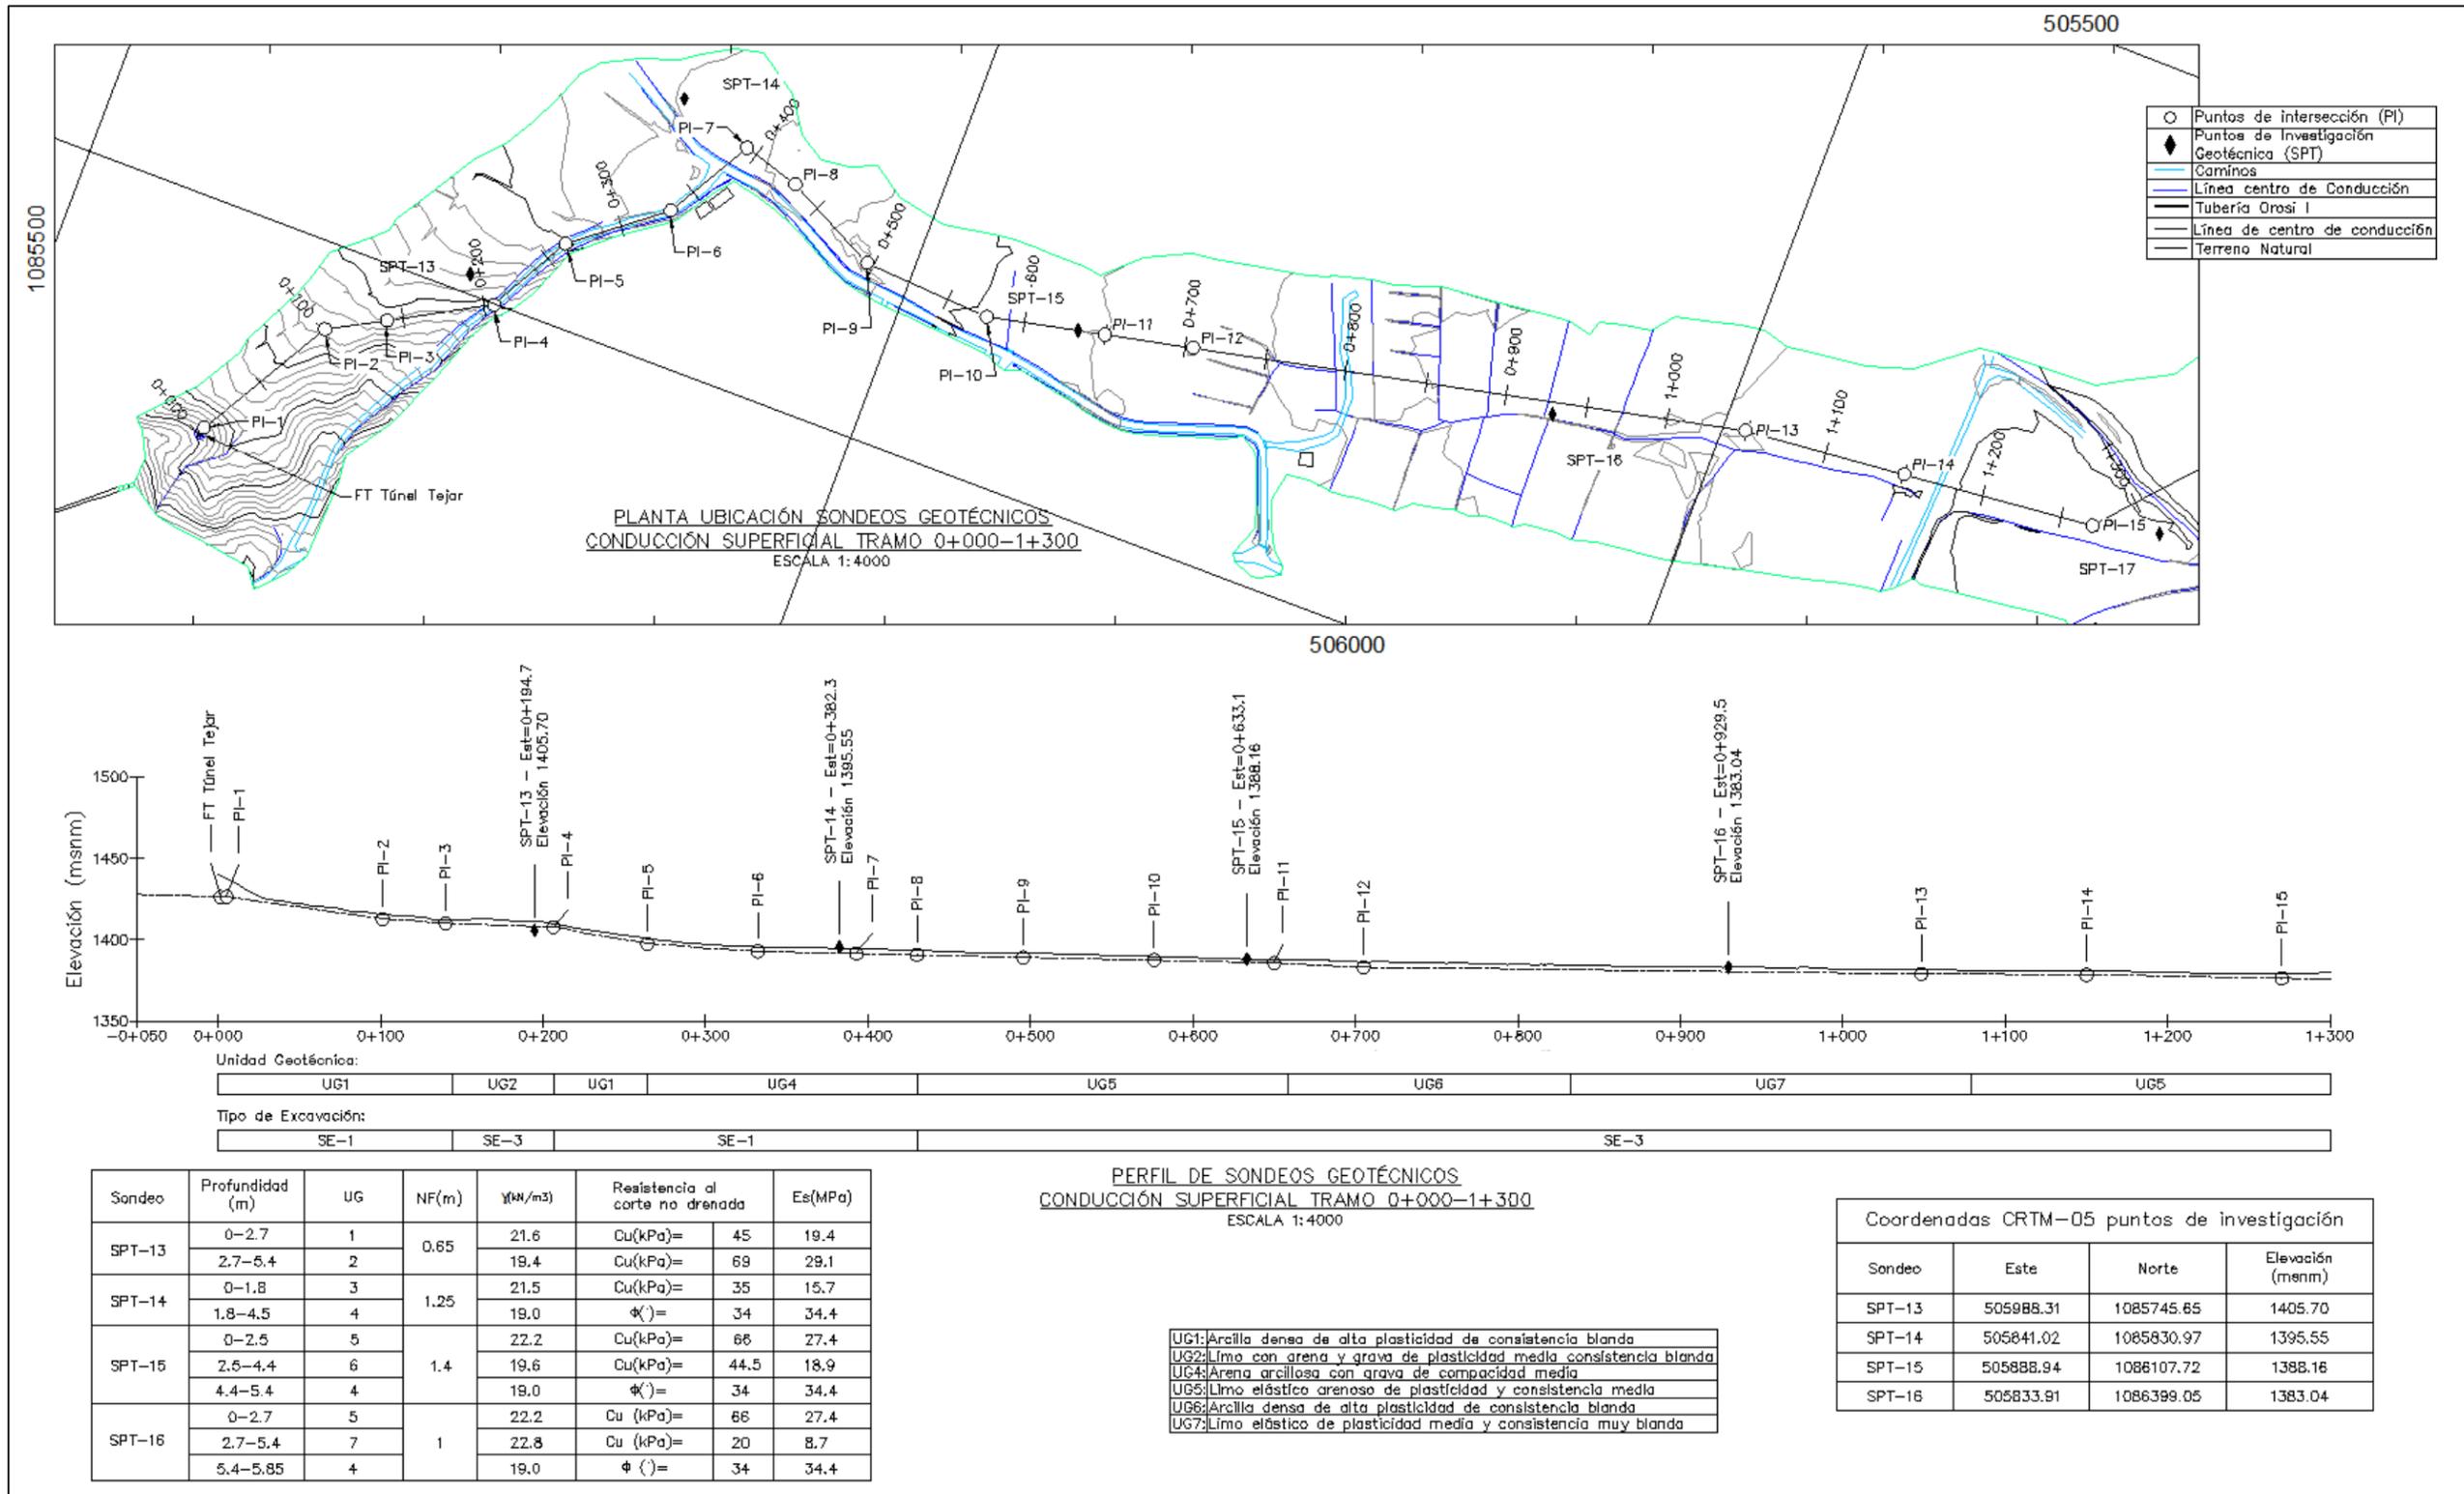
Figura 7.1.41. Modelo geotécnico del sector 5 de la conducción superficial entre las estaciones 0+000 a 1+300.
Fuente: Valdés A. (2016), a partir de Centro de Servicio Diseño (2016).
