Estudio de Impacto Ambiental **Proyecto V Ampliación del Acueducto Metropolitano (PVAAM)**

Expediente N°: D1-20590-2017-SETENA

TOMO IV

Descripción del Ambiente Físico (Geología & Geotecnia)

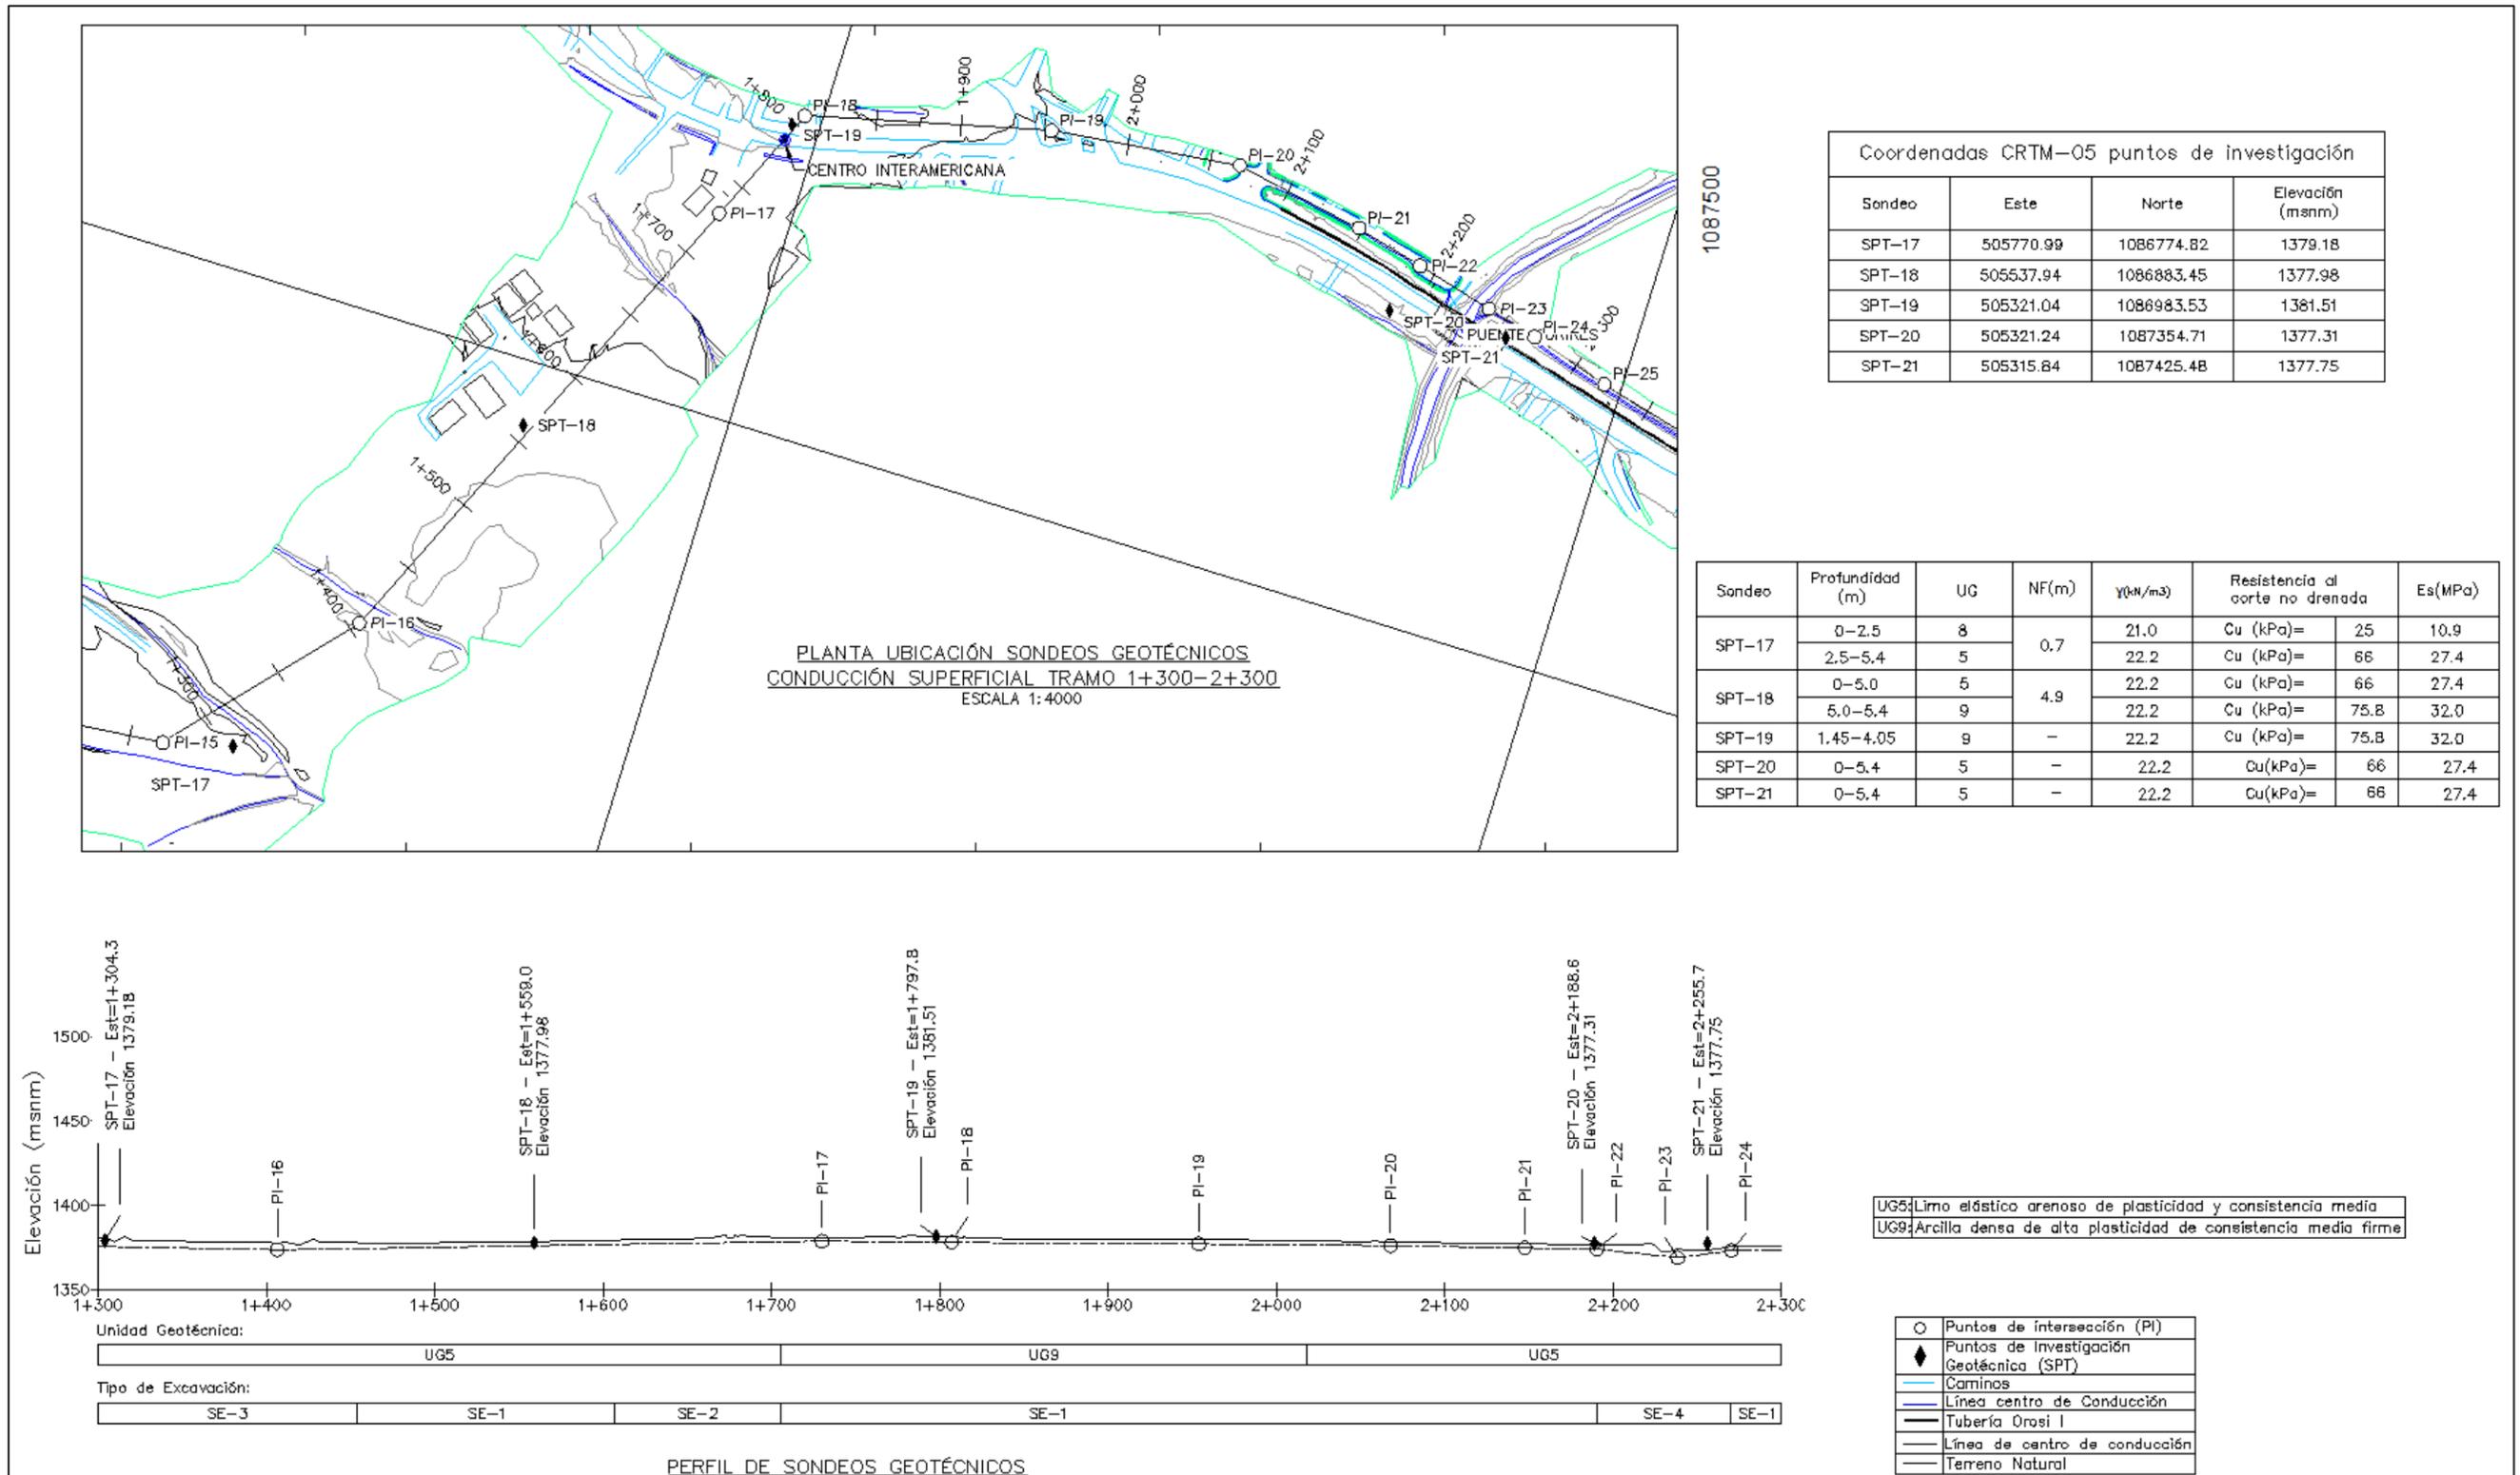
Figura 7.1.42. Modelo geotécnico del sector 5 de la conducción superficial entre las estaciones 1+300 a 2+300.

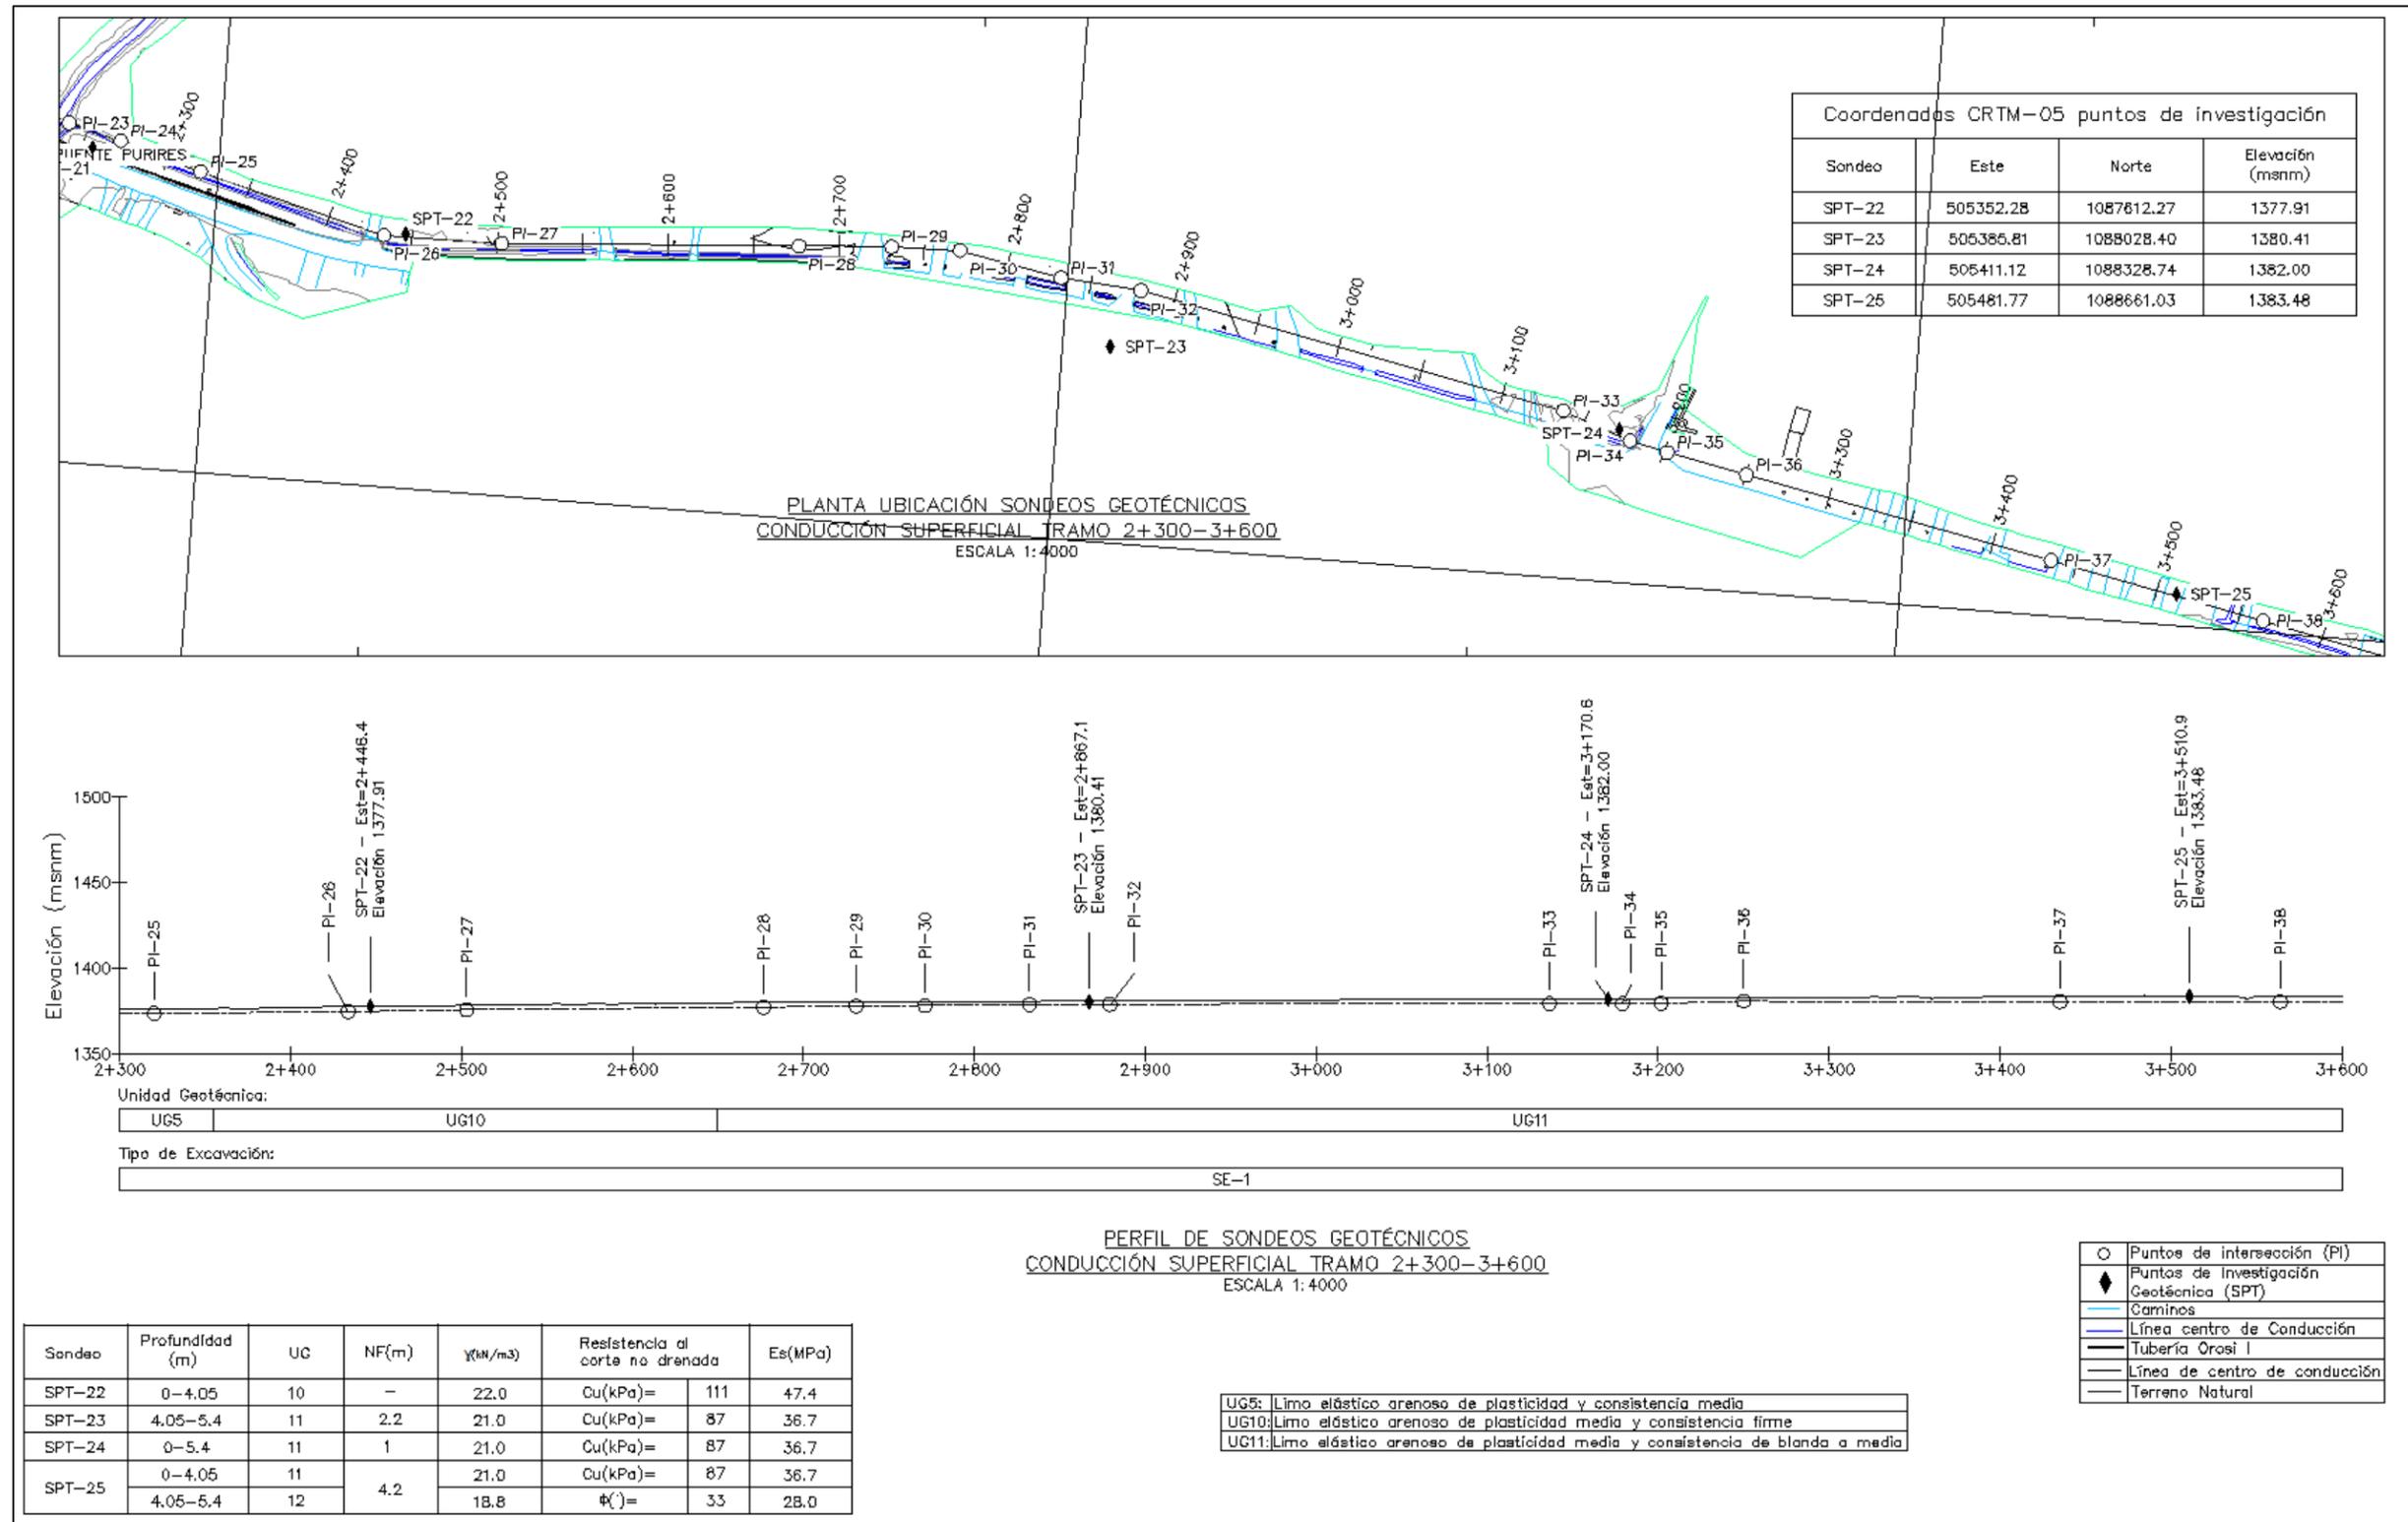
Figura 7.1.43. Modelo geotécnico del sector 5 de la conducción superficial entre las estaciones 2+300 a 3+600.
Fuente: Valdés A. (2016), a partir de Centro de Servicio Diseño (2016).

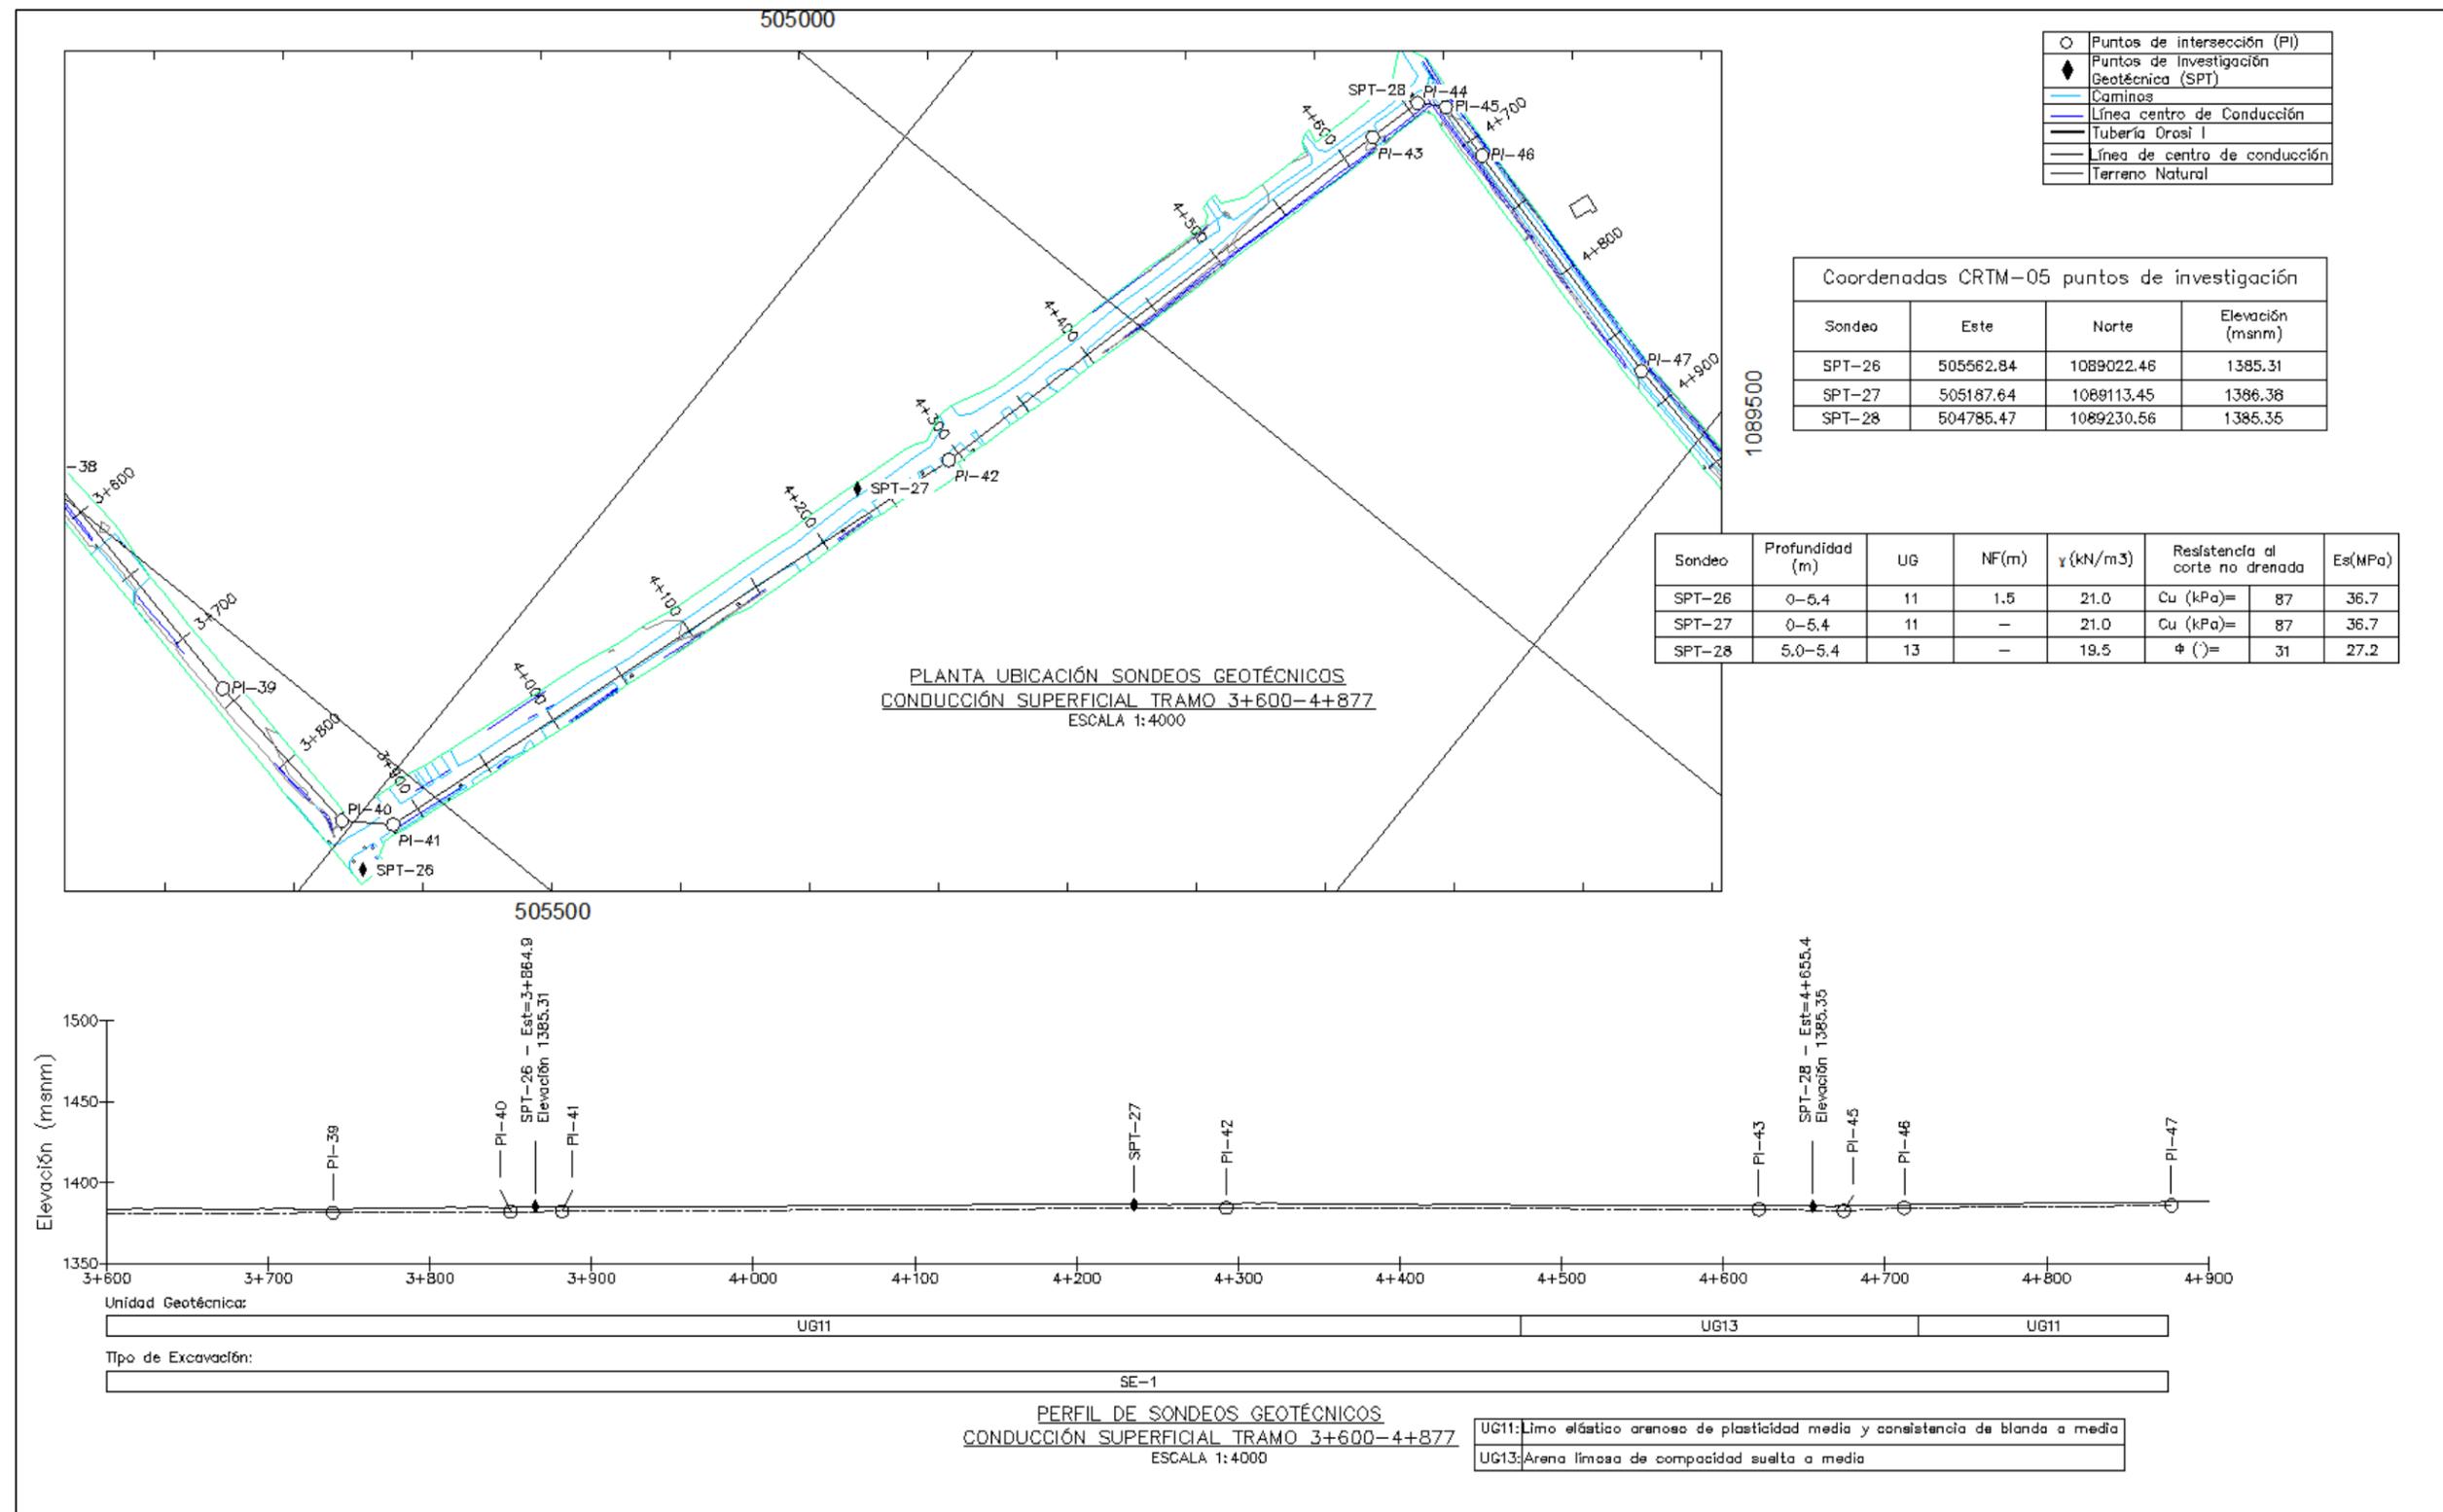
Figura 7.1.44. Modelo geotécnico del sector 5 de la conducción superficial entre las estaciones 3+600 a 4+877 (fin del sector).
Fuente: Valdés A. (2016), a partir de Centro de Servicio Diseño (2016).

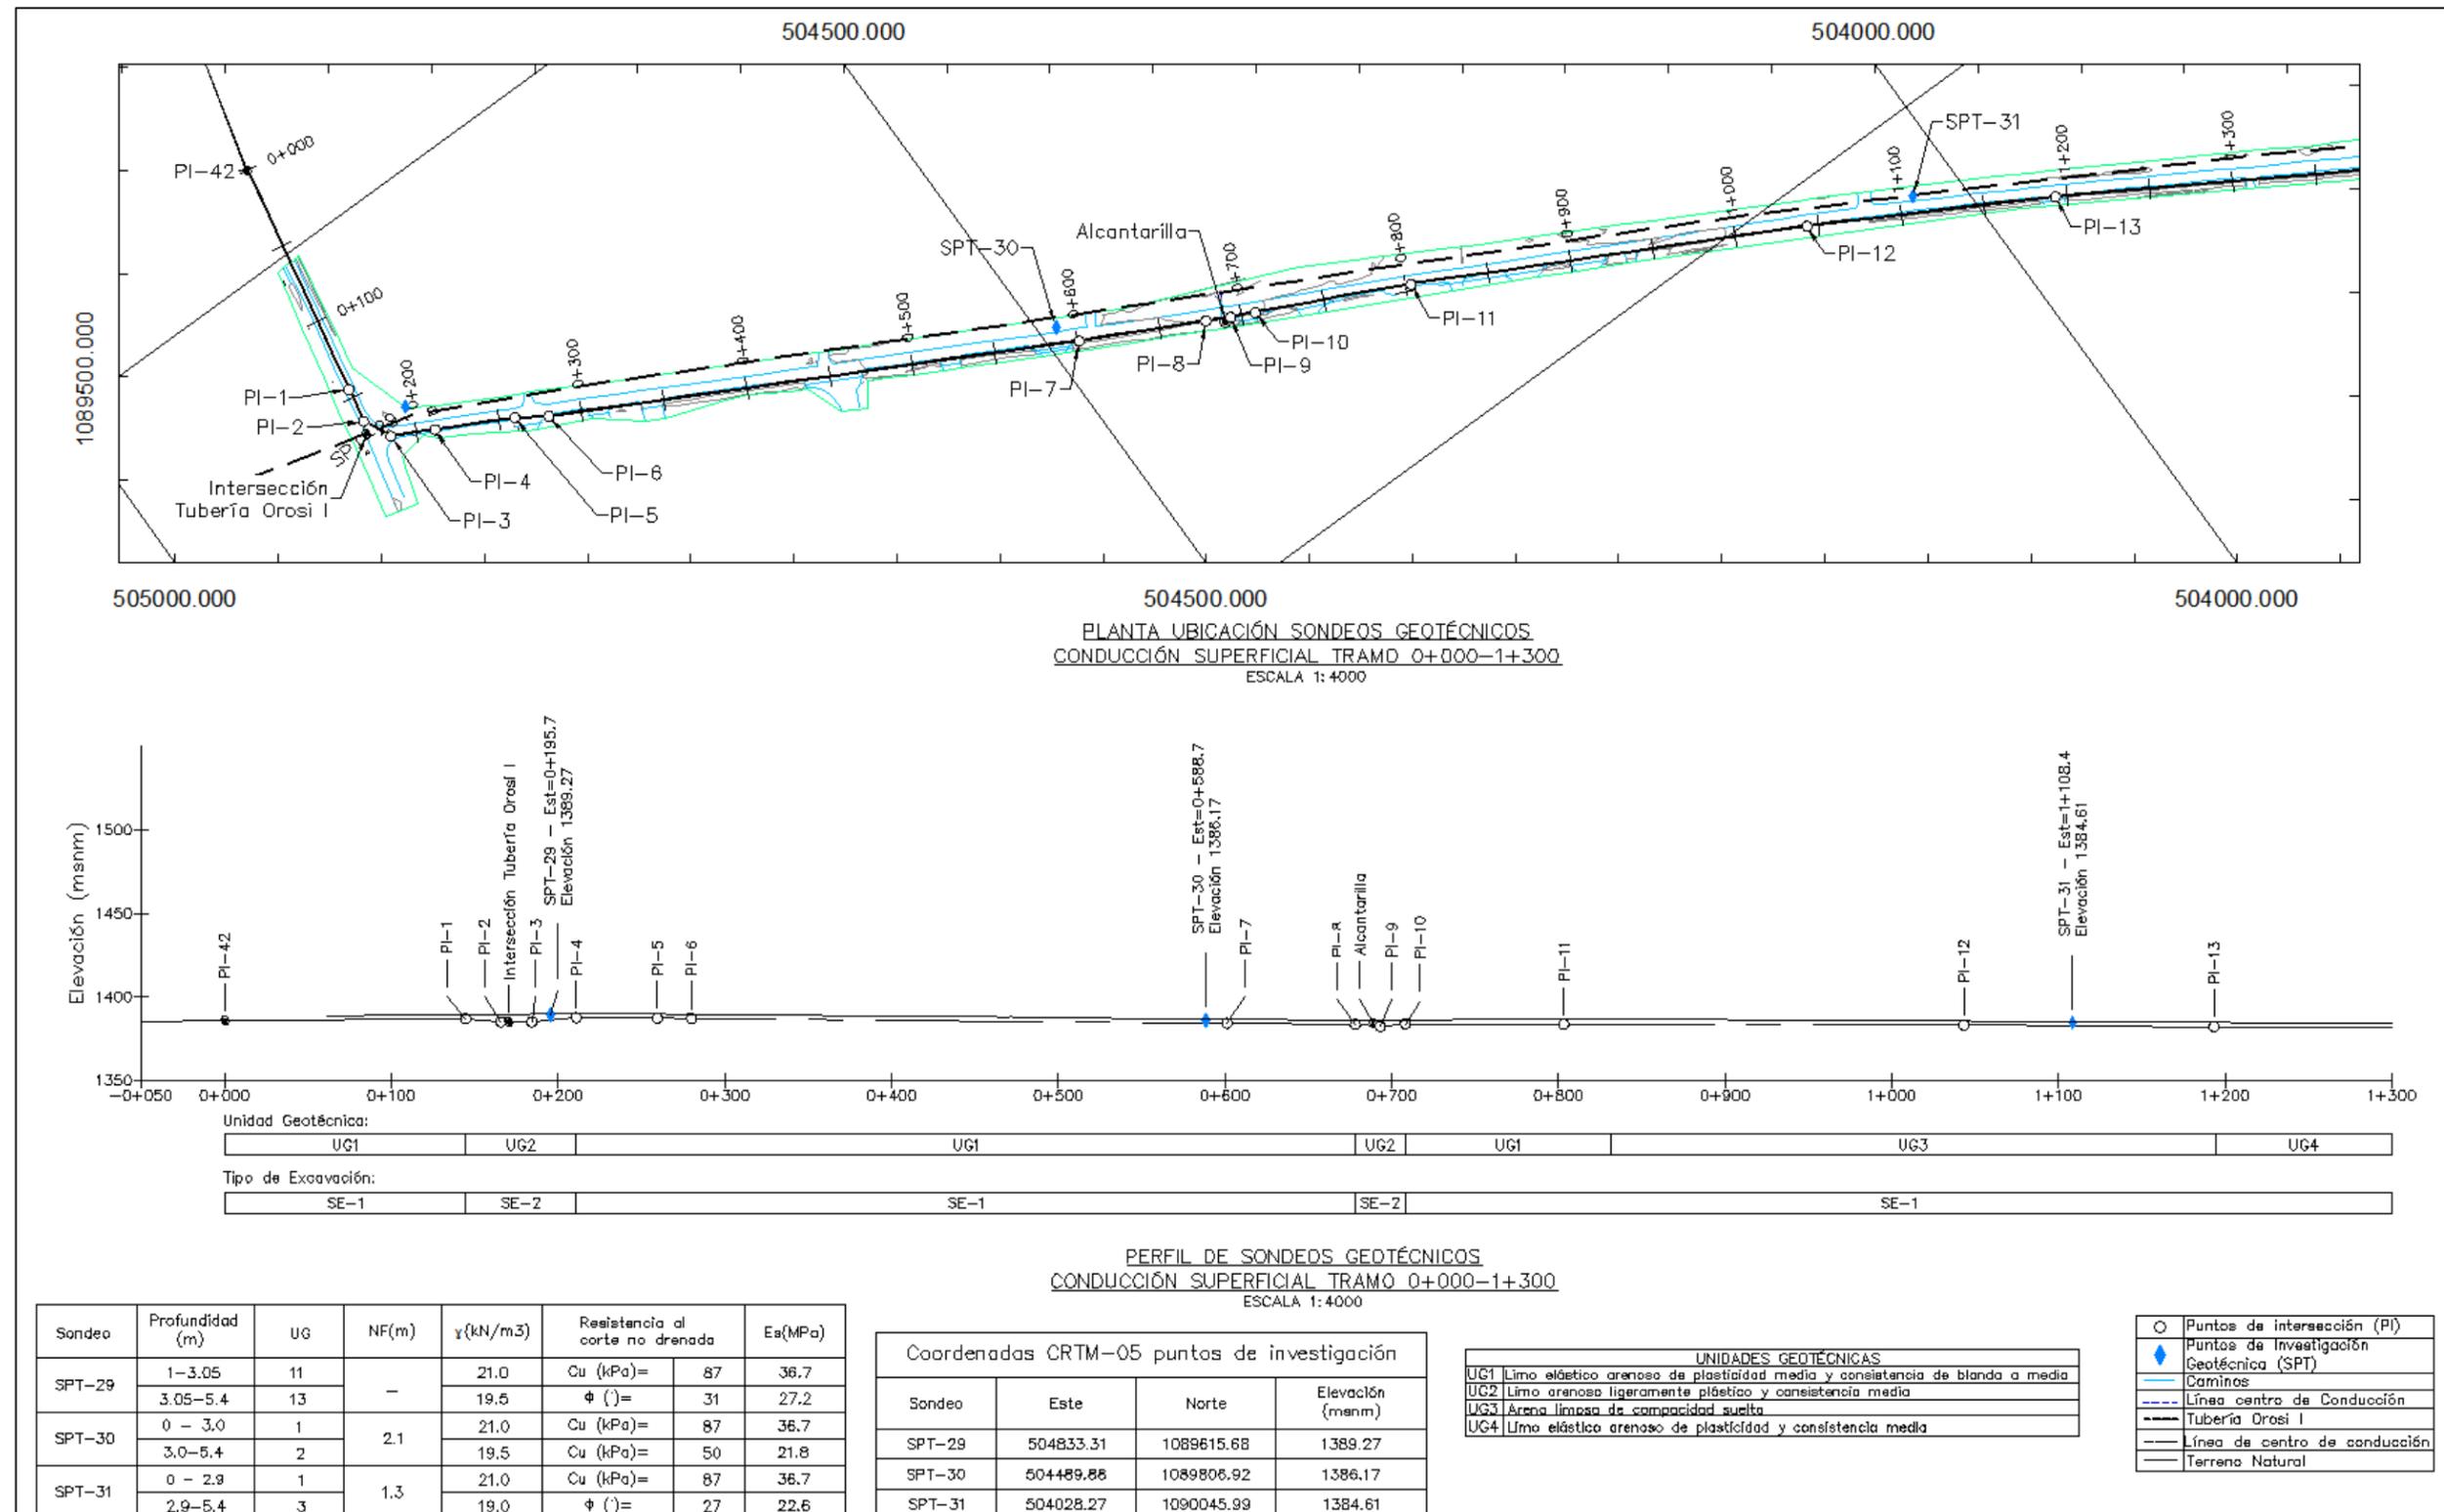
Figura 7.1.45. Modelo geotécnico del sector 6 de la conducción superficial entre las estaciones 0+000 a 1+300.

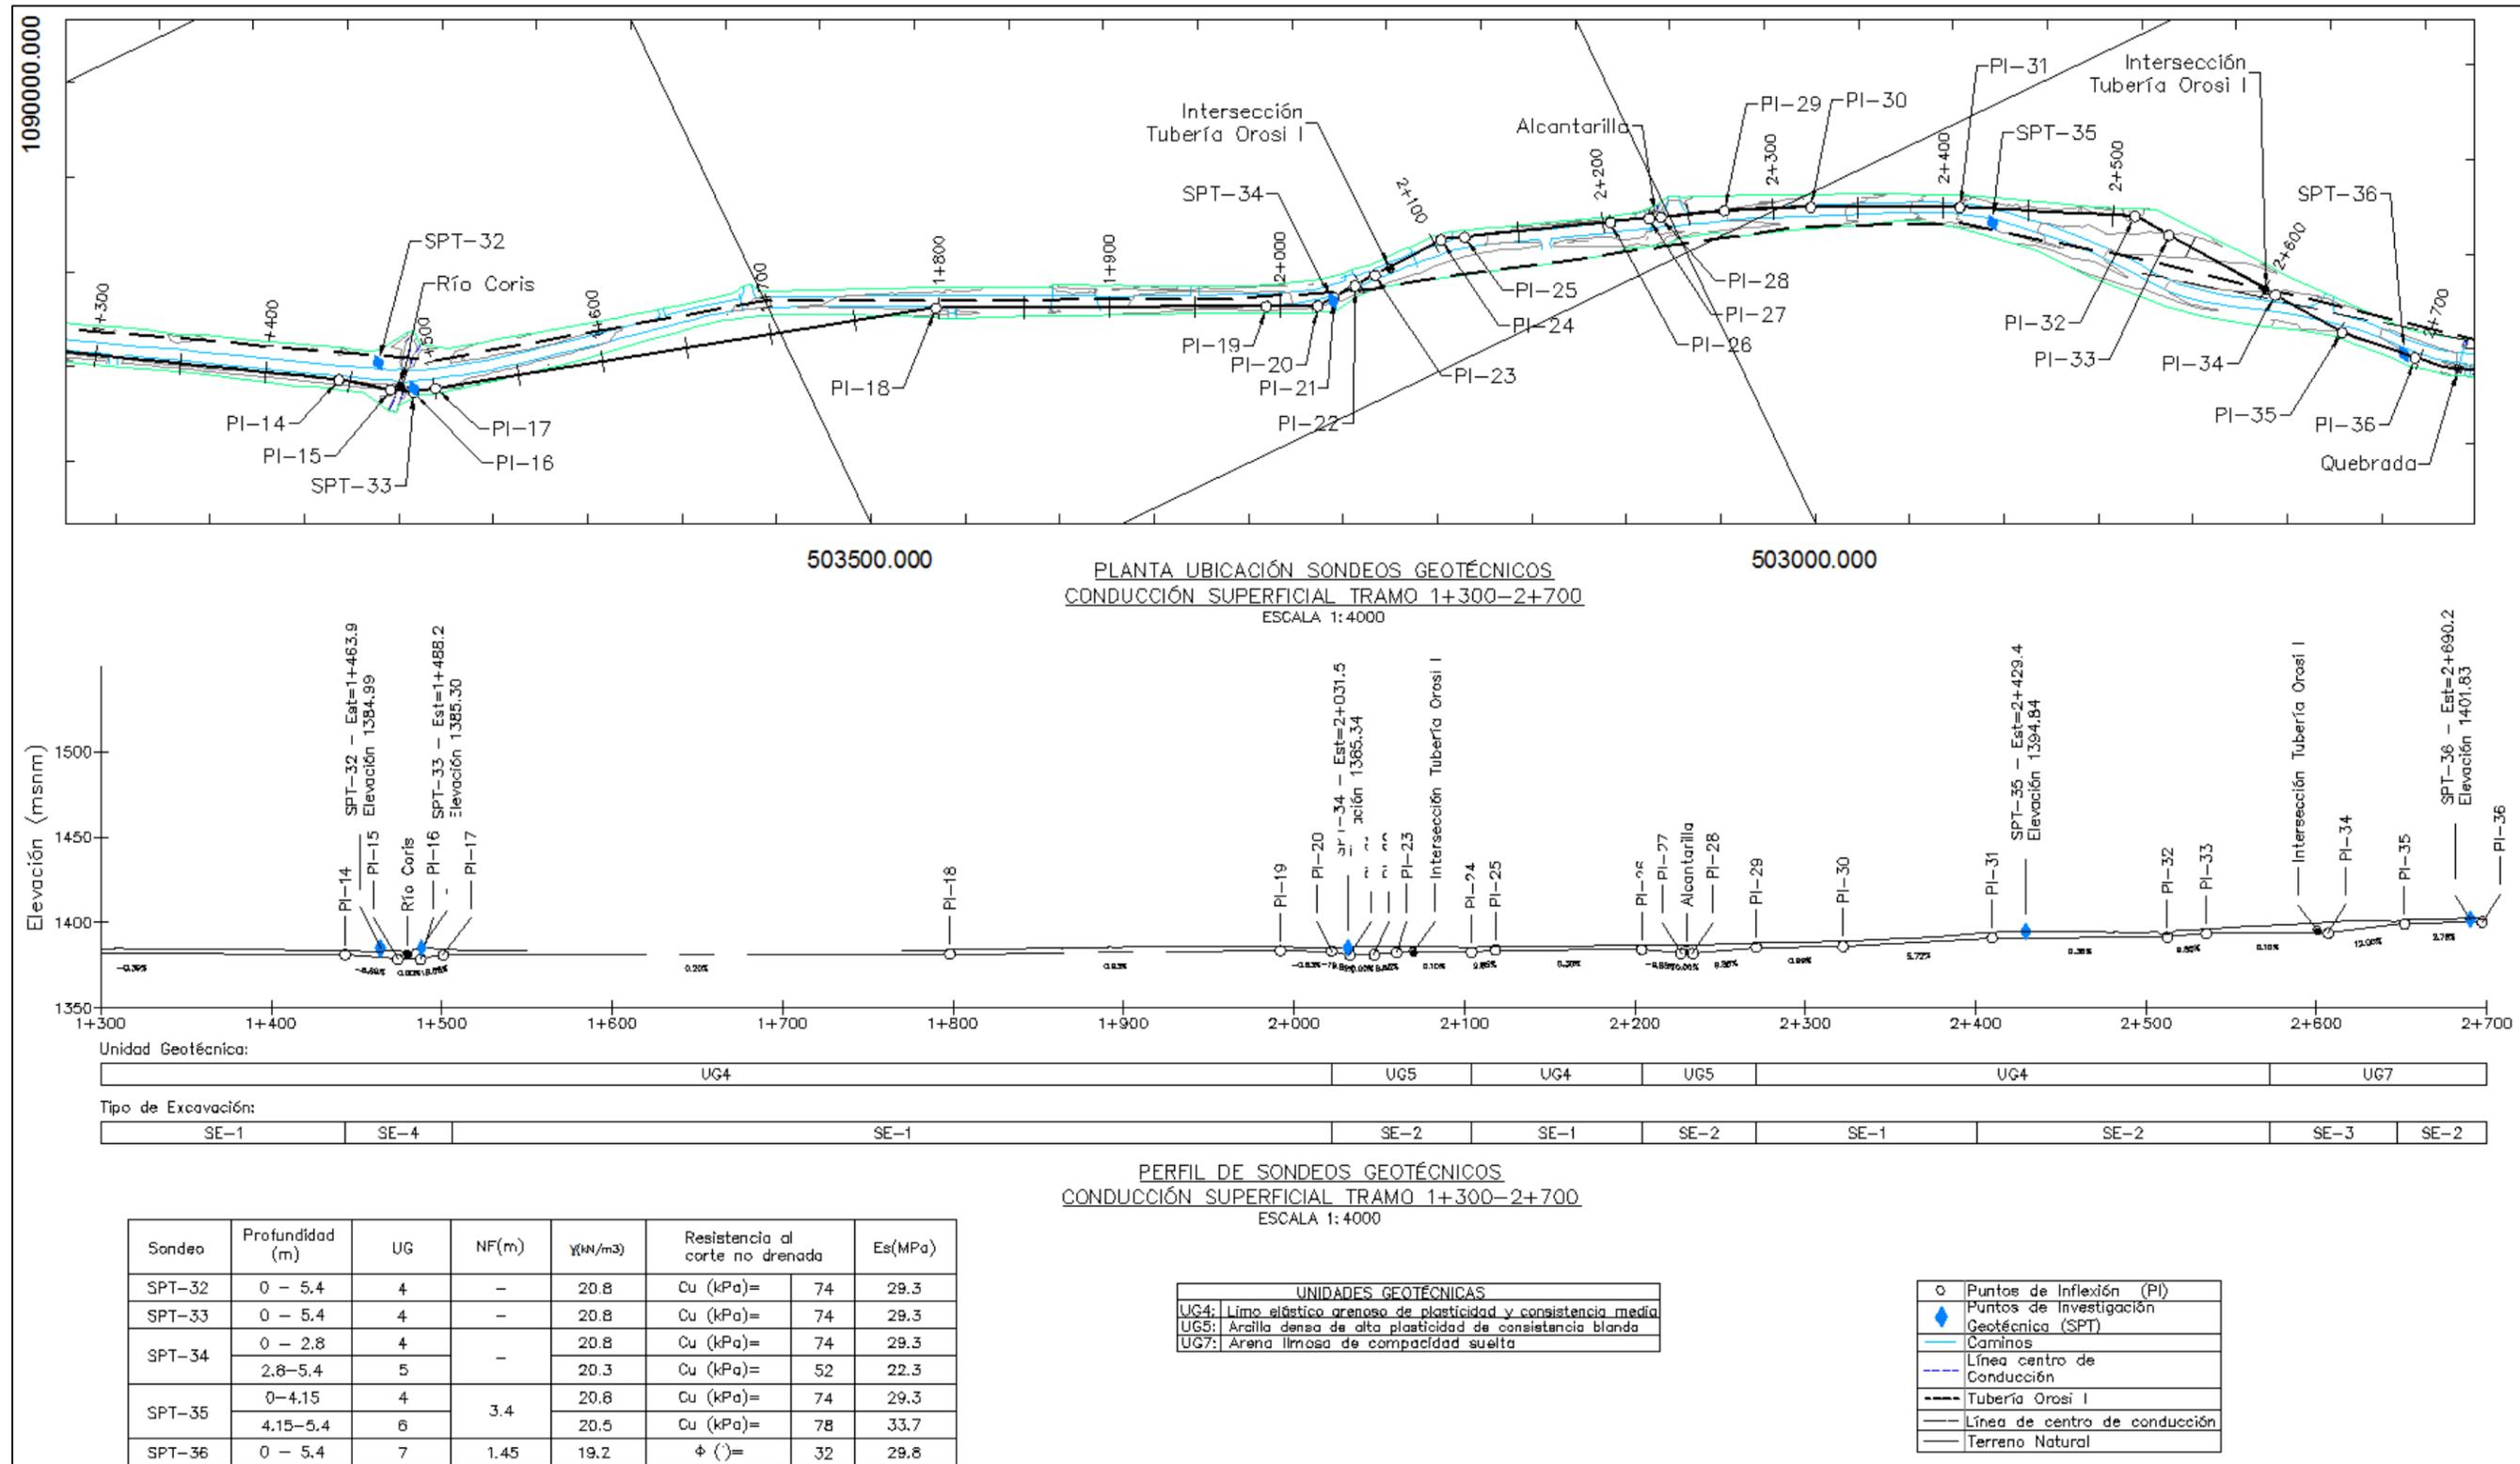
Figura 7.1.46. Modelo geotécnico del sector 6 de la conducción superficial entre las estaciones 1+300 a 2+700.
Fuente: Valdés A. (2016), a partir de Centro de Servicio Diseño (2016).

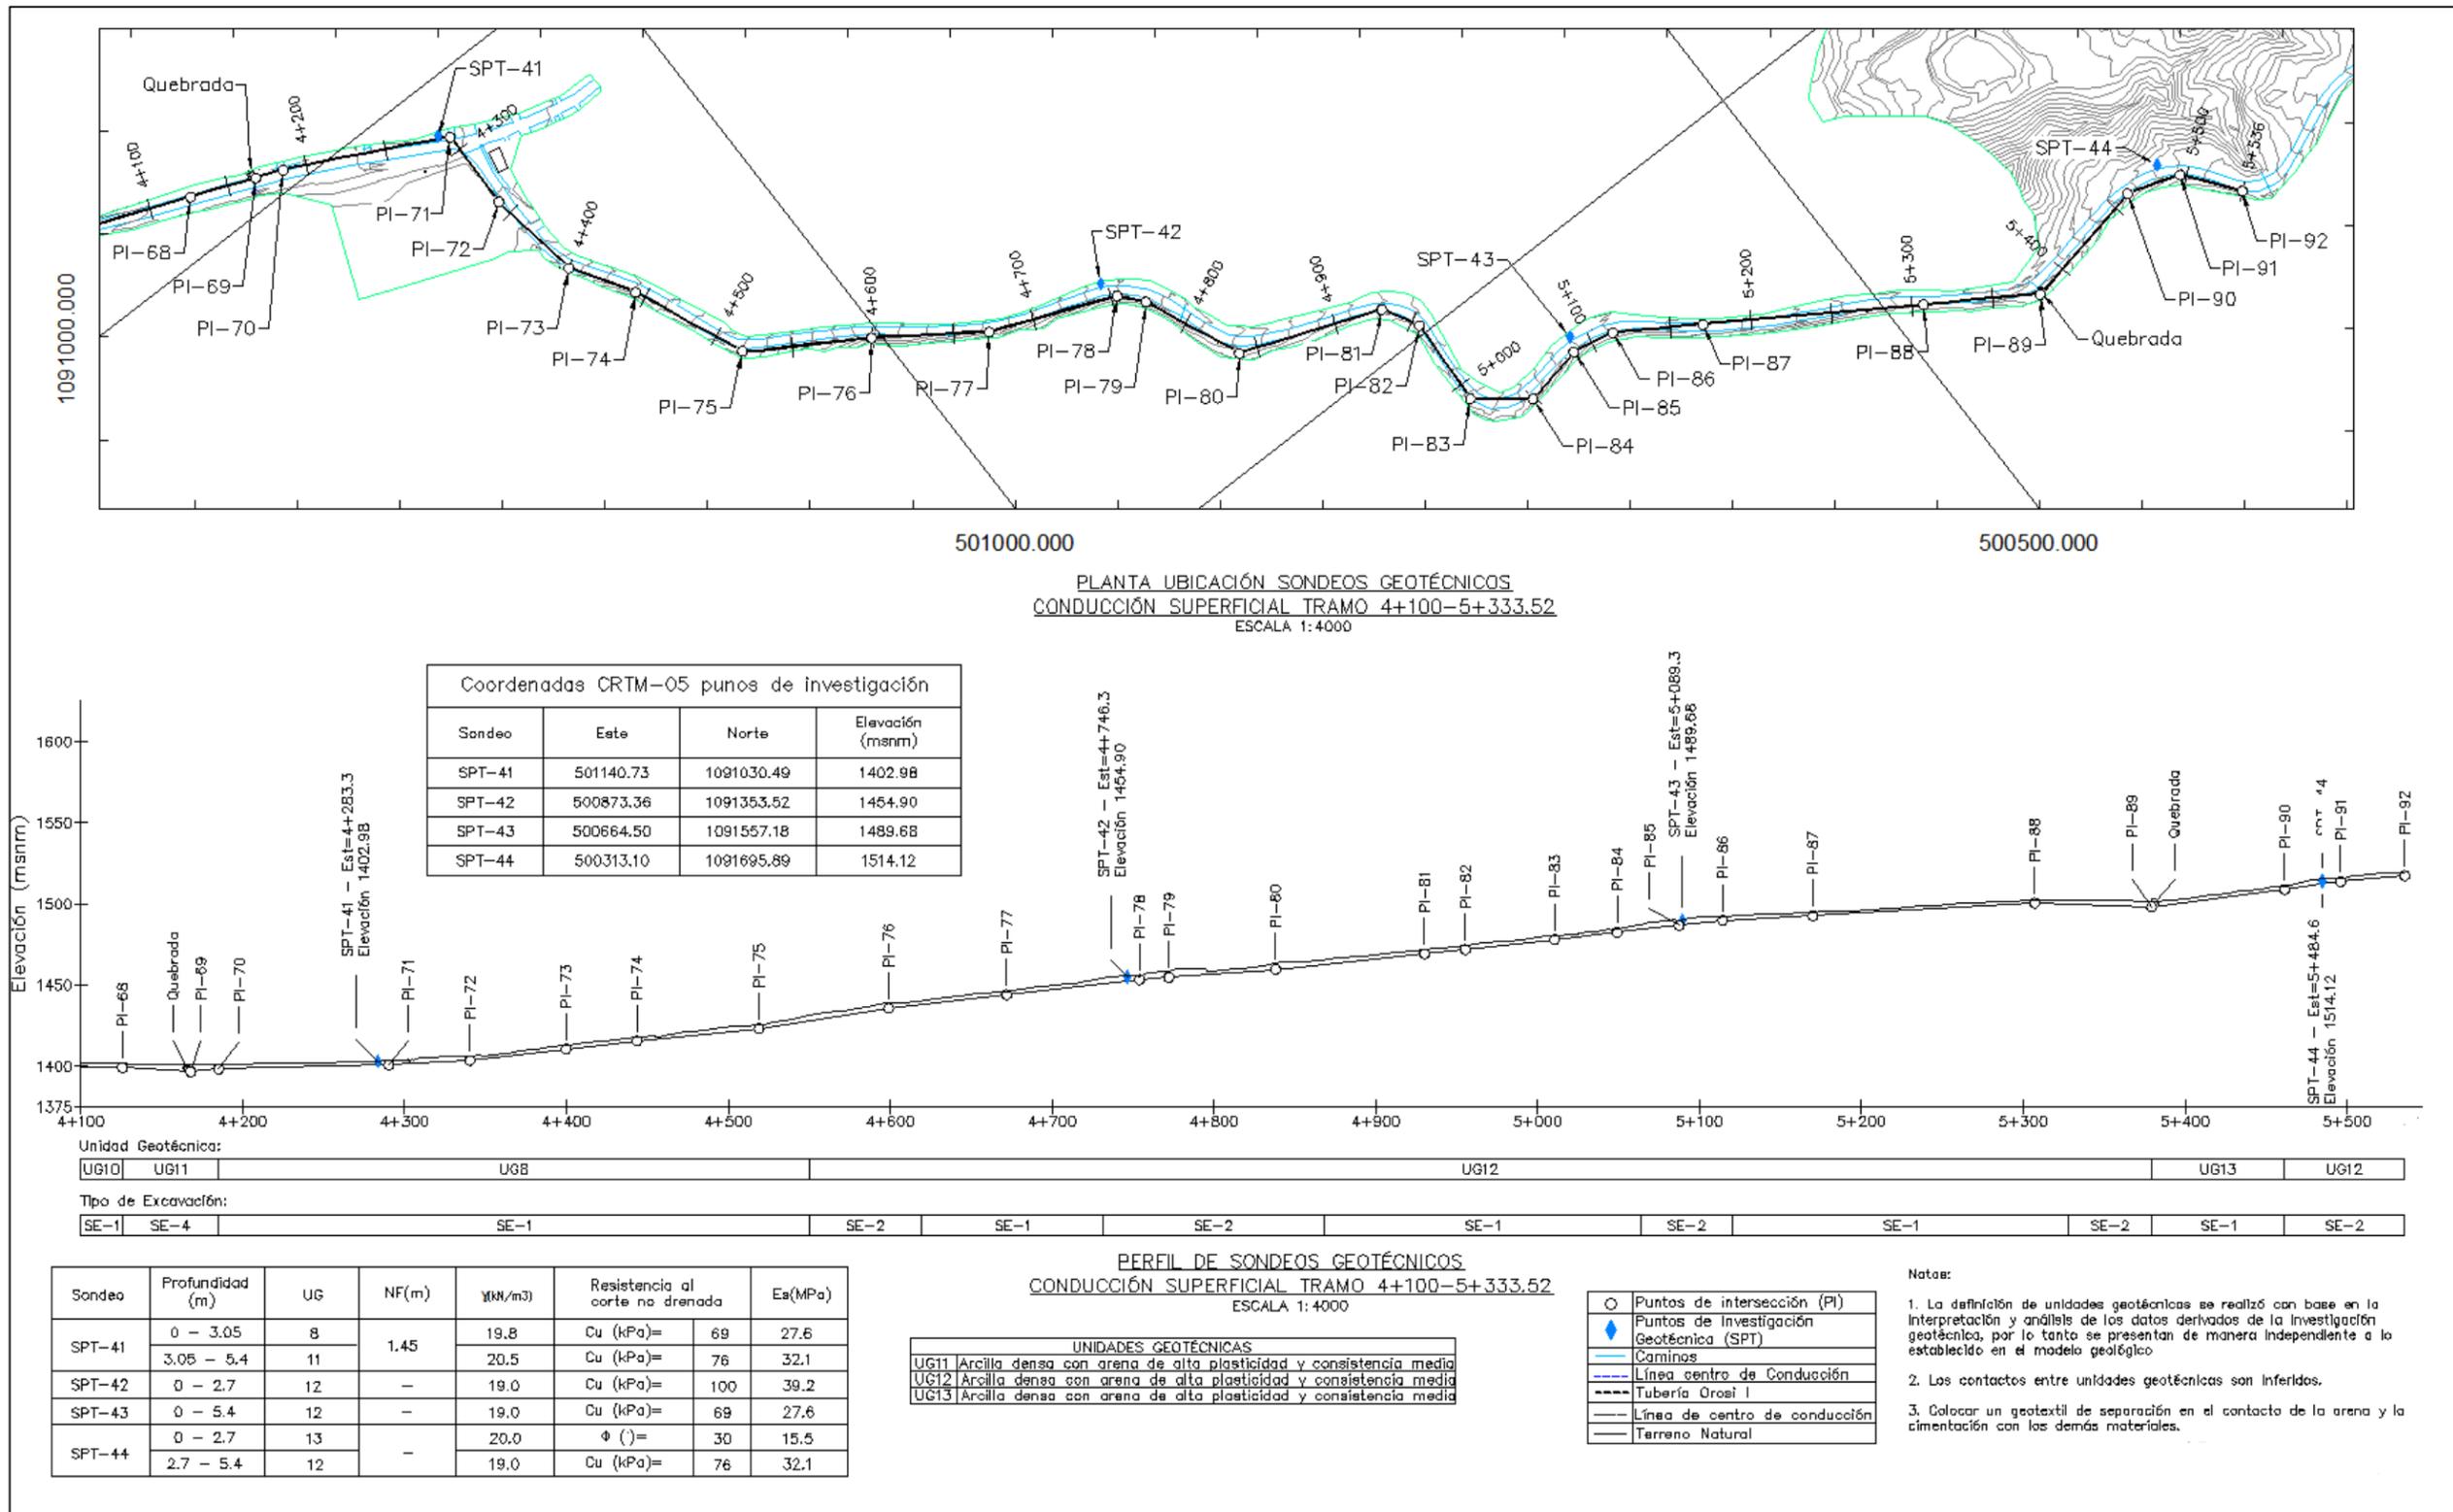
Figura 7.1.48. Modelo geotécnico del sector 6 de la conducción superficial entre las estaciones 4+100 a 5+333 (fin del sector).
Fuente: Valdés A. (2016), a partir de Centro de Servicio Diseño (2016).
