Estudio de Impacto Ambiental **Proyecto V Ampliación del Acueducto Metropolitano (PVAAM)**

Expediente N°: D1-20590-2017-SETENA

TOMO IV

Descripción del Ambiente Físico (Geología & Geotecnia)

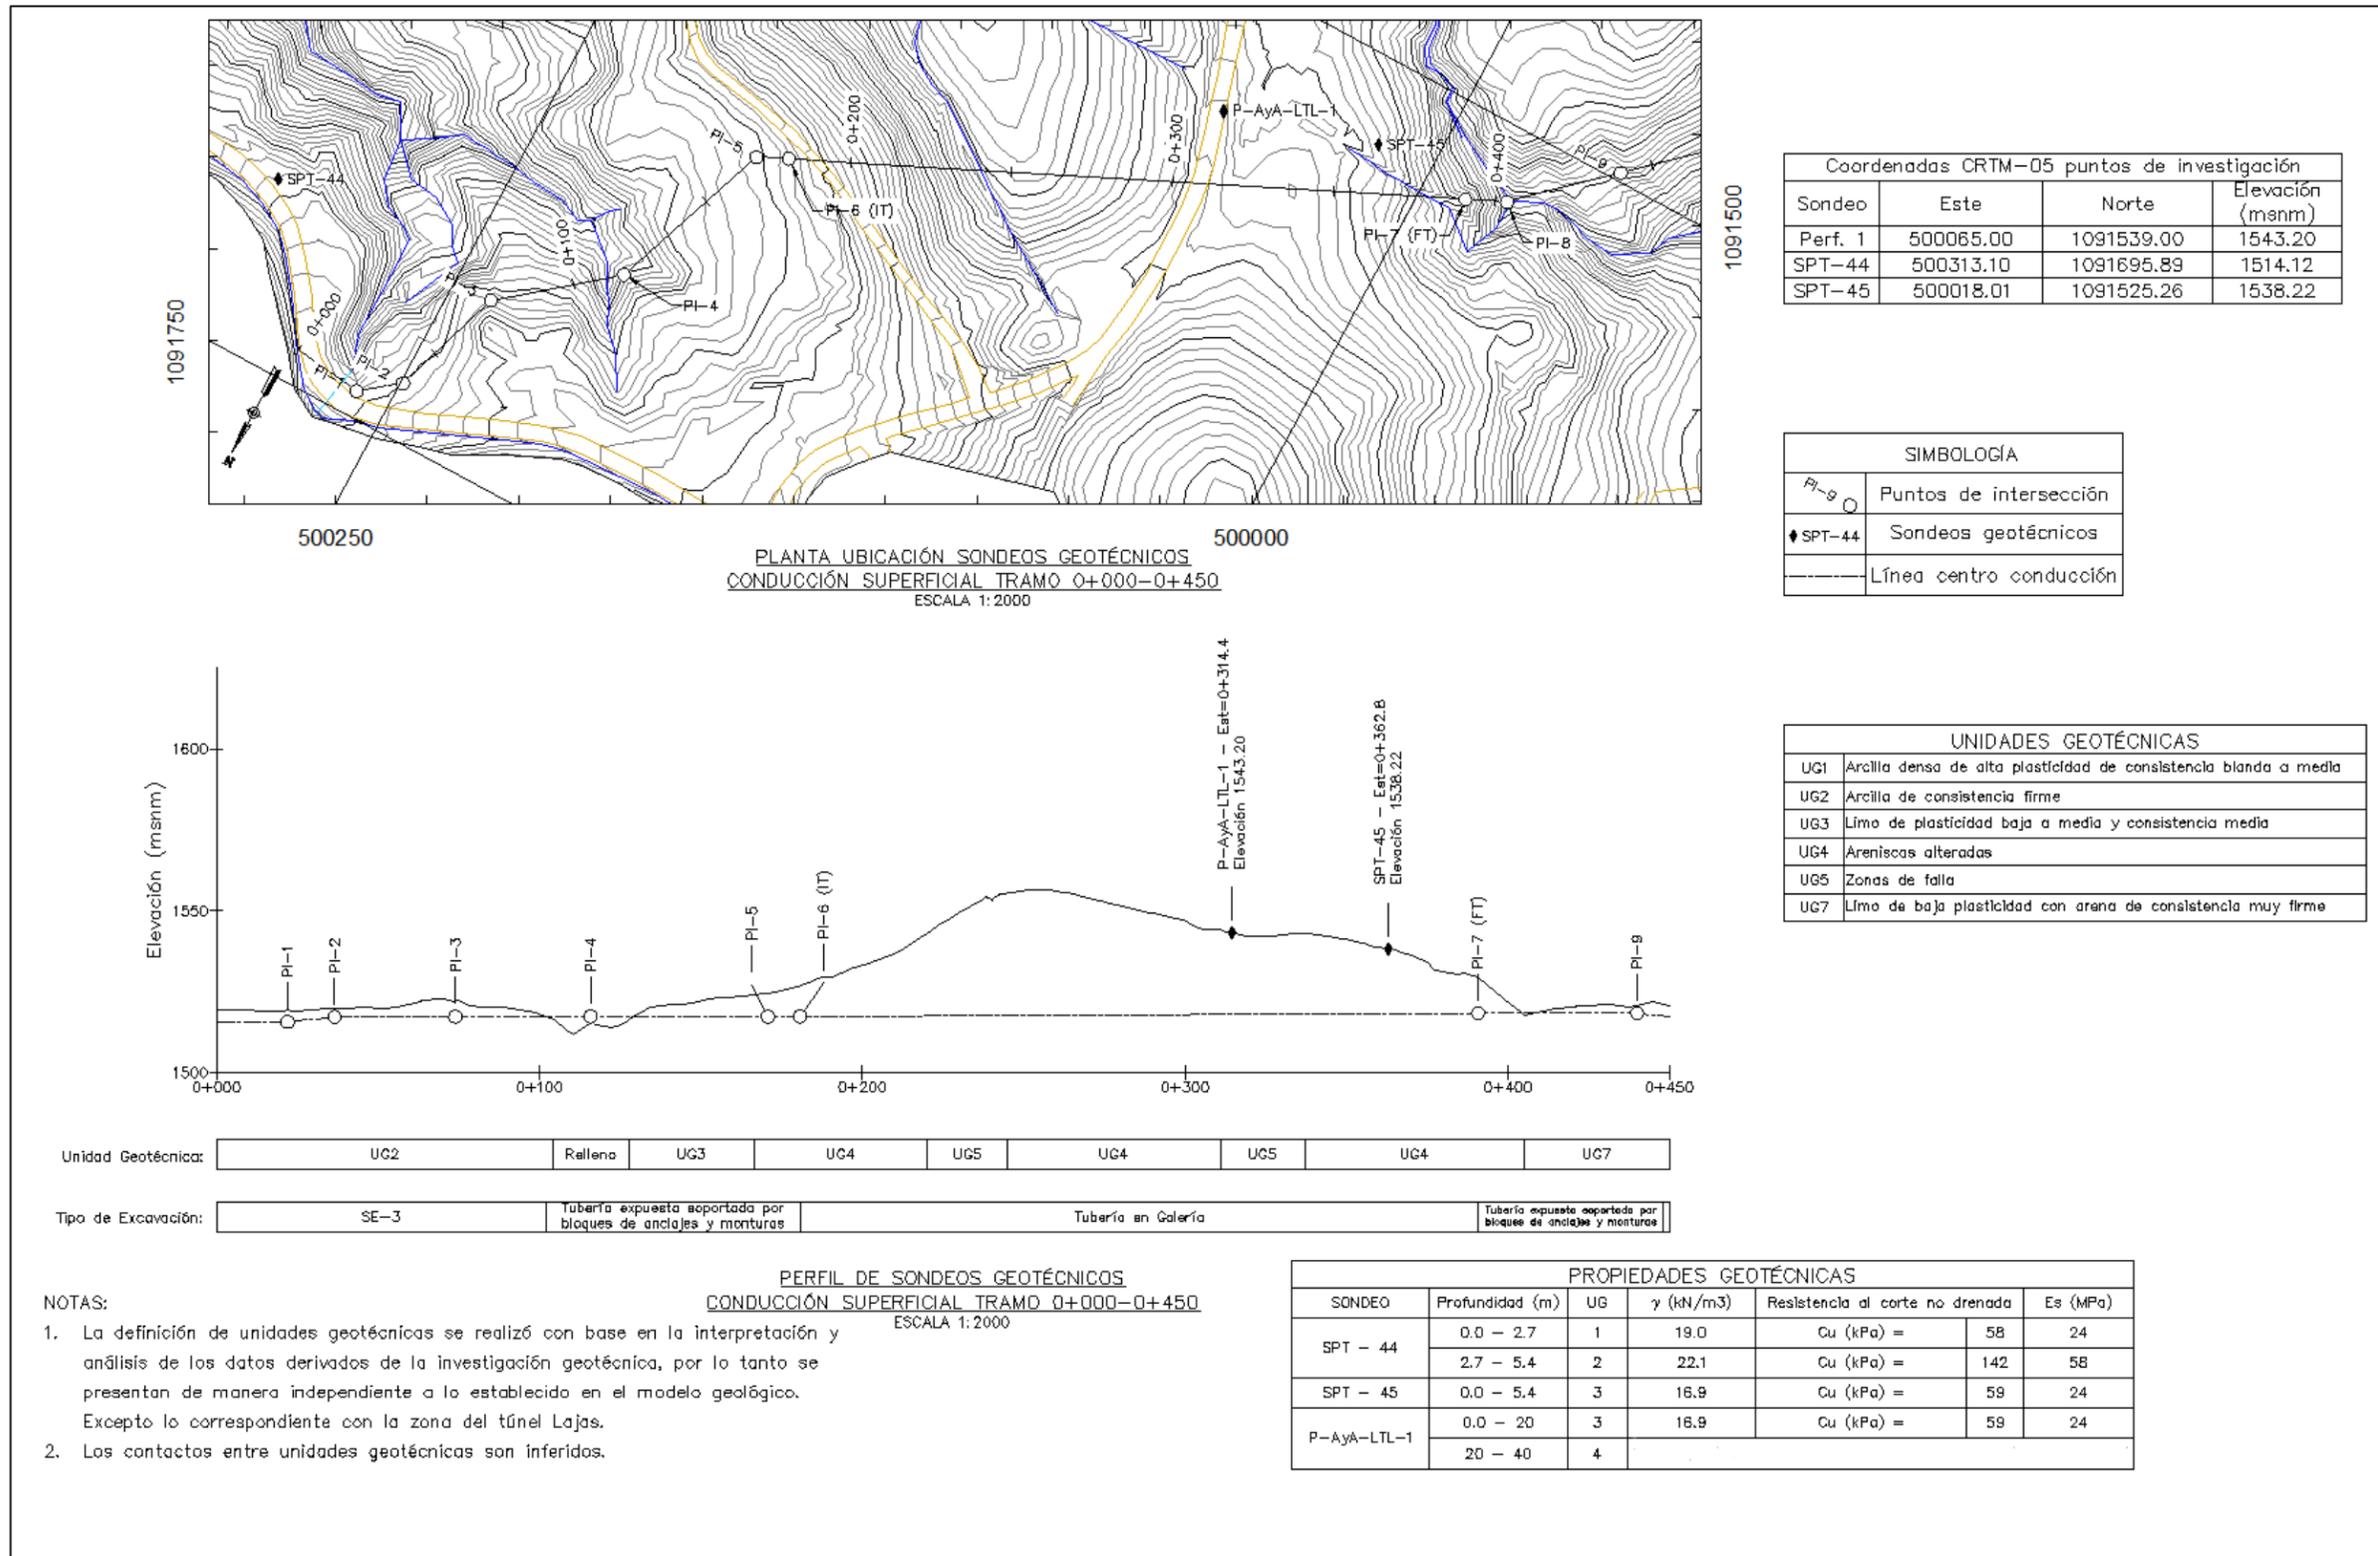
Figura 7.1.49. Modelo geotécnico del sector 7 de la conducción superficial entre las estaciones 0+000 a 0+450.
Fuente: Valdés A. (2016), a partir de Centro de Servicio Diseño (2016).

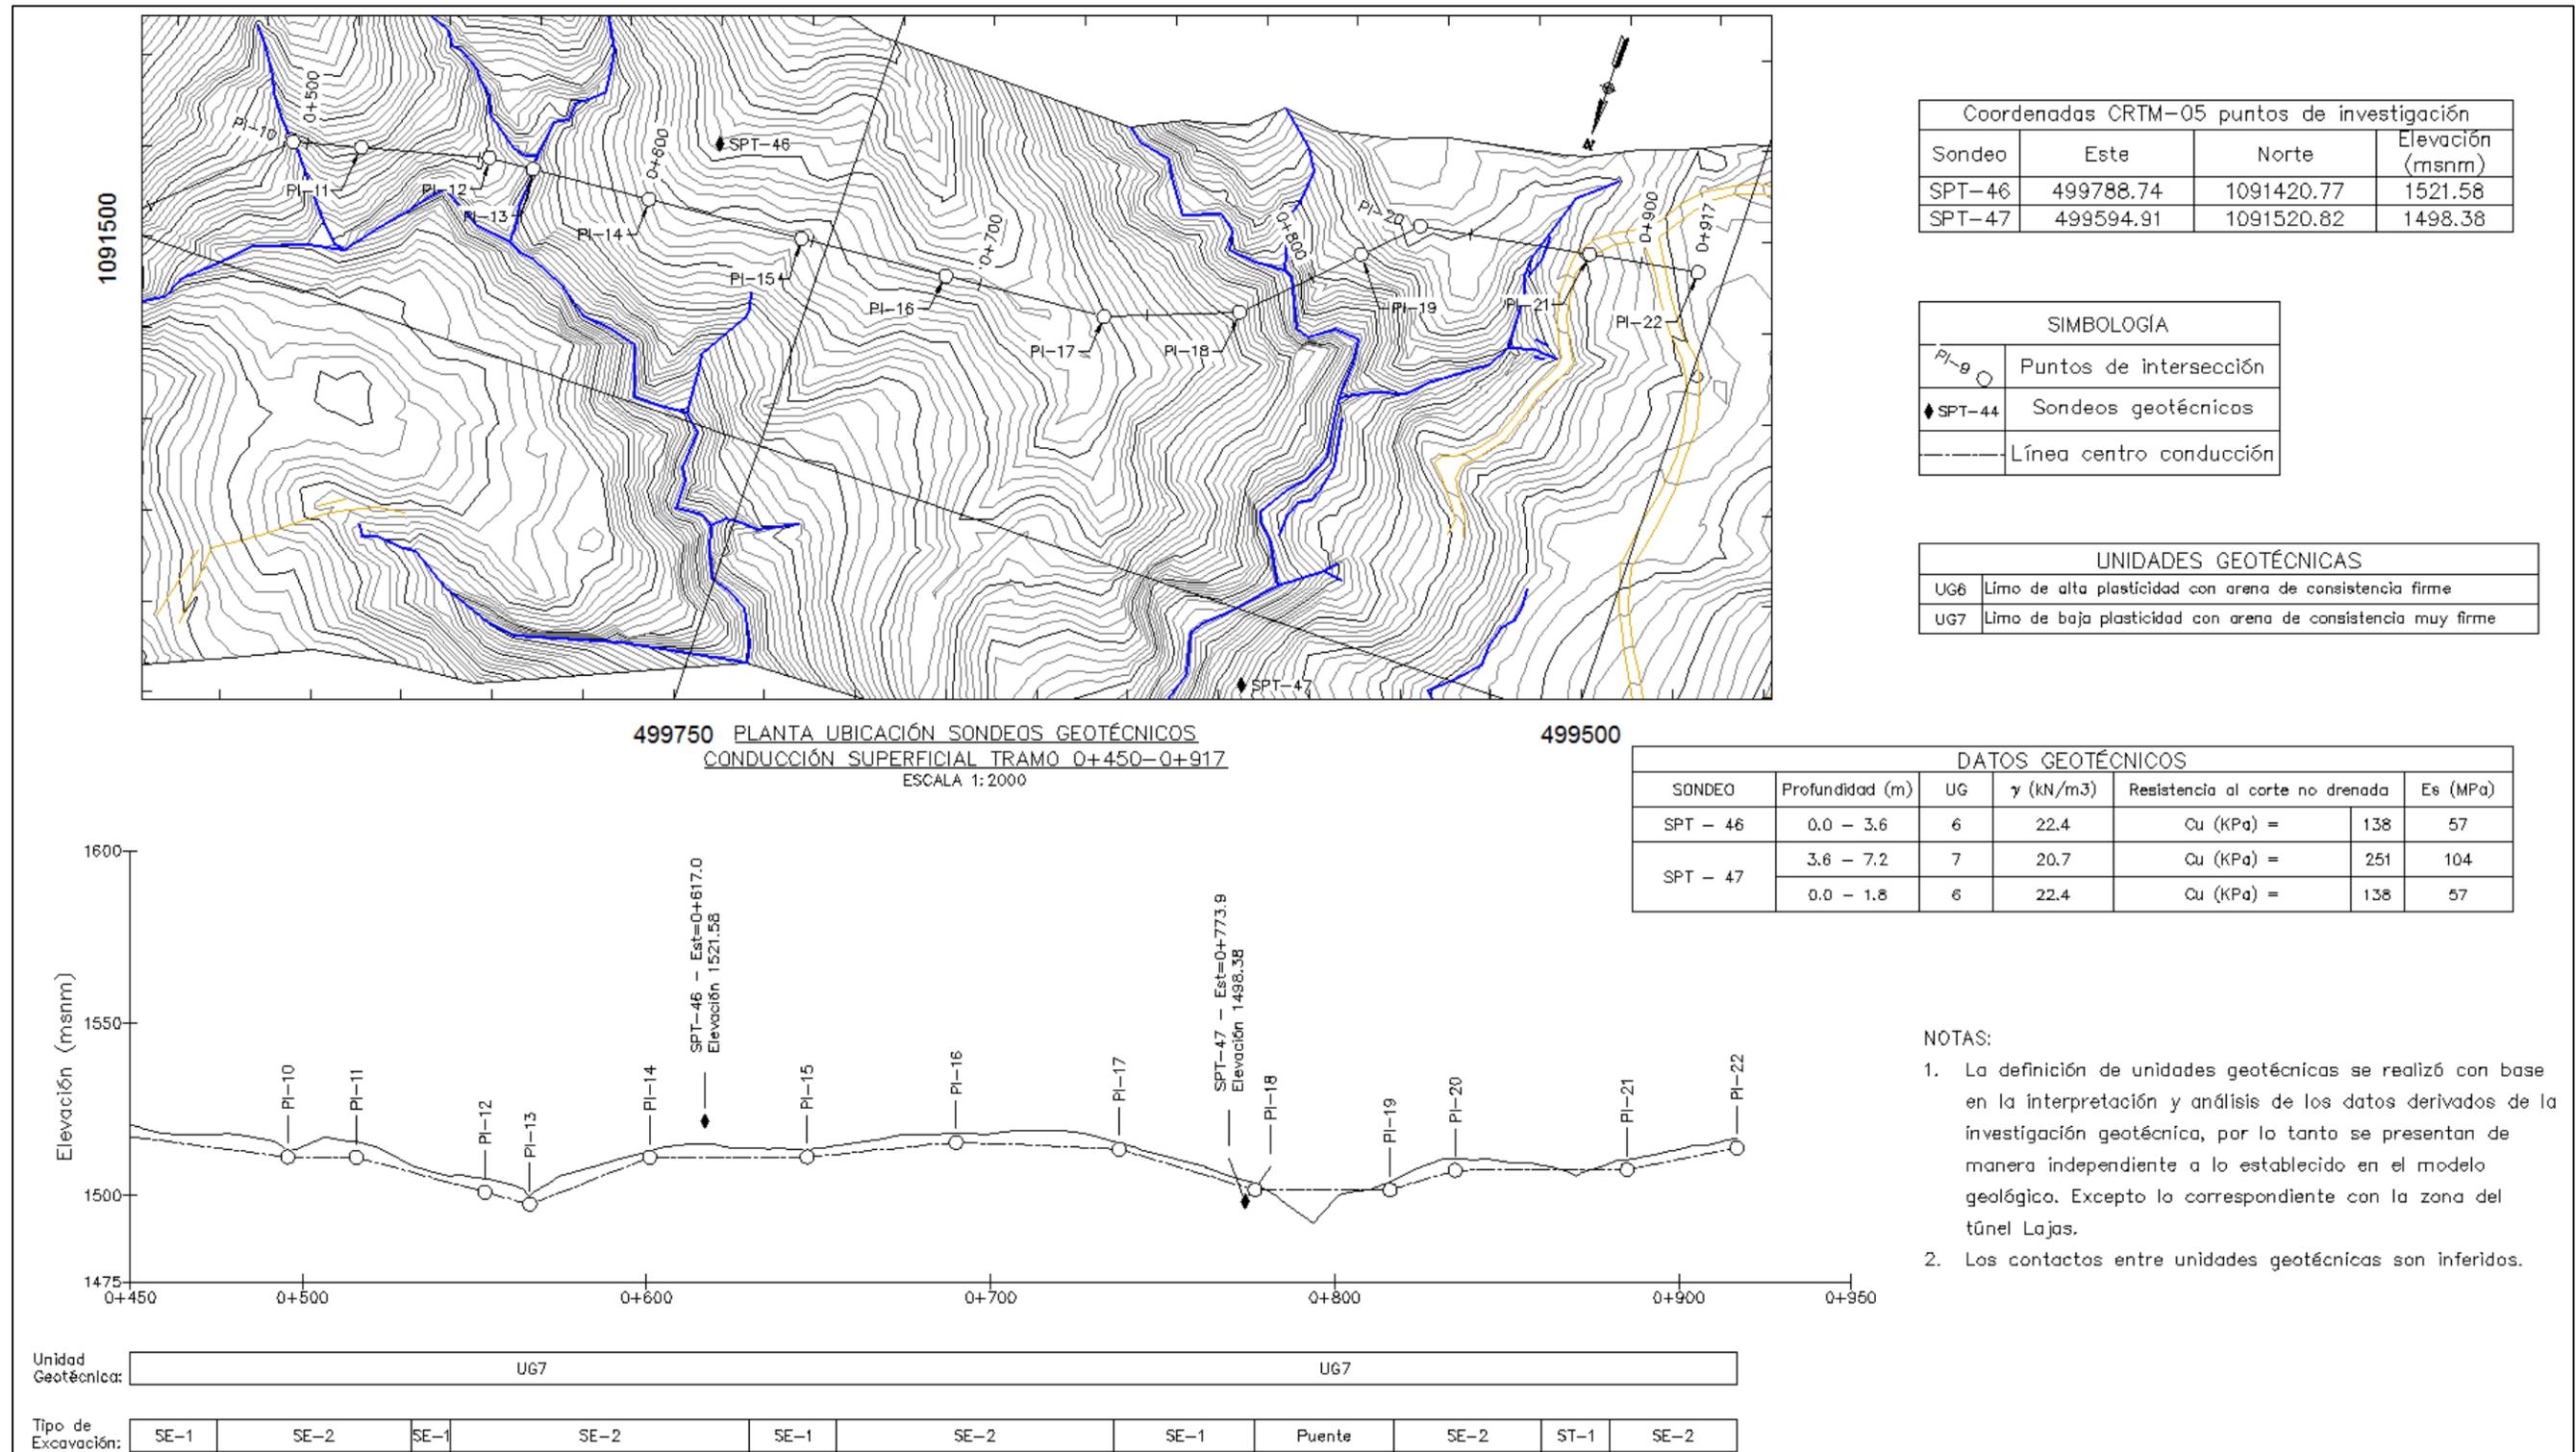
Figura 7.1.50. Modelo geotécnico del sector 7 de la conducción superficial entre las estaciones 0+450 a 0+917 (fin del sector).

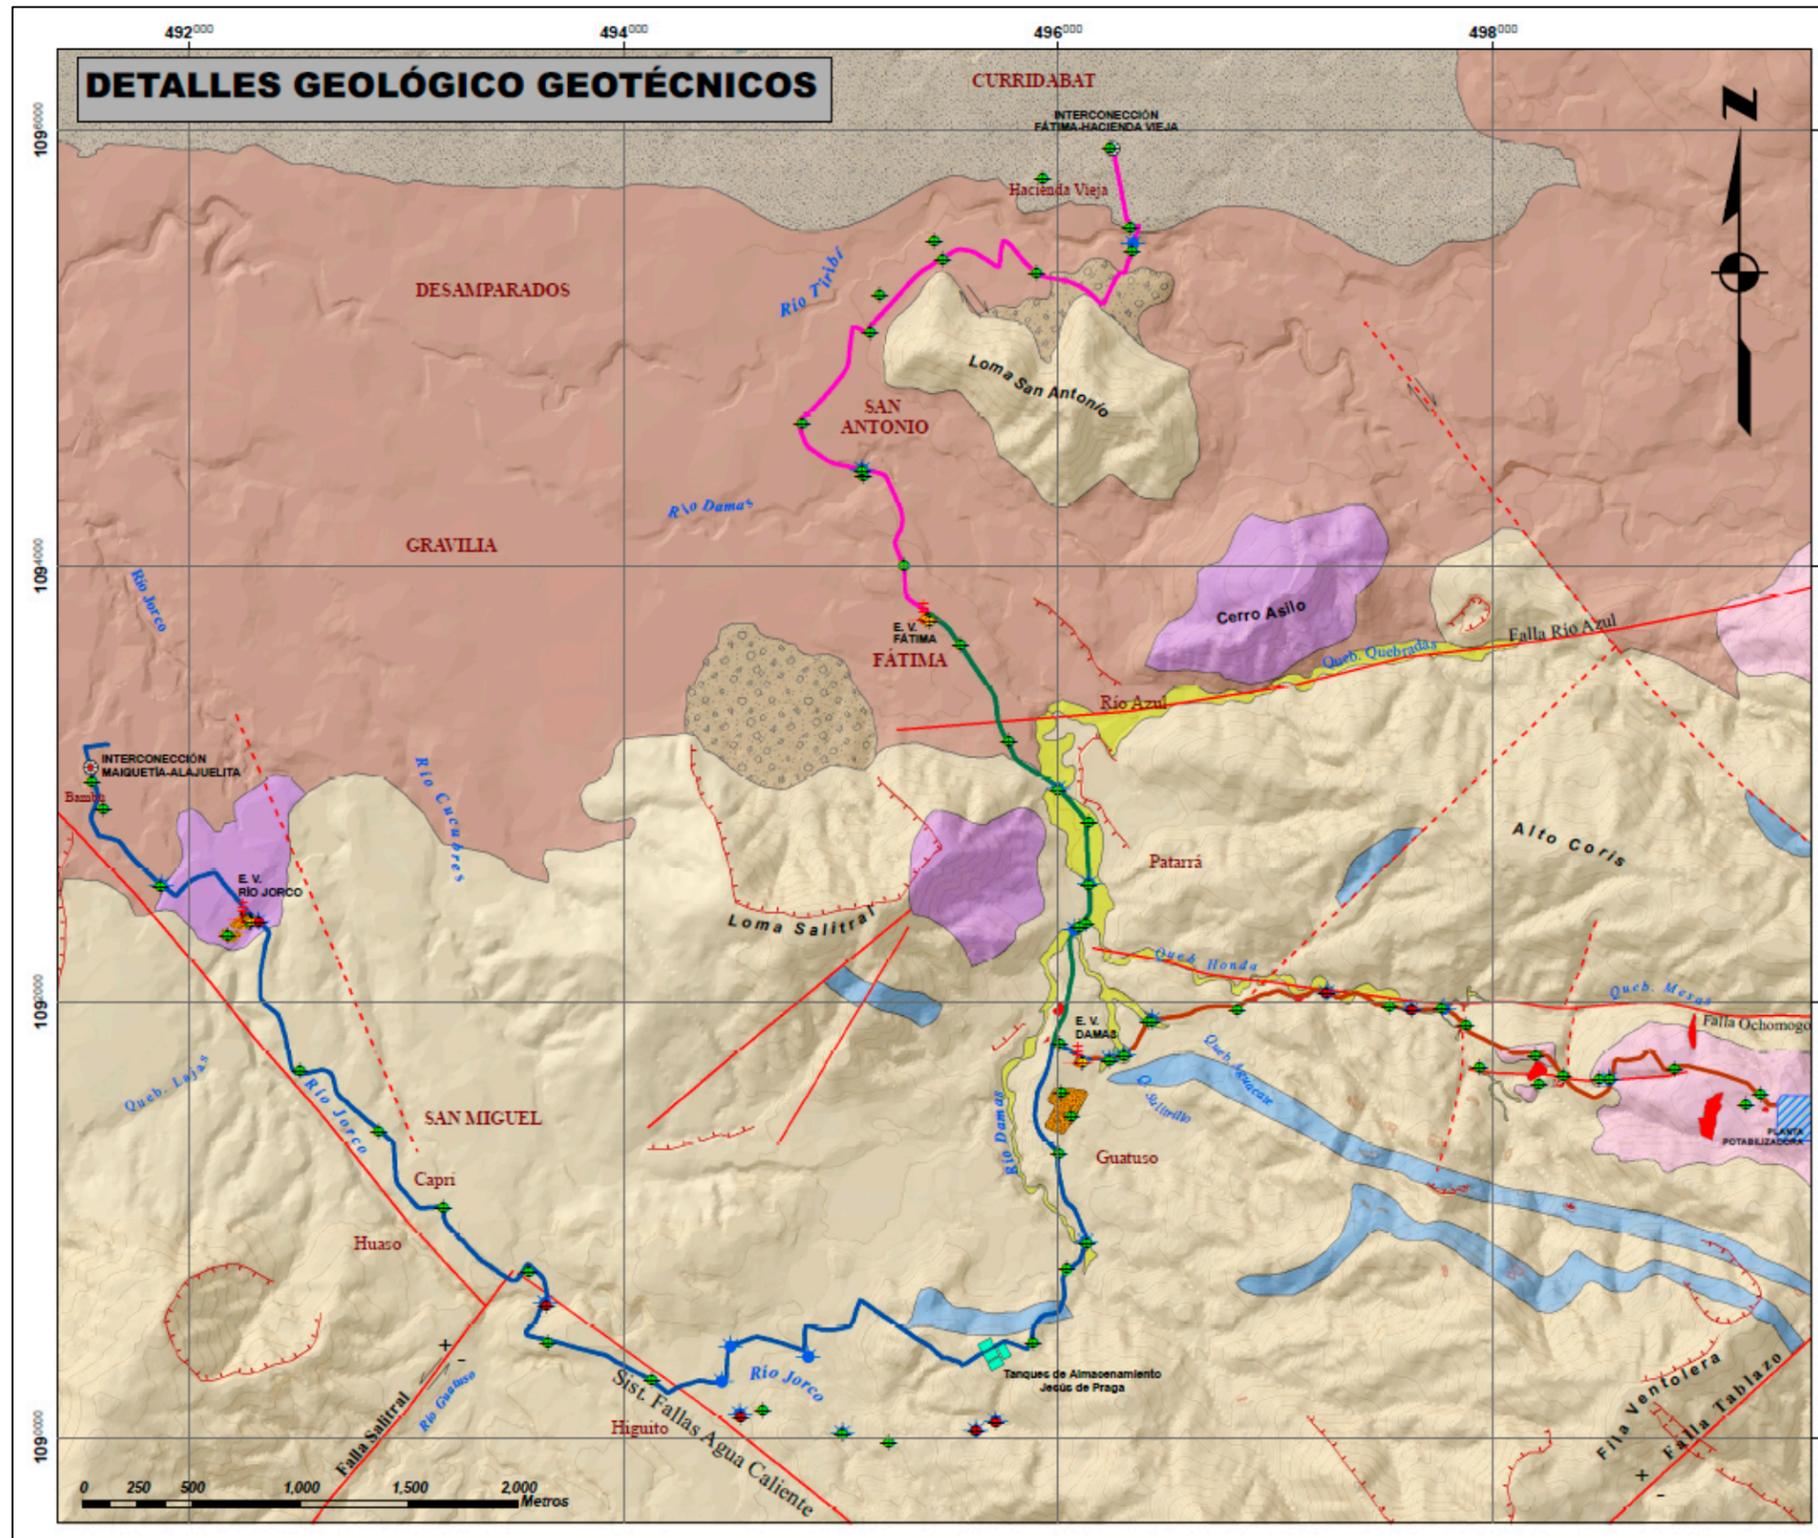
Figura 7.1.69. Ubicación de los ensayos geotécnicos a lo largo del sistema de distribución.
Fuente: Cruz K. & Bonilla J. (2017), a partir de Centro de Servicio Diseño (2017).

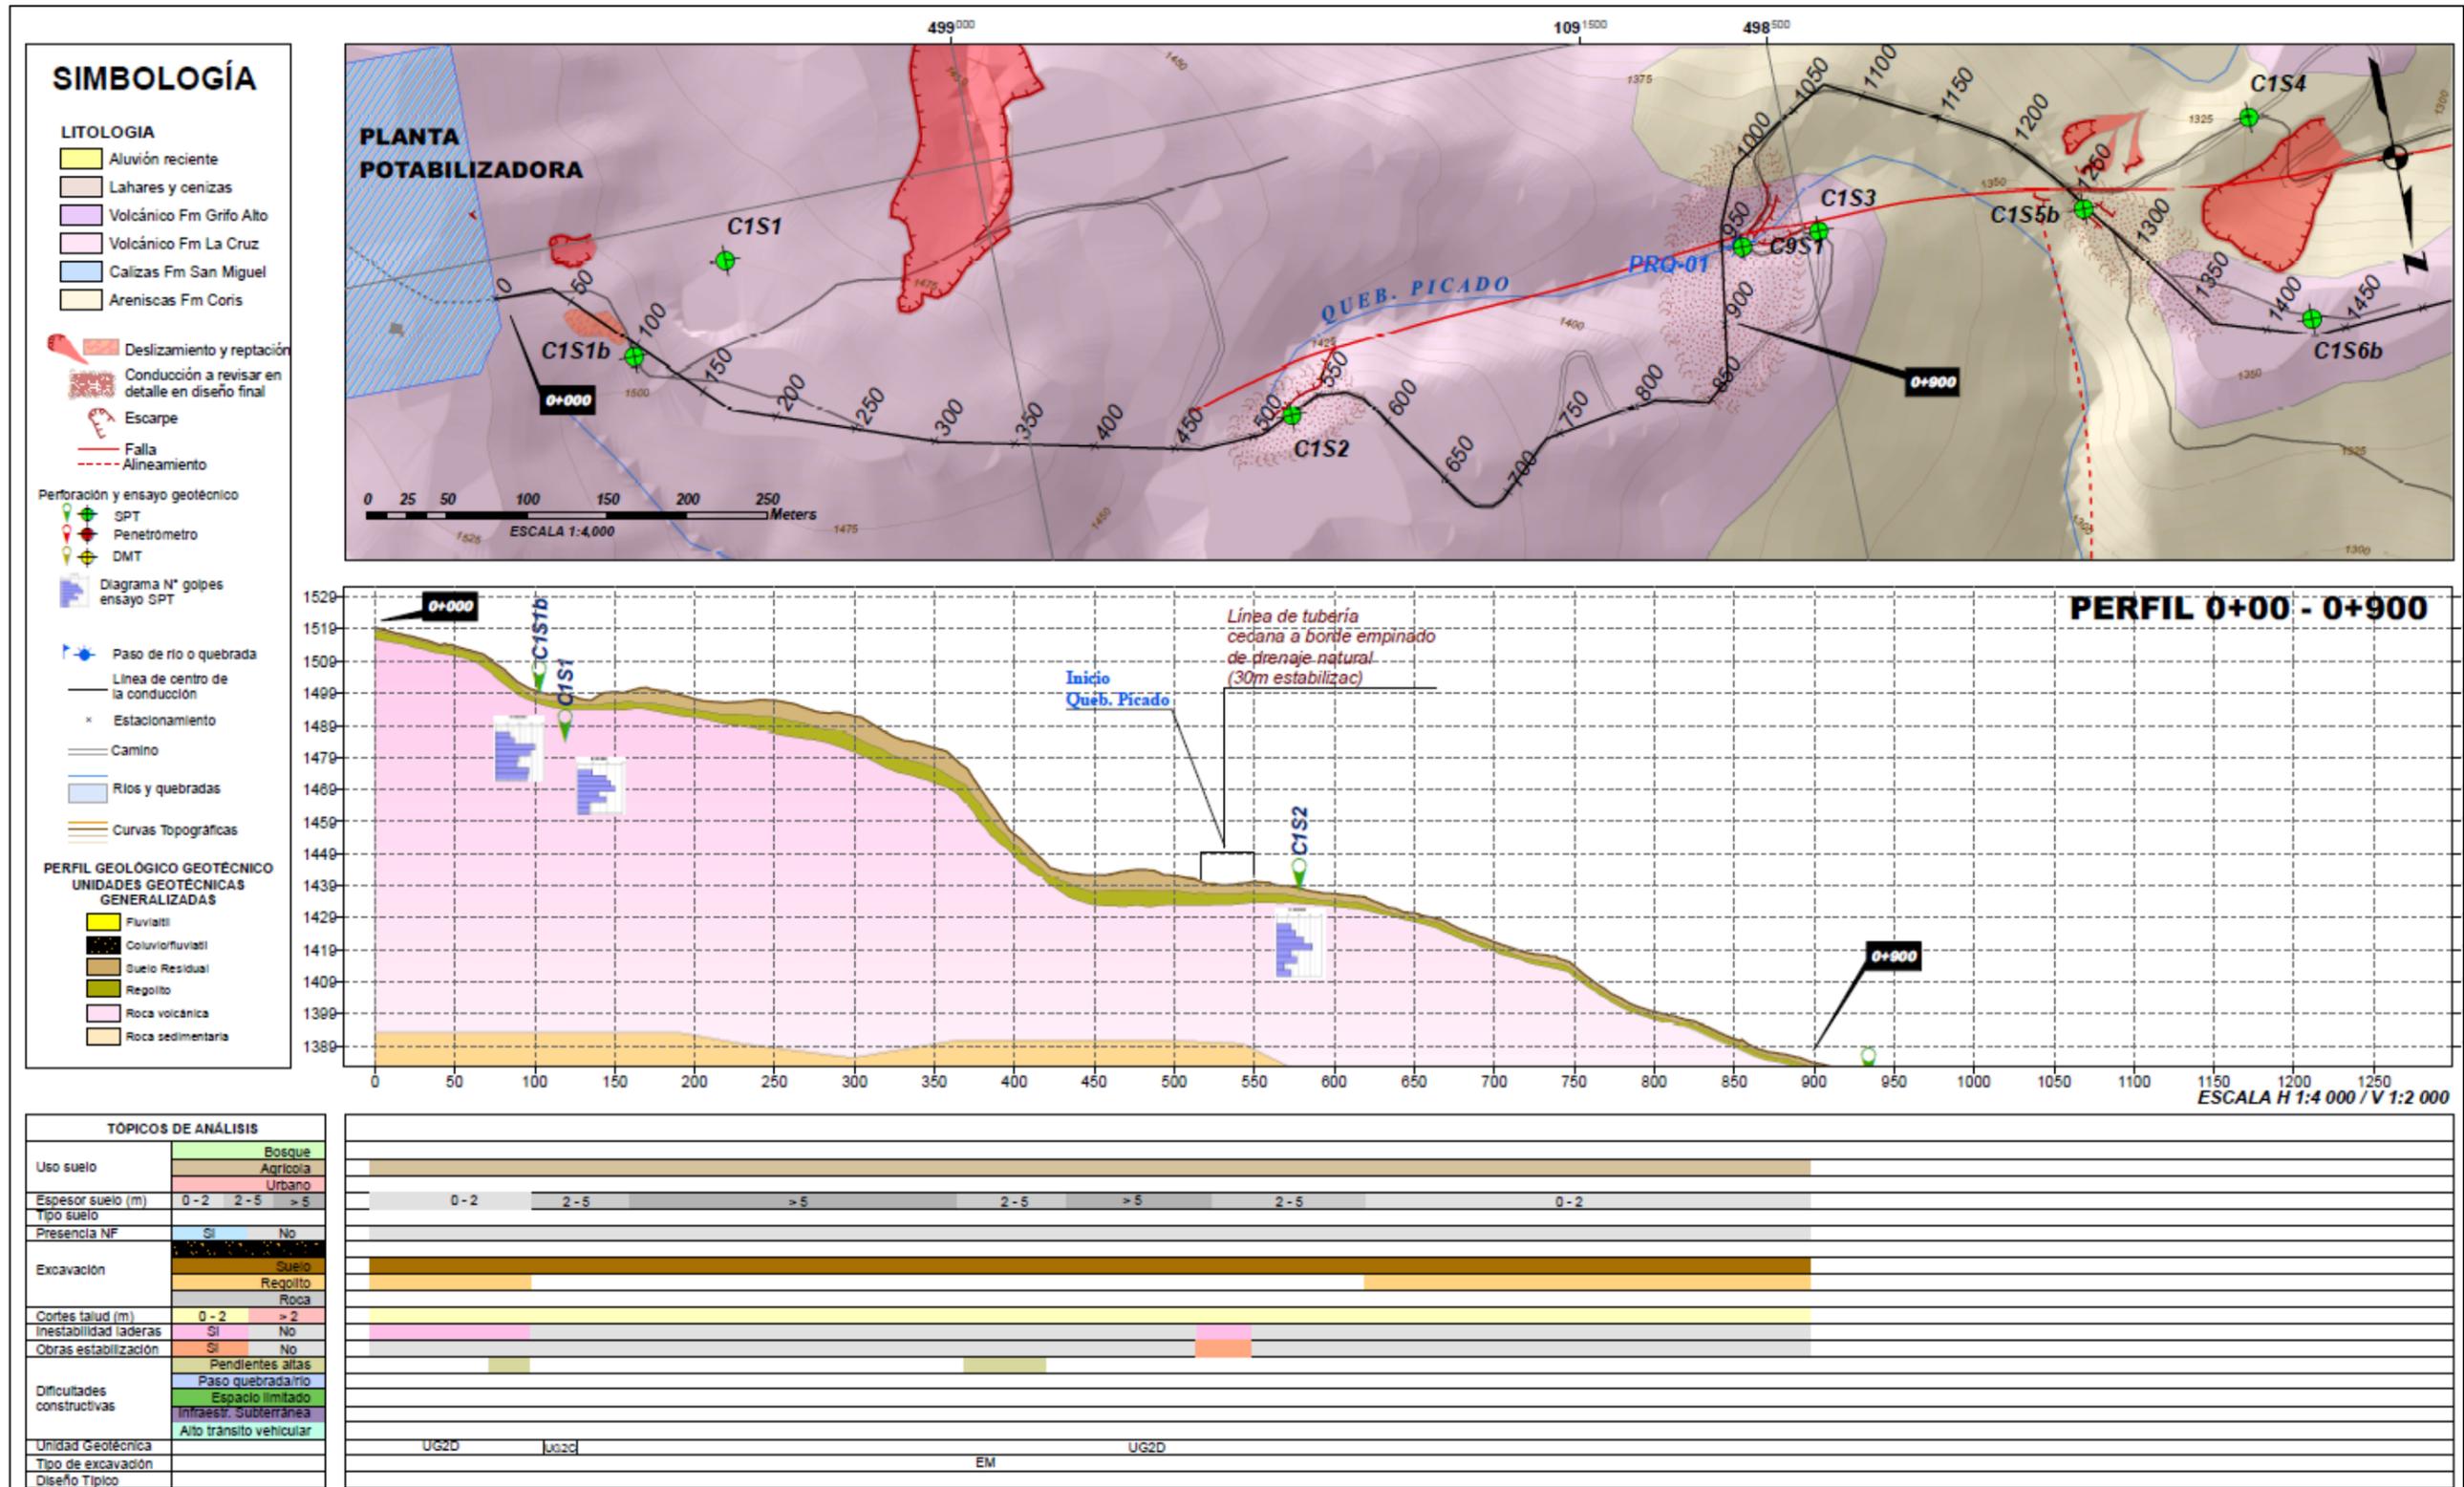
Figura 7.1.70. Modelo geológico – geotécnico tramo Planta Potabilizadora – Damas Est. 0+000 – 0+900.
Fuente: Cruz K. & Bonilla J. (2017), a partir de Centro de Servicio Diseño (2017).

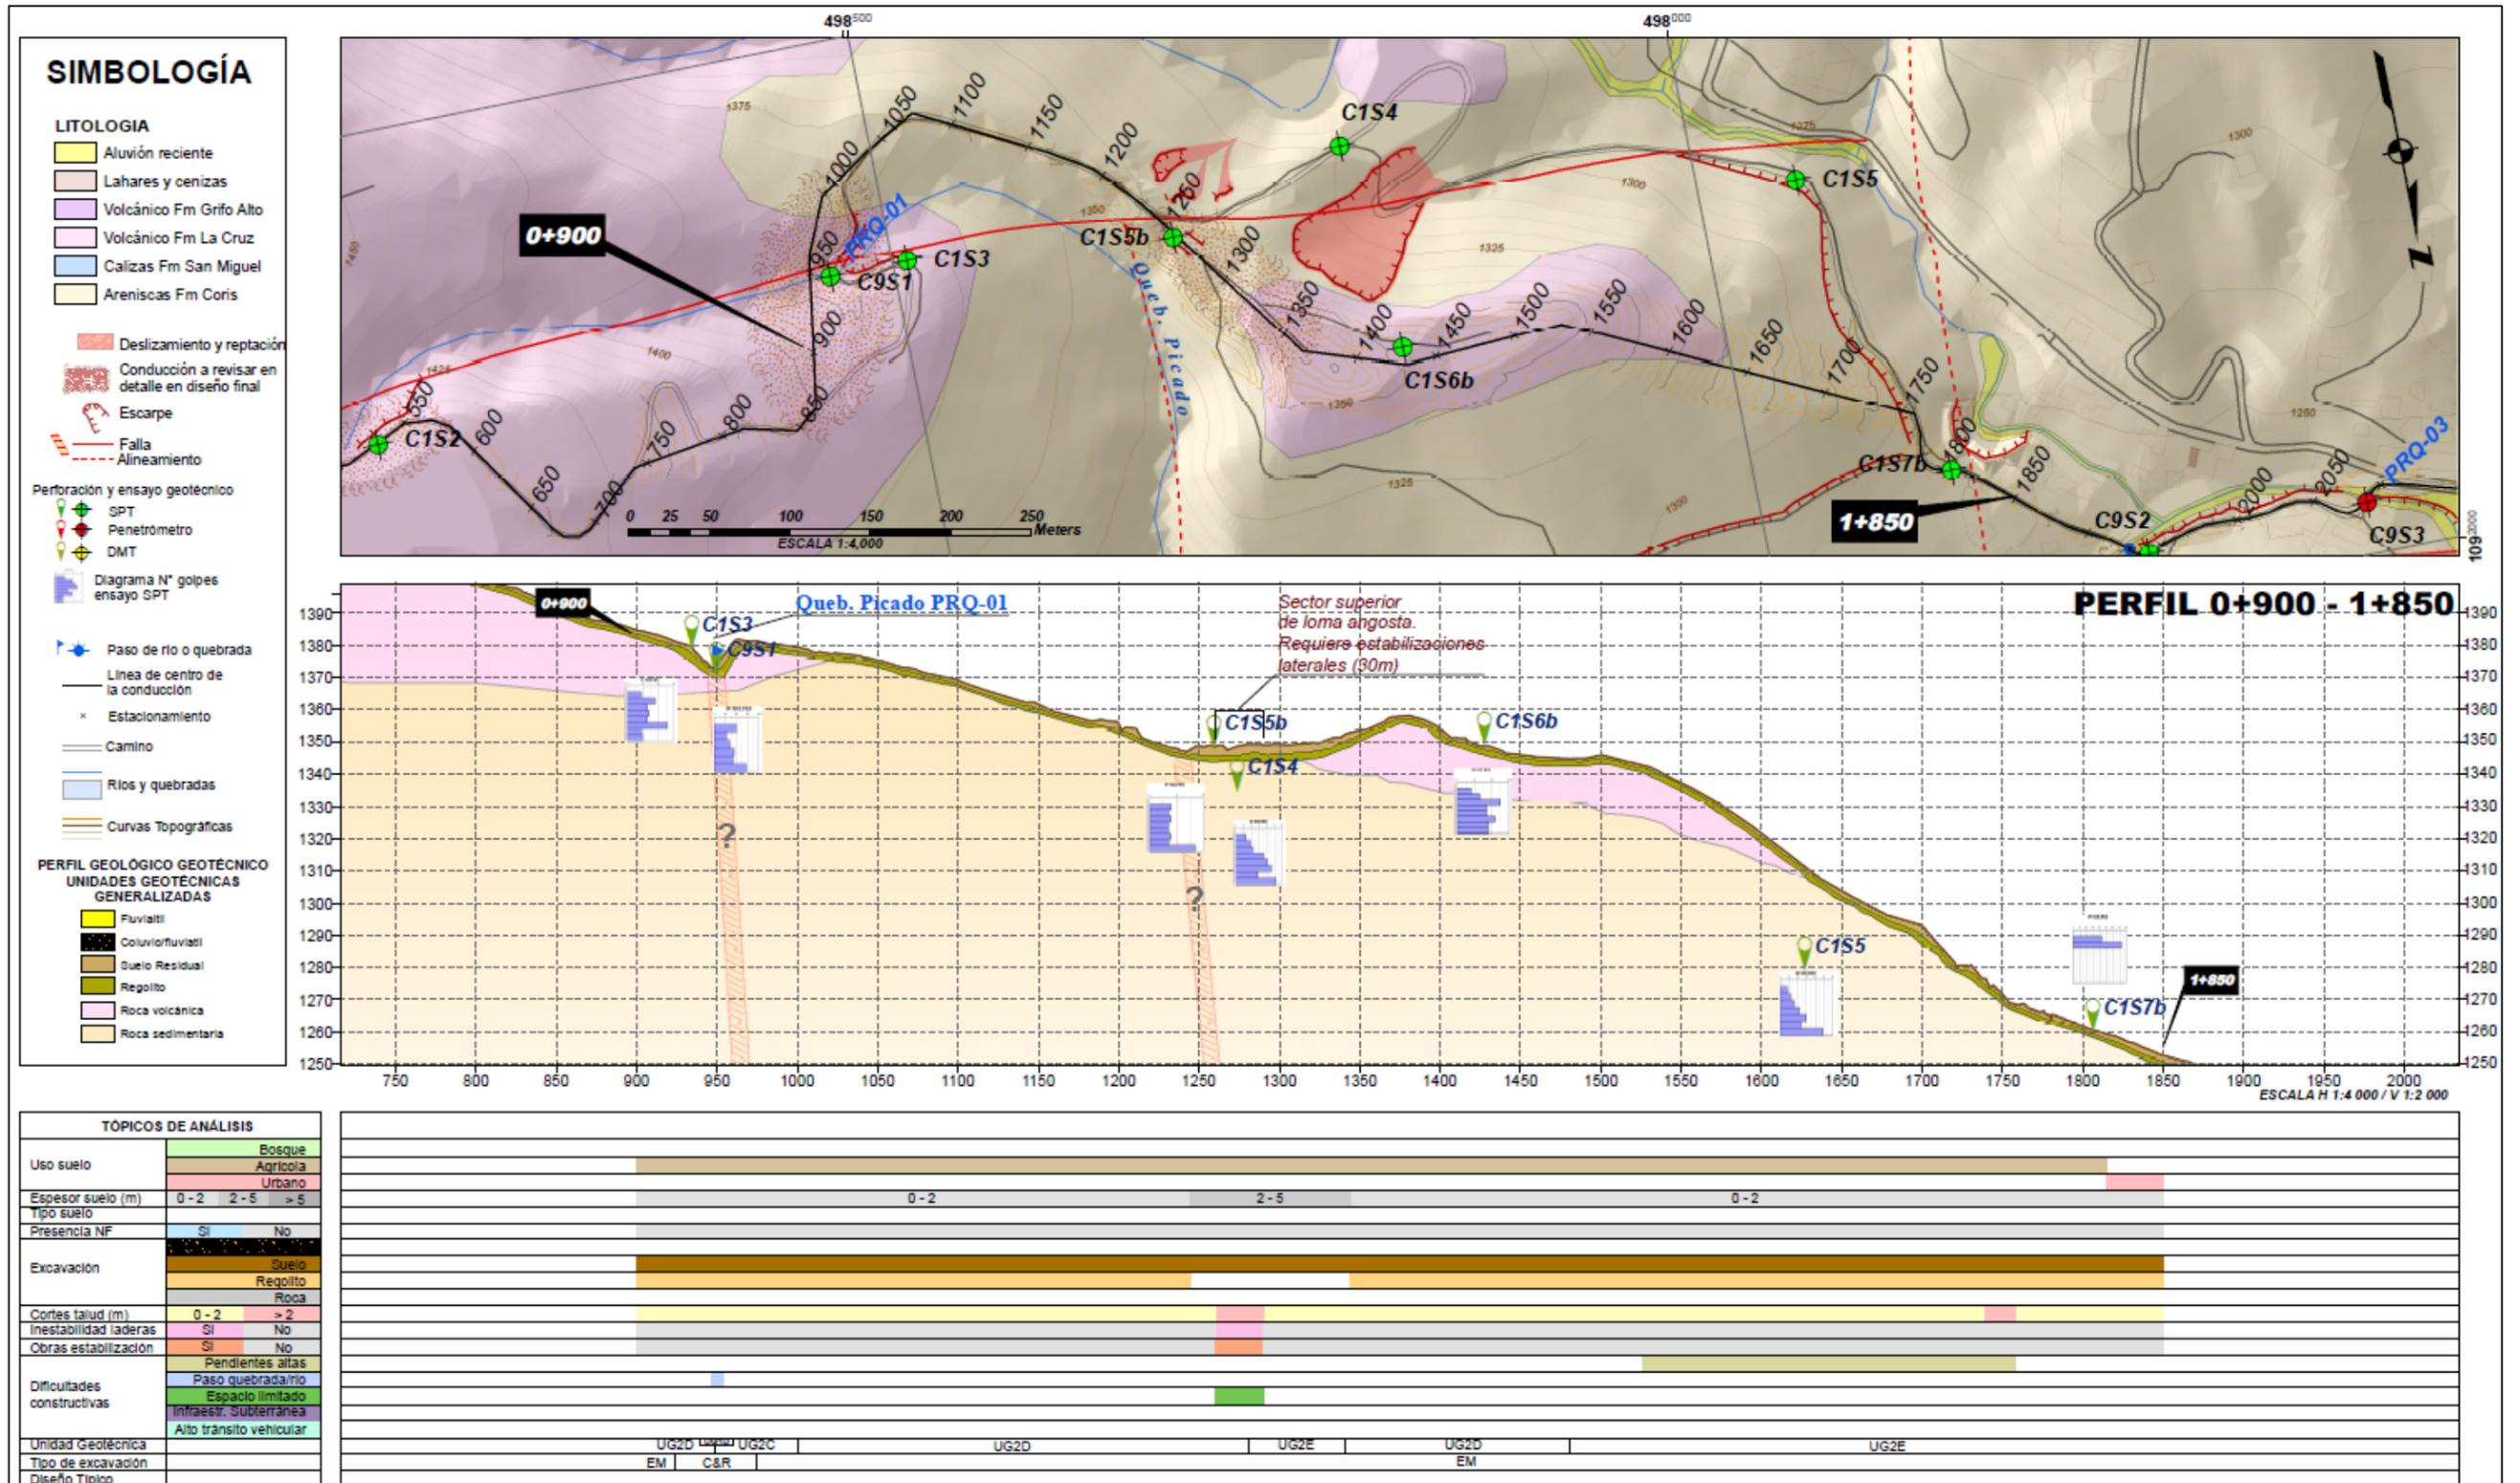
Figura 7.1.71. Modelo geológico – geotécnico tramo Planta Potabilizadora – Damas Est. 0+900 – 1+850.
Fuente: Cruz K. & Bonilla J. (2017), a partir de Centro de Servicio Diseño (2017).

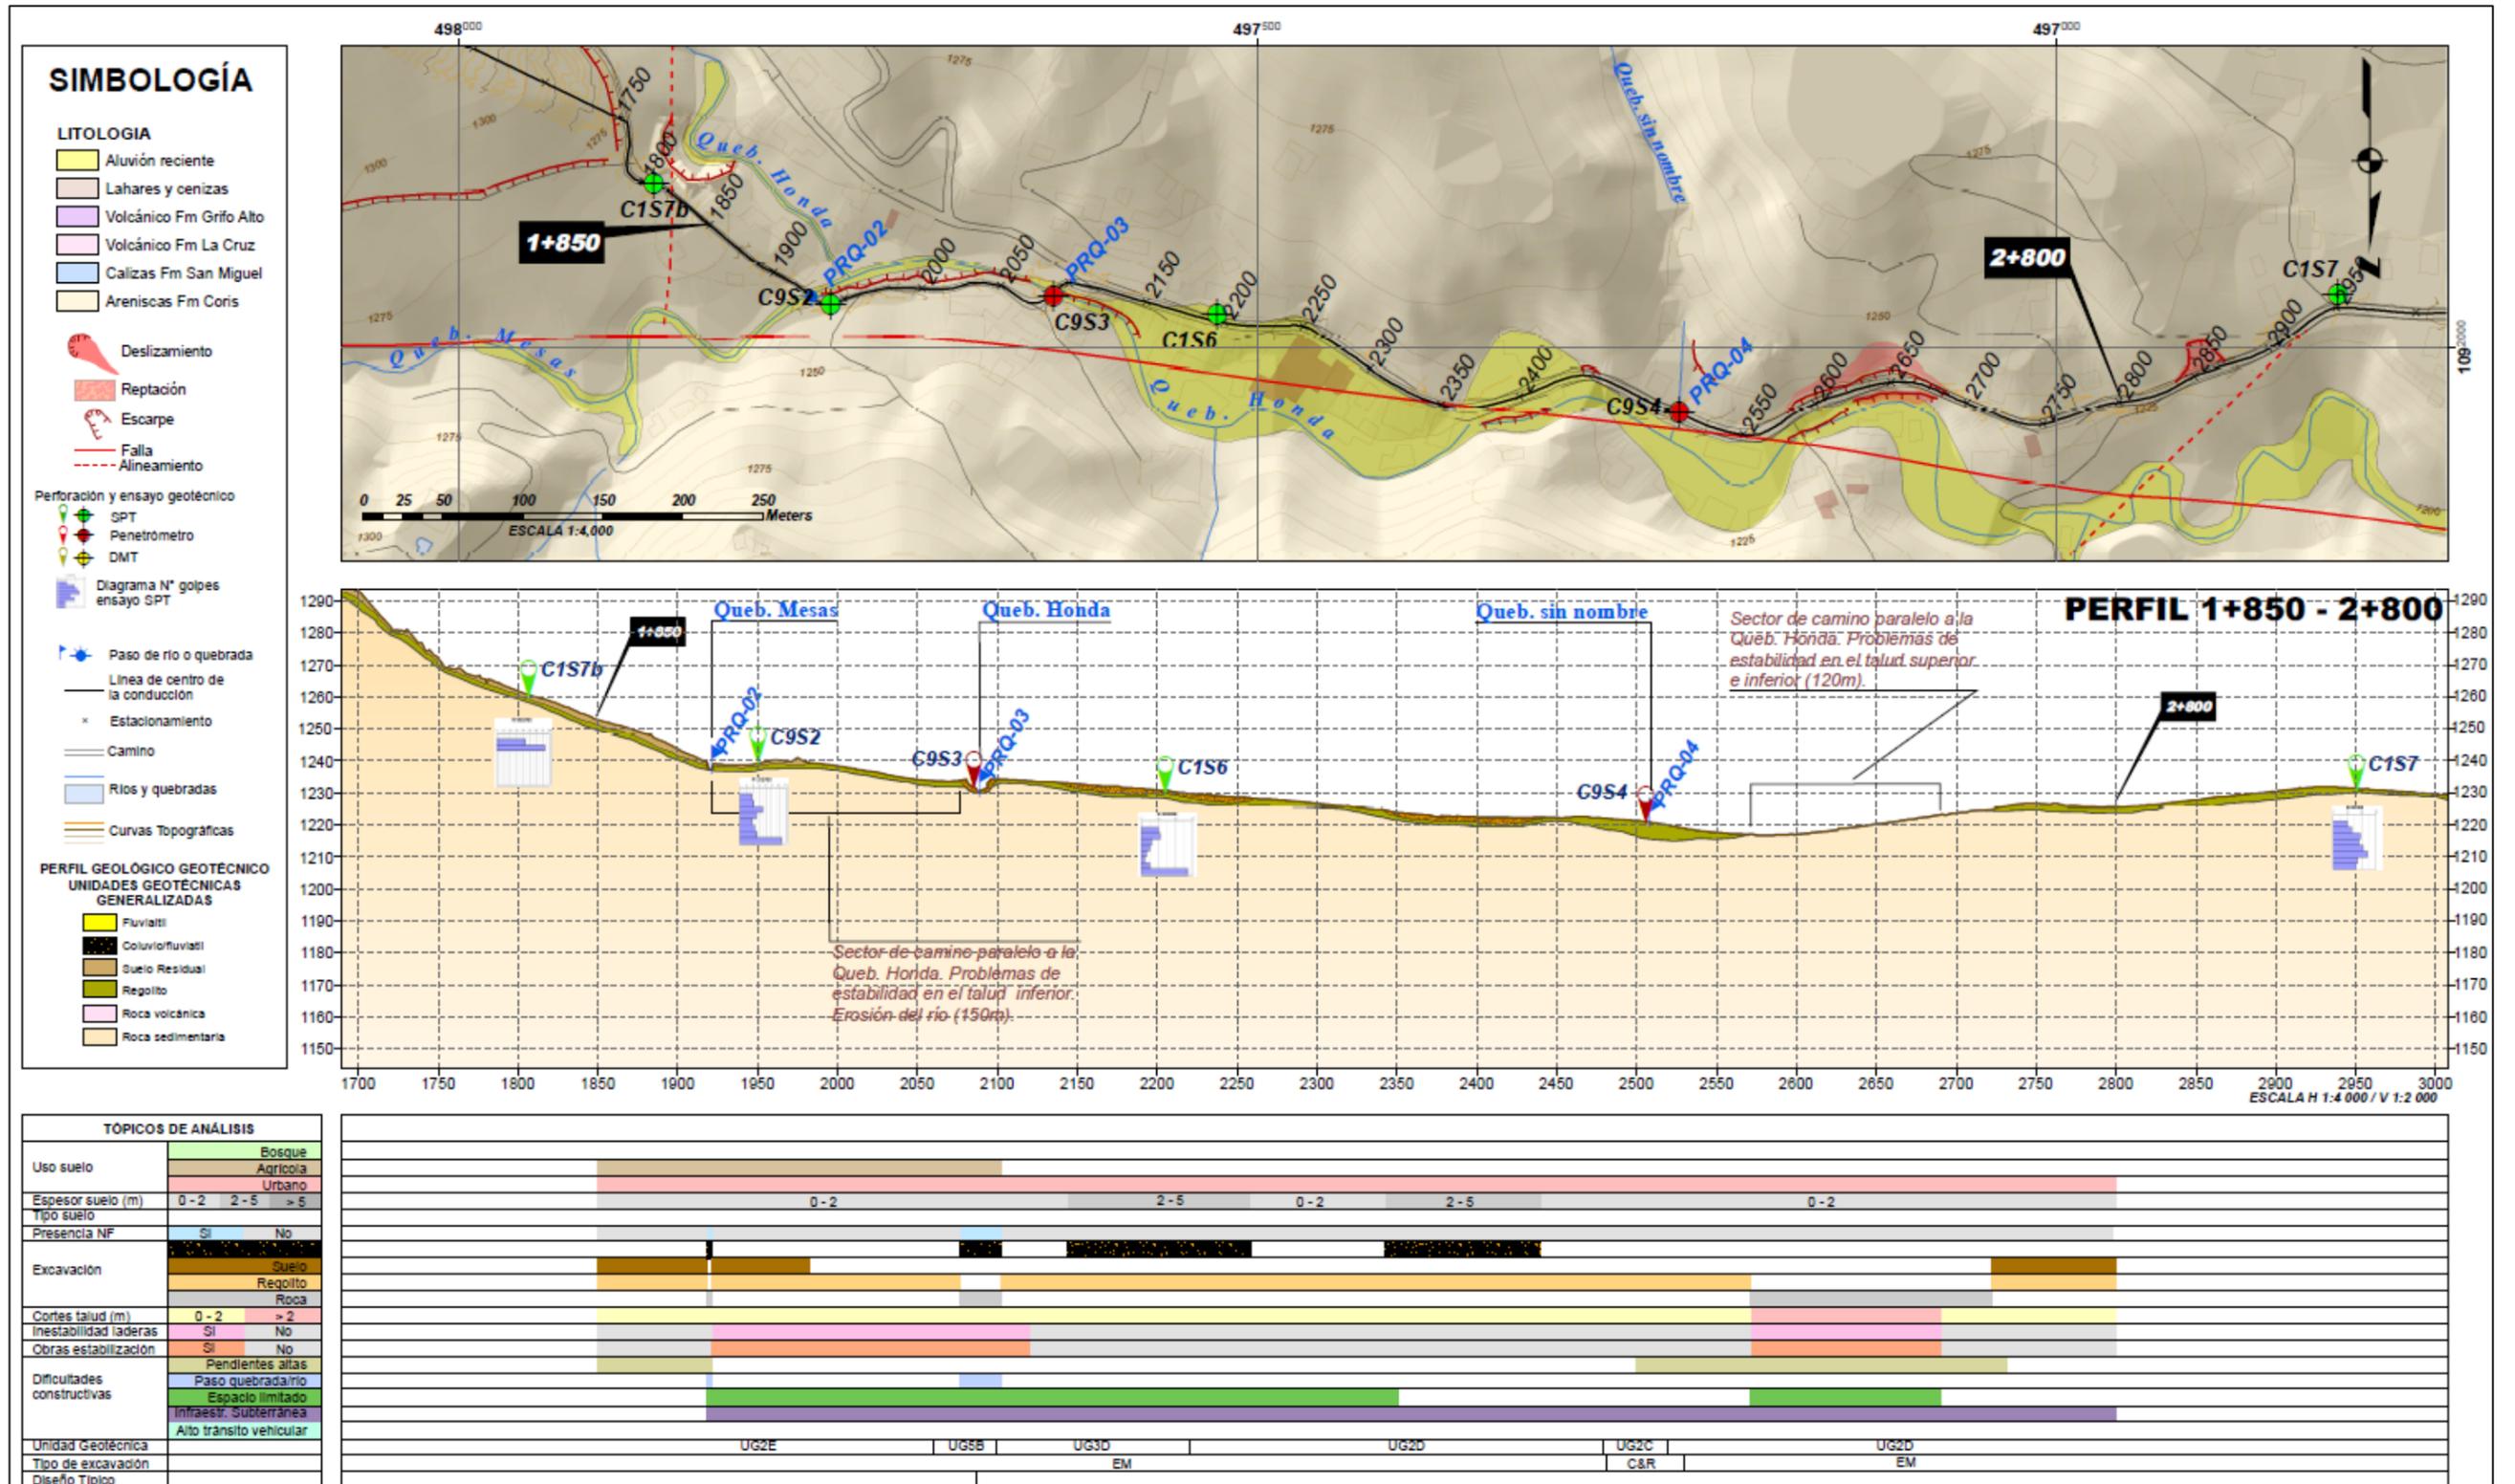
Figura 7.1.72. Modelo geológico – geotécnico tramo Planta Potabilizadora – Damas Est. 1+850 – 2+800.
Fuente: Cruz K. & Bonilla J. (2017), a partir de Centro de Servicio Diseño (2017).
