Estudio de Impacto Ambiental **Proyecto V Ampliación del Acueducto Metropolitano (PVAAM)**

Expediente N°: D1-20590-2017-SETENA

TOMO IV

Descripción del Ambiente Físico (Geología & Geotecnia)

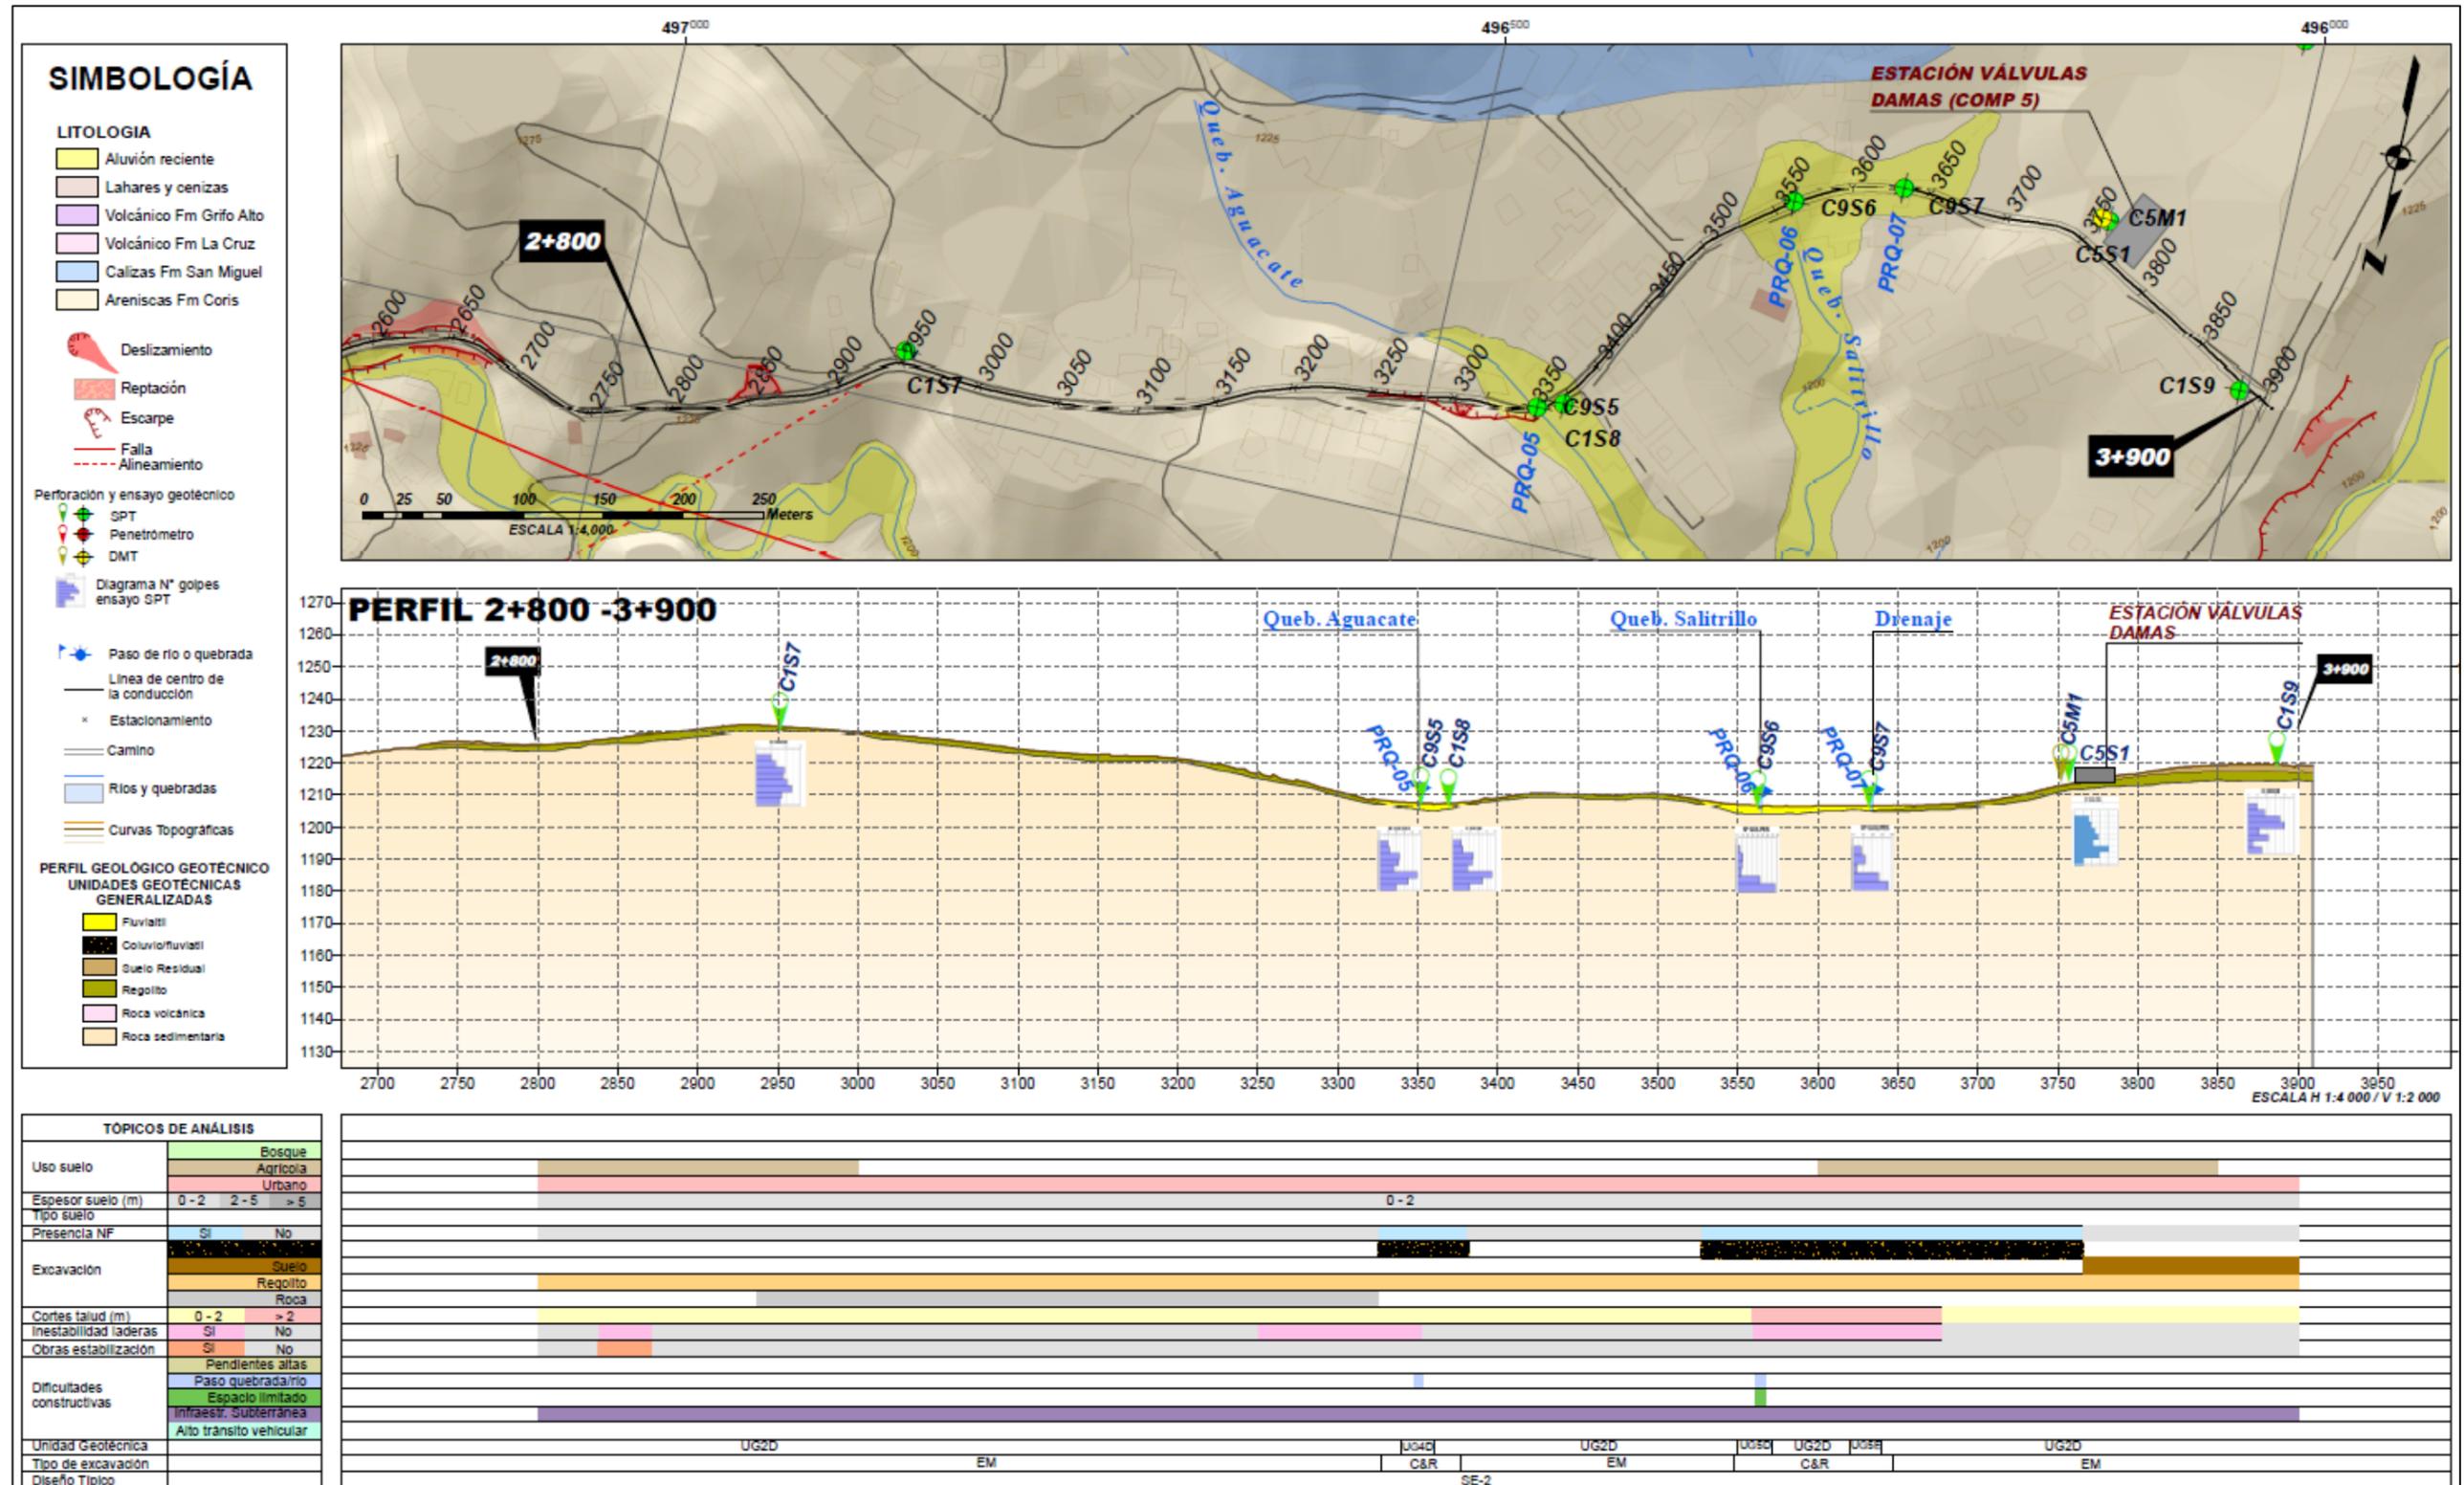
Figura 7.1.73. Modelo geológico – geotécnico tramo Planta Potabilizadora – Damas Est. 2+800 – 3+900.
Fuente: Cruz K. & Bonilla J. (2017), a partir de Centro de Servicio Diseño (2017).

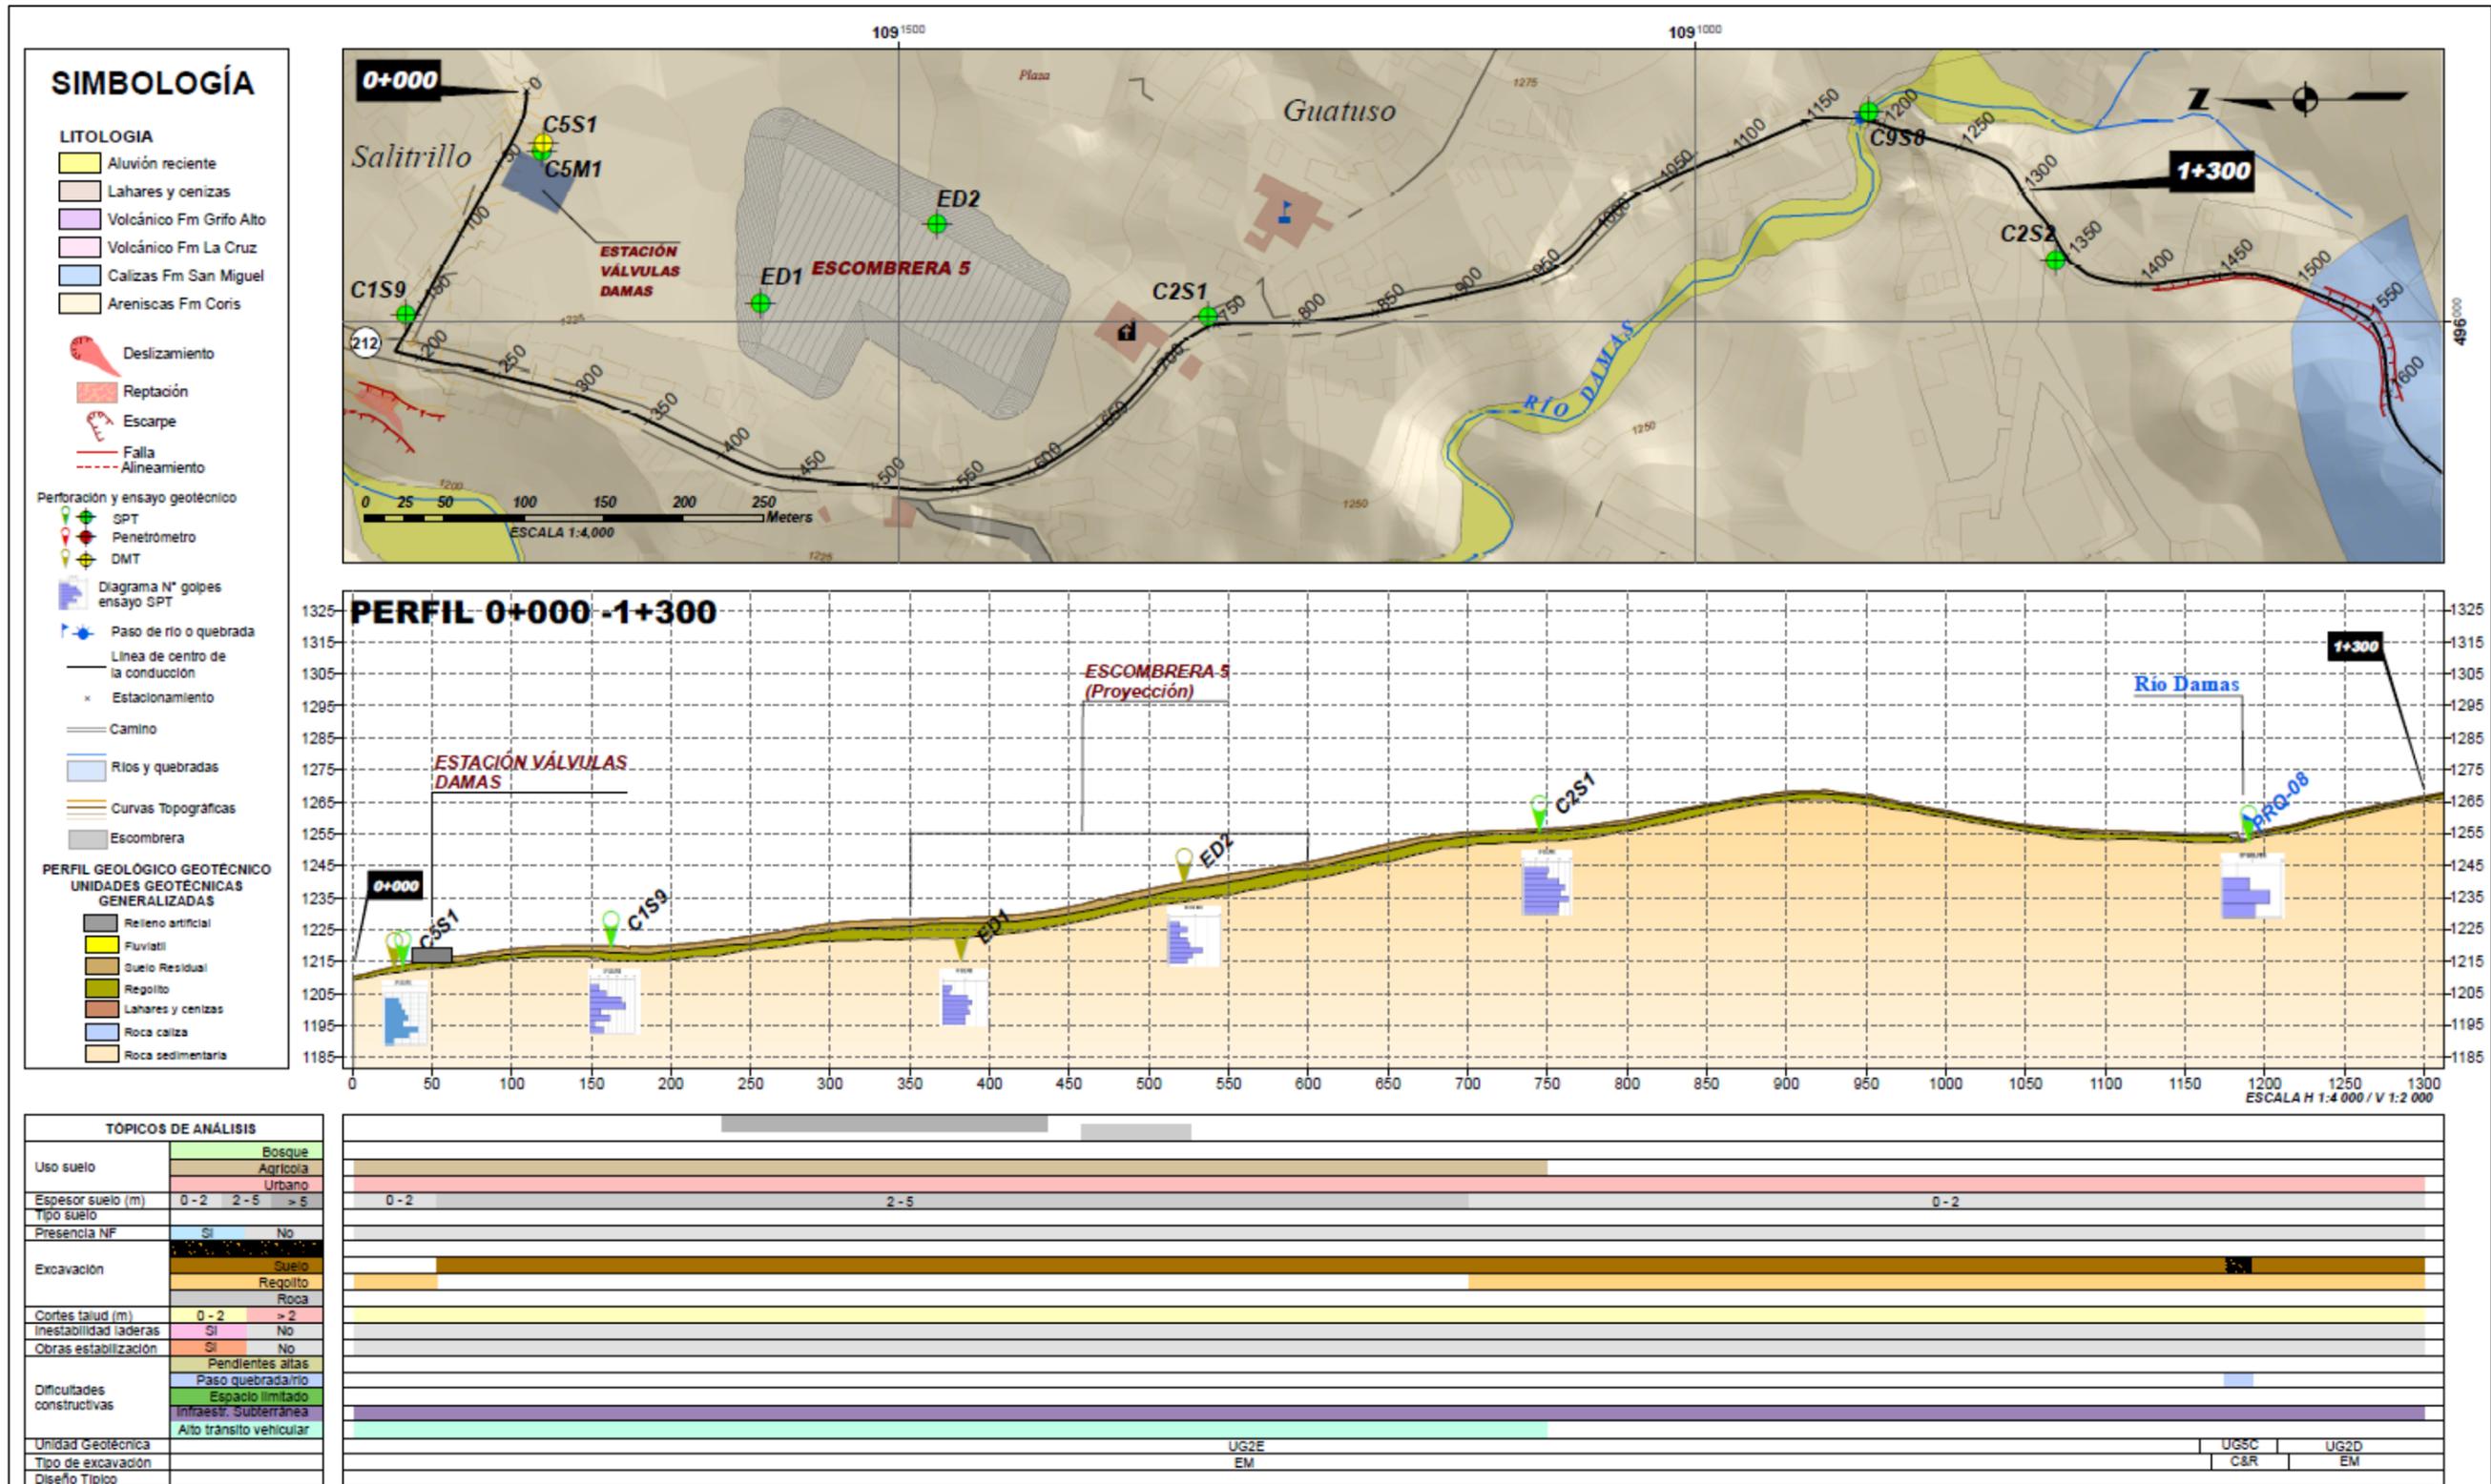
Figura 7.1.74. Modelo geológico – geotécnico tramo Damas - Maiquetía Est. 0+000 – 1+300. Fuente: Cruz K. & Bonilla J. (2017), a partir de Centro de Servicio Diseño (2017).

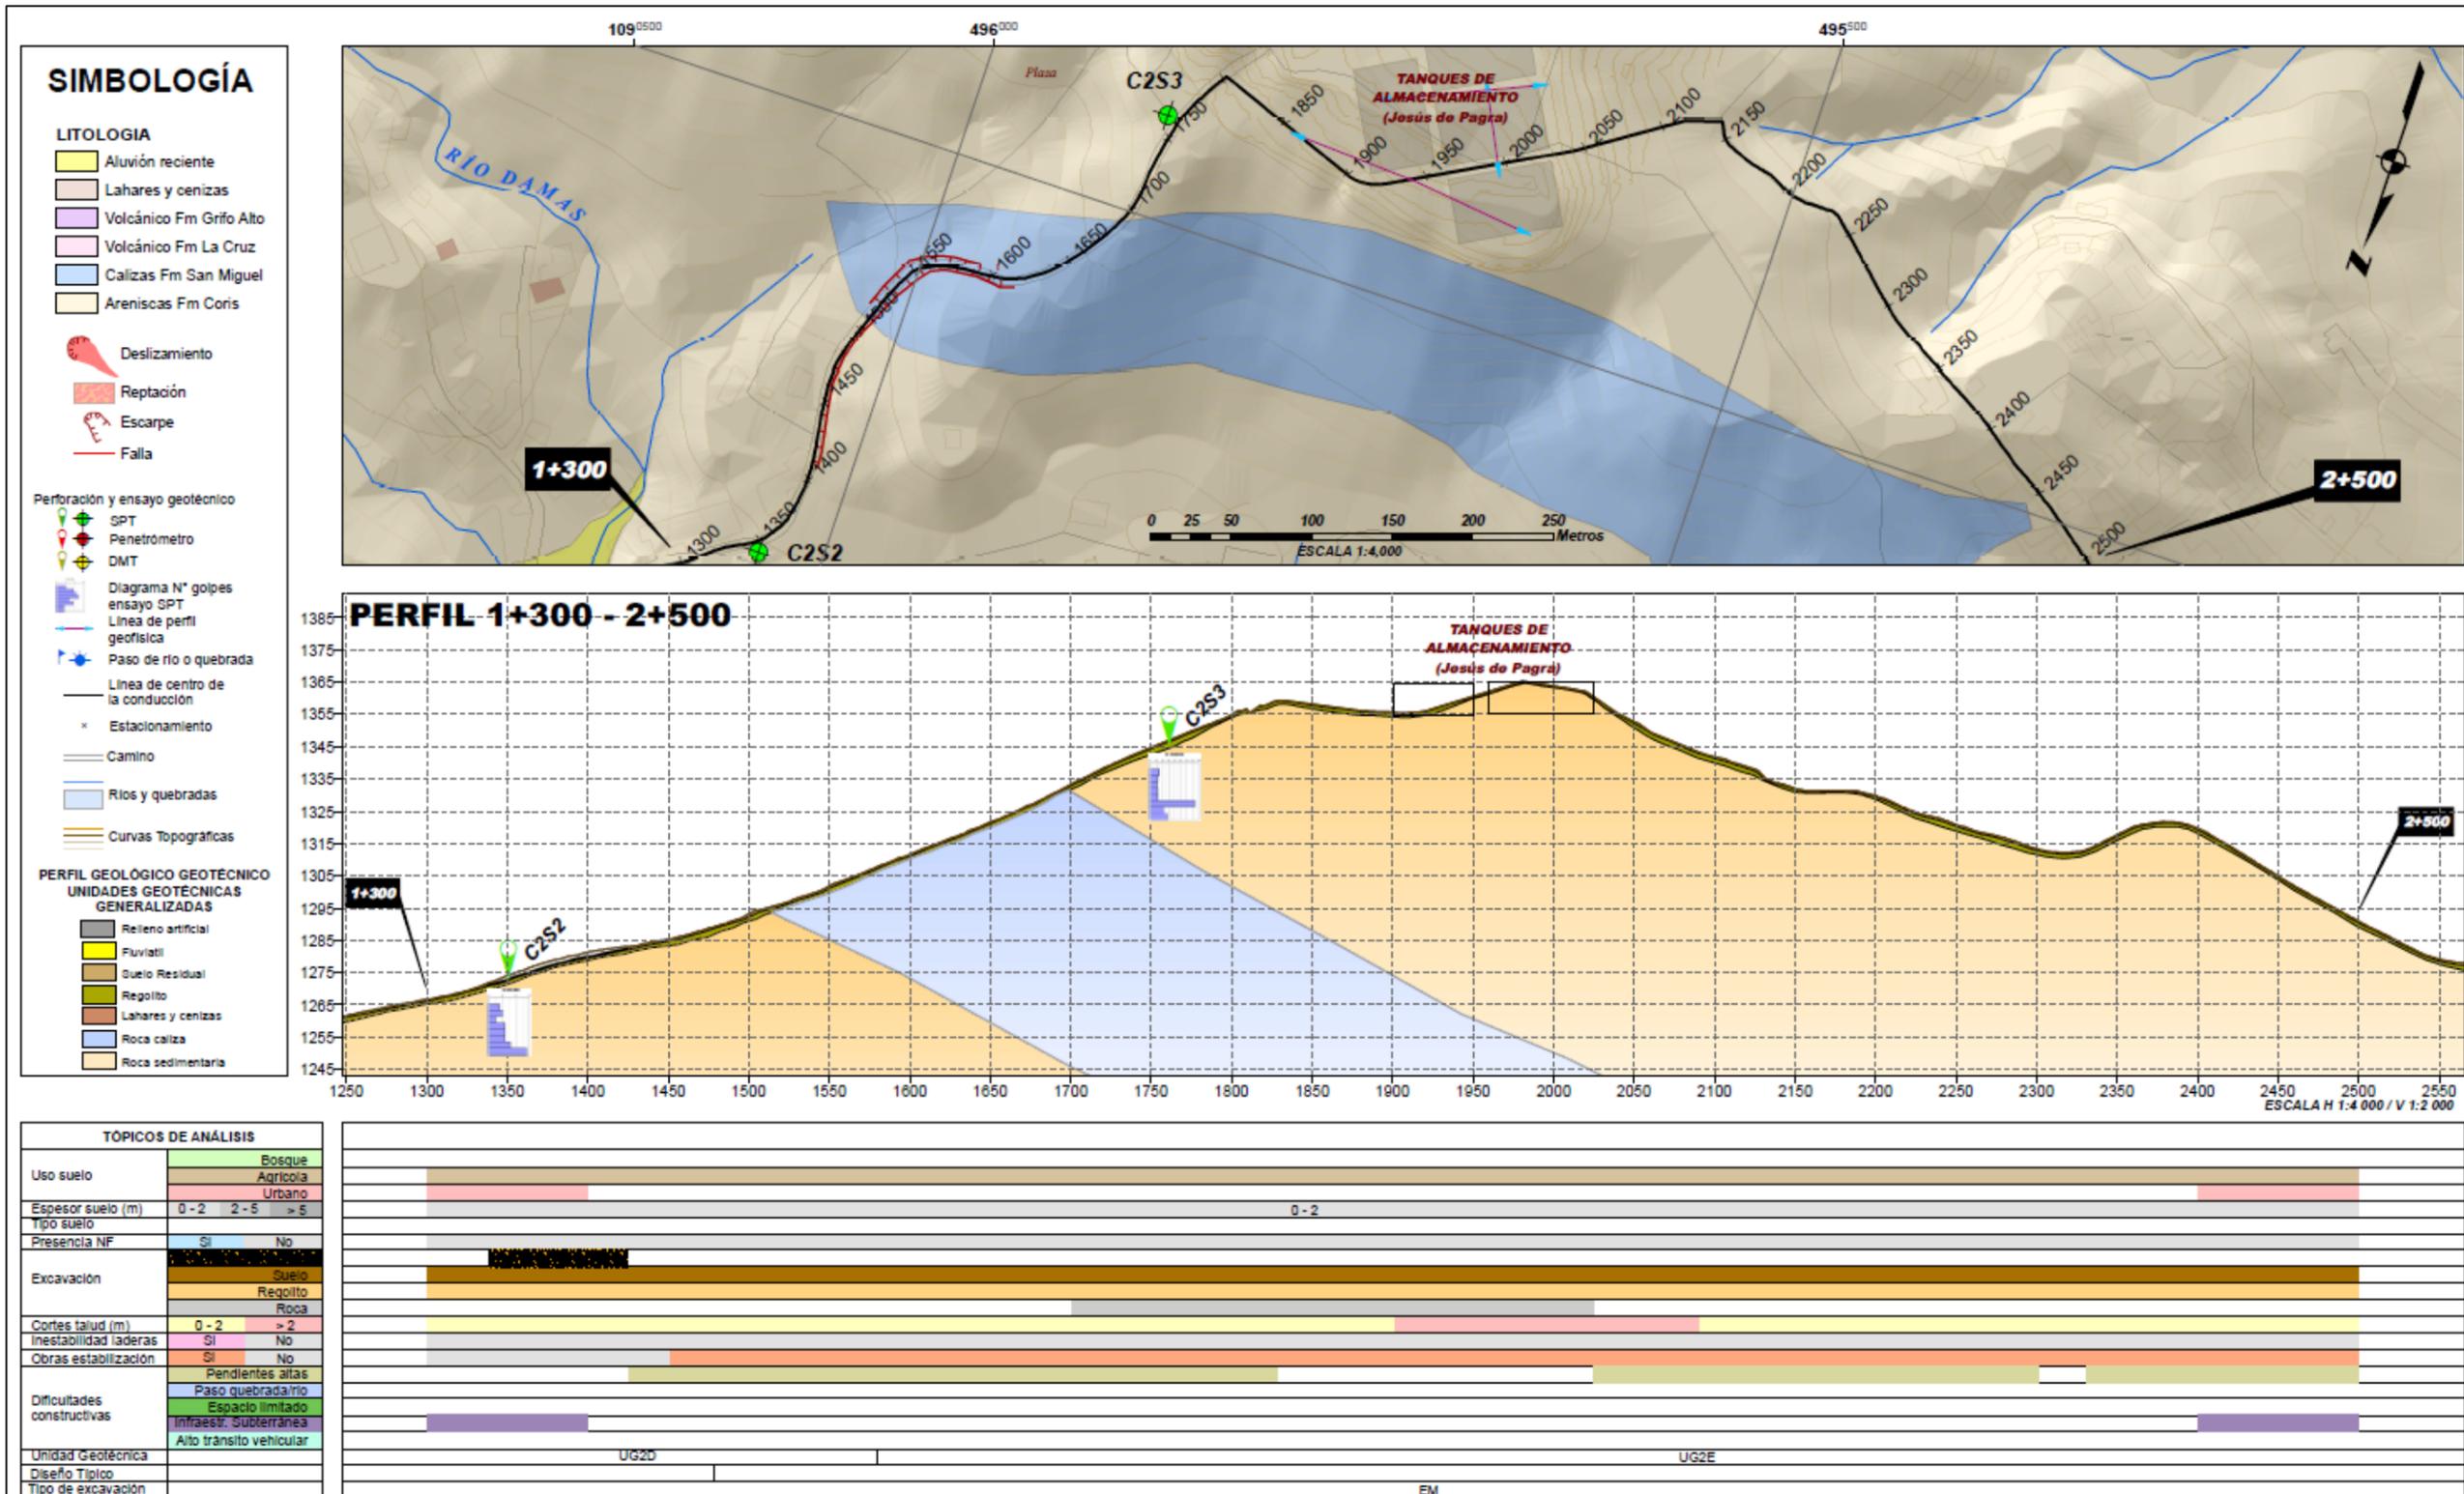
Figura 7.1.75. Modelo geológico – geotécnico tramo Damas - Maiquetía Est. 1+300 – 2+500.
Fuente: Cruz K. & Bonilla J. (2017), a partir de Centro de Servicio Diseño (2017).

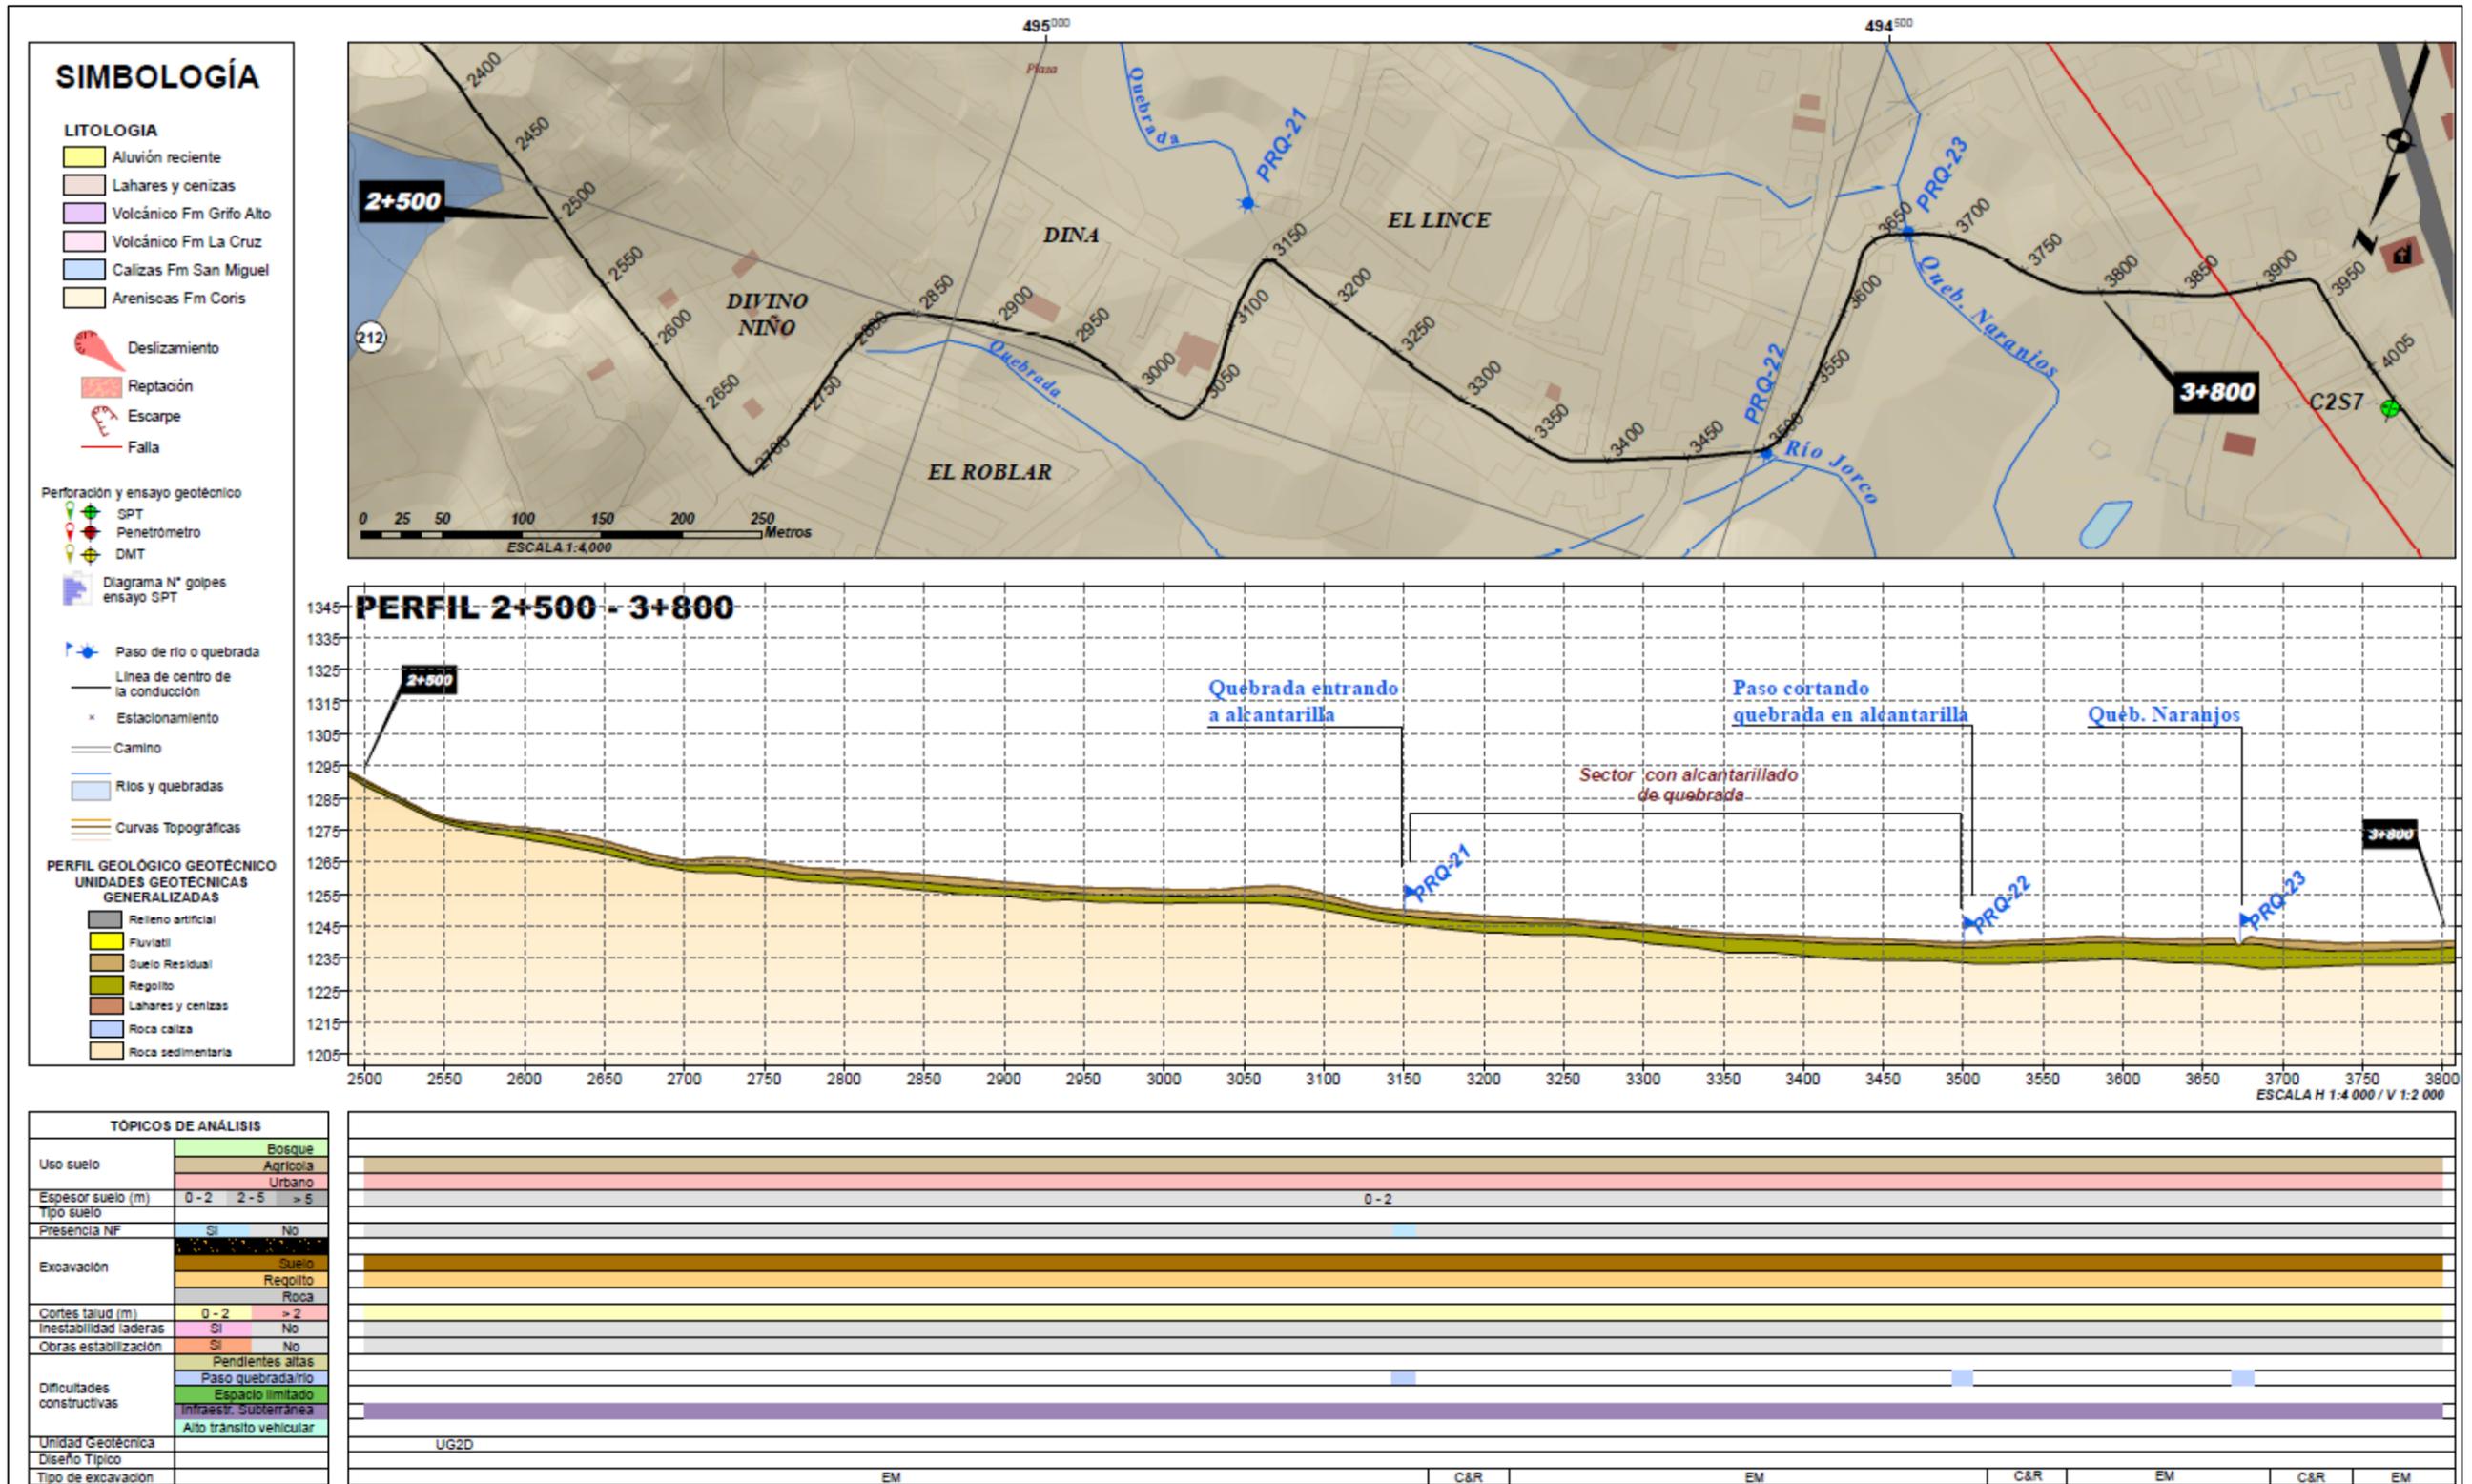
Figura 7.1.76. Modelo geológico – geotécnico tramo Damas - Maiquetía Est. 2+500 – 3+800.
Fuente: Cruz K. & Bonilla J. (2017), a partir de Centro de Servicio Diseño (2017).

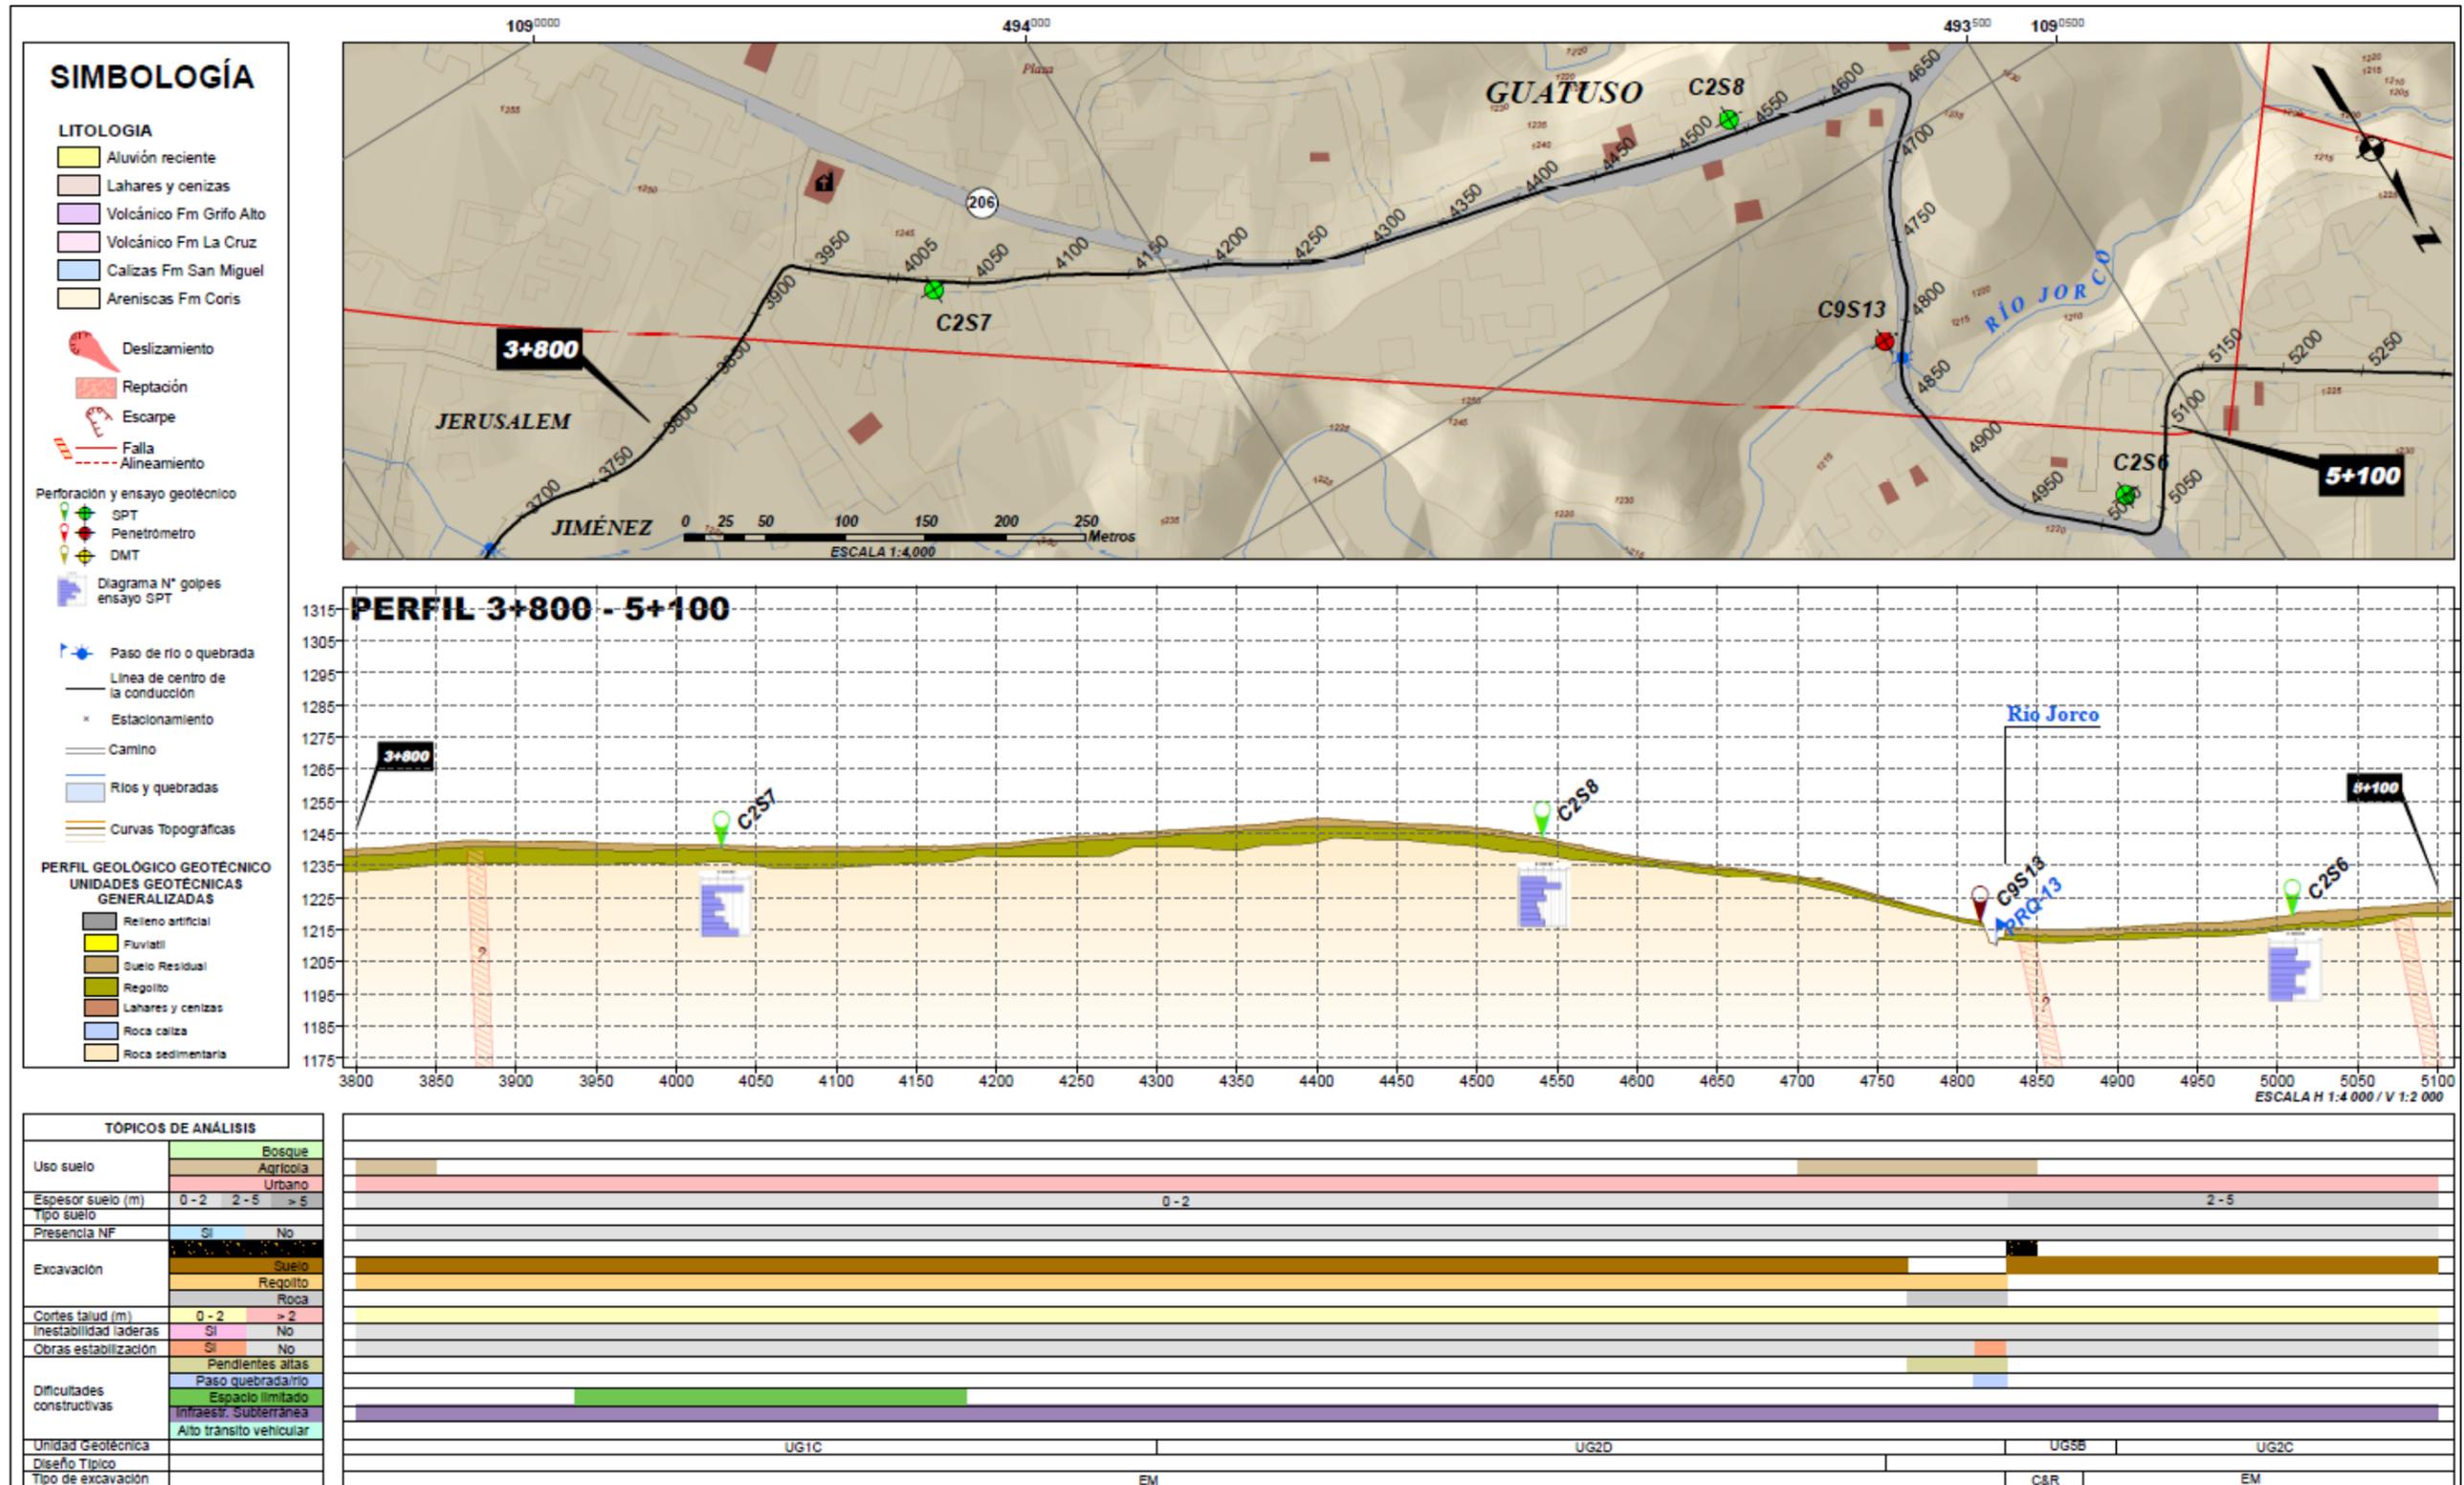
Figura 7.1.77. Modelo geológico – geotécnico tramo Damas - Maiquetía Est. 3+800 – 5+100.
Fuente: Cruz K. & Bonilla J. (2017), a partir de Centro de Servicio Diseño (2017).

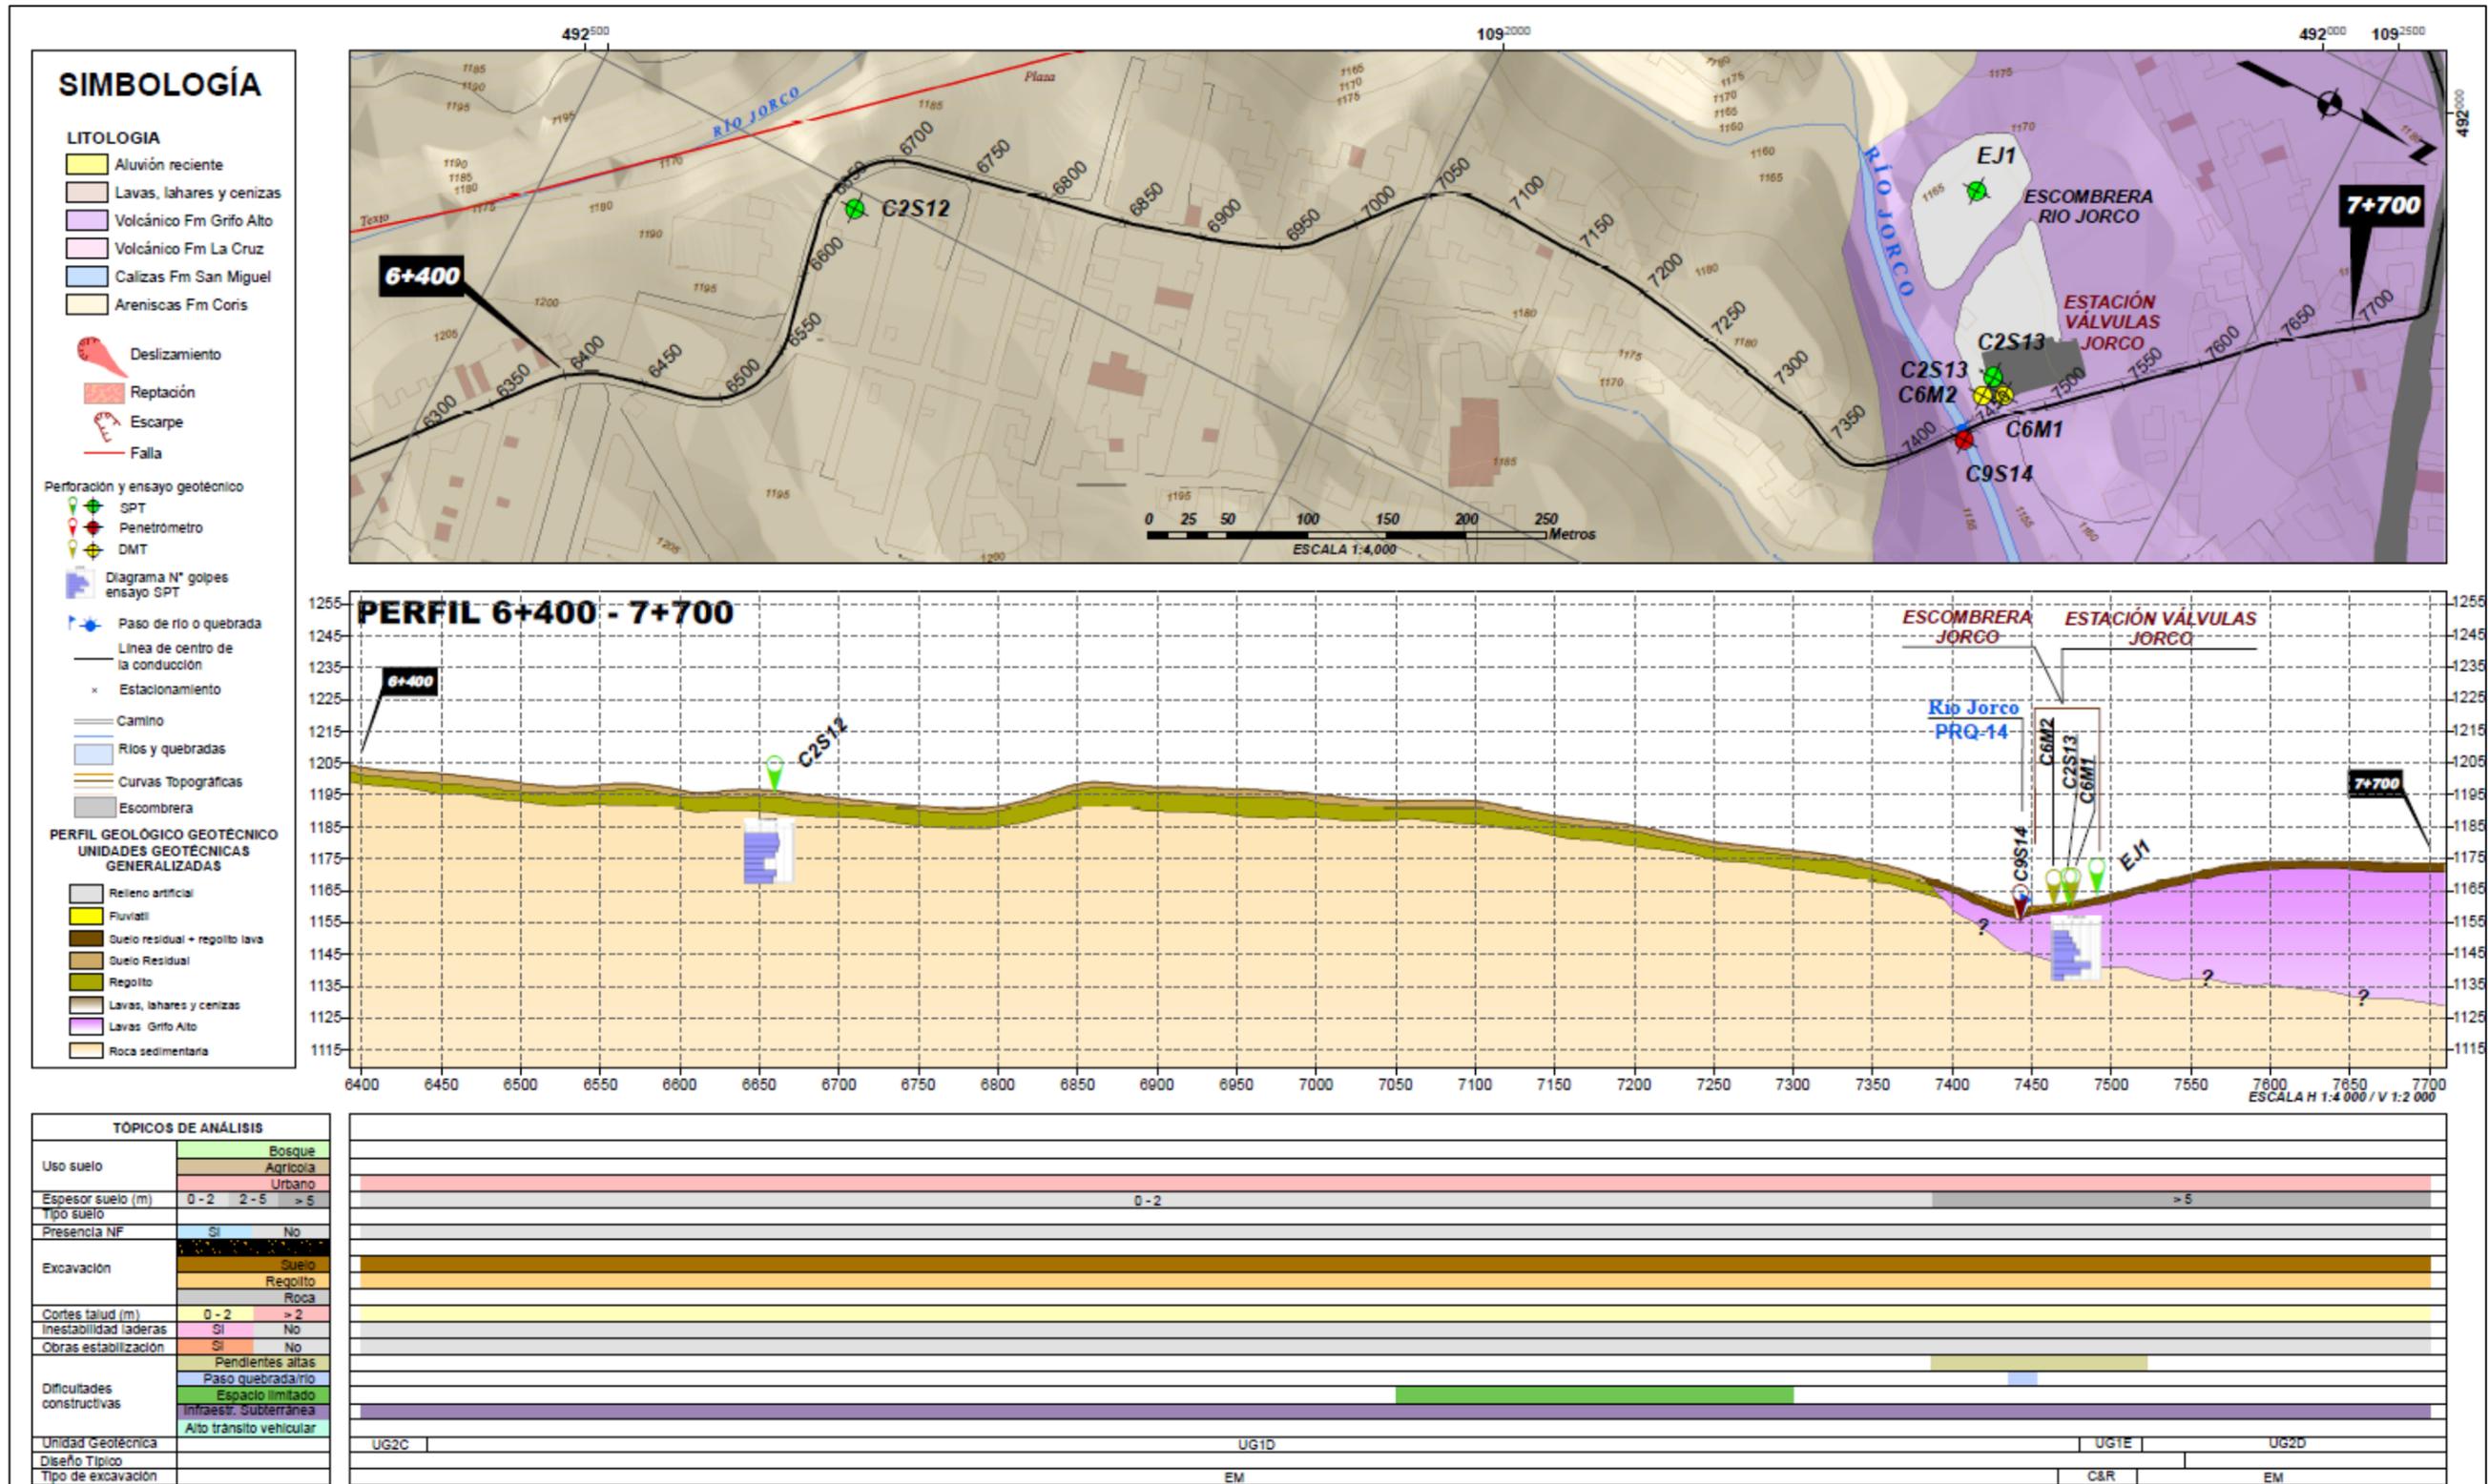
Figura 7.1.79. Modelo geológico – geotécnico tramo Damas - Maiquetía Est. 6+400 – 7+700.
Fuente: Cruz K. & Bonilla J. (2017), a partir de Centro de Servicio Diseño (2017).
