Estudio de Impacto Ambiental **Proyecto V Ampliación del Acueducto Metropolitano (PVAAM)**

Expediente N°: D1-20590-2017-SETENA

TOMO IV

Descripción del Ambiente Físico (Geología & Geotecnia)

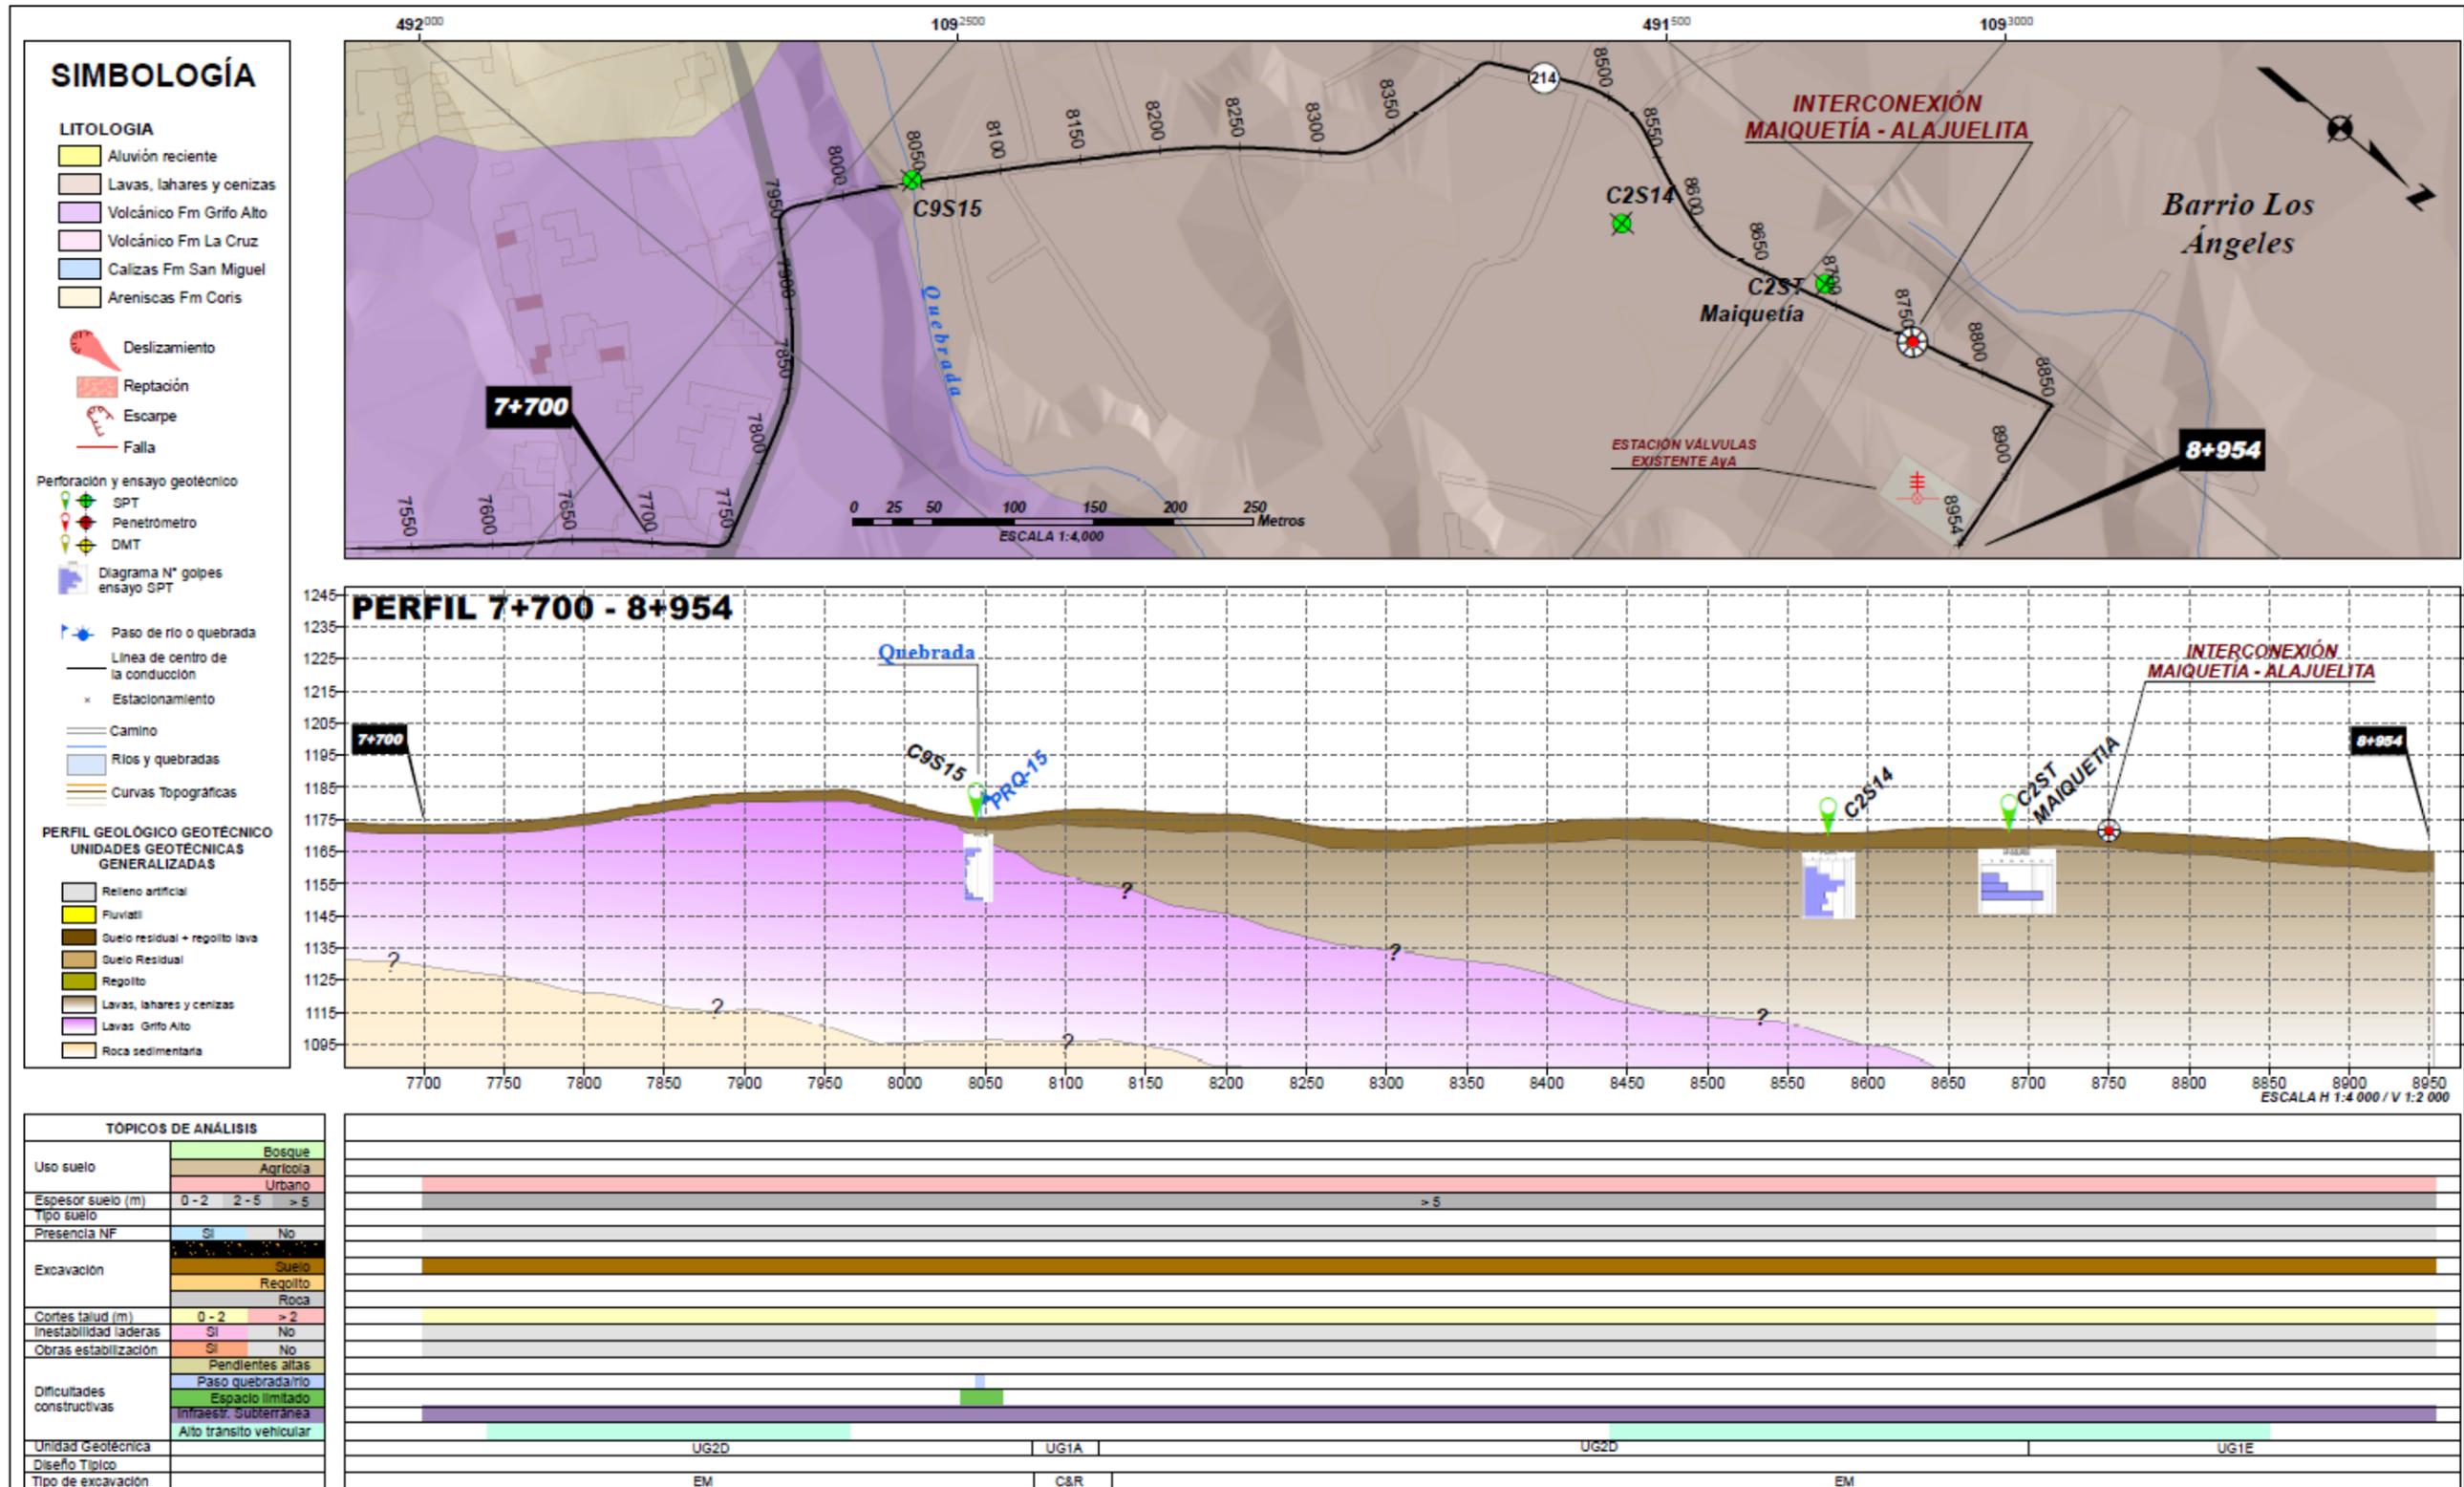
Figura 7.1.80. Modelo geológico – geotécnico tramo Damas - Maiquetía Est. 7+700 – 8+954.
Fuente: Cruz K. & Bonilla J. (2017), a partir de Centro de Servicio Diseño (2017).

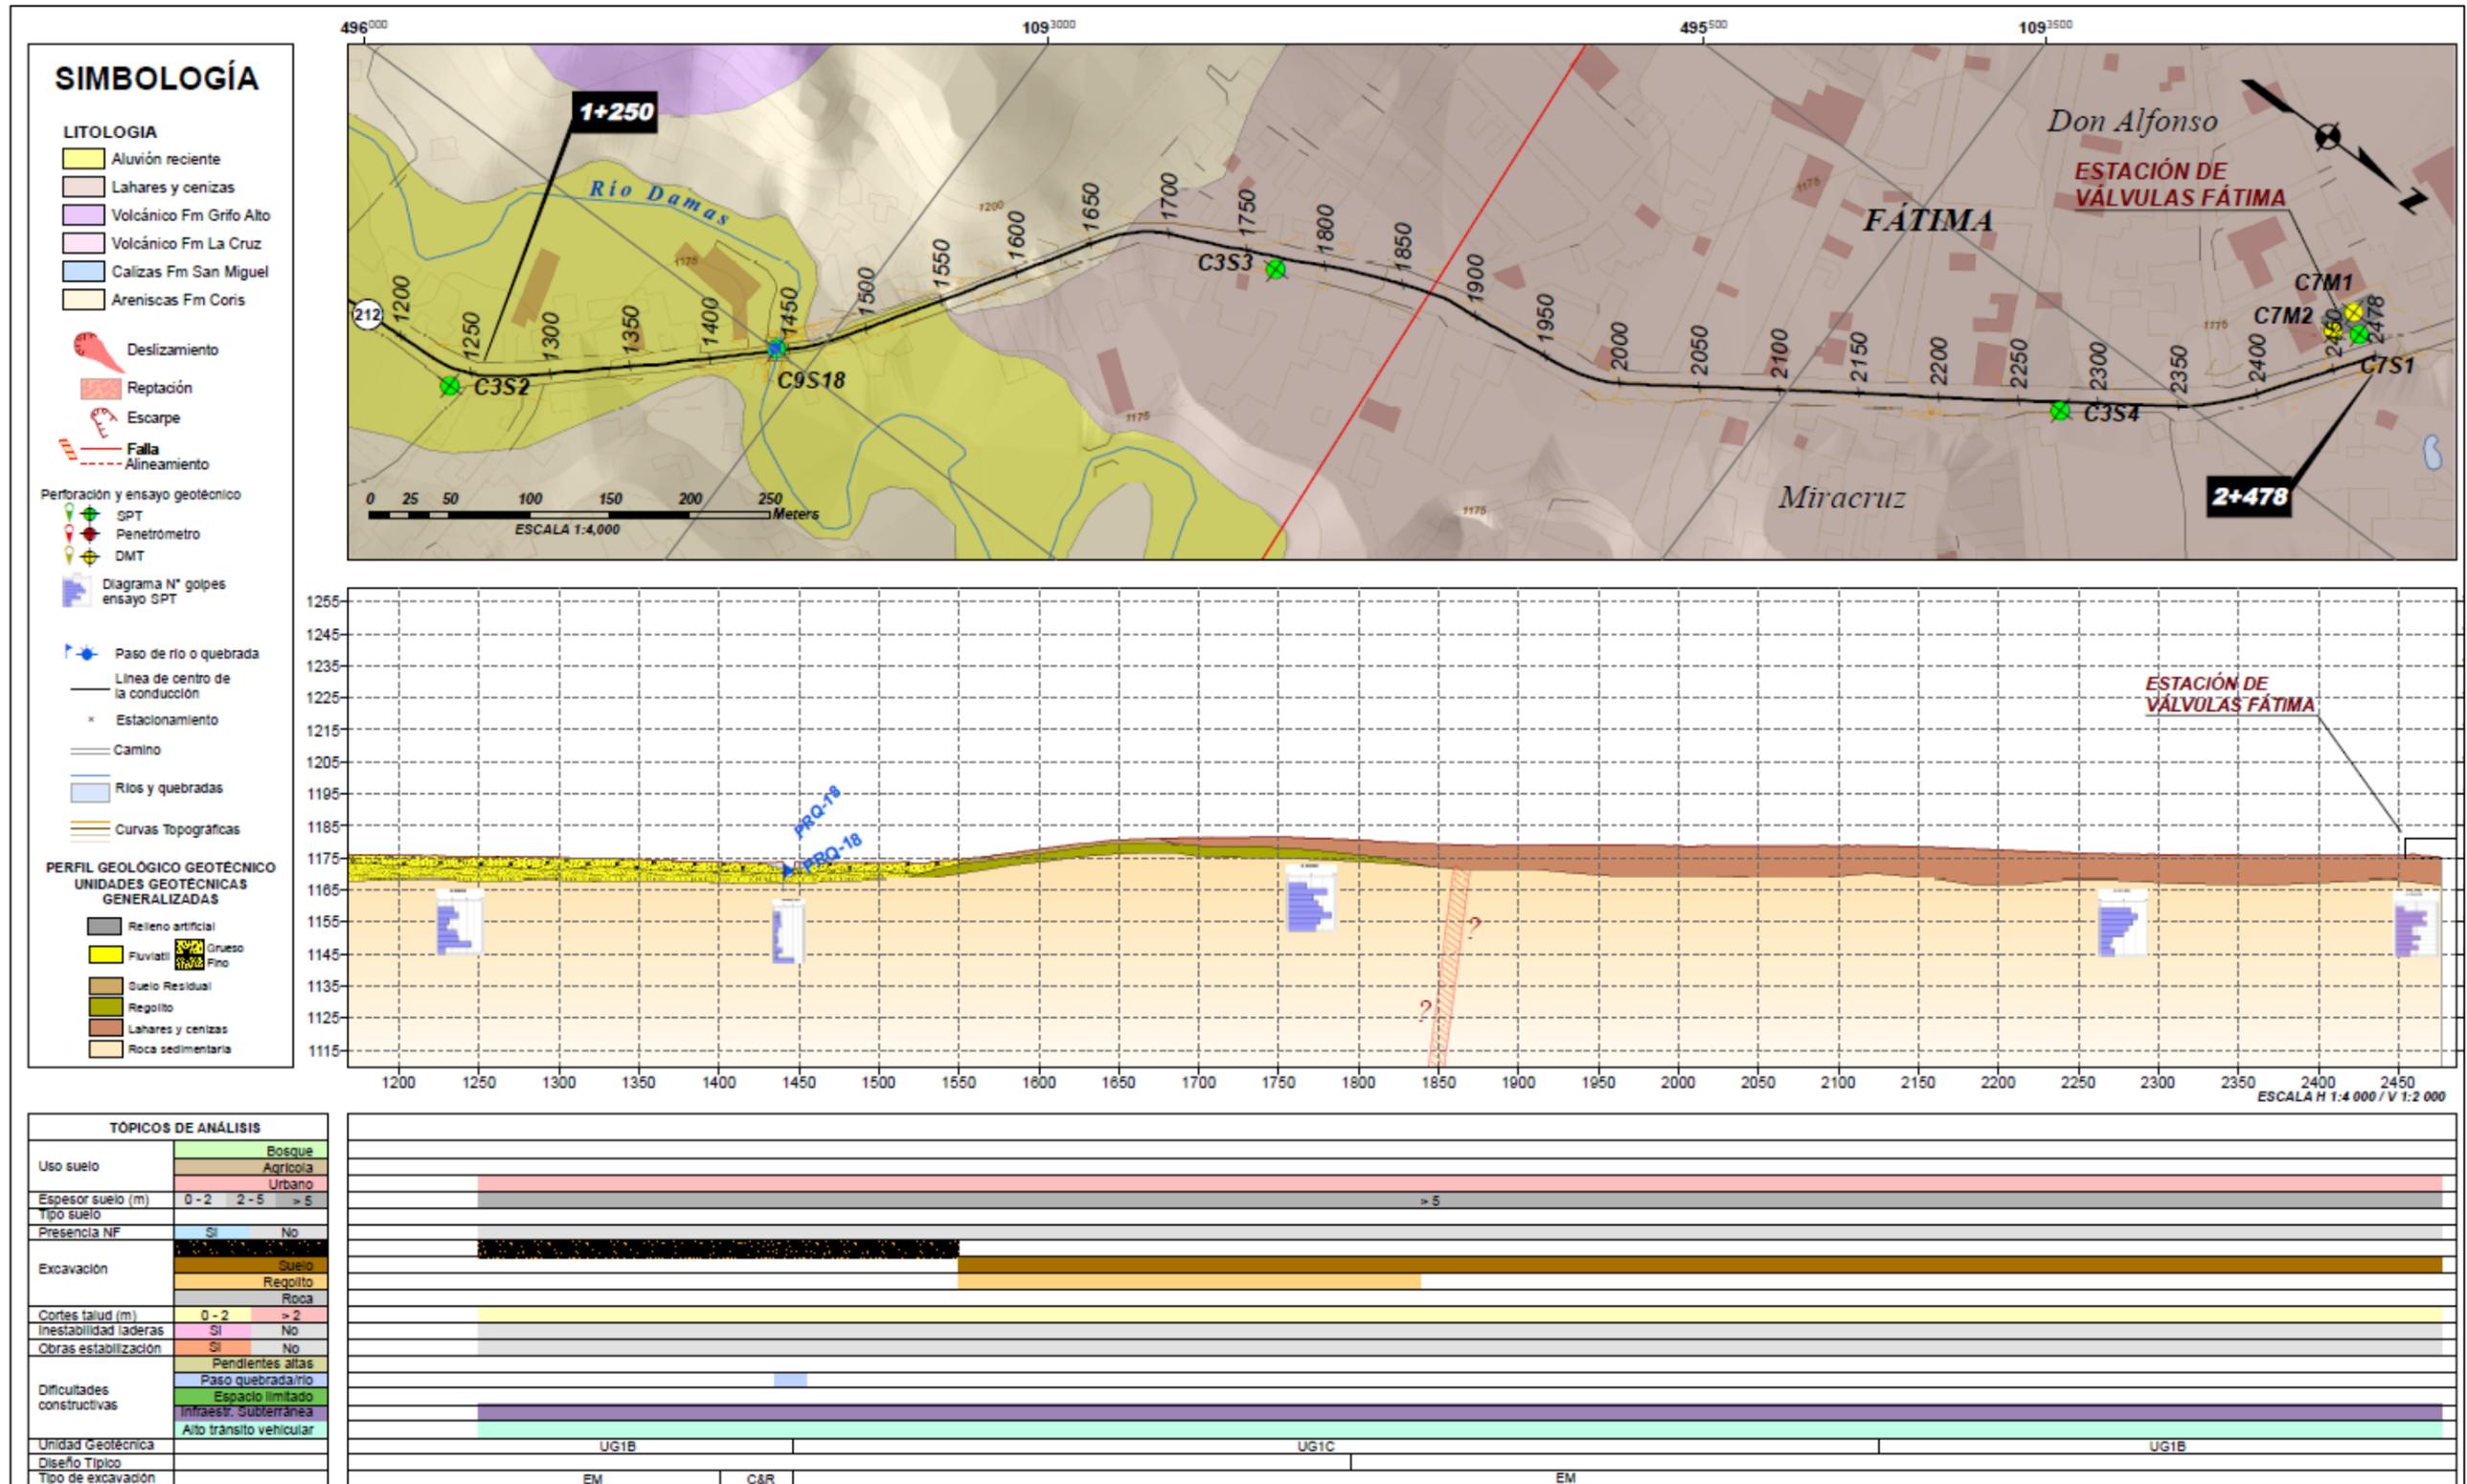
Figura 7.1.82. Modelo geológico – geotécnico tramo Damas - Fátima Est. 1+250 – 2+478.
Fuente: Cruz K. & Bonilla J. (2017), a partir de Centro de Servicio Diseño (2017).

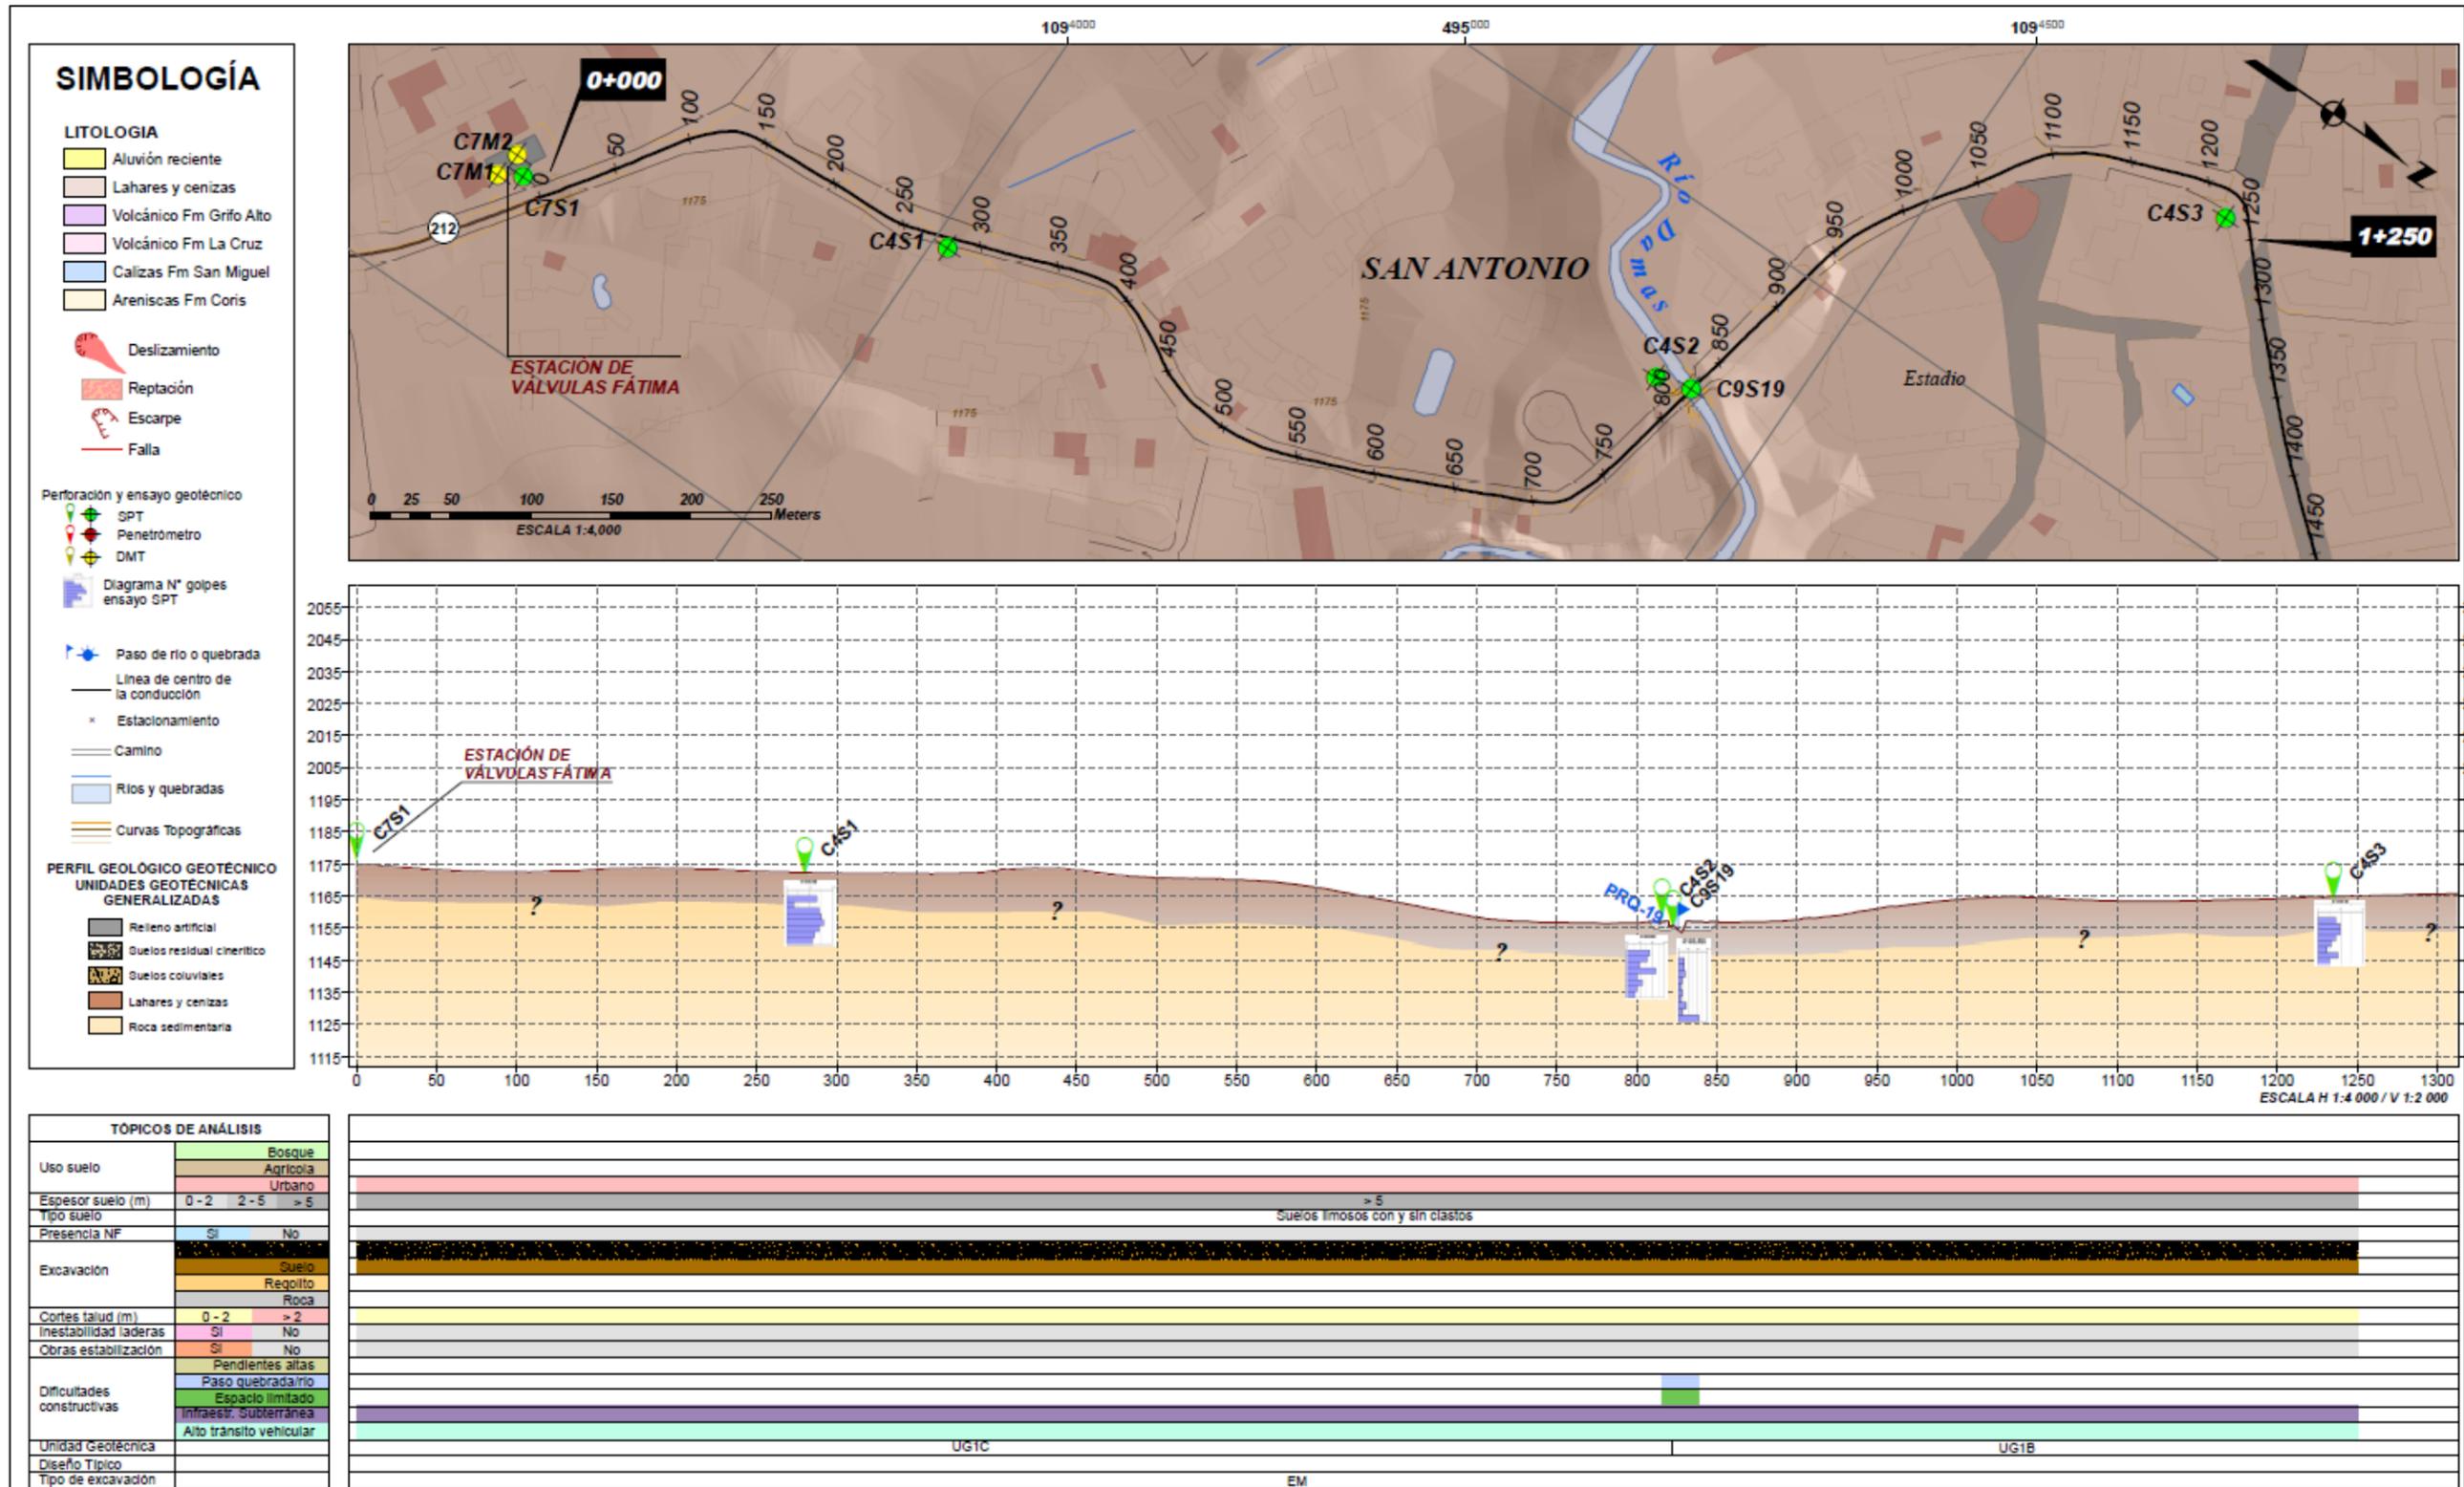
Figura 7.1.83. Modelo geológico – geotécnico tramo Fátima – Hacienda Vieja Est. 0+000 – 1+250.
Fuente: Cruz K. & Bonilla J. (2017), a partir de Centro de Servicio Diseño (2017).

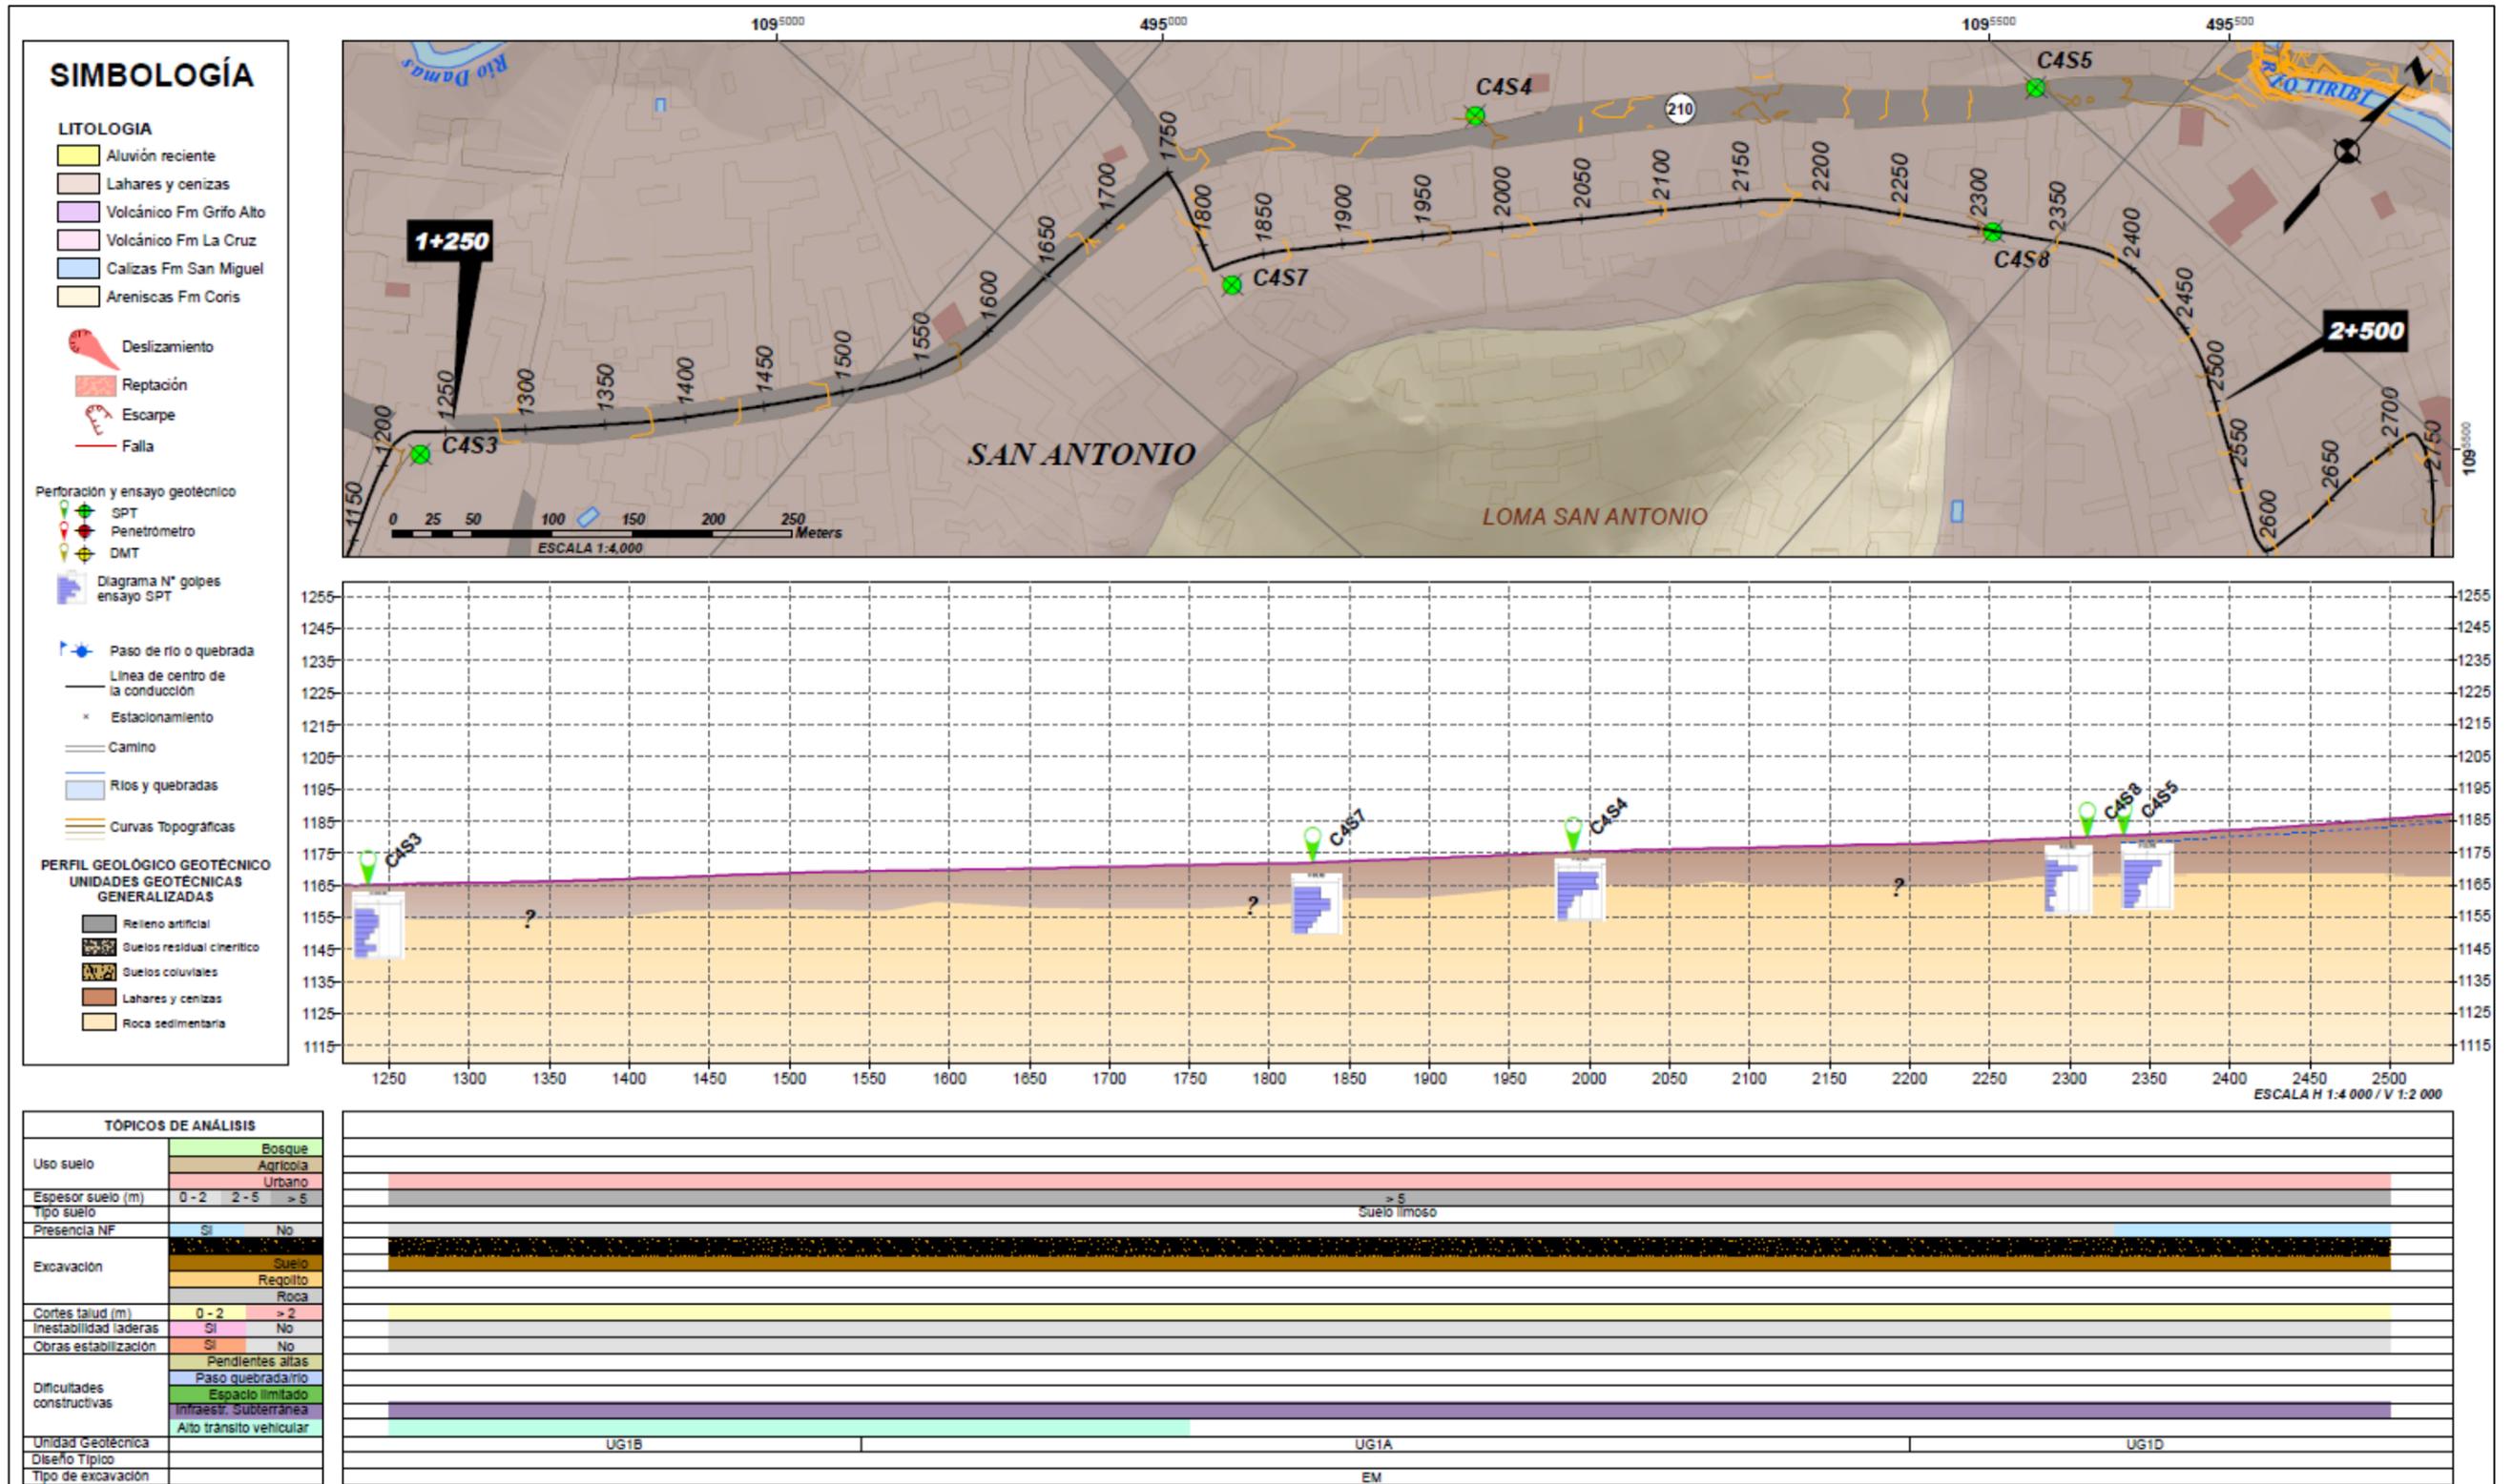
Figura 7.1.84. Modelo geológico – geotécnico tramo Fátima – Hacienda Vieja Est. 1+250 – 2+500.
Fuente: Cruz K. & Bonilla J. (2017), a partir de Centro de Servicio Diseño (2017).

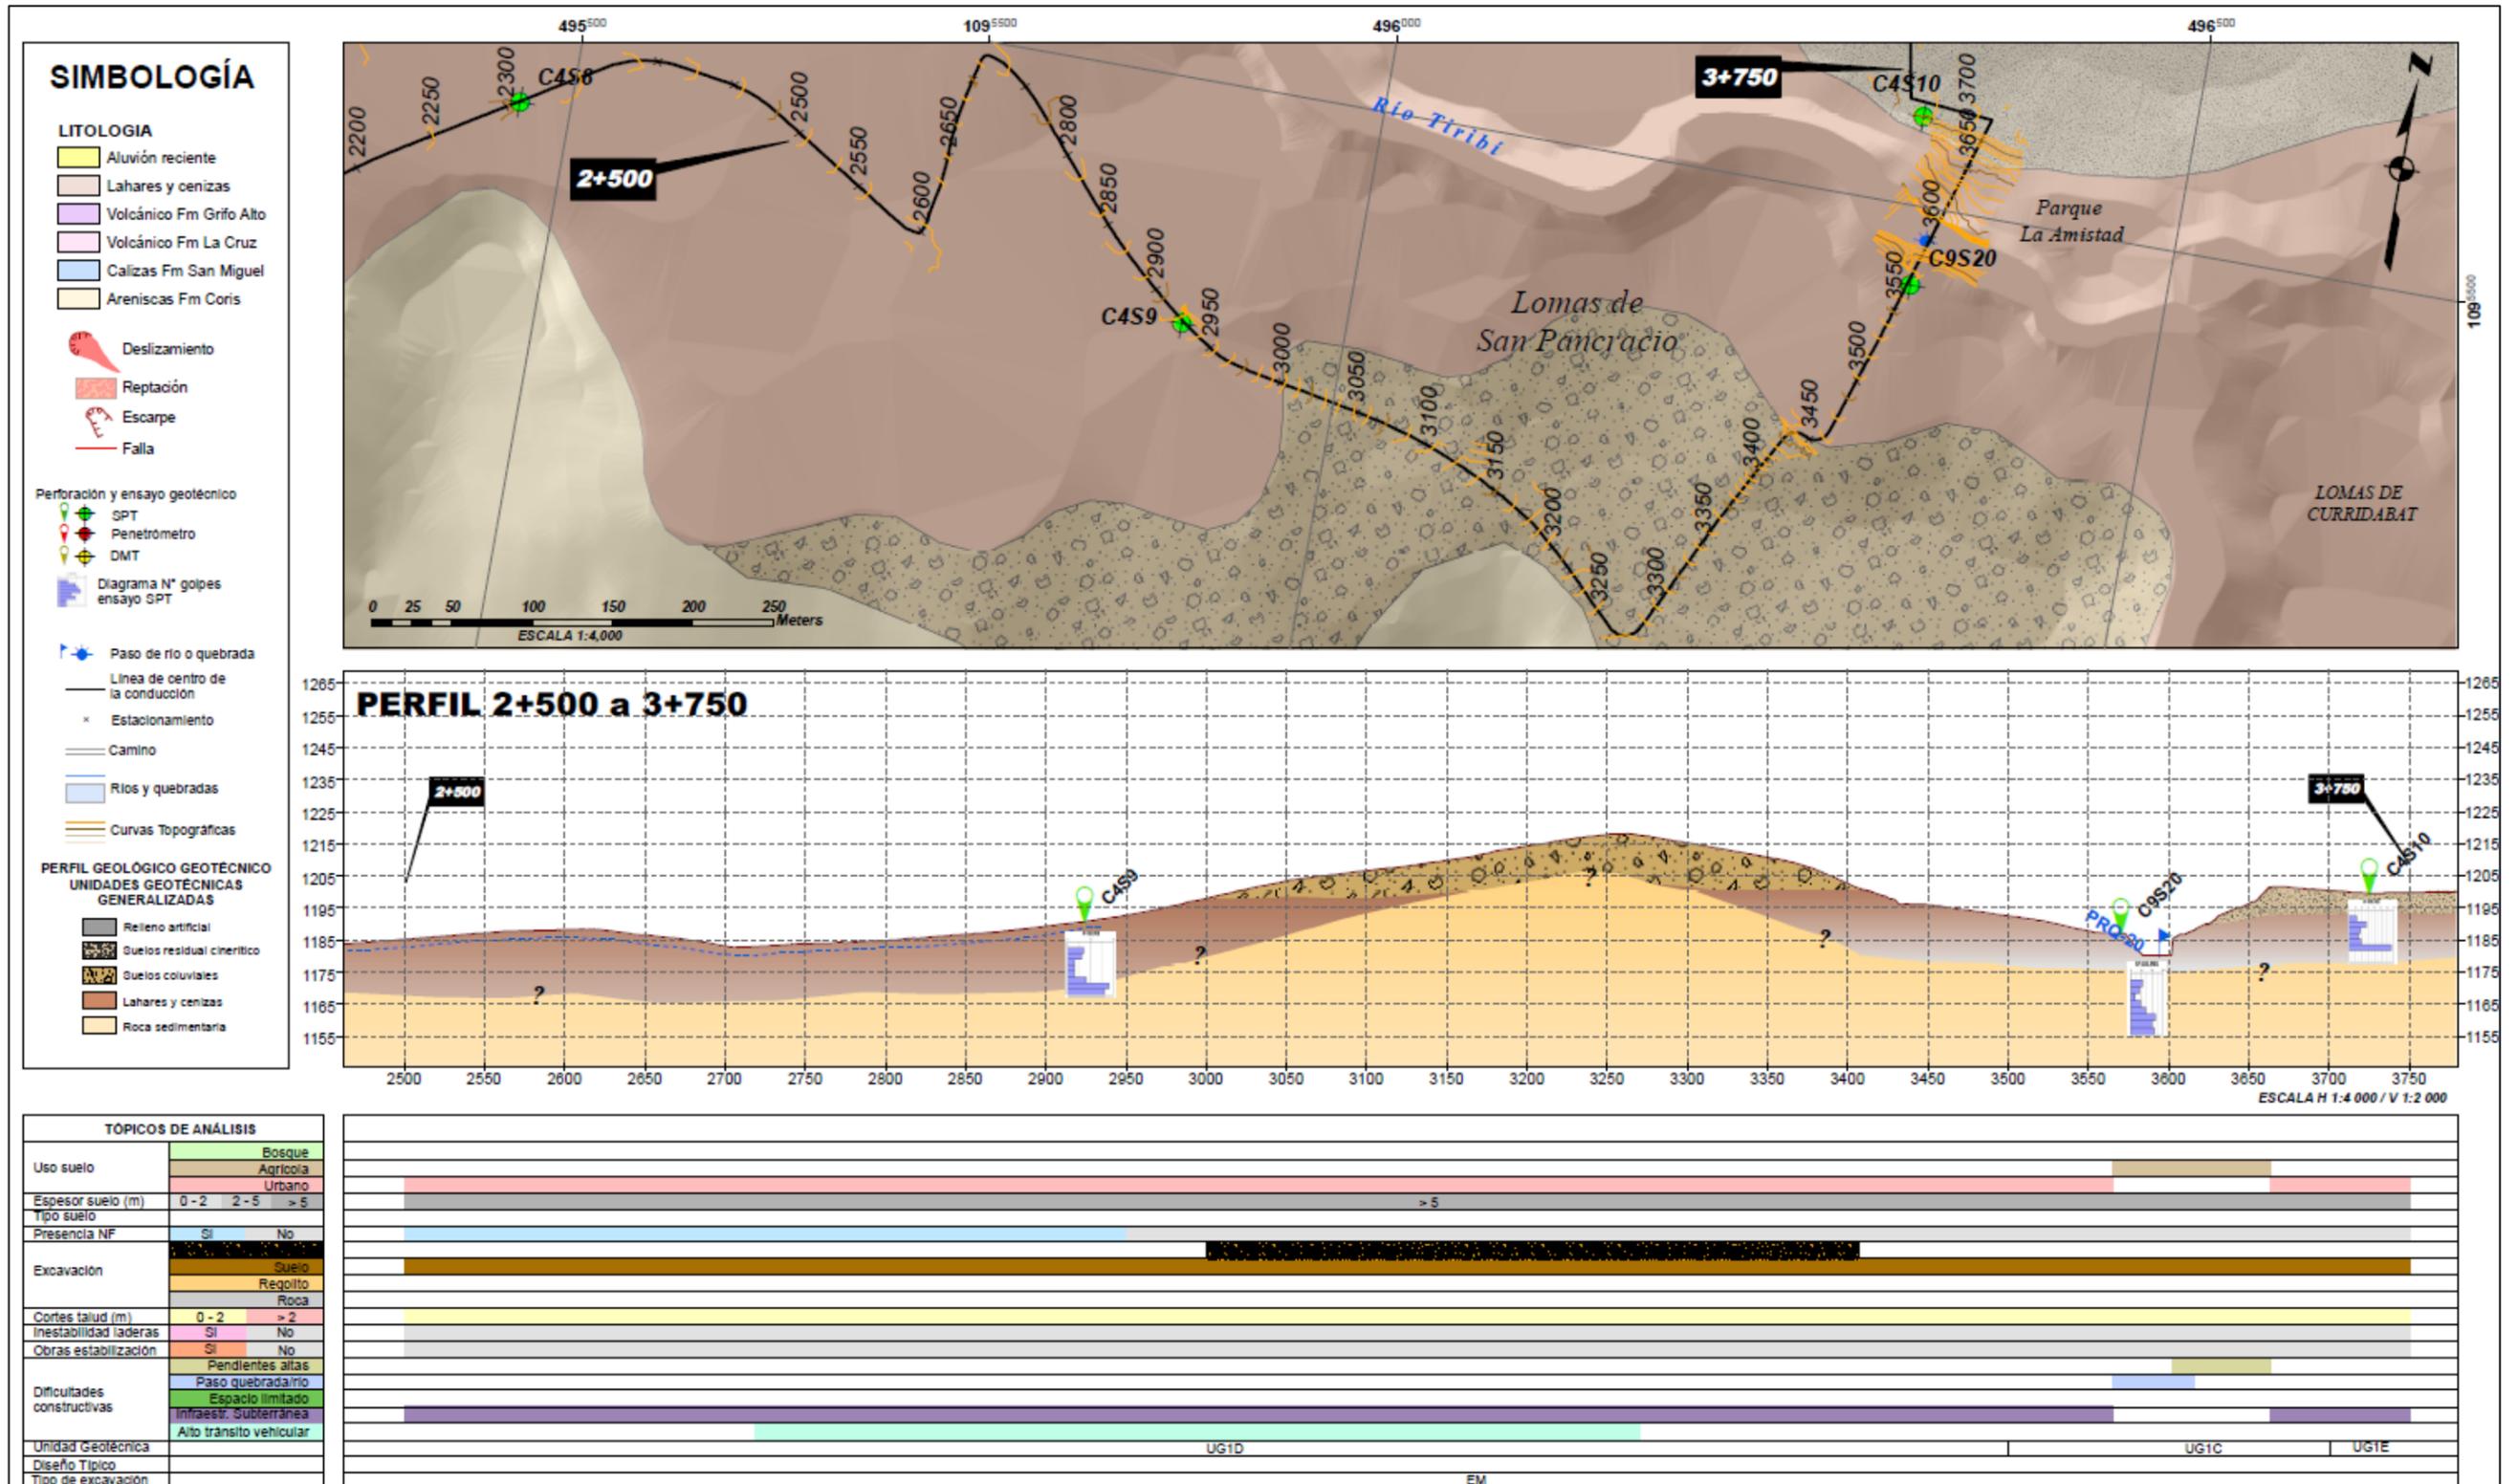
Figura 7.1.85. Modelo geológico – geotécnico tramo Fátima – Hacienda Vieja Est. 2+500 – 3+750.
Fuente: Cruz K. & Bonilla J. (2017), a partir de Centro de Servicio Diseño (2017).

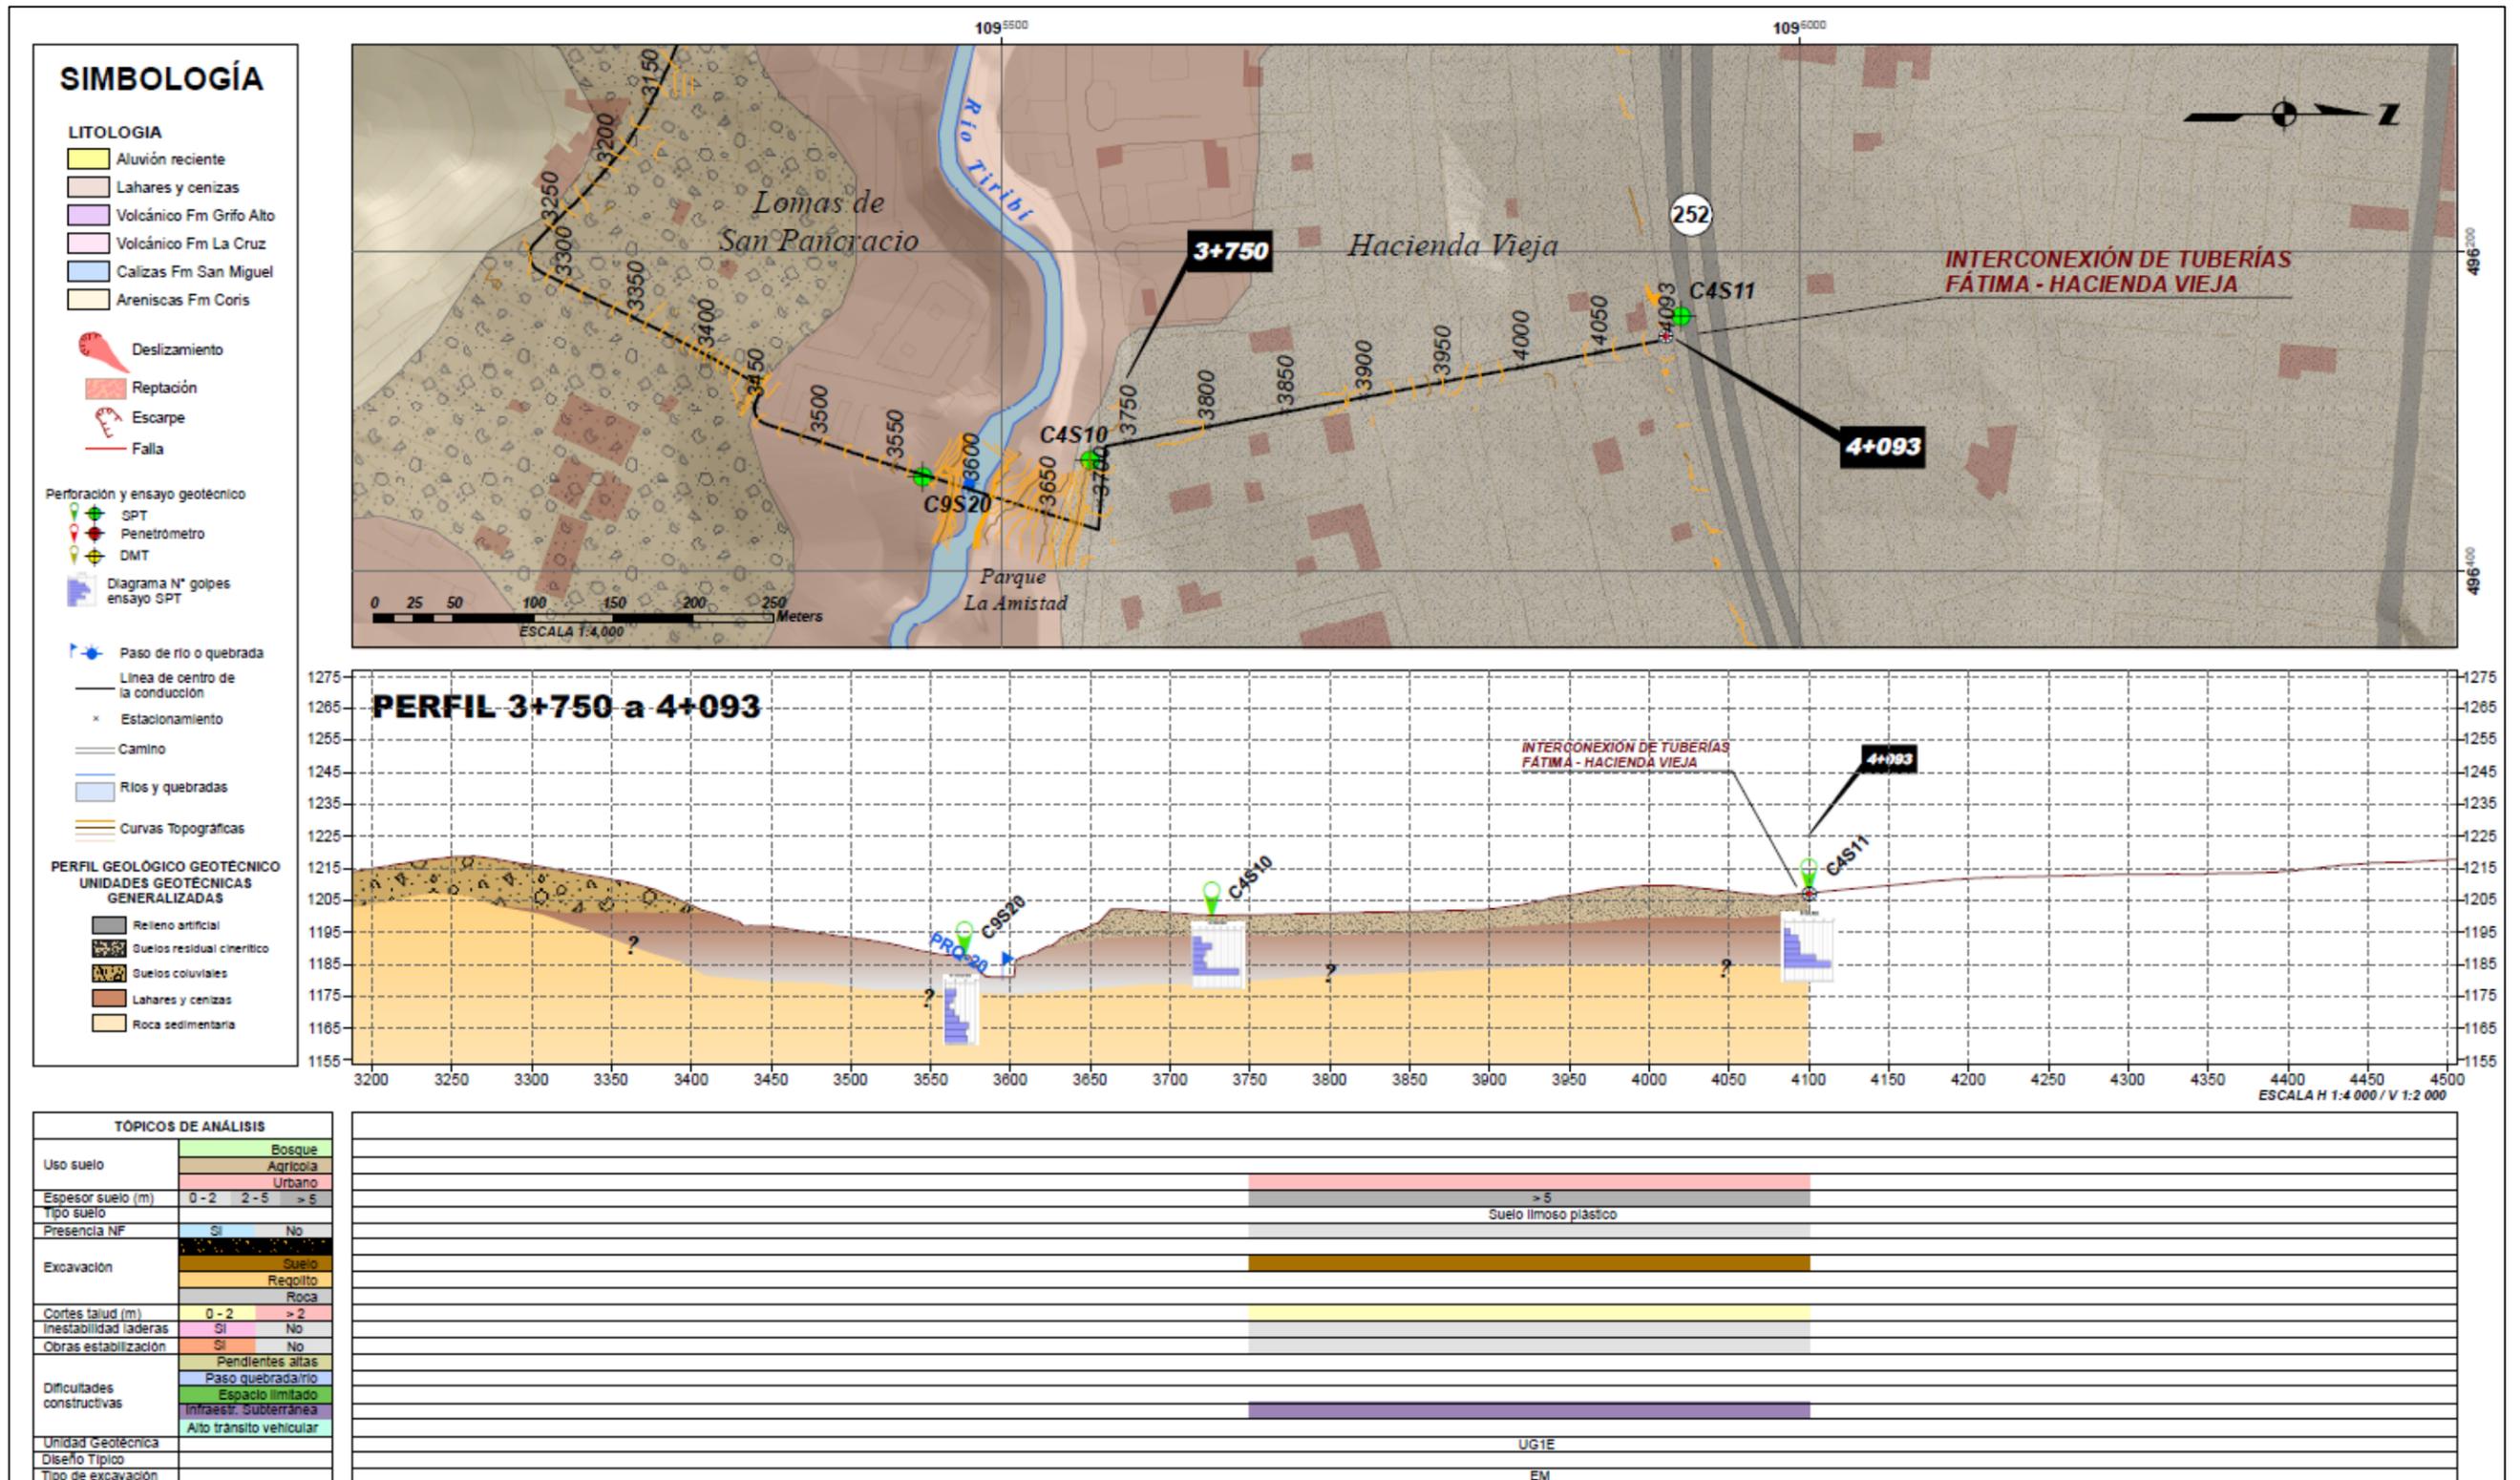
Figura 7.1.86. Modelo geológico – geotécnico tramo Fátima – Hacienda Vieja Est. 3+750 – 4+093.
Fuente: Cruz K. & Bonilla J. (2017), a partir de Centro de Servicio Diseño (2017).

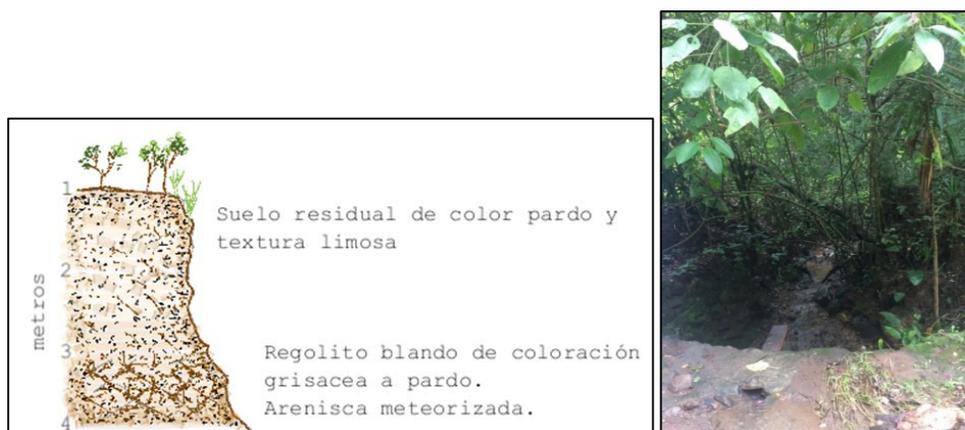
Figura 7.1.87. Esquema de las Unidades Geotécnicas y detalle del sitio en el paso PRQ-1. (Coordenadas CRTM05 Norte 1091644 Este 498539).

La unidad geotécnica UG2 no fue investigada para este sitio en específico, porque la profundidad de investigación no logró detectarla.
