Estudio de Impacto Ambiental **Proyecto V Ampliación del Acueducto Metropolitano (PVAAM)**

Expediente N°: D1-20590-2017-SETENA

TOMO IV

Descripción del Ambiente Físico (Geología & Geotecnia)

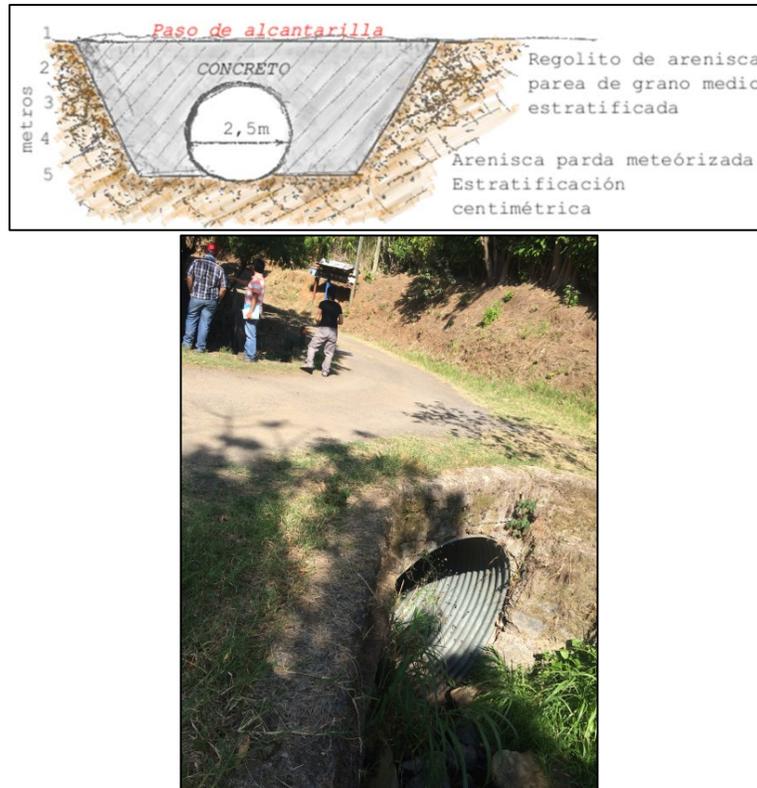
Figura 7.1.88. Esquema de las Unidades Geotécnicas y detalle del sitio en el paso PRQ-2. (Coordenadas CRTM05 Norte 1091973 Este 497767).

La unidad geotécnica UG4 no se detectó en la investigada realizada.

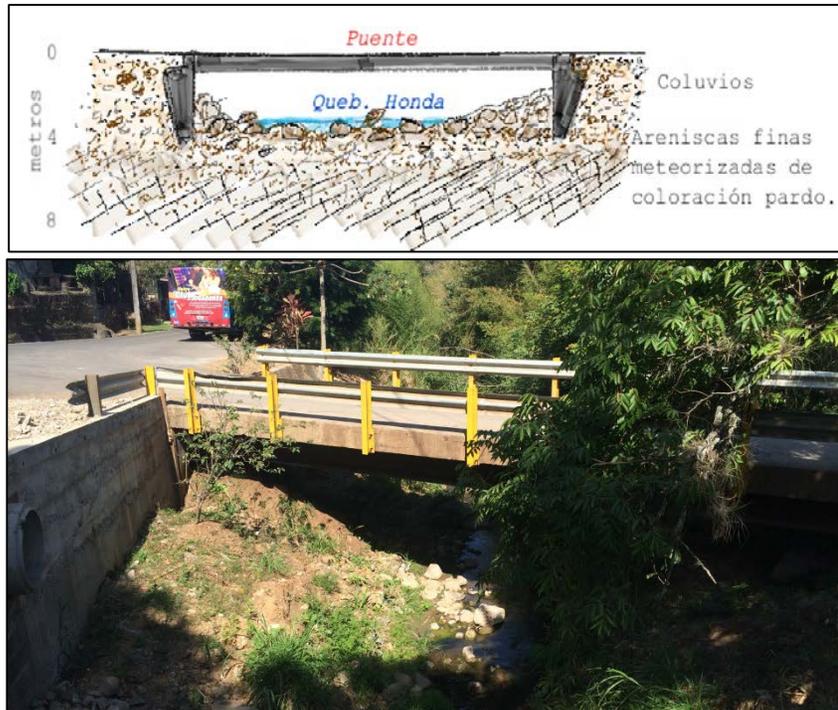
Figura 7.1.89. Esquema de las Unidades Geotécnicas y detalle del sitio en el paso PRQ-3. (Coordenadas CRTM05 Norte 1091968 Este 497628).

La investigación no alcanzó la unidad geotécnica UG4.

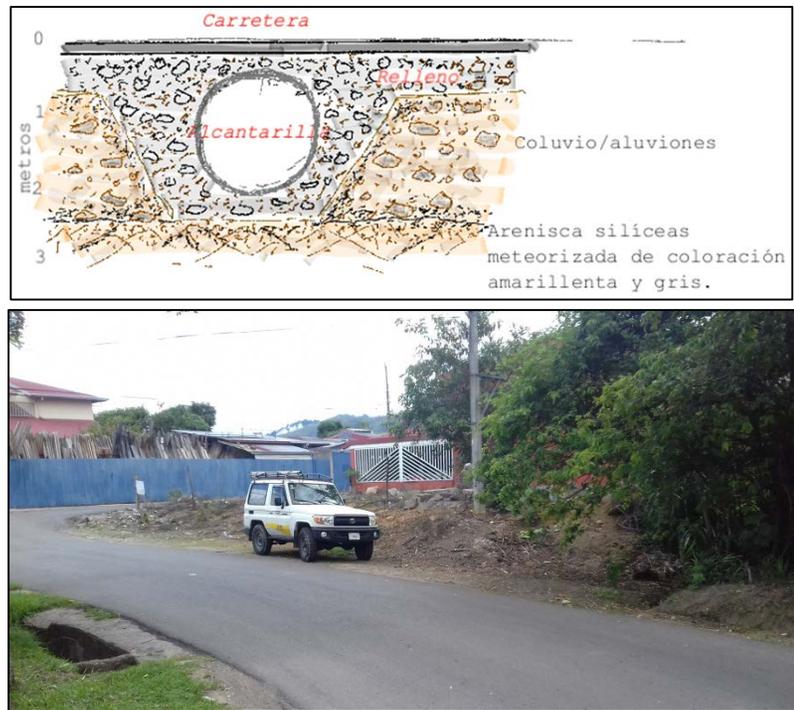
Figura 7.1.91. Esquema de las Unidades Geotécnicas y detalle del sitio en el paso PRQ-5. (Coordenadas CRTM05 Norte 1091915 Este 496431).

Unidad Geotécnica	Prof (m)	SUCS	Material	Su (kPa)	γ_{nat} (kN/m ³)	γ_{sat} (kN/m ³)	ka
UG5C	0,0 – 1,5	-	Relleno contaminado con lastre	115	18	19,5	0,38
UG5D	1,5 – 2,5	CL	Arcilla ligera	215	18	19,5	0,38
UG4D	2,5 – 3,0	CL	Arcilla ligera	206	18	19,5	0,38

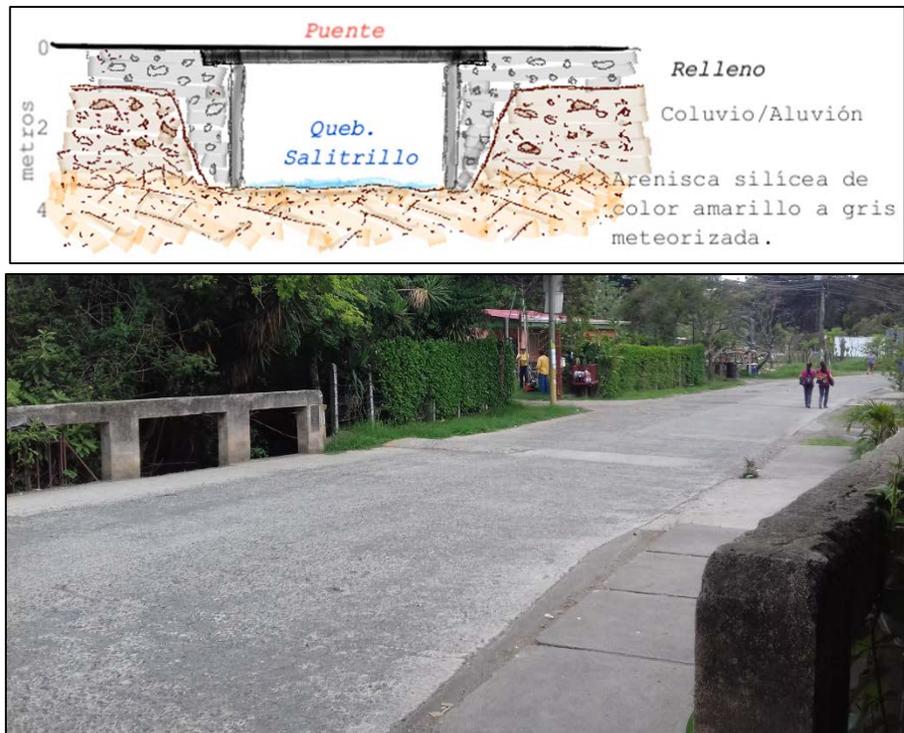
Figura 7.1.92. Esquema de las Unidades Geot3cnicas y detalle del sitio en el paso PRQ-6. (Coordenadas CRTM05 Norte 1091755 Este 496302).

Unidad Geotécnica	Prof (m)	SUCS	Material	Su (kPa)	γ_{nat} (kN/m ³)	γ_{sat} (kN/m ³)	ka
UG5B	0,0 – 1,5	-	Relleno contaminado	55	17	18,5	0,38
UG5E	1,5 – 2,5	CL	Arcilla ligera con arena	187	18	19,5	0,38
UG4D	2,5 – 4,0	CL	Arcilla ligera con arena	446	18	19,5	0,38

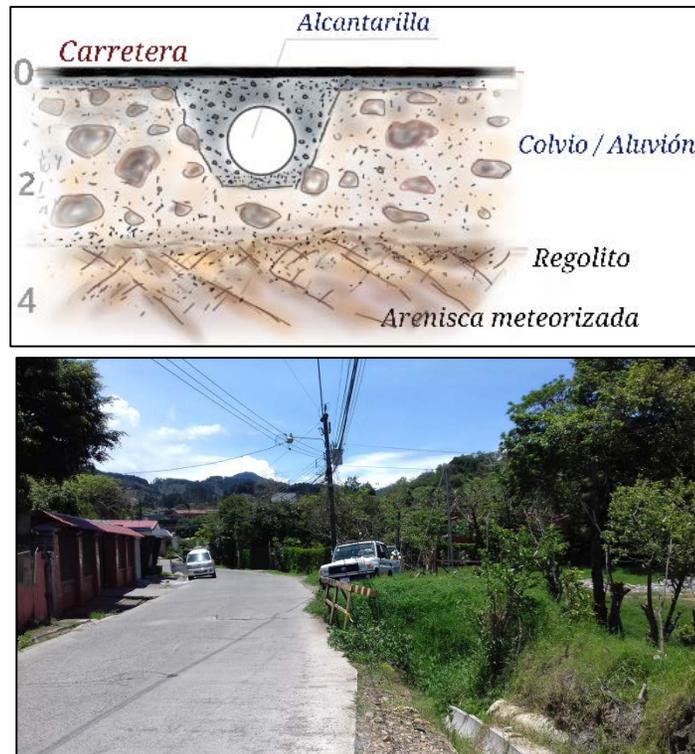
Figura 7.1.93. Esquema de las Unidades Geotécnicas y detalle del paso PRQ-7. (Coordenadas CRTM05 Norte 1091732 Este 496237).

Unidad Geot3cnica	Prof (m)	SUCS	Material	Su (kPa)	γ_{nat} (kN/m ³)	γ_{sat} (kN/m ³)	ka
UG5C	0,0 – 1,0	-	Relleno contaminado	75	18	19,5	0,38
UG5A	1,0 – 1,5	CL	Arcilla ligera arenosa	22,5	15	16,5	0,38
UG5E	1,5 – 2,5	CL	Arcilla ligera arenosa	232	18	19,5	0,38

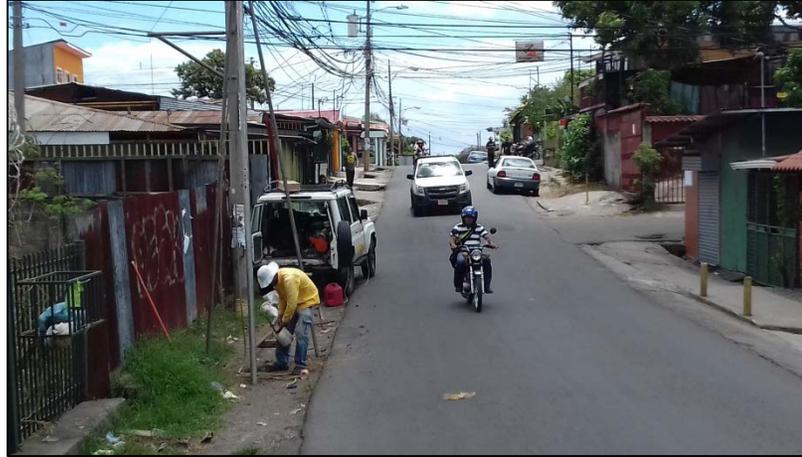
Figura 7.1.97. Detalle del sitio PRQ-15. (Coordenadas CRTM05 Norte 1092534 Este 491869).
Fuente: Cruz K. & Bonilla J. (2017), a partir de Centro de Servicio Diseño (2017).

Unidad Geotécnica	Prof (m)	SUCS	Material	Su (kPa)	γ_{nat} (kN/m ³)	γ_{sat} (kN/m ³)	ka
UG1A	0,0 – 6,5	CL	Arcilla ligera con arena	22	15	16,5	0,38

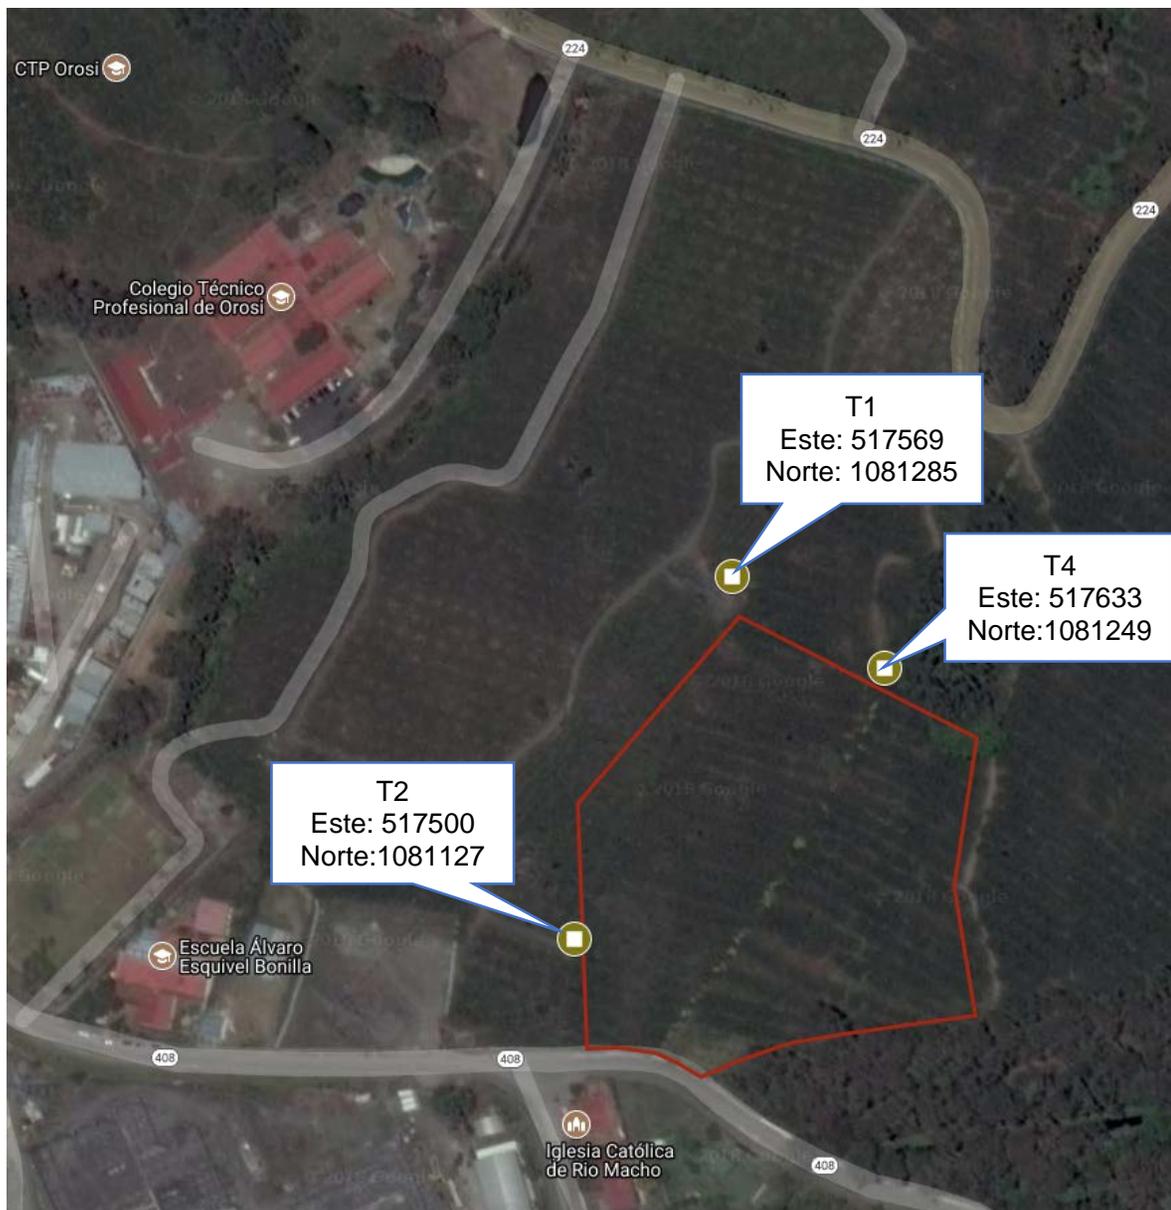
Figura 7.1.148. Ubicación de trincheras exploratorias en el sitio de escombrera Piedra Grande (coordenadas en CRTM05).

Trinchera	Prof. (m)	Descripción
T1	0,0 – 0,3	Relleno, matriz limo arenosa con bloques sanos sub redondeados y sub angulosos.
	0,3 – 0,8	Capa de material orgánico con bloques
	0,8 – 1,6	Aluvión con matriz de arena limosa (SM) con una densidad relativa firme. Bloques sanos, angulosos y de gran tamaño.
T2	0,0 – 0,1	Relleno tipo lastre
	0,1 – 1,2	Aluvión con matriz de arena limosa (SM) con una densidad relativa firme. Bloques sanos, angulosos y de gran tamaño.
T4	0,0 – 0,2	Capa de material orgánico
	0,2 – 0,9	Aluvión con matriz de arena limosa (SM) con una densidad relativa firme. Bloques sanos, angulosos y de gran tamaño.
	0,9 – 2,3	Aluvión con matriz de arena limosa (SM) y gravilla con una densidad relativa firme. Bloques sanos, sub redondeados y de gran tamaño.

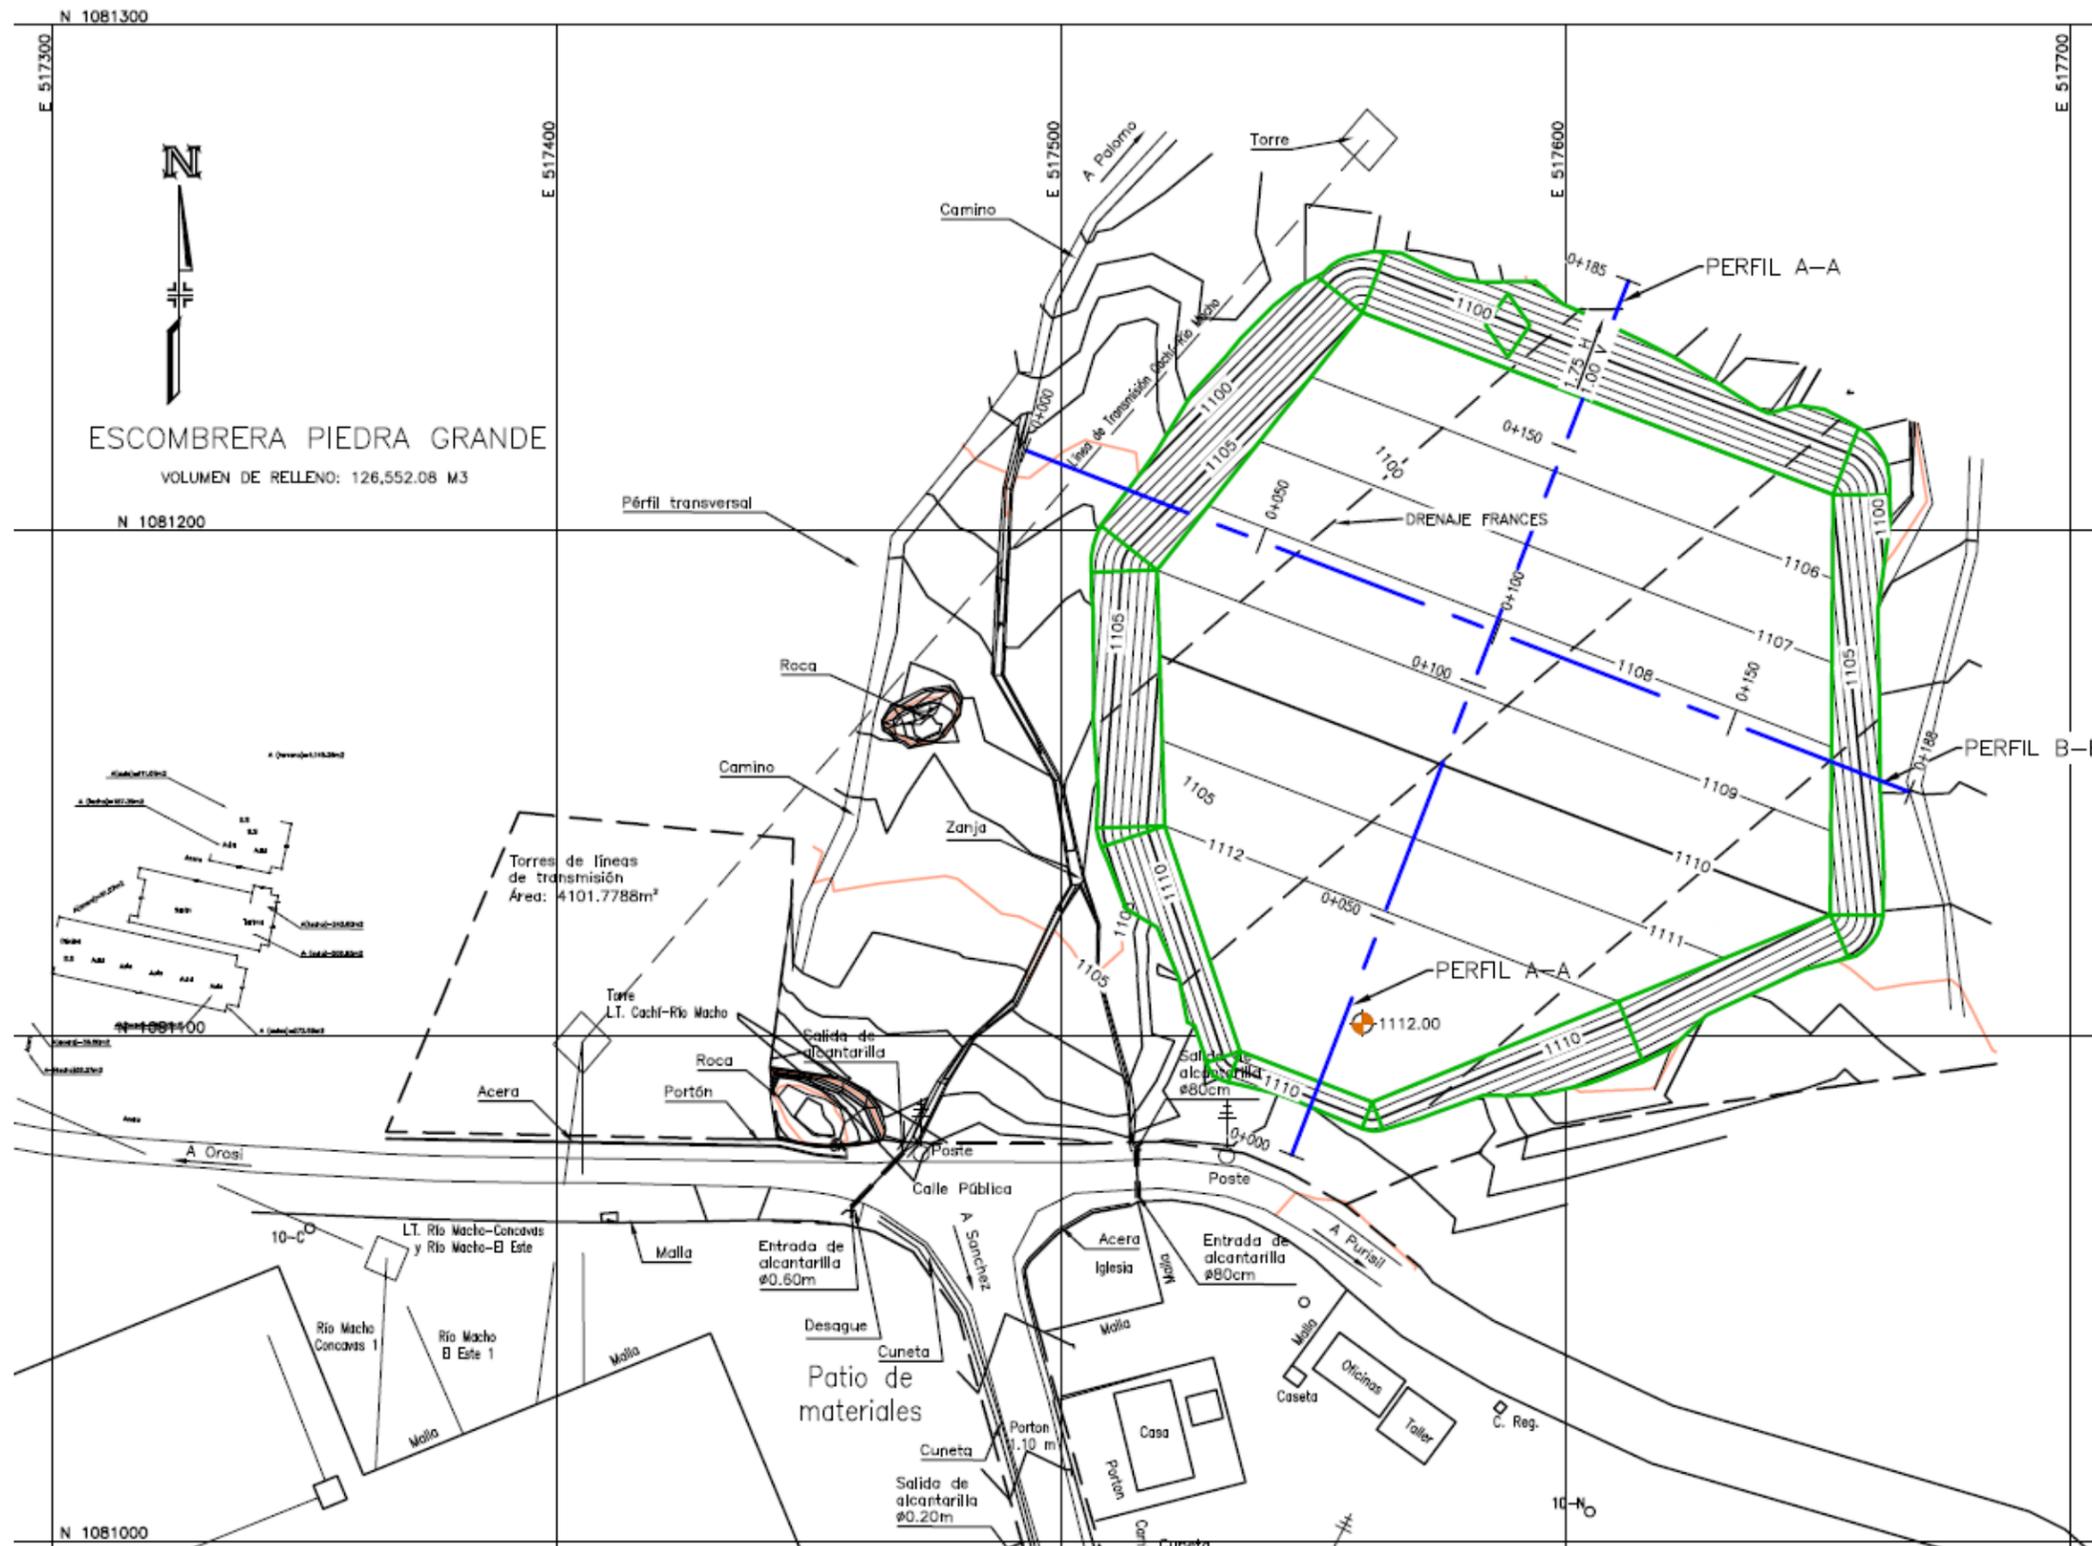
Figura 7.1.149. Propuesta geométrica de factibilidad para la conformación de la escombrera Piedra Grande.
Fuente: Arroyo F. (2016), a partir de Centro de Servicio Diseño (2016).

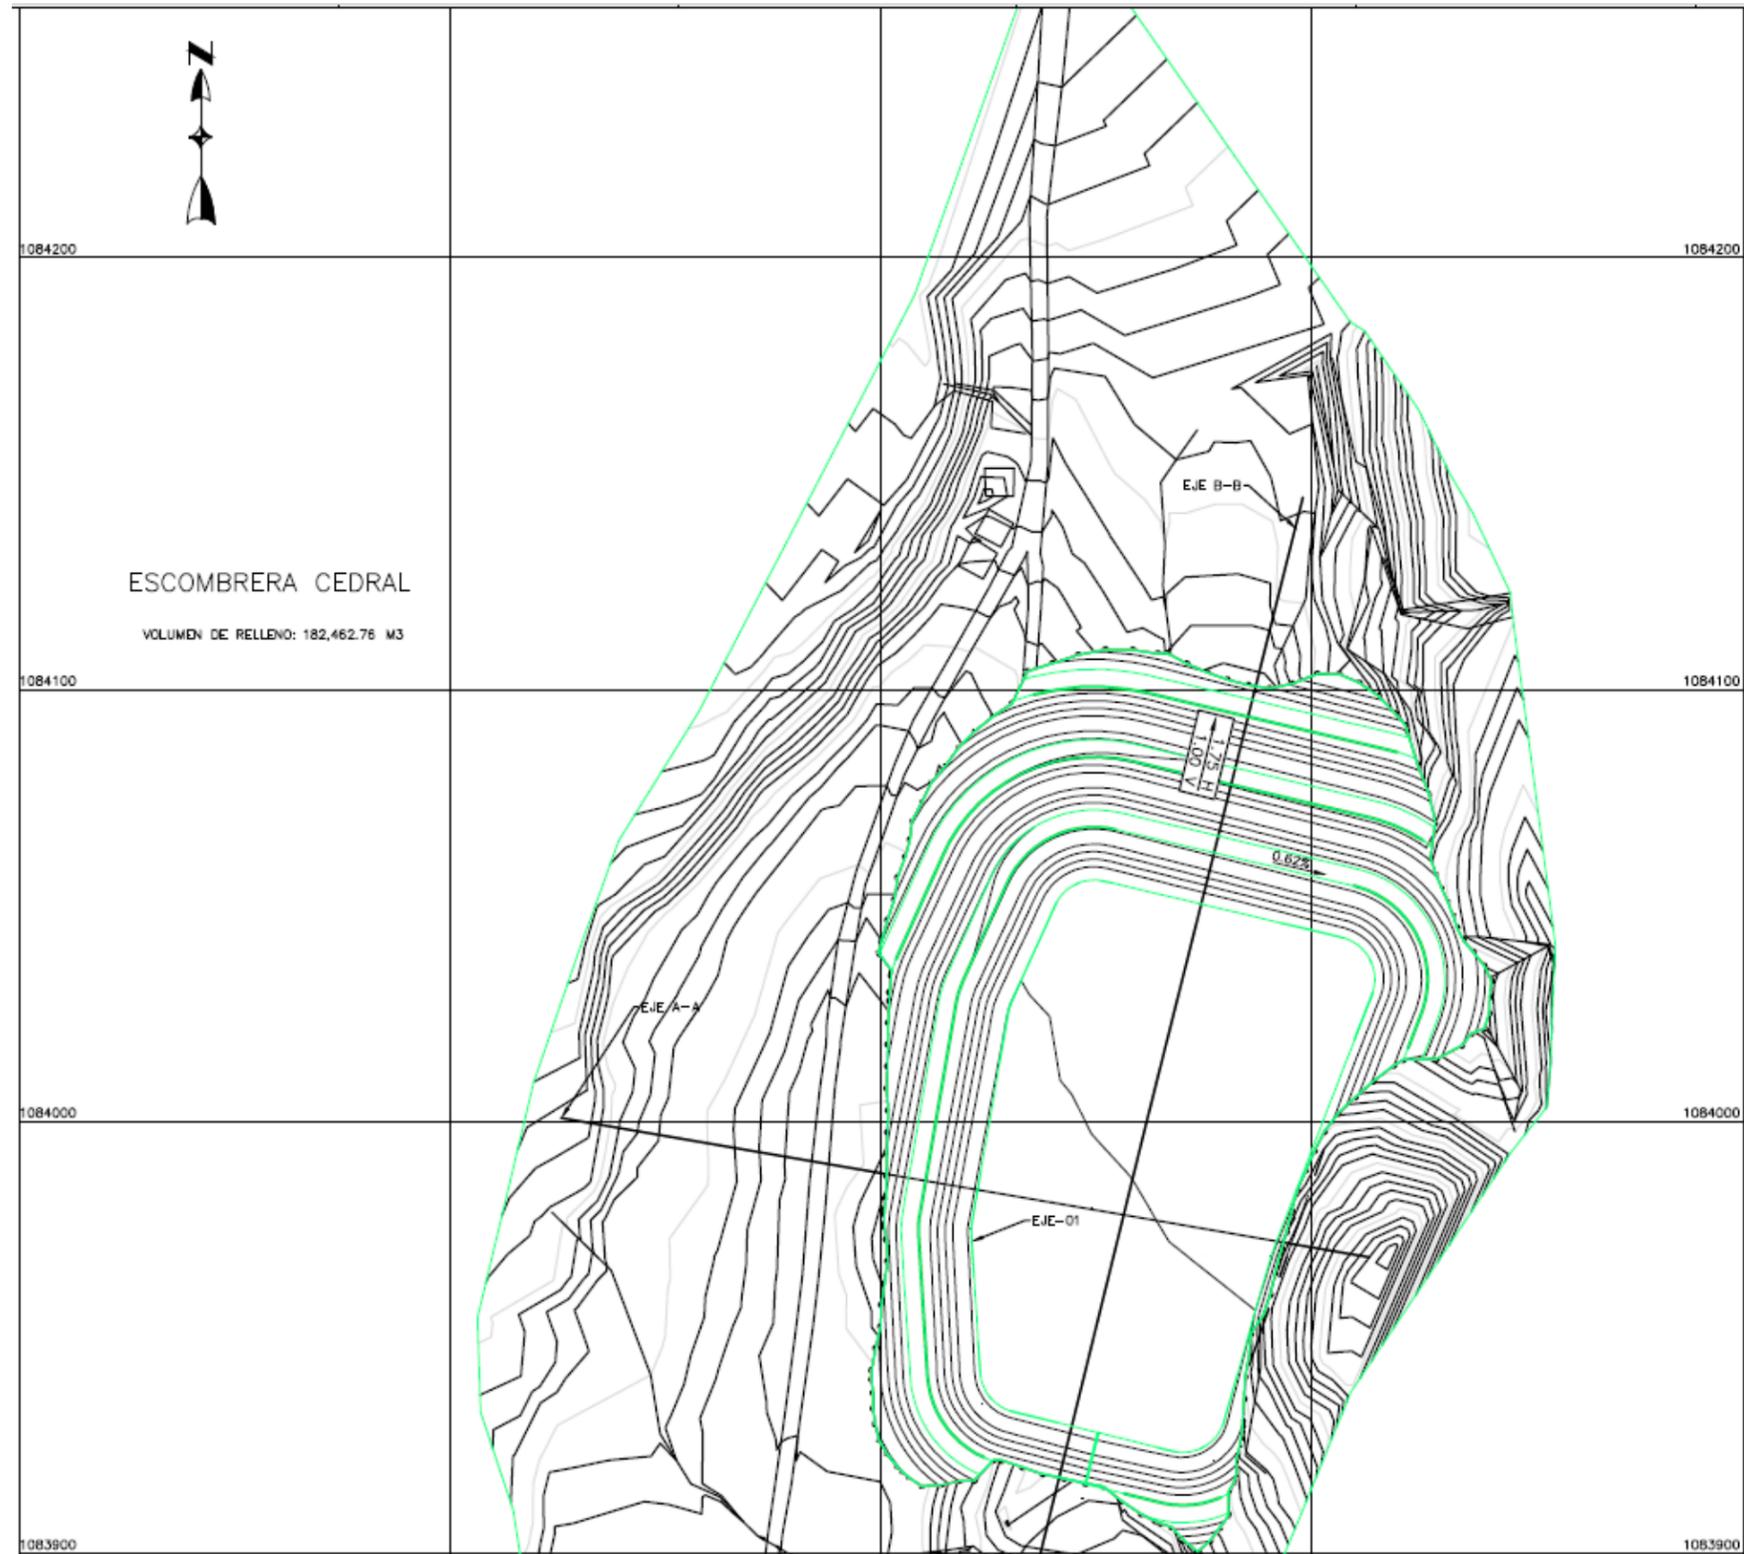
Figura 7.1.151. Propuesta geométrica de factibilidad para la conformación de la escombrera El Cedral.
Fuente: Arroyo F. (2016), a partir de Centro de Servicio Diseño (2016).

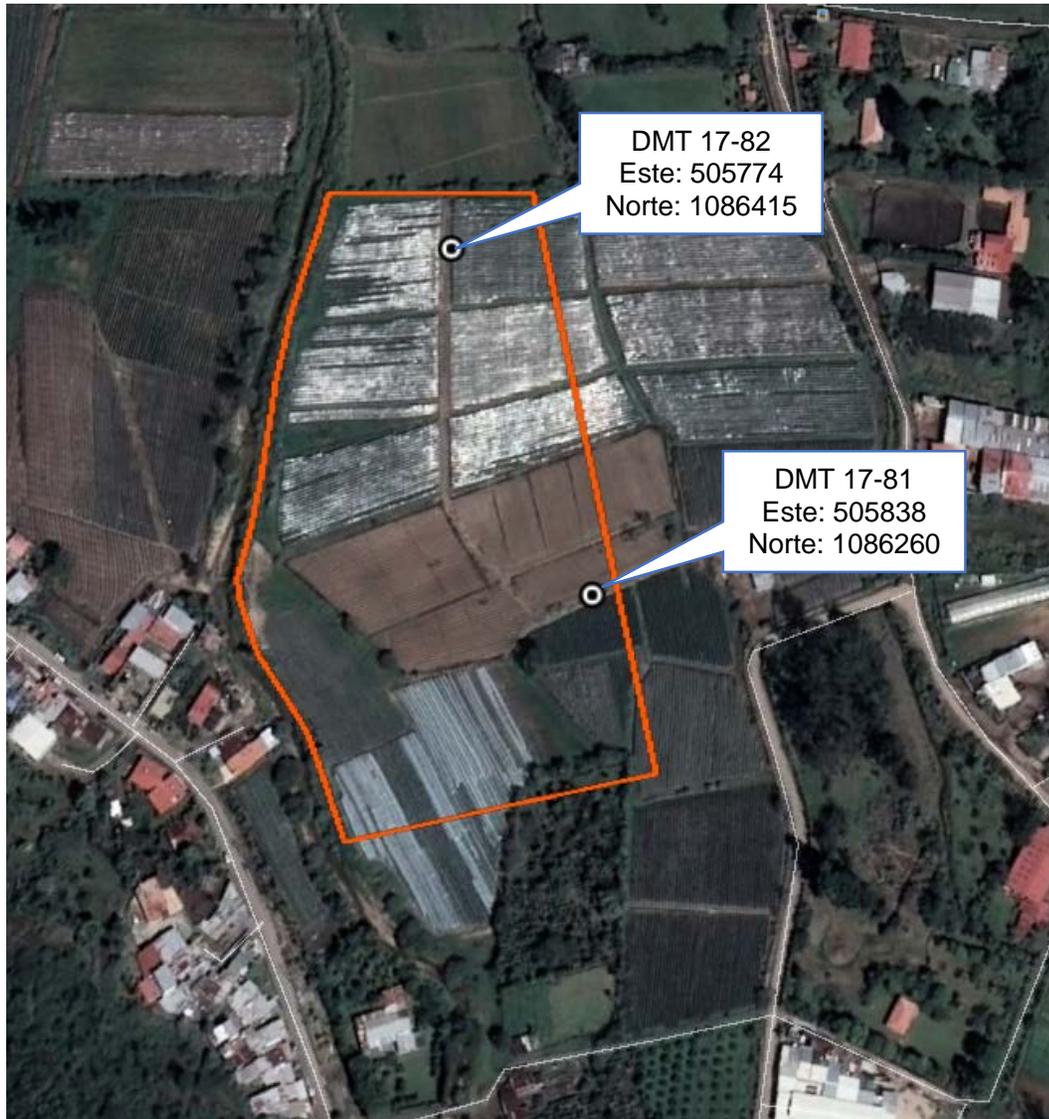
Figura 7.1.153. Ubicación de ensayos DMT en el sitio de escombrera Guatuso (coordenadas en CRTM05).

Según lo que se estudió en el Sector 5 de la tubería de conducción, los materiales presentes a poca profundidad para este sitio de escombrera son arcillas de alta plasticidad y consistencia blanda (UG5), las cuales registraron números de golpe bajos en los ensayos SPT.

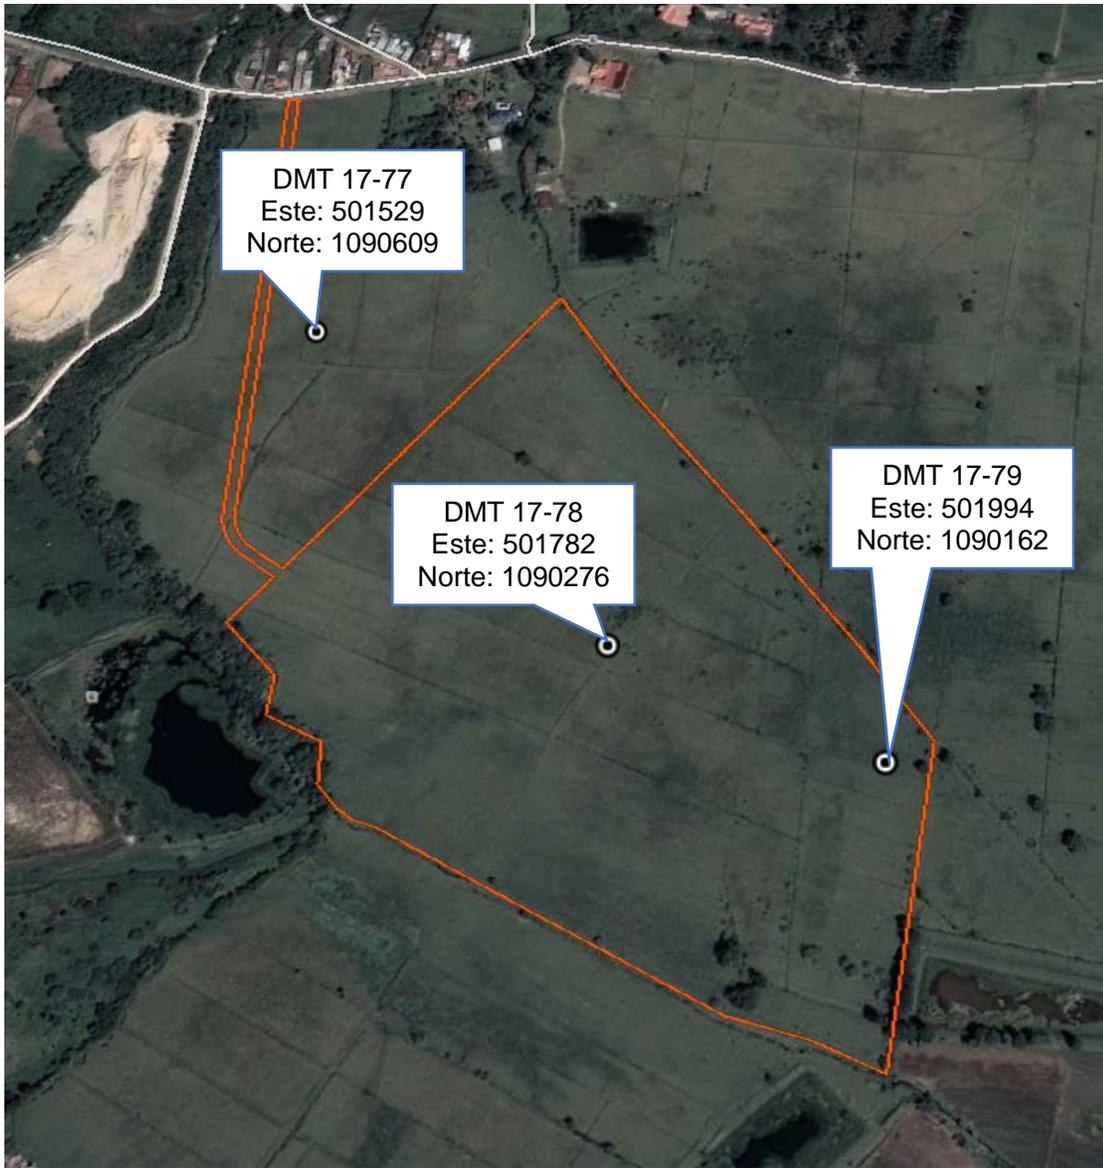
Figura 7.1.156. Ubicación de ensayos DMT en el sitio de escombrera Coris (coordenadas en CRTM05).

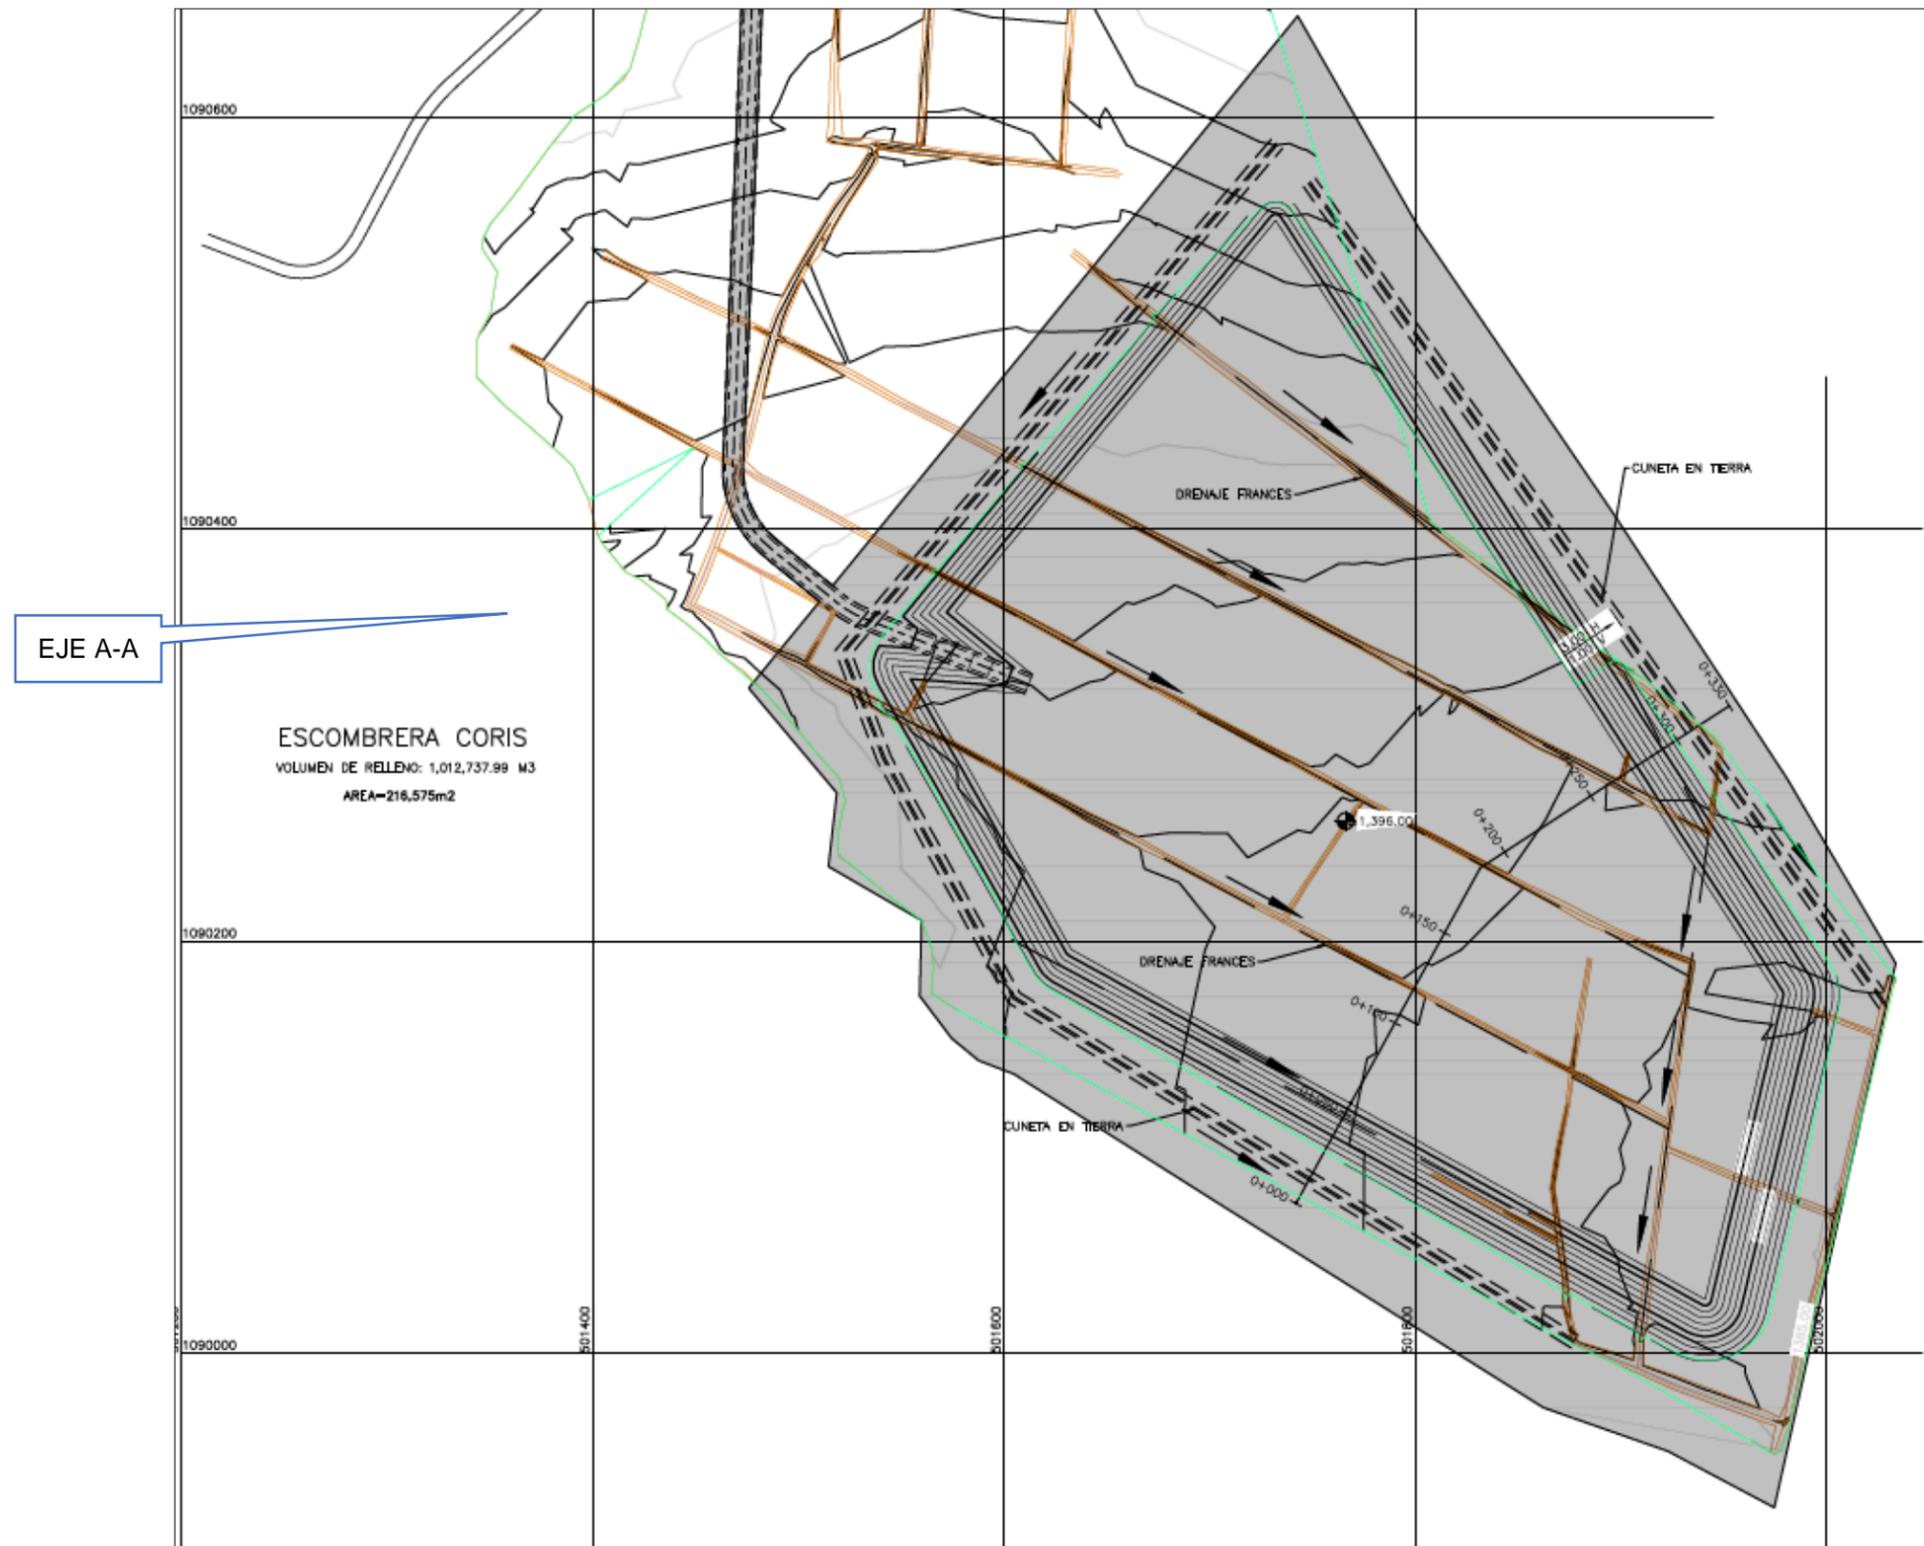
Figura 7.1.157. Propuesta geométrica (planta) de factibilidad para la conformación de la escombrera Coris.
Fuente: Arroyo F. (2016), a partir de Centro de Servicio Diseño (2016).

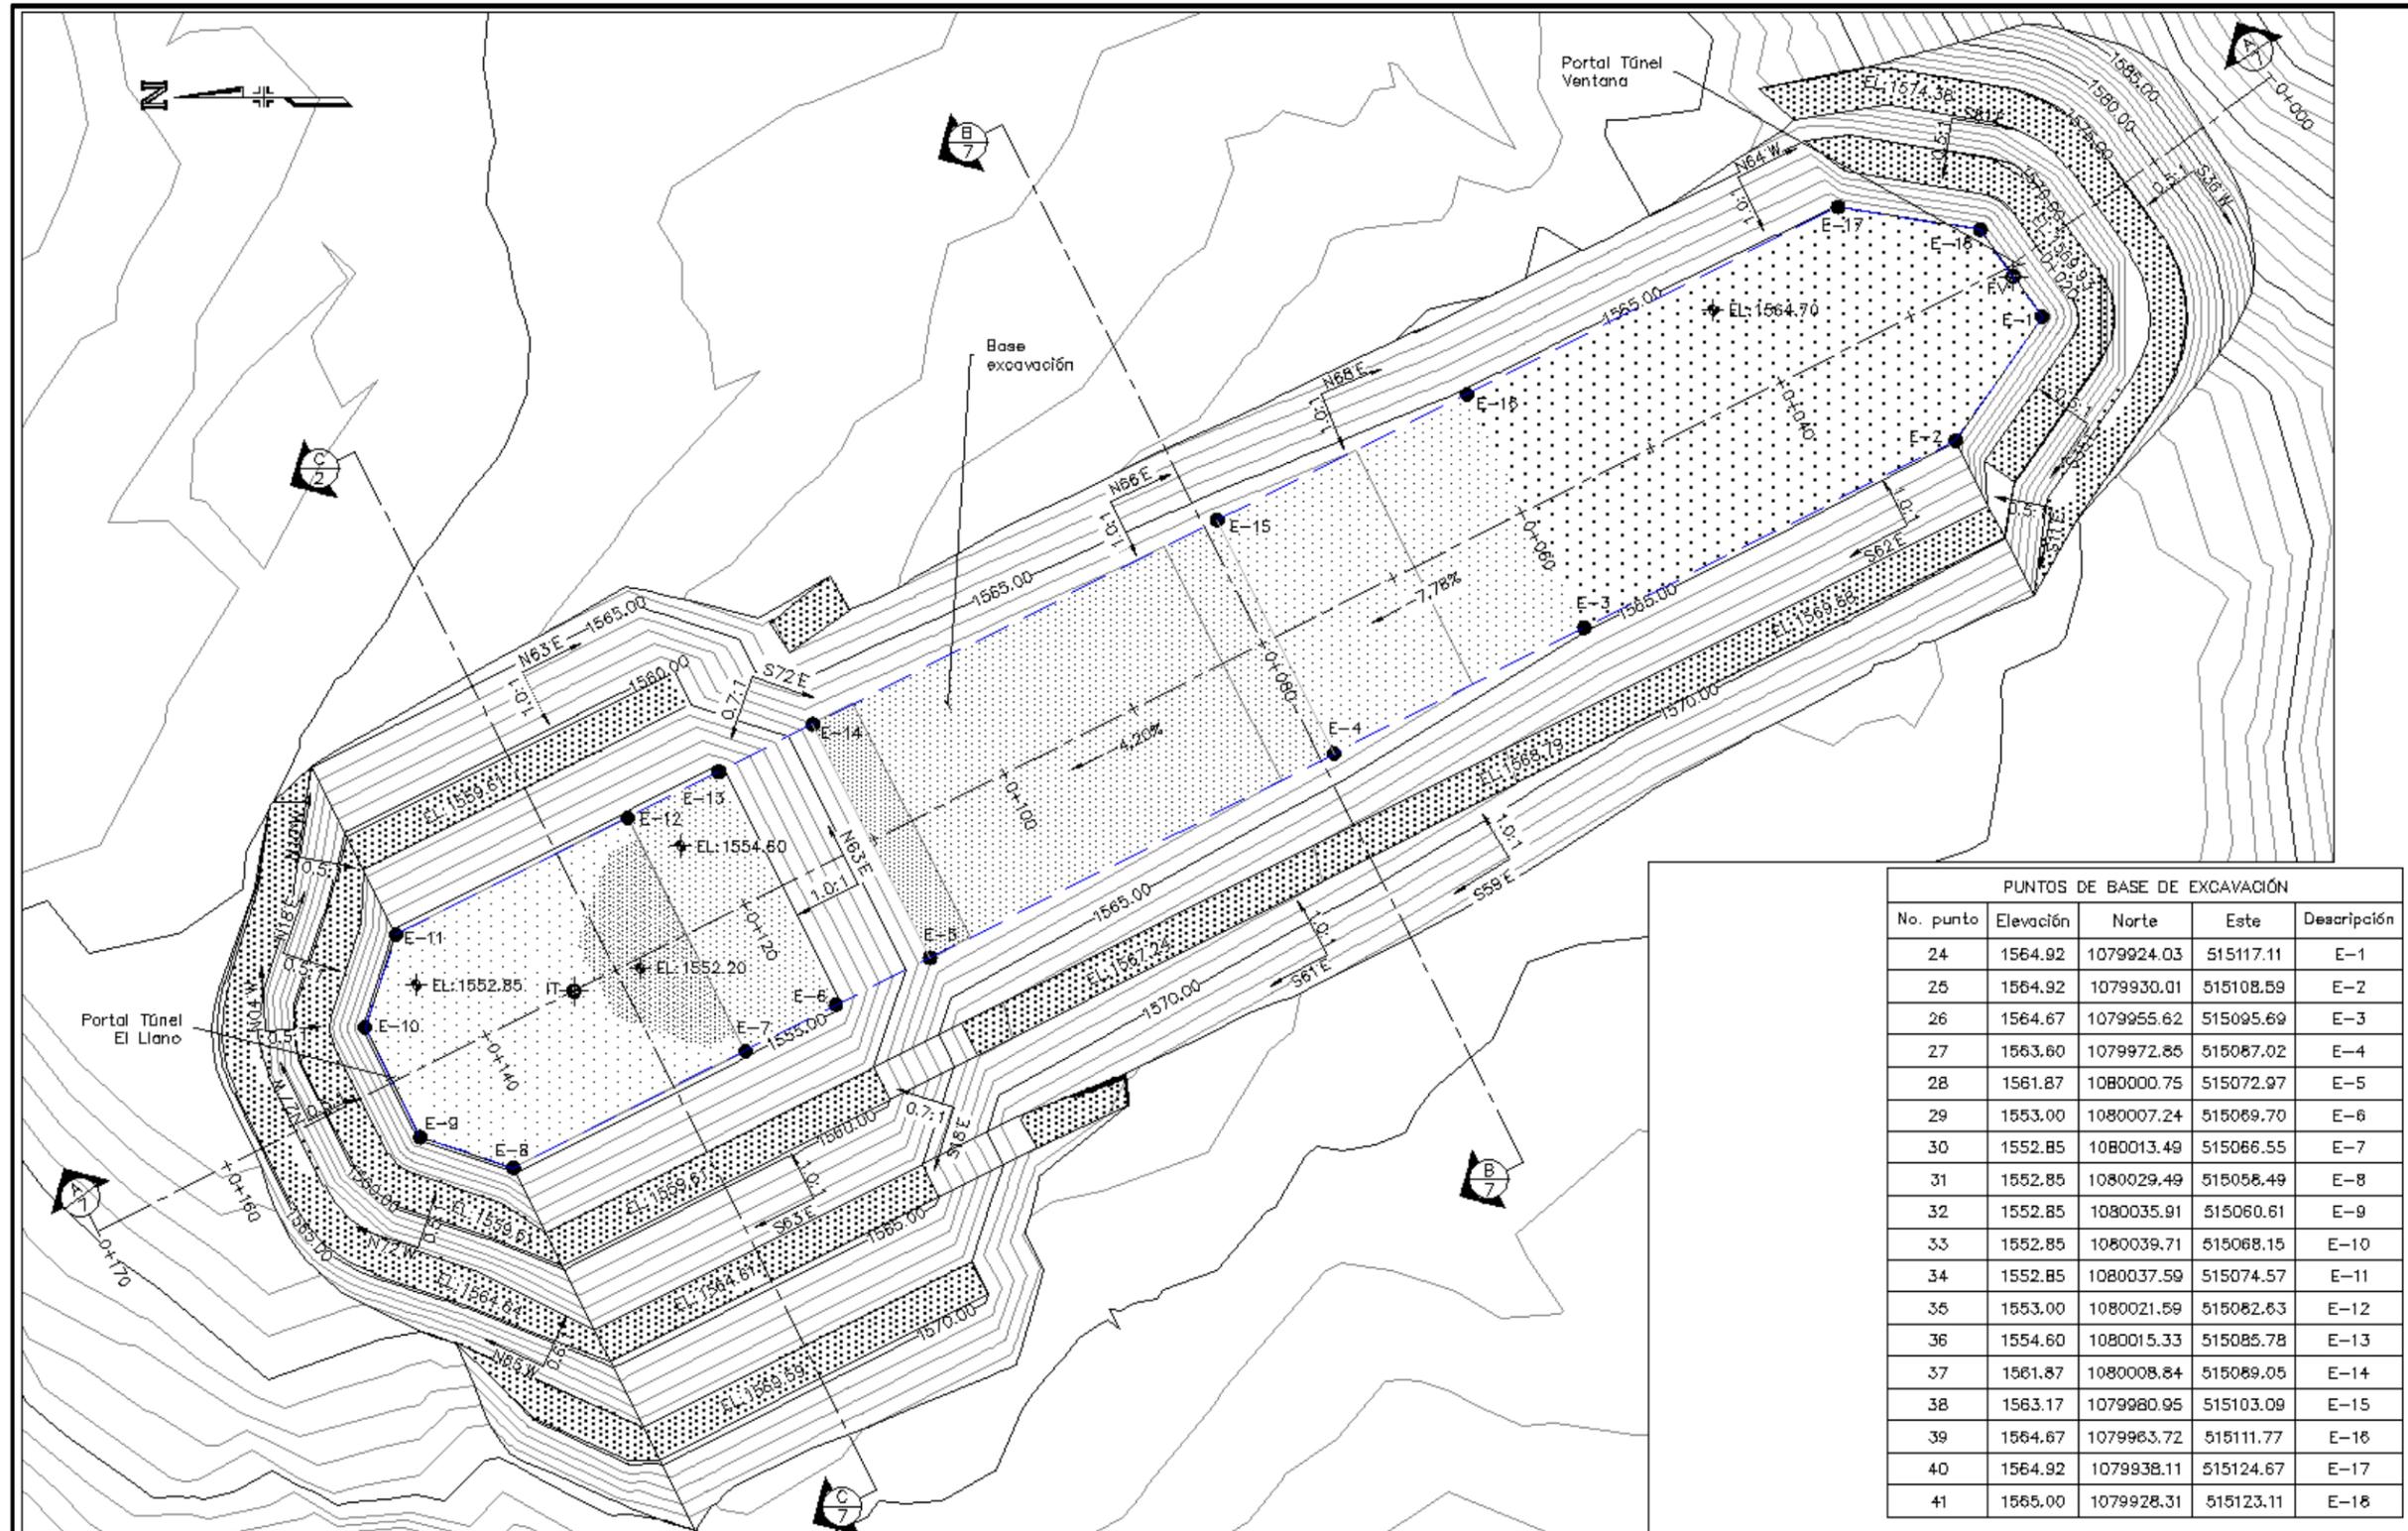
Figura 7.1.162. Propuesta de excavación en factibilidad para la conformación de la obra del desarenador.
Fuente: Gamboa G. (2016), a partir de Centro de Servicio Diseño (2016).
