Estudio de Impacto Ambiental **Proyecto V Ampliación del Acueducto Metropolitano (PVAAM)**

Expediente N°: D1-20590-2017-SETENA

TOMO IV

Descripción del Ambiente Físico (Geología & Geotecnia)

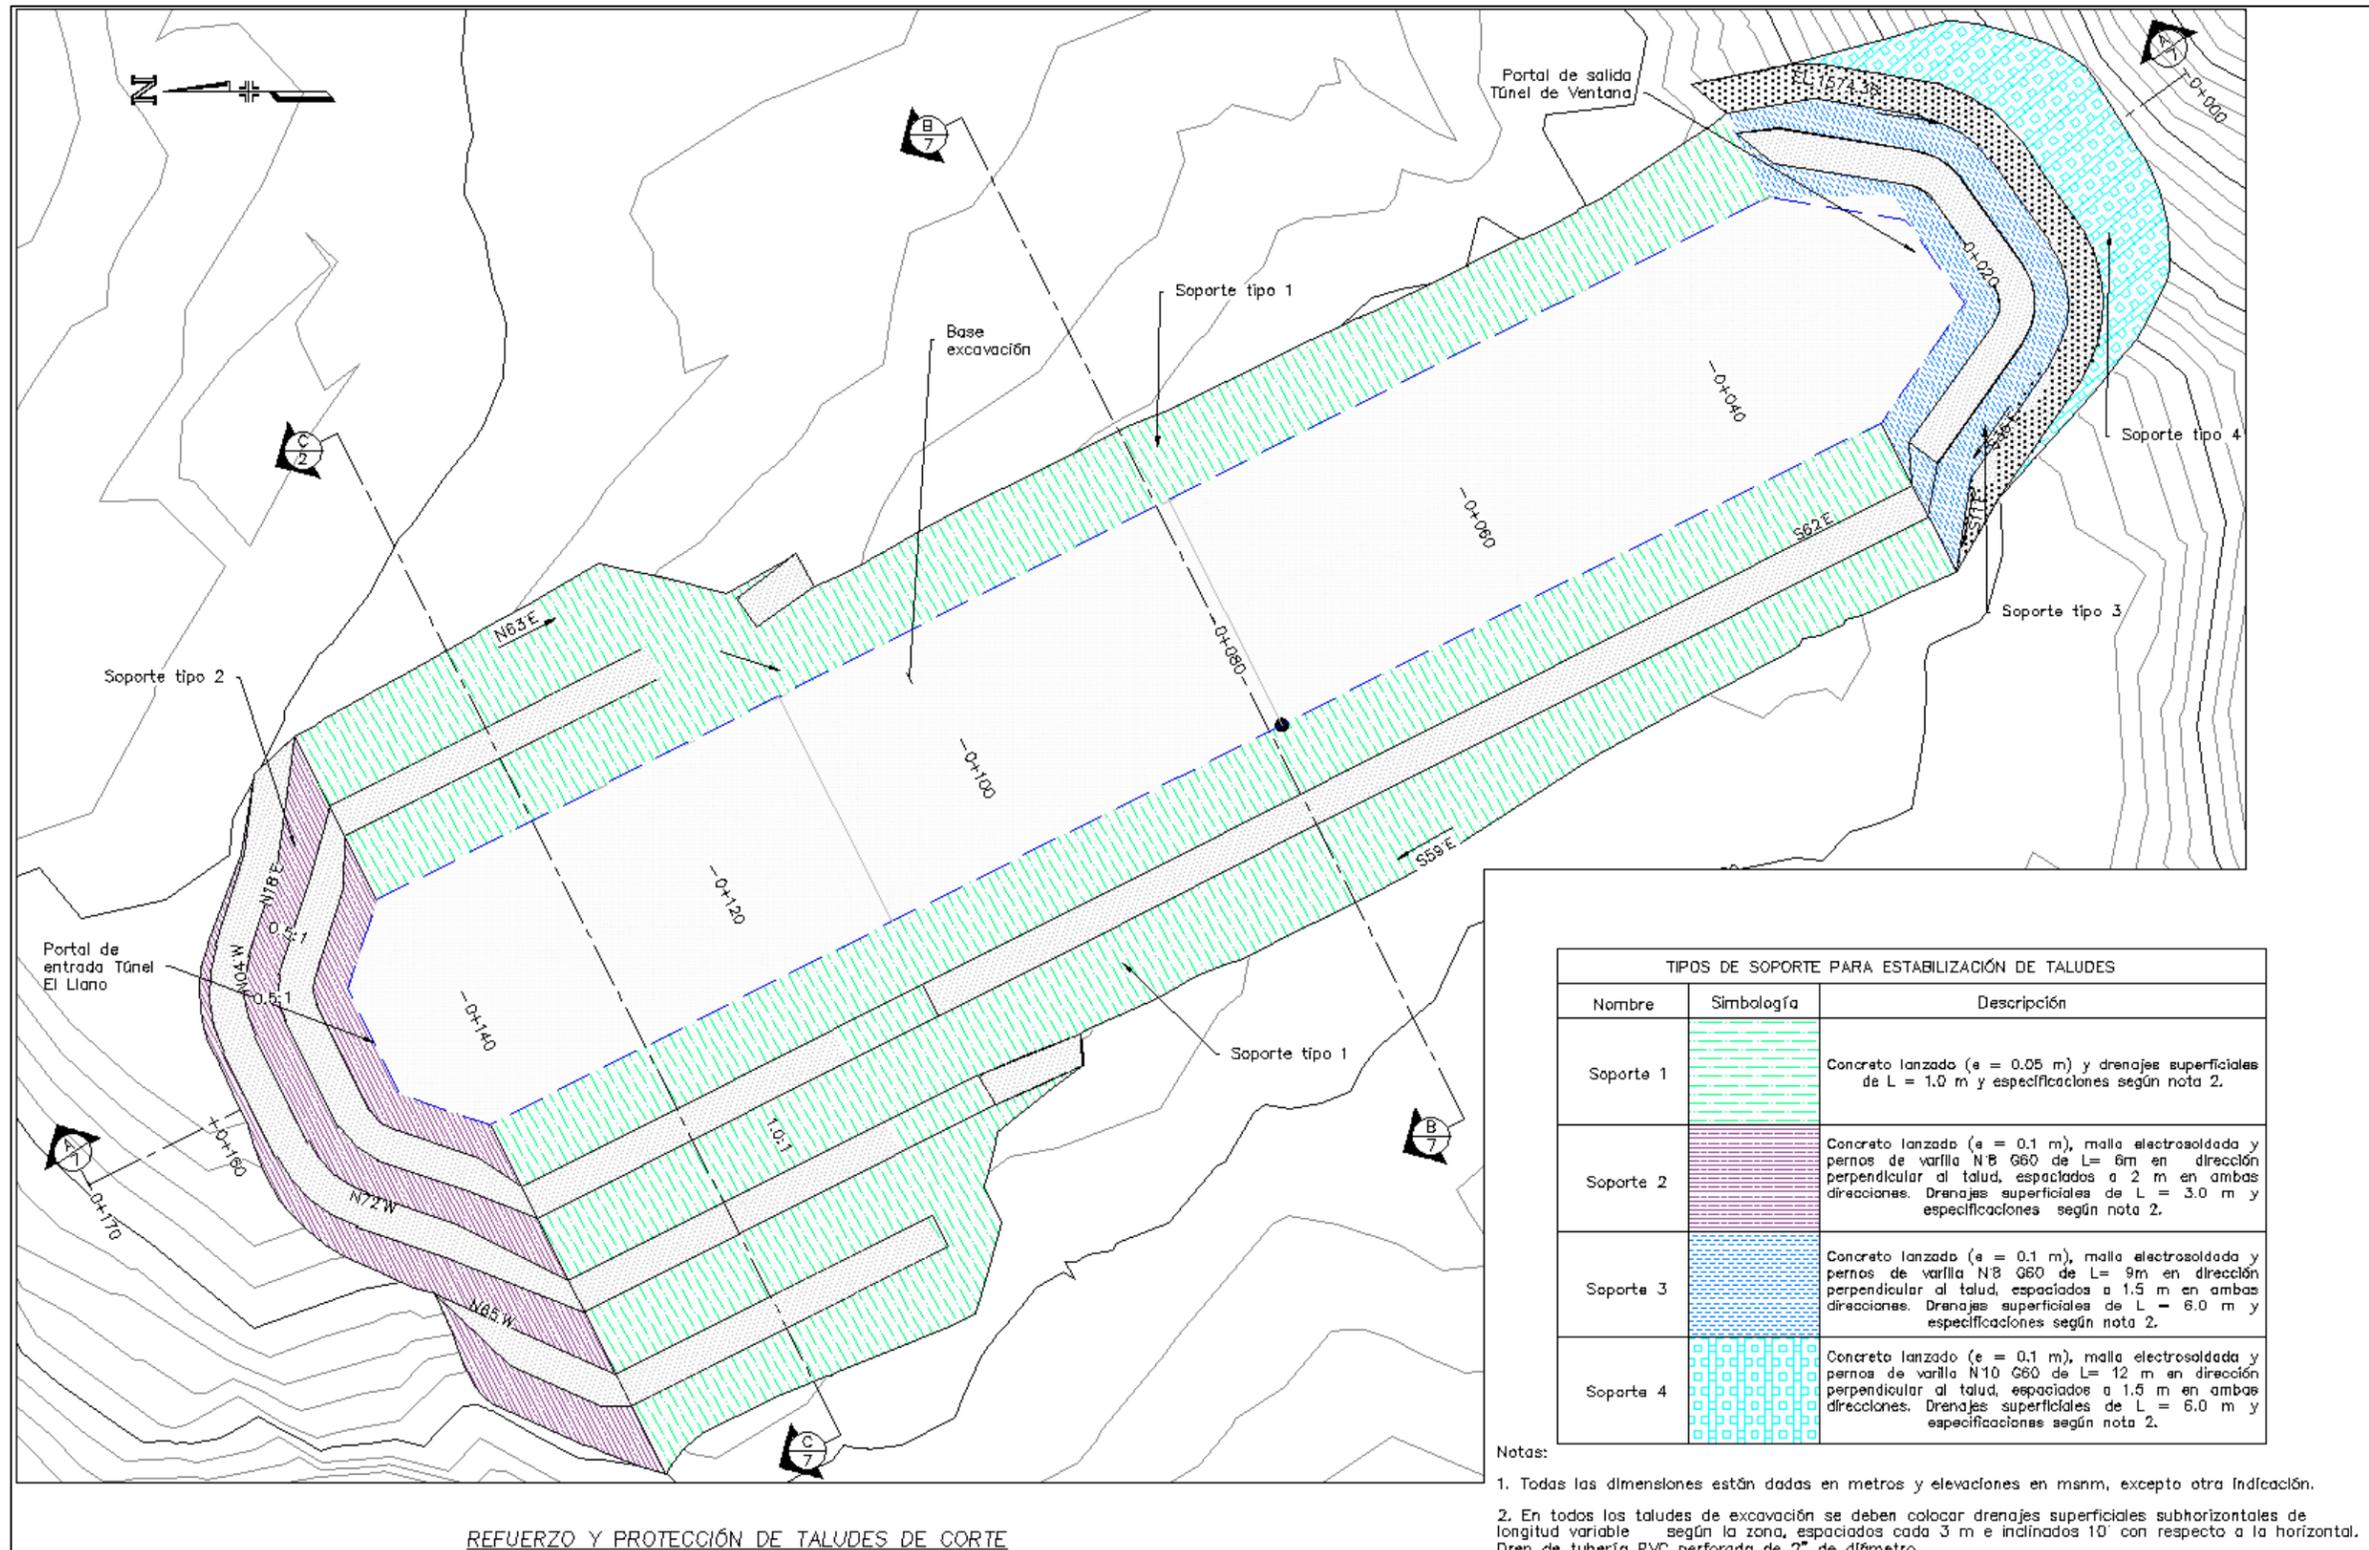
Figura 7.1.163. Representación en planta de los tipos de soporte para la estabilización de los taludes de la excavación del desarenador.
Fuente: Gamboa G. (2016), a partir de Centro de Servicio Diseño (2016).

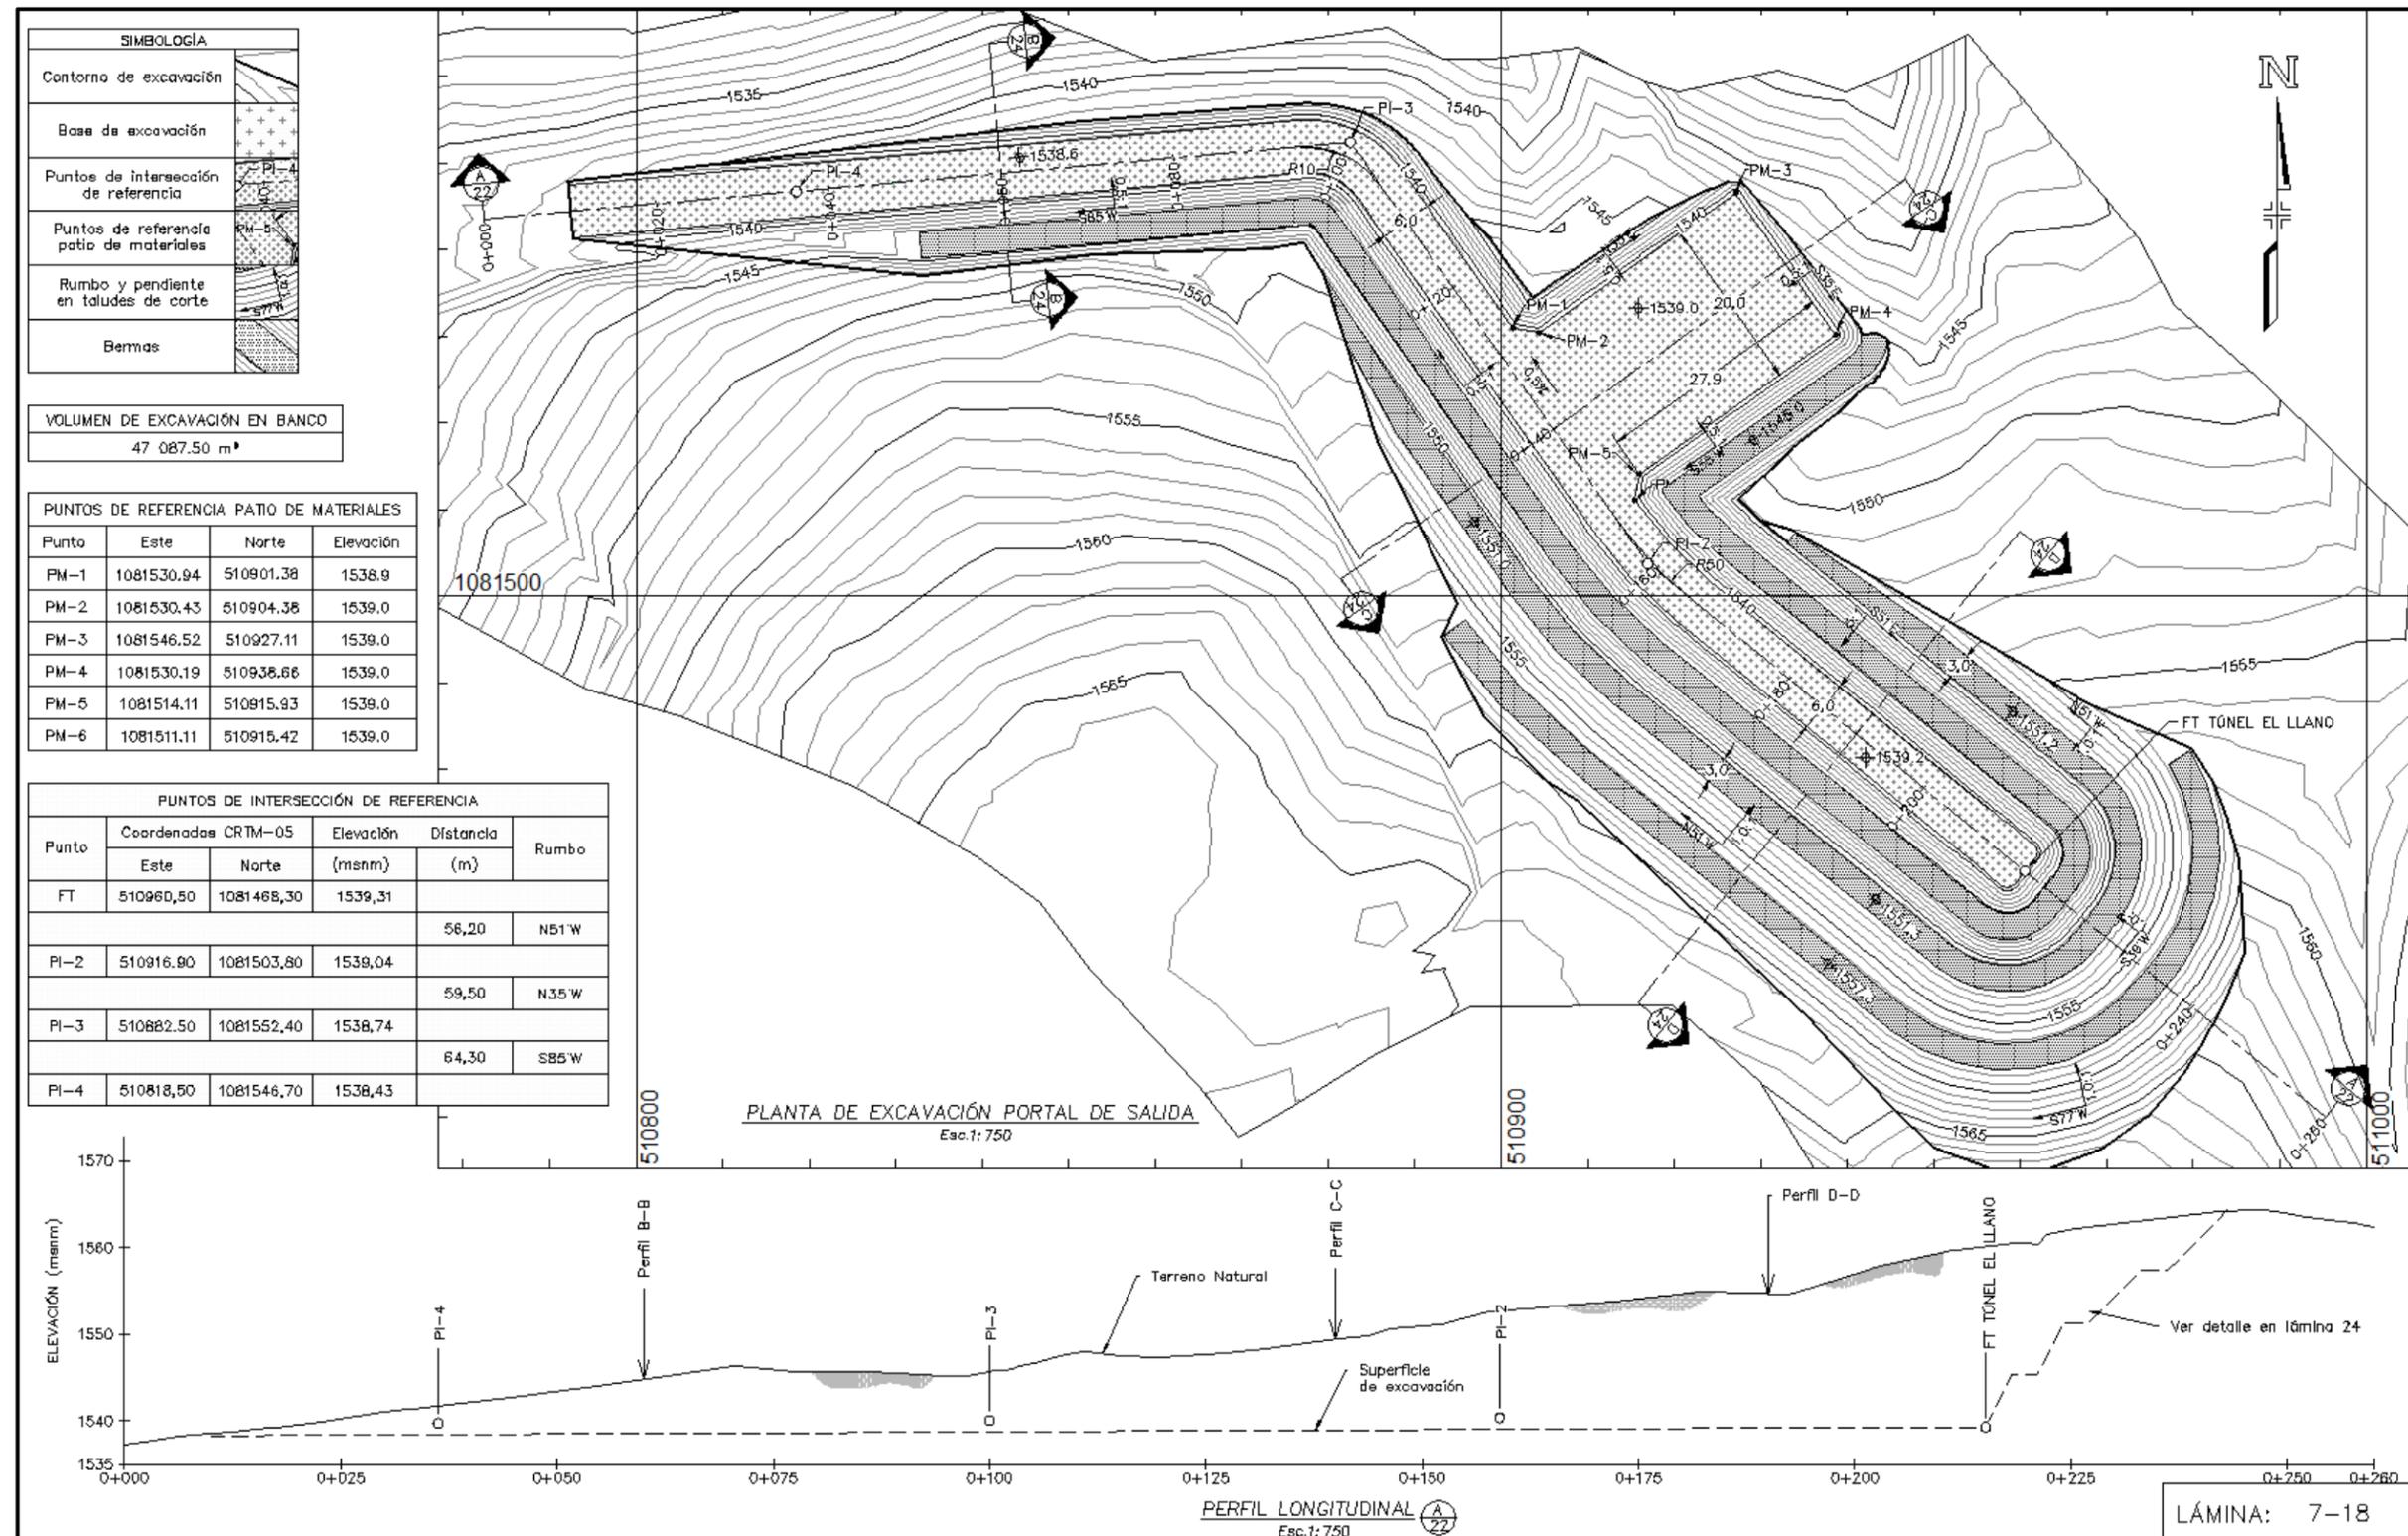
Figura 7.1.164. Propuesta de excavación en factibilidad para la conformación del portal de salida del túnel “El Llano”.

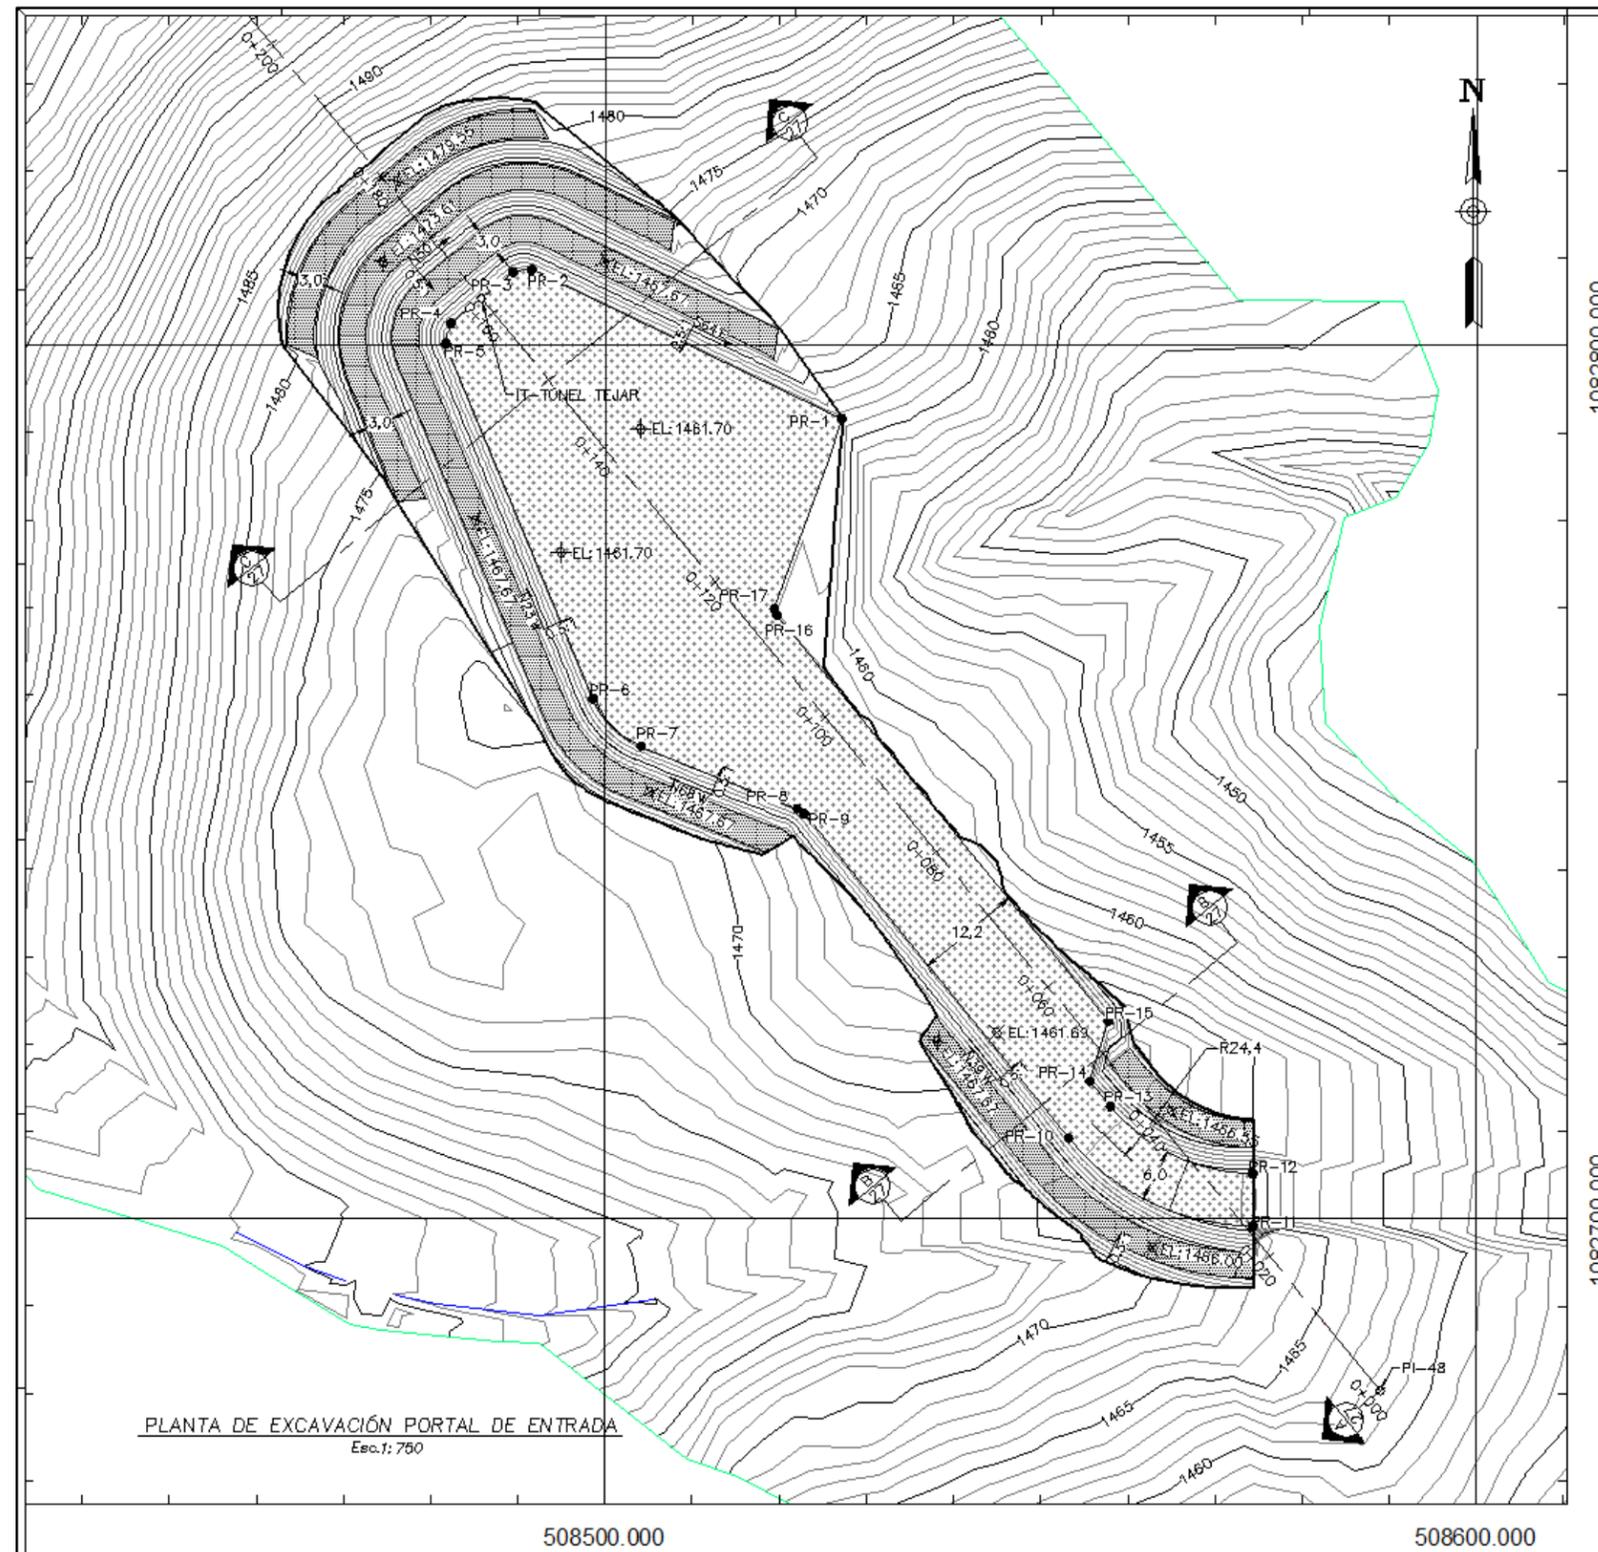
Figura 7.1.167. Propuesta de excavación de factibilidad para la conformación del portal de entrada del túnel Tejar.
Fuente: Gamboa G. (2016), a partir de Centro de Servicio Diseño (2016).

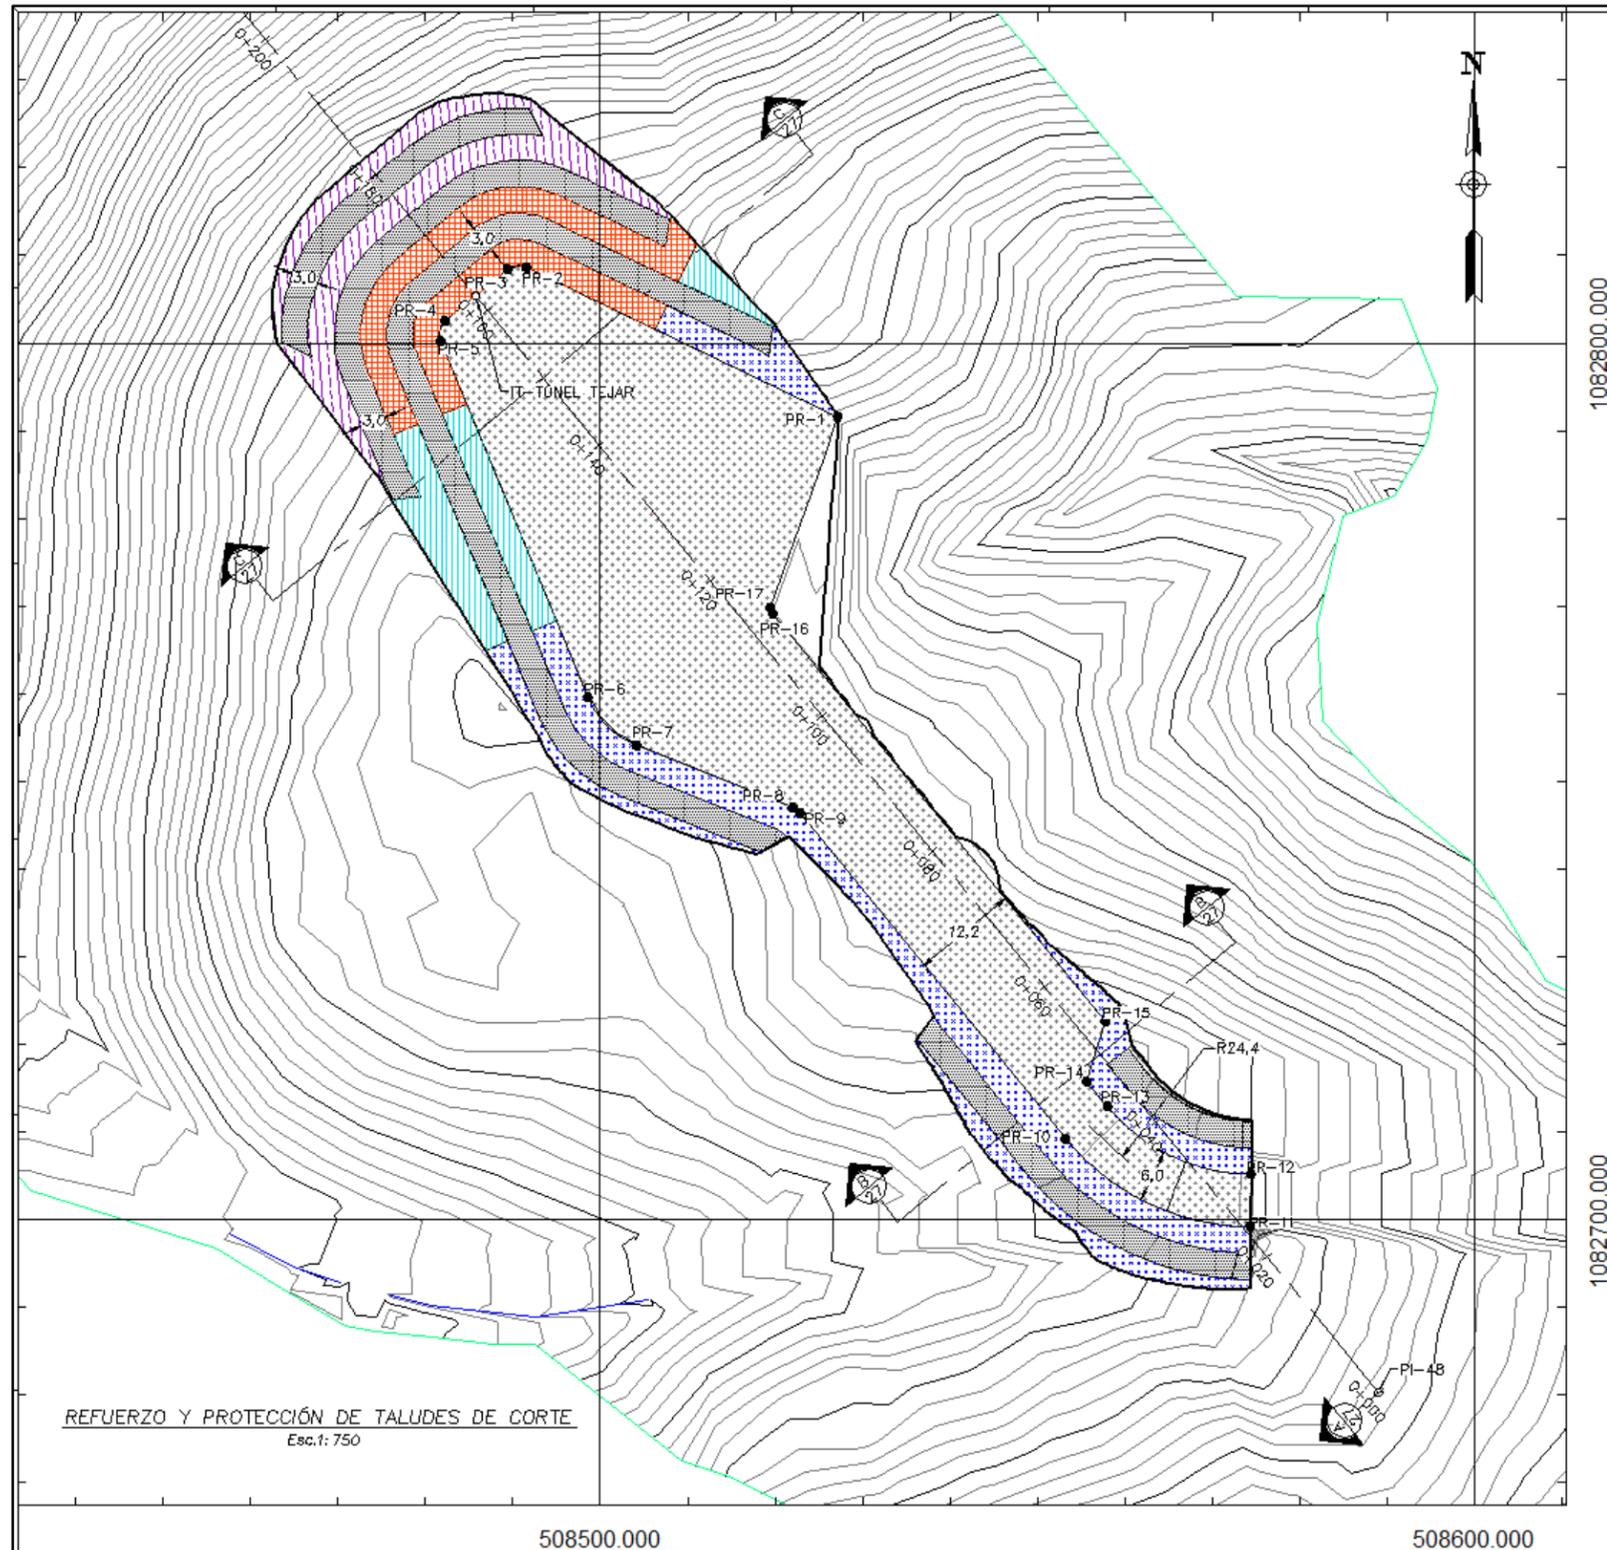
SISTEMAS DE PROTECCIÓN DE TALUDES DE CORTE		
Tipo 1		Concreto lanzado (e = 0.07 m) con fibra sintética y "lloraderos" en tubería de PVC de 5 cm de diámetro.
Tipo 2		Concreto lanzado (e = 0.1 m), malla electrosoldada y pernos de varilla N°8 G60 de L= 6 m, espaciados @ 3 m en ambas direcciones y en dirección perpendicular al talud. "Lloraderos" tubería de PVC de 5 cm de diámetro.
Tipo 3		Concreto lanzado (e = 0.1 m), malla electrosoldada y pernos de varilla N°8 G60 de L= 6 m, espaciados @ 2 m en ambas direcciones y orientados en dirección perpendicular al talud. Drenajes de L = 1 m en tubería de PVC de 5 cm de diámetro.
Tipo 4		Concreto lanzado (e = 0.1 m), malla electrosoldada y pernos de varilla N°8 G60 de L= 9 m, espaciados @ 1.5 m en ambas direcciones y orientados en dirección perpendicular al talud. Drenajes de L = 1 m en tubería de PVC de 5 cm de diámetro.

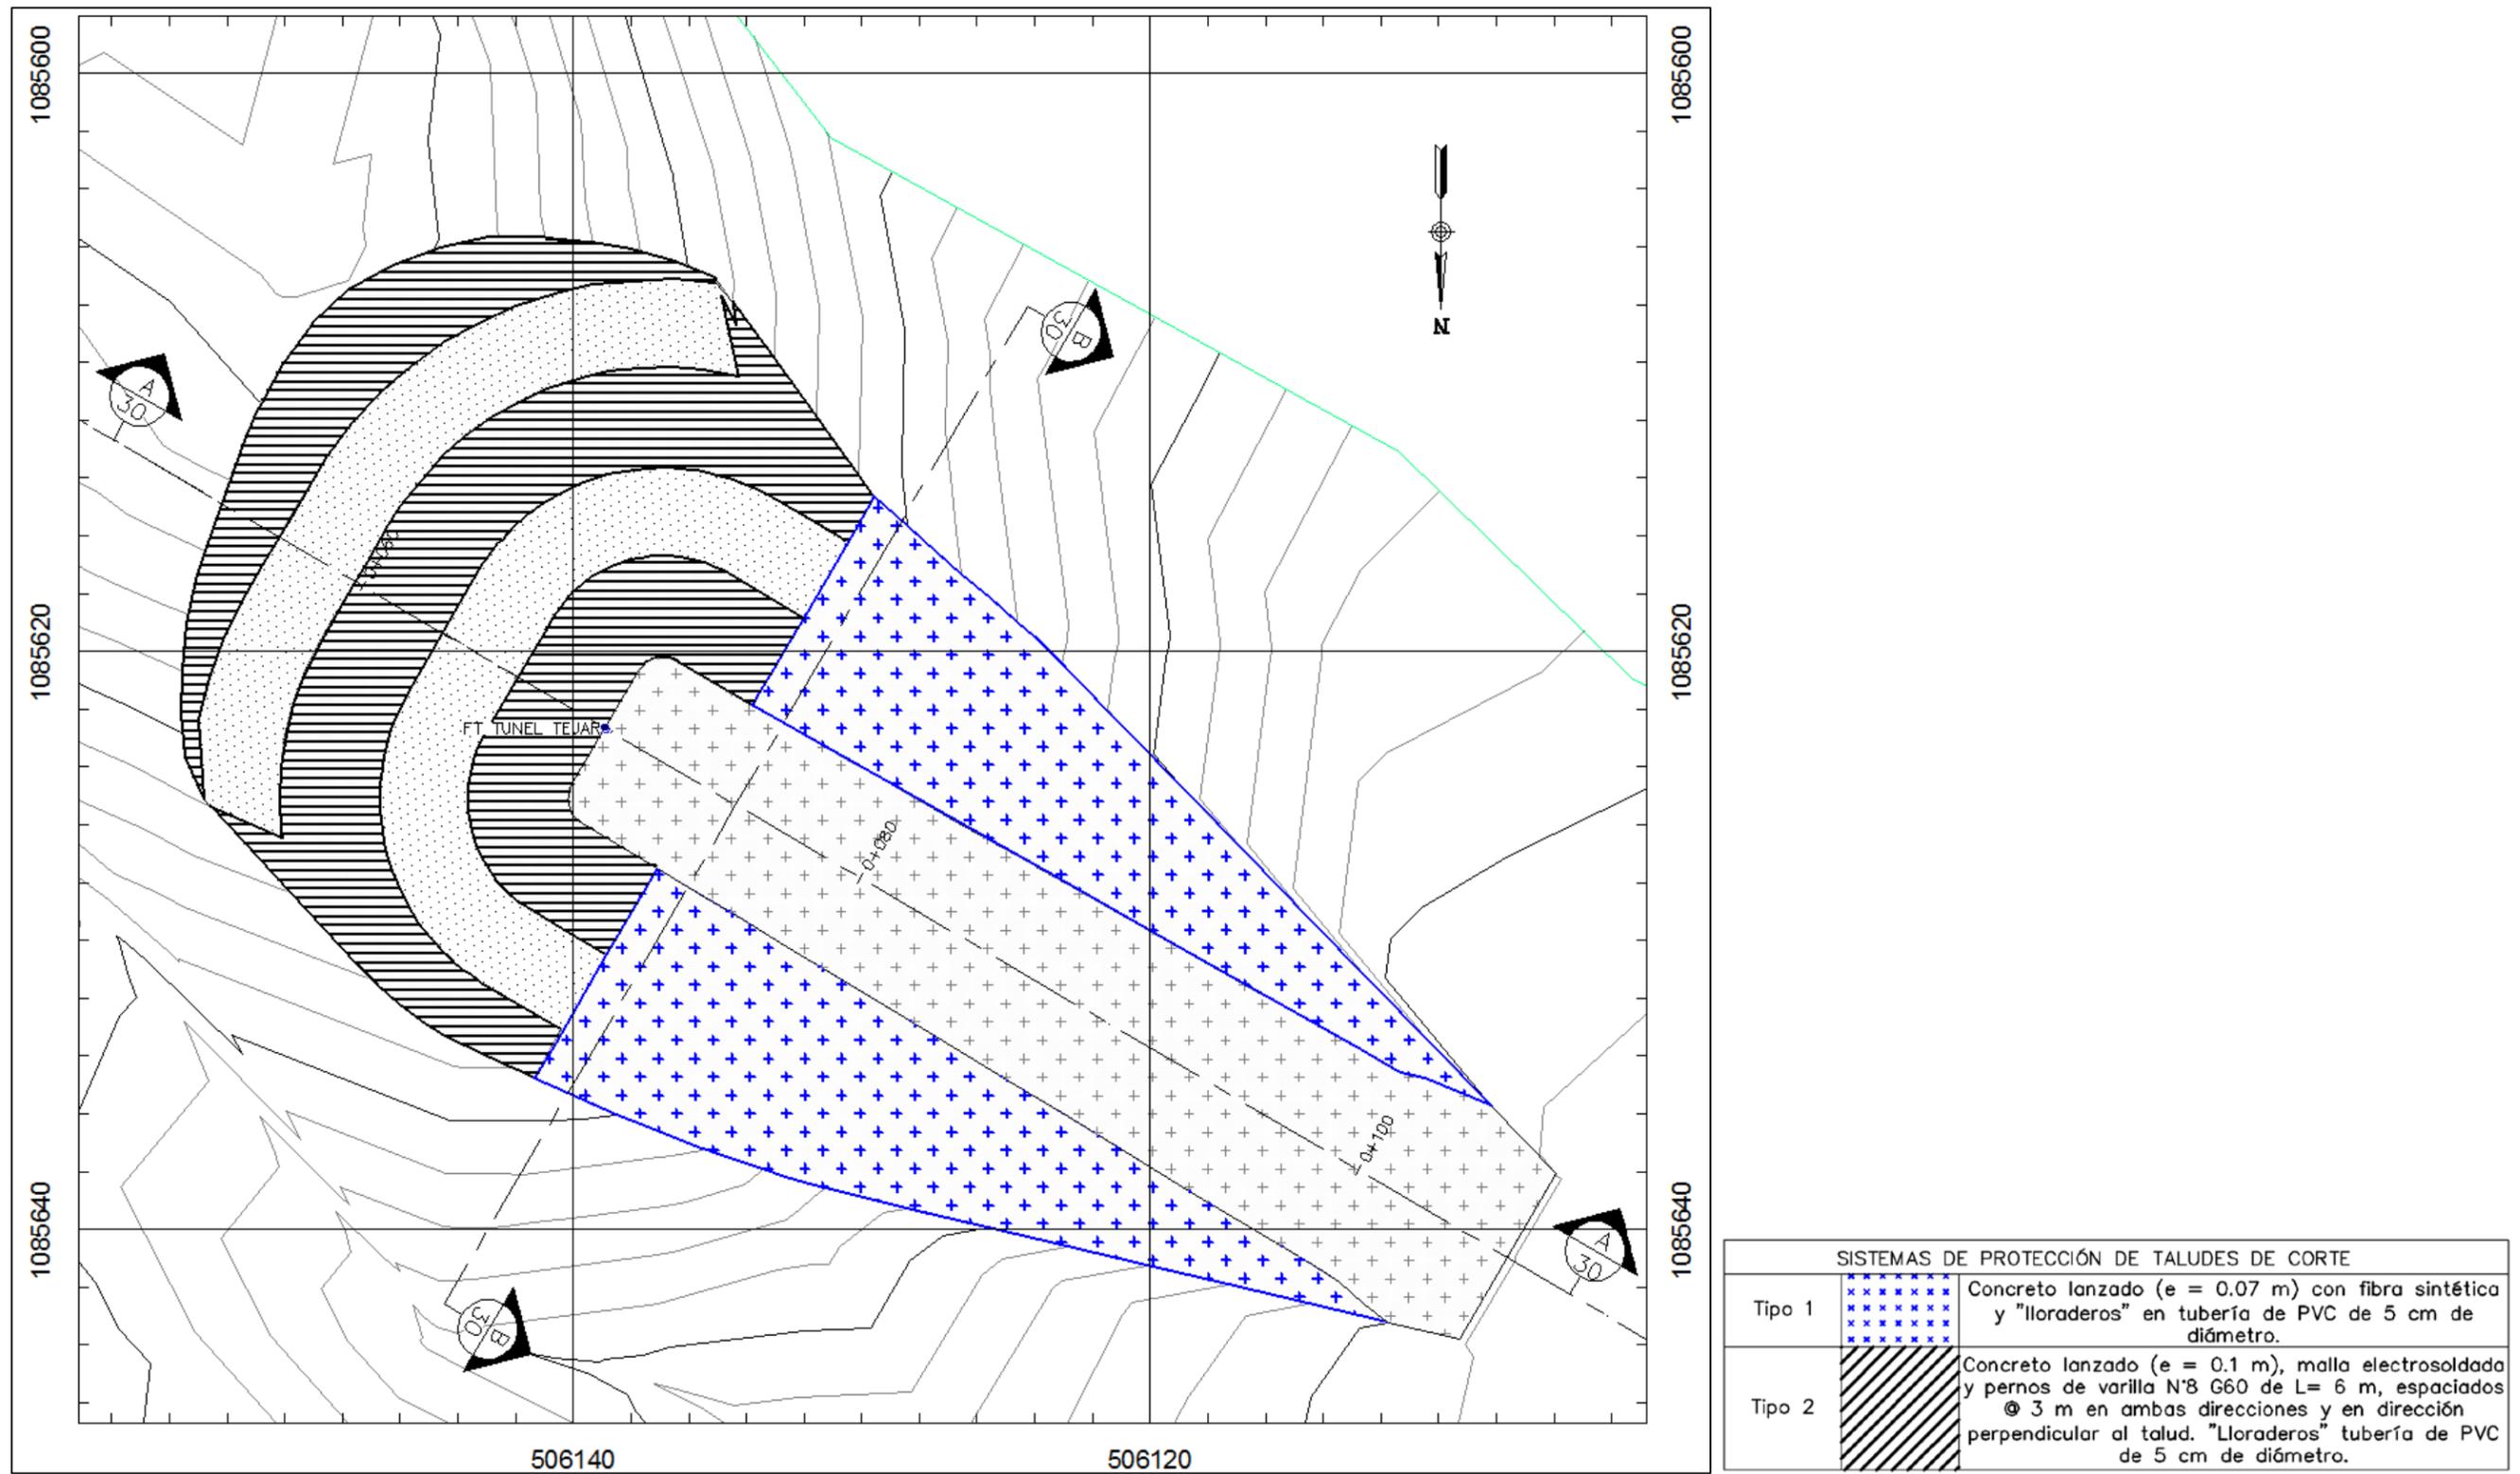
Figura 7.1.172. Representación en planta de los tipos de soporte para la estabilización de los taludes de la excavación del portal de salida del túnel Tejar.
Fuente: Gamboa G. (2016), a partir de Centro de Servicio Diseño (2016).

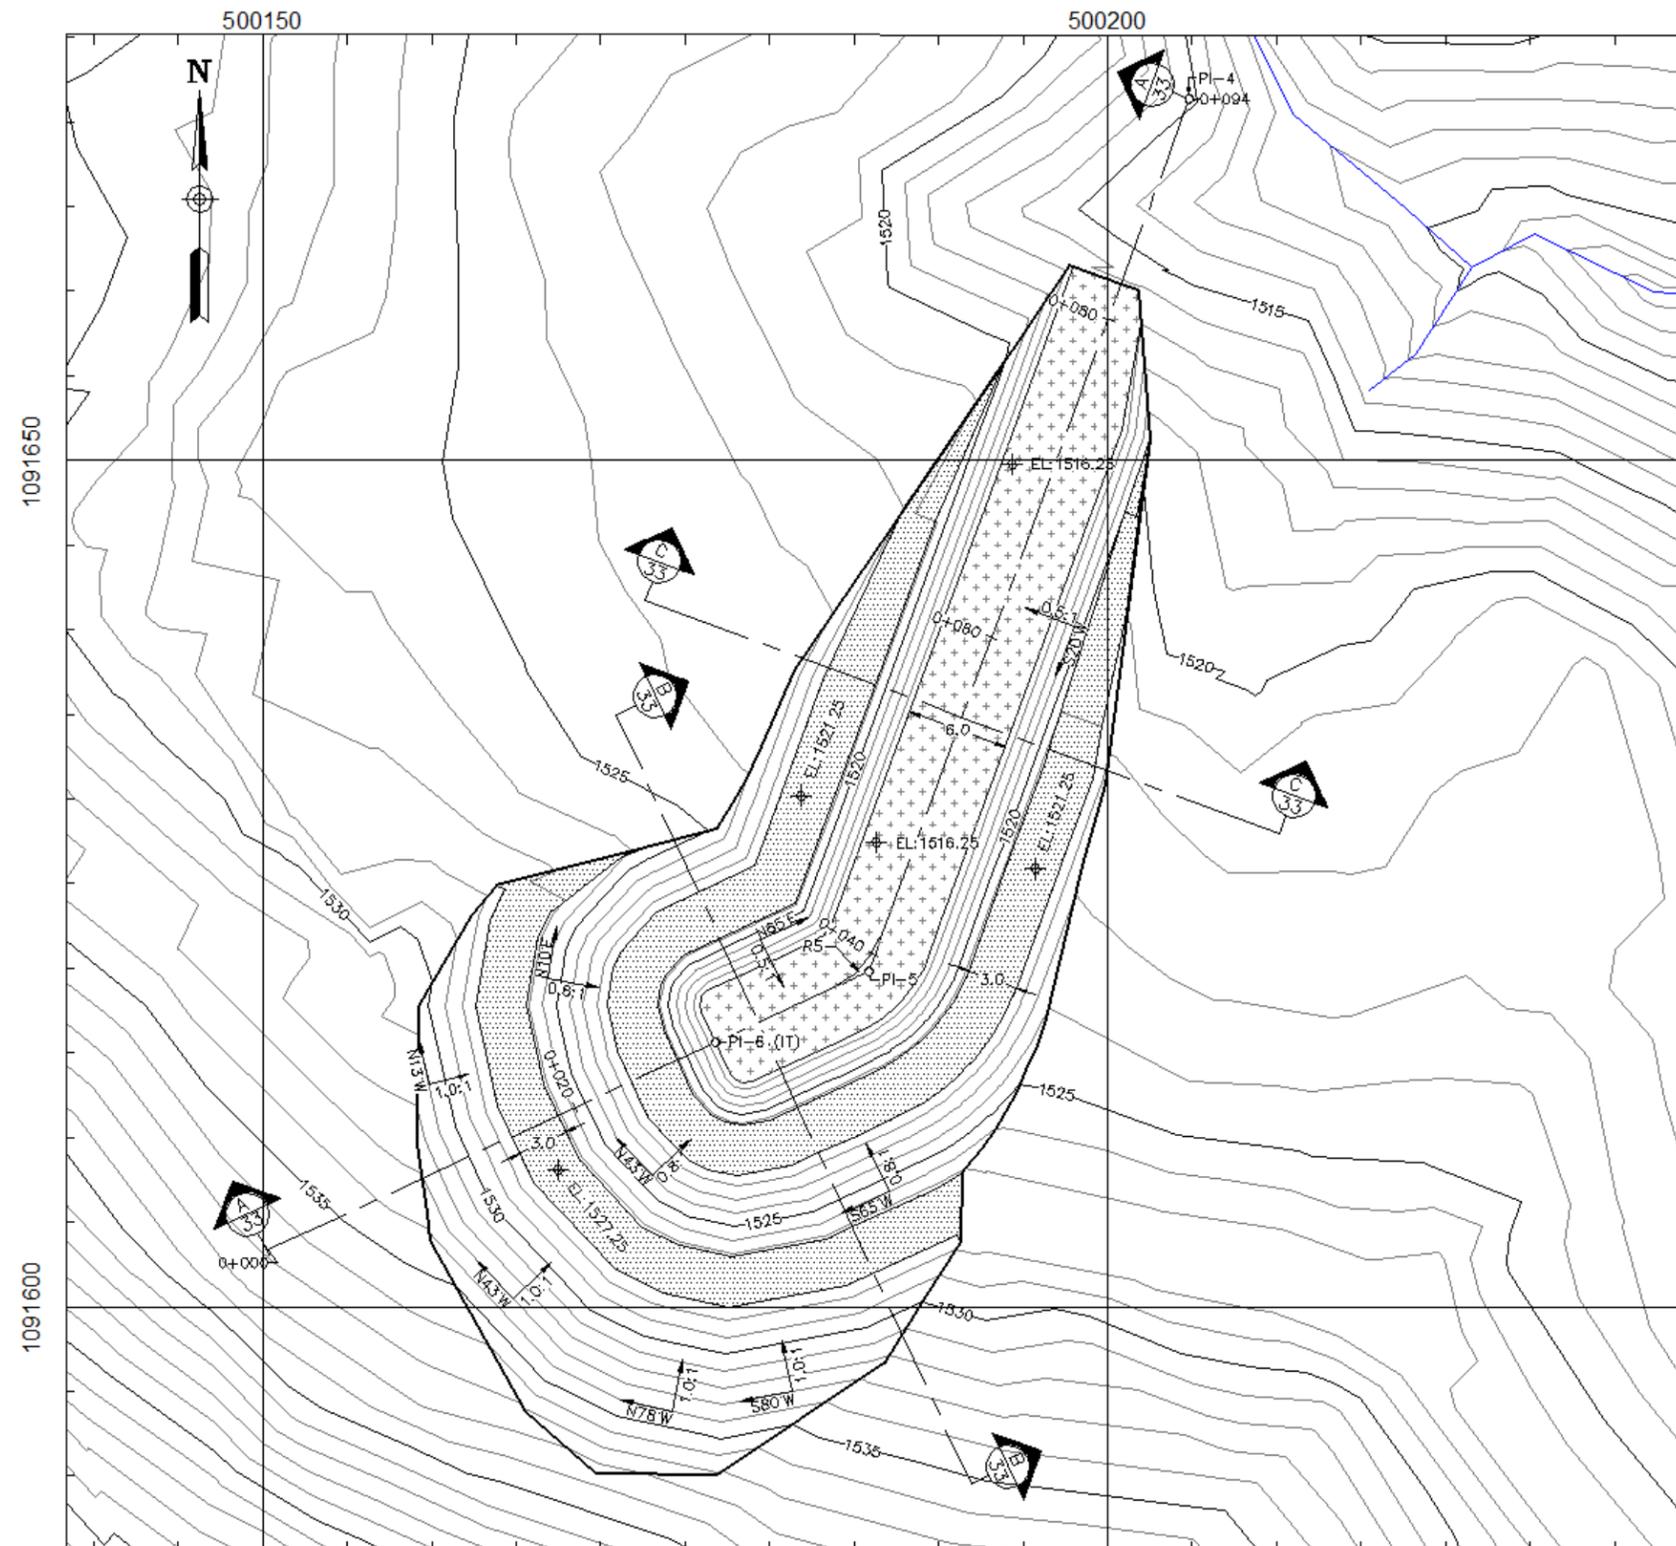
Figura 7.1.173. Propuesta de excavación de factibilidad para la conformación del portal de entrada del túnel Lajas.
Fuente: Valdés A. (2016), a partir de Centro de Servicio Diseño (2016).

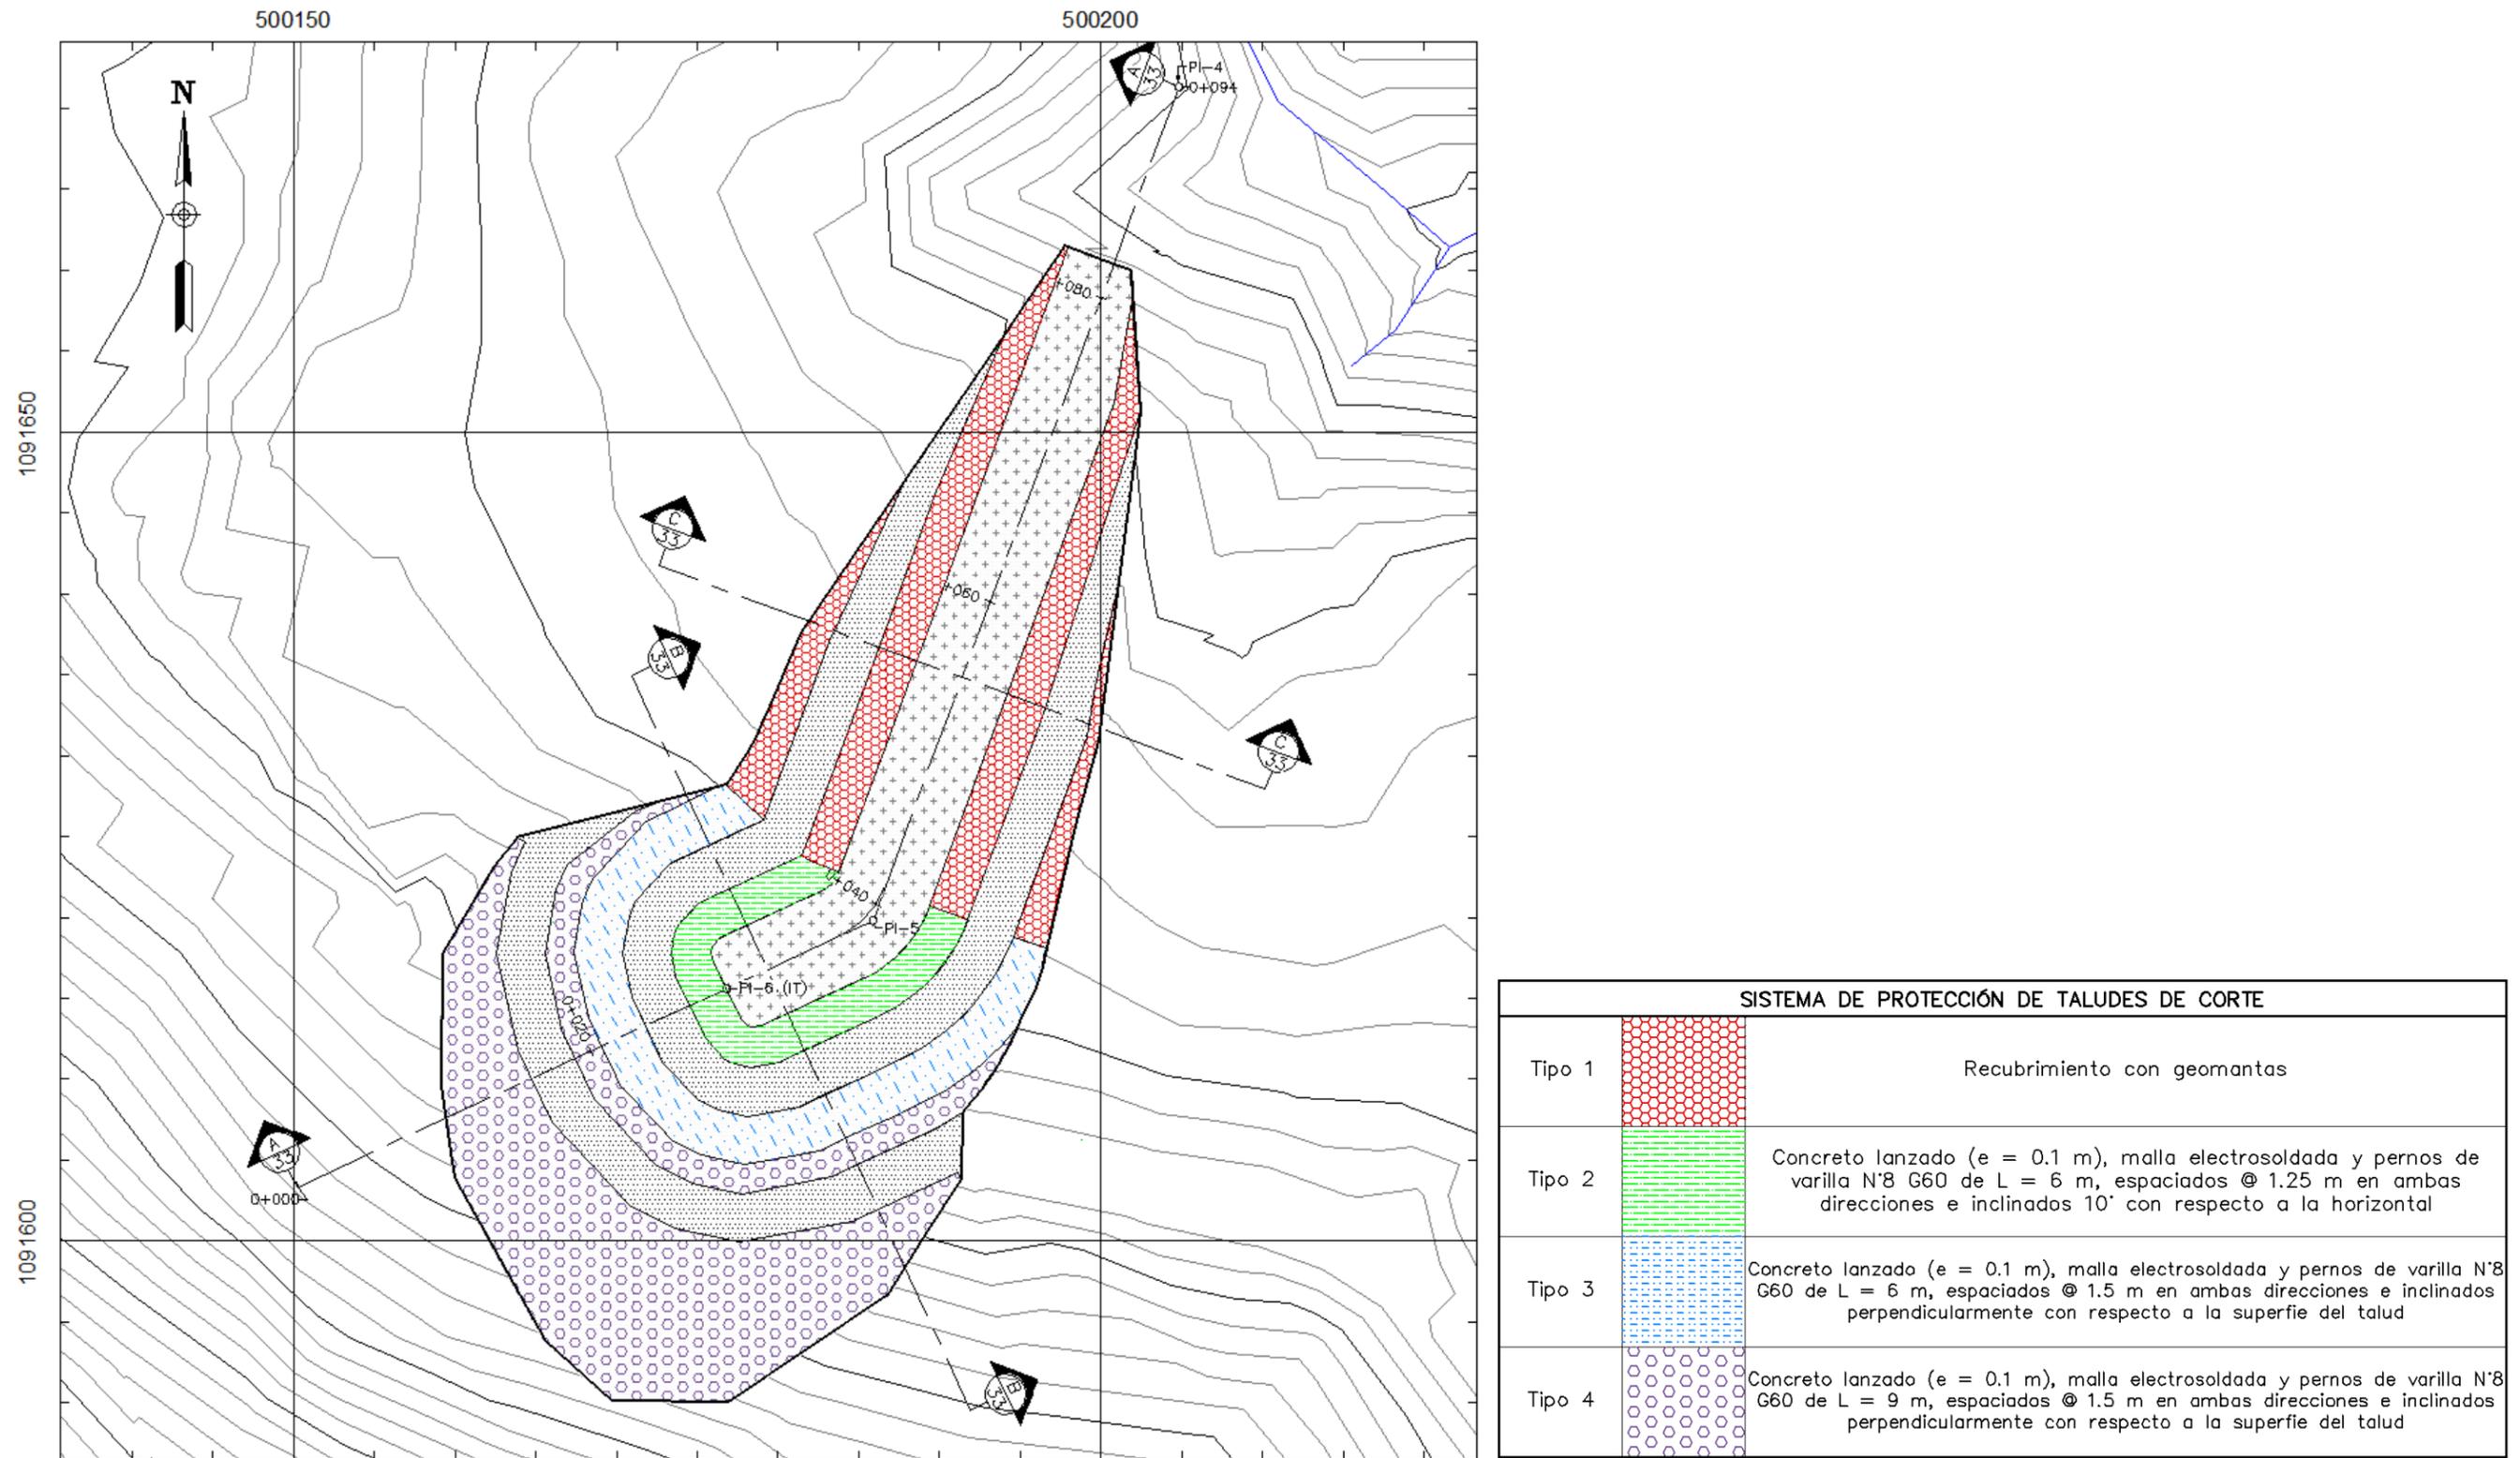
Figura 7.1.177. Representación en planta de los tipos de soporte para la estabilización de los taludes de la excavación del portal de entrada del túnel Lajas.
Fuente: Valdés A. (2016), a partir de Centro de Servicio Diseño (2016).

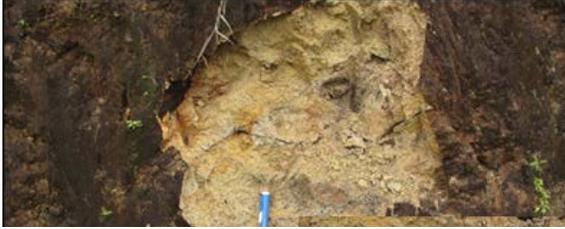
Foto 1. Afloramiento de intrusivo meteorizado en corte de camino. (1082285N/509626E)

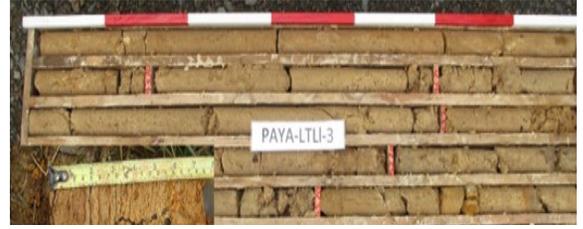
Foto 2. Material correspondiente al intrusivo fuertemente meteorizado (SPT-1 y LTLL-3).
