Estudio de Impacto Ambiental **Proyecto V Ampliación del Acueducto Metropolitano (PVAAM)**

Expediente N°: D1-20590-2017-SETENA

TOMO IV

Descripción del Ambiente Físico (Geología & Geotecnia)

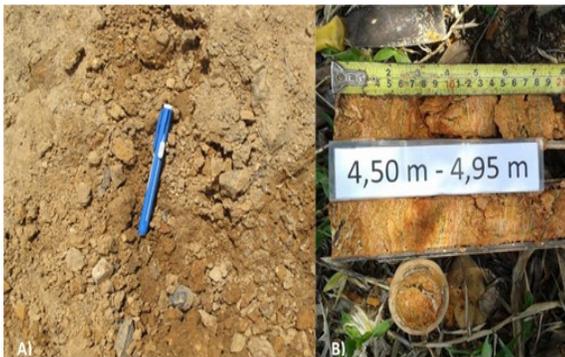
Foto 5. Brecha fina, bloques milimétricos hasta centimétricos con líticos de carbón.

A diferencia del tramo anterior las rocas sedimentarias alteradas en este sector tienen una granulometría mayor descritas como brechas finas con bloques milimétricos hasta centimétricos con presencia de carbón inmersos en una matriz limosa de color café. (Foto 5, Anexo 7.1). Las aureolas de alteración son similares a las descritas en el tramo anterior.

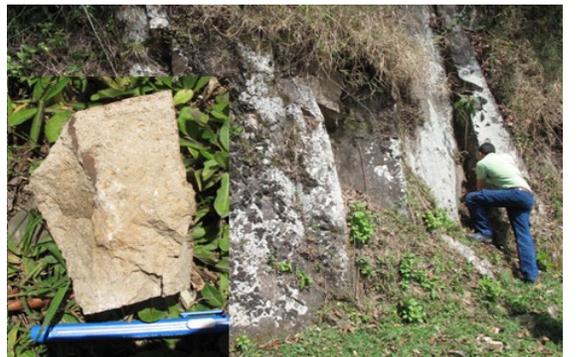
Foto 6. Intrusivo ligeramente a moderadamente meteorizado.

Para este tramo se identificaron intrusivos menos meteorizado (ligeramente a moderadamente) y por ende con mejor calidad geomecánica. En estos intrusivos se pudieron identificar macroscópicamente cristales alterados posiblemente correspondientes a fantasmas de feldespatos. Geomecánicamente la roca es de una dureza media a alta. (Foto 6, Anexo 7.1).

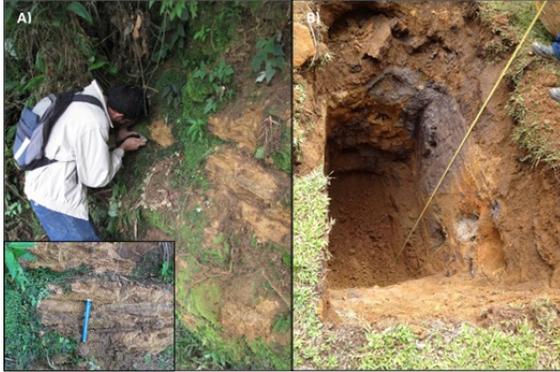
Foto 7. Arenisca de grano grueso margen izquierda Río Navarro.

Esta secuencia de rocas sedimentarias aflora entre la estación 1+730 hasta la estación 1+840, el bastión de margen izquierda del puente tubo sobre el río Navarro se cimentará en esta unidad de roca. Litológicamente la roca se describe como una arenisca media hasta muy gruesa o brecha fina de color café con presencia de estructuras sedimentarias principalmente laminación y con un buzamiento preferencial hacia el N-NW. (Foto 7, Anexo 7.1).

Esta litología se encuentra aflorando en la margen izquierda del Río Navarro, de igual manera durante la excavación de la trinchera de exploración T-7 se identificó. (Foto 7, Anexo 7.1).

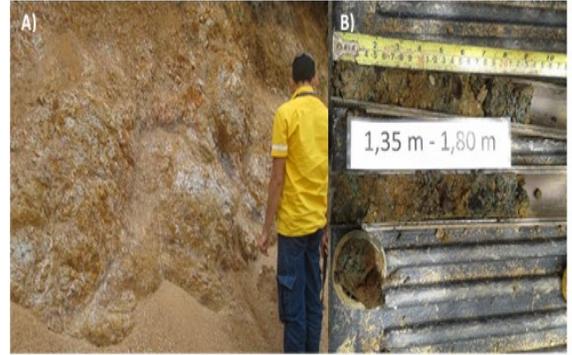
Foto 8. Brechas meteorizadas y alteradas.

Esta litología a la profundidad que va a encontrarse durante las excavaciones de la tubería de conducción se presenta muy meteorizada esto se evidenció en las perforaciones tipo SPT 13 y SPT-14. (Foto 8, Anexo 7.1).

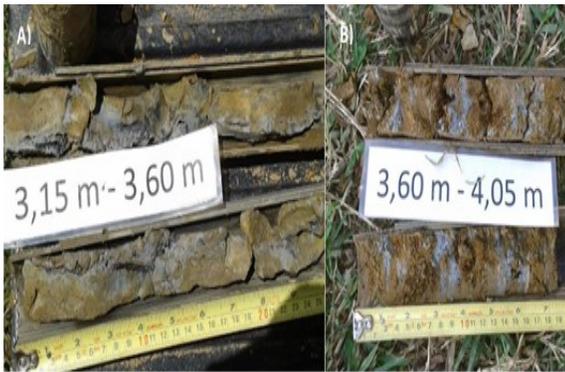
Foto 9. Materiales caracterizados como fluvio-lacustres

Esta unidad se ubica en los primeros metros de la tubería de conducción del sector 05 (Figura 7.1.14) se caracteriza por corresponder en algunos sectores con una brecha compuesta por bloques subangulares de hasta un máximo de 4 cm inmersos en una matriz limo-arcillosa (Foto 9, Anexo 7.1).

La mayor parte de la tubería de conducción del sector 05 se localiza en esta unidad. Litológicamente los depósitos fluviolacustres se caracterizan por la presencia de capas centimétricas de niveles limo-arcillosos del color gris y capas centimétricas de niveles arenas, litologías típicas de ambiente de depositación lacustres. Las diferentes perforaciones tipo SPT permitieron identificar y diferenciar estos niveles. (Foto 9, Anexo 7.1).

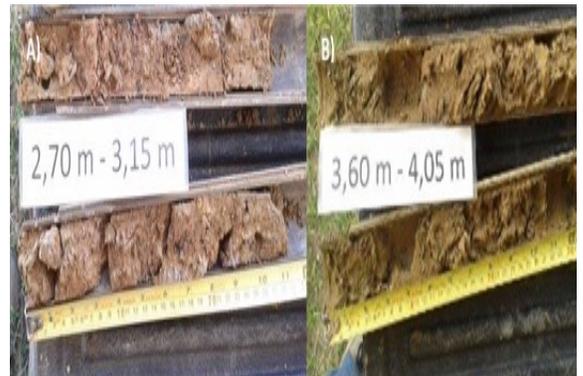
Foto 10. Materiales correlacionados a lahares antiguos.

Para el sector de la tubería comprendido entre los SPT-26 y SPT-27 fue posible identificar material de características diferentes descritos como limos y arenas con presencia de bloques correlacionados a partir de las evidencias geomorfológicas y regionales con depósitos laháricos antiguos. (Foto 10, Anexo 7.1).

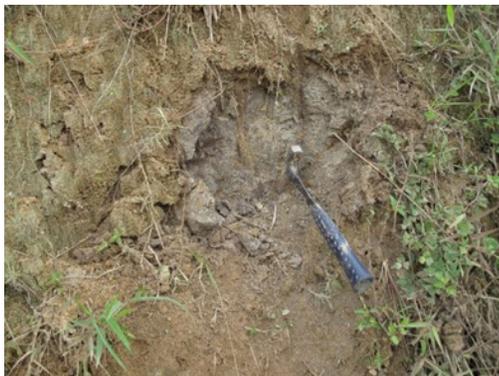
Foto 11. Macizo rocoso con lavas fuertemente alteradas. (1080497N/503070E)

Litológicamente el macizo conformado por estas lavas se describe como una roca de grano grueso de color gris a café de origen volcánica fuertemente alterada de apariencia masiva. Geomecánicamente la roca se caracteriza con una dureza media. (Foto 11, Anexo 7.1).

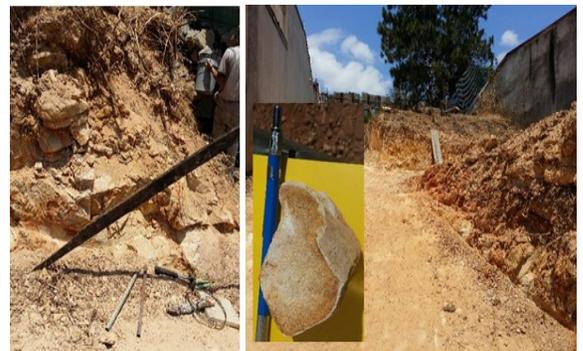
Foto 12. Areniscas cuarzosas de la Fm Coris (496480 E/1091956 N)

Esta litología corresponde con ortocuarcitas o areniscas cuarzosas, las cuales se encuentran en paquetes masivos de varios metros de espesor. Las coloraciones amarillentas con veteados rojizos son típicos en estas rocas. (Foto 12, Anexo 7.1).

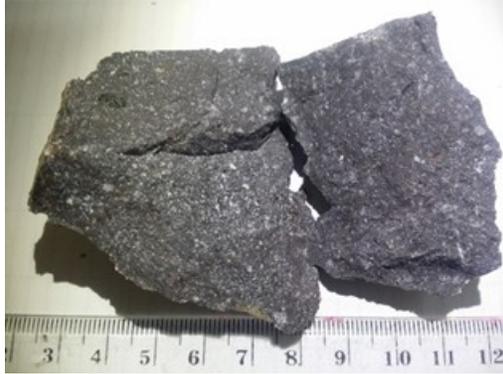
Foto 13. Detalles de lava basáltica de la Formación La Cruz.

La Fm. La Cruz está constituida por coladas de lavas principalmente basálticas y tobas. Presentan la característica de contener amígdalas y vetillas de ceolitas. En el caso de los afloramientos del área de estudio, estas rocas han sido observadas en zonas de deslizamientos y cárcavas al oeste del sitio de ubicación de la Planta de Tratamiento, (Foto 13, Anexo 7.1).
