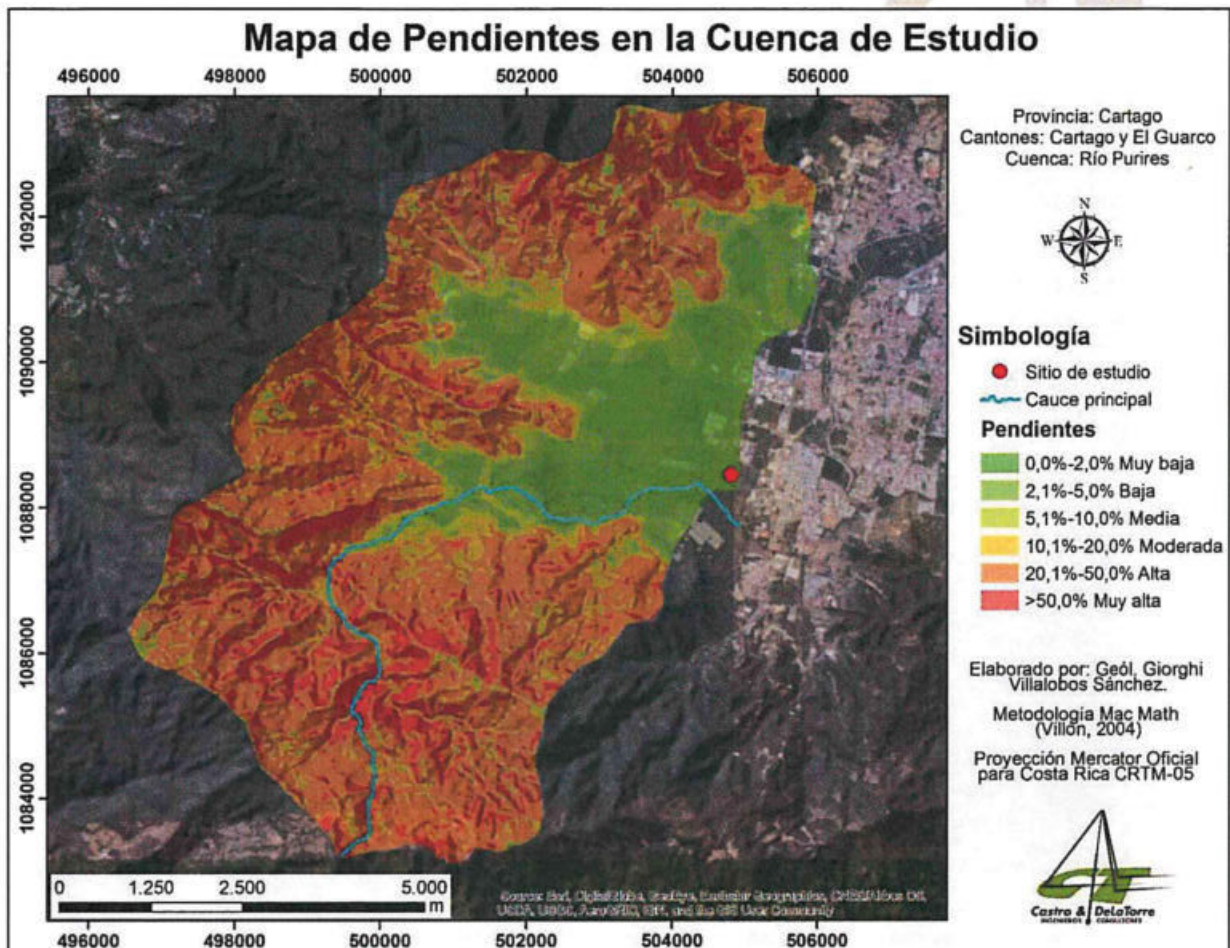
Figura 4.1.3: Pendientes de la cuenca del Río Purires.

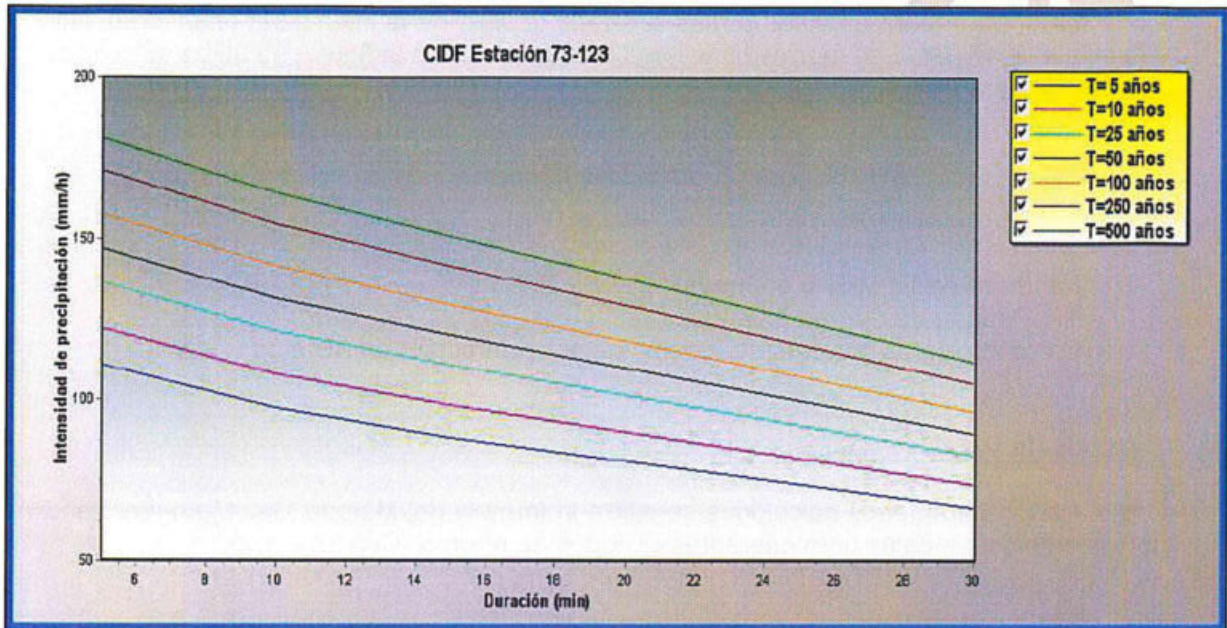
La máxima escorrentía ocasionada por una lluvia se produce cuando la duración de ésta es igual al tiempo de concentración (t_c); el cual se puede obtener utilizando la fórmula de Kirpich y la utilización de la curva de intensidad-duración-periodo de retorno para la estación 73-123 ITCR, Cartago (Figura 4.1.5.) del IMN (Rojas, 2011)

Figura 4.1.5. Curva IDF para la estación ITCR, Cartago (73-123). Fuente: Rojas; 2011.

Por lo tanto, para tener un valor lo más acertado posible de la intensidad usando las curvas IDF y debido a la dificultad de leer estos valores gráficamente en la figura, se utiliza la ecuación de la curva dada para esta estación:

La curva IDF de la estación 73-123 ITCR, no supera intensidades mayores a 182 mm/hr (figura 4.1.5). Si se utiliza un criterio de un tiempo de concentración de 10 min, para un periodo de retorno de 100 años se obtiene una intensidad de 141,4 mm/hr, según (Rojas, 2011). Si el área del terreno según la información brindada es de 12,29 Ha calculándola con ArcGis y se asume un coeficiente de escorrentía de 0,4 (según tabla 9.1 del Código de Instalaciones Hidráulicas y Sanitarias en Edificaciones 2017, para pendiente suave, semipermeable y pastos); se obtiene un caudal de 1,93 m³/s para el caso de escorrentía actual sin desarrollar el proyecto, que representa el 0,94% del caudal de avenida máxima para la cuenca en estudio para el mismo periodo de retorno.

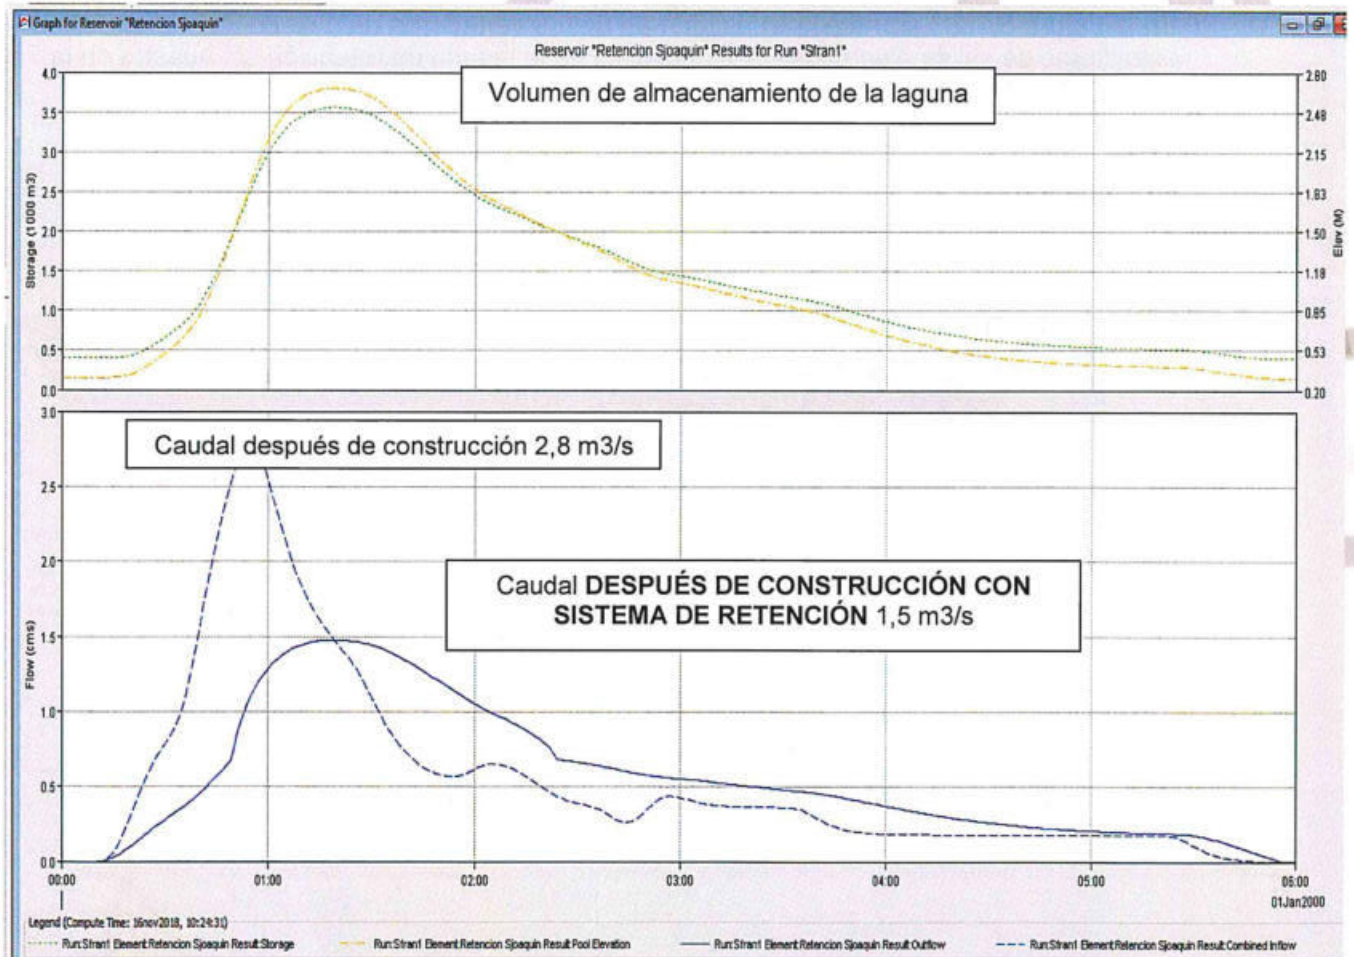
Figura 5.2.2.2. Efectos del tanque de retención en el caudal producido por el proyecto.

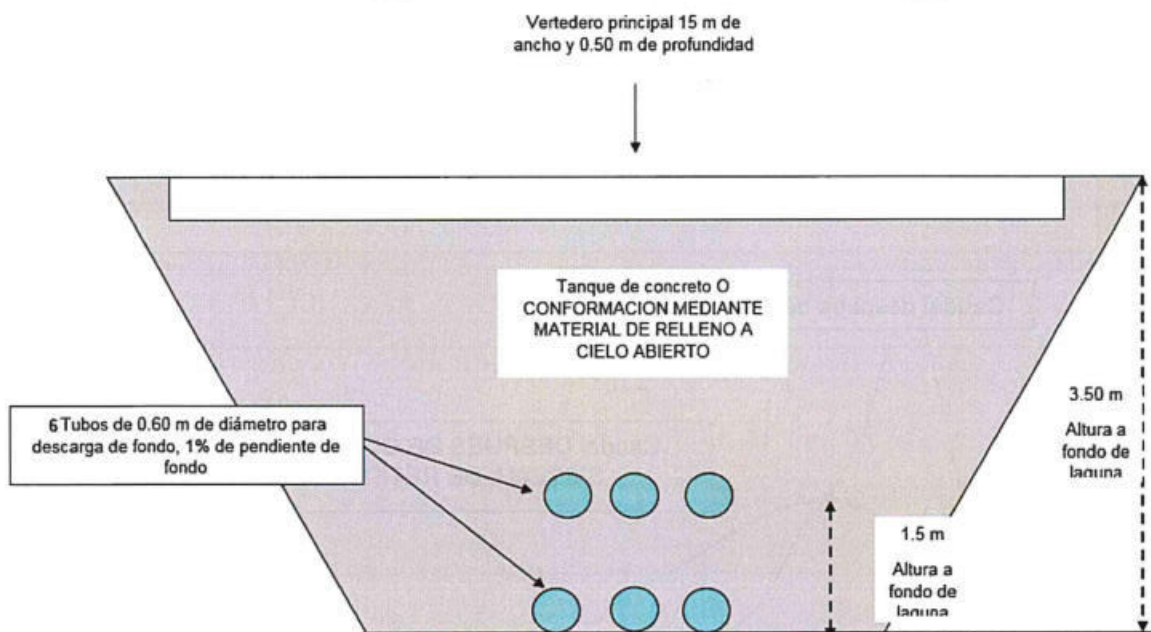
En la Figura 5.2.2.3 se muestran esquemas de los vertedores de excedencias propuestos y las estructuras de salida planteadas. La ubicación de la laguna de retención se muestra en la Figura 5.2.2.3 El perfil de la conducción requerida se muestra en la Figura 5.2.2.3

Figura 5.2.2.3. LAGUNA RETENCION PROYECTO NUEVO HOSPITAL DE CARTAGO
Esquema de estructura VERTEDERO DE EXCEDENCIAS.

Esta laguna de retención tendrá un vertedero de excedencias de 15 m de ancho y 0.50 m de profundidad. Este vertedor se ubica a una altura de 2.50 m sobre el fondo de la laguna.

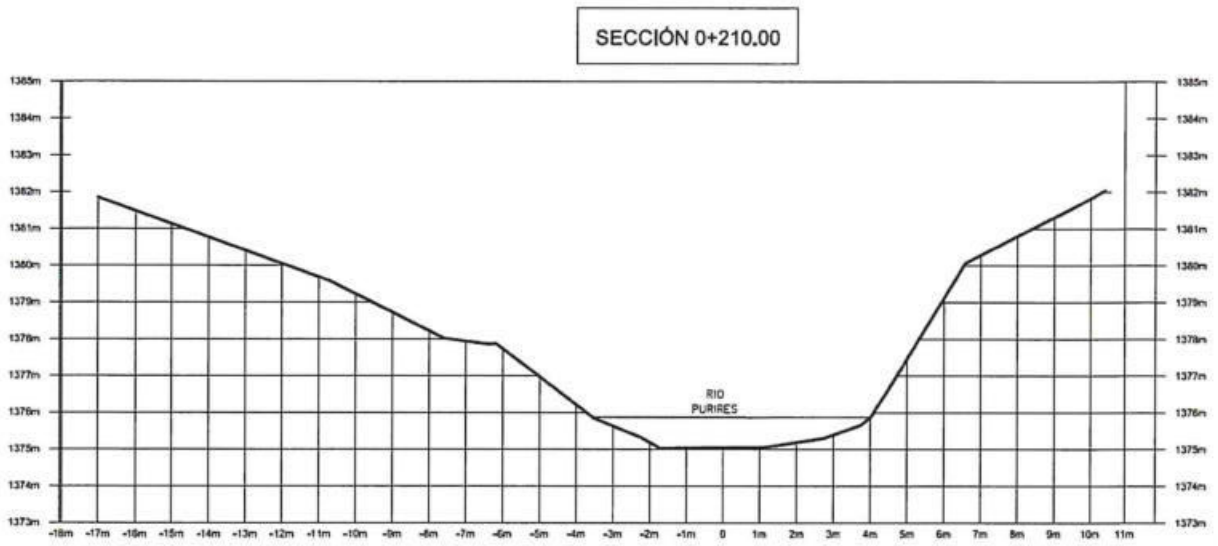
Figura 5.2.3.3. Análisis de la tirante máxima en la sección 0+210.

Haciendo un análisis con el software HEC-RAS (Fig. 5.2.3.1) y estableciendo el caudal con base en un registro físico de la última avenida máxima detectada en el río Purires, exactamente a la altura de la sección transversal 0+185 del río (Fig. 5.2.3.2) lo que equivale a la sección transversal de la calle 0+299.68. De esta manera, se logra determinar que la altura máxima a la que llega el agua es 1378,5 m; lo cual implicaría que, en fenómenos de avenidas máximas en periodos de retorno de más de 100 años, el cabezal estaría en contacto con el agua (Fig. 5.2.3.3).

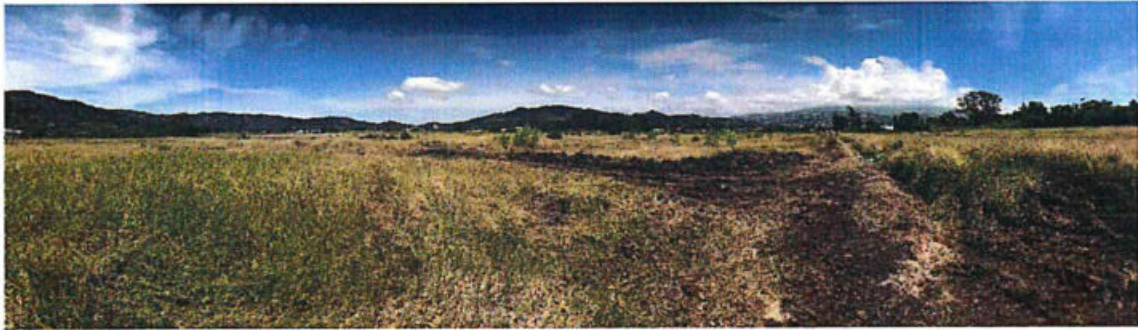
Fotografía 1. Vista hacia el Este del AP, cerca de la entrada principal, en las coordenadas CRTM05 504692/1088488

El sitio donde se va desarrollar el proyecto presenta en sus alrededores áreas con cultivos el acceso al sitio se realiza por calles asfaltadas, las condiciones actuales de la finca se observan en las fotografías 1 y 2, donde se observa una cobertura superficial con maleza, con una topografía plana.

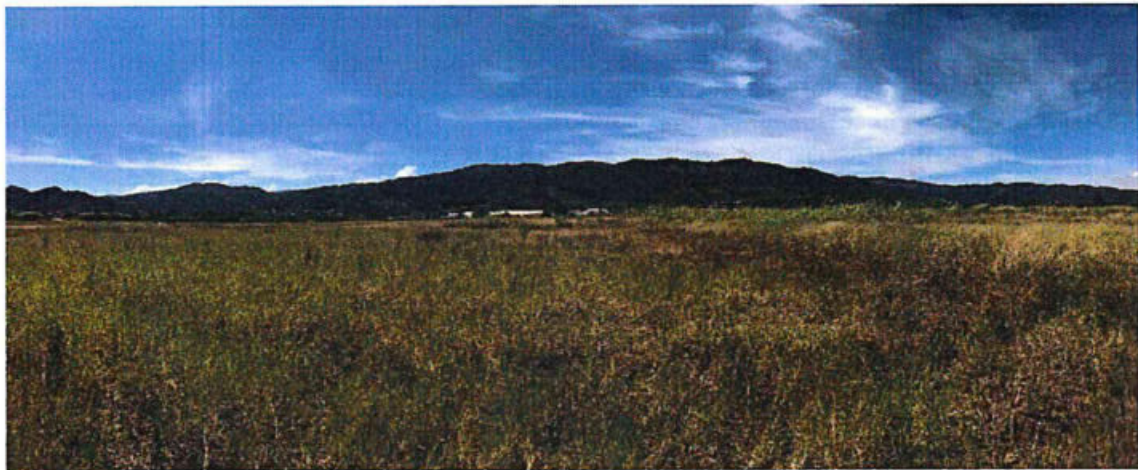
Fotografía 2. Las condiciones actuales de la finca, presentan una cobertura de maleza.

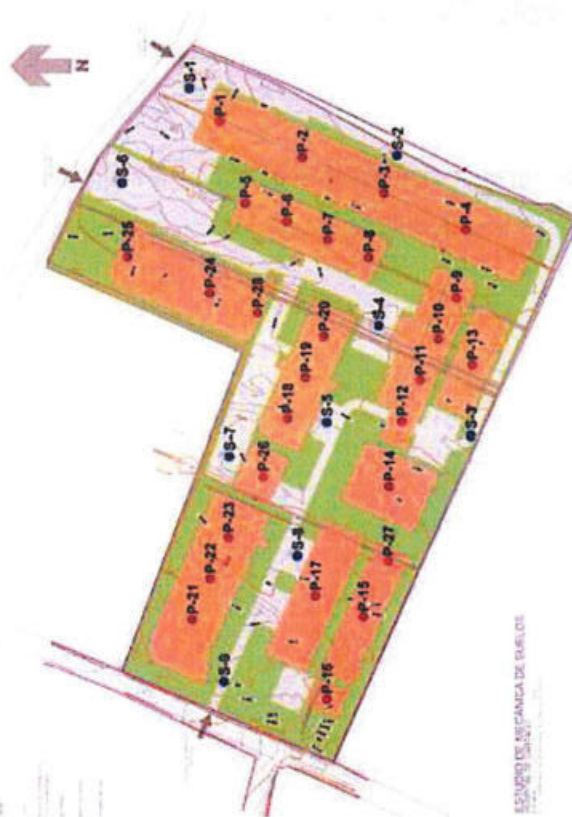
Imagen 2. Ubicación de las perforaciones realizadas, fuente informe geotécnico 18-0705 Castro DeLaTorre.

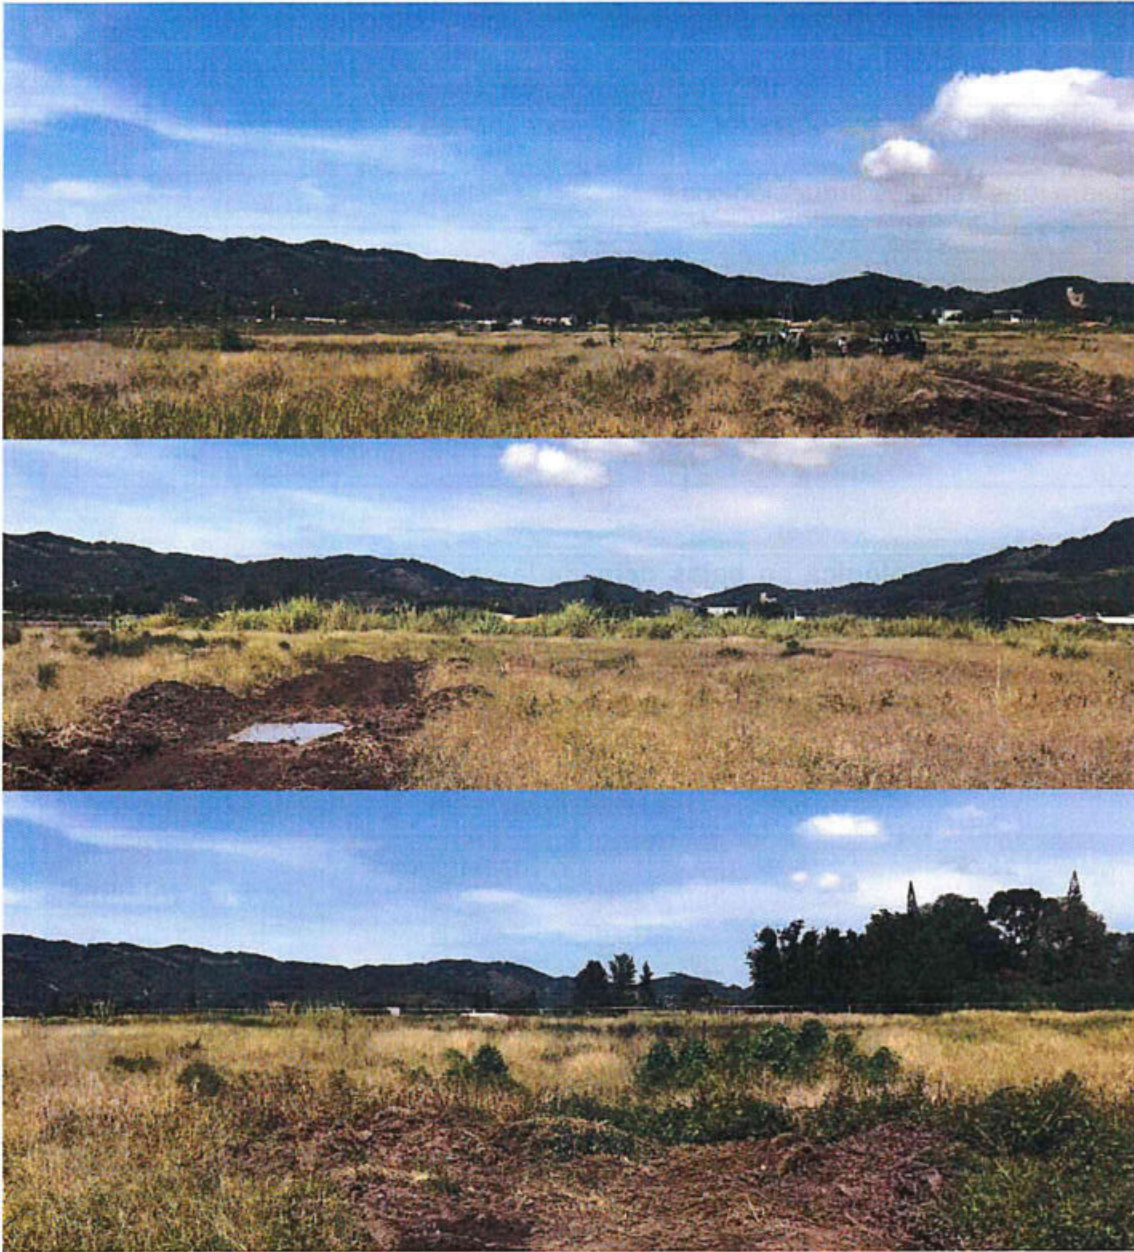
Figura 2: Fotografías tomadas en el AP.
