**INFORME # 18-0721B**

**ESTUDIO HIDROGEOLOGICO  
DETALLADO**

**PROYECTO  
“NUEVO HOSPITAL  
DR. MAXIMILIANO PERALTA JIMENEZ”**

**EL TEJAR, CARTAGO, EL GUARCO**

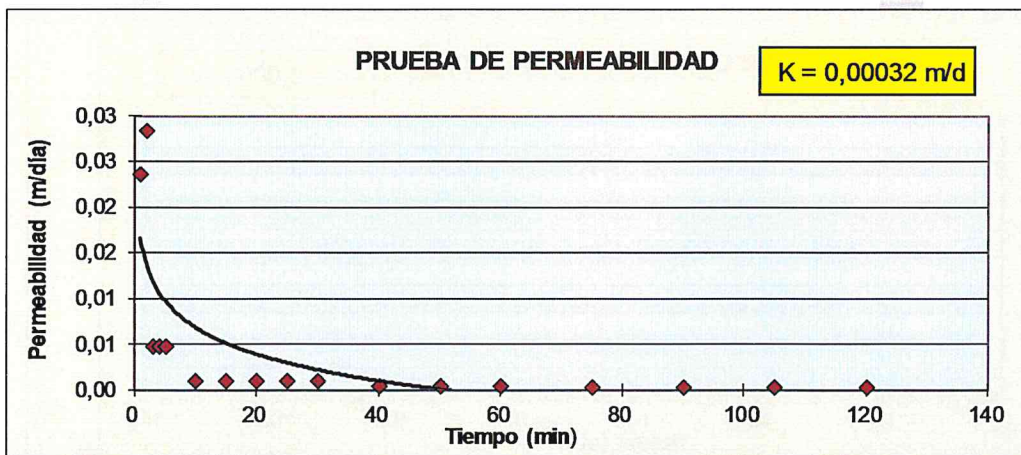
Tiempo (min)	Prof.agua (cm)	h (cm)	k(cm/min)	k(m/día)
0	0,0	75,0		
1	0,1	75,0	0,0016	0,02359
2	0,1	74,9	0,0020	0,02833
3	0,1	74,9	0,0003	0,00472
4	0,1	74,9	0,0003	0,00472
5	0,1	74,9	0,0003	0,00473
10	0,2	74,9	0,0001	0,00095
15	0,2	74,8	0,0001	0,00095
20	0,2	74,8	0,0001	0,00095
25	0,2	74,8	0,0001	0,00095
30	0,2	74,8	0,0001	0,00095
40	0,2	74,8	0,0000	0,00047
50	0,2	74,8	0,0000	0,00047
60	0,2	74,8	0,0000	0,00047
75	0,2	74,8	0,0000	0,00032
90	0,2	74,8	0,0000	0,00032
105	0,3	74,8	0,0000	0,00032
120	0,3	74,7	0,0000	0,00032
<b>k</b>			2,66E-05	0,00032

Tipo de permeabilidad: **Muy baja**

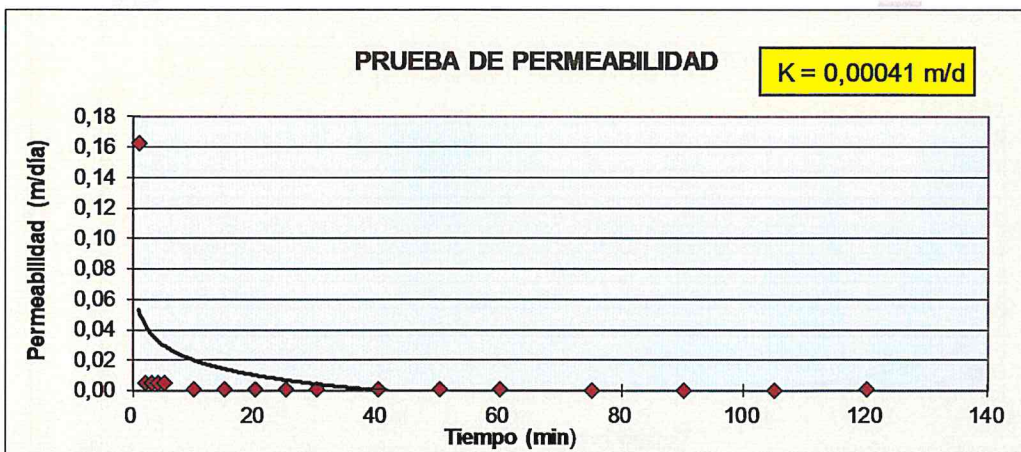
Tiempo (min)	Prof. agua (cm)	h (cm)	k(cm/min)	k(m/día)
0	0,0	65,0		
1	0,3	64,7	0,0113	0,16283
2	0,3	64,7	0,0004	0,00544
3	0,3	64,7	0,0004	0,00544
4	0,3	64,7	0,0004	0,00544
5	0,3	64,7	0,0004	0,00544
10	0,4	64,7	0,0001	0,00109
15	0,4	64,6	0,0001	0,00109
20	0,4	64,6	0,0001	0,00109
25	0,4	64,6	0,0001	0,00109
30	0,4	64,6	0,0001	0,00109
40	0,4	64,6	0,0000	0,00054
50	0,4	64,6	0,0000	0,00065
60	0,4	64,6	0,0000	0,00054
75	0,4	64,6	0,0000	0,00040
90	0,4	64,6	0,0000	0,00029
105	0,5	64,5	0,0000	0,00040
120	0,5	64,5	0,0000	0,00055
k			3,35E-05	0,00041

Tipo de permeabilidad: Muy baja

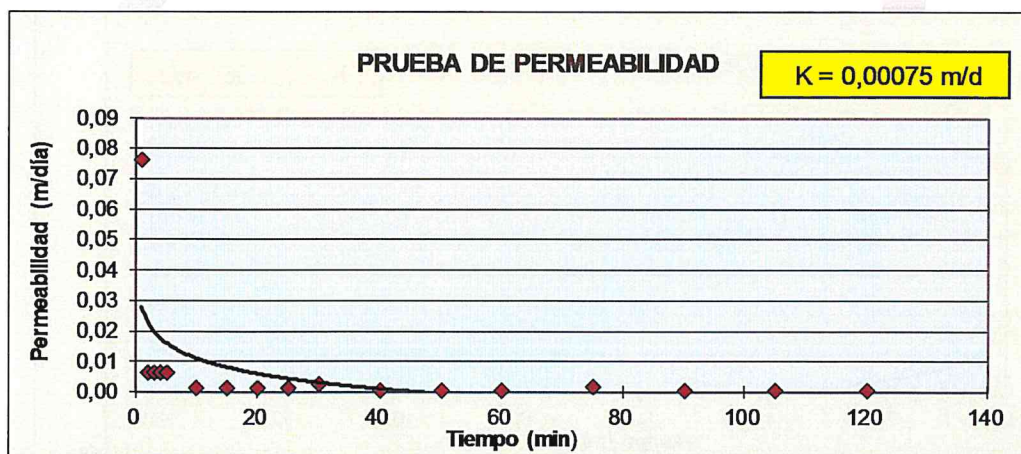
Tiempo (min)	Prof. agua (cm)	h (cm)	k(cm/min)	k(m/día)
0	0,0	55,0		
1	0,1	54,9	0,0053	0,076386
2	0,1	54,9	0,0004	0,006373
3	0,1	54,8	0,0004	0,006374
4	0,2	54,8	0,0004	0,006375
5	0,2	54,8	0,0004	0,006376
10	0,2	54,8	0,0001	0,001275
15	0,2	54,8	0,0001	0,001276
20	0,2	54,8	0,0001	0,001276
25	0,2	54,8	0,0001	0,001276
30	0,2	54,8	0,0002	0,002553
40	0,2	54,8	0,0000	0,000638
50	0,2	54,7	0,0000	0,000638
60	0,3	54,7	0,0000	0,000639
75	0,3	54,7	0,0001	0,001704
90	0,3	54,7	0,0000	0,000426
105	0,3	54,7	0,0000	0,000426
120	0,3	54,7	0,0000	0,000426
<b>k</b>			<b>4,86E-05</b>	<b>0,00075</b>

Tipo de permeabilidad:

Muy baja

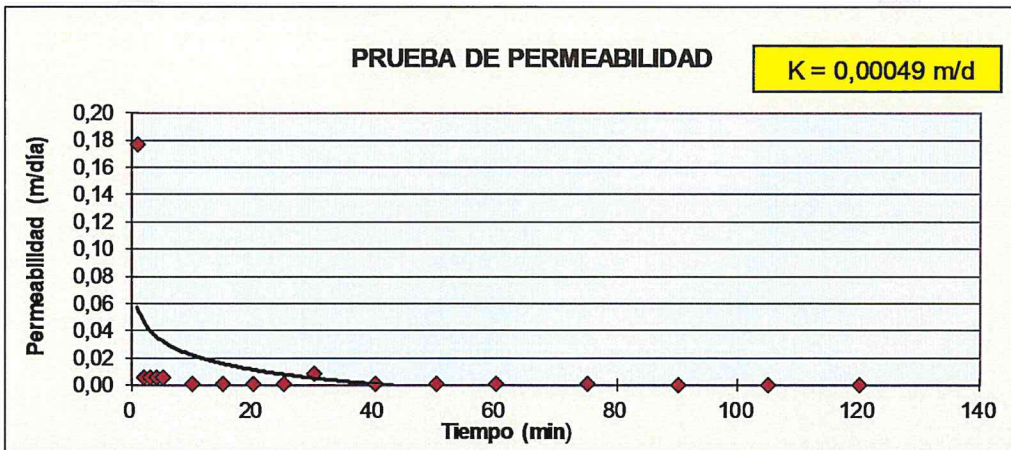
Tiempo (min)	Prof. agua (cm)	h (cm)	k(cm/min)	k(m/día)
0	0,2	59,8		
1	0,3	59,5	0,0123	0,176440
2	0,3	59,5	0,0004	0,005896
3	0,3	59,5	0,0004	0,005897
4	0,3	59,5	0,0004	0,005898
5	0,3	59,5	0,0004	0,005899
10	0,4	59,5	0,0001	0,001180
15	0,4	59,4	0,0001	0,001180
20	0,4	59,4	0,0001	0,001180
25	0,4	59,4	0,0001	0,001181
30	0,5	59,4	0,0006	0,008269
40	0,5	59,3	0,0000	0,000591
50	0,5	59,3	0,0000	0,000591
60	0,5	59,3	0,0000	0,000591
75	0,5	59,3	0,0001	0,000788
90	0,5	59,3	0,0000	0,000394
105	0,5	59,3	0,0000	0,000394
120	0,5	59,3	0,0000	0,000394
k			3,72E-05	0,00049

Tipo de permeabilidad:

Muy baja

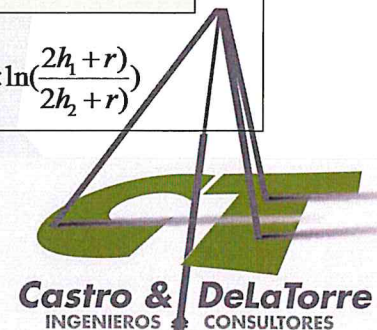
$$K = \left( \frac{r}{2(t_2 - t_1)} \right) \times \ln \left( \frac{2h_1 + r}{2h_2 + r} \right)$$

Las pruebas de infiltración consisten en la medición de la capacidad del terreno para filtrar el agua, se excava un cilindro de radio  $r$  y determinada profundidad la cual puede variar entre 0,5 m y 1 m, se llena de agua y se toman medidas durante un intervalo de tiempo correspondiente con 120 minutos a intervalos variables entre mediciones. De esta manera se cuantifica la capacidad de infiltración del terreno donde se realiza la prueba y su capacidad la transmisión del líquido.
