PROYECTO: Tanque de autoconsumo “Nuevo Hospital Dr. Maximiliano Peralta Jiménez de Cartago”, El Guarco, Cartago.

Se presenta el informe denominado “Estudio Hidrogeológico Exhaustivo”; para el tanque de autoconsumo de combustibles de la Nueva sede del Hospital Dr. Maximiliano Peralta Jiménez de Cartago, ubicado en el distrito de Tejar, cantón de El Guarco, provincia de Cartago, según la contratación directa 2018CD -000013- 4402, la cual es elaborada para la Caja Costarricense del Seguro Social. Este análisis es efectuado en un terreno, con número de plano catastrado C-1526529-2011, con 11 Ha 8883 m² de área, donde se proyecta la construcción del nuevo Hospital de Cartago, que consistente en edificios de uno a nueve niveles.

ESTUDIO HIDROGEOLÓGICO EXHAUSTIVO

PROYECTO: “NUEVO HOSPITAL Dr. MAXIMILIANO PERALTA JIMÉNEZ DE CARTAGO”.

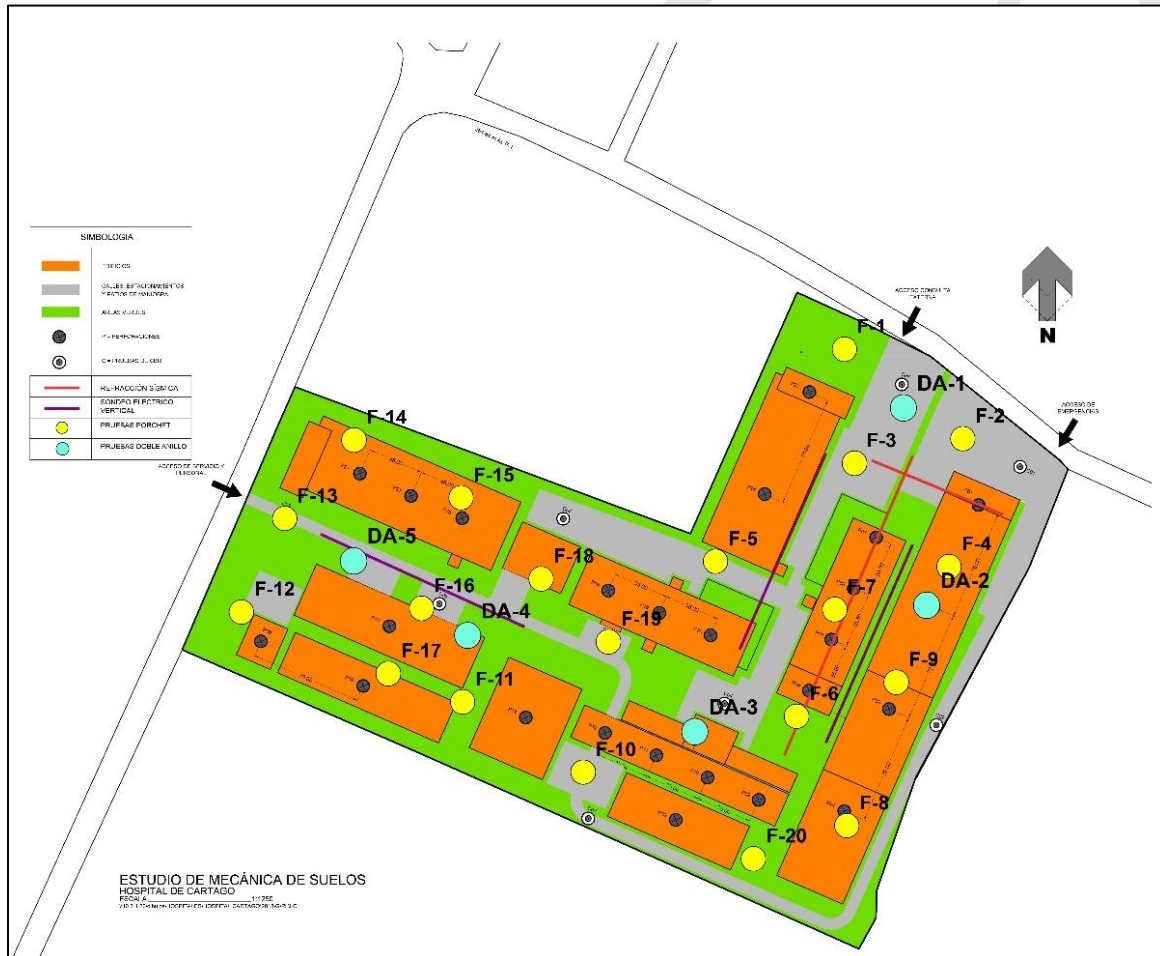
Figura 4.1.1. Imagen del proyecto con la ubicación de todos los ensayos realizados.

Este informe ha sido efectuado mediante la recopilación de información de campo de ensayos realizados en sitio junto con bibliográfica adicional. El trabajo de campo fue realizado por tres cuadrillas de perforación con las máquinas de rotación Comachio 305, Beretta T4 y TMG STR183. Se efectuaron perforaciones a rotación y SPT, construcción de piezómetros, ensayos de permeabilidad Hvorslev, Porchet y doble anillo, toma de muestras de suelos, SEVs (sondeos Eléctricos Verticales) y Refracción Sísmica (Fig. 4.1.1).

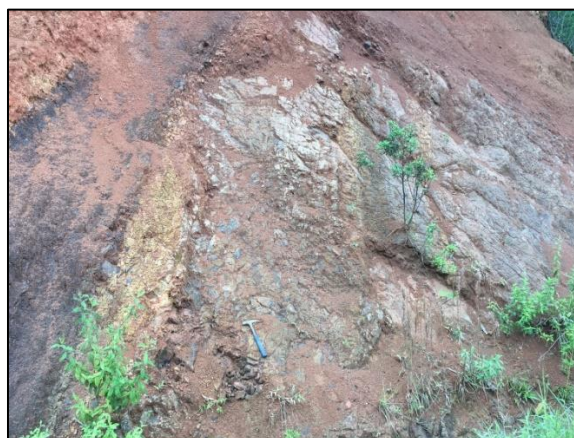
Foto 5.2.1. Caracterización de lutitas y areniscas

Unidad de lutitas: Se trata de una secuencia de rocas sedimentarias con estratificación difusa, muy masiva en sectores, con areniscas en capas delgadas hasta lutitas en capas gruesas sumamente meteorizadas con evidencia de alteración hidrotermal y fuerte fracturamiento.

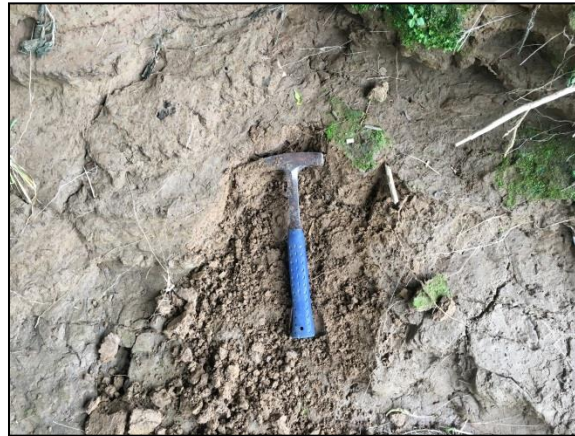
Foto 5.2.3. Caracterización de los materiales aluviales recientes.

Unidad Depósitos Recientes: Se localiza en las partes más bajas del área de estudio y en zonas aisladas. Esta unidad está formada principalmente por materiales finos entre arenas, limos y arcillas de color café hasta grisáceo no se da la presencia de bloques dentro de estos sedimentos.

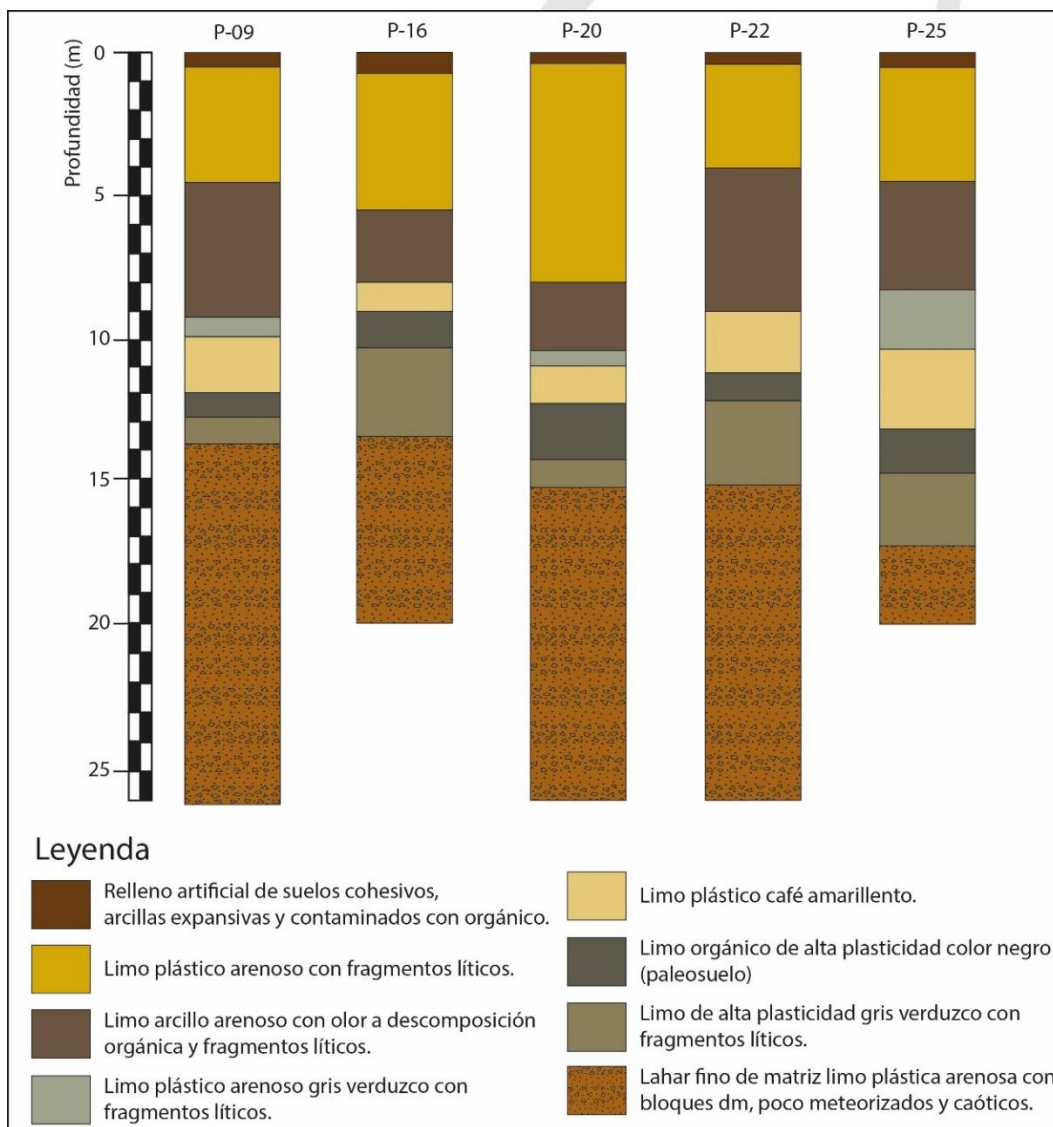
Figura 5.6.1. Columna litológica generalizada de las perforaciones.

Por medio de las 5 perforaciones exploratorias se ha logrado construir una columna estratigráfica compuesta generalizada para el proyecto (Fig. 5.6.1), la cual está conformada esencialmente por los materiales fluviolacustres. De esas perforaciones se escogió la perforación P-16 para mantenerla como piezómetro. El registro y descripción de las perforaciones se observa en el Anexo 8 y las fotos de construcción del piezómetro y otros trabajos se observan en el Anexo 9.

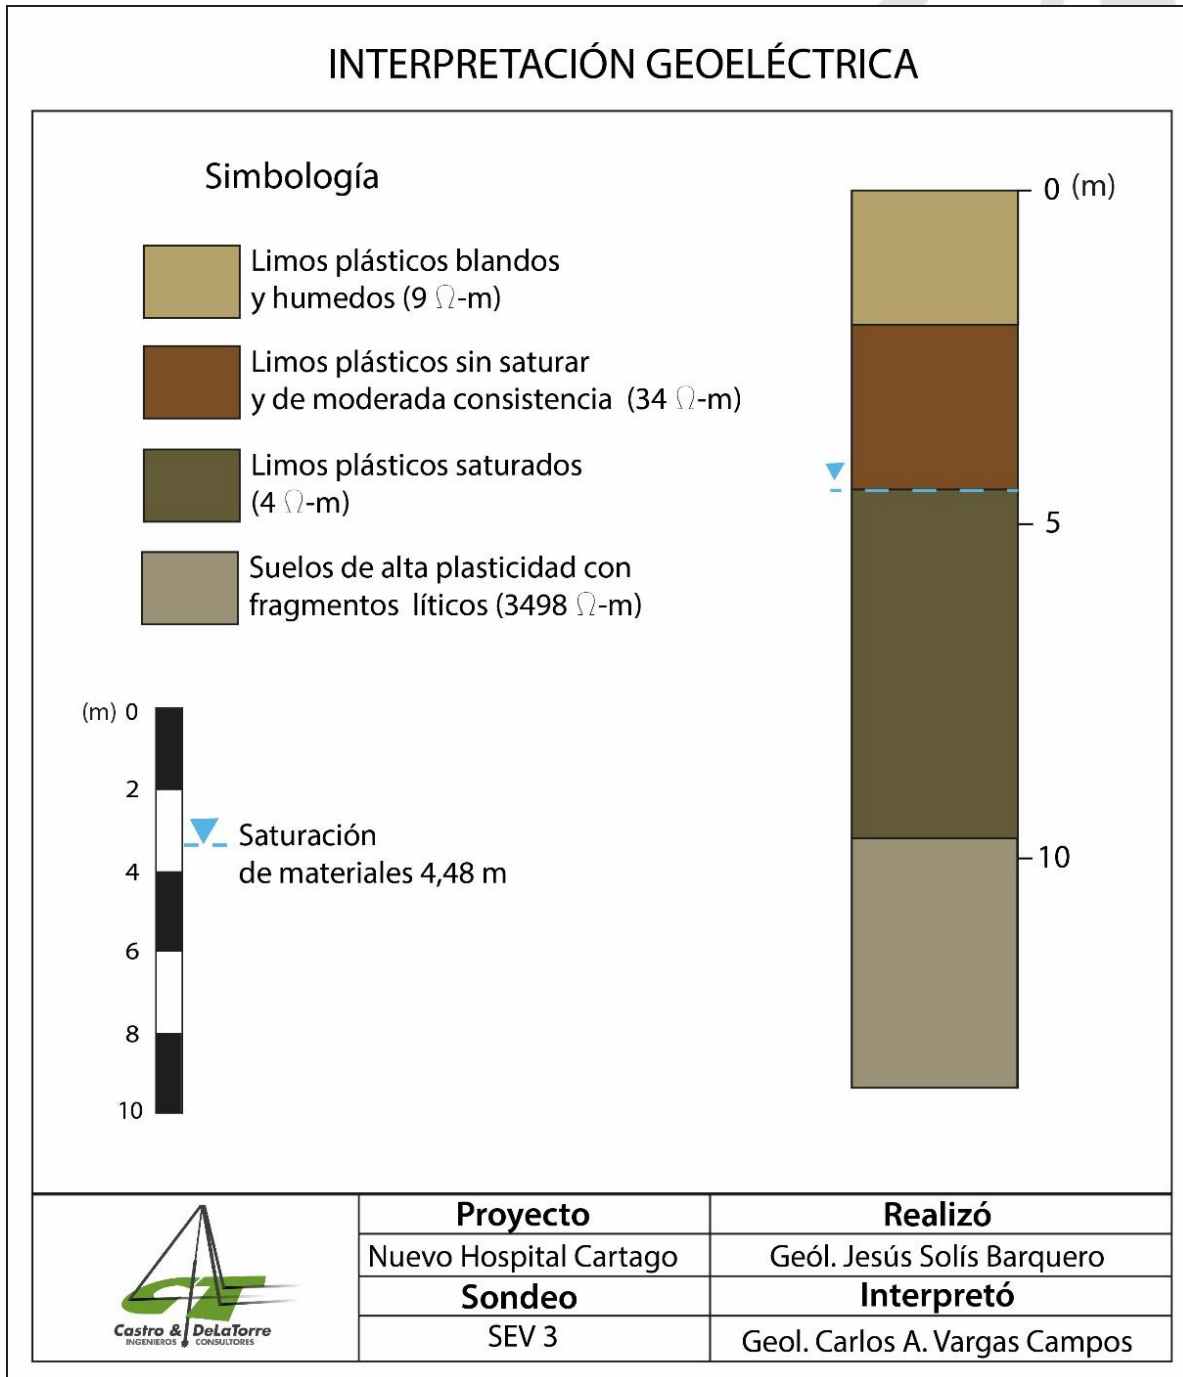
Figura 5.8.3. Distribución estratigráfica de las capas geoelectricas para el SEV3.

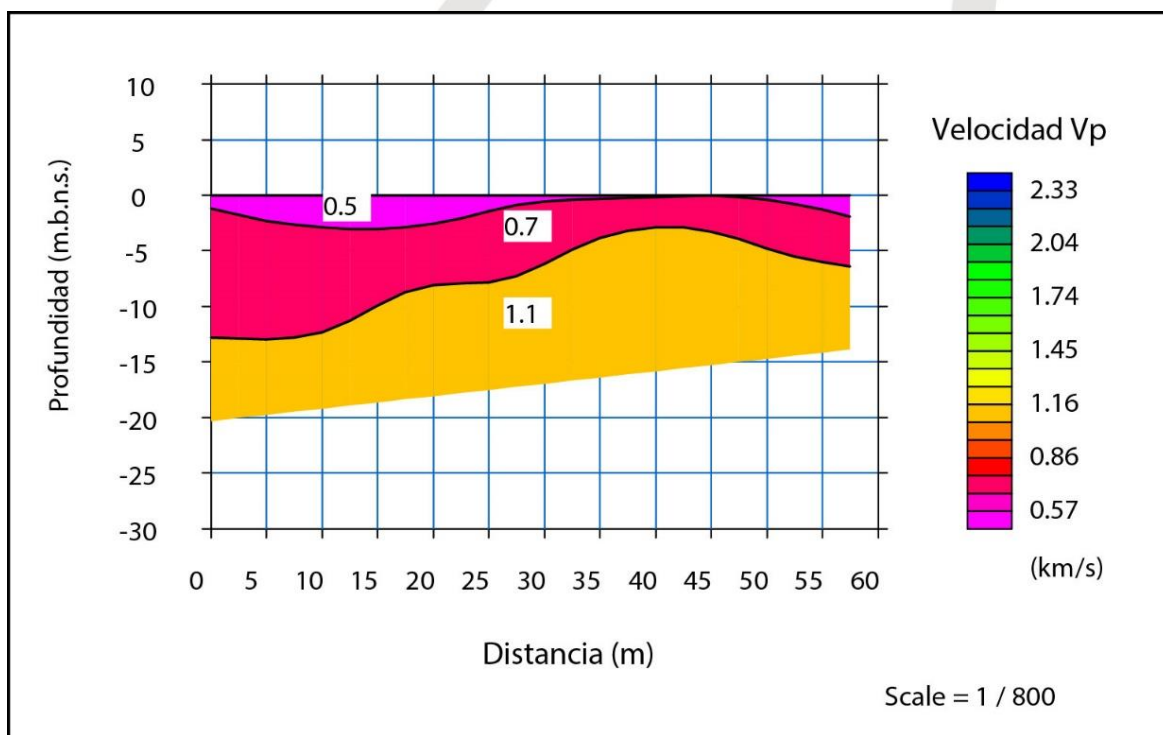
Figura 5.9.1. Resultados e interpretación del perfil sísmico 1.

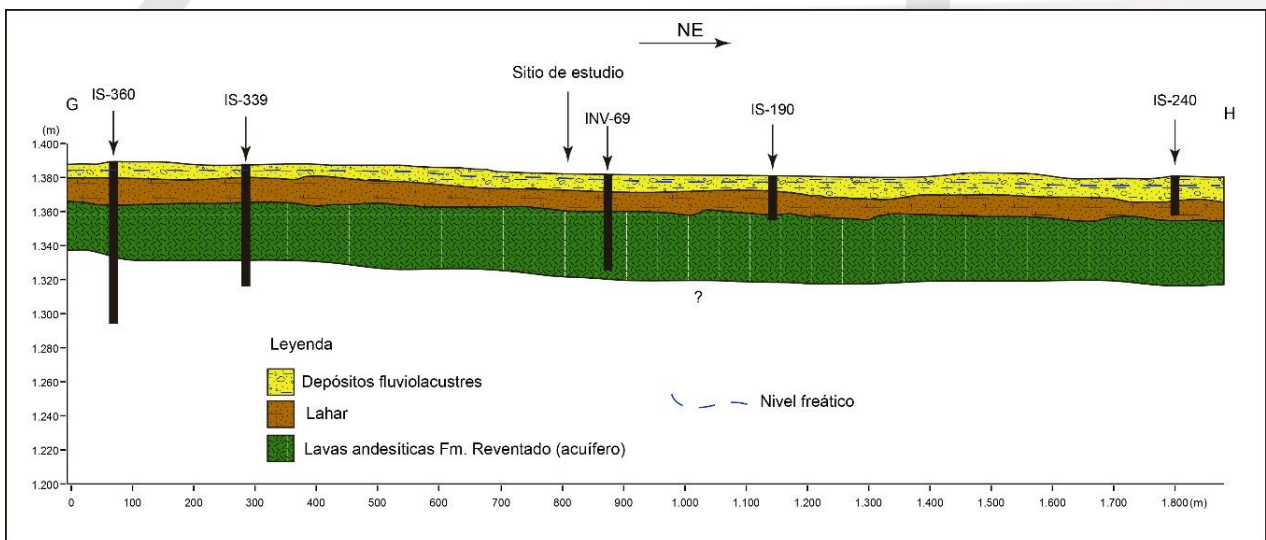
Figura 5.10.3. Perfil hidrogeológico G-H
FUNDADA EN 1963

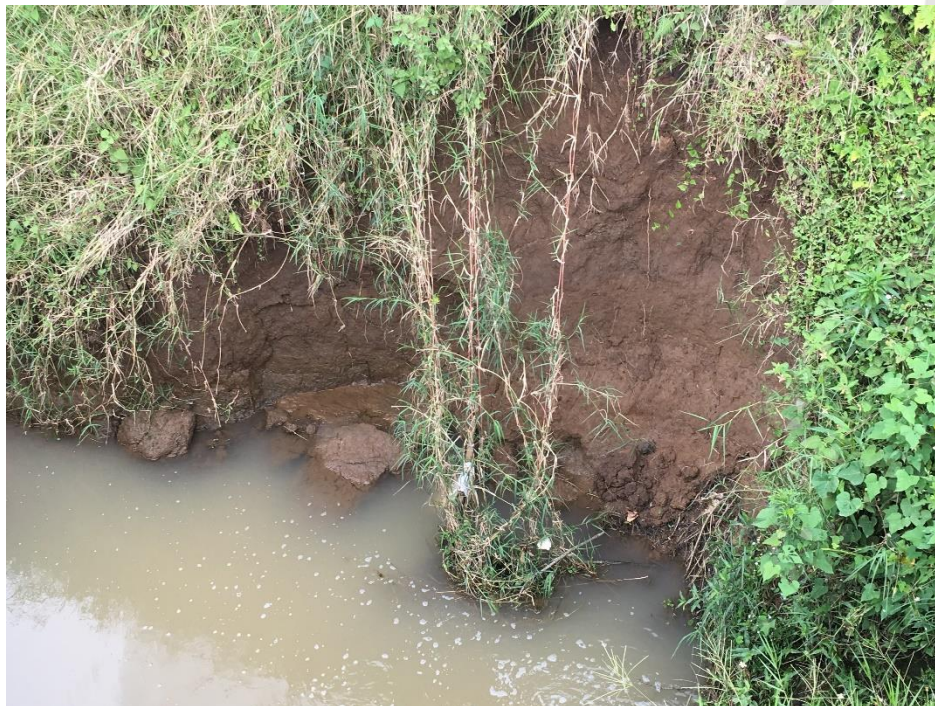
Afloramiento 1: Arenas finas depósitos fluviolacustres

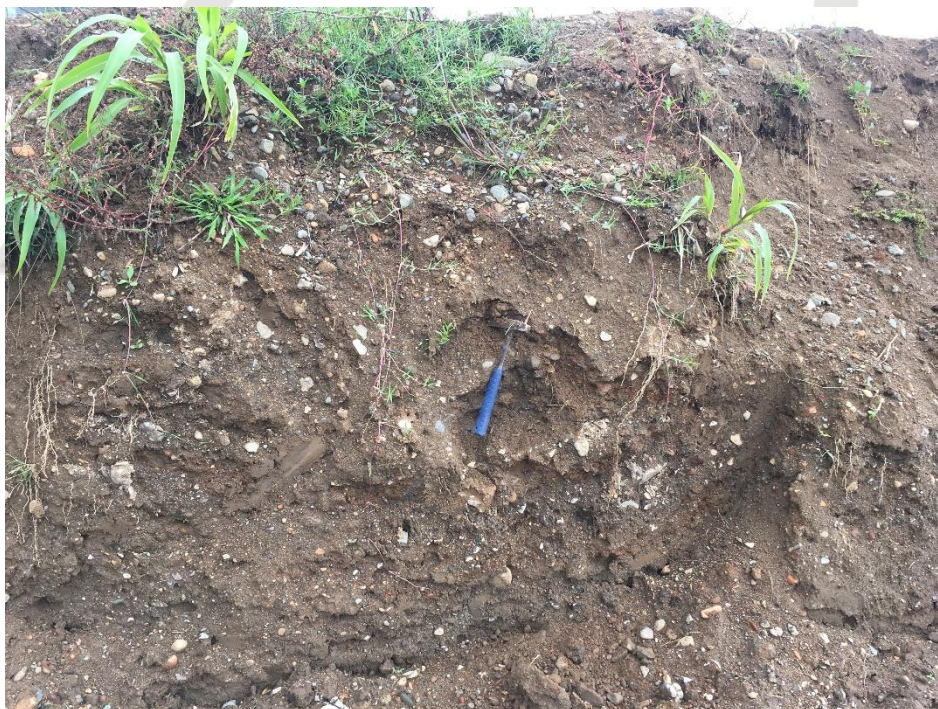
Afloramiento 4: bloques en matriz arenosa depósitos fluviolacustres

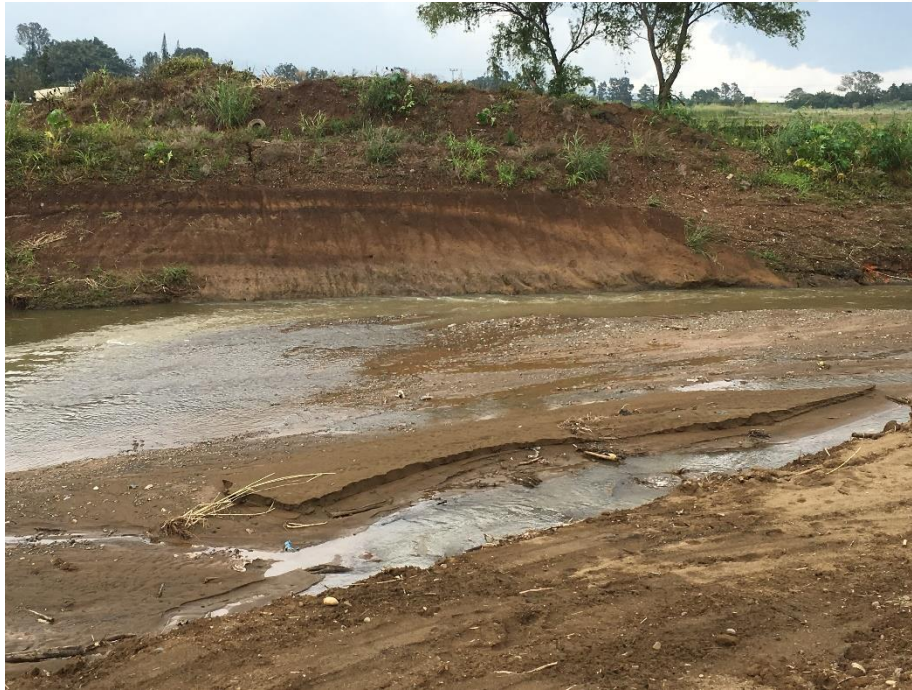
Afloramiento 5: Arenas estratificadas depósitos fluviolacustres

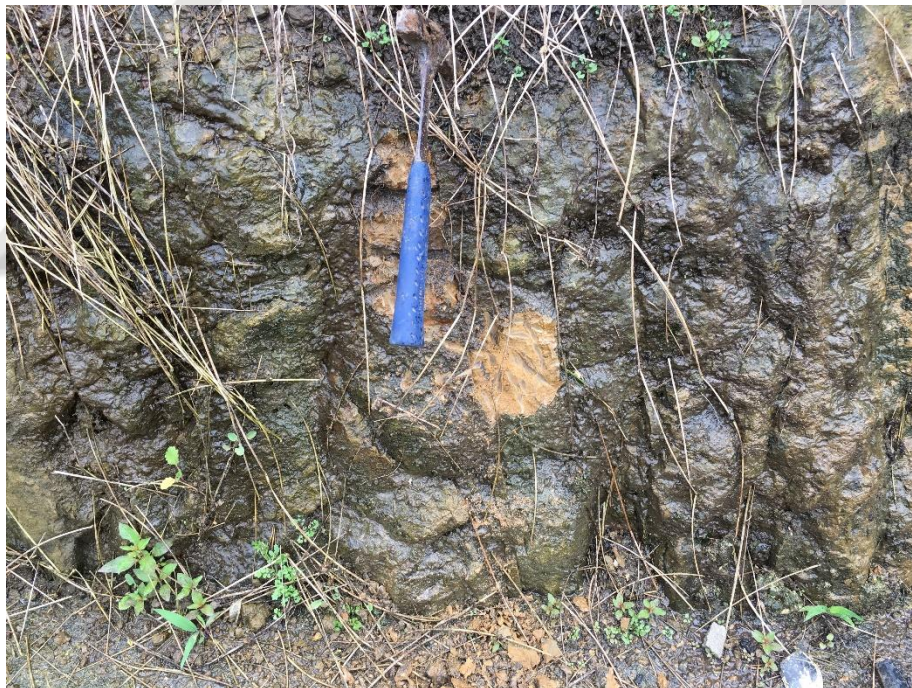
Afloramiento 6: limos semiconsolidados depósitos fluviolacustres

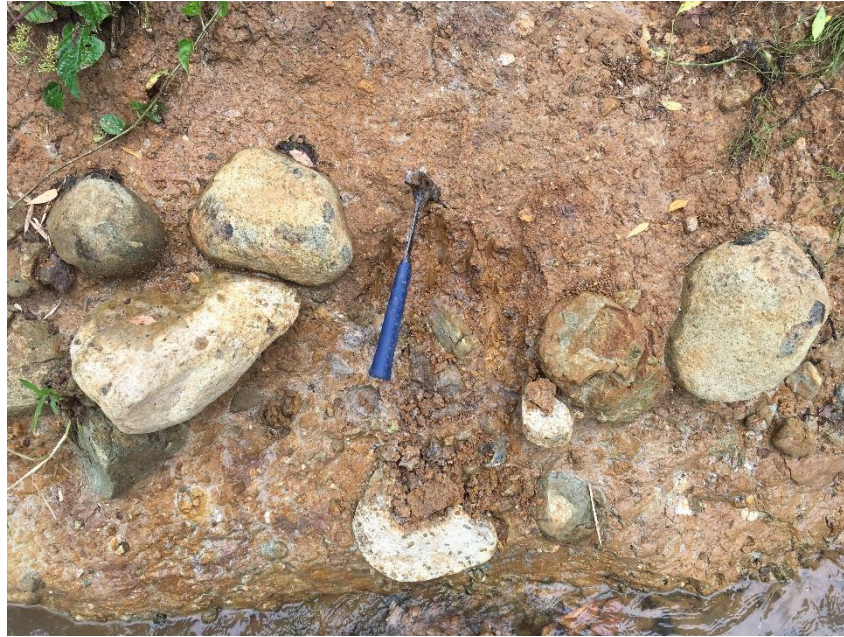
Afloramiento 7: Conglomerados semiconsolidados, coluvio

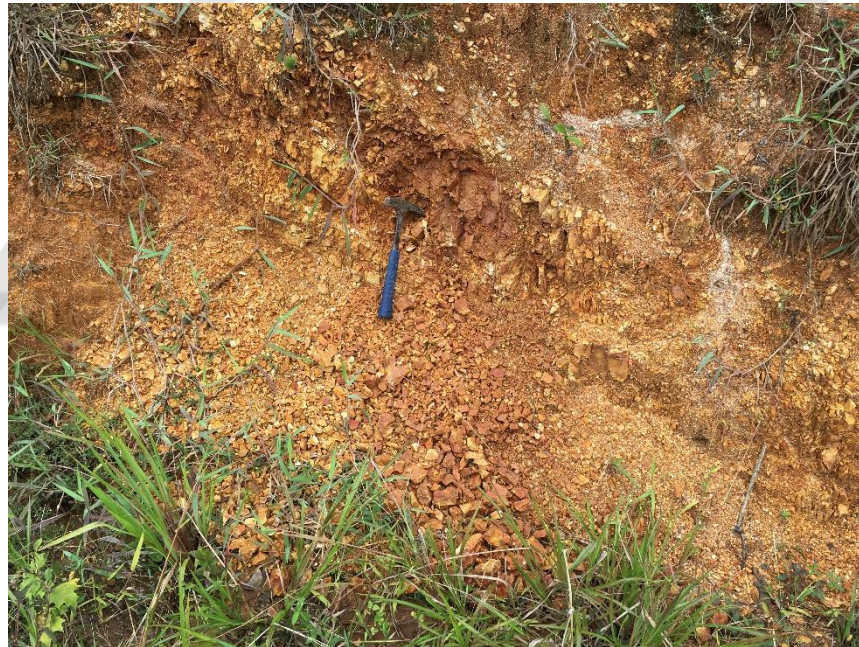
Afloramiento 8: Lutita meteorizada Fm. Coris
