PROTOCOLO PARA LA HIDROGEOLOGÍA AMBIENTAL DE LA FINCA

PROYECTO: Nuevo Hospital Dr. Maximiliano Peralta Jiménez de Cartago

LOCALIZACIÓN: Provincia: Cartago Cantón: El Guarco Distrito: Tejar

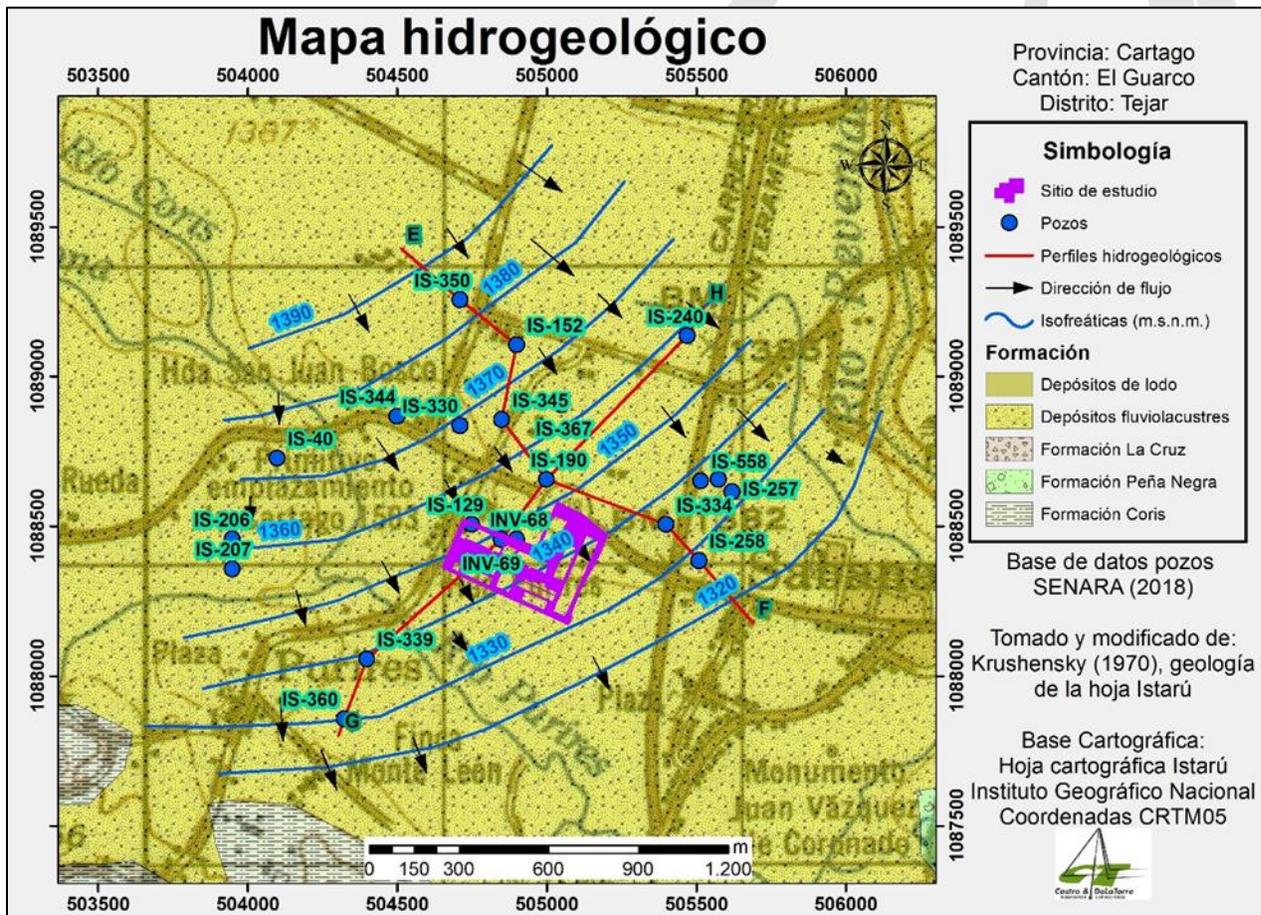
Figura 5.2.1.1. Mapa hidrogeológico.

Se establece la presencia de un acuífero libre cubierto en los materiales volcánicos, el cual posee una dirección de flujo hacia el sureste, un gradiente hidráulico de 0,0273 y una profundidad del nivel freático en 5 m (Figura 5.2.1.1.), el cual no posee comunicación hidráulica con ríos u otros acuíferos para la zona analizada en este informe como se muestra en el anexo B donde se presentan los perfiles hidrogeológicos realizados. Por la lejanía del proyecto a los pozos ubicados en los alrededores se descarta la delimitación de las áreas de protección.

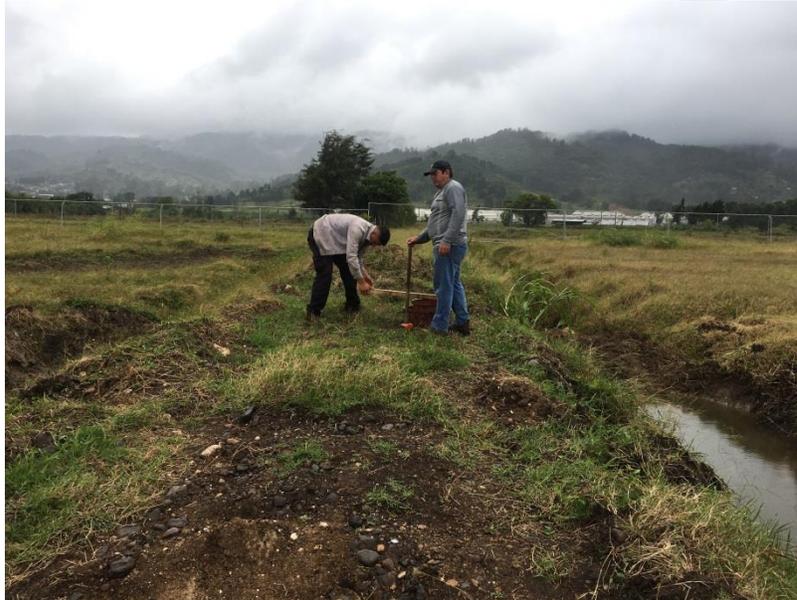
Prueba 1

Pruebas de Permeabilidad Doble anillo

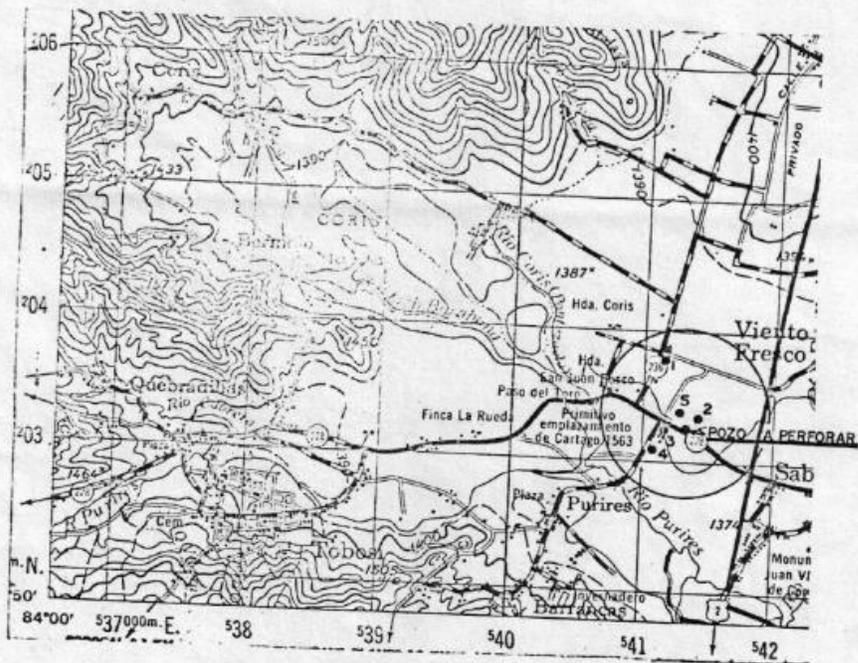
Figura No 1

Hoja ISTARU

Escala: 1:50.000

- (1) IS-121
- (2) IS-125
- (3) IS-127
- (4) IS-129
- (5) Rafael Vargas

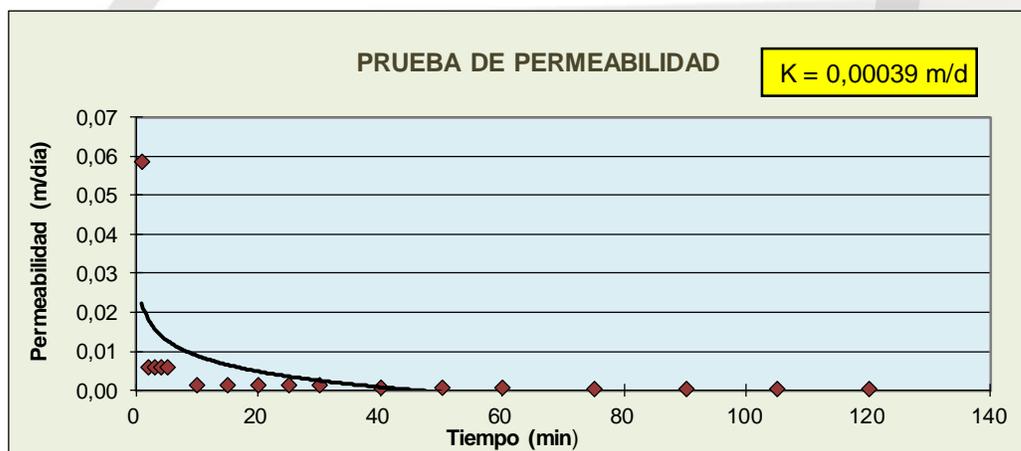
Proyecto: 2018CD-000013-4402 Nuevo Hospital de Cartago
 Litología: Arcilla
 Prueba : Porchet N°1
 Prof. agujero : 110 cm
 Prof. Prueba : 50 cm
 Diám. agujero: 10,16 cm
 Radio agujero: 5,08 cm

Tiempo (min)	Prof.agua (cm)	h (cm)	k(cm/min)	k(m/día)
0	0,0	60,0		
1	0,1	59,9	0,0041	0,05853098
2	0,1	59,9	0,0004	0,00585825
3	0,1	59,9	0,0004	0,00585919
4	0,1	59,9	0,0004	0,00586013
5	0,1	59,9	0,0004	0,00586107
10	0,2	59,9	0,0001	0,00117240
15	0,2	59,8	0,0001	0,00117259
20	0,2	59,8	0,0001	0,00117278
25	0,2	59,8	0,0001	0,00117297
30	0,2	59,8	0,0001	0,00117315
40	0,2	59,8	0,0000	0,00058667
50	0,2	59,8	0,0000	0,00058677
60	0,2	59,8	0,0000	0,00058686
75	0,2	59,8	0,0000	0,00039130
90	0,2	59,8	0,0000	0,00039137
105	0,3	59,8	0,0000	0,00039143
120	0,3	59,7	0,0000	0,00039149
k			3,30E-05	0,00039

Tipo de permeabilidad:

Muy baja

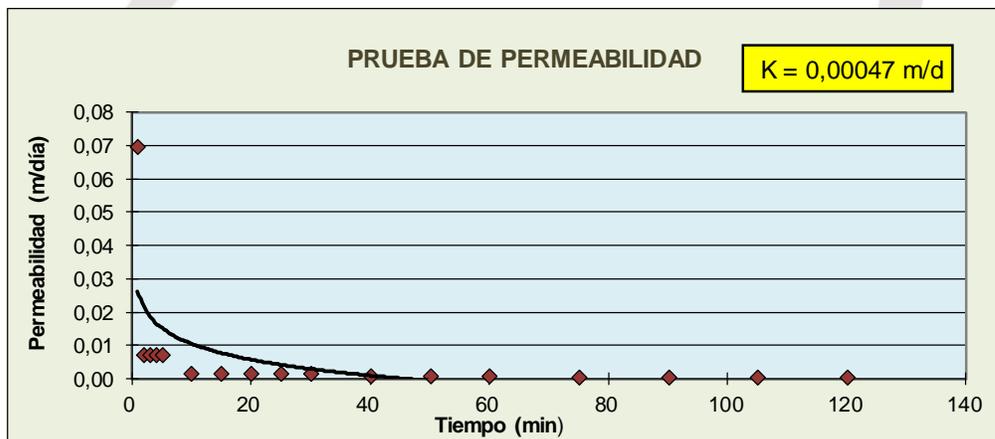
Tiempo (min)	Prof. agua (cm)	h (cm)	k(cm/min)	k(m/día)
0	0,0	50,0		
1	0,1	49,9	0,0048	0,0696819
2	0,1	49,9	0,0005	0,0069755
3	0,1	49,9	0,0005	0,0069768
4	0,1	49,9	0,0005	0,0069782
5	0,1	49,9	0,0005	0,0069795
10	0,2	49,9	0,0001	0,0013962
15	0,2	49,8	0,0001	0,0013964
20	0,2	49,8	0,0001	0,0013967
25	0,2	49,8	0,0001	0,0013970
30	0,2	49,8	0,0001	0,0013972
40	0,2	49,8	0,0000	0,0006987
50	0,2	49,8	0,0000	0,0006989
60	0,2	49,8	0,0000	0,0006990
75	0,2	49,8	0,0000	0,0004661
90	0,2	49,8	0,0000	0,0004662
105	0,3	49,8	0,0000	0,0004663
120	0,3	49,7	0,0000	0,0004664
k			3,93E-05	0,00047

Tipo de permeabilidad:

Muy baja

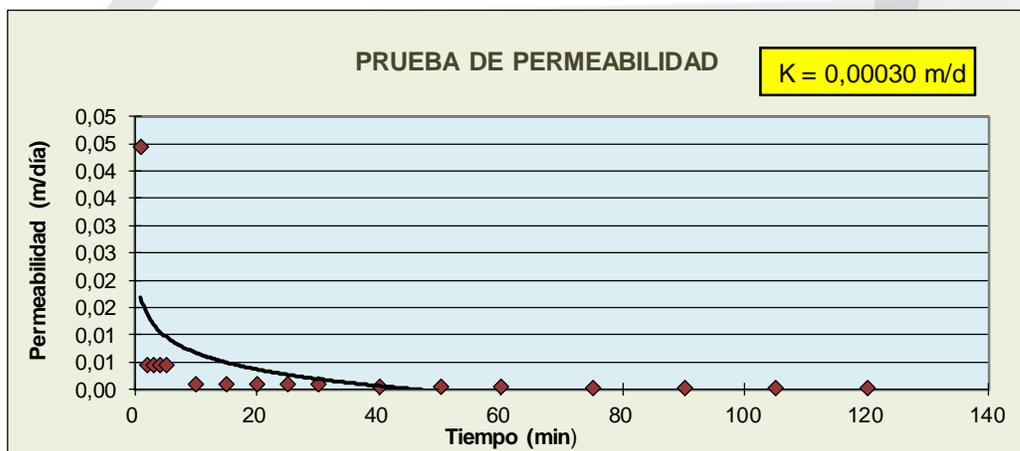
Tiempo (min)	Prof.agua (cm)	h (cm)	k(cm/min)	k(m/día)
0	0,0	80,0		
1	0,1	79,9	0,0031	0,044340
2	0,1	79,9	0,0003	0,004437
3	0,1	79,9	0,0003	0,004437
4	0,1	79,9	0,0003	0,004438
5	0,1	79,9	0,0003	0,004439
10	0,2	79,9	0,0001	0,000888
15	0,2	79,8	0,0001	0,000888
20	0,2	79,8	0,0001	0,000888
25	0,2	79,8	0,0001	0,000888
30	0,2	79,8	0,0001	0,000888
40	0,2	79,8	0,0000	0,000444
50	0,2	79,8	0,0000	0,000444
60	0,2	79,8	0,0000	0,000444
75	0,2	79,8	0,0000	0,000296
90	0,2	79,8	0,0000	0,000296
105	0,3	79,8	0,0000	0,000296
120	0,3	79,7	0,0000	0,000296
k			2,50E-05	0,00030

Tipo de permeabilidad:

Muy baja

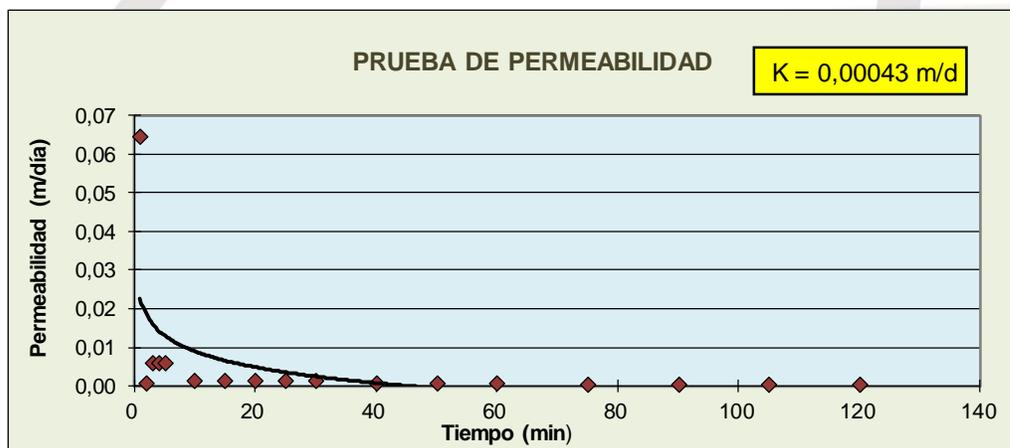
Tiempo (min)	Prof.agua (cm)	h (cm)	k(cm/min)	k(m/día)
0	0,0	60,0		
1	0,1	59,9	0,0045	0,0643892
2	0,1	59,9	0,0000	0,0005859
3	0,1	59,9	0,0004	0,0058593
4	0,1	59,9	0,0004	0,0058602
5	0,1	59,9	0,0004	0,0058612
10	0,2	59,8	0,0001	0,0011724
15	0,2	59,8	0,0001	0,0011726
20	0,2	59,8	0,0001	0,0011728
25	0,2	59,8	0,0001	0,0011730
30	0,2	59,8	0,0001	0,0011732
40	0,2	59,8	0,0000	0,0005867
50	0,2	59,8	0,0000	0,0006455
60	0,2	59,8	0,0000	0,0006456
75	0,2	59,8	0,0000	0,0004305
90	0,2	59,8	0,0000	0,0004305
105	0,3	59,7	0,0000	0,0004306
120	0,3	59,7	0,0000	0,0004307
k			3,57E-05	0,00043

Tipo de permeabilidad:

Muy baja

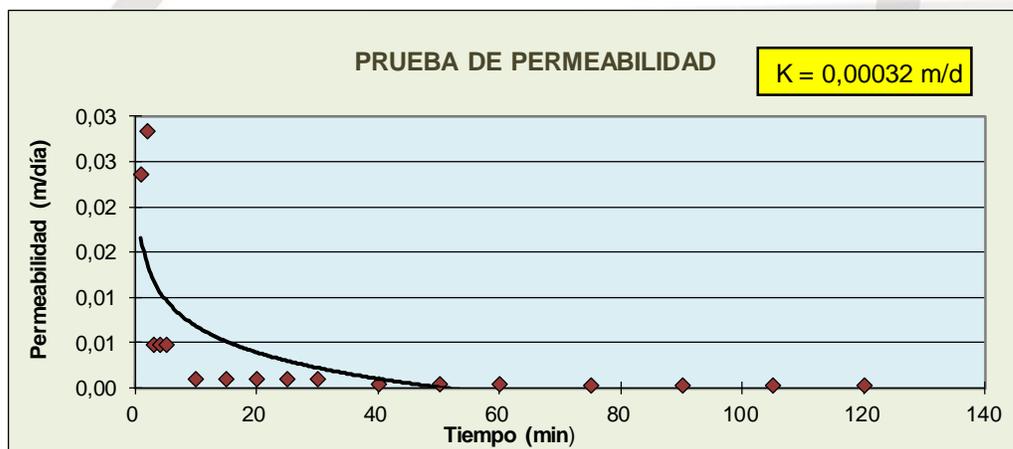
Tiempo (min)	Prof.agua (cm)	h (cm)	k(cm/min)	k(m/día)
0	0,0	75,0		
1	0,1	75,0	0,0016	0,02359
2	0,1	74,9	0,0020	0,02833
3	0,1	74,9	0,0003	0,00472
4	0,1	74,9	0,0003	0,00472
5	0,1	74,9	0,0003	0,00473
10	0,2	74,9	0,0001	0,00095
15	0,2	74,8	0,0001	0,00095
20	0,2	74,8	0,0001	0,00095
25	0,2	74,8	0,0001	0,00095
30	0,2	74,8	0,0001	0,00095
40	0,2	74,8	0,0000	0,00047
50	0,2	74,8	0,0000	0,00047
60	0,2	74,8	0,0000	0,00047
75	0,2	74,8	0,0000	0,00032
90	0,2	74,8	0,0000	0,00032
105	0,3	74,8	0,0000	0,00032
120	0,3	74,7	0,0000	0,00032
k			2,66E-05	0,00032

Tipo de permeabilidad:

Muy baja

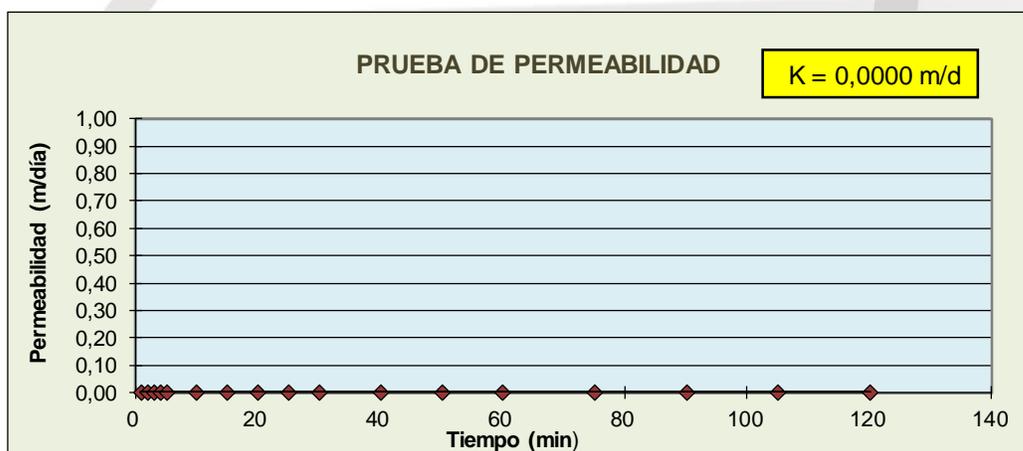
Tiempo (min)	Prof.agua (cm)	h (cm)	k(cm/min)	k(m/día)
0	0,0	50,0		
1	0,0	50,0	0,0000	0,000
2	0,0	50,0	0,0000	0,000
3	0,0	50,0	0,0000	0,000
4	0,0	50,0	0,0000	0,000
5	0,0	50,0	0,0000	0,000
10	0,0	50,0	0,0000	0,000
15	0,0	50,0	0,0000	0,000
20	0,0	50,0	0,0000	0,000
25	0,0	50,0	0,0000	0,000
30	0,0	50,0	0,0000	0,000
40	0,0	50,0	0,0000	0,000
50	0,0	50,0	0,0000	0,000
60	0,0	50,0	0,0000	0,000
75	0,0	50,0	0,0000	0,000
90	0,0	50,0	0,0000	0,000
105	0,0	50,0	0,0000	0,000
120	0,0	50,0	0,0000	0,000
k			0,00E+00	0,0000

Tipo de permeabilidad: Prácticamente impermeable
