DATOS GEOTÉCNICOS DE CAPACIDAD SOPORTANTE O DE CIMENTACION PARA LA OBRA CIVIL

PROYECTO: Nuevo Hospital Dr. Maximiliano Peralta Jiménez De Cartago

LOCALIZACIÓN: Provincia: Cartago Cantón: El Guarco Distrito: Tejar

DESARROLLADOR: CAJA COSTARRICENSE DE SEGURO SOCIAL

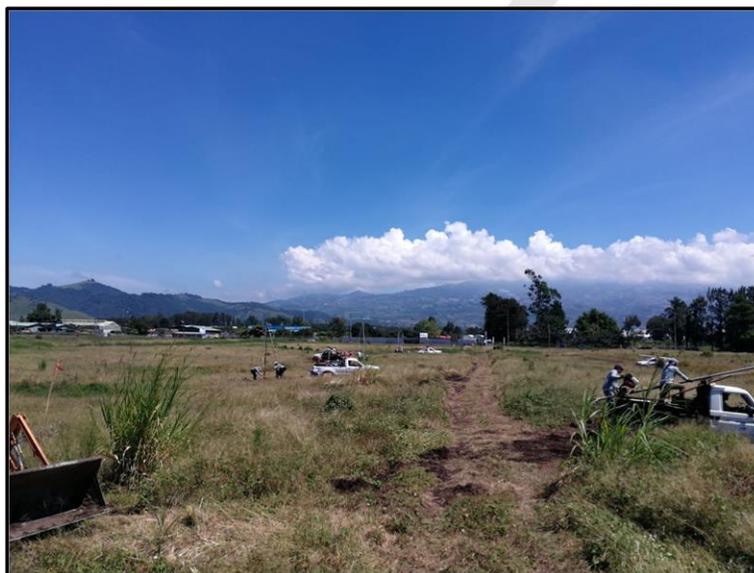
La topografía del terreno donde se proyecta construir la obra se muestra con algunas irregularidades menores, y libre de taludes con fuertes pendientes, por lo que sin aparentes problemas de estabilidad.

El terreno actualmente se encuentra con abundante vegetación (charral). No existen edificaciones en la propiedad, pero se observan edificaciones varias en sus colindancias.

Fotografía 2.1.1.- Vista general del terreno
Fecha: 08/10/2018, Fuente: Luis Aguilar

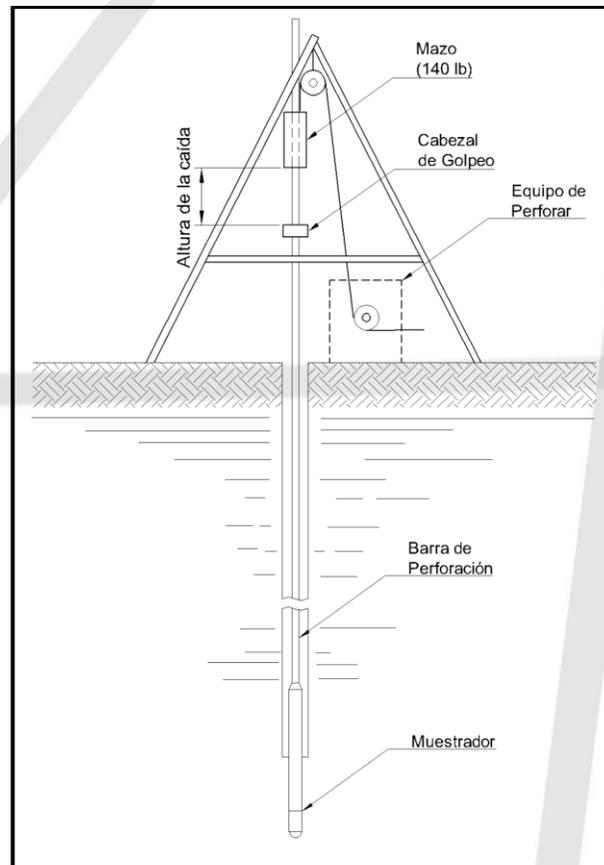
Figura 2.4.1.- Esquema de la Prueba de Penetración Estándar (SPT)

Las perforaciones realizadas se llevaron a cabo mediante el sistema de penetración estándar (norma internacional ASTM D-1586, Instrucción de Ensayo IE-16*) [Ver figura 2.4.1], llevando el registro continuo del valor de "N", tomando muestras cada 0,45 m; para luego ser llevadas al laboratorio, y por medio del sistema de perforación a rotación con broca de diamante de acuerdo a la norma internacional ASTM D-2113 (Instrucción de Ensayo IE-32*), para de esa forma lograr extraer núcleos de los materiales a los cuales se les efectuó la respectiva descripción litológica y se llevó el registro del porcentaje de recuperación así como de RQD.

El sistema de penetración estándar, SPT (Standard Penetration Test), consiste en recolectar muestras alteradas de los estratos del subsuelo de sitio, por medio de liners de bronce, los cuales se introducen en un muestreador de acero, el mismo se adjunta a una barra de acero y la misma es hincada por medio de un mazo de 140 lb de peso, que cae desde una altura de 0,76 m; extrayendo las muestras de suelo cada 0,45 m; en 3 tramos de 0,15 m cada uno, y contando el número de golpes de cada tramo, para luego obtener el valor de N_{spt} , que es la suma del número de golpes de los dos últimos tramos y de esa forma relacionar este valor del N_{spt} y las características de resistencia de los suelos y sus propiedades físicas.

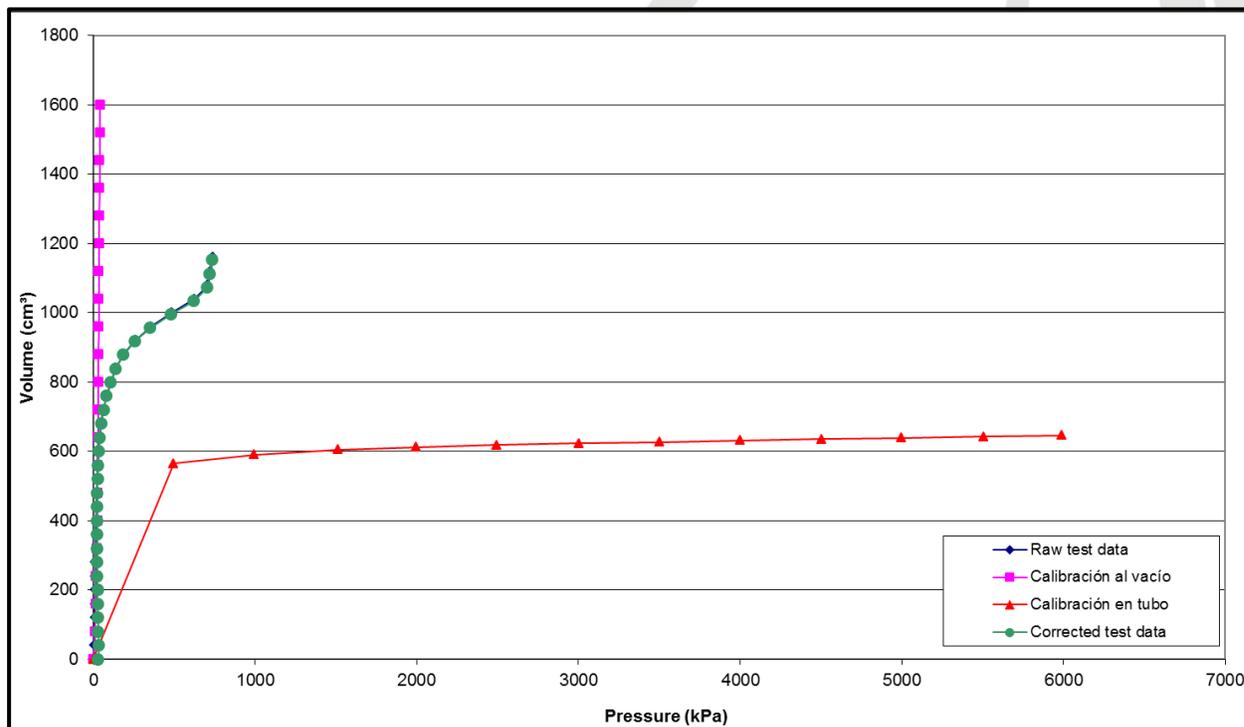
Figura 2.4.6.- Calibración de una sonda presiométrica.

Una vez conocidas las propiedades de la camisa, es posible realizar ensayos presiométricos de gran precisión y fiabilidad. En la siguiente figura se presenta la calibración en una camisa en vacío y en tubo.

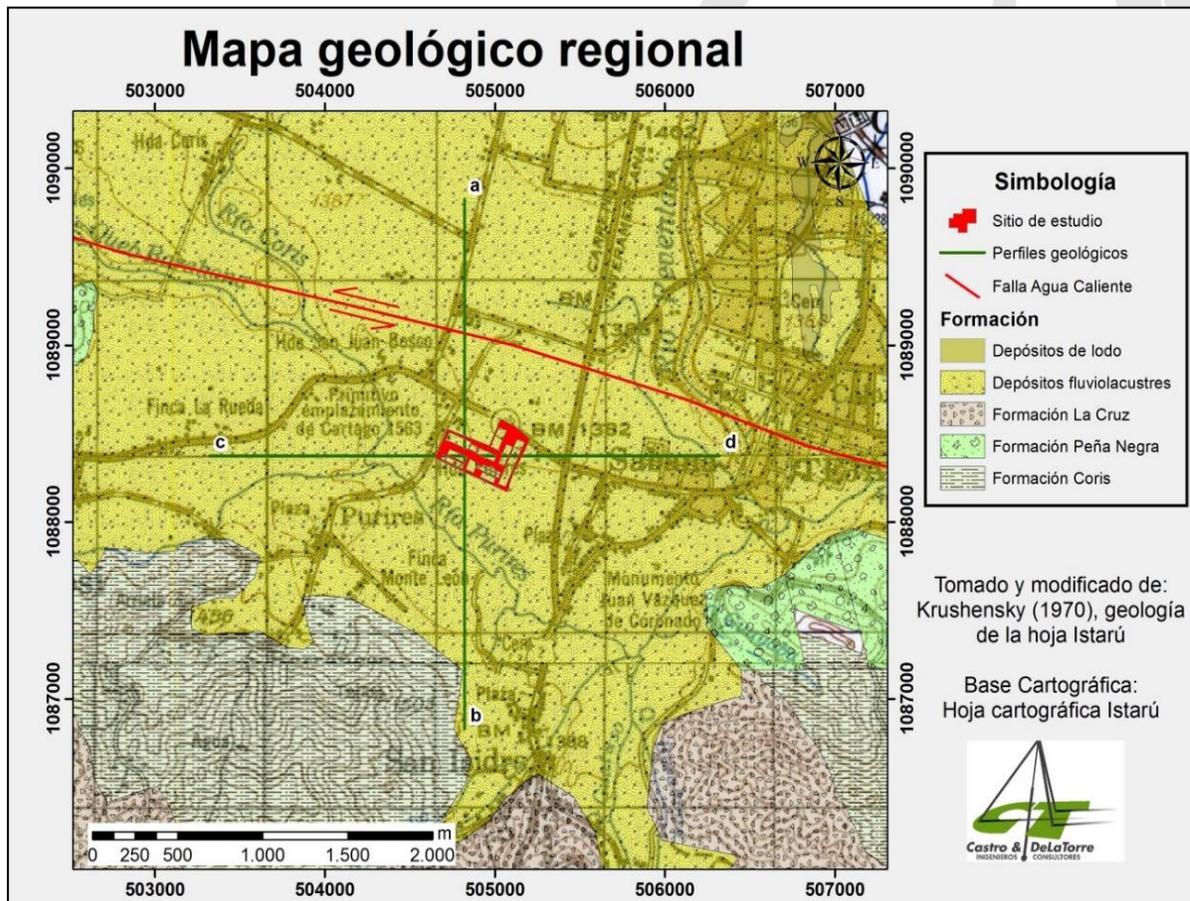
Figura 3.4.1. Mapa geológico de la zona

La geología de los alrededores de Tejar del Guarco y Aguacaliente de Cartago está dominada por materiales epiclásticos, aluviales con rocas sedimentarias y volcánicas de basamento, principalmente con la presencia de la formación Reventado y Coris. Según Krushensky (1970), en esta zona afloran la Fm. Peña Negra, Fm. San Miguel, Fm. Coris, y unos Depósitos Fluviolacustres y flujos de lodos.

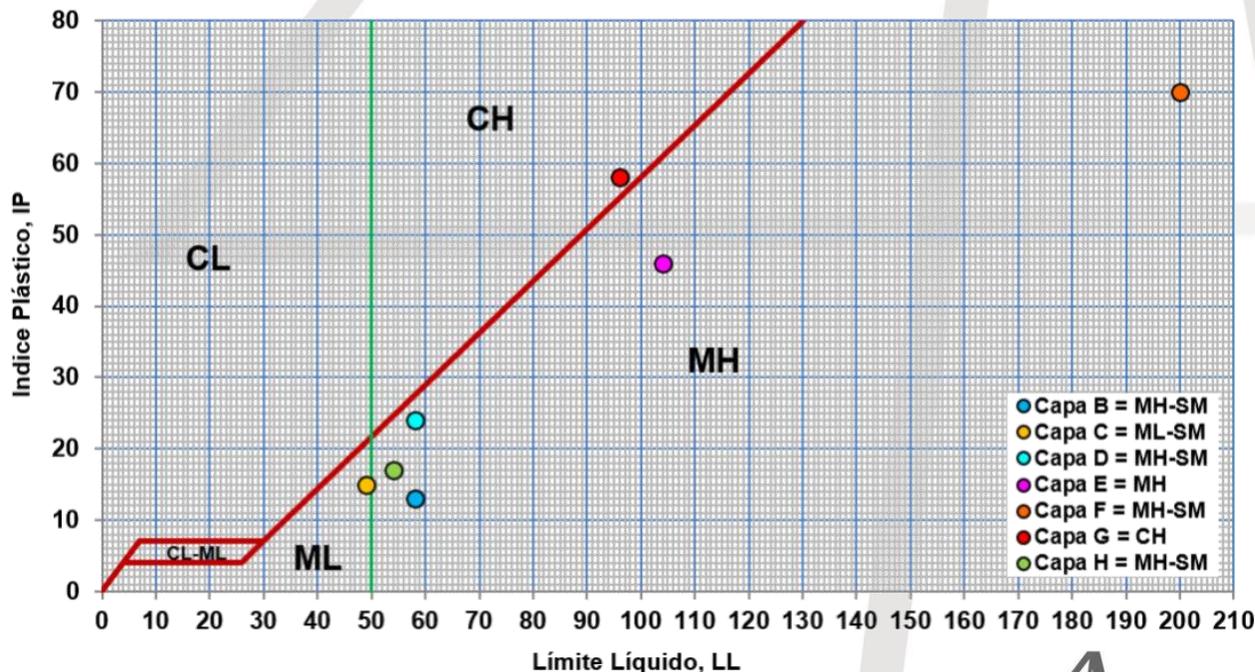
Gráfico 4.3.1. Resultados de límites de Atterberg

Carta de Plasticidad - Clasificación SUCS

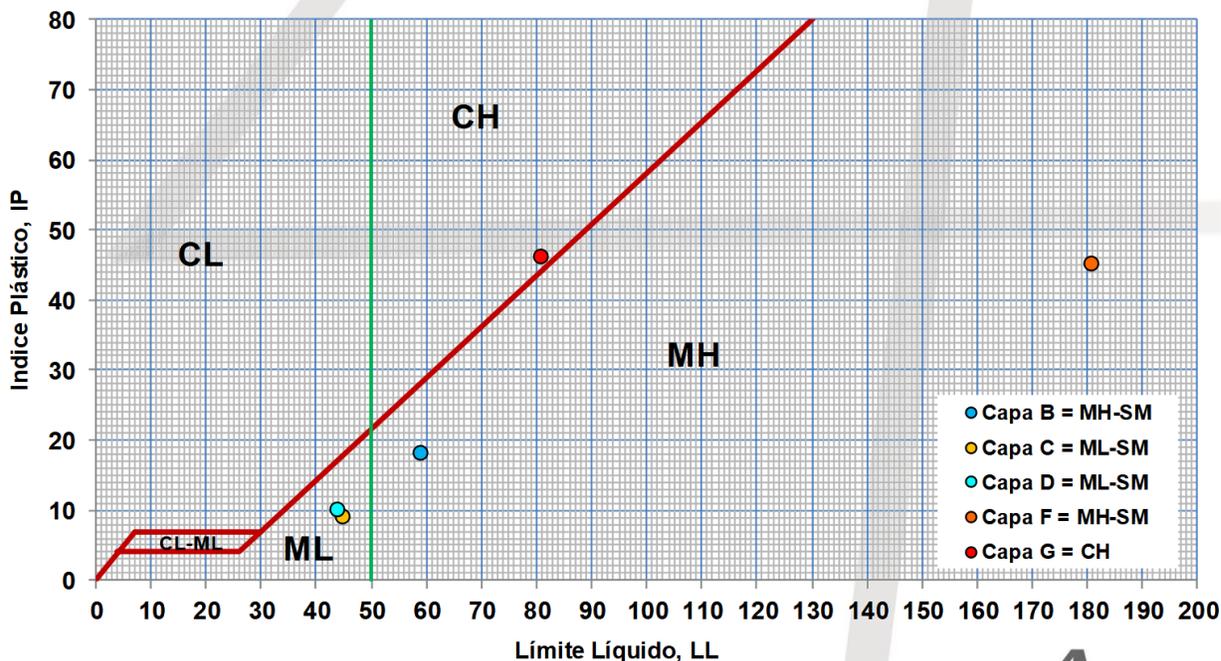
Gráfico 4.3.2. Resultados de límites de Atterberg

Carta de Plasticidad - Clasificación SUCS

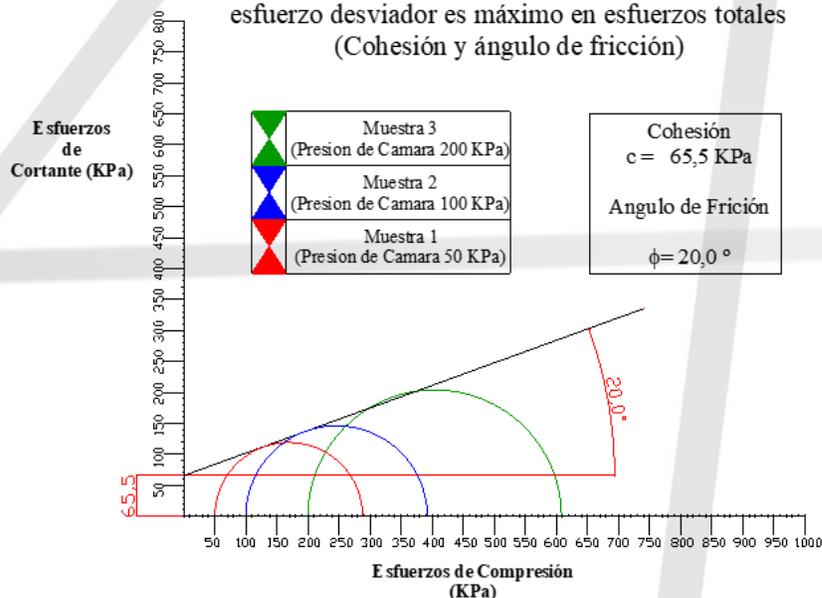
Resultados en el punto donde el esfuerzo desviador es máximo en esfuerzos totales (Cohesión y ángulo de fricción)

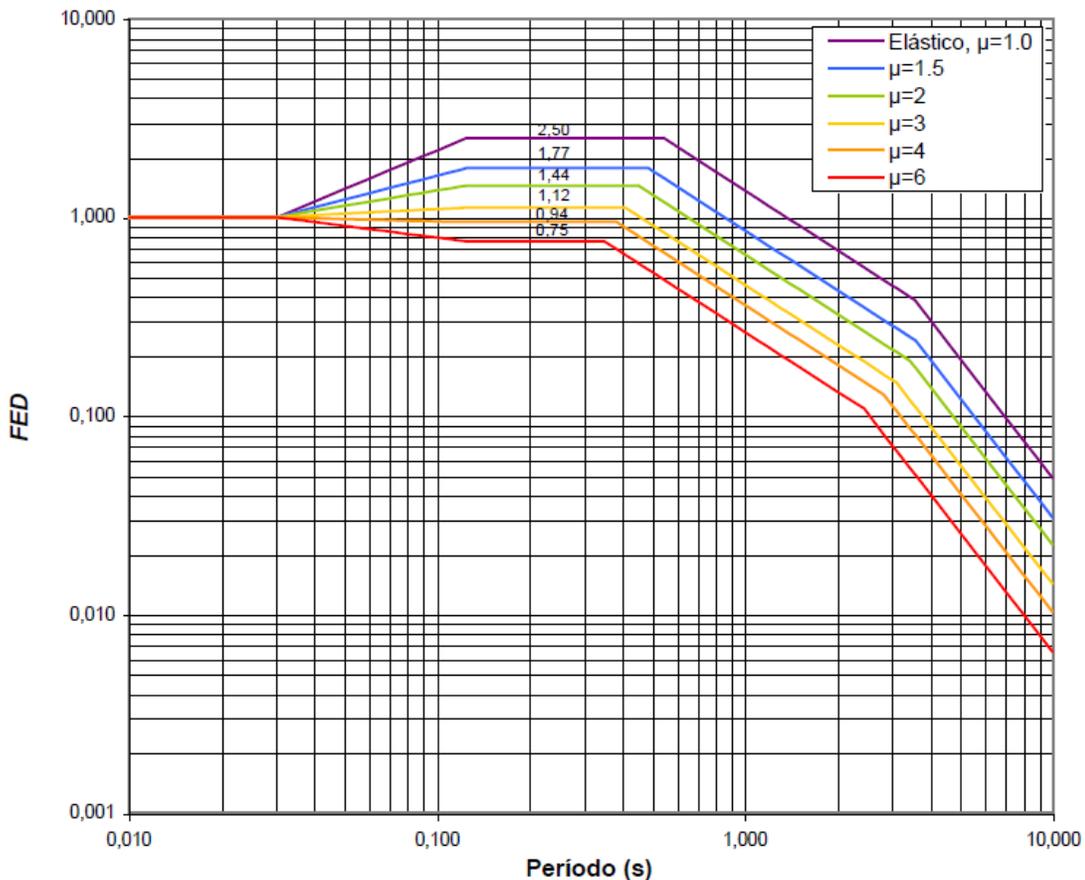
Figura 5.3.1. Factor espectral dinámico, FED para sitios Tipo S₂ en Zona III¹.

Para determinar el coeficiente sísmico a utilizar en el diseño de la estructura por construir y de acuerdo con el capítulo 2 (secciones 2.1 y 2.2) y al capítulo 5, del Código Sísmico de Costa Rica 2010, el proyecto se ubica en la **zona sísmica III** y los suelos de sitio clasifican como **Tipo S₂**, por lo que se deberá de utilizar para el *factor espectral dinámico* (FED) la **Figura 5.6 del C.S.C.R.** (Fig. 5.3.1).

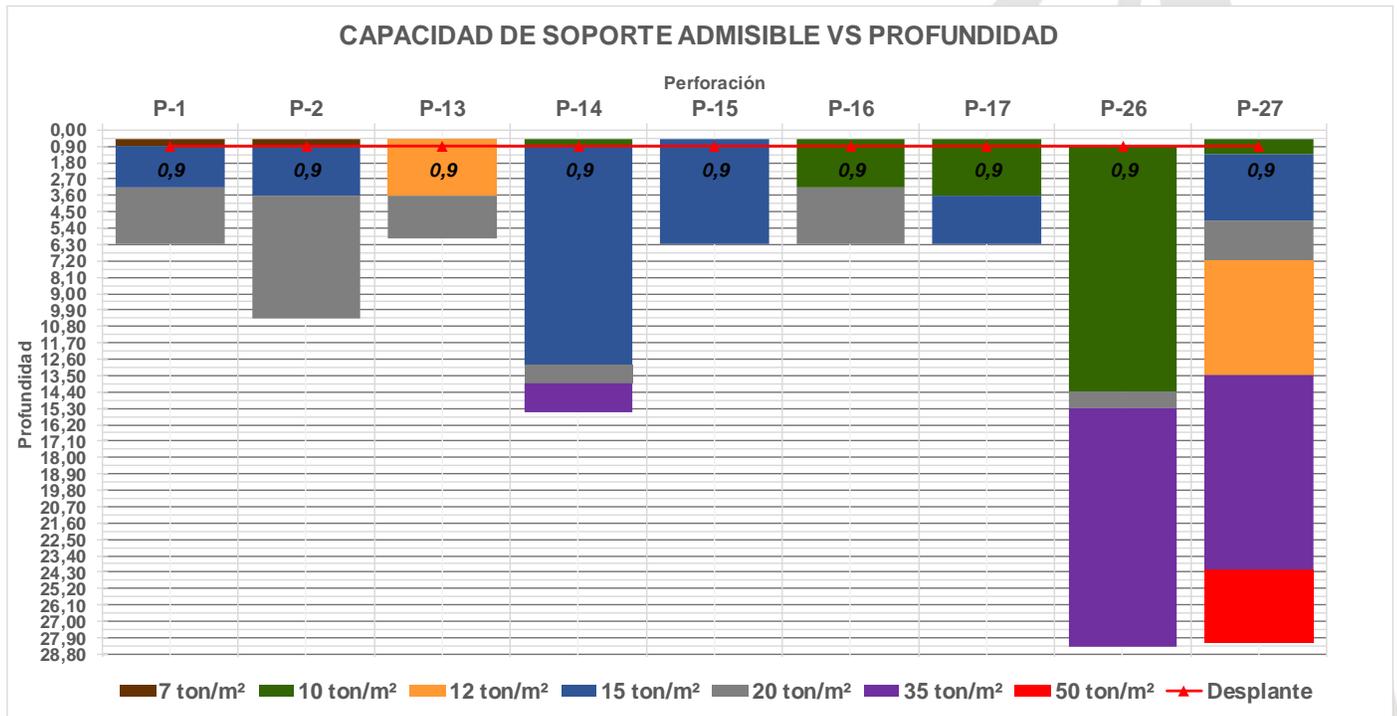
Gráfico 5.4.1.- Capacidad de soporte admisible vs profundidad Edificios 1 a 2 pisos

Para cargas unitarias moderadas de las obras de uno y dos pisos por construir, se recomienda apoyarse en los estratos naturales de sitio iguales o superiores a 10 ton/m² de capacidad de soporte admisible (30 ton/m² a la falla) que aparecen a las profundidades indicadas en la tabla 5.1.2, de los niveles actuales del terreno, por medio de cimientos corridos de 0,50 m a 1,0 m de ancho o aislados de 1,0 m x 1,0 m y hasta 1,5 m x 1,5 m de lado, de acuerdo con el análisis de asentamientos. Para una mejor visualización, presentamos un perfil gráfico con las profundidades a las que aparecen los diferentes estratos:

Para cargas unitarias moderadas de las obras de uno y dos pisos por construir, se recomienda apoyarse en los estratos naturales de sitio iguales o superiores a 10 ton/m² de capacidad de soporte admisible (30 ton/m² a la falla) que aparecen a las profundidades indicadas en la tabla 5.1.2, de los niveles actuales del terreno, por medio de cimientos corridos de 0,50 m a 1,0 m de ancho o aislados de 1,0 m x 1,0 m y hasta 1,5 m x 1,5 m de lado, de acuerdo con el análisis de asentamientos.

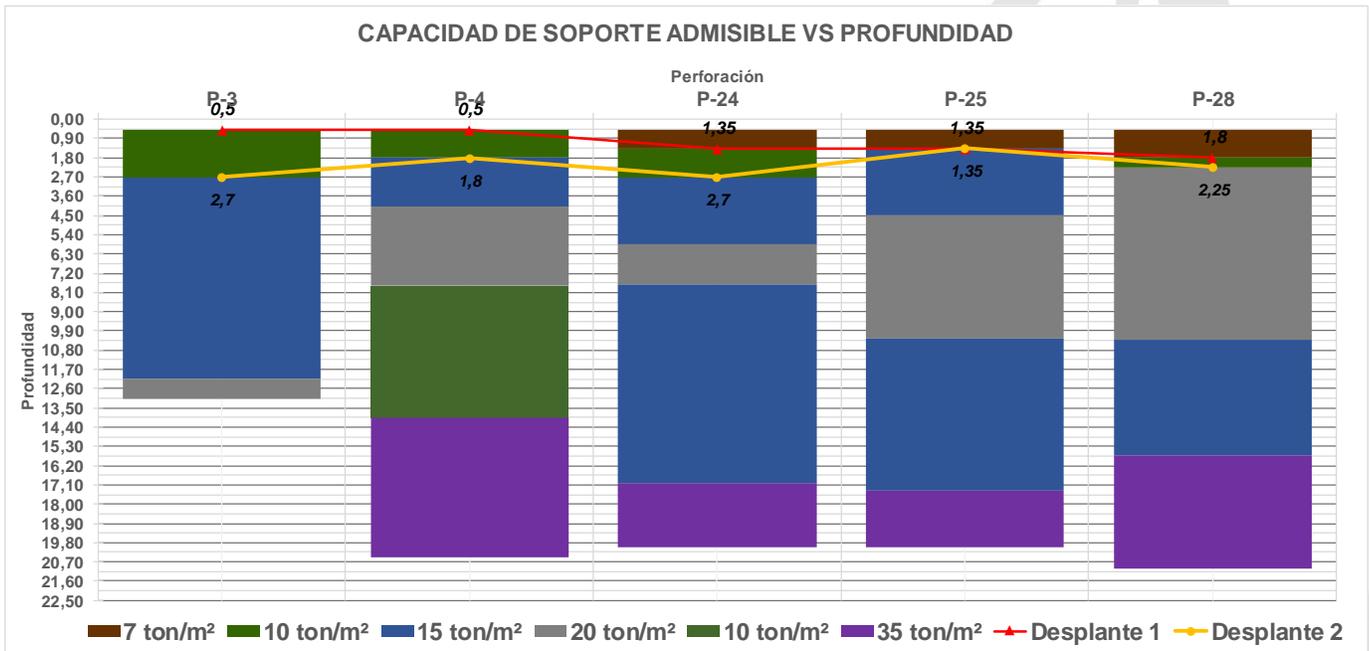
Gráfico 5.4.2.- Capacidad de soporte admisible vs profundidad Edificios 3 a 4 pisos

Para cargas unitarias moderadas de las obras de tres y cuatro pisos por construir, se recomienda apoyarse en los estratos naturales de sitio iguales o superiores a 10 ton/m² de capacidad de soporte admisible (30 ton/m² a la falla) que aparecen a las profundidades indicadas en la tabla 5.1.2, de los niveles actuales del terreno, por medio de cimientos corridos de 1,0 m a 2,0 m de ancho o aislados de 1,0 m x 1,0 m y hasta 3,0 m x 3,0 m de lado, de acuerdo con el análisis de asentamientos.

Para cargas unitarias moderadas a pesadas de las obras de tres y cuatro pisos por construir, se recomienda apoyarse en los estratos naturales de sitio iguales o superiores a 15 ton/m² de capacidad de soporte admisible (45 ton/m² a la falla) que aparecen a las profundidades indicadas en la tabla 5.1.2, de los niveles actuales del terreno, por medio de cimientos corridos de 1,0 m a 2,0 m de ancho o aislados de 1,0 m x 1,0 m y hasta 3,0 m x 3,0 m de lado, de acuerdo con el análisis de asentamientos.

Como primera alternativa, para cargas unitarias moderadas de las obras de tres y cuatro pisos por construir, se recomienda apoyarse en los estratos naturales de sitio iguales o superiores a 10 ton/m² de capacidad de soporte admisible (30 ton/m² a la falla) que aparecen a las profundidades indicadas en la tabla 5.1.2, de los niveles actuales del terreno, por medio de cimientos corridos de 1,0 m a 2,0 m de ancho o aislados de 1,0 m x 1,0 m y hasta 3,0 m x 3,0 m de lado, de acuerdo con el análisis de asentamientos.

Optativamente, para cargas unitarias moderadas a pesadas de las obras de tres y cuatro pisos por construir, se recomienda apoyarse en los estratos naturales de sitio iguales o superiores a 15 ton/m^2 de capacidad de soporte admisible (45 ton/m^2 a la falla) que aparecen a las profundidades indicadas en la tabla 5.1.2, de los niveles actuales del terreno, por medio de cimientos corridos de 1,0 m a 2,0 m de ancho o aislados de 1,0 m x 1,0 m y hasta 3,0 m x 3,0 m de lado, de acuerdo con el análisis de asentamientos.

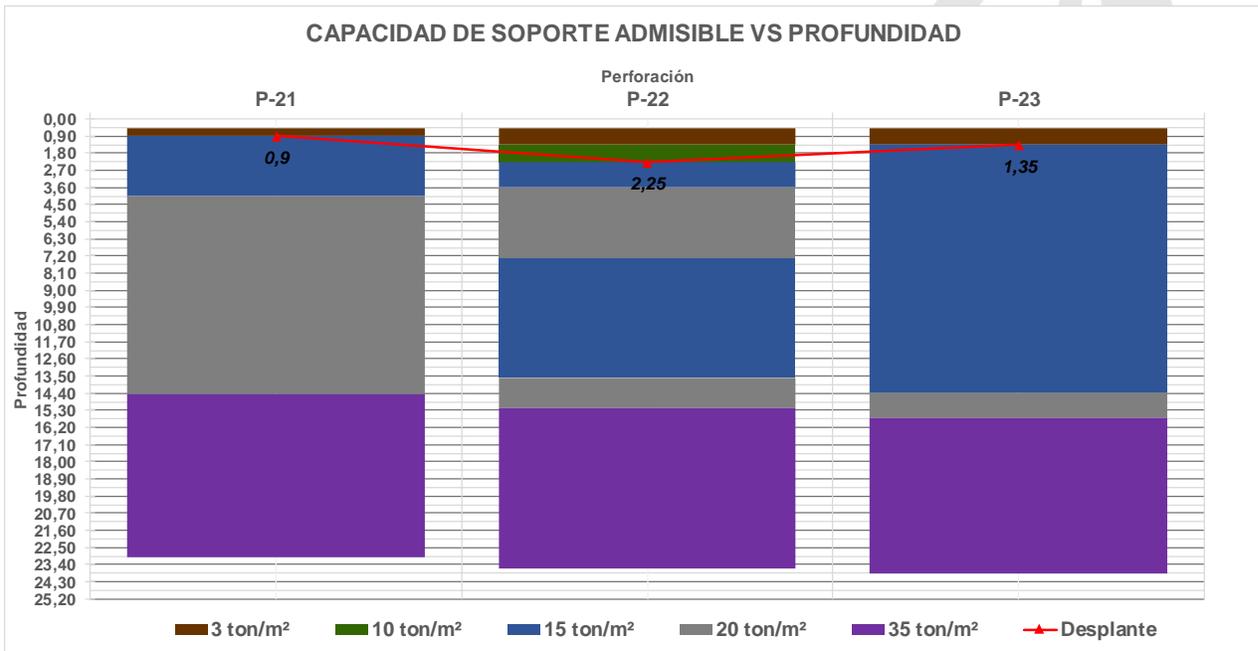
Gráfico 5.4.3.- Capacidad de soporte admisible vs profundidad Edificio 7 pisos

Para cargas unitarias moderadas de las obras de siete pisos por construir, se recomienda apoyarse en los estratos naturales de sitio iguales o superiores a 15 ton/m² de capacidad de soporte admisible (45 ton/m² a la falla) que aparecen a las profundidades indicadas en la tabla 5.1.2, de los niveles actuales del terreno, por medio de cimientos corridos de 1,0 m a 2,0 m de ancho o aislados de 1,0 m x 1,0 m y hasta 4,0 m x 4,0 m de lado, de acuerdo con el análisis de asentamientos. Para lograr un nivel parejo y más superficial de desplante de los cimientos, se recomienda excavar en el área de éstos hasta las profundidades recomendadas, para luego rellenar con un buen material granular (lastres o gravas) que cumpla las normas de calidad de sub-base del CR-2010 MOPT (ver tabla 5.7.1), compactado en capas al 95% del Proctor modificado, elevando dicho buen relleno hasta las profundidades deseadas de desplante de placas, para sobre este buen relleno apoyarlas. Para una mejor visualización, presentamos un perfil gráfico con las profundidades a las que aparecen los diferentes estratos:

Como primera opción, para cargas unitarias moderadas de las obras de siete pisos por construir, se recomienda apoyarse en los estratos naturales de sitio iguales o superiores a 15 ton/m^2 de capacidad de soporte admisible (45 ton/m^2 a la falla) que aparecen a las profundidades indicadas en la tabla 5.1.2, de los niveles actuales del terreno, por medio de cimientos corridos de 1,0 m a 2,0 m de ancho o aislados de 1,0 m x 1,0 m y hasta 4,0 m x 4,0 m de lado, de acuerdo con el análisis de asentamientos.

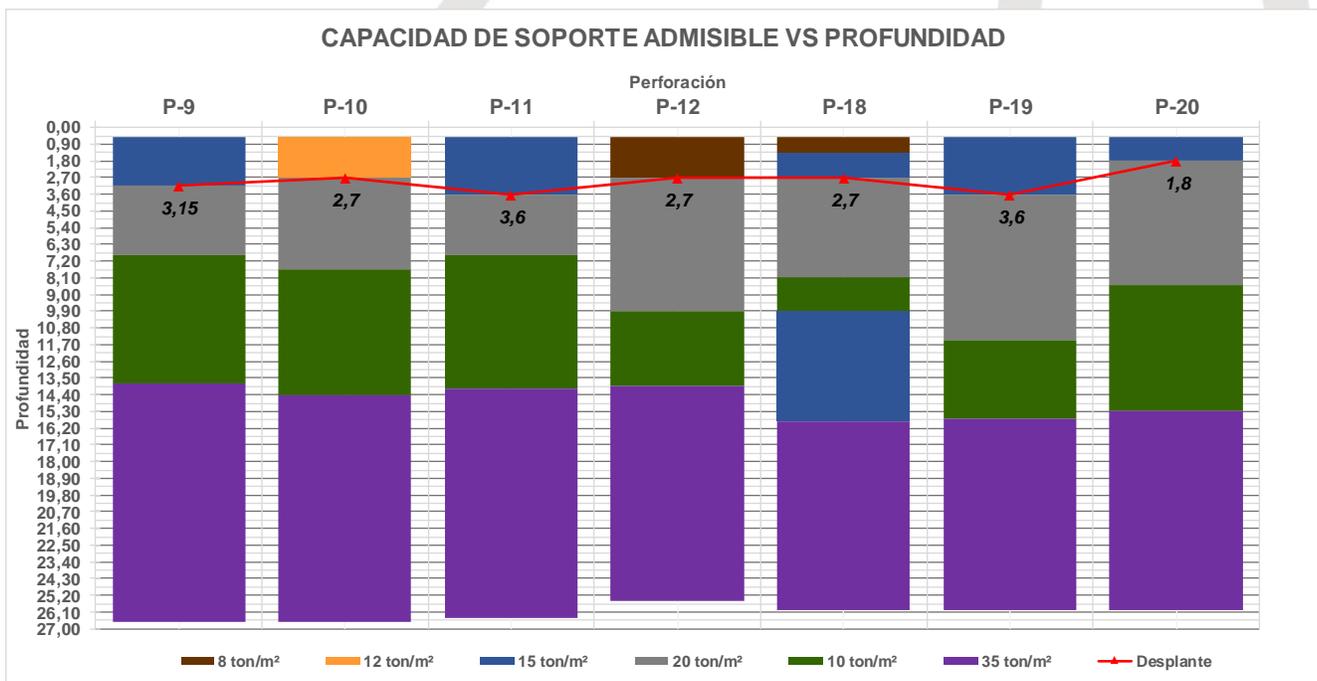
Gráfico 5.4.4.- Capacidad de soporte admisible vs profundidad Edificio 8 pisos

Para cargas unitarias pesadas de las obras por construir, se recomienda apoyarse en los estratos naturales de sitio de 20 ton/m² de capacidad de soporte admisible (60 ton/m² a la falla) que aparecen a las profundidades indicadas en la tabla 5.1.2, de los niveles actuales del terreno, por medio de cimientos corridos de 1,0 m a 2,0 m de ancho o aislados de 1,0 m x 1,0 m y hasta 4,0 m x 4,0 m de lado, de acuerdo con el análisis de asentamientos y el análisis de bulbos de presión realizado debido a la presencia de estratos de menor resistencia a niveles inferiores. Para lograr un nivel parejo y más superficial de desplante de los cimientos, se recomienda excavar en el área de éstos hasta las profundidades recomendadas, para luego rellenar con un buen material granular (lastres o gravas) que cumpla las normas de calidad de sub-base del CR-2010 MOPT (ver tabla 5.7.1), compactado en capas al 95% del Proctor modificado, elevando dicho buen relleno hasta las profundidades deseadas de desplante de placas, para sobre este buen relleno apoyarlas.

Como primera alternativa, para cargas unitarias pesadas de las obras por construir, se recomienda apoyarse en los estratos naturales de sitio de 20 ton/m^2 de capacidad de soporte admisible (60 ton/m^2 a la falla) que aparecen a las profundidades indicadas en la tabla 5.1.2, de los niveles actuales del terreno, por medio de cimientos corridos de 1,0 m a 2,0 m de ancho o aislados de 1,0 m x 1,0 m y hasta 4,0 m x 4,0 m de lado, de acuerdo con el análisis de asentamientos y el análisis de bulbos de presión realizado debido a la presencia de estratos de menor resistencia a niveles inferiores.

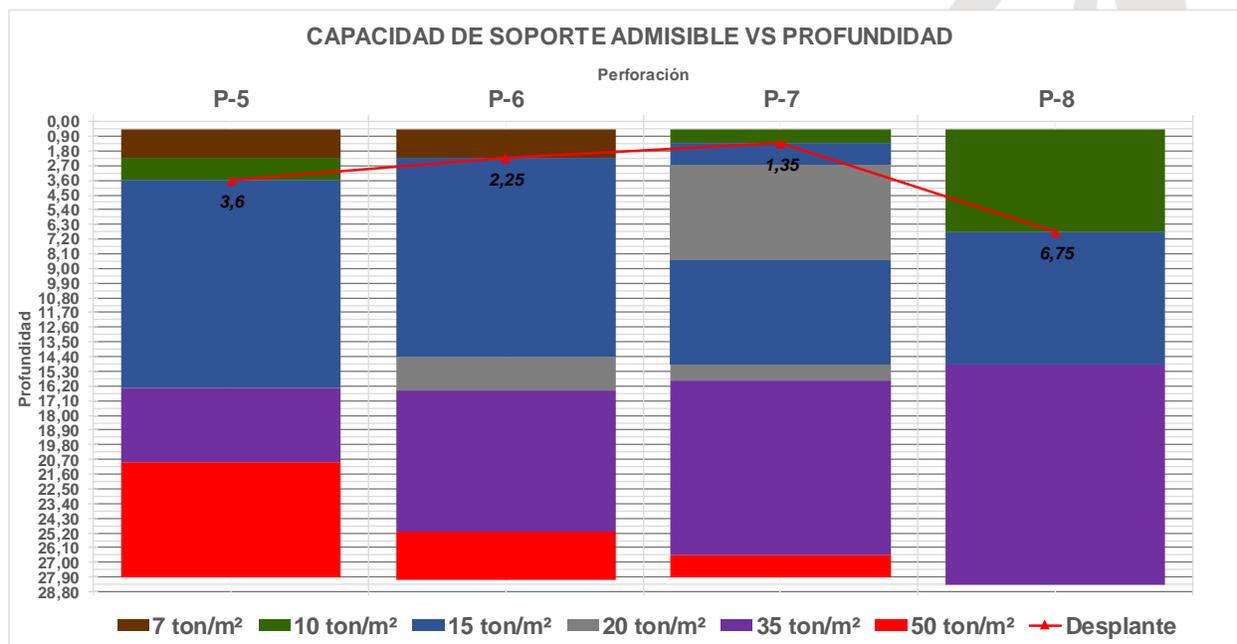
Gráfico 5.4.5.- Capacidad de soporte admisible vs profundidad Edificio 9 pisos

Para cargas unitarias moderadas a pesadas de las obras por construir, se recomienda apoyarse en los estratos naturales de sitio de 15 ton/m² de capacidad de soporte admisible (45 ton/m² a la falla) que aparecen a las profundidades indicadas en la tabla 5.1.2, de los niveles actuales del terreno, por medio de cimientos corridos de 1,0 m a 2,0 m de ancho o aislados de 1,0 m x 1,0 m y hasta 4,0 m x 4,0 m de lado, de acuerdo con el análisis de asentamientos. Para lograr un nivel parejo y más superficial de desplante de los cimientos principalmente en el sector de P-8, se recomienda excavar en el área de éstos hasta las profundidades recomendadas, para luego rellenar con un buen material granular (lastres o gravas) que cumpla las normas de calidad de sub-base del CR-2010 MOPT (ver tabla 5.7.1), compactado en capas al 95% del Proctor modificado, elevando dicho buen relleno hasta las profundidades deseadas de desplante de placas, para sobre este buen relleno apoyarlas. Para una mejor visualización, presentamos un perfil gráfico con las profundidades a las que aparecen los diferentes estratos:

Para cargas unitarias moderadas a pesadas de las obras por construir, se recomienda apoyarse en los estratos naturales de sitio de 15 ton/m² de capacidad de soporte admisible (45 ton/m² a la falla) que aparecen a las profundidades indicadas en la tabla 5.1.2, de los niveles actuales del terreno, por medio de cimientos corridos de 1,0 m a 2,0 m de ancho o aislados de 1,0 m x 1,0 m y hasta 4,0 m x 4,0 m de lado, de acuerdo con el análisis de asentamientos.

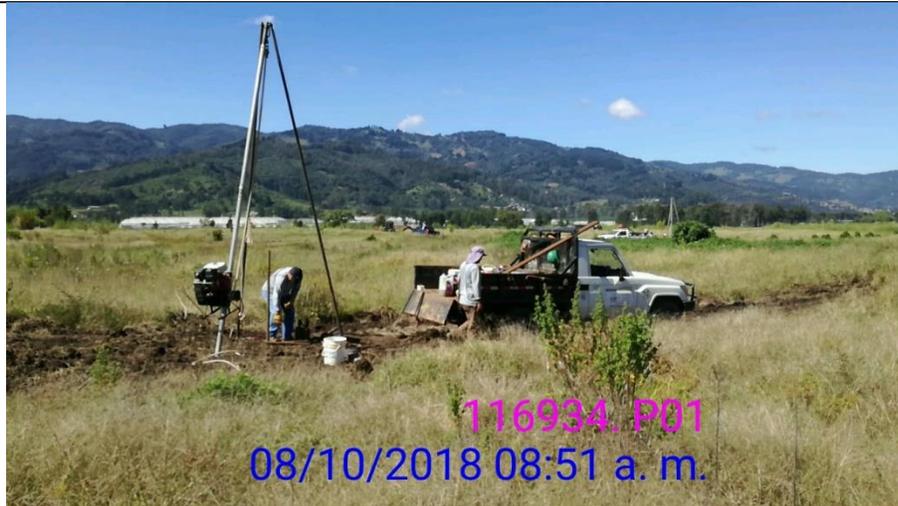
Proceso de la perforación P-1, realizada en una zona con vegetación baja, de topografía bastante plana, y sin edificaciones.

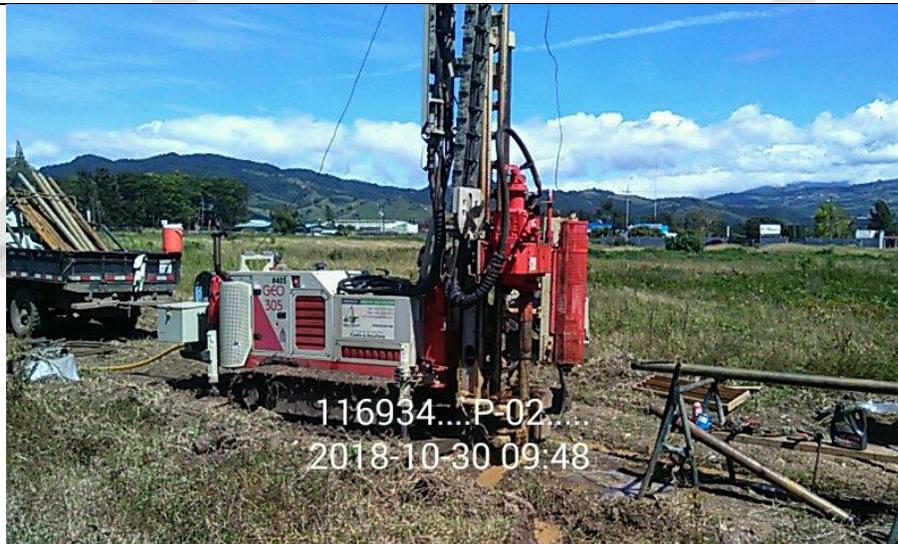
Proceso de la perforación P-2, equipo de rotación instalado en una zona con vegetación baja, de topografía bastante plana, y sin edificaciones.

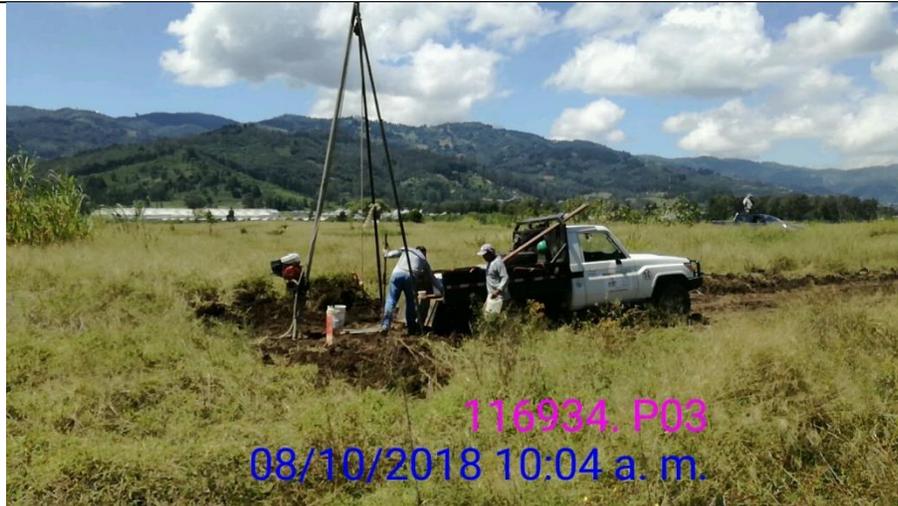
Proceso de la perforación P-3, realizada en una zona con vegetación baja, de topografía bastante plana, y sin edificaciones.

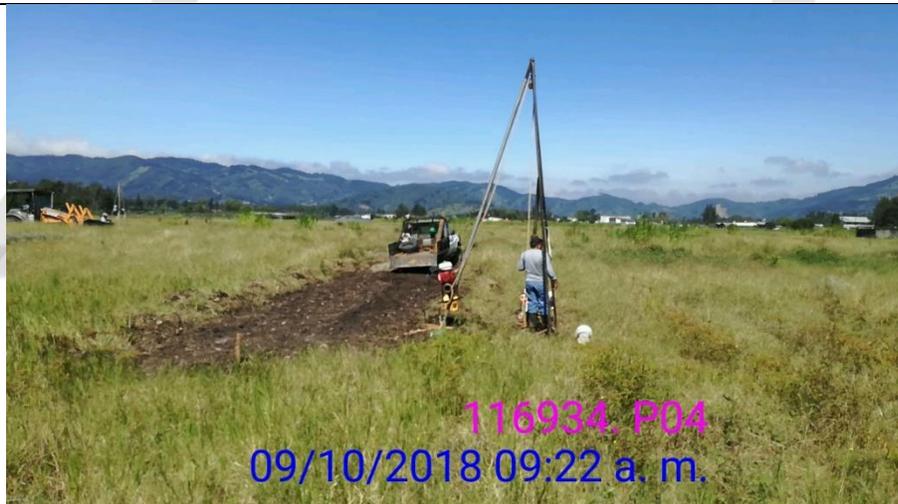
Proceso de la perforación P-4, realizada en una zona con vegetación baja, de topografía bastante plana, y sin edificaciones.

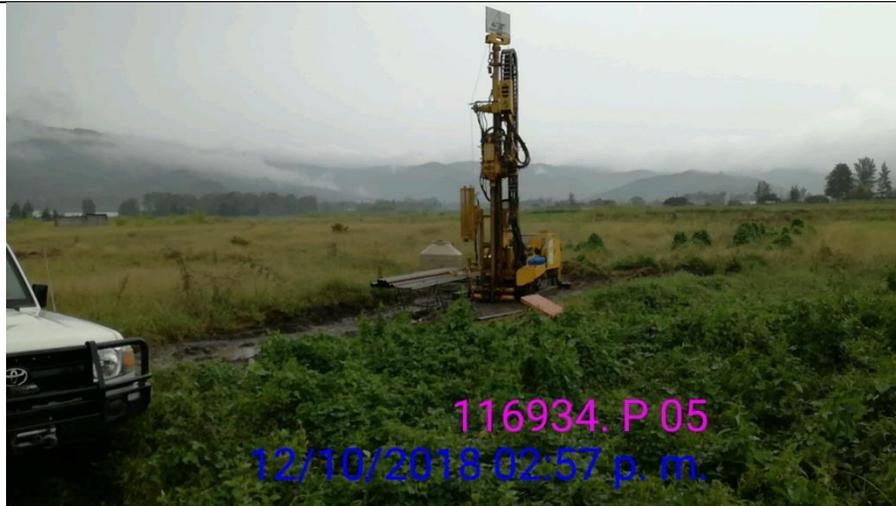
Proceso de la perforación P-5, equipo de rotación instalado en una zona con vegetación baja, de topografía bastante plana, y sin edificaciones.

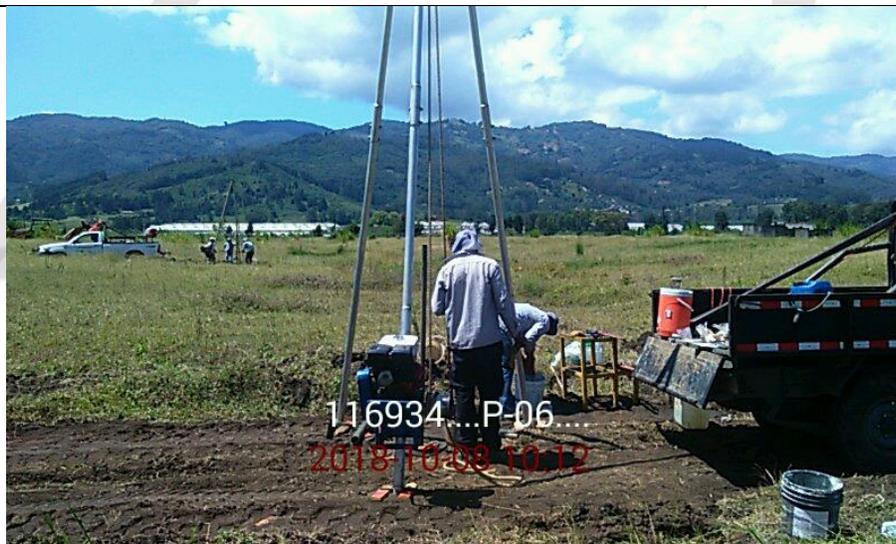
Proceso de la perforación P-6, realizada en una zona con vegetación baja, de topografía bastante plana, y sin edificaciones.

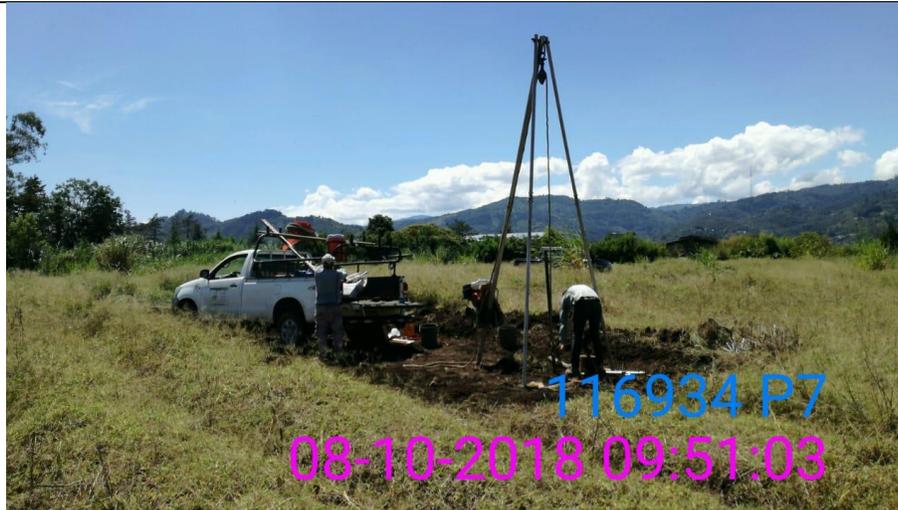
Proceso de la perforación P-7, realizada en una zona con vegetación baja, de topografía bastante plana, y sin edificaciones.

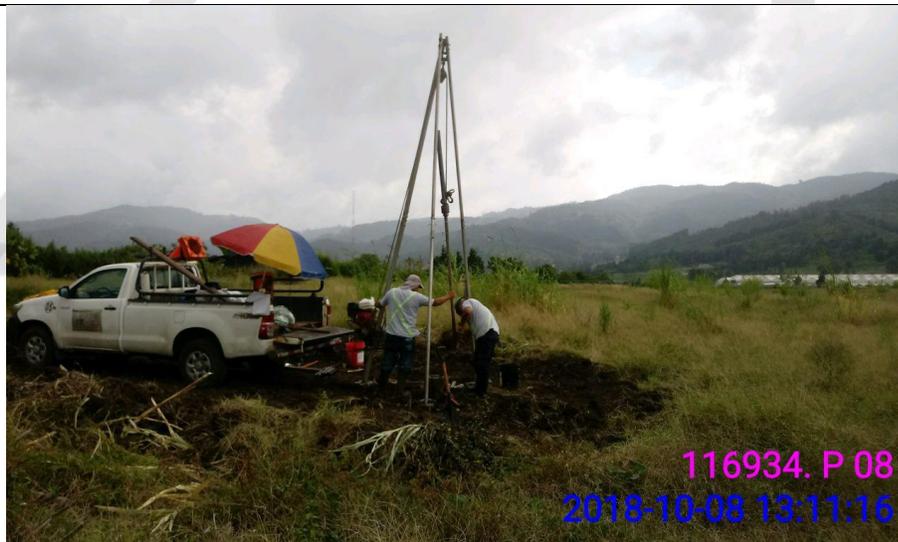
Proceso de la perforación P-8, realizada en una zona con vegetación baja, de topografía bastante plana, y sin edificaciones.

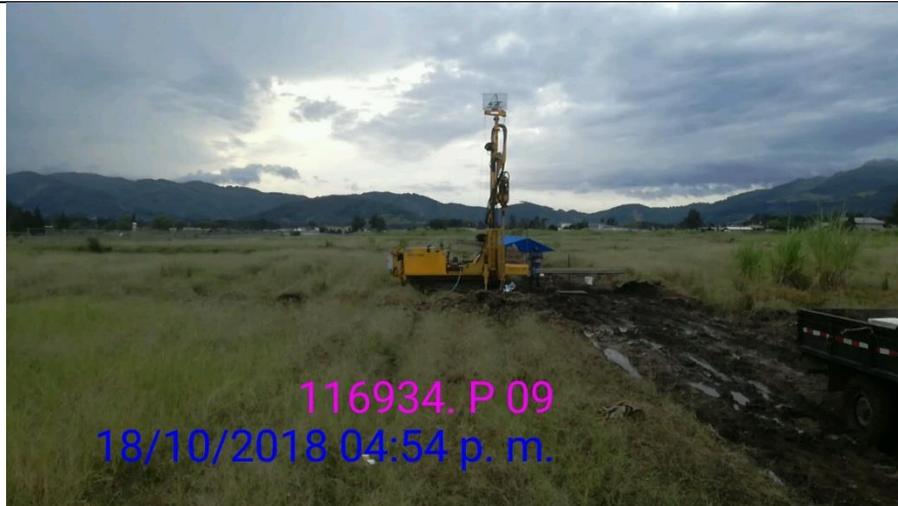
116934. P 09
18/10/2018 04:54 p. m.

Proceso de la perforación P-9, equipo de rotación instalado en una zona con vegetación baja, de topografía bastante plana, y sin edificaciones.

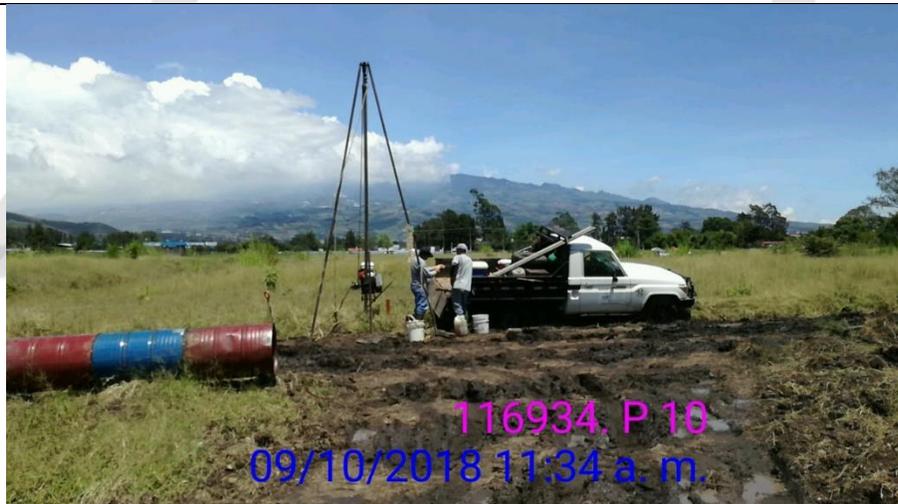
116934. P 10
09/10/2018 11:34 a. m.

Proceso de la perforación P-10, realizada en una zona con vegetación baja, de topografía bastante plana, y sin edificaciones.

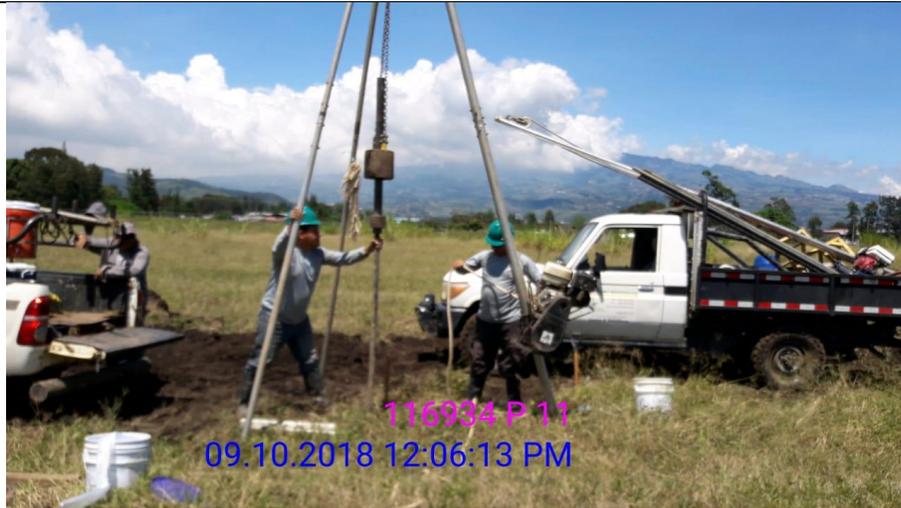
Proceso de la perforación P-11, realizada en una zona con vegetación baja, de topografía bastante plana, y sin edificaciones.

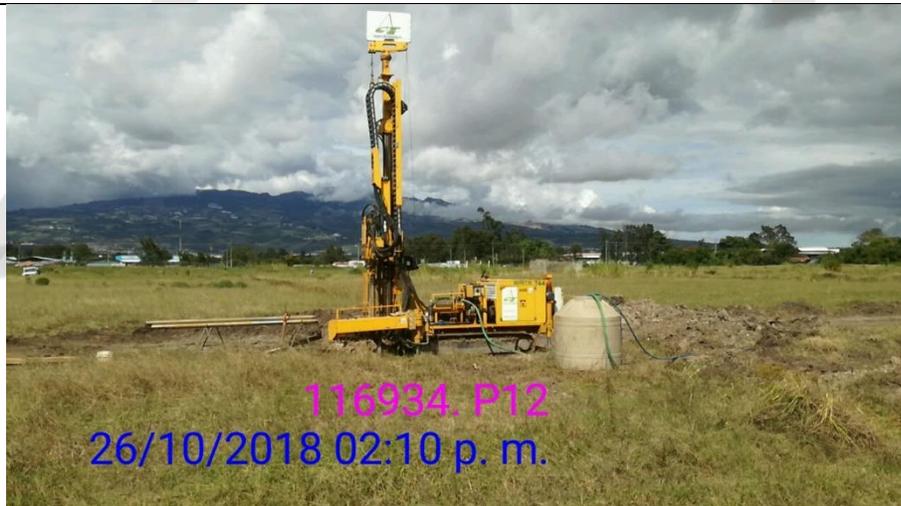
Proceso de la perforación P-12, equipo de rotación instalado en una zona con vegetación baja, de topografía bastante plana, y sin edificaciones.

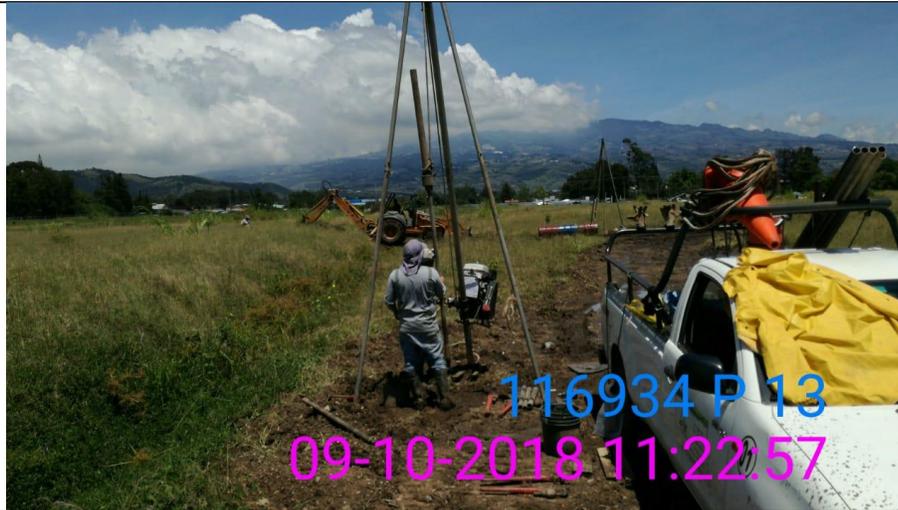
Proceso de la perforación P-13, realizada en una zona con vegetación baja, de topografía bastante plana, y sin edificaciones.

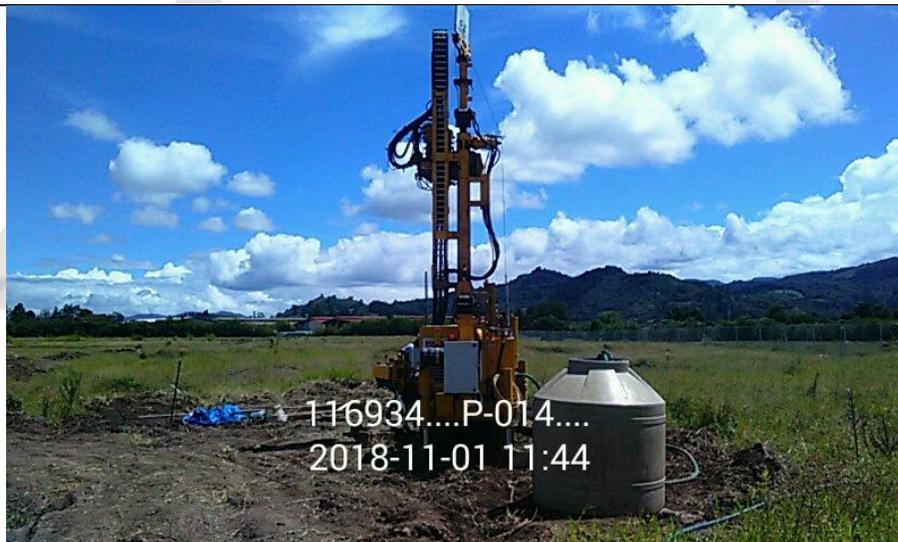
Proceso de la perforación P-14, equipo de rotación instalado en una zona con vegetación baja, de topografía bastante plana, y sin edificaciones.

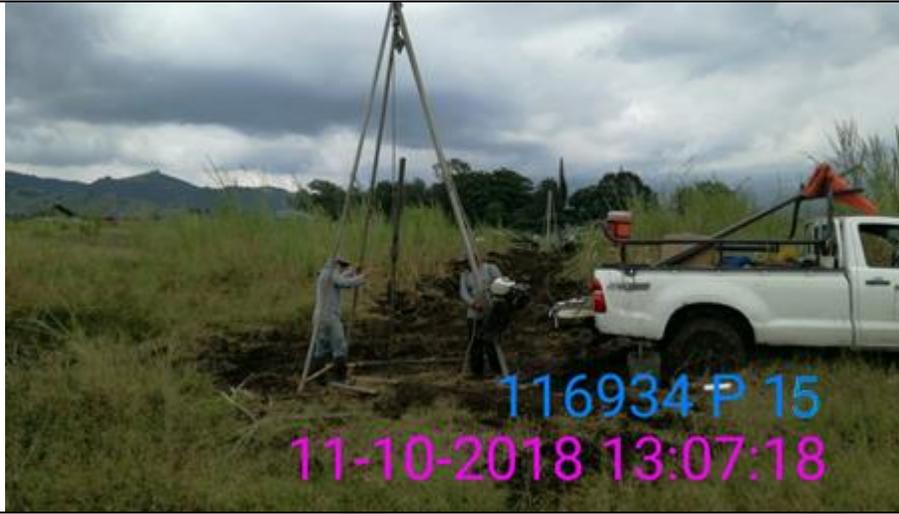
Proceso de la perforación P-15, realizada en una zona con vegetación baja, de topografía bastante plana, y sin edificaciones.

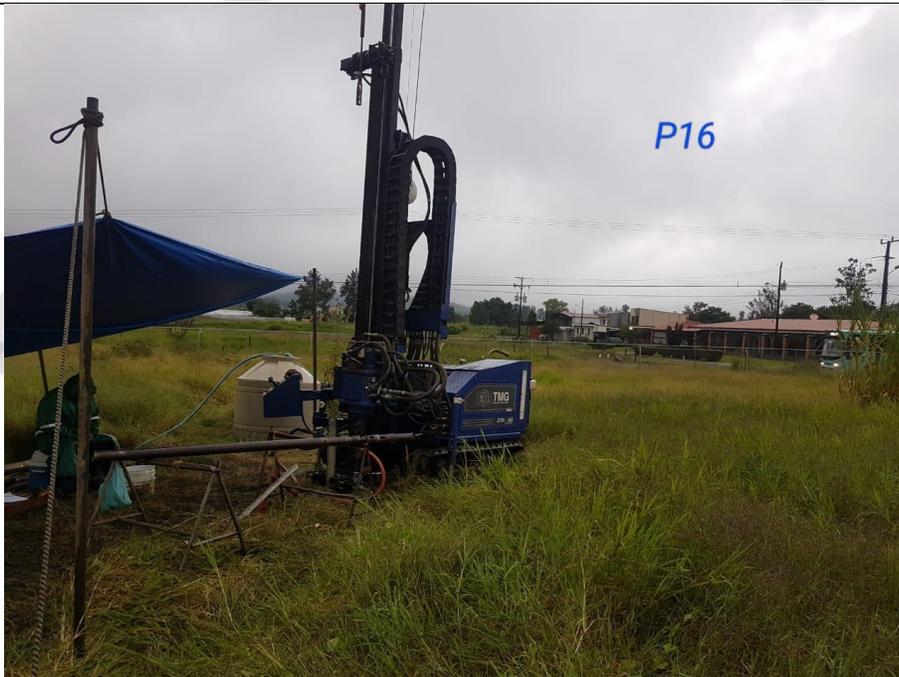
Proceso de la perforación P-16, equipo de rotación instalado en una zona con vegetación baja, de topografía bastante plana, y sin edificaciones.

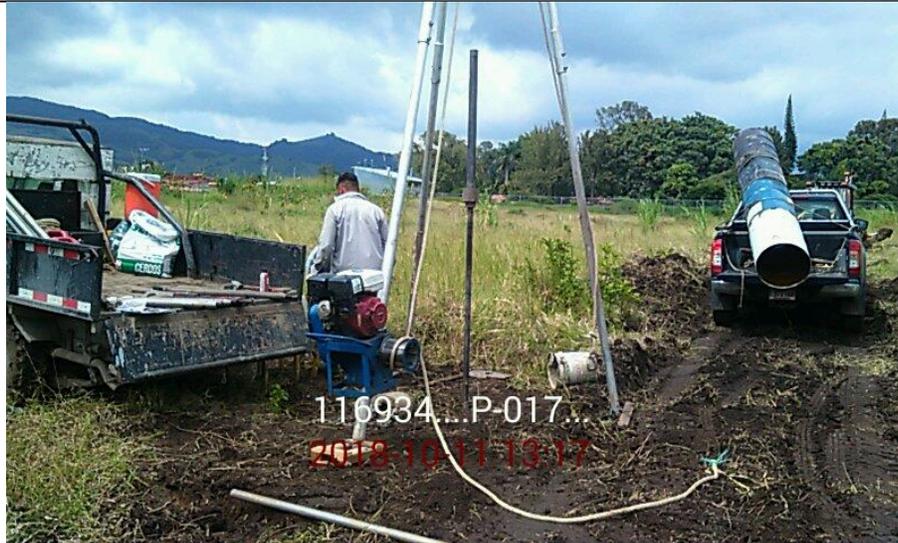
Proceso de la perforación P-17, realizada en una zona con vegetación baja, de topografía bastante plana, y sin edificaciones.
