DATOS GEOTÉCNICOS DE CAPACIDAD SOPORTANTE O DE CIMENTACION PARA LA OBRA CIVIL

PROYECTO: Nuevo Hospital Dr. Maximiliano Peralta Jiménez De Cartago

LOCALIZACIÓN: Provincia: Cartago Cantón: El Guarco Distrito: Tejar

DESARROLLADOR: CAJA COSTARRICENSE DE SEGURO SOCIAL

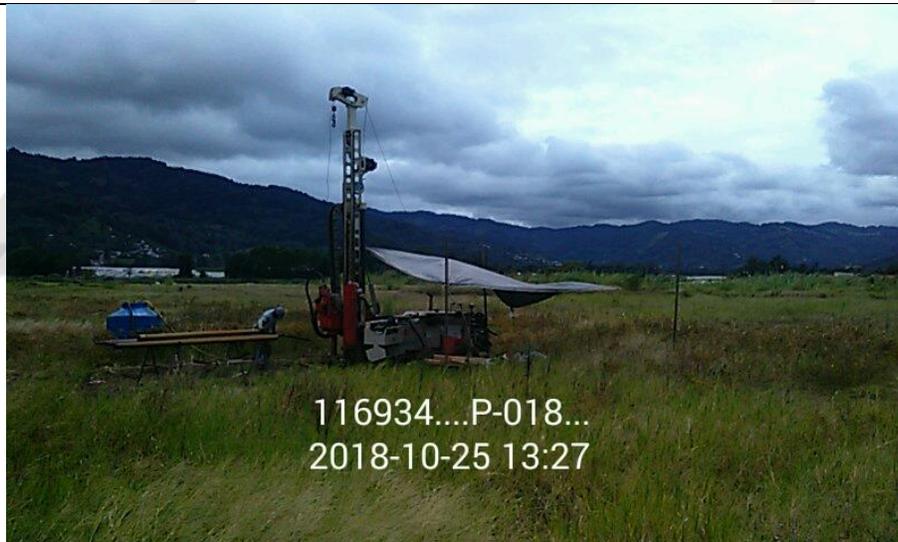
Proceso de la perforación P-18, equipo de rotación instalado en una zona con vegetación baja, de topografía bastante plana, y sin edificaciones.

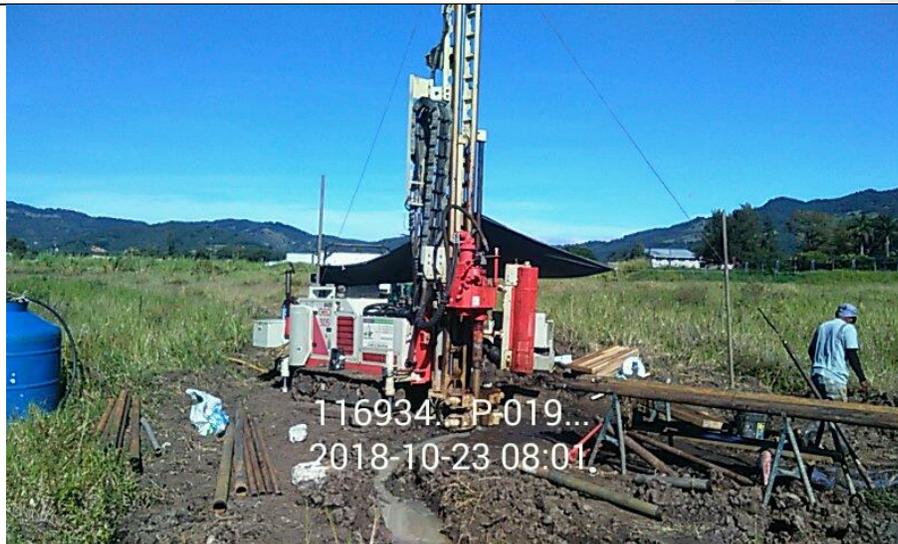
Proceso de la perforación P-19, equipo de rotación instalado en una zona con vegetación baja, de topografía bastante plana, y sin edificaciones.

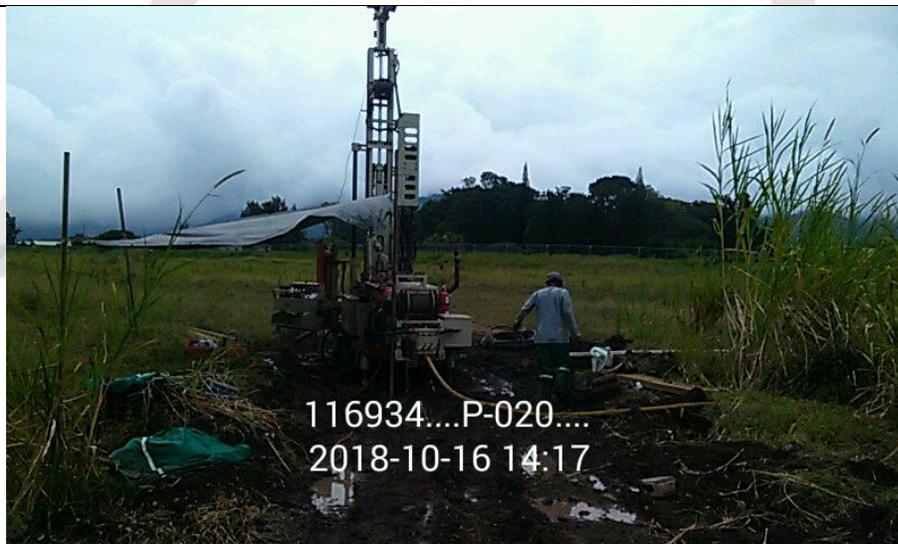
Proceso de la perforación P-20, equipo de rotación instalado en una zona con vegetación baja, de topografía bastante plana, y sin edificaciones.

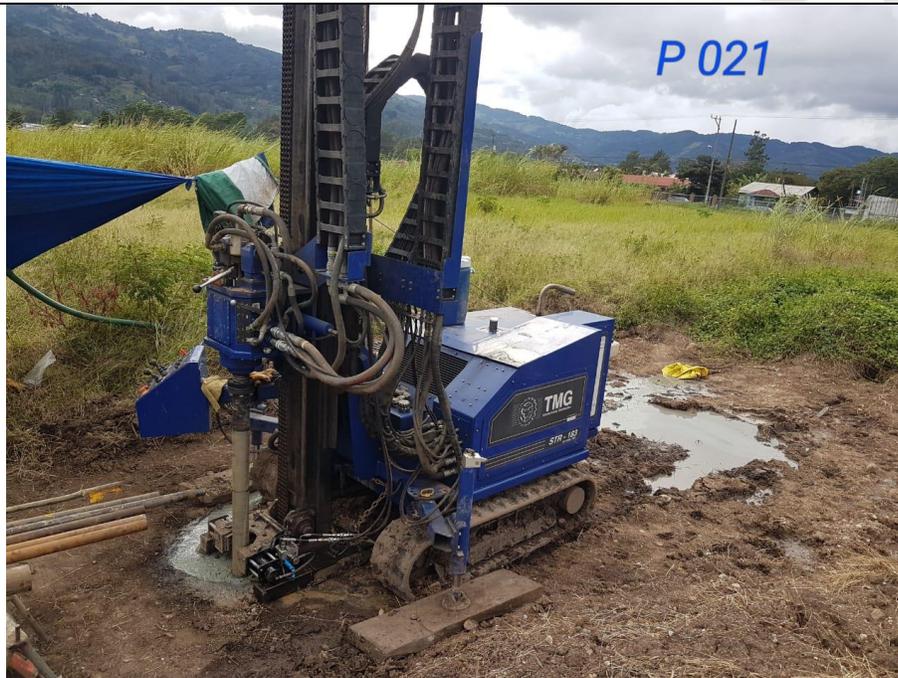
Proceso de la perforación P-21, equipo de rotación instalado en una zona con vegetación baja, de topografía bastante plana, y sin edificaciones.

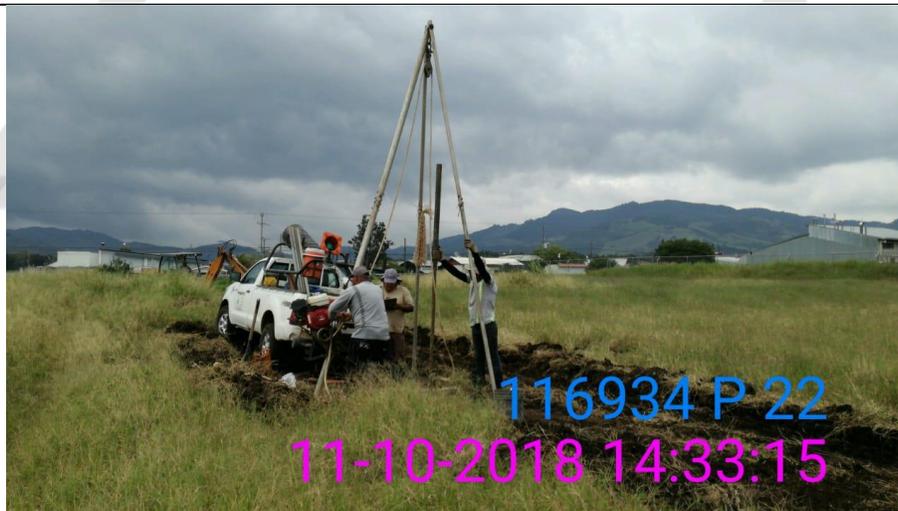
Proceso de la perforación P-22, realizada en una zona con vegetación baja, de topografía bastante plana, y sin edificaciones.

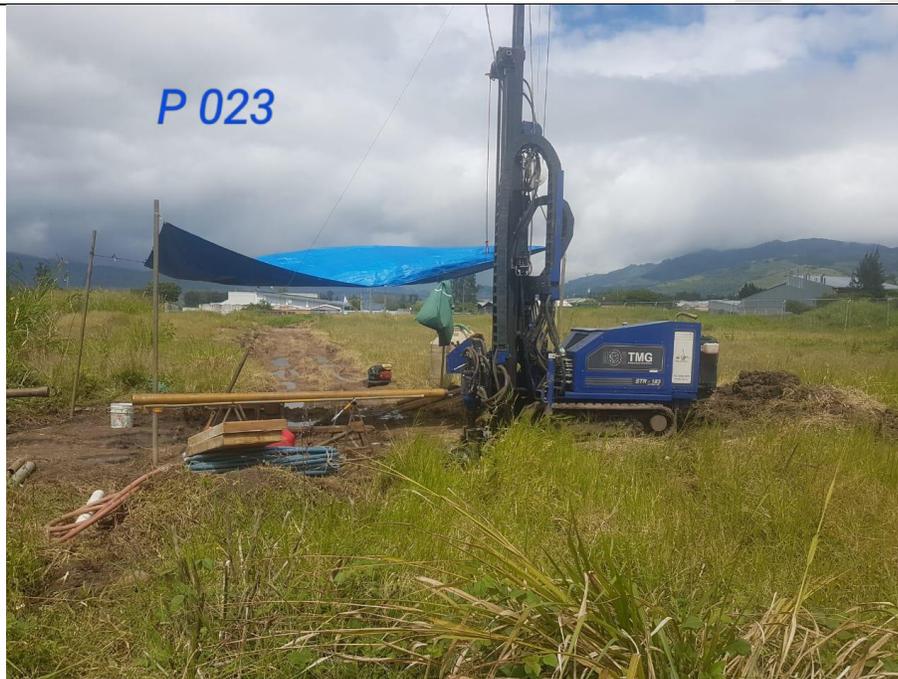
Proceso de la perforación P-23, equipo de rotación instalado en una zona con vegetación baja, de topografía bastante plana, y sin edificaciones.

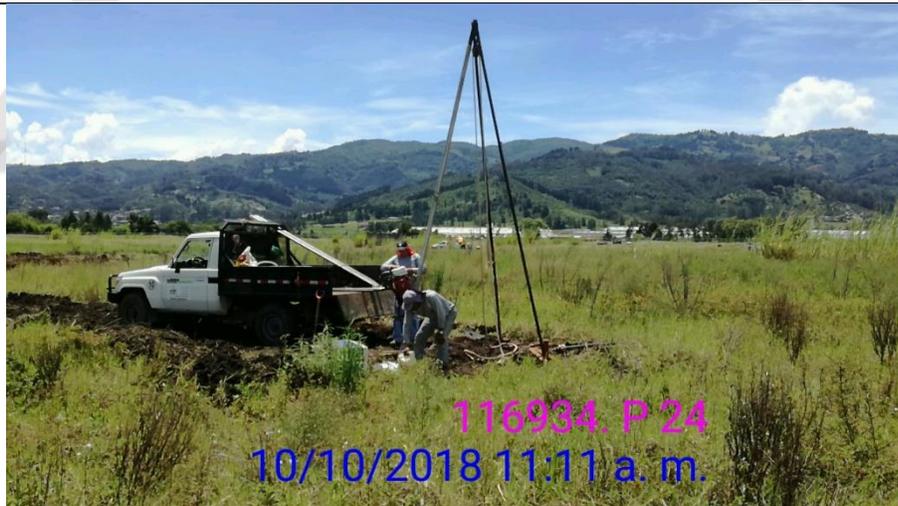
Proceso de la perforación P-24, realizada en una zona con vegetación baja, de topografía bastante plana, y sin edificaciones.

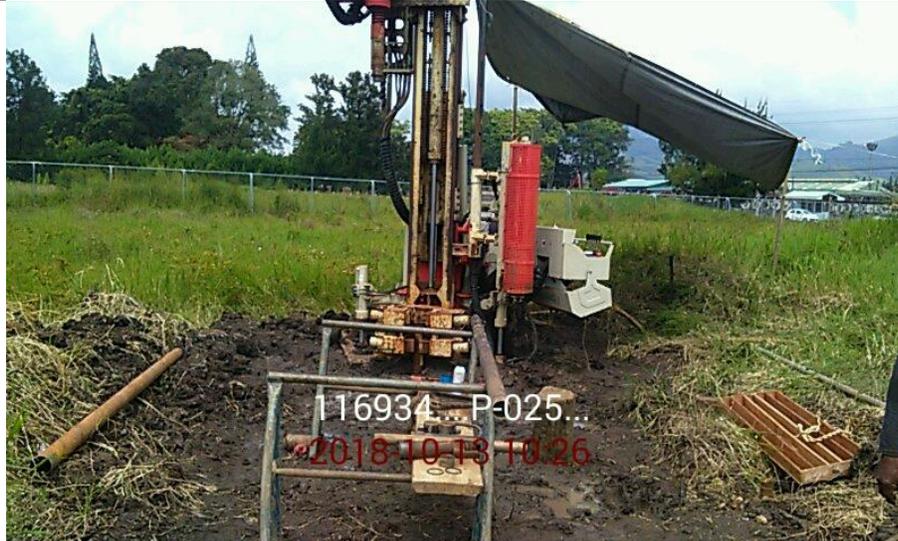
Proceso de la perforación P-25, equipo de rotación instalado en una zona con vegetación baja, de topografía bastante plana, y sin edificaciones.

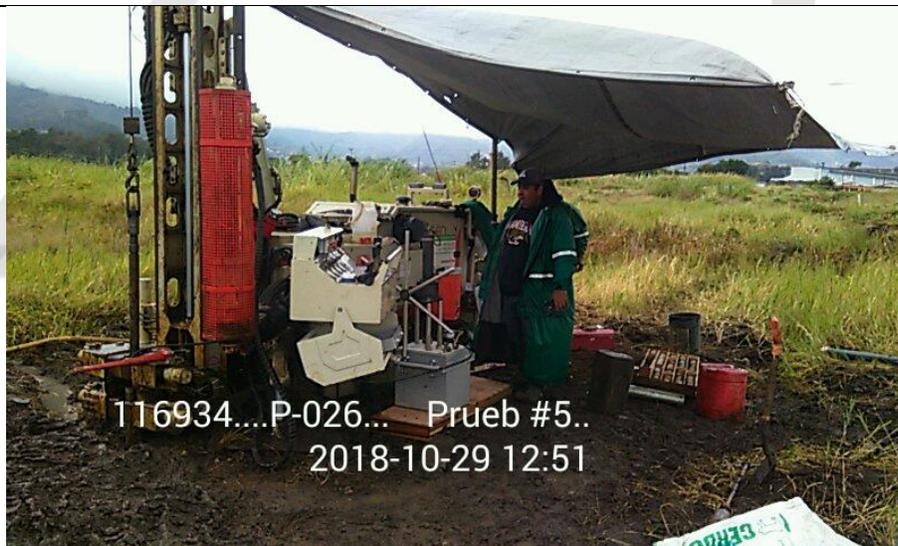
Proceso de la perforación P-26, equipo de rotación instalado en una zona con vegetación baja, de topografía bastante plana, y sin edificaciones.

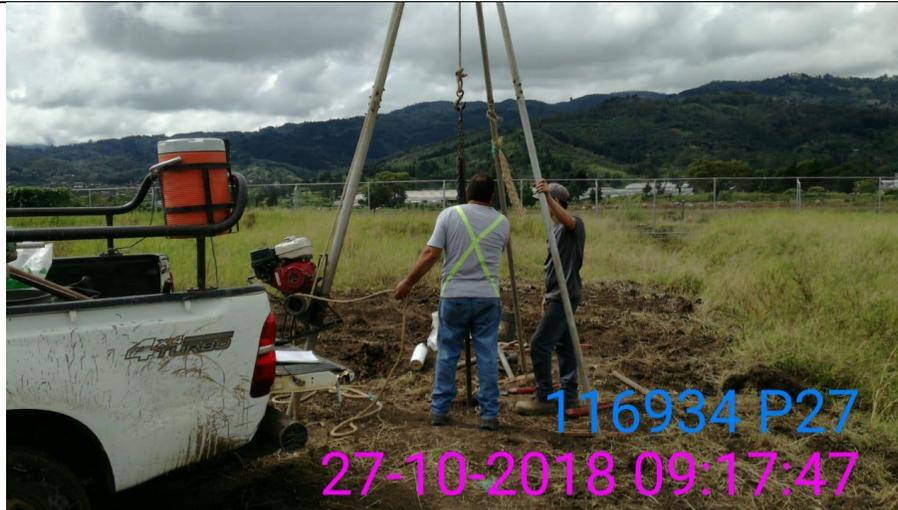
Proceso de la perforación P-27, realizada en una zona con vegetación baja, de topografía bastante plana, y sin edificaciones.

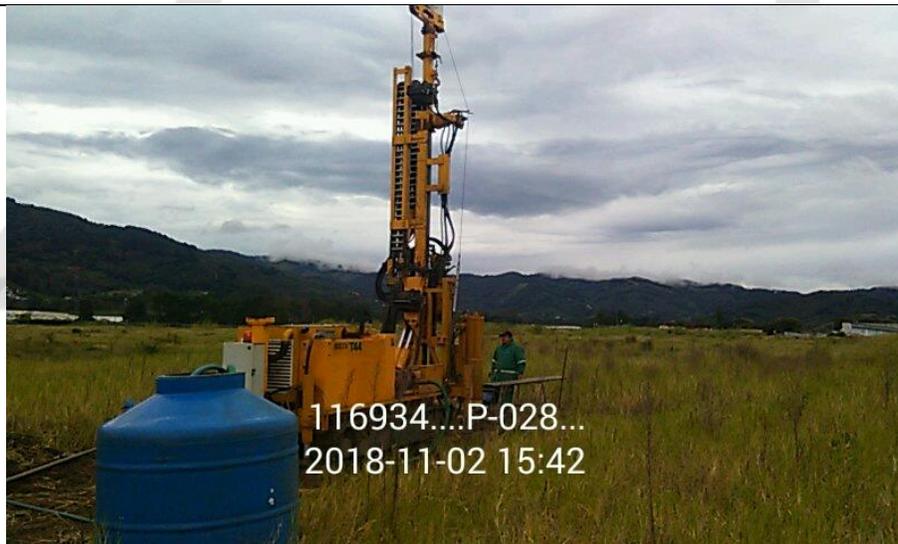
Proceso de la perforación P-28, equipo de rotación instalado en una zona con vegetación baja, de topografía bastante plana, y sin edificaciones.
