INFORME TÉCNICO
DPM-INF-0633-2011

Valoración de riesgo de terreno para nueva sede de Hospital William Allen
en Turrialba

2011-06-28
DPM-INF-0633-2011

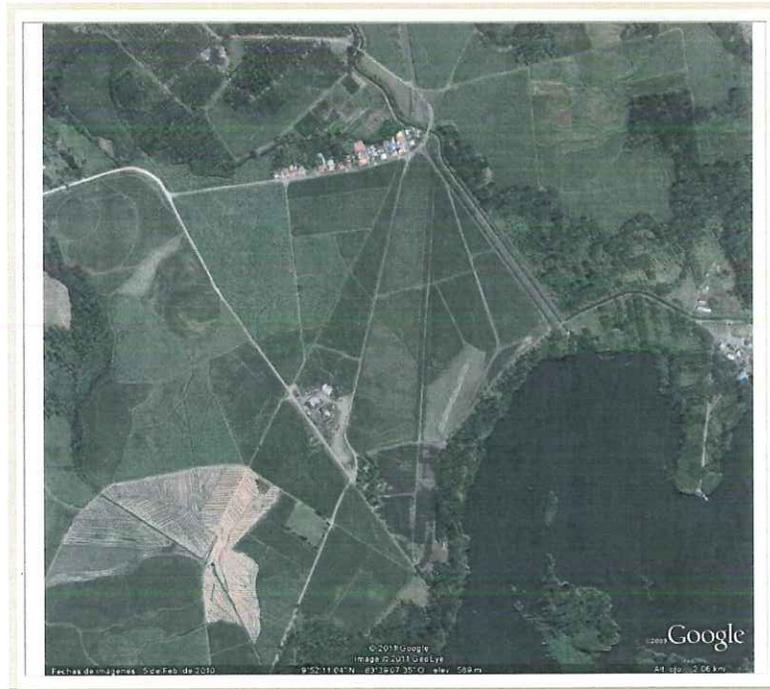
2. Ubicación geográfica	Fig. 1
Provincia: Cartago	
Cantón: Turrialba	
Distrito: Turrialba	
Coordenadas: 206.300 N – 574.700 E	
Hoja cartográfica: Tucurrique, escala 1: 50.000 del IGN.	
Plano catastro: C-1435646-2010

AMENAZA POTENCIAL DE INUNDACION

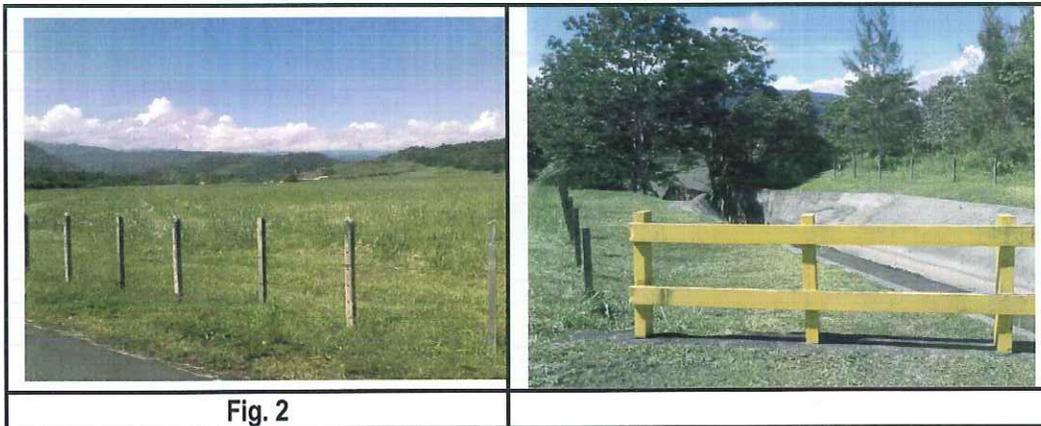
1. El terreno se localiza dentro de la microcuenca del río Reventazón. (Fig.1)
2. El uso actual del terreno es de cultivos (Fig. 2).
3. El terreno presenta una topografía plana (Fig. 2)
4. La propiedad tiene frente con calle pública hacia el noreste y noroeste (Fig. 2).
5. No se observaron inestabilidades en el terreno asociados a agrietamiento o desprendimientos de terreno.
6. Según el mapa de amenazas naturales de la CNE la propiedad limita hacia el sureste con una area de amenaza potencial de inundación. No obstante en ese sector se pudo comprobar cómo existe un embalse del ICE con sus respectivos sistemas de drenaje (Fig. 3)
7. No se logra determinar si el terreno presenta otras amenazas de origen antrópico o naturales adicionales.

1. La propiedad es apta para realizar cualquier tipo de obras, siempre y cuando se cumplan en las estructuras, lo establecido por el Código Sísmico y Cimentaciones de Costa Rica.
2. Antes de realizar cualquier gestión el desarrollador deberá presentar un estudio minucioso e integral donde incorpore las variables de uso del suelo, geomorfología, sismicidad local, geología, entre otros, así como, apegarse a los lineamientos de la SETENA.
