## Documento de evaluación ambiental D1 Secretaría Técnica Nacional (SETENA), Costa Rica.

<b>Número de expediente</b>	D1-0408-2020
<b>Tipo de trámite</b>	D1
<b>Nombre Proyecto</b>	Módulo de alojamiento en el CAI Liberia
<b>Fecha de recepción</b>	21-07-2020 15:46:30
<b>Documento identidad del desarrollador</b>	2-100-042006
<b>Nombre del desarrollador</b>	ESTADO-MINISTERIO DE JUSTICIA Y PAZ
<b>Instrumento utilizado</b>	Declaración Jurada de Compromisos Ambientales
<b>Código y actividad desarrollada</b>	4520 - Construcción y operación de edificaciones. Zona Urbana. Excepto las viviendas uni-Familiares y edificaciones de 500 metros cuadrados de construcción en dos pisos o menos. (* )

**PROYECTO:** Módulo de alojamiento en el CAI Calle Real Liberia  
**LOCALIZACIÓN:** Provincia: Guanacaste Cantón: Liberia Distrito: Liberia  
**PROFESIONAL QUE ELABORA EL ESTUDIO: Profesional Geología**  
**Nombre del profesional:** Ana Elena Vega Arce  
**Número de cédula:** 1-1106-0648 **Número de colegiado:** CGCR-362  
**Registro SETENA:** CI-0291-2012 Vigencia: 2020

Estudio de Hidrología Básica  
Infraestructura Penitenciaria en Costa Rica  
Centro de Atención Institucional Calle Real de Liberia

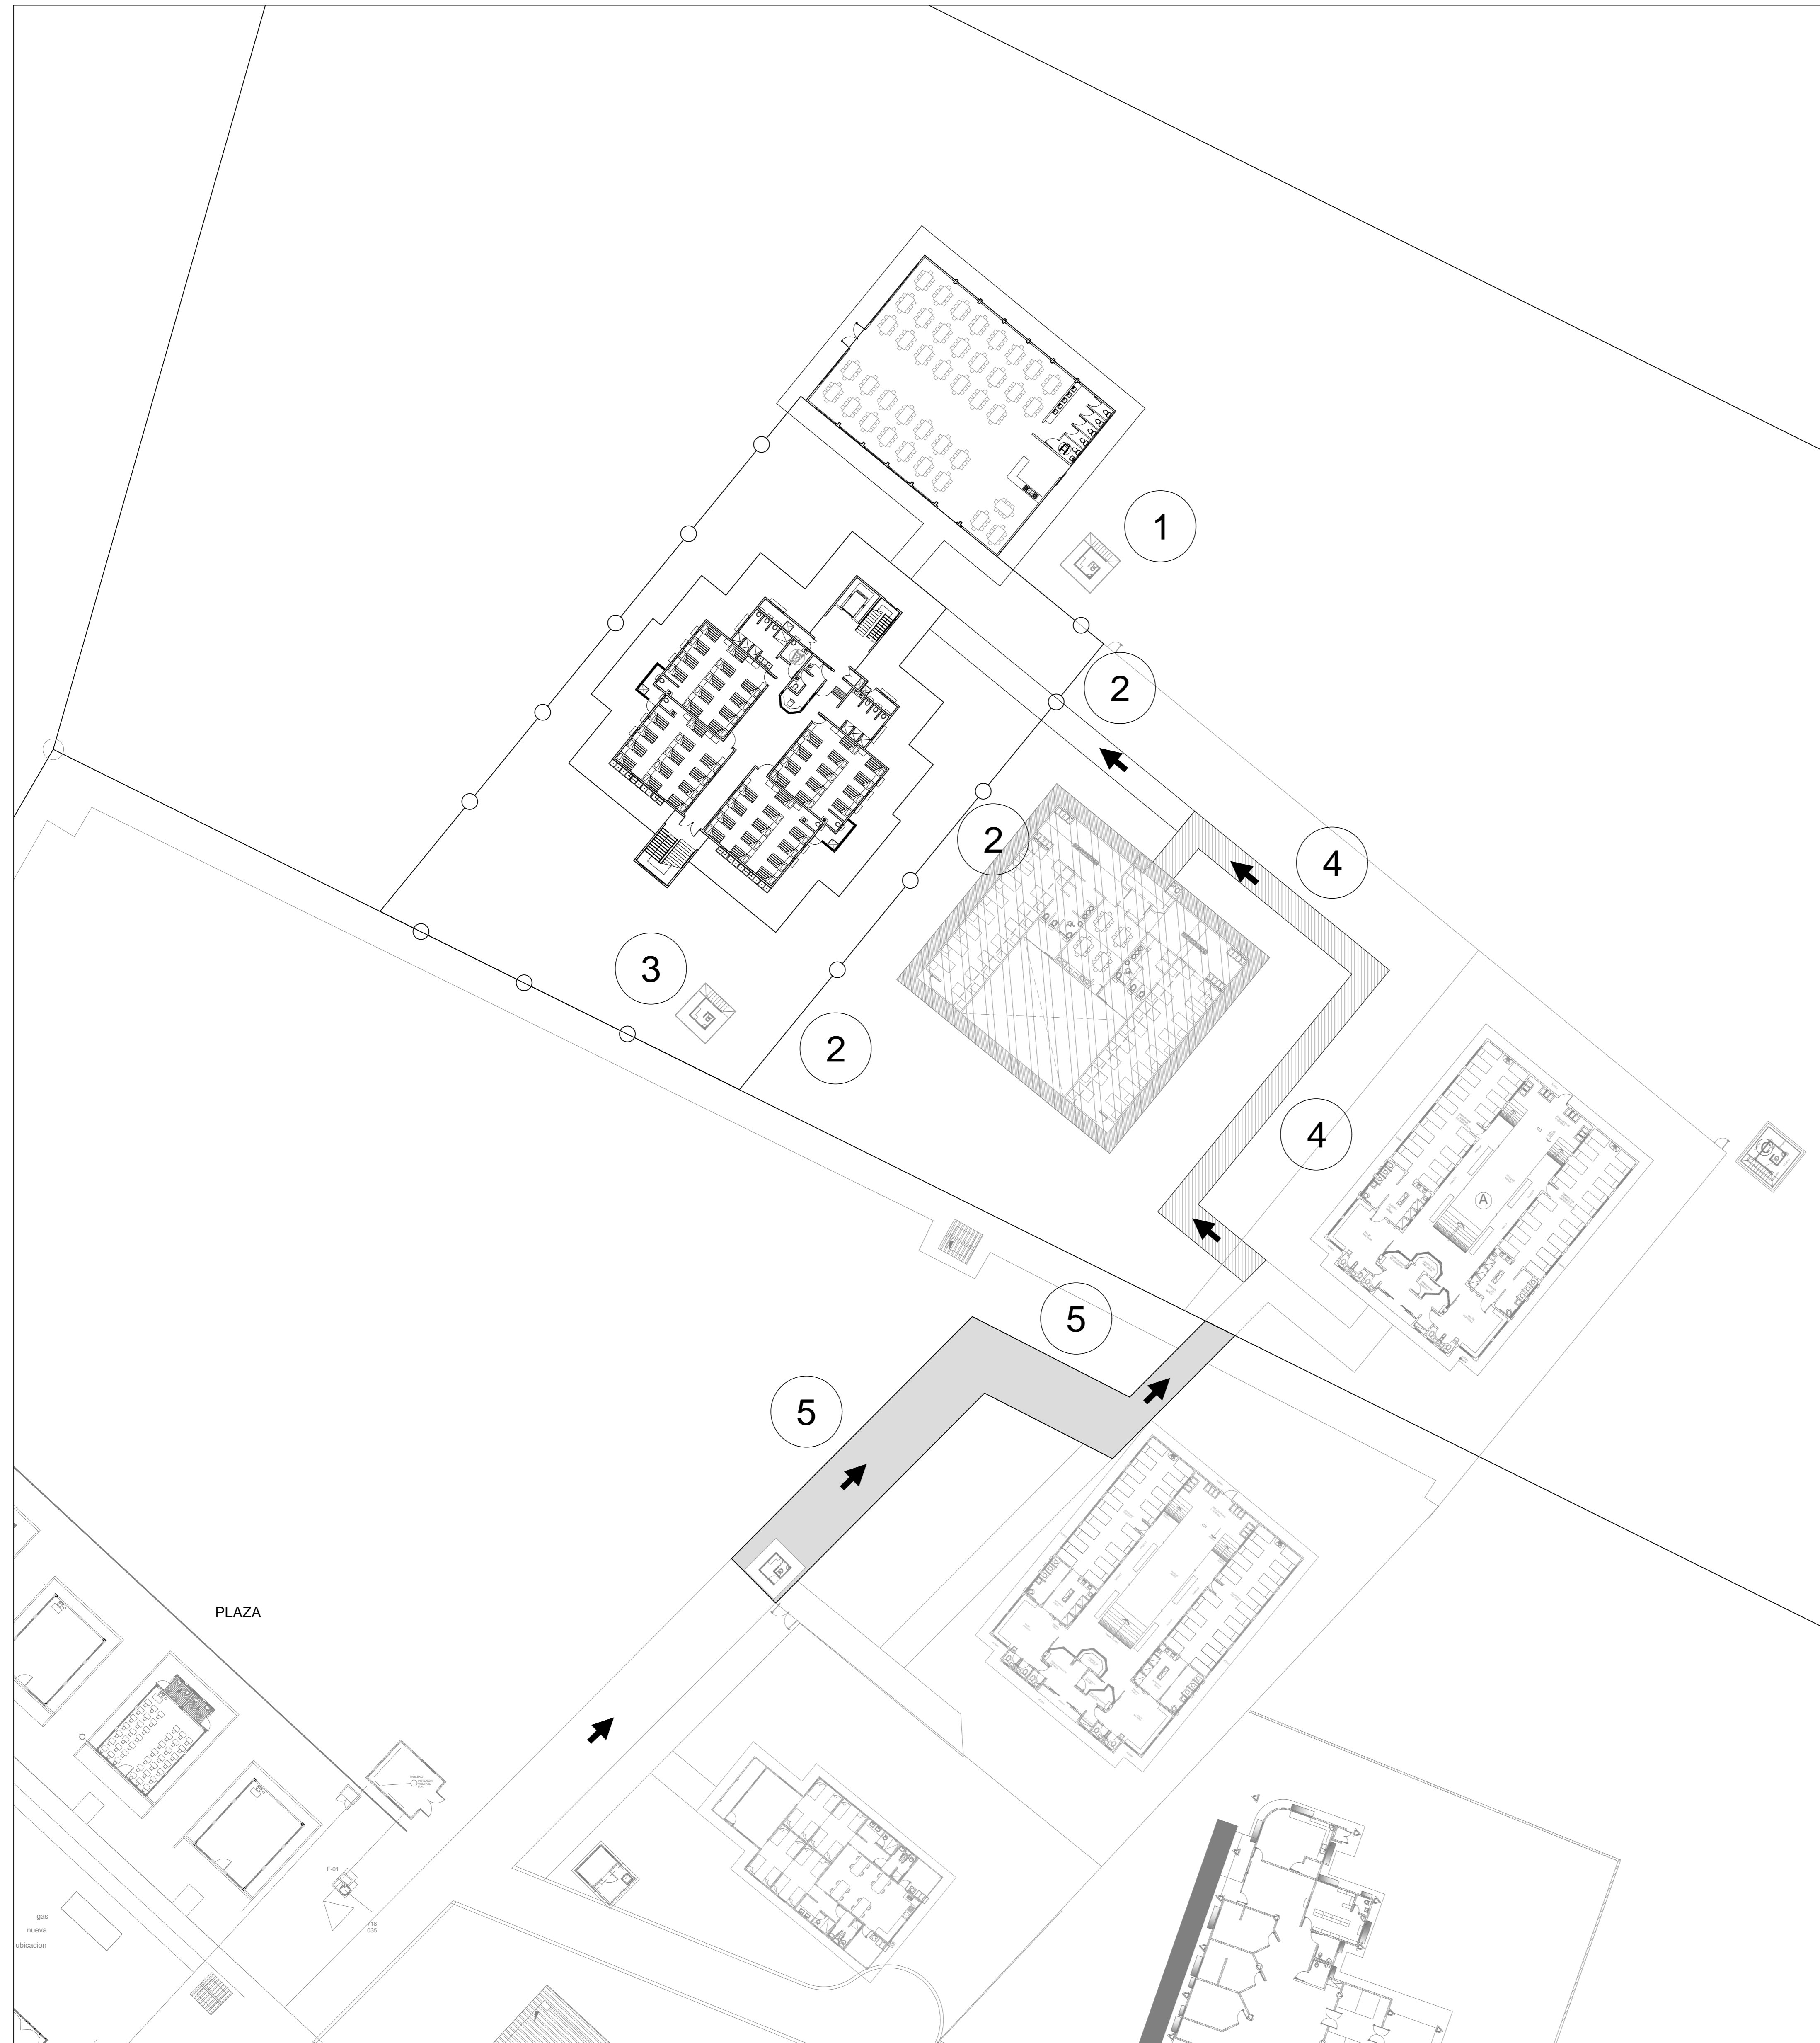
**CONJUNTO ARQUITECTONICO**  
ESCALA 1:300

NOMENCLATURA	
SÍMBOLO	DESCRIPCIÓN
①	FORTÍN A CONSTRUIR
②	MALLA A CONSTRUIR
③	FORTÍN A CONSTRUIR POR ARQUITECTURA
④	PASO TECHADO A CONSTRUIR
⑤	AMPLIACIÓN DE CALLE

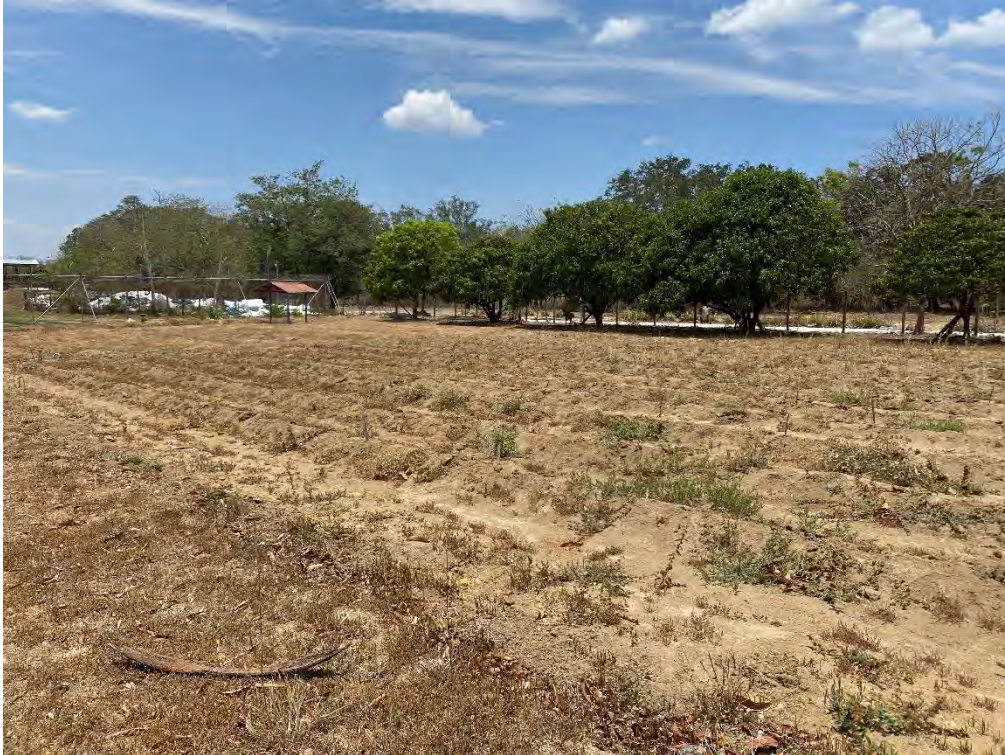
Fotografía 1- las condiciones topográficas del AP.

Las condiciones del sitio del proyecto se observan en la fotografía 1, se presenta las condiciones actuales del AP.

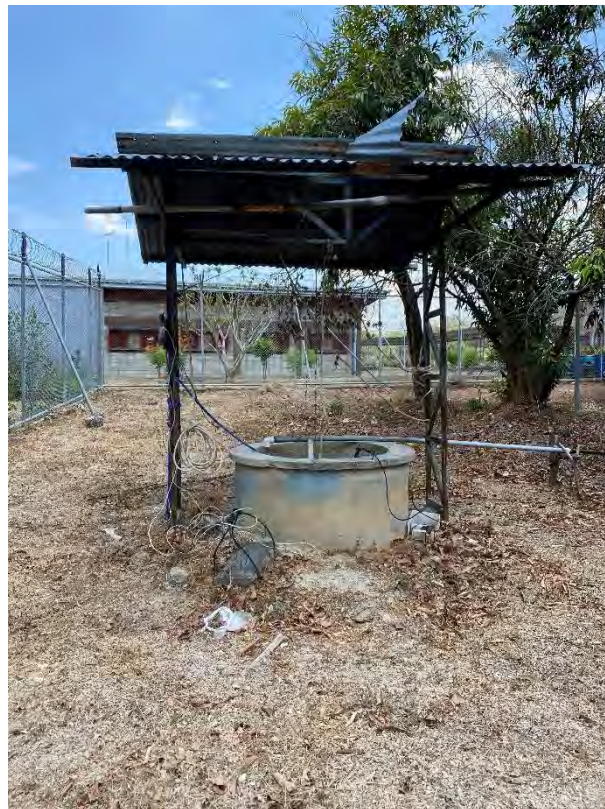
Fotografía 2. Pozo artesanal , se observa su ubicación en al figura 4.

Dentro de la finca donde se ubica el CAI de Liberia, se observan dos pozos, el pozo artesanal, que se observa en la fotografía 2 y el pozo ME-384, ambos pozos se ubican a una distancia superior a los 40 metros de la zona del proyecto.

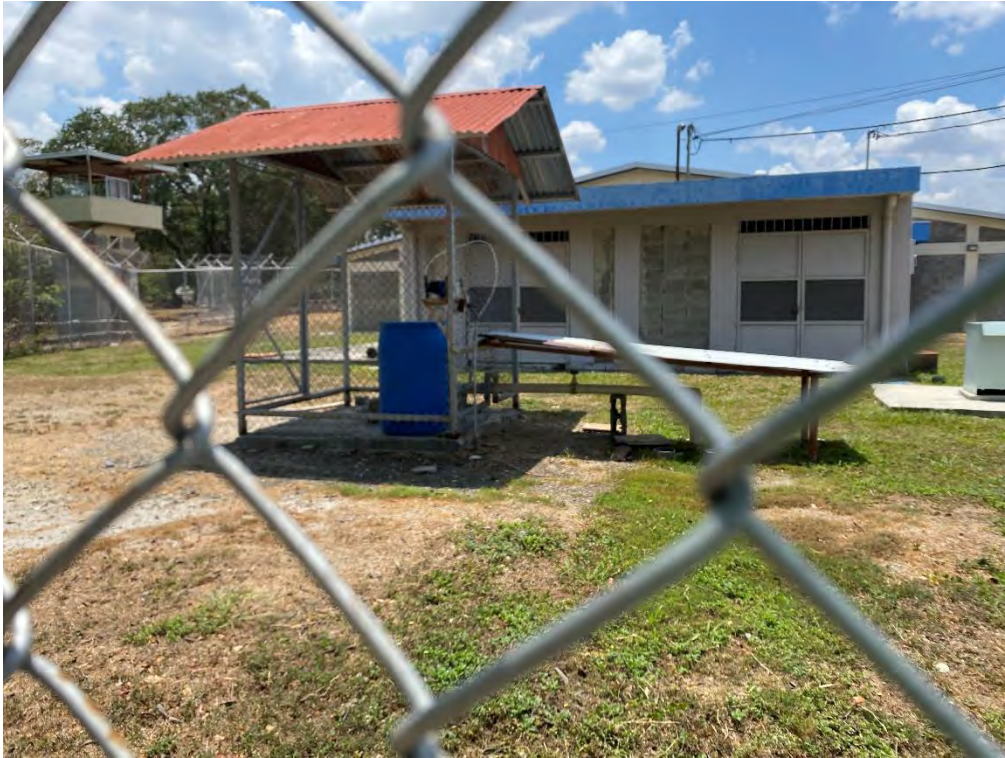
Fotografía 3. Pozo ME-384

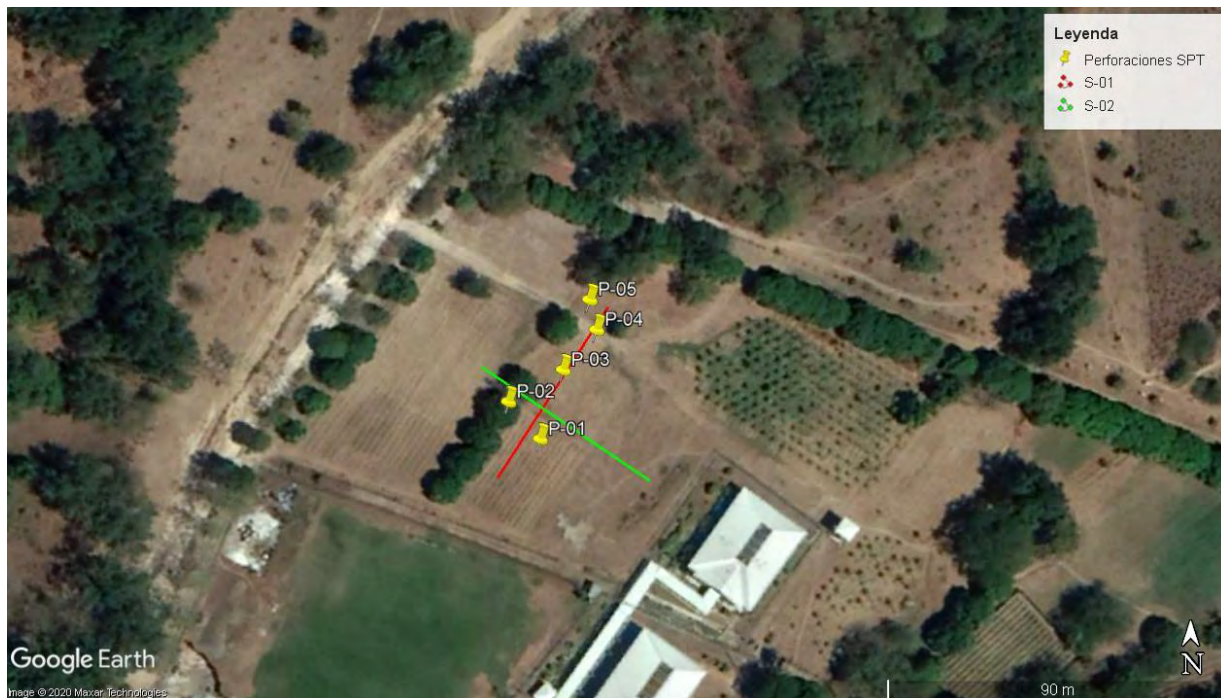
Figura 2. Ubicación de las prospecciones.

Identificación	Longitud (m)	Coordenada inicio		Azimut
		Latitud	Longitud	
S-1	55.00	1174095	345571	218
S-2	55.00	1174080	345537	121

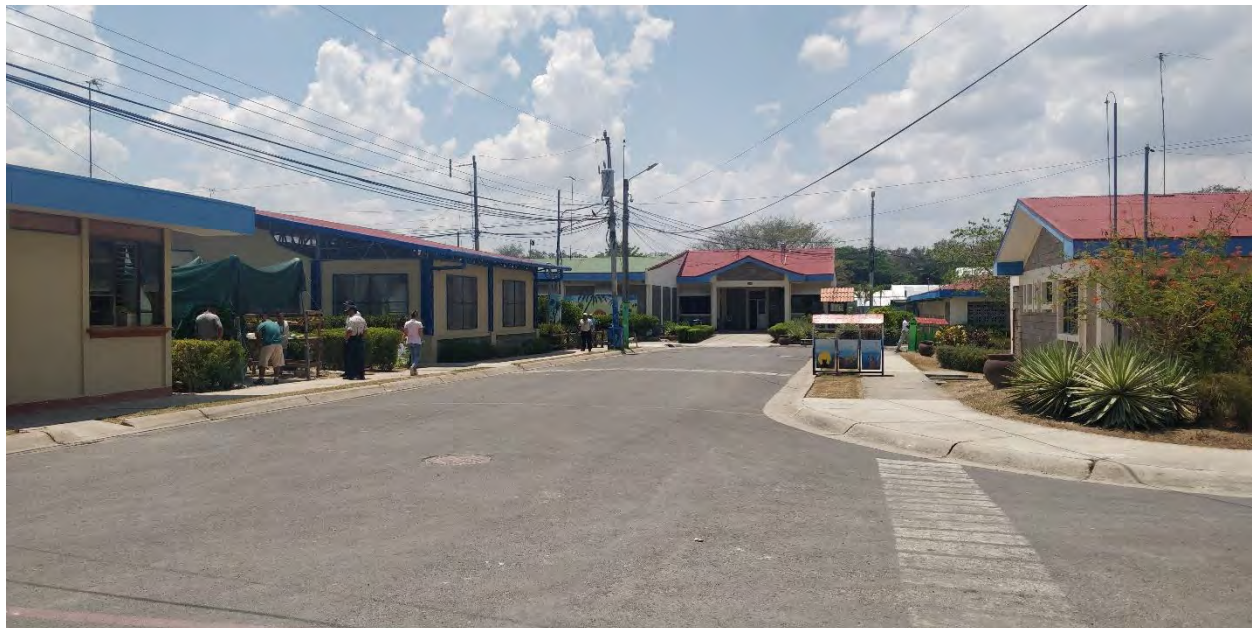
Figura 2. Instalaciones actuales del CAI Calle Real

Actualmente en el terreno existen obras de infraestructura del Centro de Atención Integral de Calle Real de Liberia, donde se alberga población privada de libertad, se tienen áreas verdes, un cuerpo de agua no permanente que atraviesa parte de la zona, un bosque pequeño asociado, árboles dispersos, entre otros.

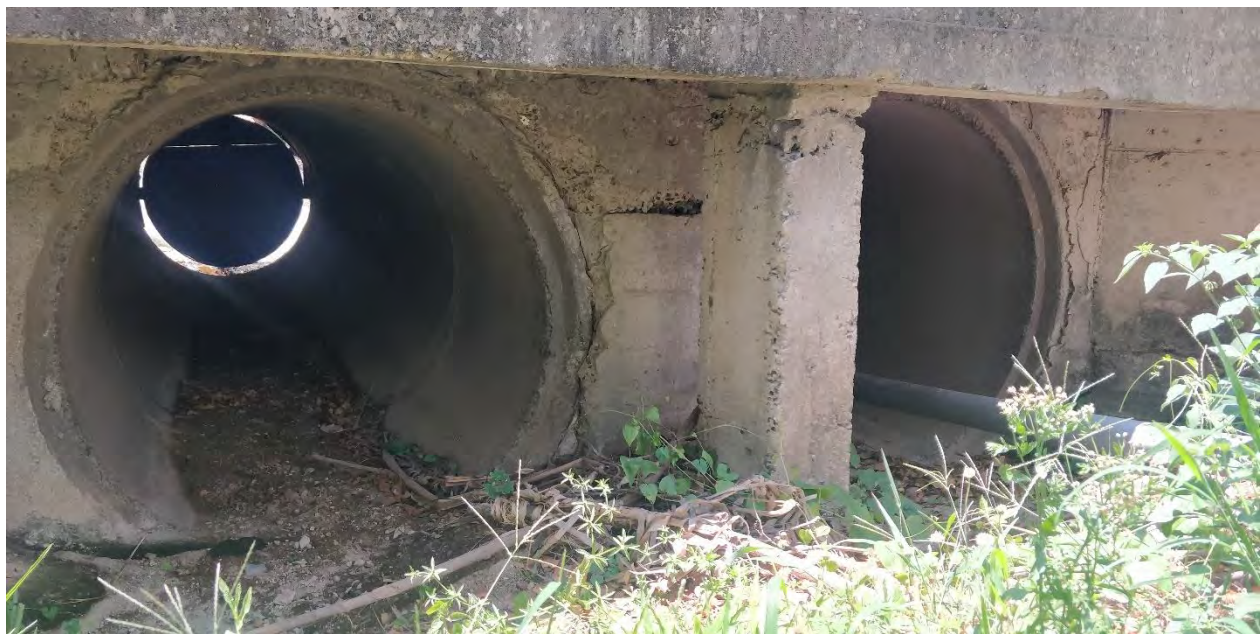
Figura 7. Alcantarillas en punto de control

En el punto de control para la microcuenca en estudio, se localizan actualmente 2 alcantarillas de concreto, con diámetro interno de 1.1 m, que sirven como paso de agua por un tramo pequeño debajo del paso peatonal.

Se procede a verificar la capacidad hidráulica de esta infraestructura, con el fin de garantizar su buen comportamiento aún en el escenario con la construcción de la nueva infraestructura. Para encontrar el caudal que podría pasar por la alcantarilla se parte de la relación:

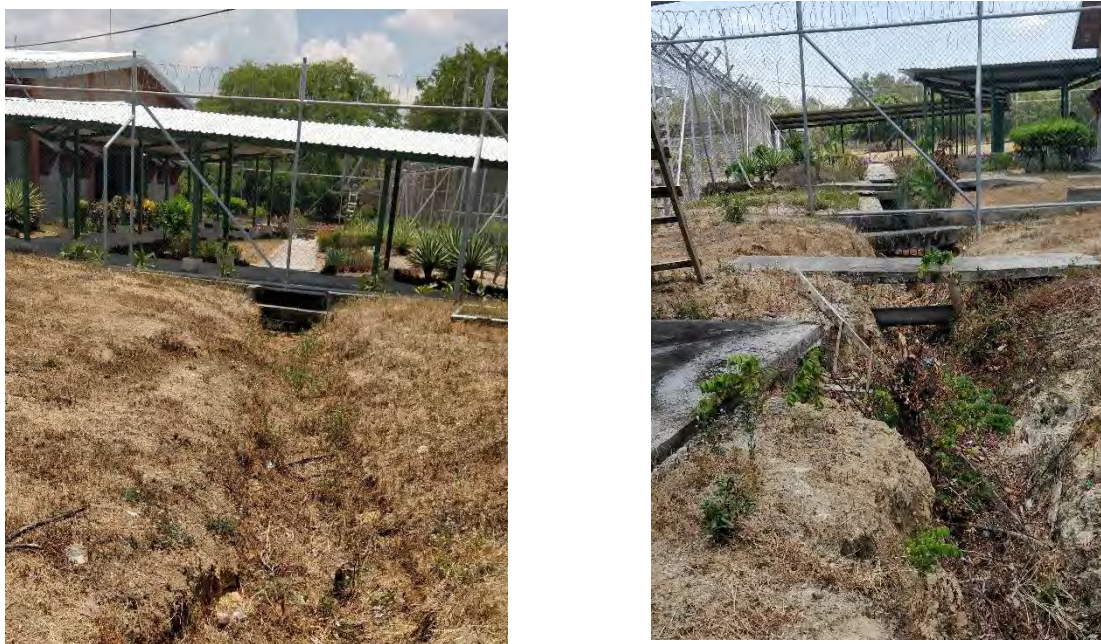
Figura 8. Canal para desfogue de aguas pluviales.

Actualmente en el terreno existe un canal que sirve para canalizar las aguas pluviales desde la zona sur de donde se plantea la construcción de infraestructura, hasta un cauce menor que llega hasta el punto de control en el cruce de las alcantarillas.

Se recomienda el desfogue directamente a este canal, para lo cual se debe conformar la geometría de manera regular, revestirlo de algún material como concreto, y darle mantenimiento para evitar la presencia de basura y vegetación en él. Además, valorar la colocación de rejillas.

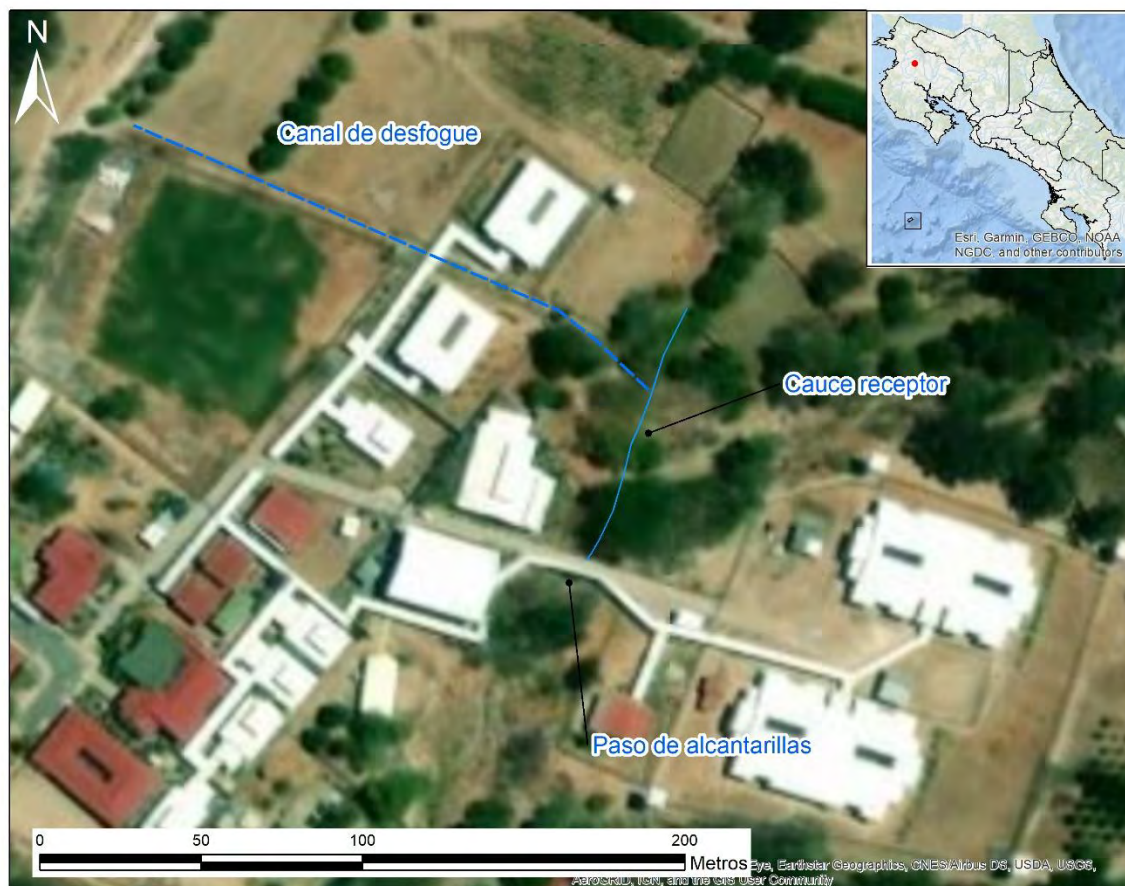
Figura 9. Desfogue propuesto

La localización de este canal de desfogue se muestra en la siguiente figura:
