ESTUDIO DE SUELOS

PROYECTO: "Nuevo edificio de la Policía Penitenciaria y Construcción de espacios de alojamiento para la población privada de libertad por delitos por crimen organizado en el CAI Jorge Arturo Montero Castro"

Ministra de Justicia y Paz Fiorella María Salazar Rojas
Patronato de Construcciones, Instalaciones y Adquisición de Bienes
Departamento de Infraestructura Penitenciaria
San Rafael, Alajuela
Noviembre, 2020
DGS-20-110

DGS-20-110

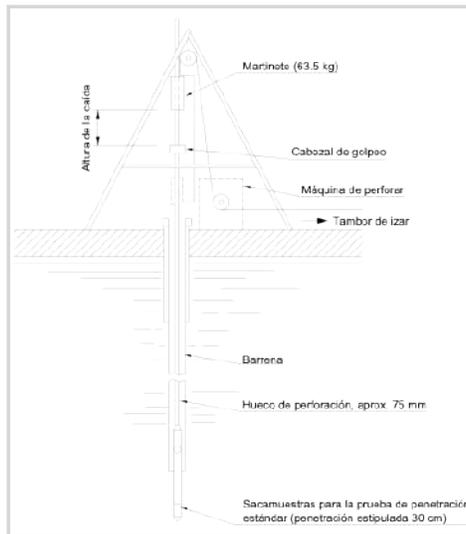
Figura #IV.I: Esquema de la Prueba de Penetración Estándar (SPT).

Se ejecutaron trece sondeos exploratorios en total, en los cuales se avanzó mediante la ejecución continua del ensayo SPT (Standard Penetration Test), ASTM D-1586. En este ensayo, se avanza a golpes el tubo muestreador por medio de un mazo de 63.5 kg (140 libras) que cae desde una altura de 76.2 cm.

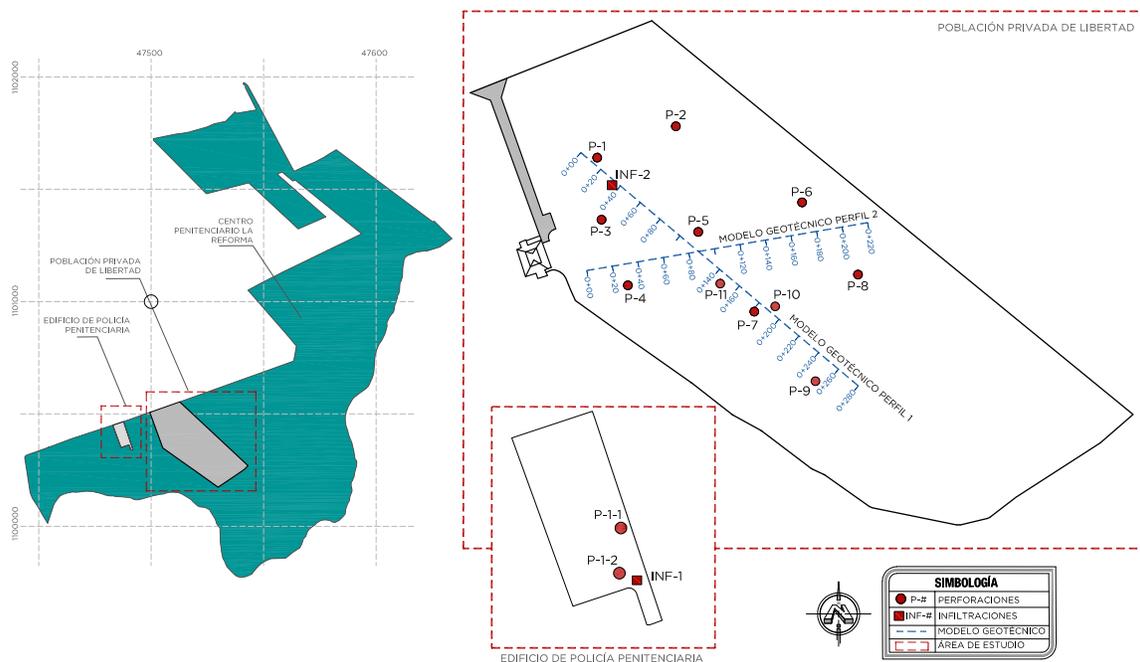
Figura #IV.I.I. Ubicación de sondeos SPT e Infiltración, sin escala.

Las profundidades alcanzadas en cada sondeo exploratorio se presentan en la siguiente tabla y su ubicación puede observarse en las figura #IV.II

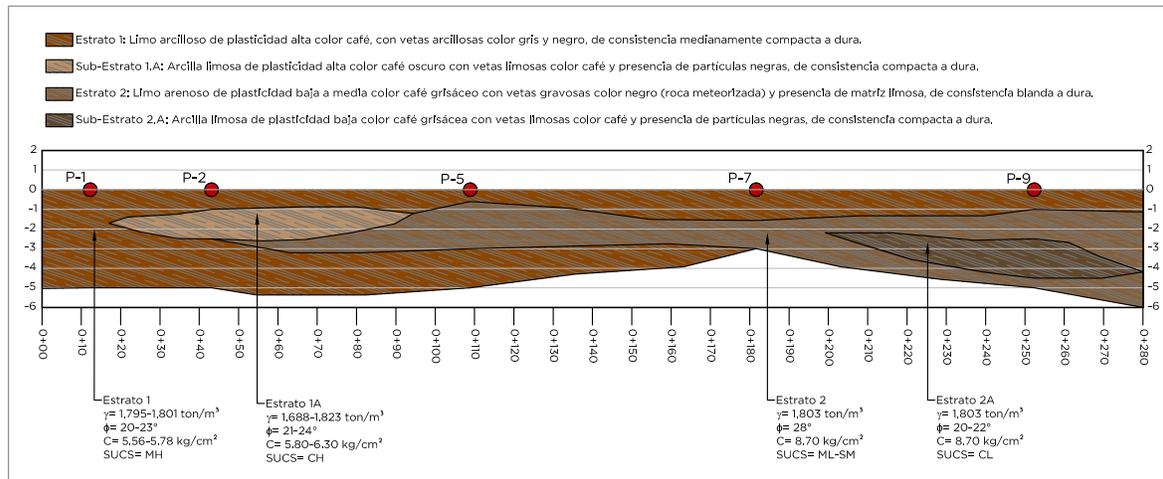
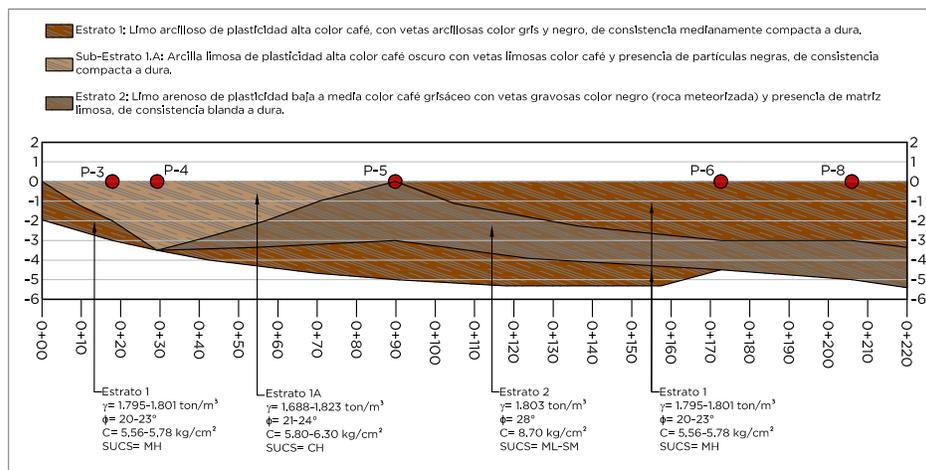
Figura #VI.II: Esquema del perfil estratigráfico del subsuelo reportado en sitio

Según la información obtenida de las perforaciones, la información geológica interpretada para el sitio de estudio y las observaciones técnicas realizadas en campo, se procedió a elaborar dos perfiles geológico-geotécnicos, que se muestran dispuestos en la planta de ubicación de las perforaciones.

Este modelo incluyen la integración y simplificación de la información, haciendo la reunión de unidades geotécnicas con propiedades geomecánicas similares en una sola unidad geotécnica, definida por estratos.

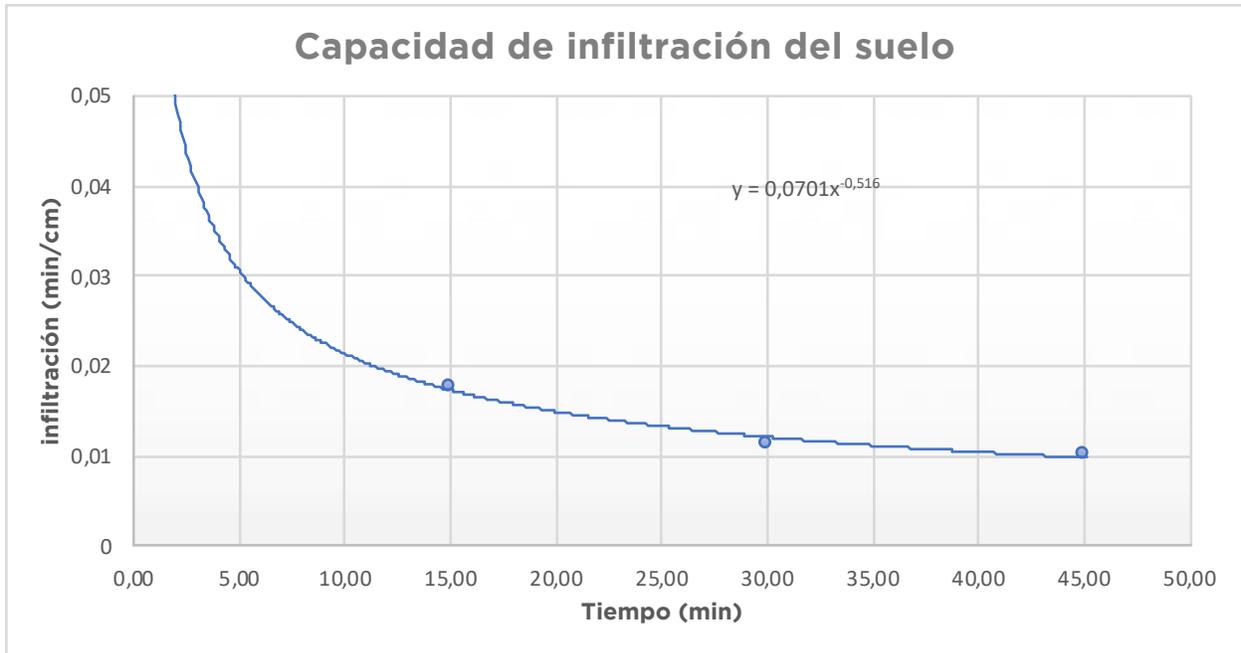
Gráfico VI.I. Curva de capacidad de infiltración del suelo (INF-1)

Infiltración	Tasa de infiltración (min/cm)	Conductividad hidráulica global del suelo (m/día)	Recomendación respecto a CFIA (2017)
INF-1	>30.0	0.0075	Inadecuado para sistemas de absorción
INF-2	>30.0	0.0151	Inadecuado para sistemas de absorción

Con base en los resultados obtenidos de las pruebas de infiltración, se obtienen los resultados mostrados en la Tabla Resumen anteriormente detallada. Posterior a la hora de ejecución del ensayo de permeabilidad para ambas pruebas, el frente de infiltración no avanzó.

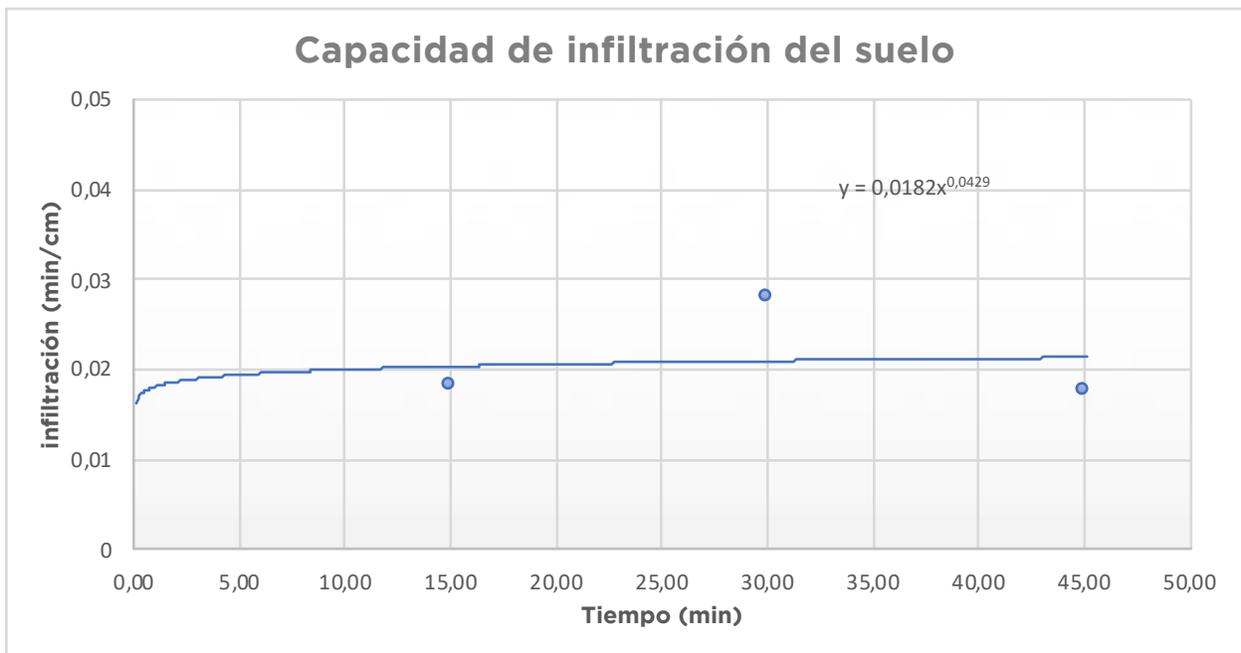
Gráfico VI.I. Curva de capacidad de infiltración del suelo (INF-2)

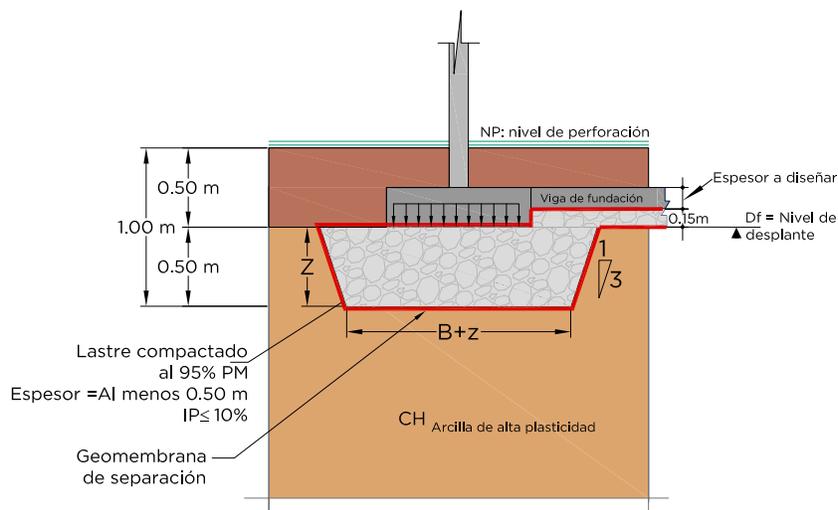
Figura #VI.I. Esquema de sustitución recomendada.

En la figura #VI.I se puede observar un esquema de sustitución propuesta para las cimentaciones del proyecto.

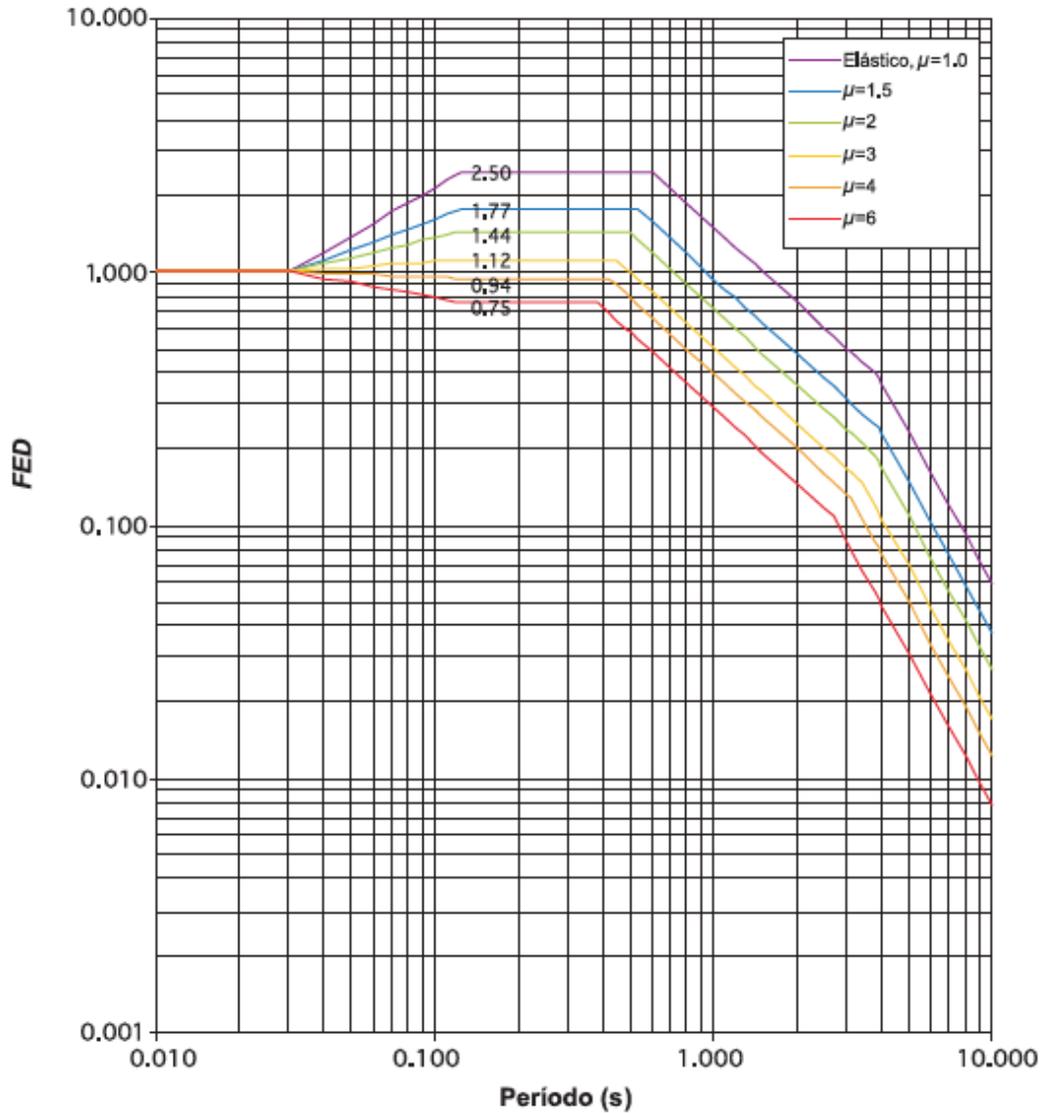
Figura #VI.II. Factor espectral dinámico, FED para sitios Tipo S3 en Zona III.
Mark Tomado del Código Sísmico de Costa Rica 2010.

El valor de aceleración pico efectiva de diseño para un periodo de retorno de 500 años para la zona en estudio es aef = 0.36.

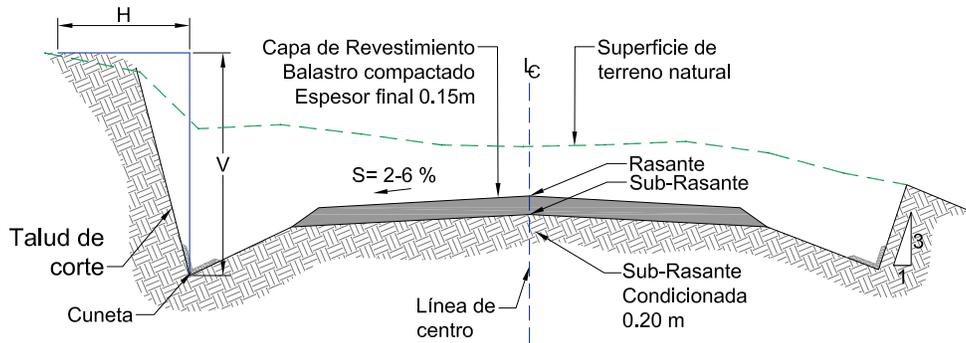
Figura #VII.XXIII Recomendaciones de taludes.

El ángulo del talud debe responder al tipo de material del suelo, tal como se presenta en el siguiente cuadro.

Clase de material	Altura	Inclinación	
		H	V
Limo arenoso	3,0 a 6,0 m	0.33	1.0
Arcilla saturada	3,0 a 5,0 m	0.5	1.0

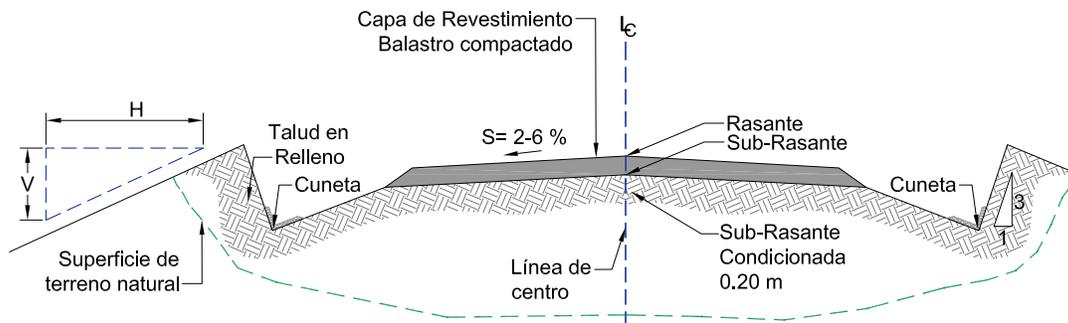
Figura #VII.XXIV Sección de relleno.

El ángulo del talud en relleno es mayor para garantizar la estabilidad del suelo

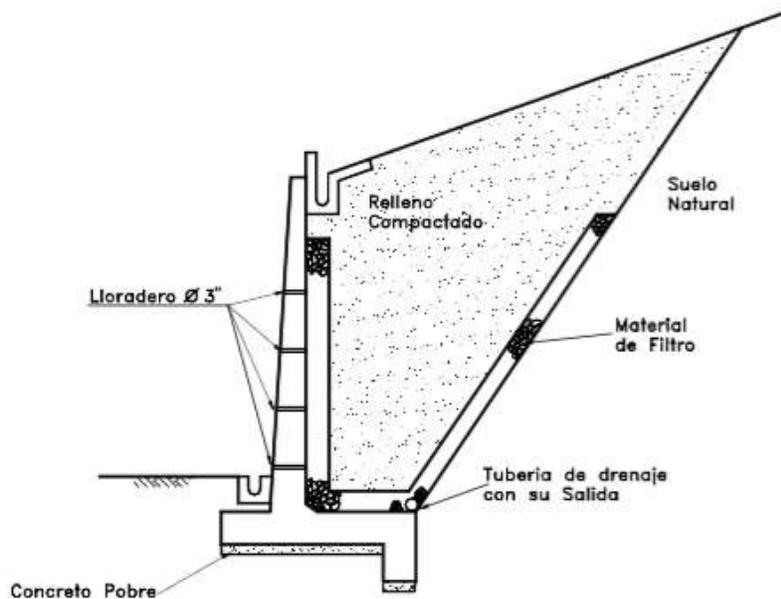
Figura #VII.XXV Esquema típico de un muro de concreto armado con su sistema de subdrenaje

La utilización de muros rígidos es una de las formas más simples de manejar cortes y terraplenes. Los muros rígidos actúan como una masa relativamente concentrada que sirve de elemento contenedor a la masa inestable.

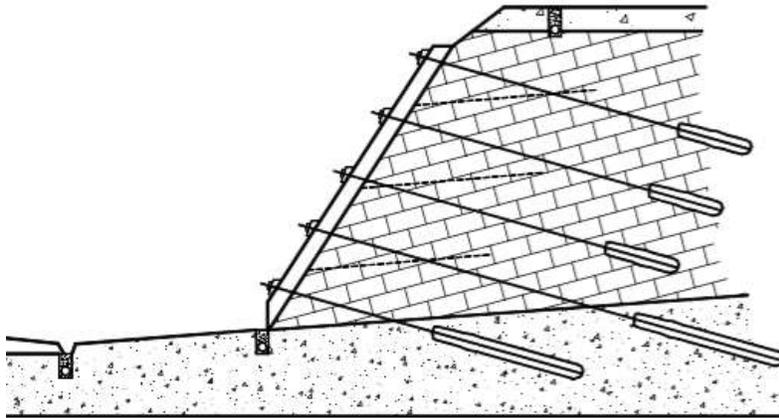
Figura #VII.XXVI Esquema general de anclajes.

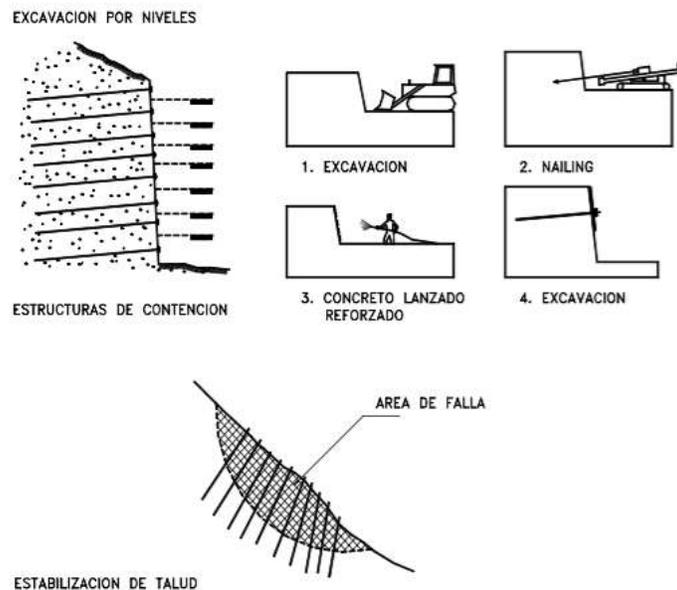
Figura #VII.XXVII. Esquema general del soil nailing.

Los micropilotes pueden ser hincados o inyectados en perforaciones previamente realizadas. Junto con el suelo estos alfileres o nail forman una estructura de suelo reforzado. Los nail o alfileres se diferencian de los anclajes en el sentido de que son pasivos, o sea, que no son postensionados. Adicionalmente los Nails están mucho más cercanamente espaciados que los anclajes.

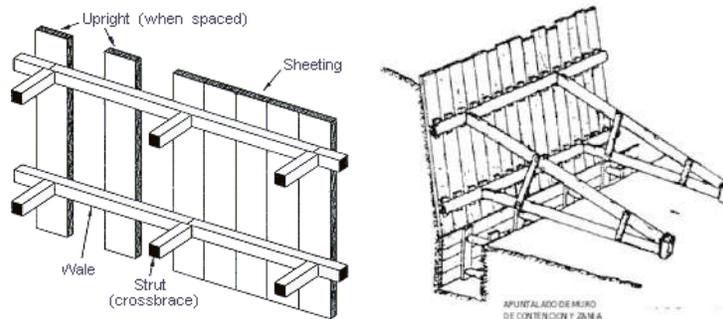
Figura #VII.XXVIII Apuntalamiento de madera.

El apuntalamiento es la provisión de un sistema de apoyo para las superficies de zanja utilizadas para evitar el movimiento del suelo, los servicios públicos subterráneos, las carreteras y las fundaciones. El apuntalamiento o apantallamiento se utiliza cuando la ubicación o la profundidad del corte hace que la inclinación hacia atrás a la pendiente máxima permisible sea inviable. Los sistemas de apuntalamiento consisten en postes, columnas, puntales y láminas. Hay dos tipos básicos de apuntalamiento: madera y aluminio hidráulico. Siendo los apuntalamientos de madera menos utilizados.

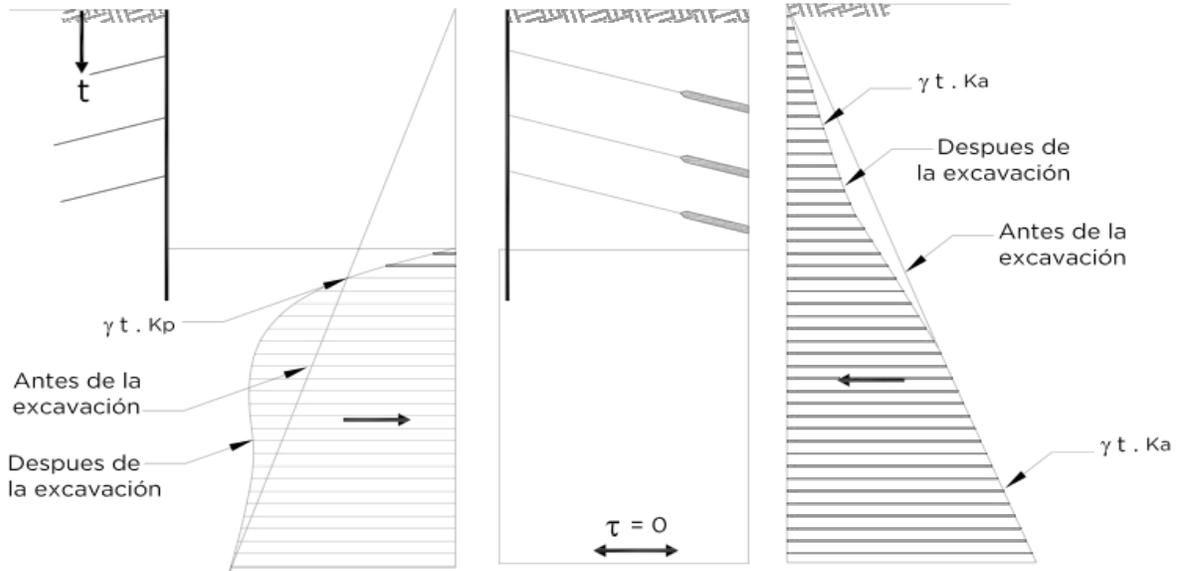
DISTRIBUCIÓN DE EMPUJES EN LA ZONA DE UNA EXCAVACIÓN

Figura #VII.XXIX. Distribución de empujes en la zona de una excavación.

Si se considera un semiespacio del terreno, formado en un lado por la pared de la excavación y en el otro, por los extremos de los anclajes veremos que sobre el mismo actual las siguientes presiones: por encima del plano del fondo de la excavación actual, lateralmente, el empuje activo del terreno y por debajo de dicho plano, el empuje al reposo. Sobre el fondo de la excavación no existe contrapresión alguna para mantener el equilibrio.

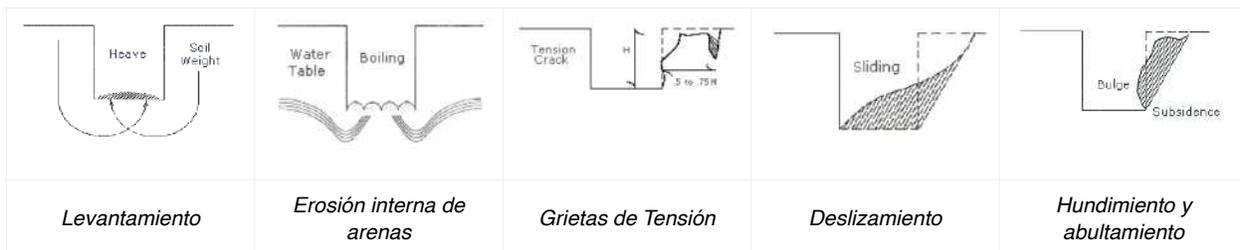
Figura #VII.XXX. Fallas típicas producto de excavaciones.

La excavación remueve una masa de suelo y agua y produce una reducción de esfuerzos totales en los lados y en el fondo del corte. Según lo indicado, la reducción de esfuerzos totales durante la excavación, hace que el suelo se mueva hacia el interior de la misma y hacia arriba el fondo. A medida que estos movimientos ocurren, el suelo adyacente a la excavación sufre desplazamientos laterales y asentamientos.

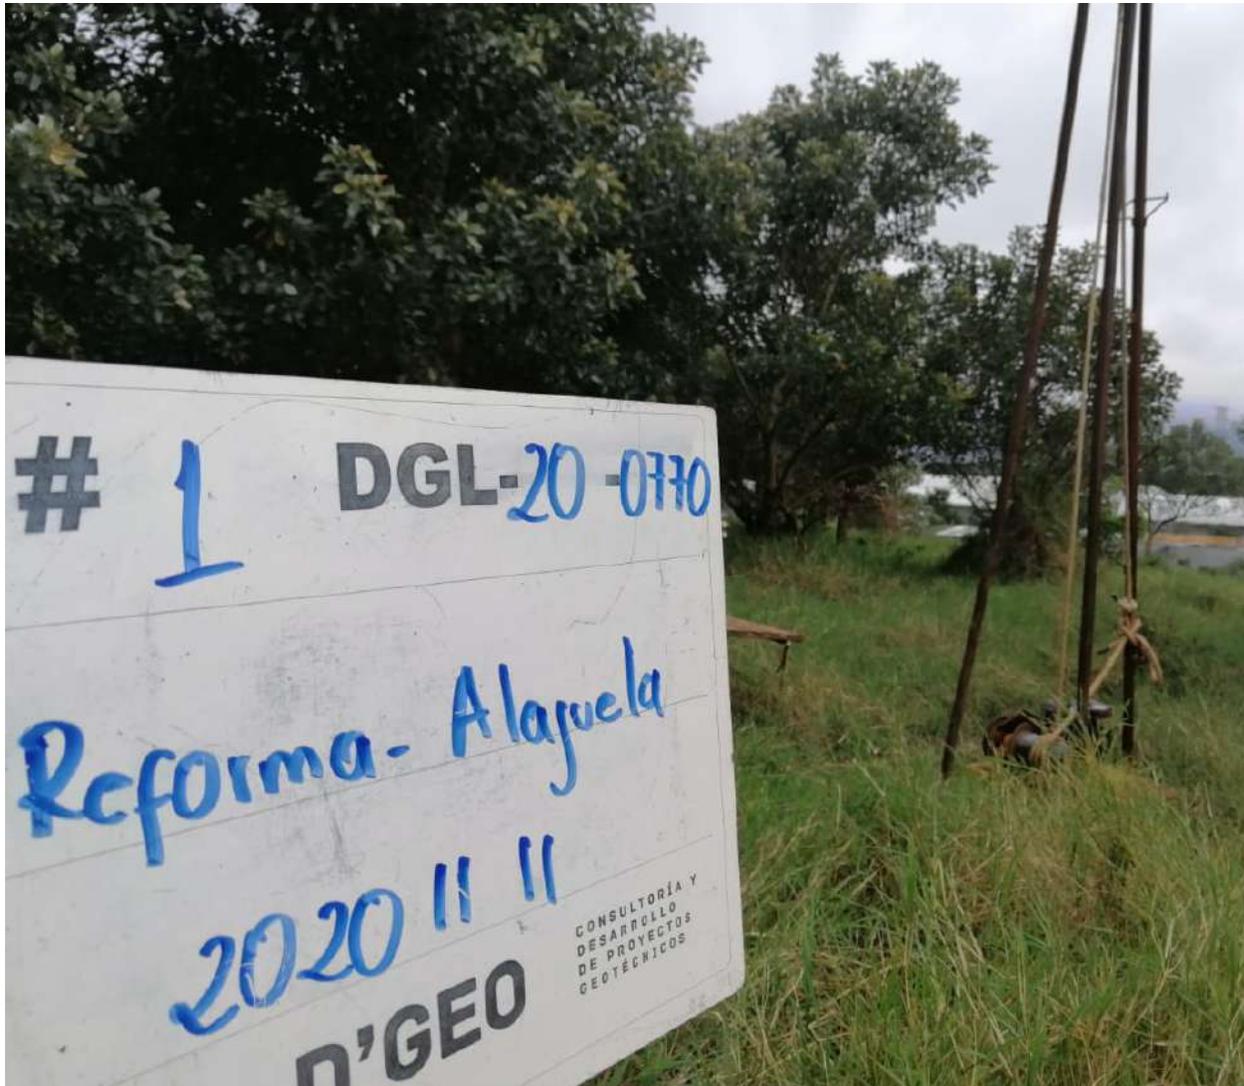
Fotografía #B.1 Fotografías de los sondeos SPT realizados. P-1.

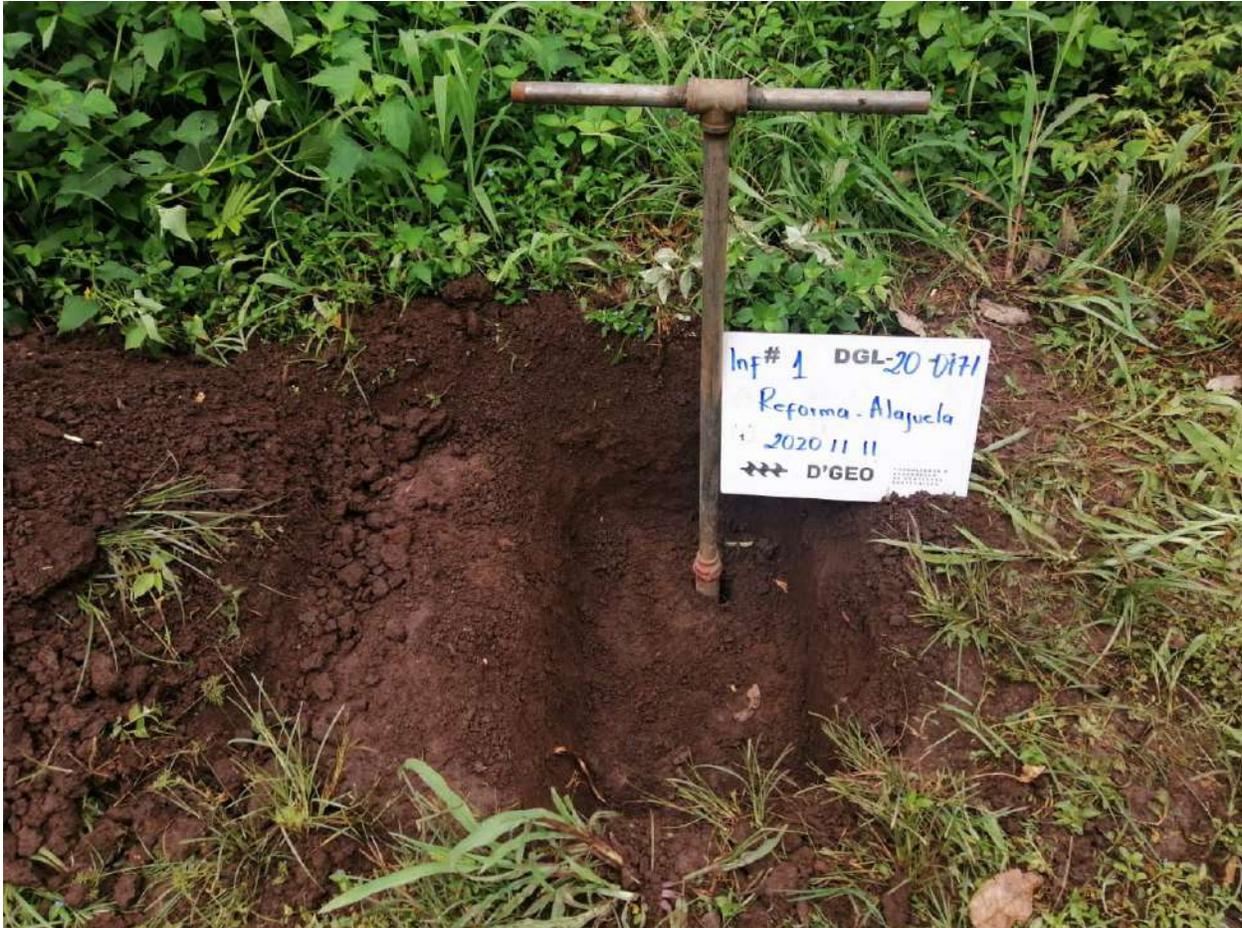
Fotografía #B.14 Fotografías de la infiltración realizada. INF-1.

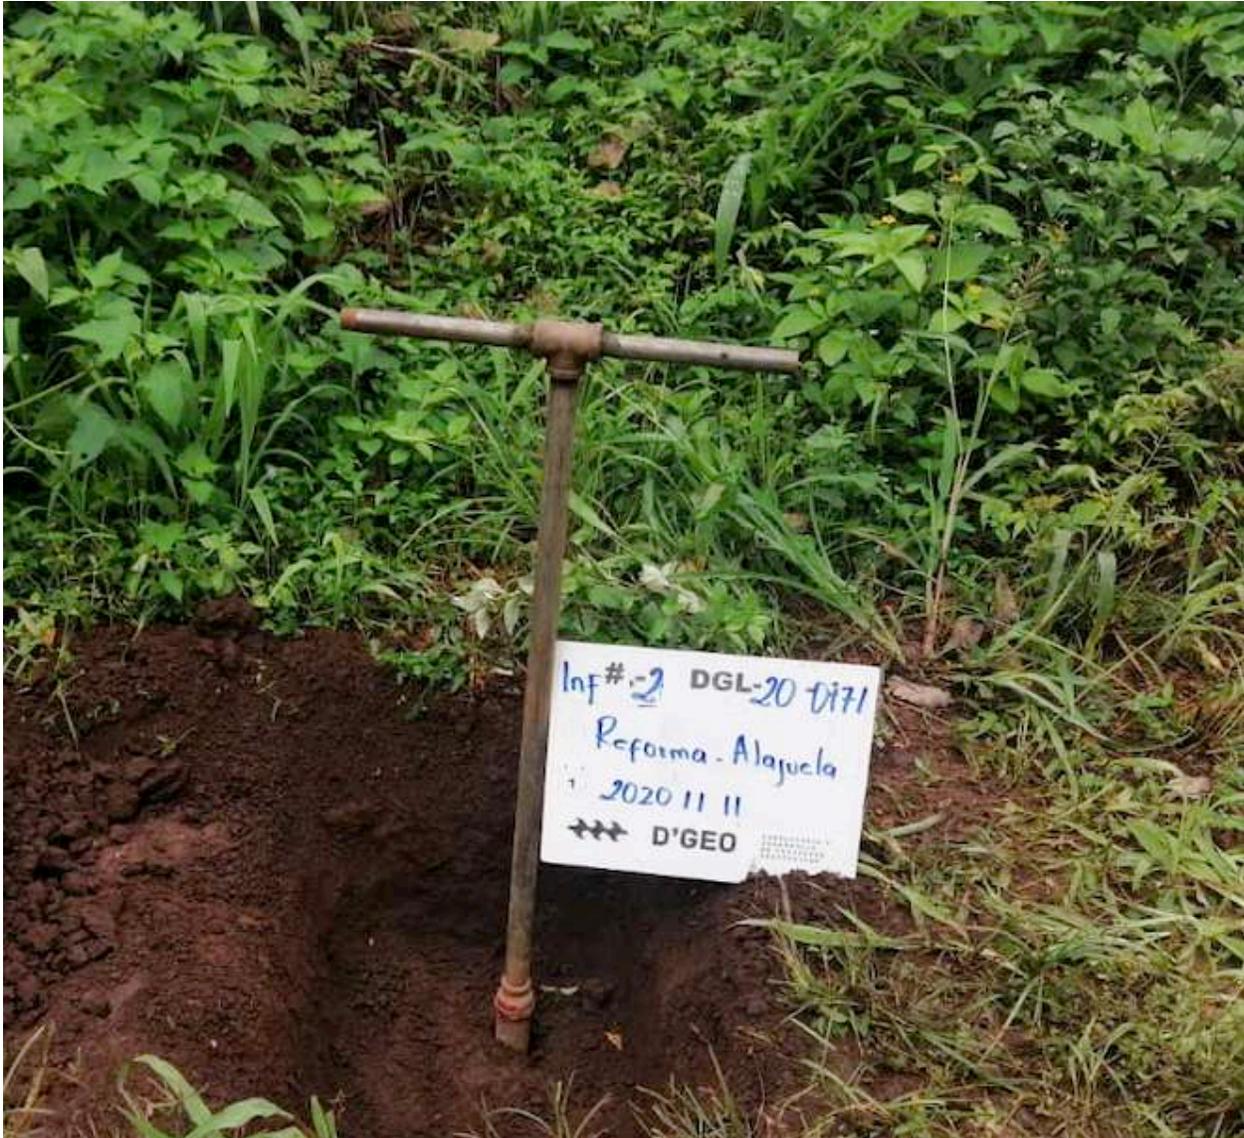
Fotografía #B.15 Fotografías de la infiltración realizada. INF-2.

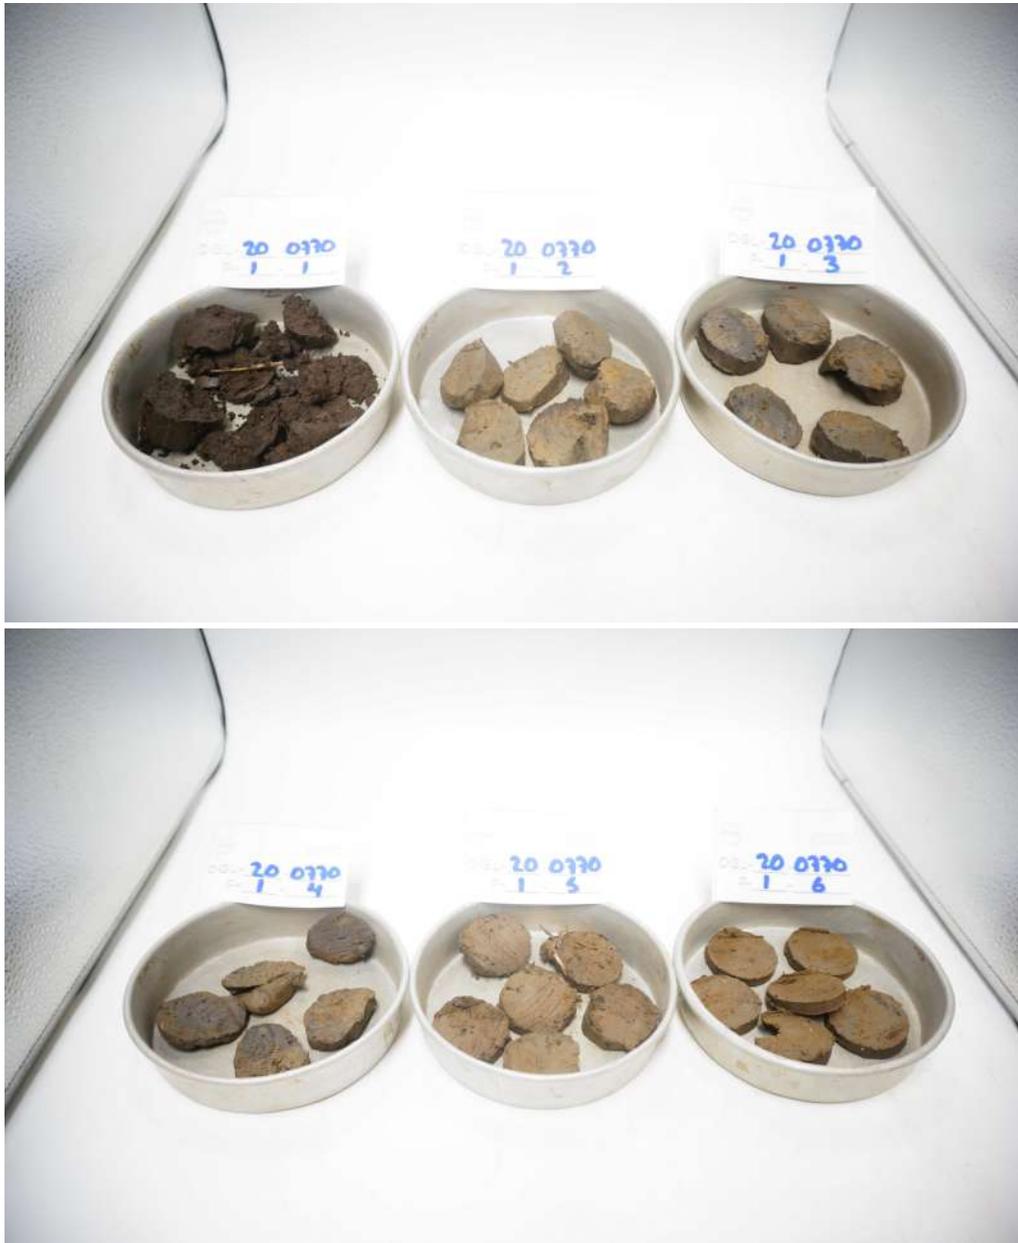
Fotografía #C.1 Muestras recuperadas sondeos SPT realizados. P-1.
