DATOS GEOTÉCNICOS DE CAPACIDAD SOPORTANTE O DE CIMENTACION PARA LA OBRA CIVIL

PROYECTO: Módulo de alojamiento en el CAI Calle Real Liberia

LOCALIZACIÓN: Provincia: 05 Guanacaste Cantón: 01 Liberia Distrito: 01 Liberia

DESARROLLADOR: MINISTERIO DE JUSTICIA

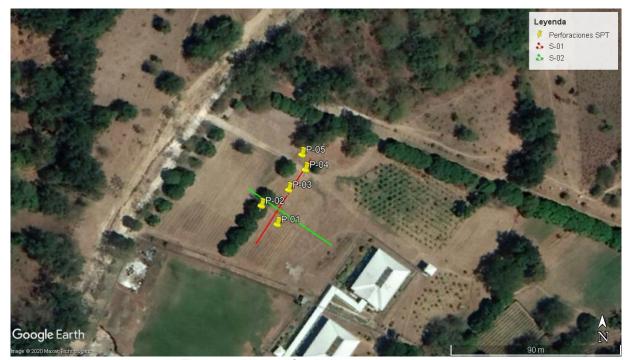
Figura 2. Ubicación de las prospecciones.

En el sitio de estudio se realizaron cinco sondeos exploratorios utilizando el método SPT (ASTM D1586), con una profundidad máxima de prospección de 1.45 m, dos perfiles geofísicos (ASTM D5777 y MASW) (ver Tabla 1, Tabla 2 y Figura 2).
