DATOS GEOTÉCNICOS DE CAPACIDAD SOPORTANTE O DE CIMENTACION PARA LA OBRA CIVIL

PROYECTO: Módulo de alojamiento en el CAI Marcus Garvey Limón

LOCALIZACIÓN: Provincia: 07 Limón Cantón: 01 Limón Distrito: 01 Limón

DESARROLLADOR: MINISTERIO DE JUSTICIA

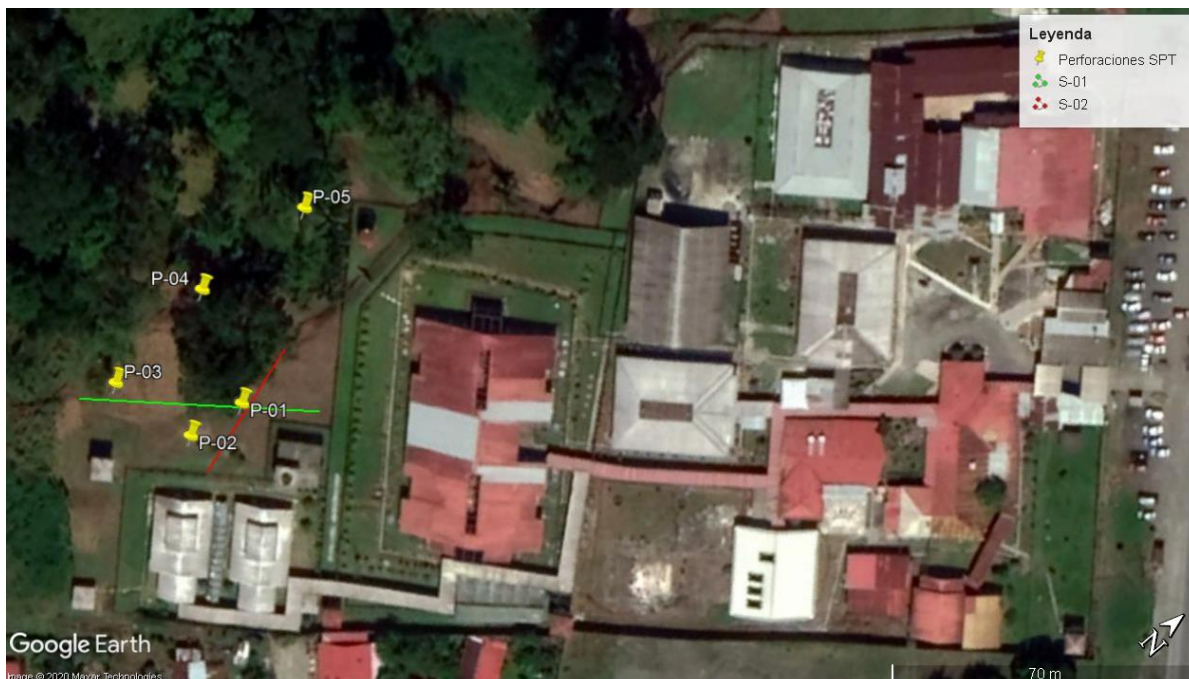
Figura 2. Ubicación de las prospecciones.

En el sitio de estudio se realizaron cinco sondeos exploratorios utilizando el método SPT (ASTM D1586), con una profundidad máxima de prospección de 6.00 m. Además se ejecutaron dos perfiles de sísmica de refracción (ASTM D5777) con longitudes de 33 m y 55 m y un ensayo geofísico MASW con una longitud de 33 m (ver Tabla 1, Tabla 2 y Figura 2).

Identificación	Profundidad (m)	Nivel freático (m)	Coordenadas	
			Latitud	Longitud
P-1	6.00	-	1104480	598877
P-2	6.00	-	1104467	598873
P-3	6.00	-	1104461	598853
P-4	6.00	-	1104490	598849
P-5	6.00	-	1104520	598850

Identificación	Tipo	Longitud (m)	Coordenada inicio		Azimut
			Latitud	Longitud	
S-1	Refracción	55.00	1104455	598848	045
S-2	Refracción, MASW	33.00	1104498	598871	160

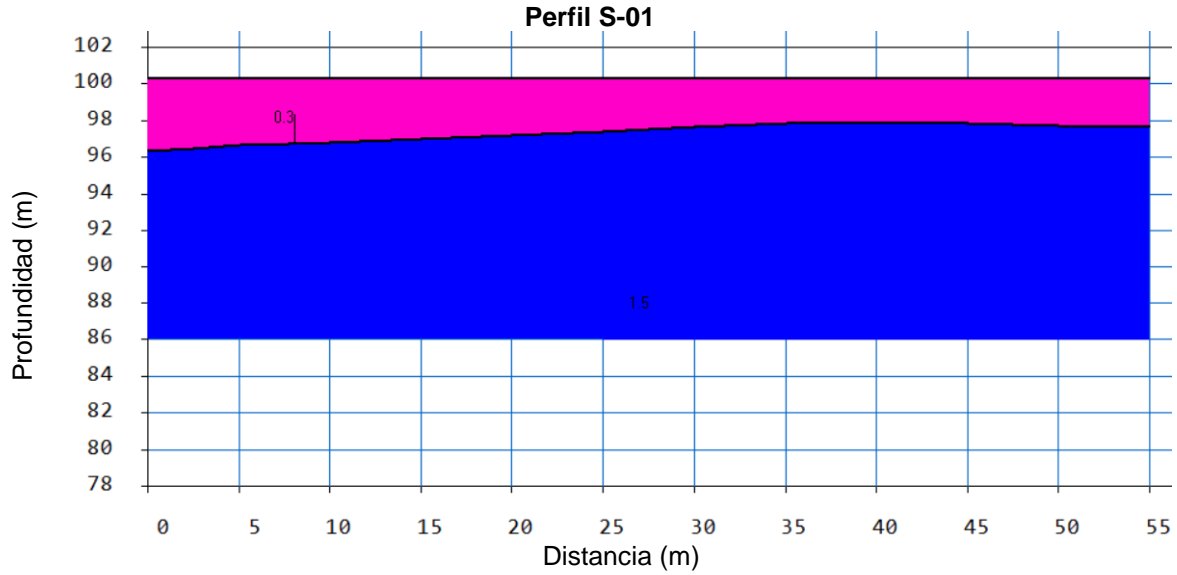
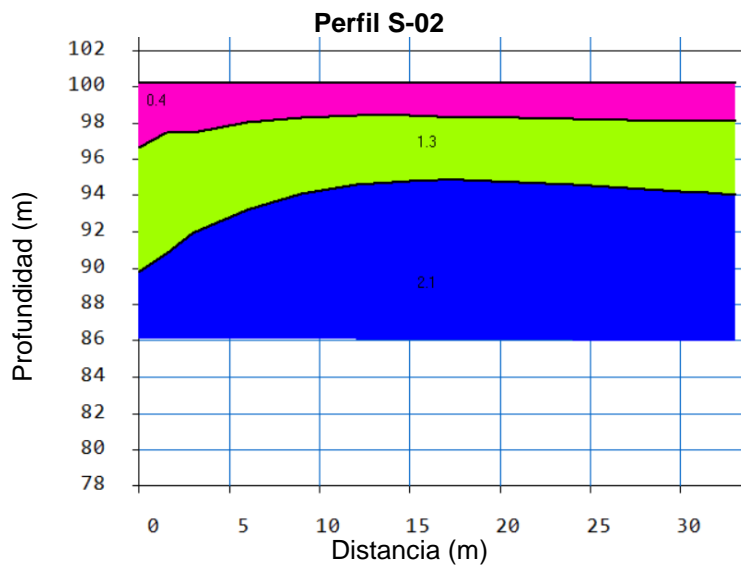
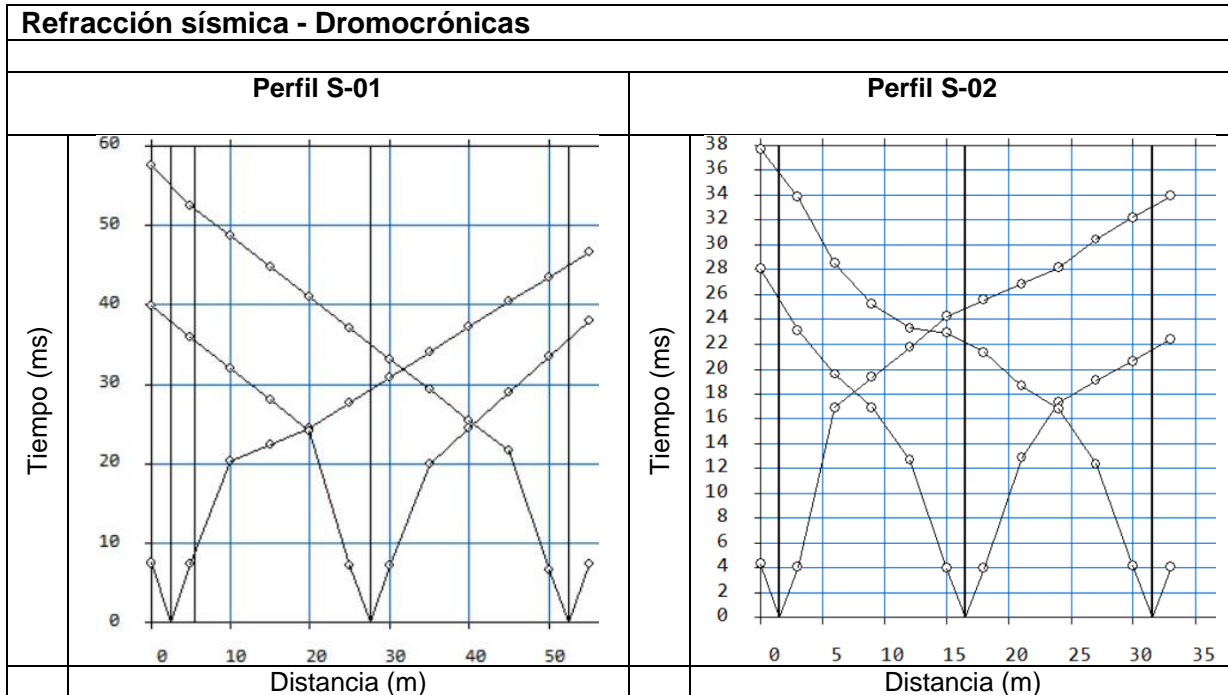
Refracción sísmica

Con base en los resultados de las perforaciones SPT no fue identificada la presencia de nivel freático. De las prospecciones geofísicas se infiere que por debajo de los 2 m de profundidad el material se encuentra saturado. Por otra parte, los ensayos de laboratorio muestran que la humedad del medio es casi constante por debajo de los 1.5 m de profundidad, variando entre el 40% y 50%.

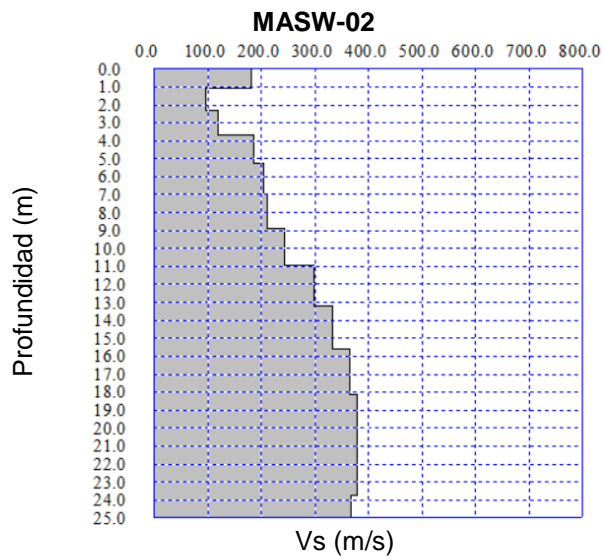
Ensayo MASW

Profundidad (m)	Vs (m/s)	N _{SPT}
0,0	182	7
1,1	97	1
2,3	120	2
3,7	186	8
5,3	203	11
7,0	210	12
8,9	243	19
11,0	299	36
13,2	334	51
15,6	366	69
18,1	380	77
20,9	379	77
23,7	369	70
26,8	409	98

El proyecto se ubica en Zona Sísmica III, según establece la sección 2.1 del Código Sísmico de Costa Rica 2010 (CFIA, 2014) y de la caracterización geofísica se obtuvo un $V_{s,30}=273$ m/s (tipo S_3). Considerando lo anterior, se recomienda utilizar una aceleración pico efectiva de diseño $a_{ef}=0.36$.
