## **REPORTE GEOTECNICO**

**INF-331-19**

**"AMBAR"**

**PLANO CATASTRADO: P-1991737-2017**

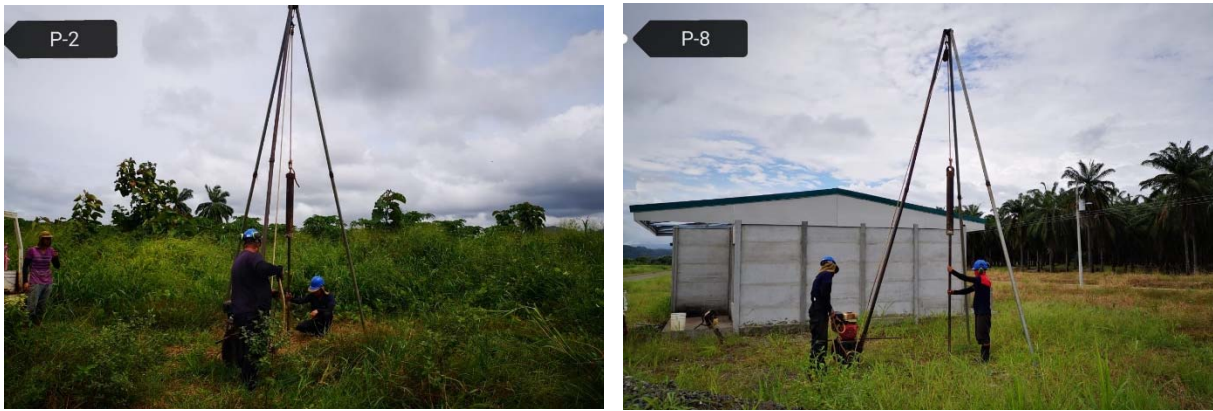
Figura 3. Imágenes del Terreno

El terreno se encuentra a nivel de calle, el mismo posee una topografía relativamente plana; en el momento de la visita no se observan obras construidas, solamente dos viviendas en la colindancia.

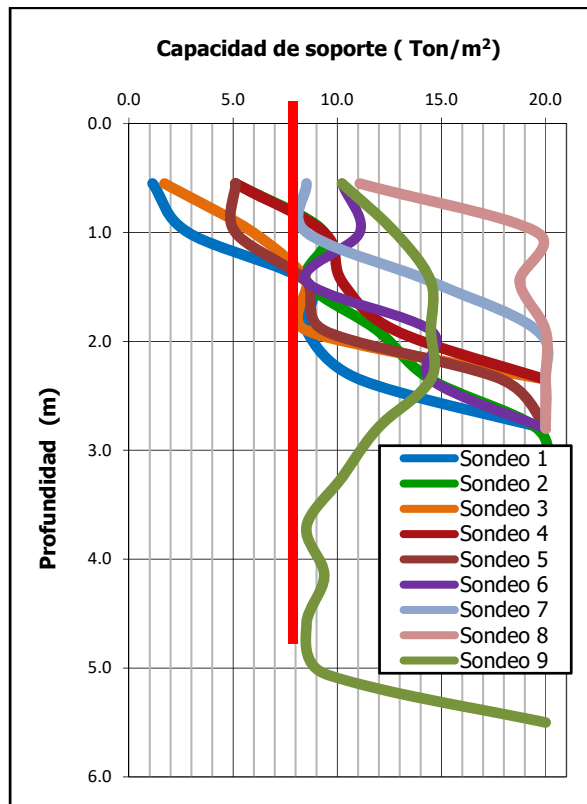
Figura 6. Capacidad de Carga de Admisible vrs Profundidad

Se considera capacidad de carga neta porque se supone que el cimiento quedará enterrado, por lo cual en la estimación de cargas debe considerarse el peso del suelo sobre el cimiento; de esta forma, en la Tabla 5 se muestran las capacidades de carga para las diferentes profundidades exploradas, dichas capacidades se consideran con un factor de seguridad de 3 y los valores deberán ser utilizados en la proyección del sistema estructural de transmisión de la carga de la superestructura al suelo.

En rojo valores menores a 8.0 Ton/m<sup>2</sup> (carga mínima para el uso del método de Diseño simplificado del Código Sísmico 2010, sección 17.1, carga última 24.0 Ton/m<sup>2</sup>)

En caso de que la carga última transmitida por la obra es mayor a 8.0 Ton/m<sup>2</sup>, se deberá de revisar en la Tabla 5 a que profundidad de desplante se obtiene la capacidad de soporte admisible necesaria.
