MINISTERIO DE OBRAS PÚBLICAS Y TRANSPORTES  
CONSEJO NACIONAL DE VIALIDAD

# **Rehabilitación del Puente sobre el Río Ciruelas, Ruta Nacional No. 27, por parte de CONAVI.**

Perfil

Enero de 2022

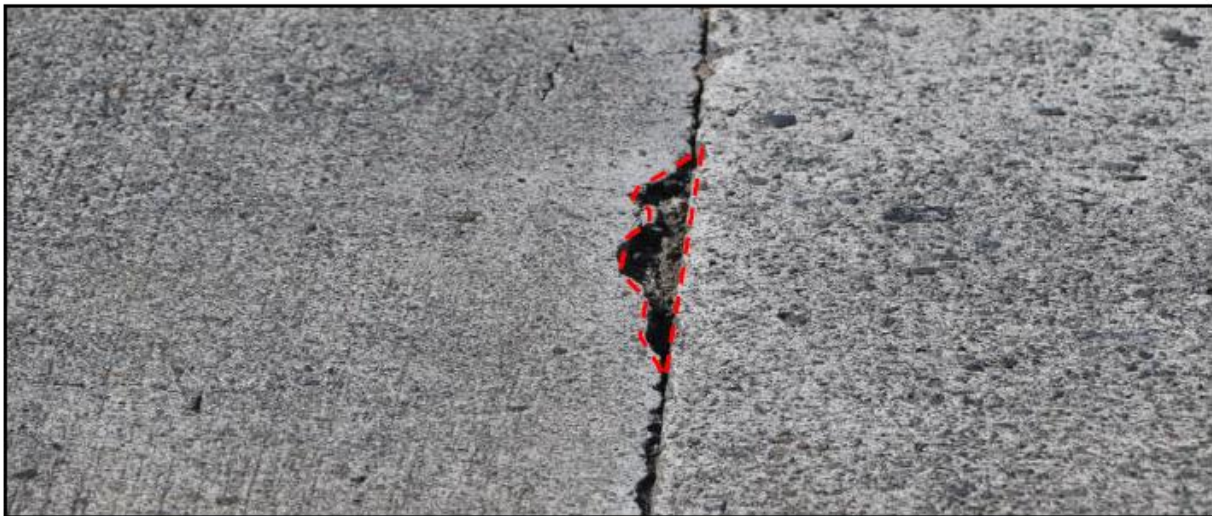
**Figura 2. Desprendimiento de concreto en juntas de construcción, puente sobre el río Ciruelas.**

Ademas el desprendimiento del concreto en la zona de juntas se refleja en la losa del Puente sobre el río Ciruelas como se muestra a continuación:

El principal problema que se presenta en el puente es la inseguridad de los usuarios al transitar por el puente, debido a daños como: fisuramiento de la losa, daños en juntas de expansión y oxidación en apoyos y amortiguadores.

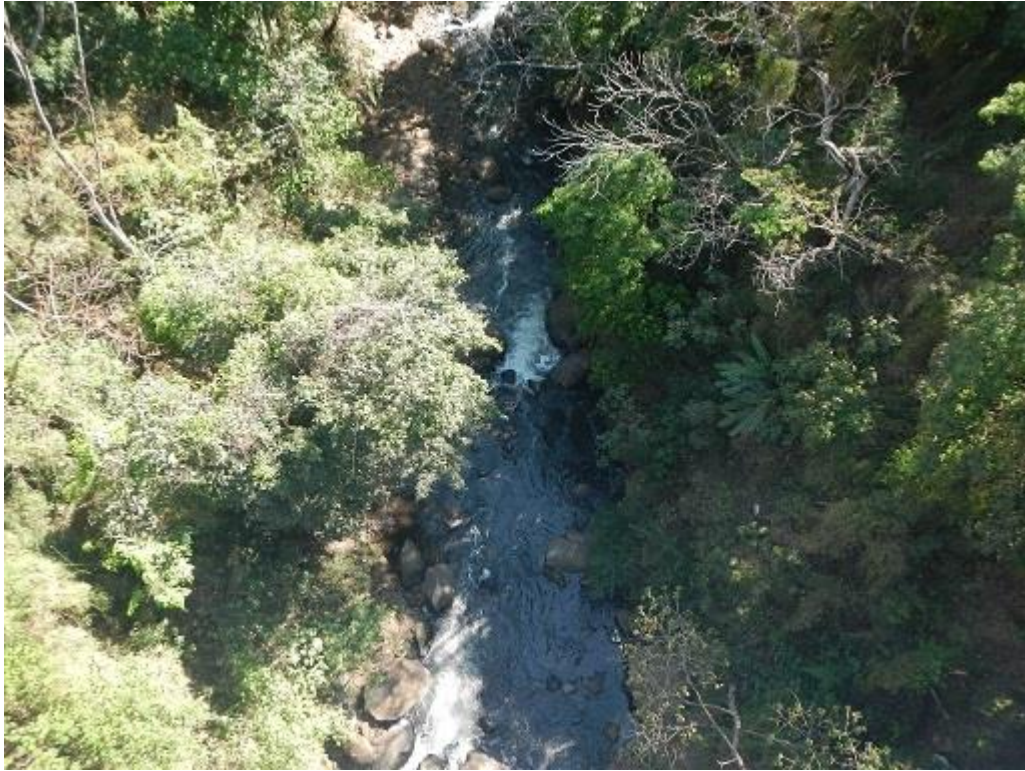
**Figura 10. Vegetación predominante Puente sobre el Río Ciruelas.**

- c) Mediante fotografías del sitio (Figura 10), se determina que la vegetación predominante corresponde a Bosque No denso, lo que corresponde a un valor de 2 en la matriz.
