Estudio de Amenaza Sísmica
Puentes sobre el Río Salitral y Ciruelas RN.27
Octubre, 2020

Preparado para:
Consejo Nacional de Vialidad (CONAVI)

Camacho Y Mora S.A.

INF-PC-20-14-364

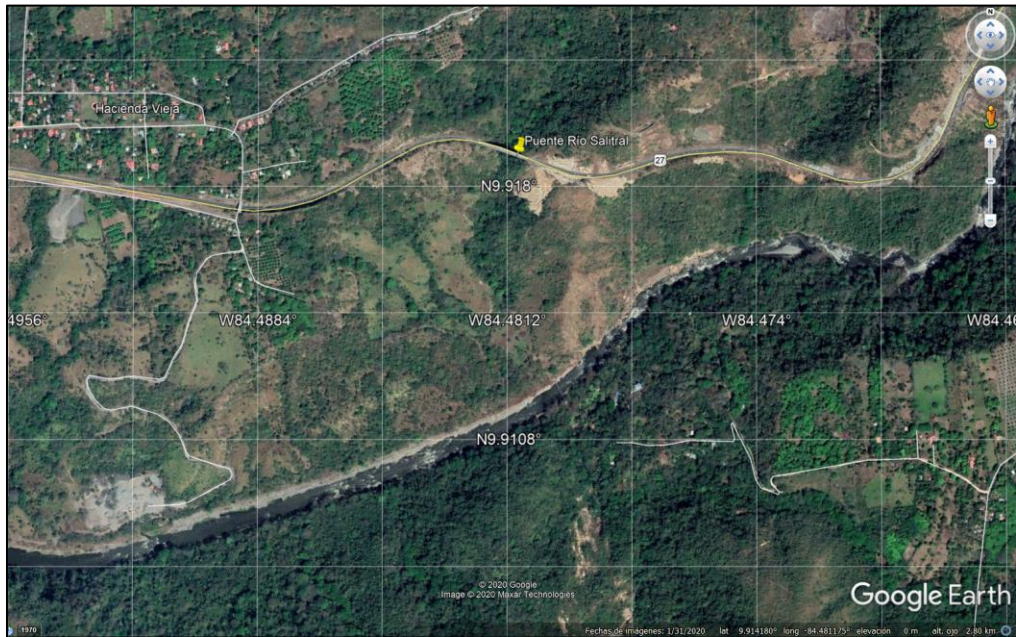
Figura 1-2. Ubicación del Puente sobre el Río Salitral.

El puente sobre el Río Salitral se ubica sobre la Ruta Nacional 27 en la estación 48+040 aproximadamente, en la provincia de Alajuela, cantón de Orotina y distrito Hacienda Vieja (ver Figura 1-2). Las coordenadas del puente corresponden a 84°28'51.9" Longitud y 9°55'08.2" Latitud.

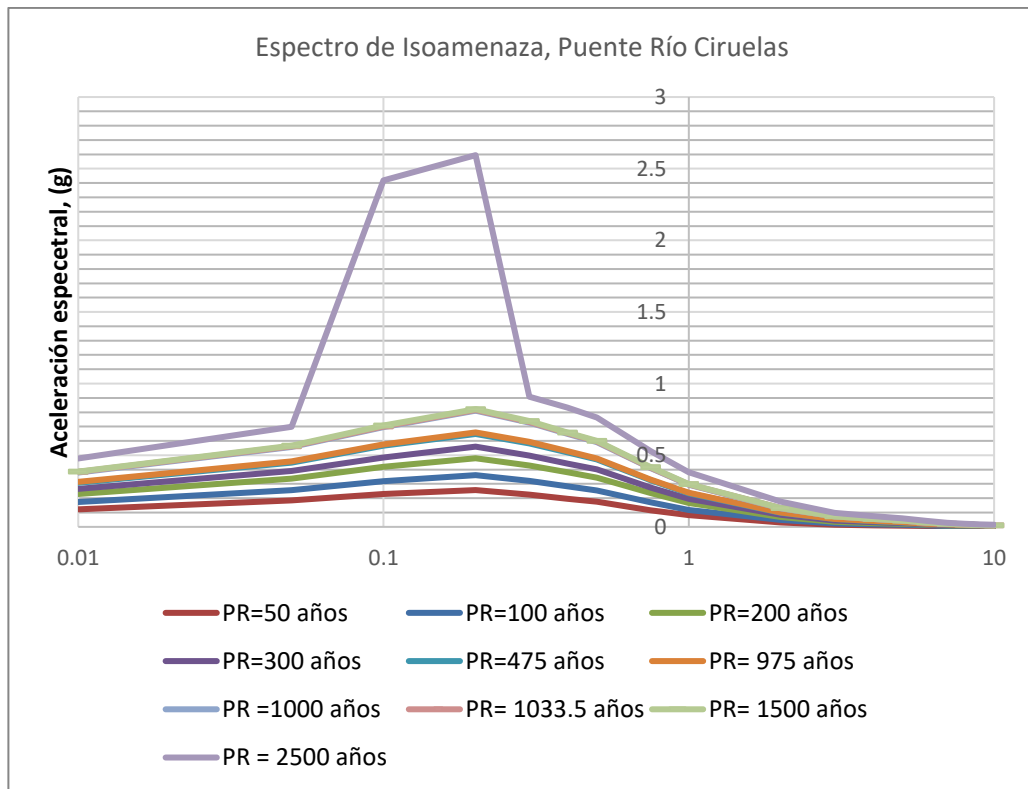
Figura 3-2. Espectro de Amenaza Uniforme para diferentes periodos de retorno, Puente Río Ciruelas.

En la Figura 3-2 y Figura 3-3 se presenta un espectro de amenaza uniforme para distintos periodos de retorno adicionales a los 1033.5 años mencionados anteriormente, específicamente para 475 años, 975 años y 2475 años, esto con el fin de hacer una comparación entre ellos. Como es lógico suponer, entre mayor es la aceleración espectral, menor es su probabilidad de excedencia. En diseño estructural, se debe hacer un análisis costo-beneficio a la hora de determinar el periodo de retorno a utilizar para el análisis de estructuras

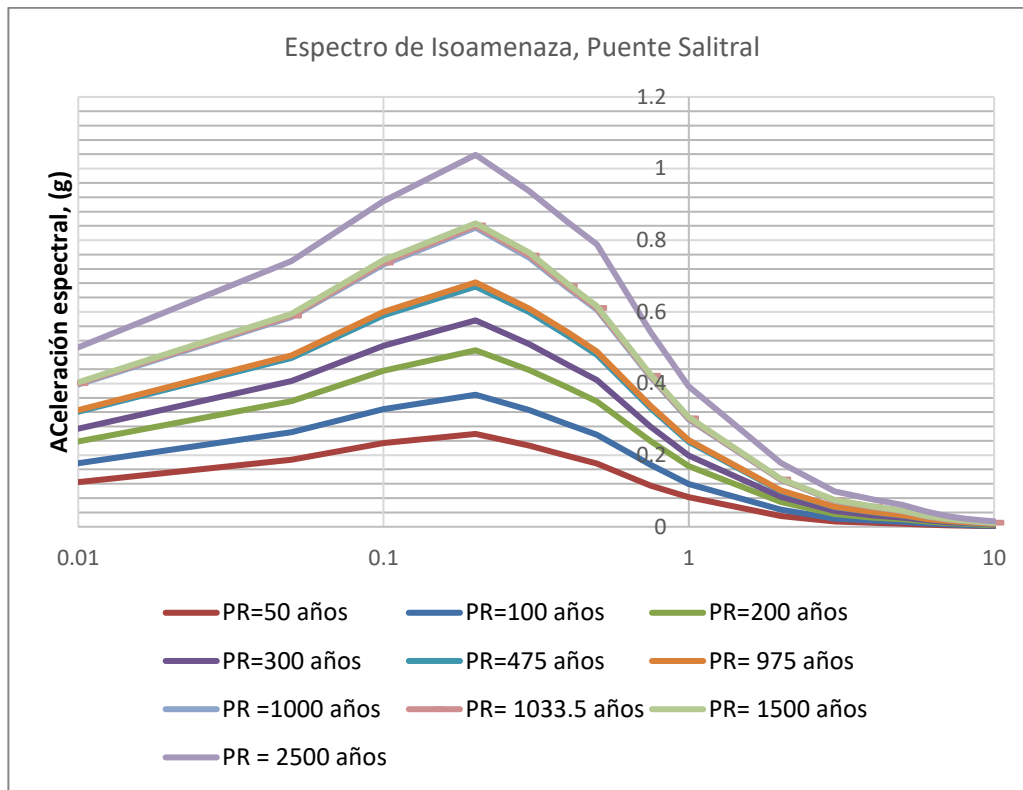
Figura 3-3. Espectro de Amenaza Uniforme para diferentes periodos de retorno, Puente Río Salitral.

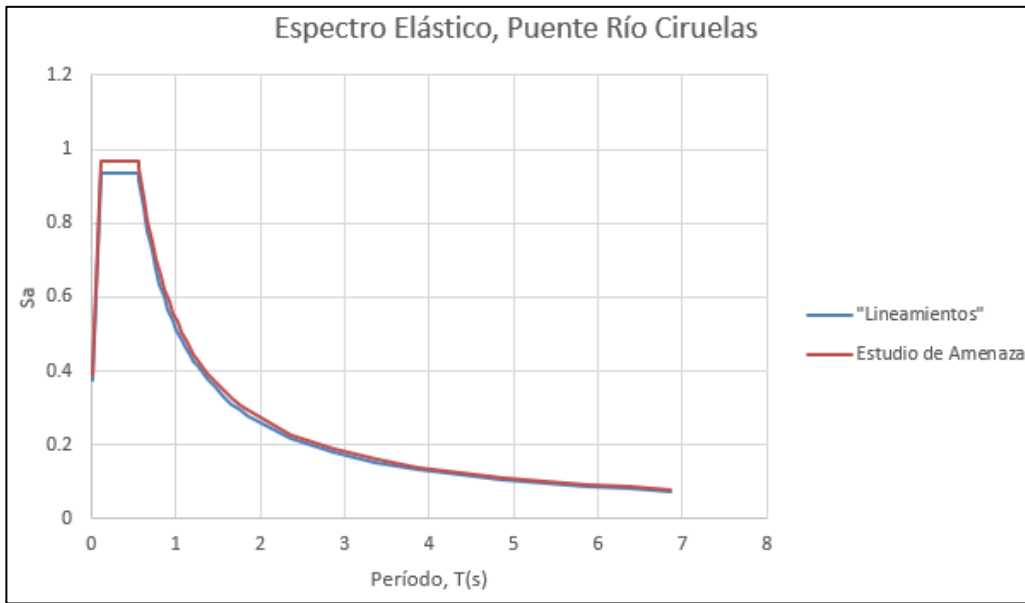
Figura 3-4. Comparación entre espectros de diseño para el puente río Ciruelas

Cada espectro construido a partir de los valores del estudio de amenaza sísmica se compara con los resultados obtenidos al utilizar los parámetros ya establecidos en la tabla 2.4-1 de los "Lineamientos para el diseño sismorresistente de Puentes". En las siguientes figuras se muestran los resultados.

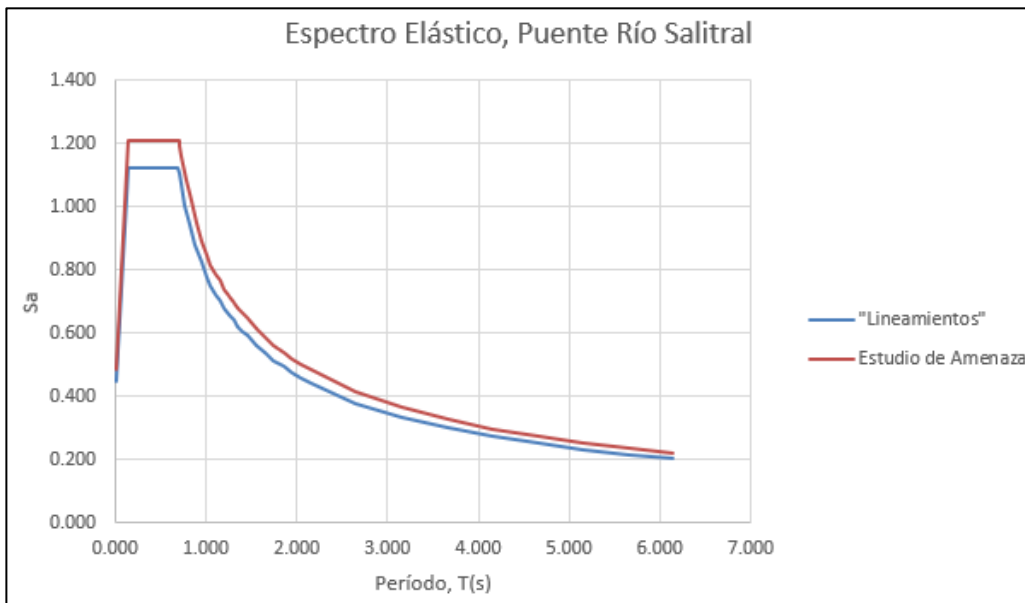
Figura 3-5. Comparación entre espectros de diseño para el puente río Salitral.
