Adecuación de diseño para la ampliación vial de la Ruta Nacional No.147 (Radial Lindora) y obras conexas entre el puente sobre el río Corrogres incluyendo las transiciones en ambas márgenes y el puente sobre el río Virilla, así como el acompañamiento técnico durante la construcción de las obras.

Anexo No.2 Geología

ANEXO No.2 GEOLOGÍA

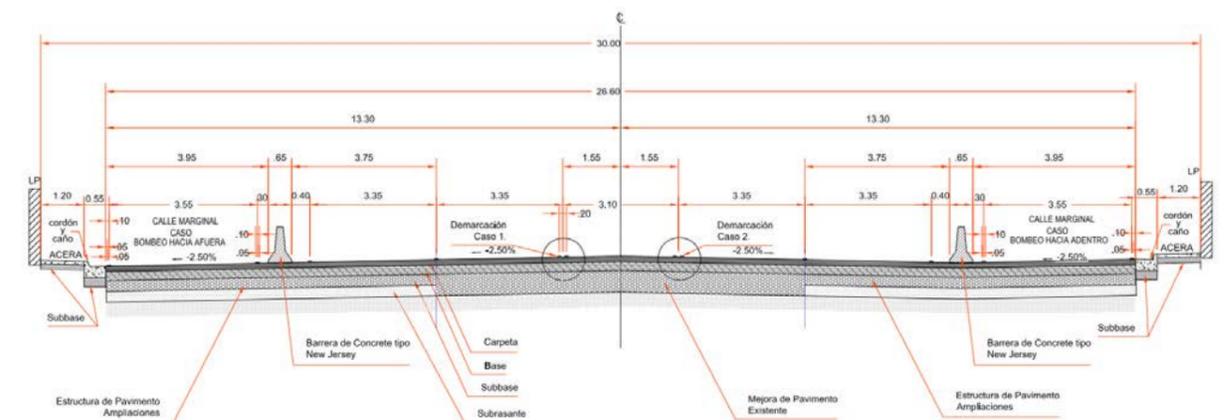
Figura 2-1: Sección transversal típica propuesta para la ampliación de la RN 147 (Radial Lindora)

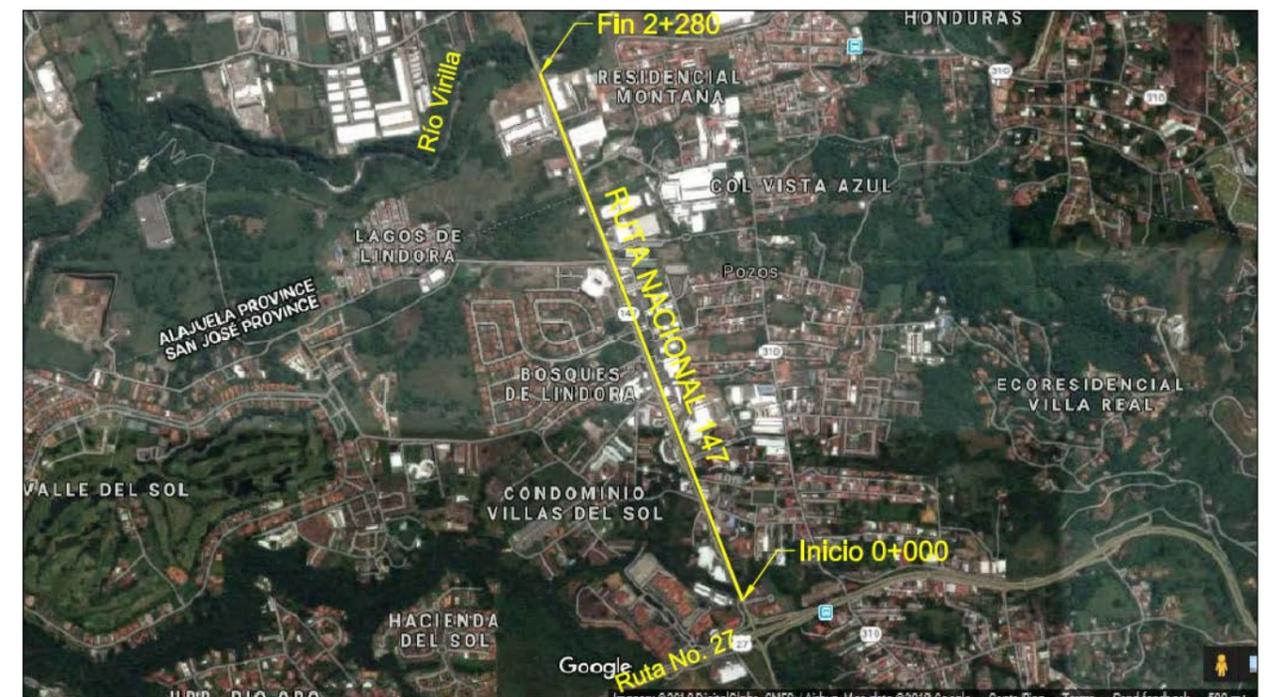
Figura 2-2: Fotografía aérea donde se ilustra la extensión del Proyecto de Ampliación Vial de la Ruta No. 147

La longitud de la intervención (ampliación) será de aproximadamente 2.28 km y la misma se extenderá desde el puente sobre el río Corrogres (estación 0+000) hasta el puente sobre el río Virilla (estación 2+280). Así pues, desde el punto de vista político-administrativo, el Proyecto se desarrollará enteramente en la provincia 1ª San José, cantón 9º Santa Ana, distrito 3º Pozos. En la Figura 2-2 se presenta una fotografía aérea donde se detalla la extensión de la intervención.

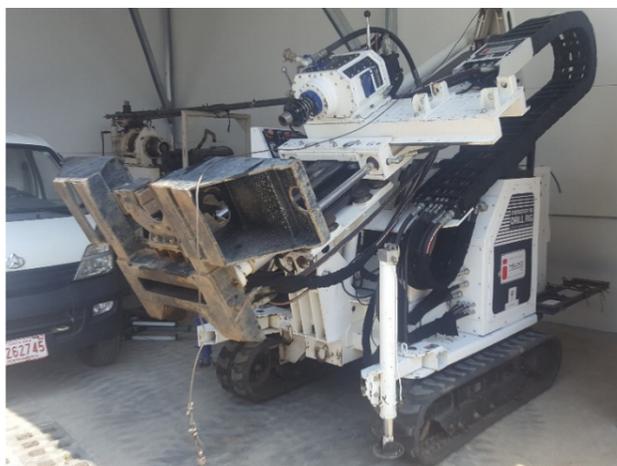
Foto 3-1: Equipo de perforación utilizado para la ejecución de las perforaciones a rotación.

El método de penetración estándar SPT es exclusivo para suelos, por lo tanto, cuando se alcanzan materiales de consistencia muy dura (e.g. bloques de roca o macizos rocosos) es necesario cambiar a la técnica de perforación con rotación. Como se indicó, ambos métodos permiten muestreo continuo, por lo que las muestras recuperadas pueden ser trasladadas al laboratorio para ser ensayadas. El equipo de perforación utilizado en esta fase de trabajos de campo corresponde con una perforadora multipropósito de la marca TMG que se muestra en la Foto 3-1, así como un trípode de perforación para los ensayos SPT que se muestra en la Foto 3-2.

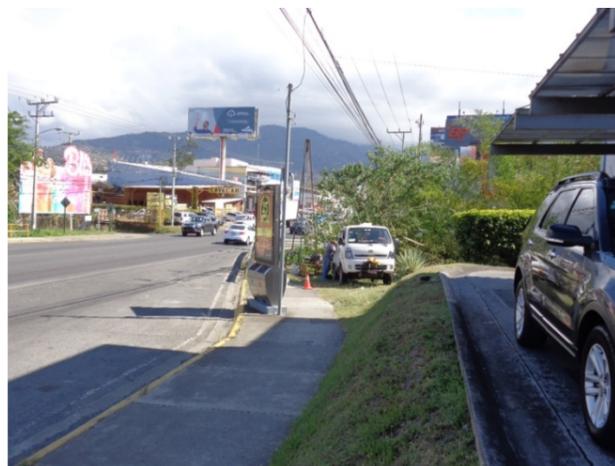
Foto 3-2: Equipo de perforación utilizado para la ejecución de las perforaciones con SPT

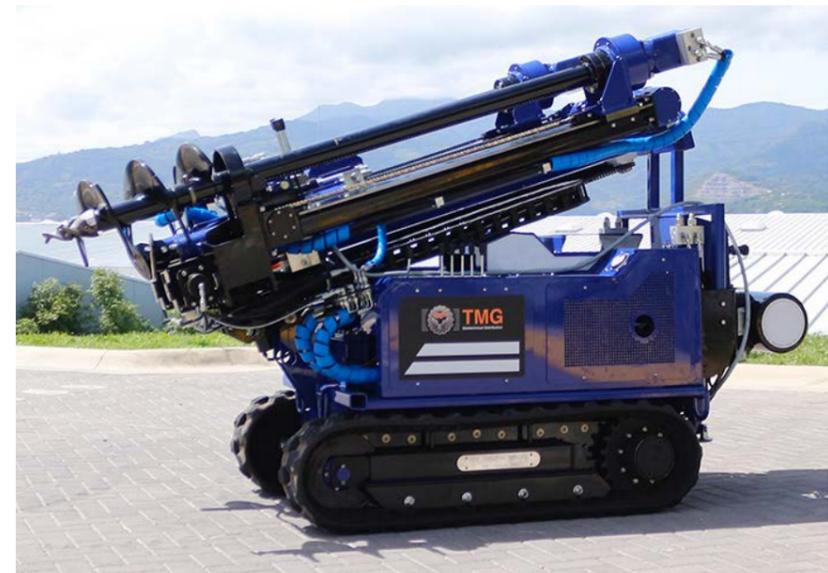
Foto 3-3: Equipo utilizado para las pruebas CPTu

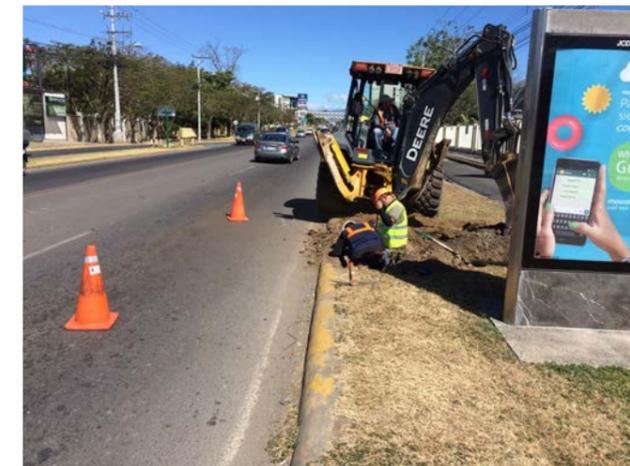
Foto 3-4: Condiciones del sitio durante los trabajos de auscultación del pavimento y retroexcavadora tipo back-hoe utilizada para las excavaciones y muestreo

Para la ejecución de la auscultación, específicamente la excavación de las trincheras y el muestreo correspondiente, se utilizó un retroexcavadora tipo “back hoe”. En la Foto 3-4 se ilustran las condiciones del sitio durante la excavación de las trincheras.

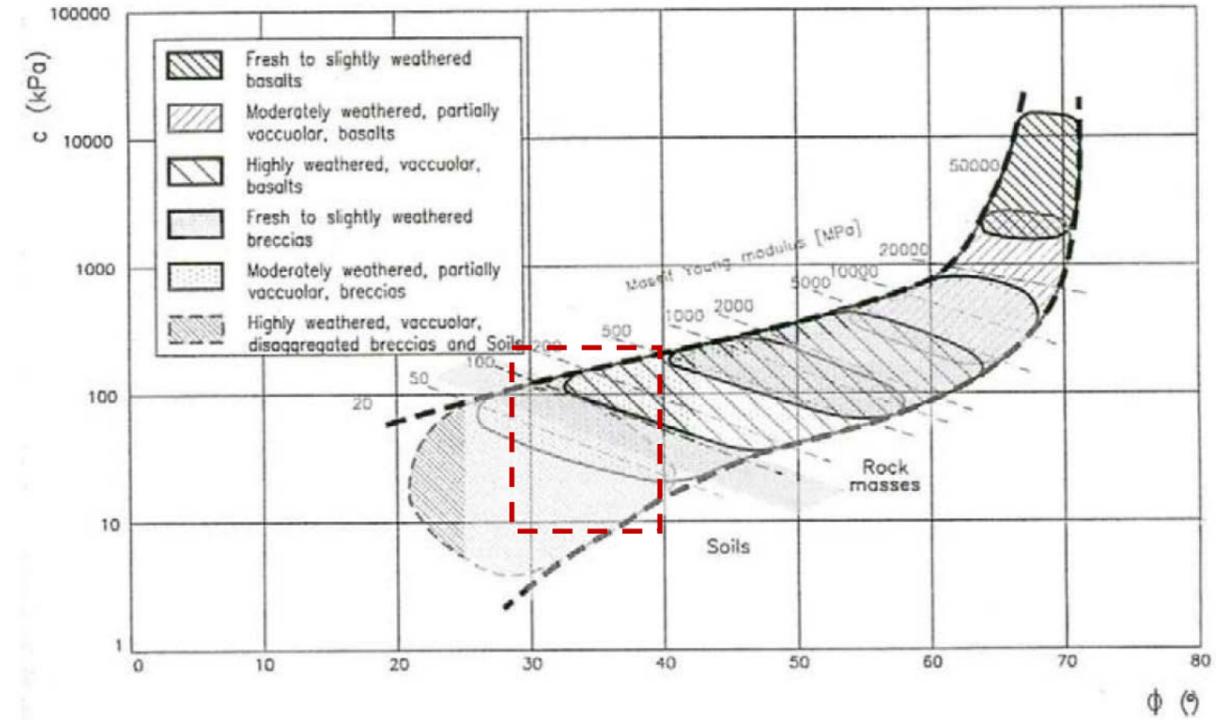
Figura 5-3: Parámetros de resistencia de macizos rocosos en ambientes volcánicos (Lourenço et al 2009)

Se procedió a comparar los resultados anteriores con los valores presentados en la literatura. Específicamente se utilizó la recomendación de Lourenço et al (2009) que presenta parámetros de resistencia de macizos rocosos volcánicos y que se incluye en la Figura 5-3.

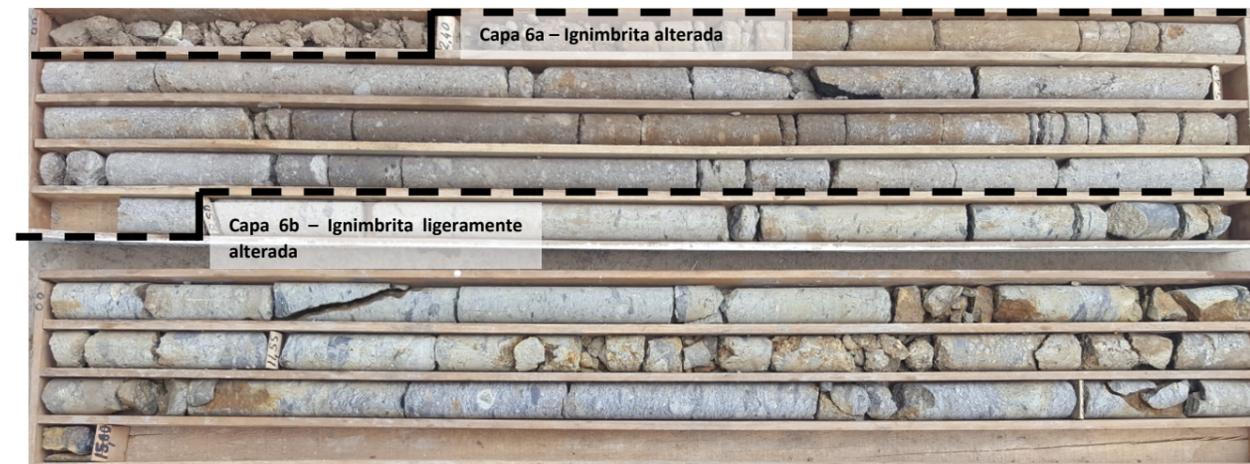
Foto 5-2: Caja de perforación del sondeo R2 donde se puede ilustrar las diferencias en la alteración de la ignimbrita.

En las Foto 5-2 se presenta la caja de perforación del sondeo R2. En esta caja es posible observar las diferencias en el grado de alteración de la muestra y como la alteración va disminuyendo con la profundidad.

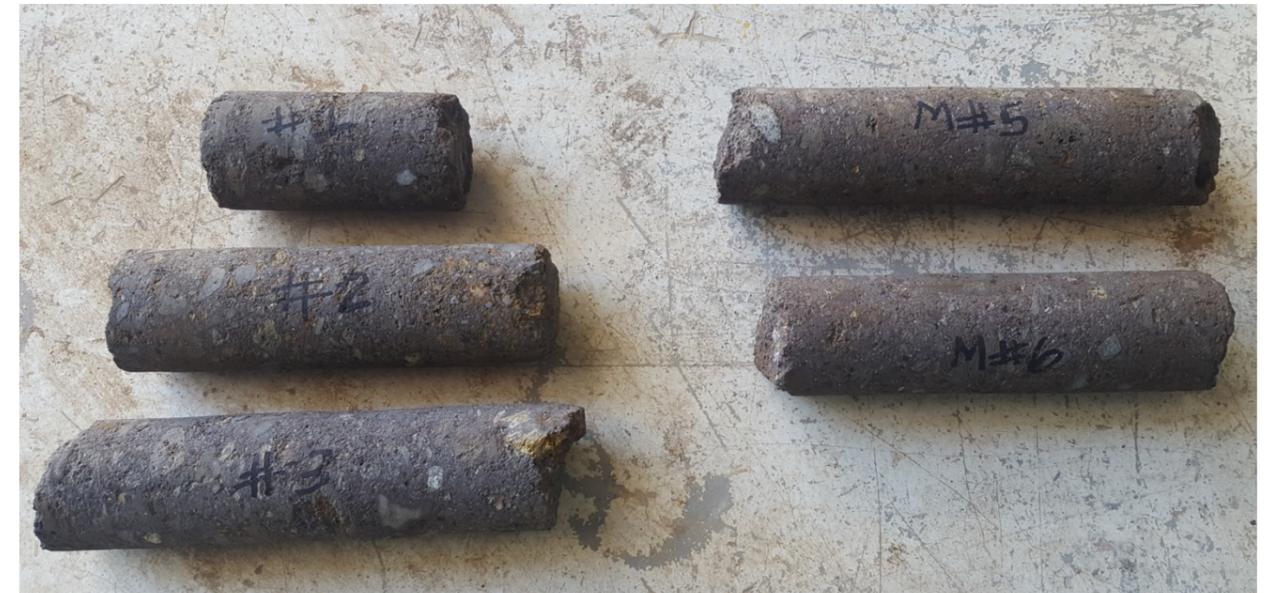
Foto 5-3: Muestras de mano de la ignimbrita en condición alterada extraída de las cajas de perforación R1 y R2

Esta ignimbrita muy alterada o alterada se encuentra en una condición muy fracturada o fracturada. Los valores de índice de calidad de la roca (RQD, por sus siglas en inglés) varían entre 0 y 20% para los tramos muy alterados y entre 30 y 70% para los tramos menos alterados. Las fracturas que se observan tienden a ser horizontales y las juntas son limpias y rugosas.

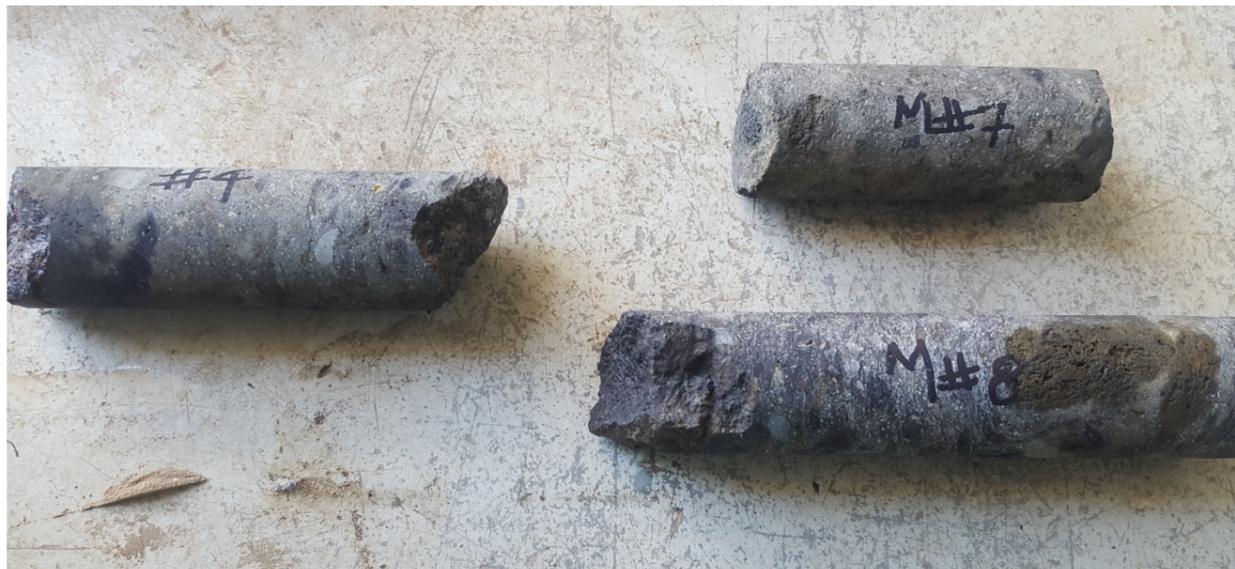
Foto 5-4: Muestras de mano de la ignimbrita en condición ligeramente alterada a sana extraídas de las cajas de perforación R1 y R2

Por debajo de la ignimbrita alterada aparece la misma ignimbrita pero en una condición ligeramente alterada o sana. Esta diferencia en el grado de alteración hace que la roca sea más resistente y posea mejores características mecánicas. En este caso la ignimbrita posee un color gris o gris oscuro y presenta fiames alargados y de color negro. En la Foto 5-4 se presentan muestras de mano de esta roca menos alterada.

Si bien la roca está en una condición más sana, el macizo rocoso se encuentra en una condición de fracturamiento similar. Los valores RQD medidos en este estrato menos alterado varían entre 25 y 65%. Nótese que estos valores son muy similares a los medidos en la Capa 6a. En este caso las fracturas son a 45°, presentan algo de óxido y son también rugosas.

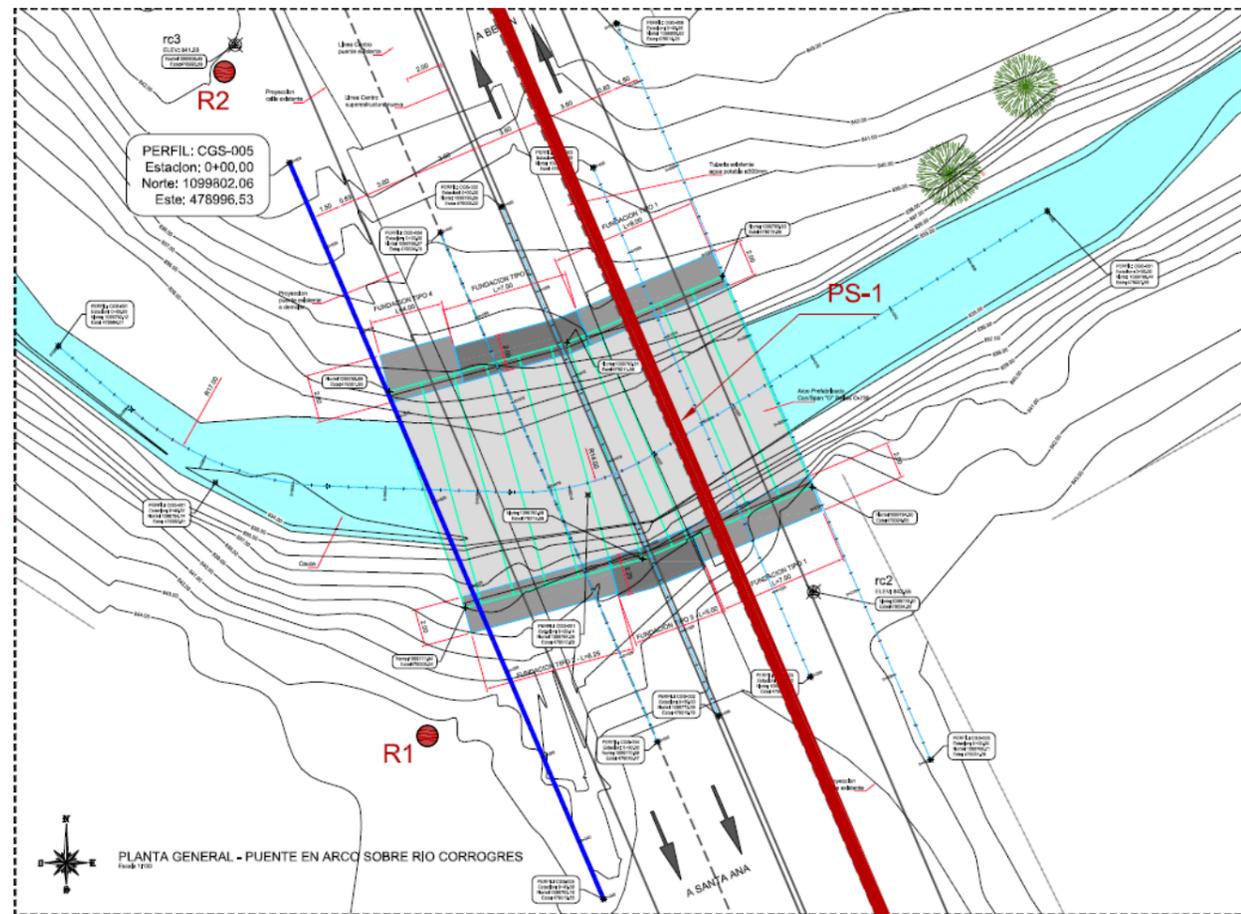
Figura 6-1: Vista en planta del nuevo puente sobre el río Corrogres. Se indica la ubicación de las perforaciones R1 y R2, el perfil de geofísica PS-1 y la sección del modelo geotécnico (CGS-005).

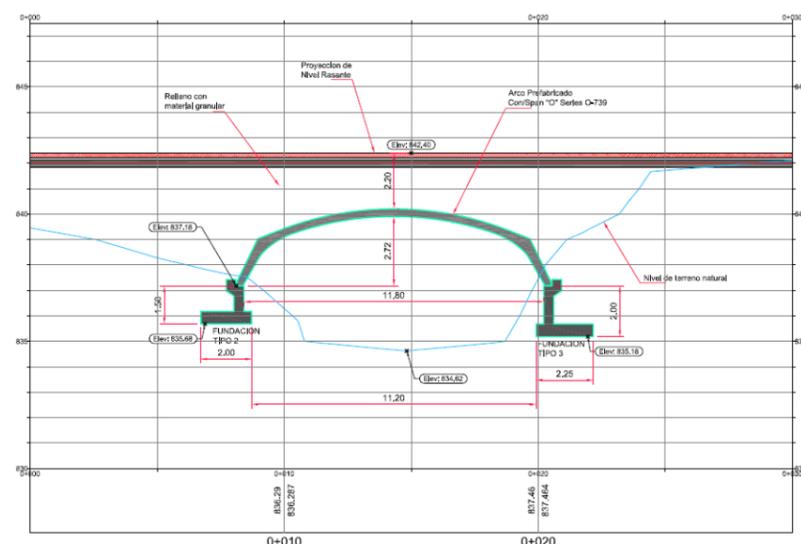
Figura 6-2: Sección típica de la nueva obra sobre el río Corrogres a través de la línea centro (CGS-002)

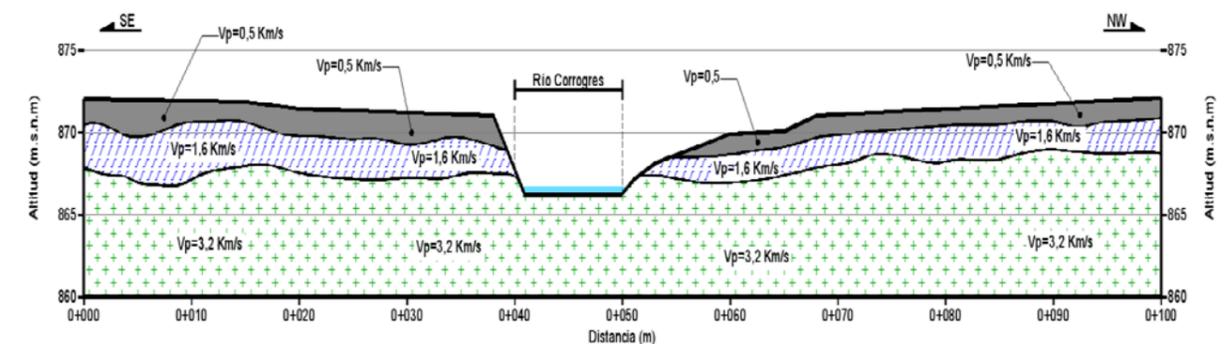
Figura 6-3: Perfil de refracción sísmica realizado para el sitio del puente sobre el río Corrogres

Los resultados de la geofísica se complementan con la topografía del sitio para elaborar un perfil de refracción sísmica a lo largo del eje longitudinal del puente. Este perfil se presenta en la Figura 6-3.

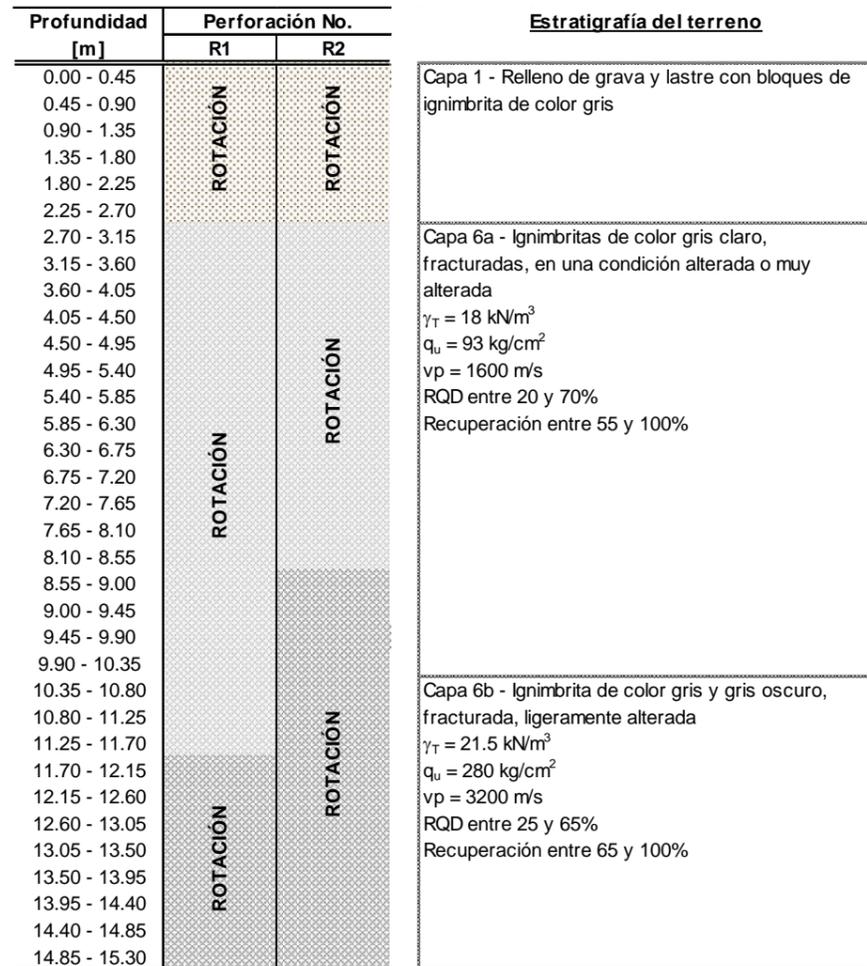
Figura 6-4: Perfil estratigráfico detectado en el sitio del puente sobre el río Corrogres

En la Figura 6-4 se presenta la idealización del perfil estratigráfico detectado.

Cabe destacar que el nivel freático no se detectó en ninguno de los dos sondeos ejecutados. Es probable que este nivel coincida con el nivel del río Corrogres.

Nótese que para el sitio del puente sobre el río Corrogres no se detecta la presencia de la arcilla expansiva descrita para la Capa 2.

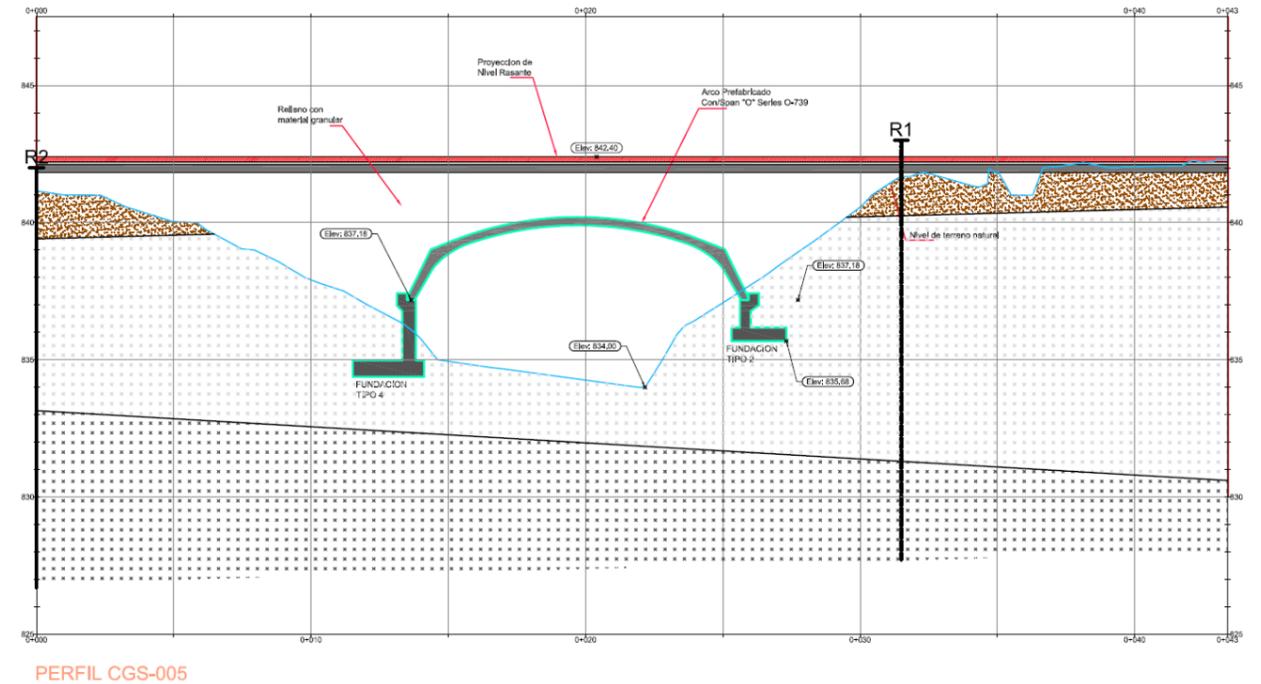
Figura 6-5: Modelo geotécnico suelo-estructura para el sitio del puente sobre el río Corrogres

La información de la figura anterior se puede integrar con la topografía y con la nueva estructura propuesta. El resultado final es el modelo que finalmente se utiliza para evaluar la interacción suelo-estructura de este sitio. Cabe destacar que este modelo se elaboró específicamente para la sección aguas abajo y que se identifica en los planos estructurales del puente como CGS-005. La razón de seleccionar dicha sección es que la zona donde se realizaron los sondeos. El modelo elaborado se presenta en la Figura 6-5.

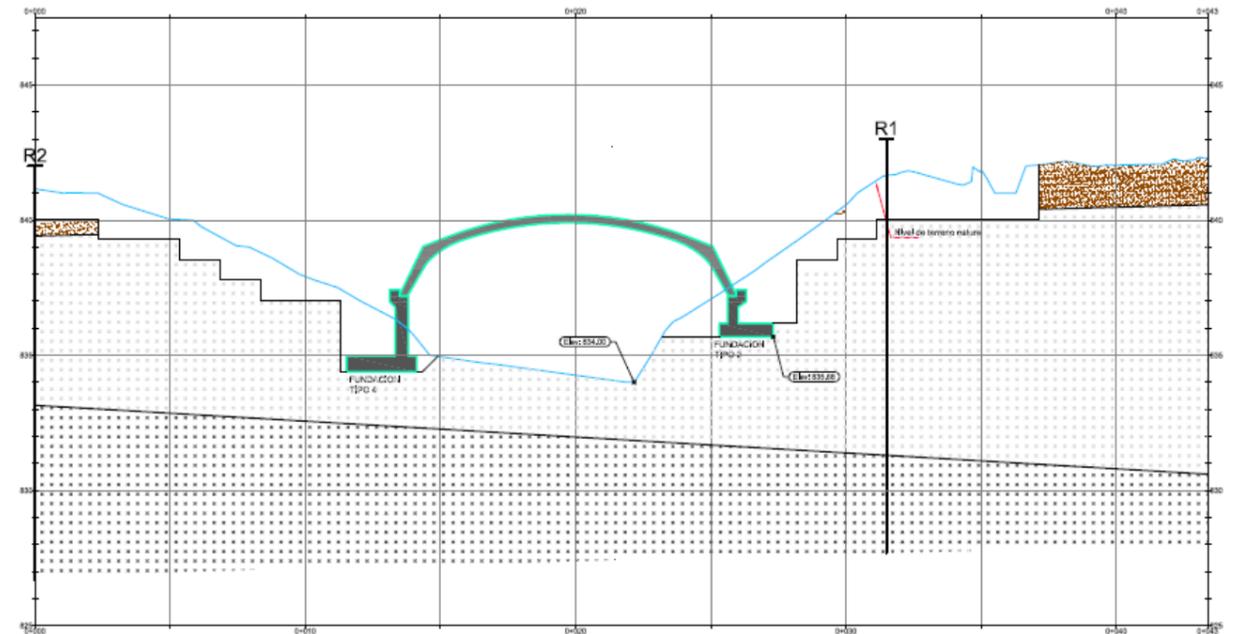
Figura 6-6: Modelo geotécnico considerado para la excavación temporal requerida para la construcción de la obra

La pendiente que está propuesta para los taludes temporales de la excavación es vertical. Se debe tener en consideración que estos cortes se realizarán en la ignimbrita, que es un material de buena resistencia y por lo tanto permite ese tipo de inclinación temporal. El modelo considerado para el análisis de estabilidad durante la construcción es el que se muestra en la Figura 6-6.

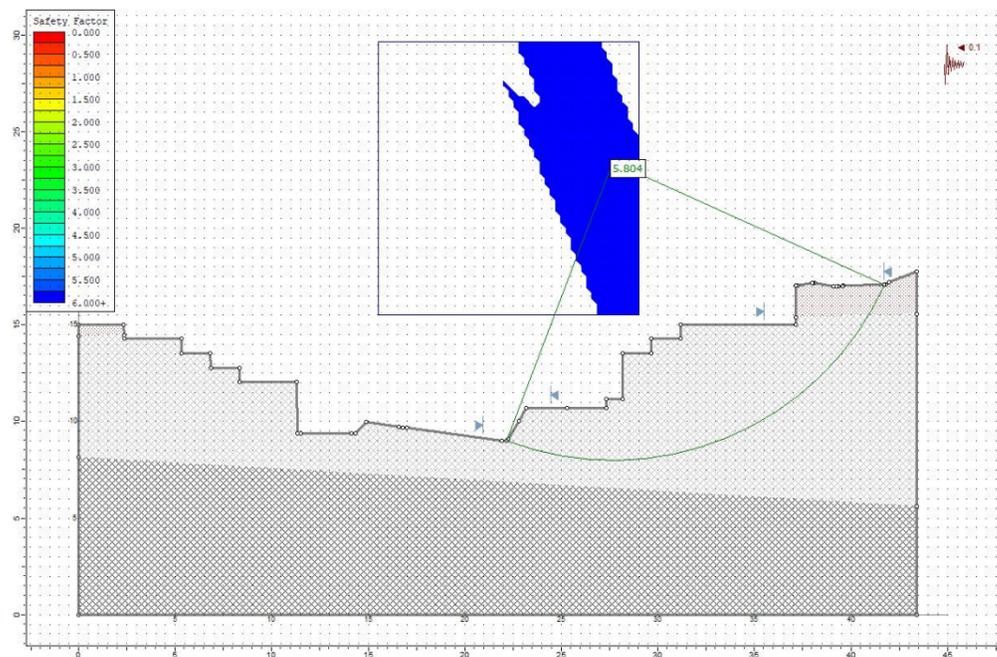
Figura 6-7: Resultado de análisis de estabilidad global para el caso pseudo-estático de la excavación temporal de la margen izquierda del río Corrogres

Condición Analizada	Factor de Seguridad	
	Estático	Sismo (0.10g)
Estabilidad global	7.232	5.804
Estabilidad local	9.373	7.989

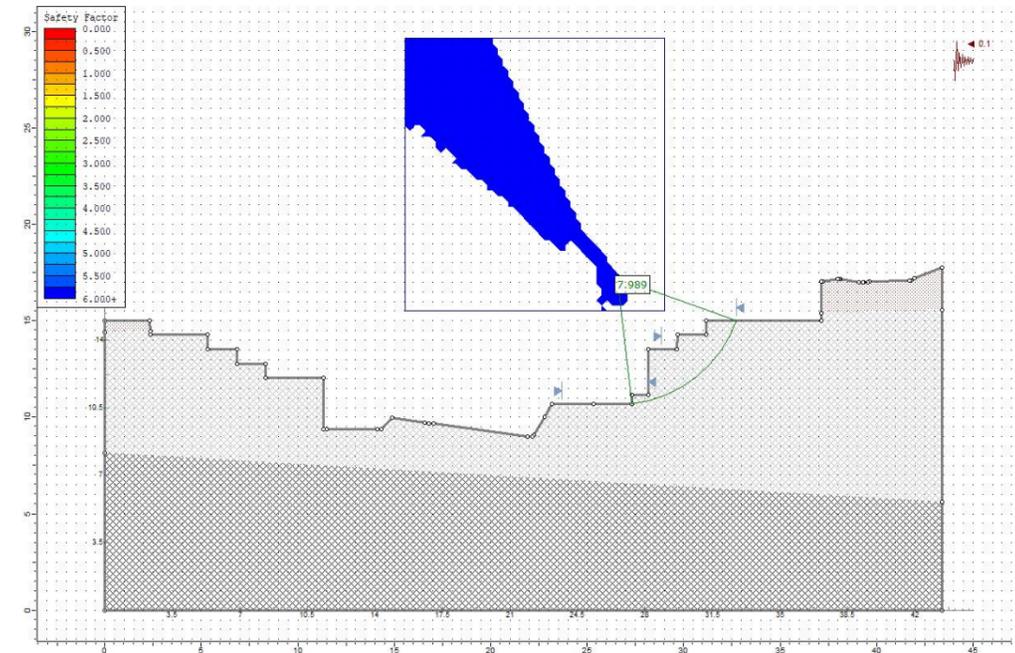
Figura 6-8: Resultado de análisis de estabilidad local para el caso pseudo-estático de la excavación temporal de la margen izquierda del río Corrogres

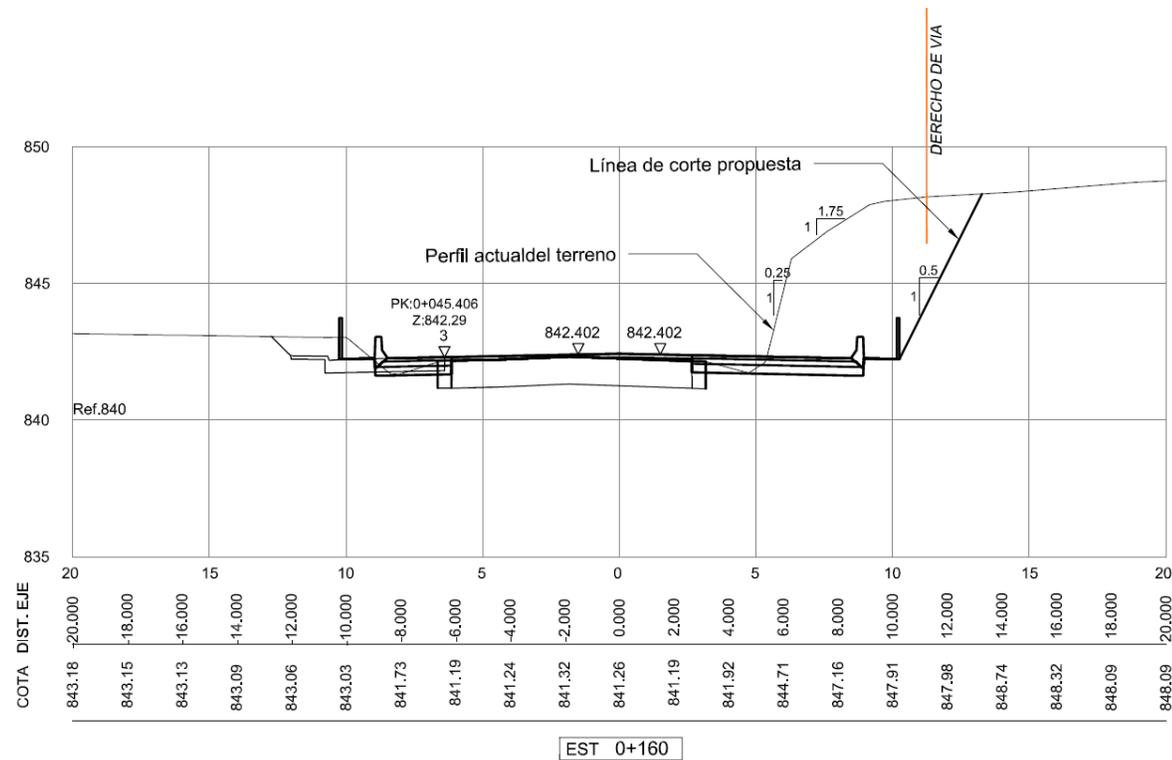
Figura 6-9: Detalle típico de la solución propuesta originalmente en la estación 0+160, donde se ilustra la altura del talud y la conformación actual del terreno. Esta solución fue descartada por las limitaciones en el derecho de vía

Debido a que el derecho de vía es limitado (ver Figura 6-9), se descartó la posibilidad de hacer un corte para la ampliación, ya que este resultaría en que el movimiento de tierras se extendiera hacia las propiedades privadas que colindan con la radial. El derecho de vía tan restringido también limita las posibilidades para la construcción de obras de retención, ya que tampoco es posible construir anclajes activos (pantallas ancladas) o pernos pasivos (suelo cosido) pues estos elementos también invadirían las propiedades privadas de la parte superior del corte.

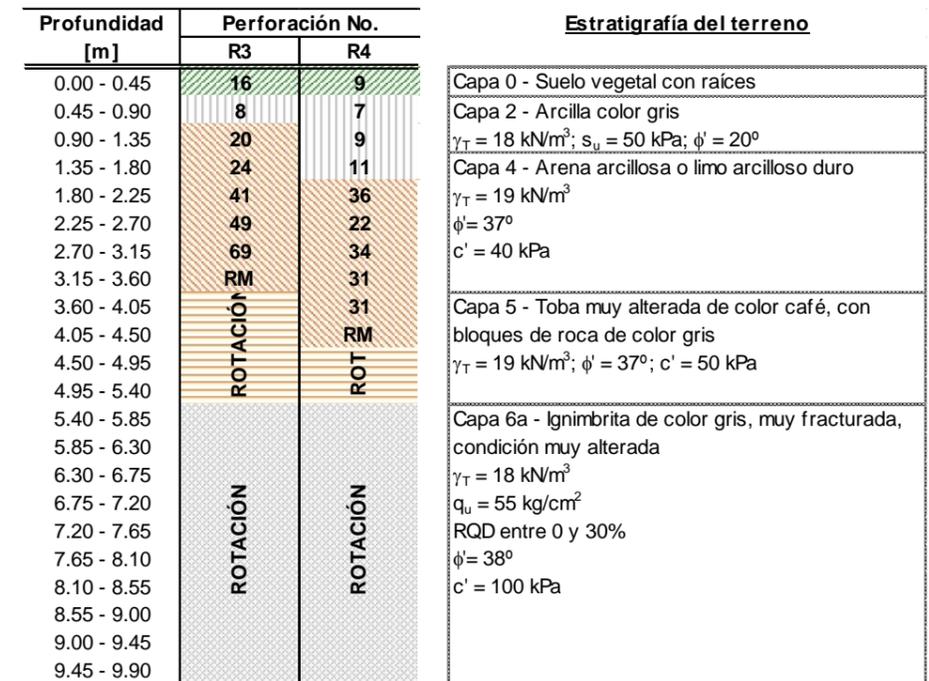
Figura 6-10: Perfil estratigráfico típico detectado en el tramo entre la estación 0+130 y 0+310

Se determina que el perfil del terreno está compuesto por los siguientes estratos: Capa 0) suelo vegetal, Capa 2) arcilla plástica de color gris de poco espesor y de consistencia blanda, Capa 4) arena arcillosa o limo arcilloso con arena de compacidad densa a muy densa, Capa 5) toba en condición muy alterada y Capa 6a) ignimbrita en condición muy alterada. En la Figura 6-10 se presenta la distribución de cada uno de estos estratos en las perforaciones ejecutadas.

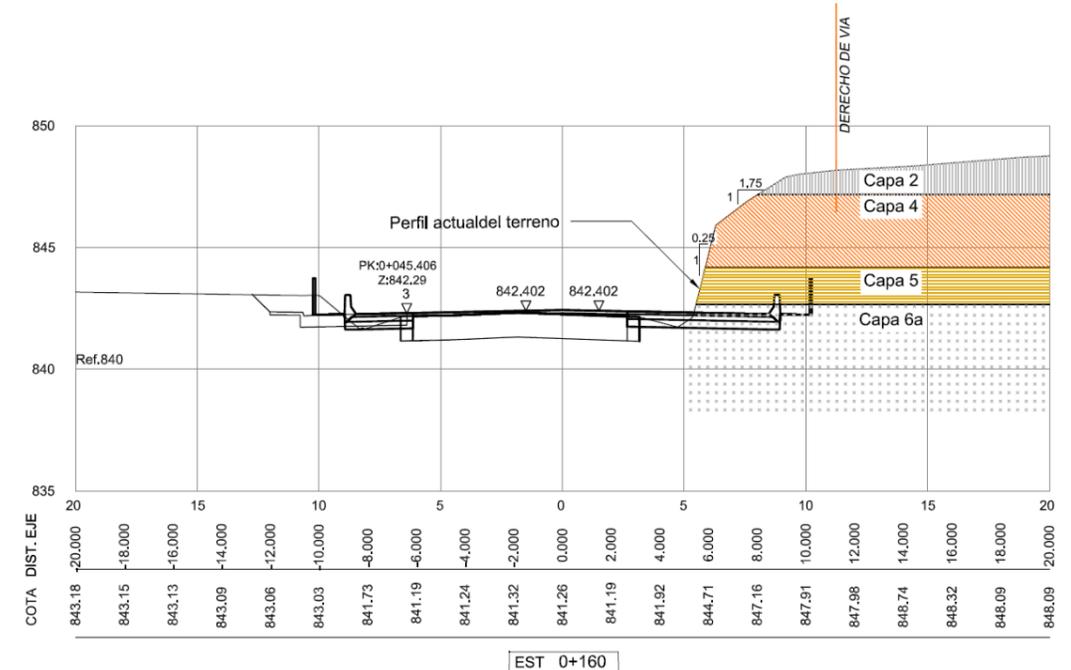
Figura 6-11: Modelo geotécnico del talud de corte del tramo bajo análisis - Estación 0+160

La información presentada en la Figura 6-10 puede ser integrada con la topografía presentada en la Figura 6-9 para ilustrar la forma en que está compuesto el talud. Estas condiciones se ilustran en la Figura 6-11.

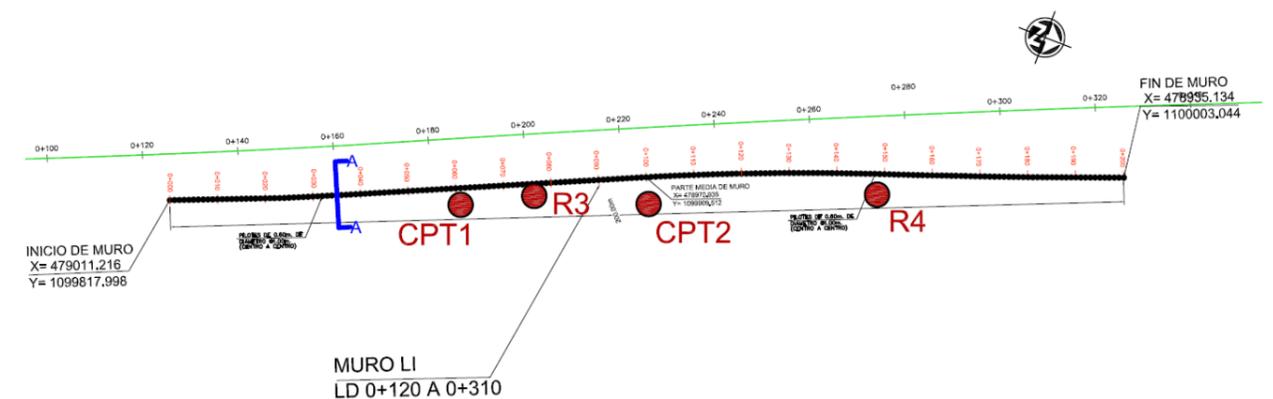
Figura 6-12: Vista en planta de la pantalla de pilotes propuesta para el tramo entre las estaciones 0+130 a 0+310

En la Figura 6-12 se presenta la vista en planta del muro de pilotes. En esta figura se puede observar la ubicación de los sondeos a rotación y con CPT que fueron realizados en la parte superior del corte. En la Figura 6-13 se presenta el detalle típico de la solución propuesta (Sección A-A) y que se ubica en la estación 0+160 de la radial. En esta figura se incluye la distribución de cada uno de los estratos por lo que a su vez corresponde con el modelo de interacción suelo-estructura. Se seleccionó esta estación pues se considera la más crítica, ya que el talud posee la mayor altura.

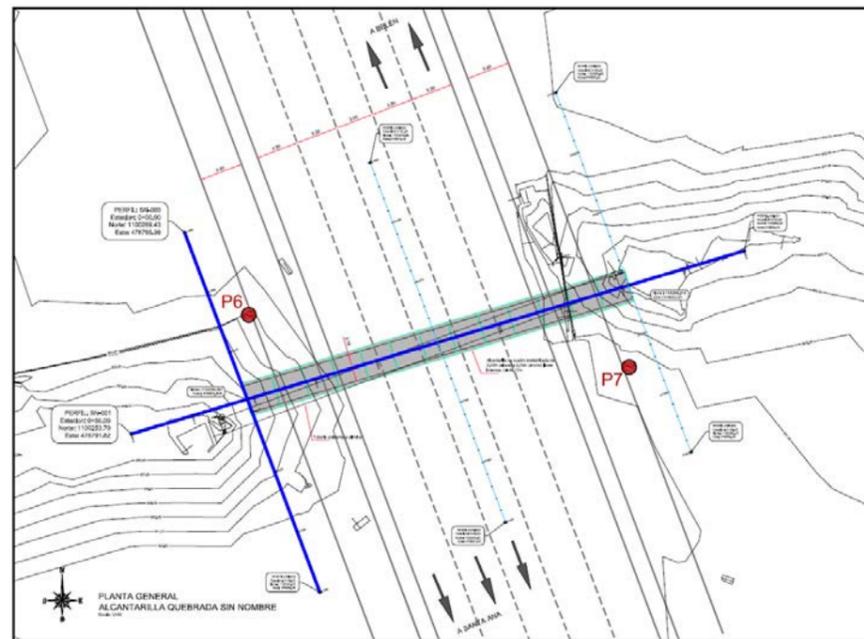
Figura 6-14: Vista en planta de la alcantarilla en el sitio de la quebrada sin nombre. Las líneas en color azul corresponden con las secciones que se utilizaron para la elaboración de los modelos de la interacción suelo-estructura. Se indica la ubicación de las perforaciones.

En la Figura 6-14 se presenta la vista en planta de dicha alcantarilla y que también se detalla en los planes estructurales correspondientes. En esta vista también se incluye la ubicación de los dos sondeos realizados, así como la ubicación de los distintos cortes que se presentan y que fueron la base para elaborar los modelos de la interacción suelo-estructura. En la Figura 6-15 se presenta un corte típico de la alcantarilla a través de la línea de centro correspondiente.

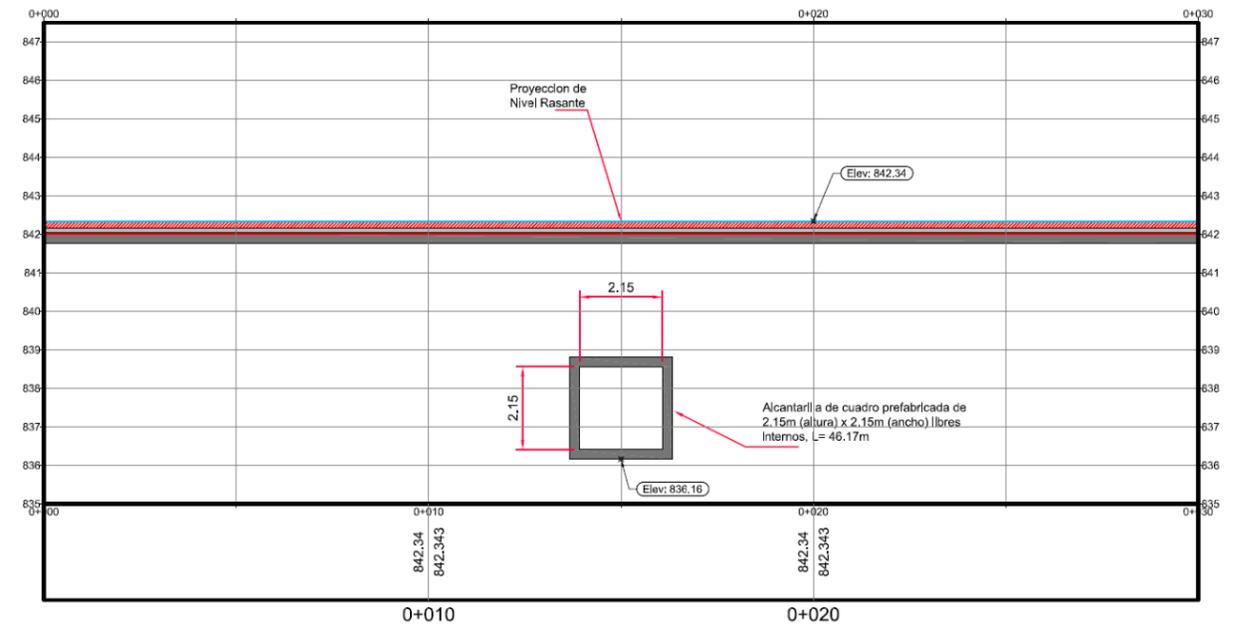
Figura 6-15: Sección típica de la alcantarilla propuesta para la quebrada sin nombre.

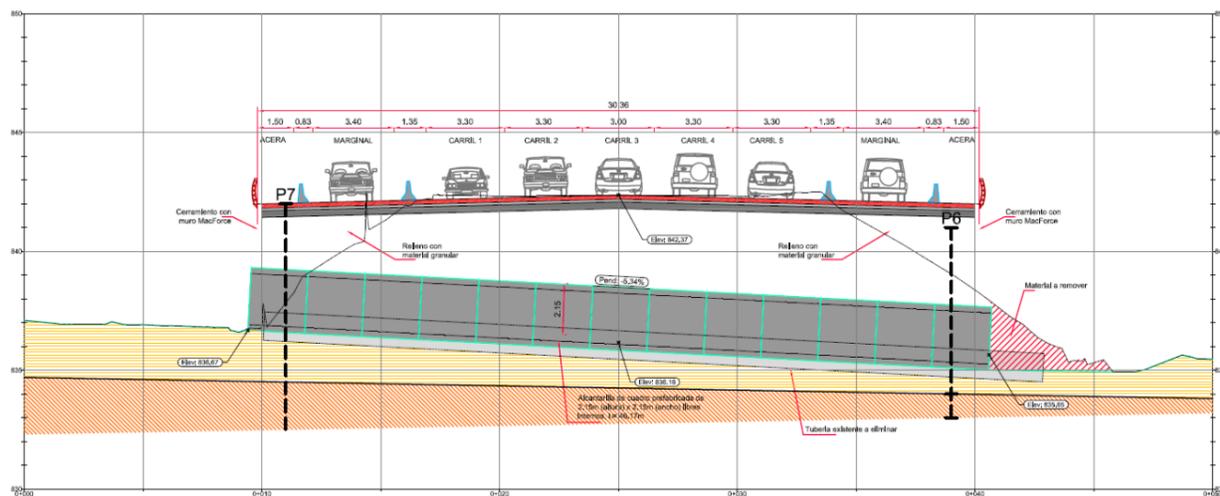
PERFIL SN-001

Figura 6-17: Modelo longitudinal suelo-estructura de la alcantarilla de cuadro de la quebrada sin nombre

La información de la figura anterior se puede integrar con la topografía y con la estructura para ilustrar no solo la distribución de las distintas capas de suelo, sino también el modelo de la interacción suelo-estructura. En la Figura 6-17 se presenta la sección típica SN-001 que corresponde con el perfil longitudinal de la alcantarilla. En la Figura 6-18 se presenta una sección típica que en la planta se identifica como sección SN-003.

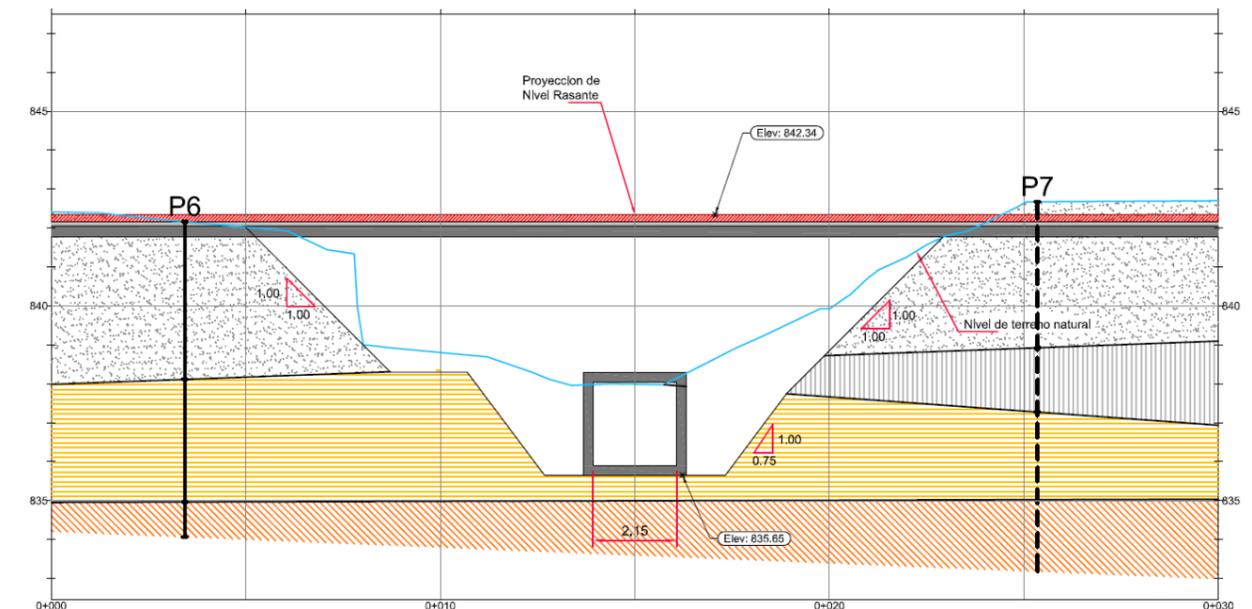
Figura 6-19: Modelo geotécnico considerado para la excavación temporal requerida para la construcción de la alcantarilla de cuadro en el sitio de la quebrada sin nombre

La pendiente que está propuesta para los taludes temporales de la excavación varía en función de las condiciones de los materiales. Se debe tener en consideración que estos cortes se realizarán en los suelos de las Capas 1, 2 y 3. El modelo considerado para el análisis de estabilidad durante la construcción es el que se muestra en la Figura 6-19.

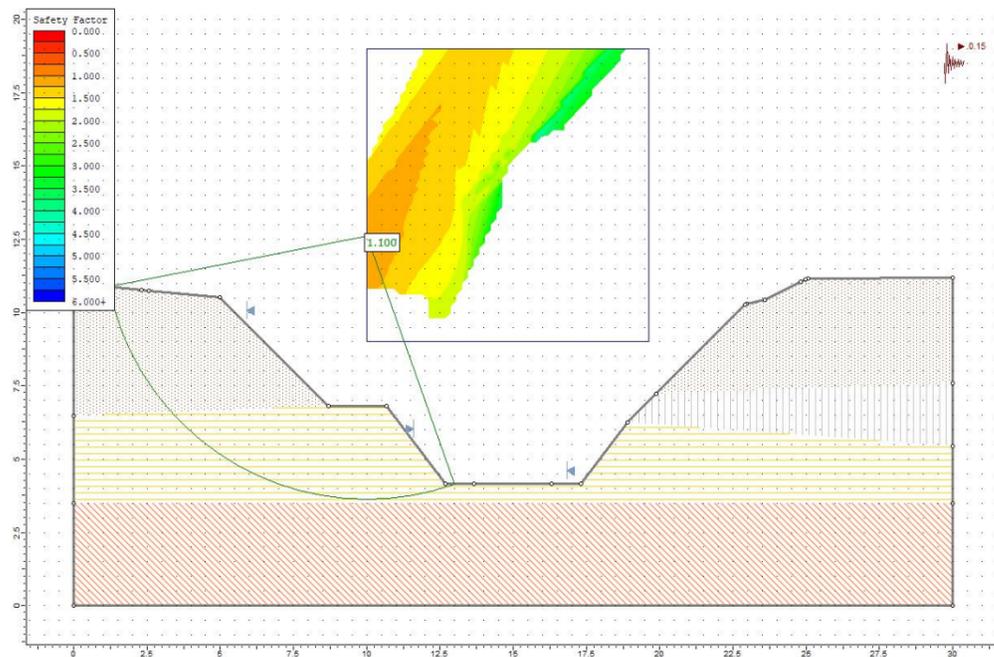
Figura 6-20: Resultado de análisis de estabilidad para el caso pseudo-estático de la excavación temporal de la margen derecha de la quebrada sin nombre

Nótese que ninguna de las superficies de falla críticas pasa por el piso de la excavación, lo que también valida el factor de seguridad que se había obtenido según la Ecuación 6-7.

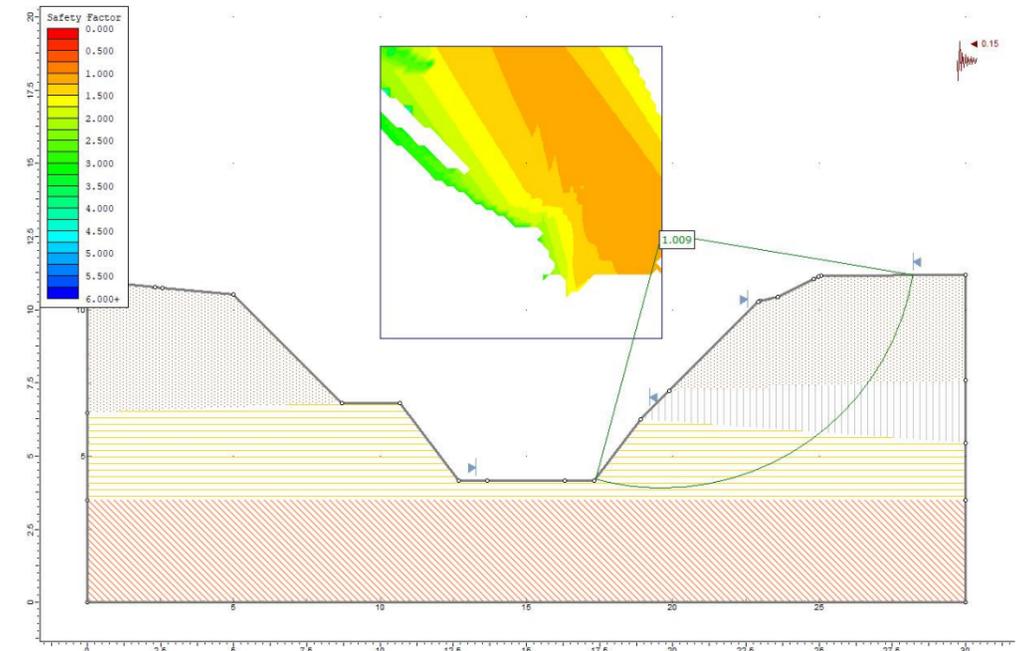
Figura 6-21: Resultado de análisis de estabilidad para el caso pseudo-estático de la excavación temporal de la margen izquierda de la quebrada sin nombre

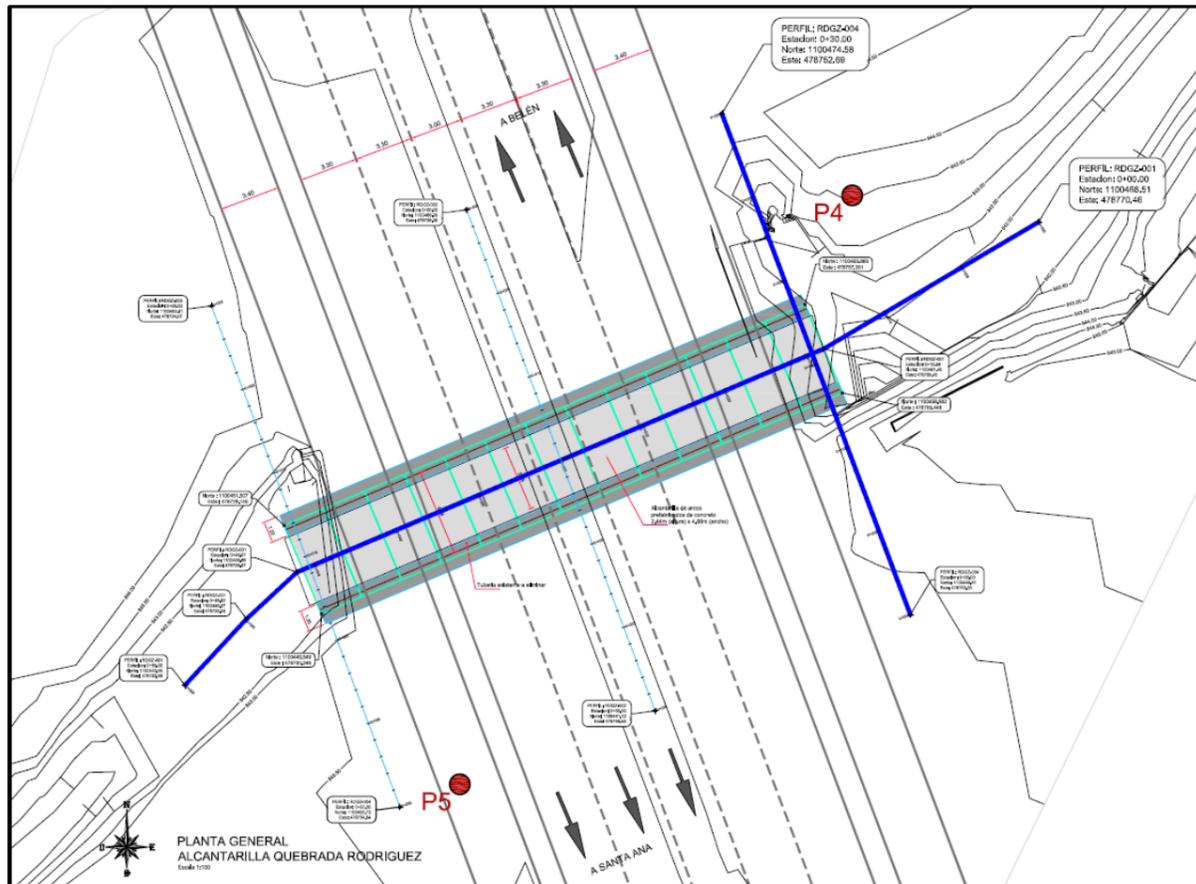
Figura 6-22: Vista en planta de la alcantarilla propuesta para la quebrada Rodríguez. Se indica la ubicación de las perforaciones y de los perfiles de interacción suelo-estructura.
