Adecuación de diseño para la ampliación vial de la Ruta Nacional No.147 (Radial Lindora) y obras conexas entre el puente sobre el río Corrogres incluyendo las transiciones en ambas márgenes y el puente sobre el río Virilla, así como el acompañamiento técnico durante la construcción de las obras.

Anexo No.2 Geología

ANEXO No.2 GEOLOGÍA

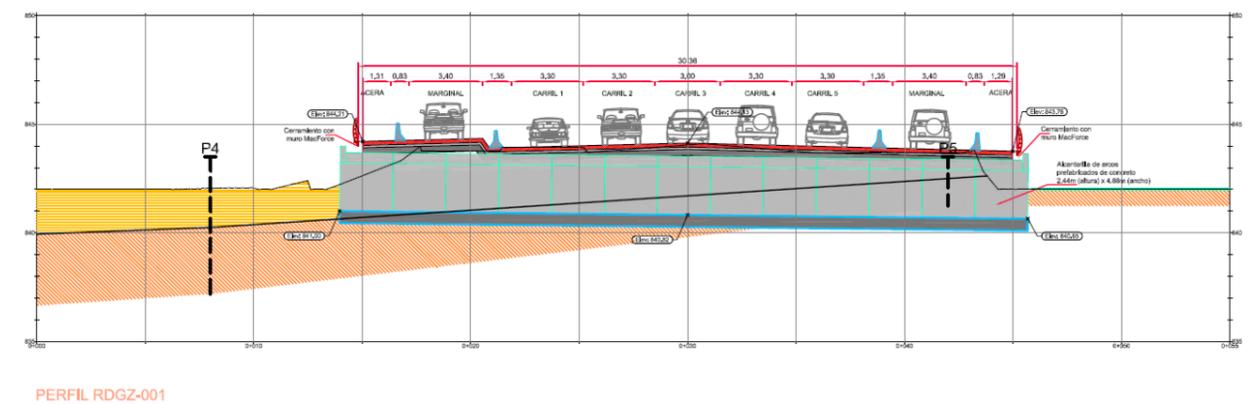
Figura 6-24: Modelo longitudinal suelo-estructural de la alcantarilla propuesta para la quebrada Rodríguez – Estacion 0+820

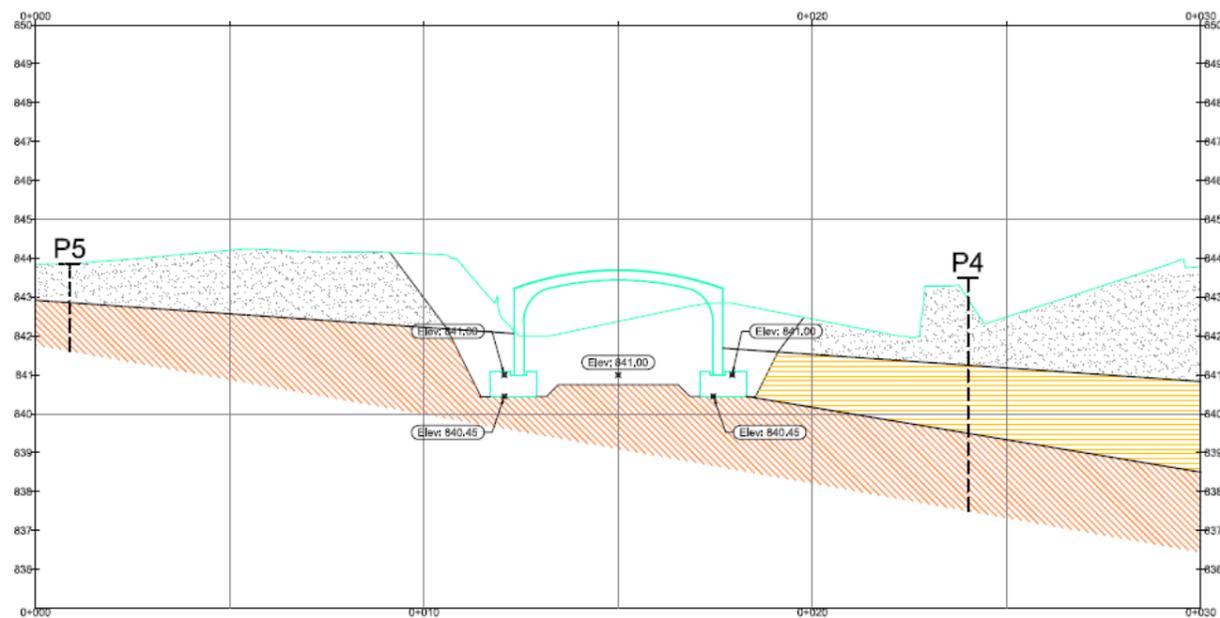
Figura 6-26: Modelo geotécnico considerado para la excavación temporal requerida para la construcción de los arcos prefabricados en el sitio de la quebrada Rodríguez

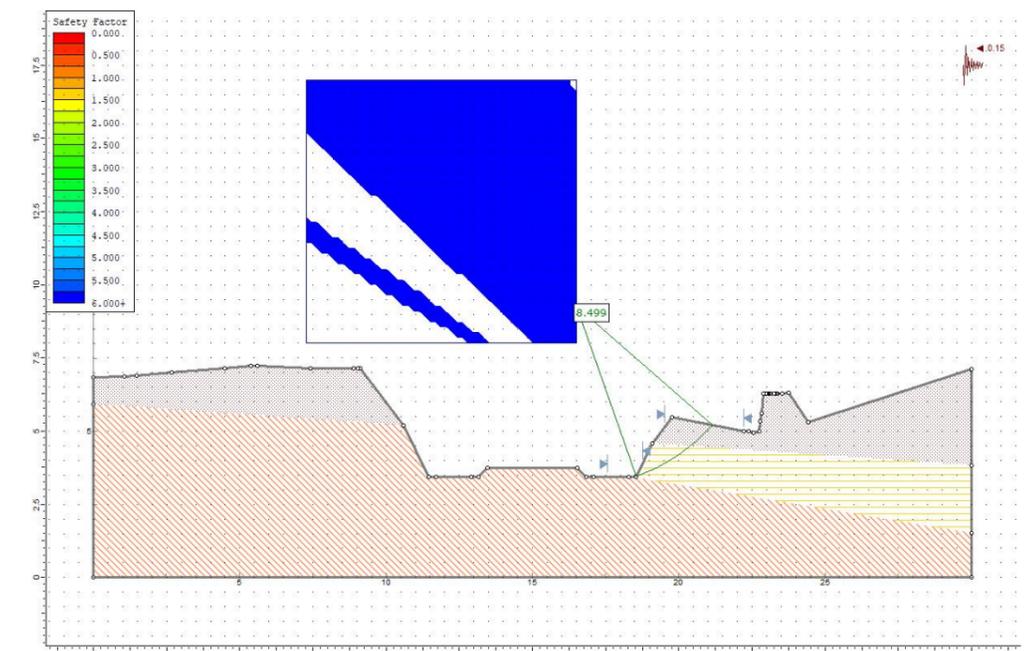
Figura 6-27: Resultado de análisis de estabilidad para el caso pseudo-estático de la excavación temporal de la margen derecha de la quebrada Rodríguez

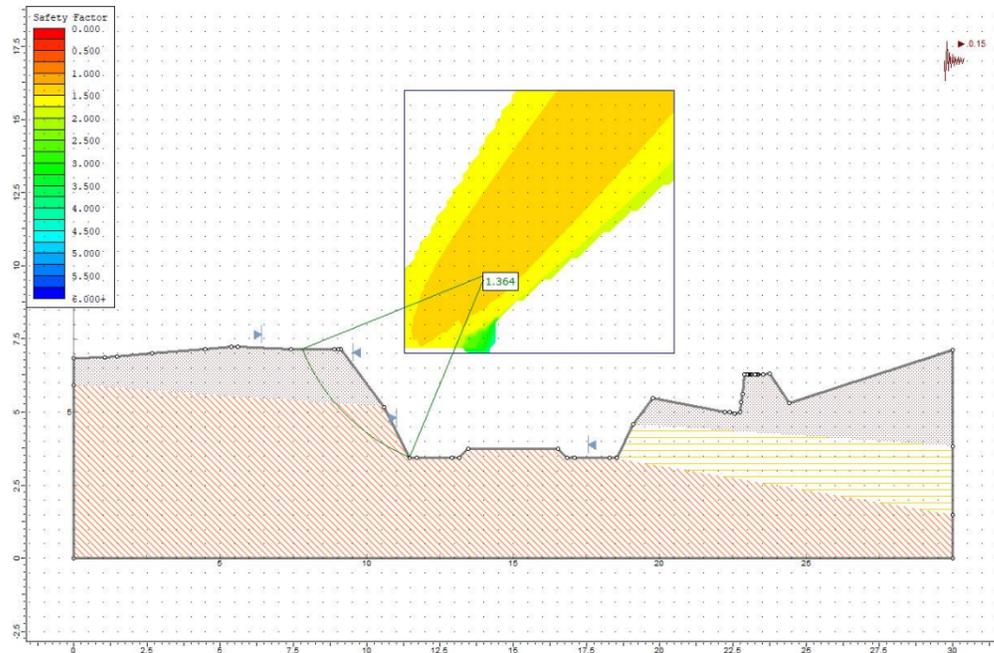
Figura 6-28: Resultado de análisis de estabilidad para el caso pseudo-estático de la excavación temporal de la margen izquierda de la quebrada Rodríguez

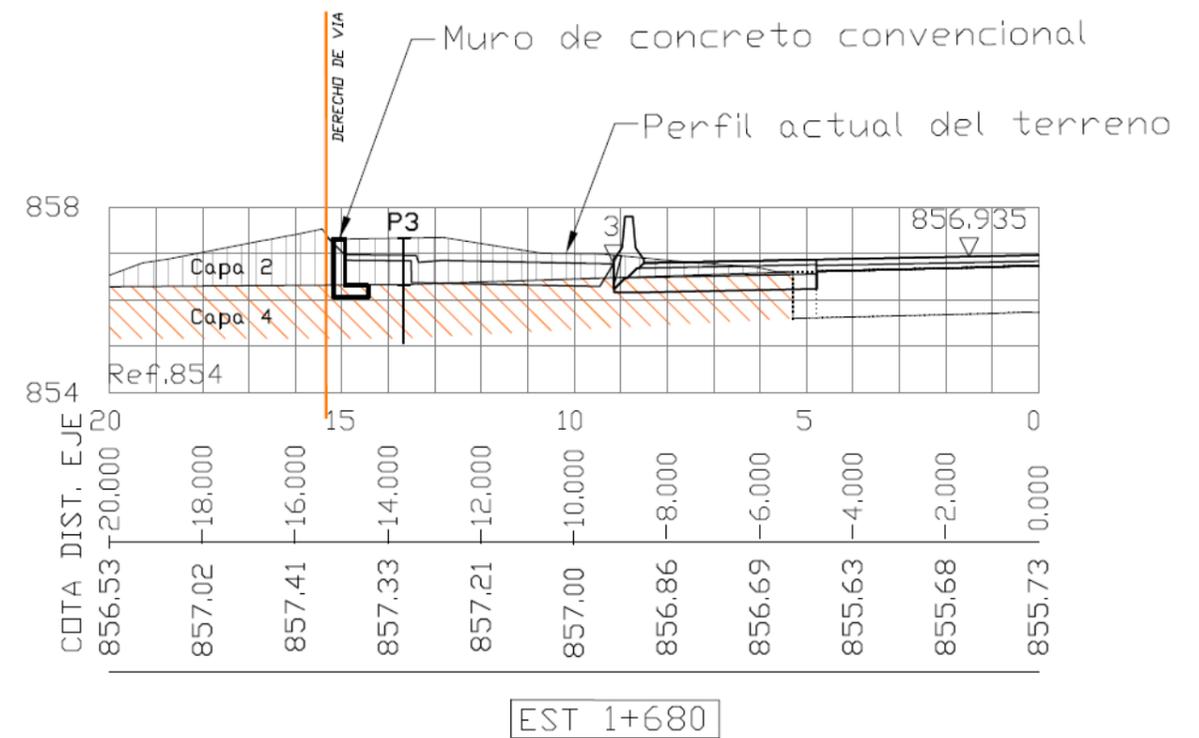
Figura 6-30: Modelo geotécnico del talud a intervenir en el tramo bajo análisis – Estación 1+680

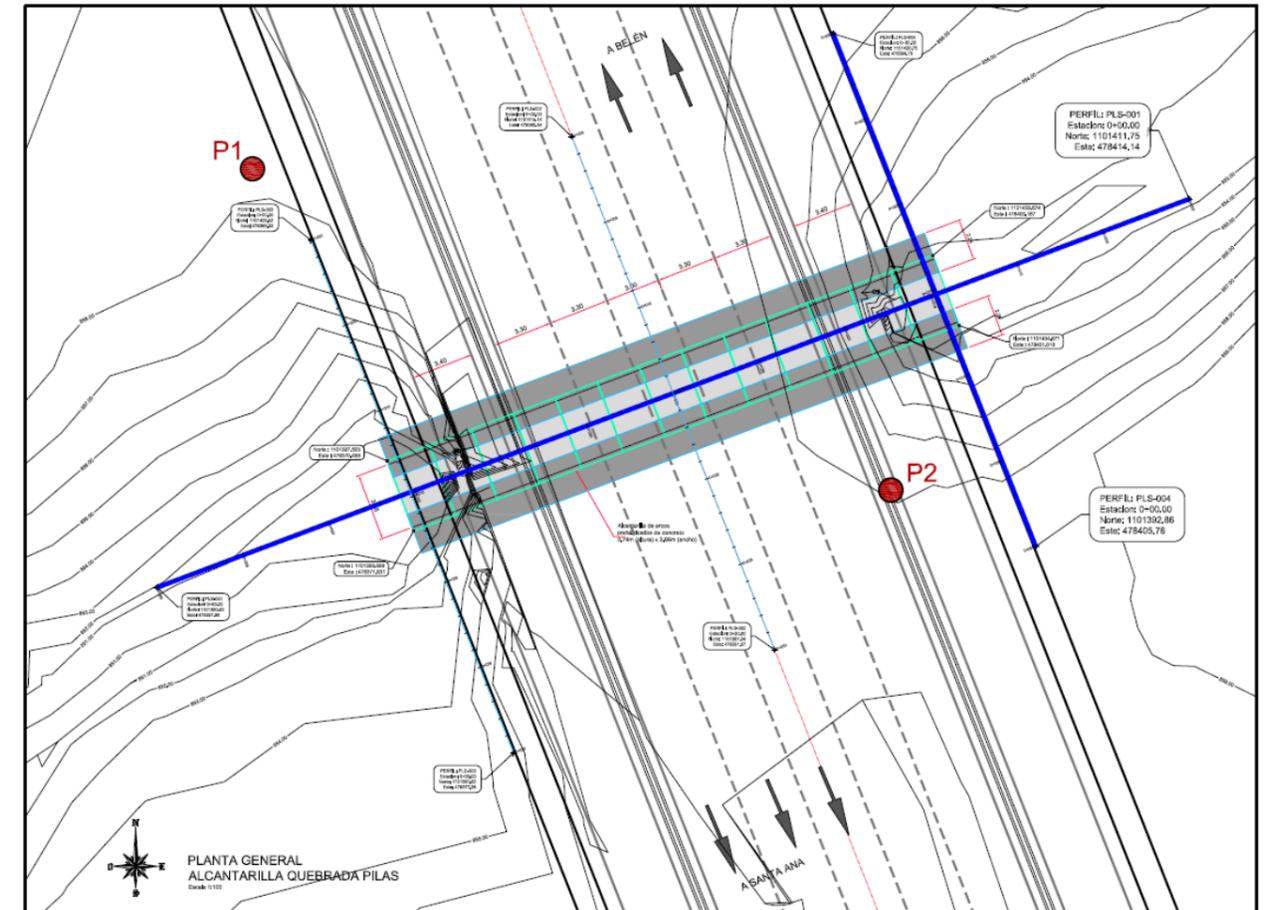
Figura 6-31: Vista en planta del sitio de la alcantarilla de la quebrada Pilas. Se indica la ubicación de los sondeos ejecutados y la ubicación de los perfiles de interacción suelo-estructural.

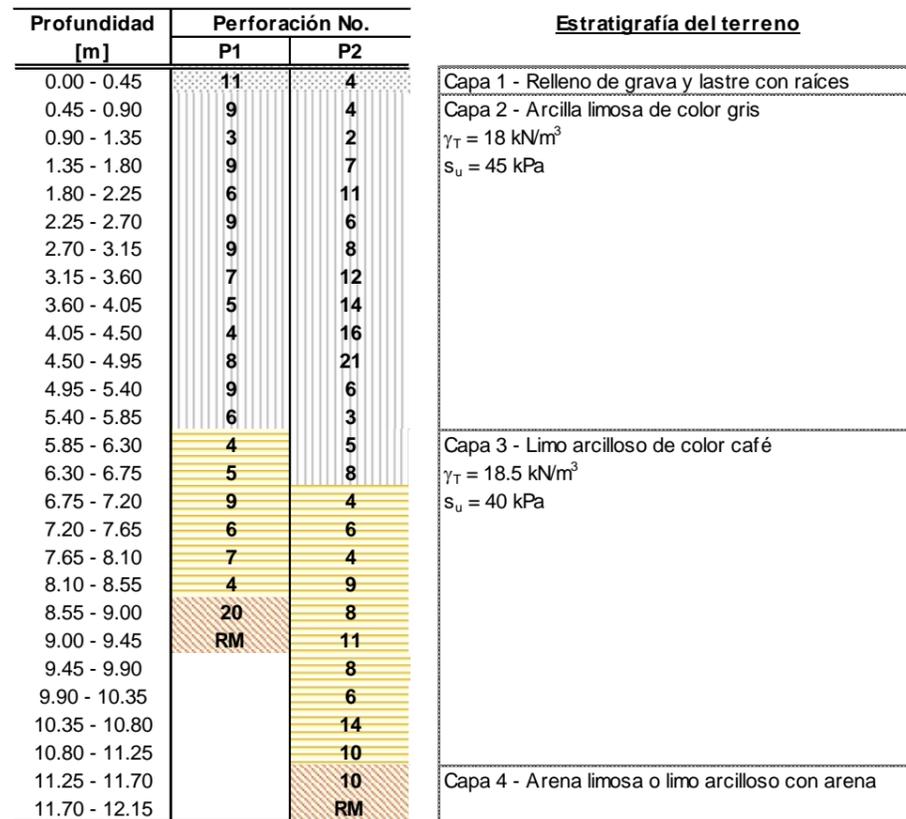
Figura 6-32: Perfil estratigráfico típico detectado en el sector de la quebrada Pilas

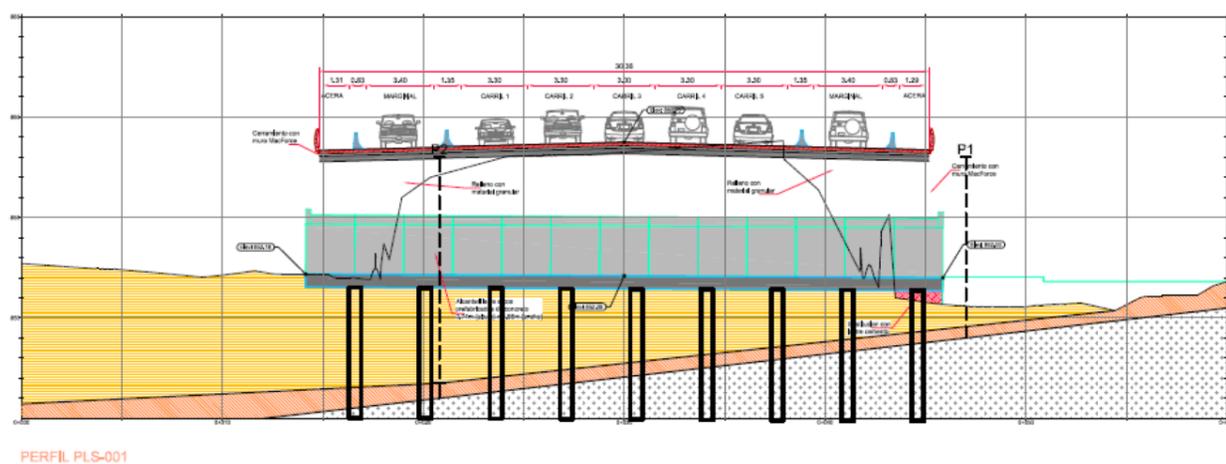
Figura 6-33: Modelo geotécnico longitudinal suelo-estructura del sitio de la quebrada Pilas

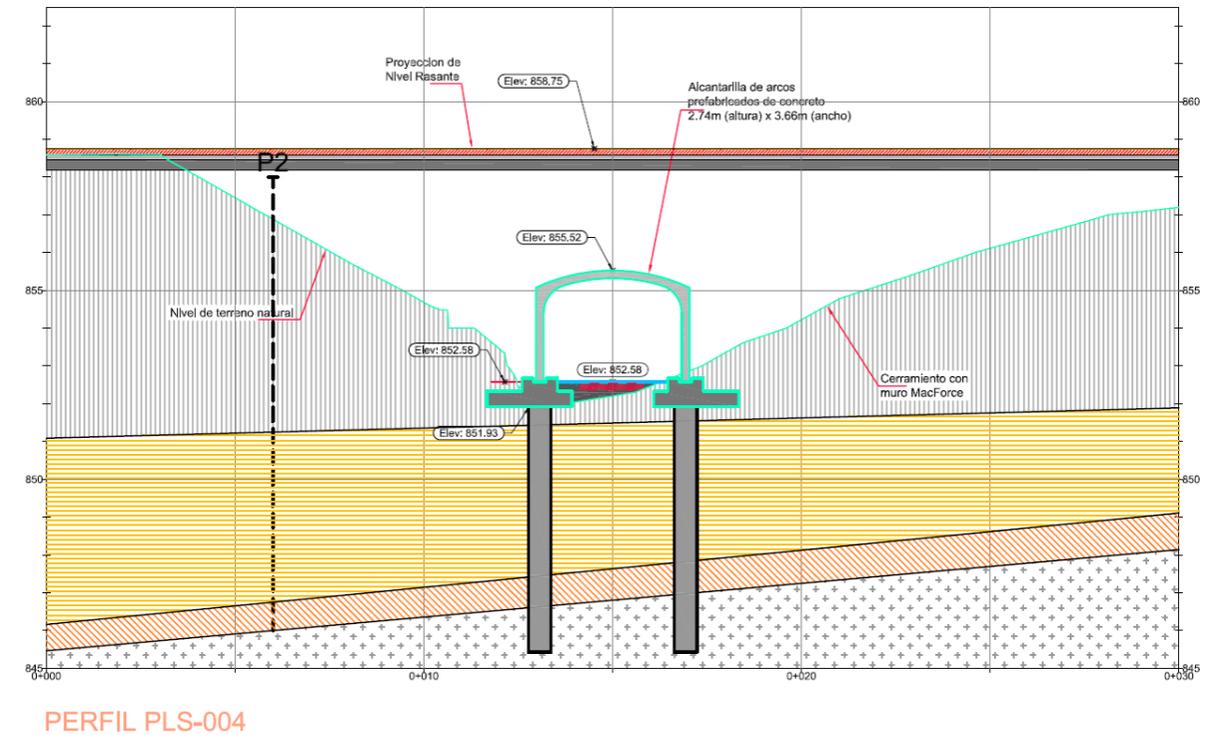
Figura 6-34: Modelo geotécnico transversal del sitio de la alcantarilla de la quebrada Pilas

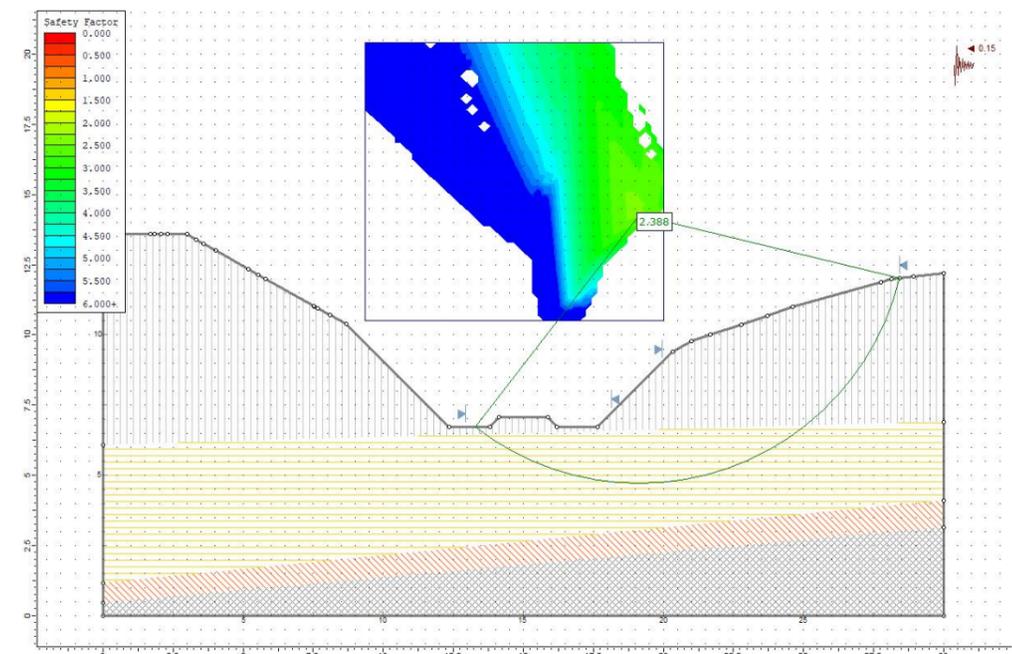
Figura 6-36: Resultado de análisis de estabilidad para el caso pseudo-estático de la excavación temporal de la margen derecha de la quebrada Pilas

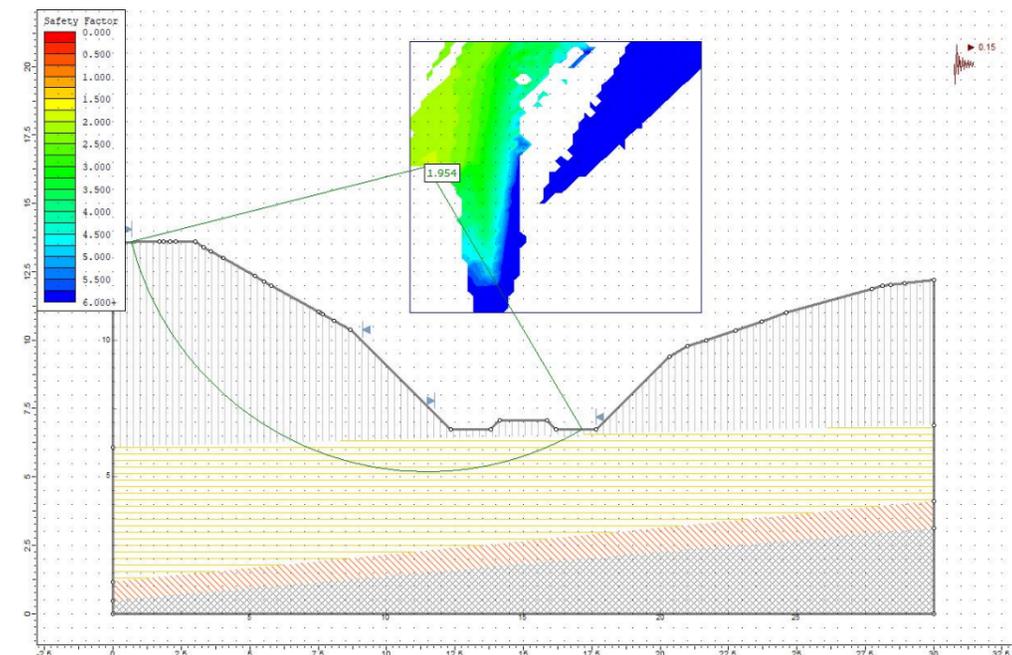
Figura 6-37: Resultado de análisis de estabilidad para el caso pseudo-estático de la excavación temporal de la margen izquierda de la quebrada Pilas

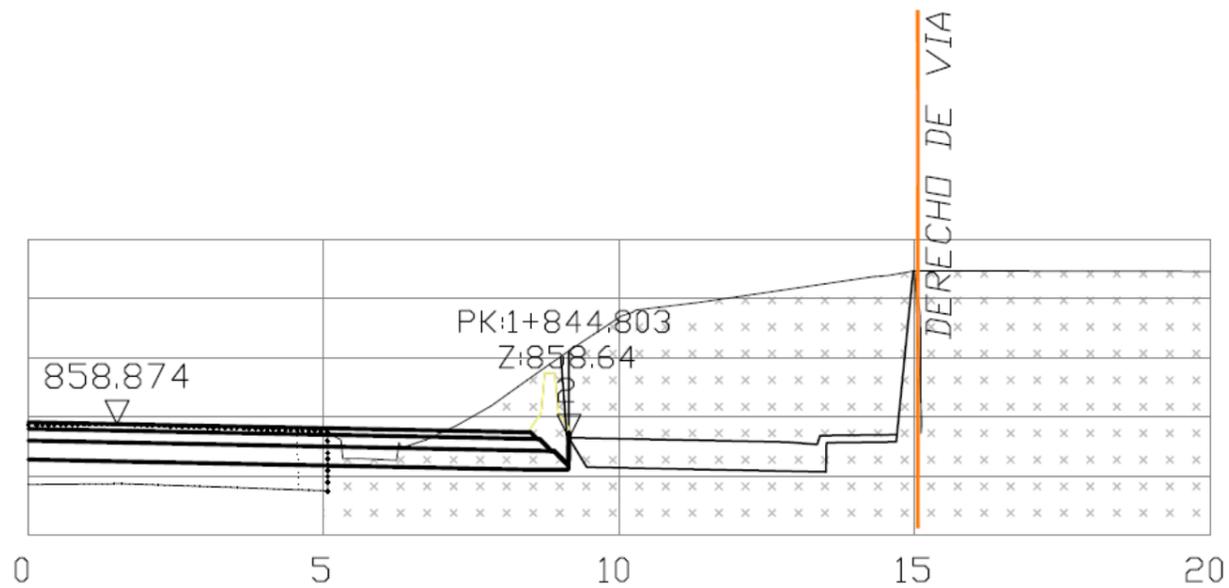
Figura 6-38: Modelo geotécnico del talud a intervenir en el tramo bajo análisis - Estación 2+080

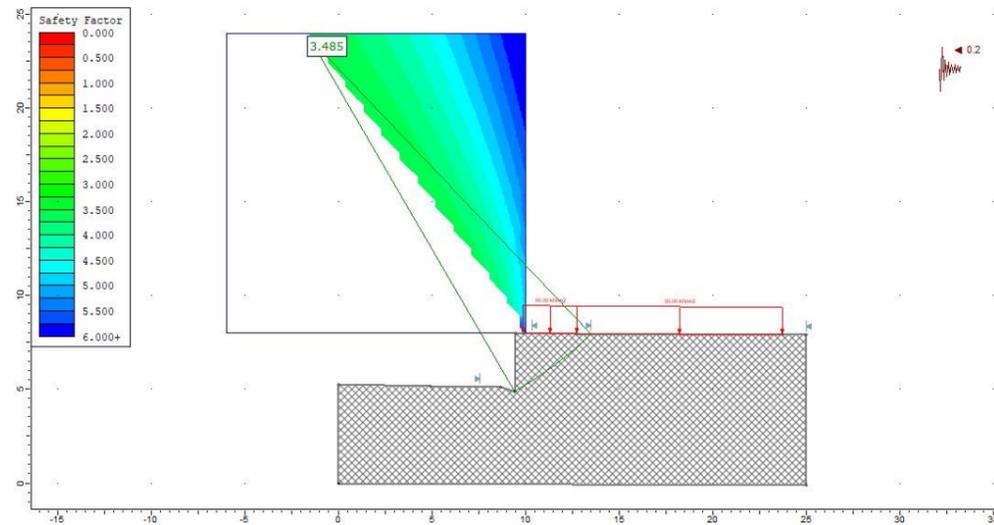
Figura 6-39: Resultado de análisis de estabilidad para el caso pseudo-estático Estación 2+080

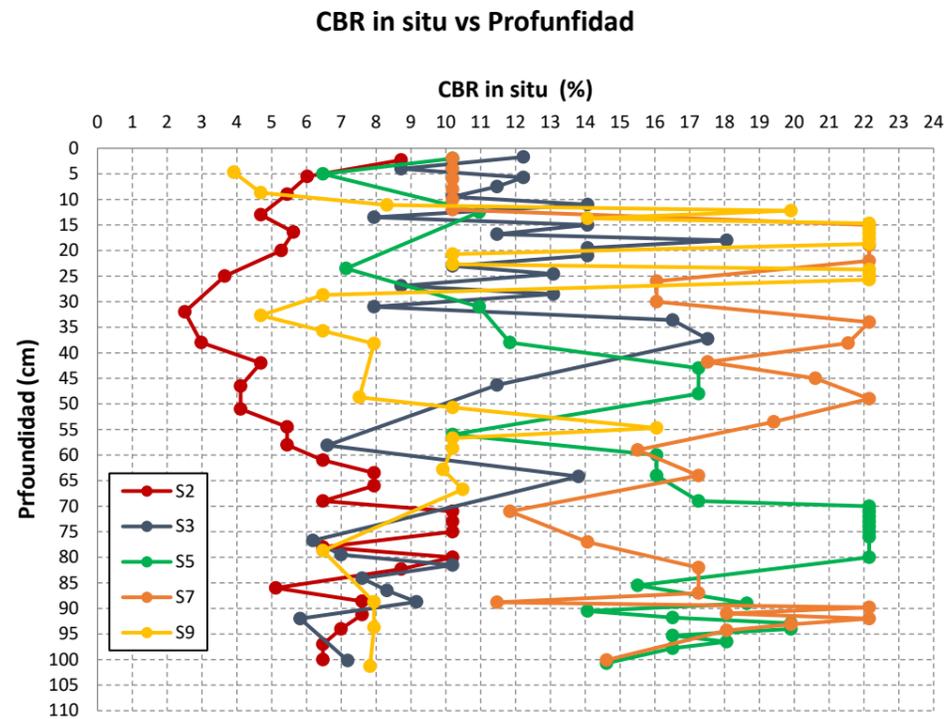
Figura 6-40: Resultados de los ensayos de CBR in situ con DCP

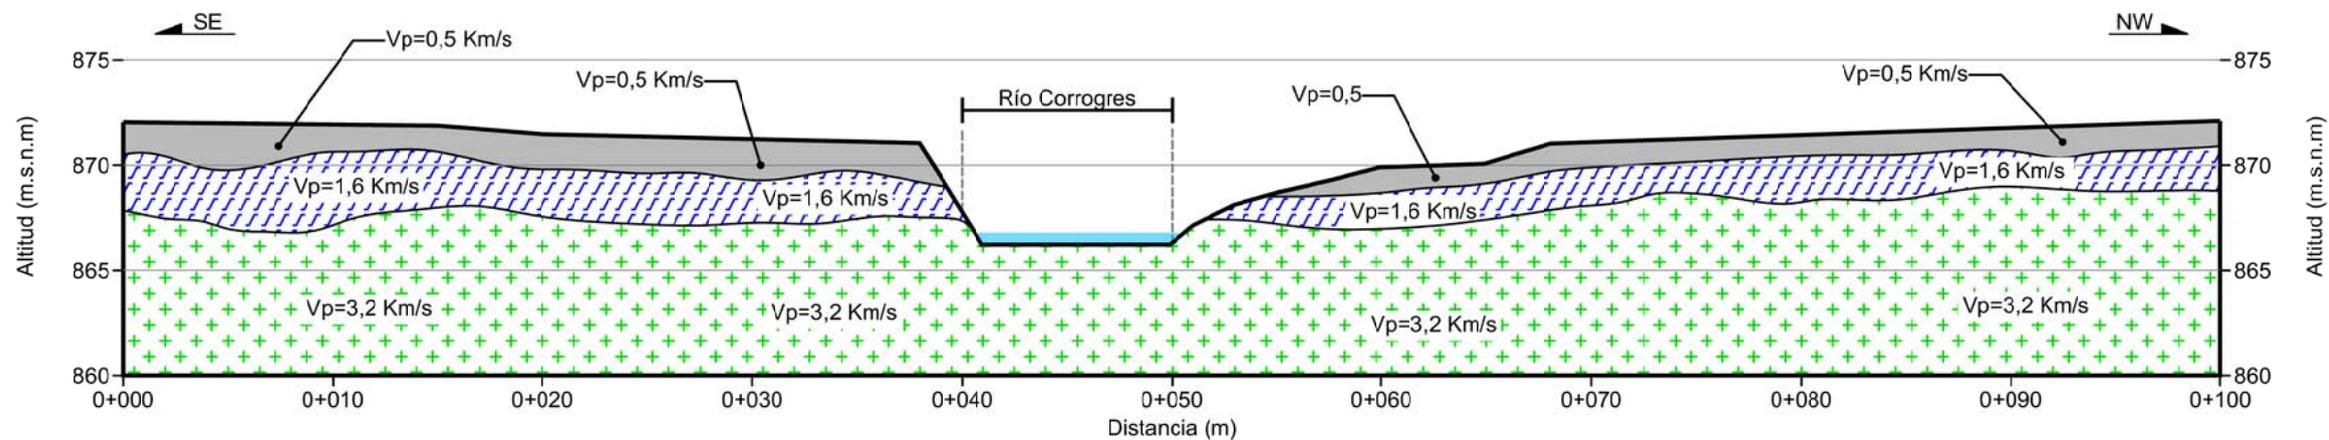
### DROMOCRÓNICA DEL PERFIL SÍSMICO PS-1.

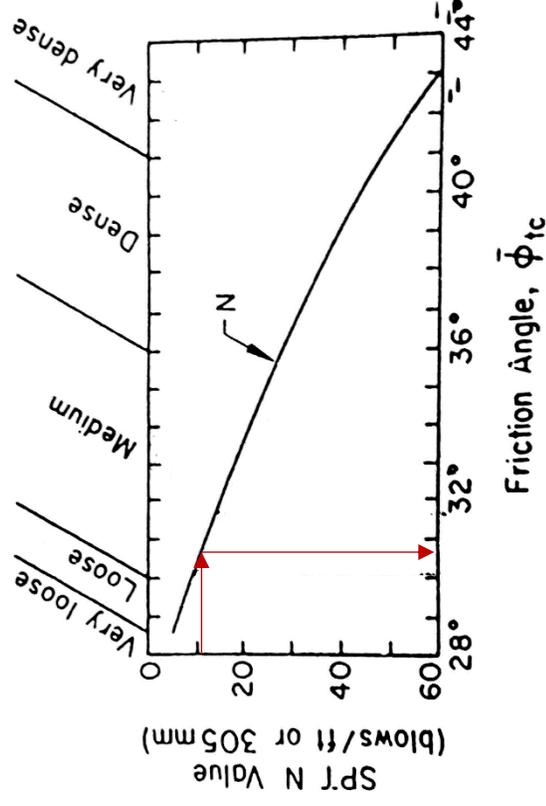
Con base en la figura anterior, para un valor  $N_{SPT}$  de 12, el ángulo de fricción asociado es de  $30.5^\circ$ . Así pues, el ángulo de fricción asignado a la capa es de  $30^\circ$ .
