Documento de evaluación ambiental D1 Secretaría Técnica Nacional (SETENA), Costa Rica.

| Nombre Proyecto | Módulo de alojamiento en el CAI M Arcus Garvey - Limón |

PROYECTO
Módulo de alojamiento
en el CAI Marcus
Garvey Limón

Estudio de Hidrología Básica
Infraestructura Penitenciaria en Costa Rica
Centro de Atención Institucional Marcus Garvey

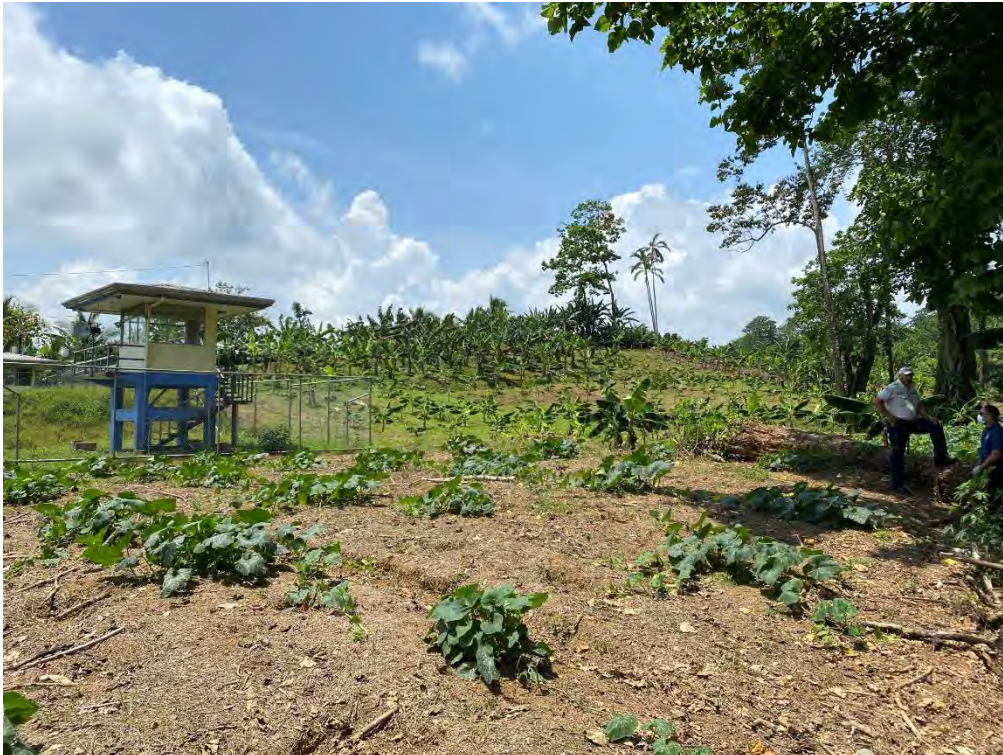
Fotografía 1- las condiciones topográficas del AP.

Las condiciones del sitio del proyecto se observan en la fotografía 1, se presenta las condiciones actuales del AP.

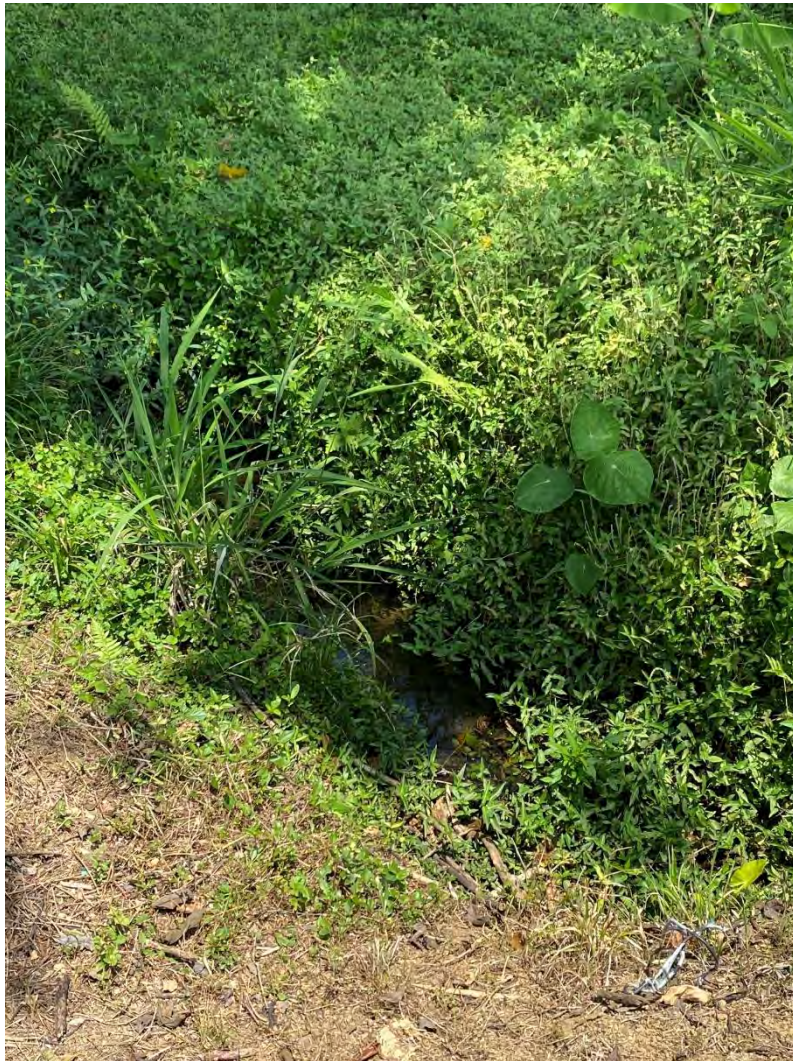
Fotografía 2. La imagen de la quebrada que se ubica en el AP, solamente se observa material aluvial.

La topografía del AP es plana, no hay evidencia de material en el sitio específicamente, esta se detalla en la fotografía 2.

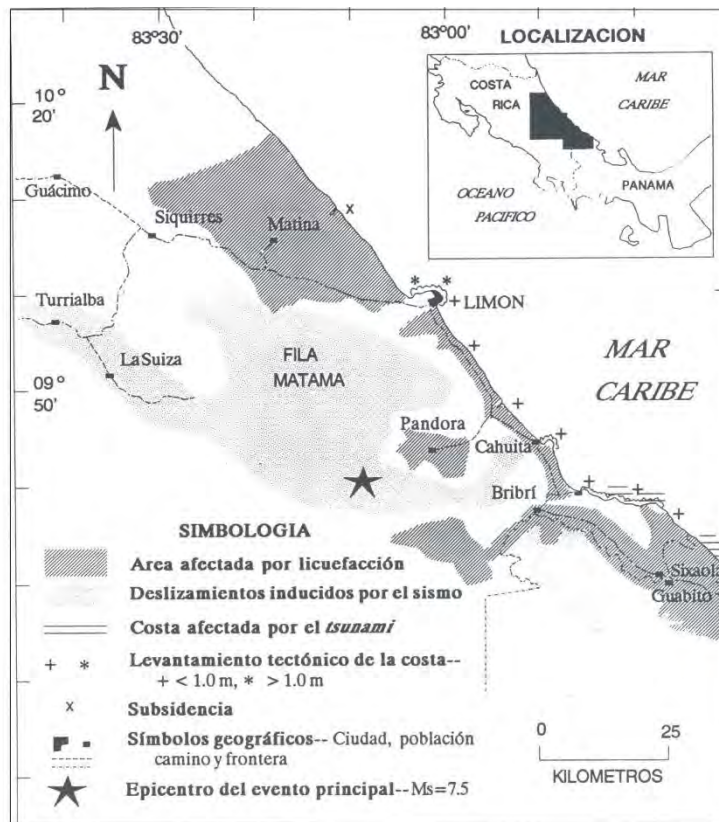
Mapa de los efectos del terremoto de Limón del 22 de abril de 1991 a lo largo de la provincia de Limón. Tomado de Denyer et al. (1994). El AP se localiza dentro de la zona afectada por licuefacción principalmente.

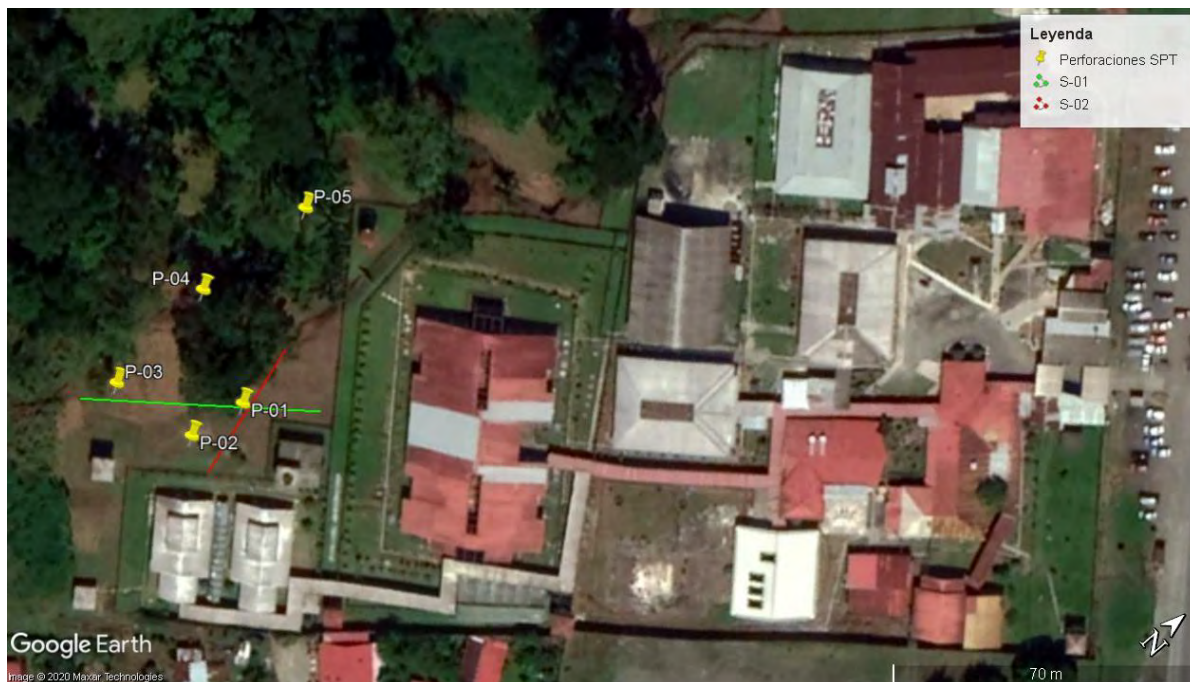
Figura 2. Ubicación de las prospecciones.

En el sitio de estudio se realizaron cinco sondeos exploratorios utilizando el método SPT (ASTM D1586), con una profundidad máxima de prospección de 6.00 m. Además se ejecutaron dos perfiles de sísmica de refracción (ASTM D5777) con longitudes de 33 m y 55 m y un ensayo geofísico MASW con una longitud de 33 m (ver Tabla 1, Tabla 2 y Figura 2).

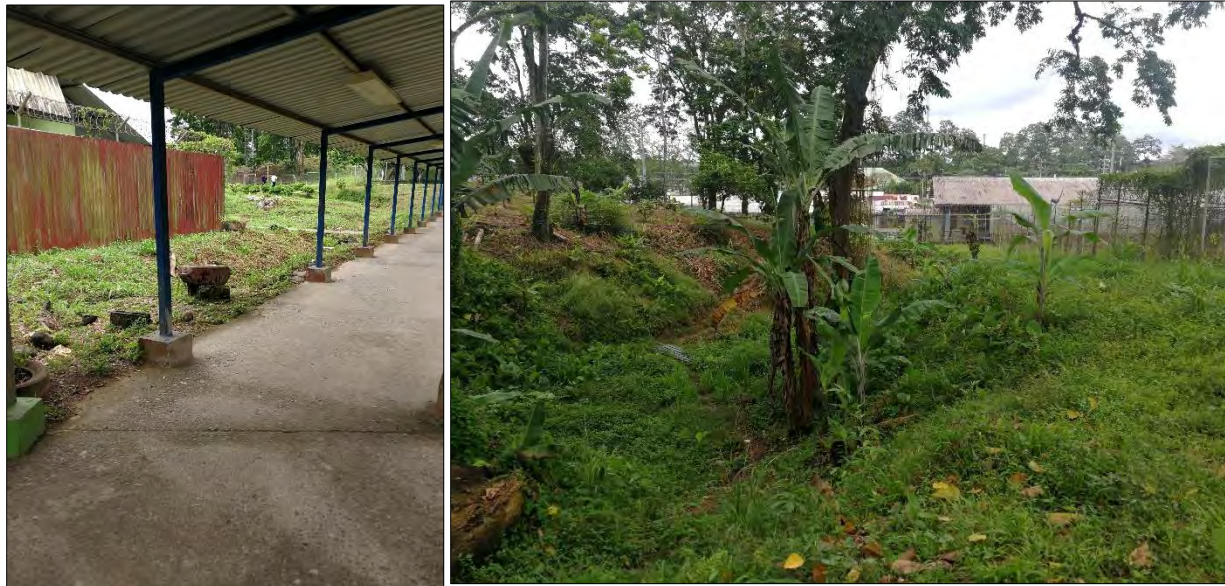
Figura 6. Cobertura de la propiedad

En las siguientes figuras se observan algunas zonas de la cobertura actual del sitio.

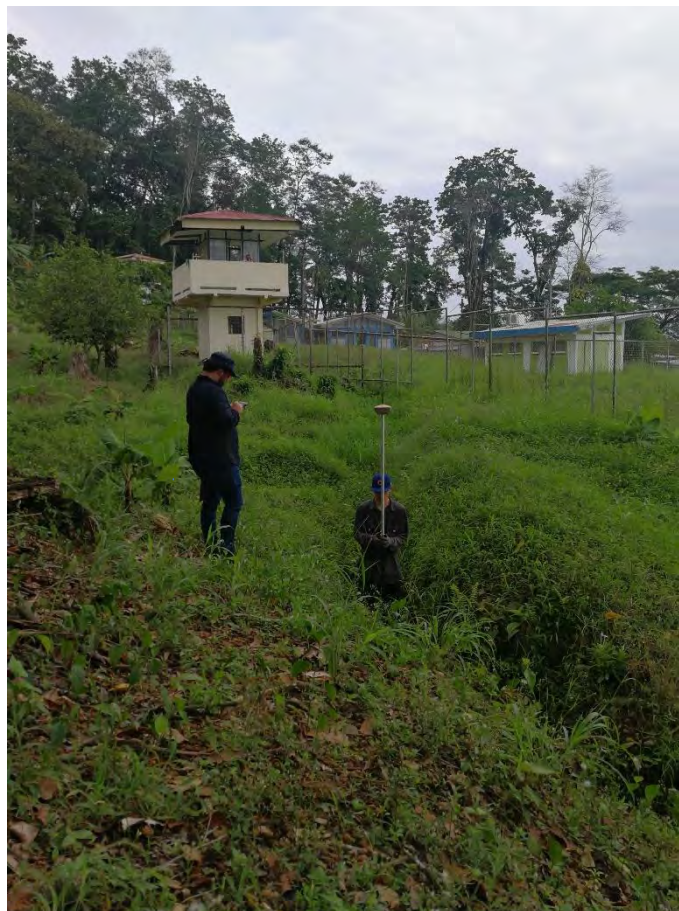
El cauce de la quebrada presenta una sección definida por pendientes pronunciadas en ambas márgenes. El material del lecho corresponde a tierra, con vegetación de matorrales y árboles dispersos en los bancos de las secciones.

Figura 12. Sección del cauce
