ESTUDIO GEOTÉCNICO Y DE MECÁNICA DE SUELOS

INFORME CR-INF-GEO-2020-004

PROYECTO: DISEÑO DE LA REHABILITACIÓN DEL PUENTE SOBRE EL
RÍO TÁRCOLES, RUTA NACIONAL No.34

**INFORME PRELIMINAR DE CAPACIDAD SOPORTANTE Y DE CIMENTACIÓN PARA LA
OBRA CIVIL.**

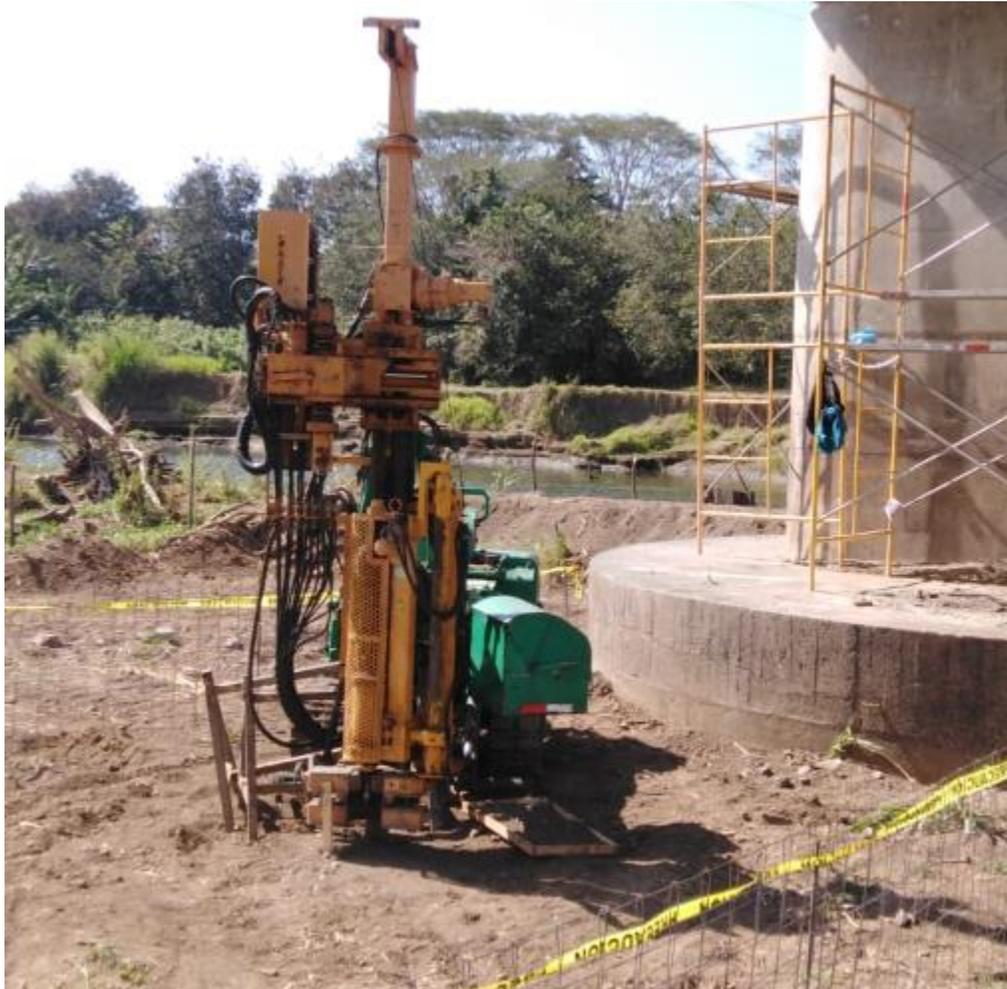
Fotografía 1. Máquina de rotación

Los trabajos de perforación a rotación consistieron en la utilización de maquinaria de rotación con broca de diamante en diámetro HQ. El equipo consiste en una máquina de tipo hidráulico marca Fraste, modelo Mito 20, con sistema de perforación *wireline* que se muestran en la Fotografía 1.

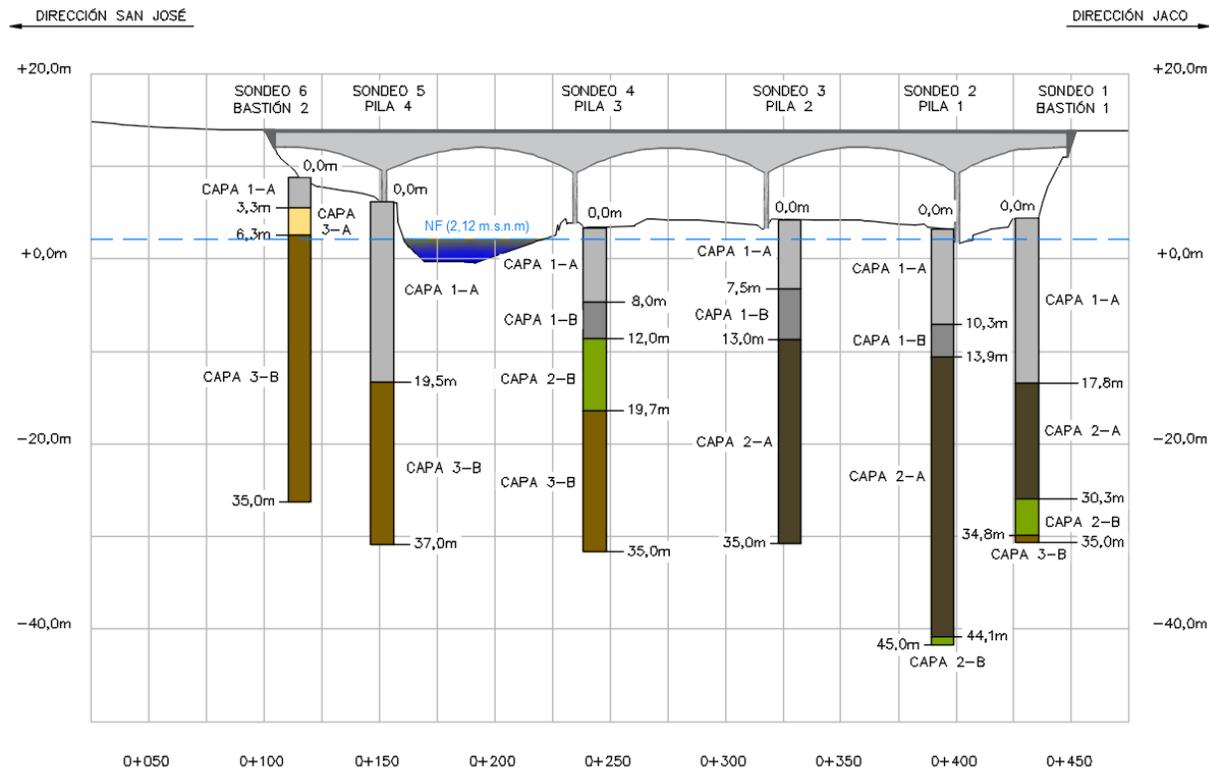
Esquema 1: Capas geotécnicas puente sobre el río Tárcoles

Los resultados de la investigación de campo y los ensayos de laboratorio realizados permiten establecer tres capas geotécnicas, las cuales están divididas a su vez en dos subcapas diferenciadas por su comportamiento geomecánico; tal como se indica en el esquema 1.

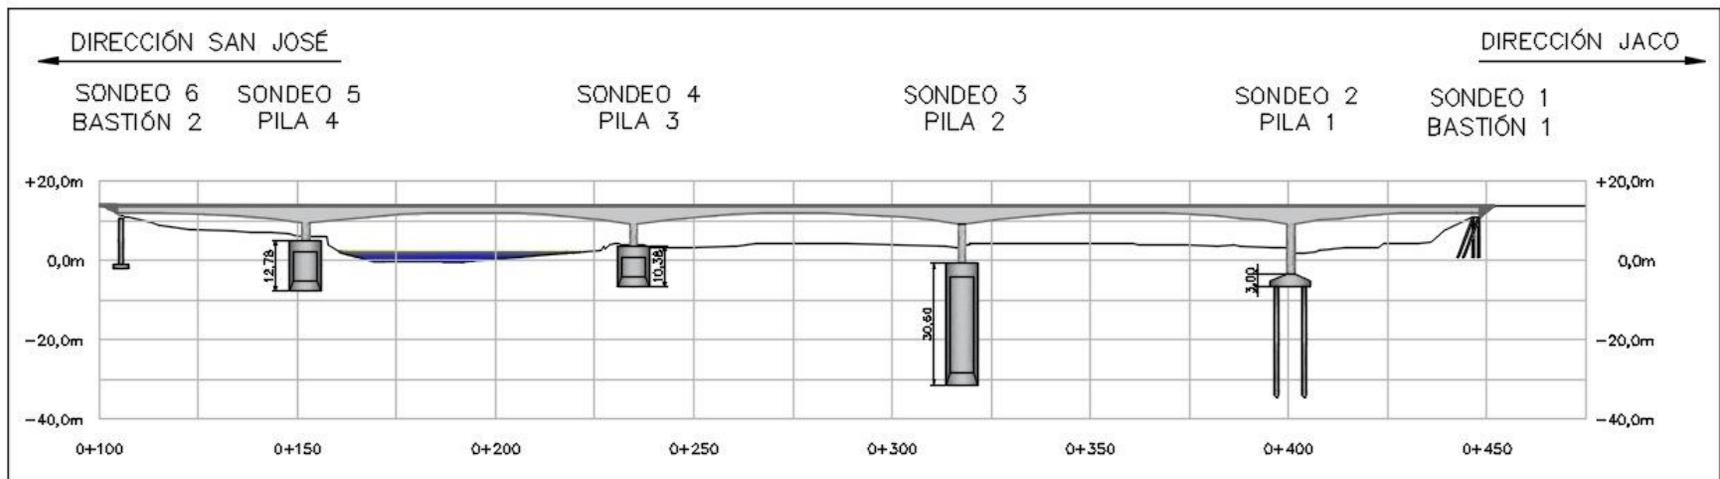
Esquema 2: Tipos de cimentación existentes en el puente sobre el río Tárcoles

De acuerdo con los planos aportados por la empresa CAMACHO Y MORA y, a partir de las observaciones realizadas en campo, se aporta un esquema de los diferentes tipos de cimentación existentes, tal y como se muestran en el esquema 2.

Como se muestra en el esquema 2, en el sitio de estudio se realizaron cimentaciones profundas combinando los sistemas de tipo placas de cimentación sobre pilotes y cimentaciones tipo Caisson o cilindro de concreto reforzado.

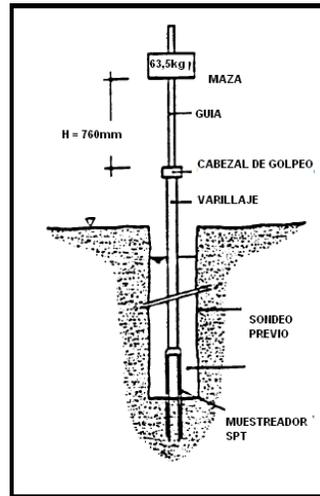
Figura 2: Esquema Ensayo SPT

El método SPT* consiste en hincar una tubería con tomamuestras (diámetro exterior de 51 mm e interior de 35 mm) de 50 cm en el terreno, contando el número de golpes necesarios para hincar tramos de 15 cm. La hincia se realiza mediante un mazo de 63,5 kg que cae una altura de 760 mm sobre una cabeza de golpeo. El esquema de ensayo se muestra en la figura 2. En total se registran 3 tramos; de los cuales, las lecturas del primero no son tomadas en cuenta, por posible alteración del suelo y derrumbes. Los valores de golpeo de los tramos II y III, sumados conducen al parámetro N_{SPT} .

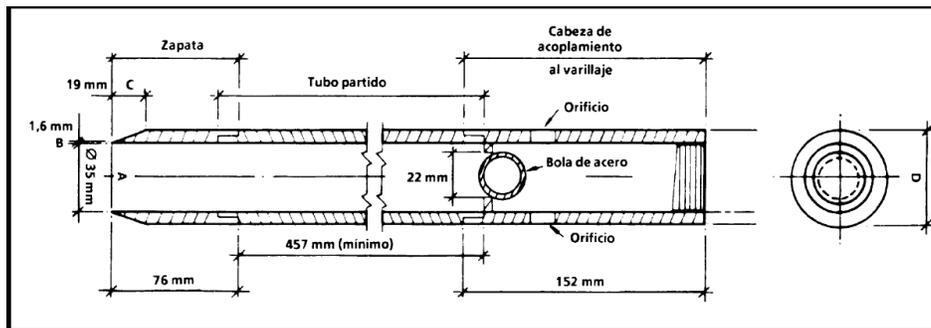
Figura 3: Esquema muestreador SPT

El esquema del muestreador se presenta en la Figura 3.

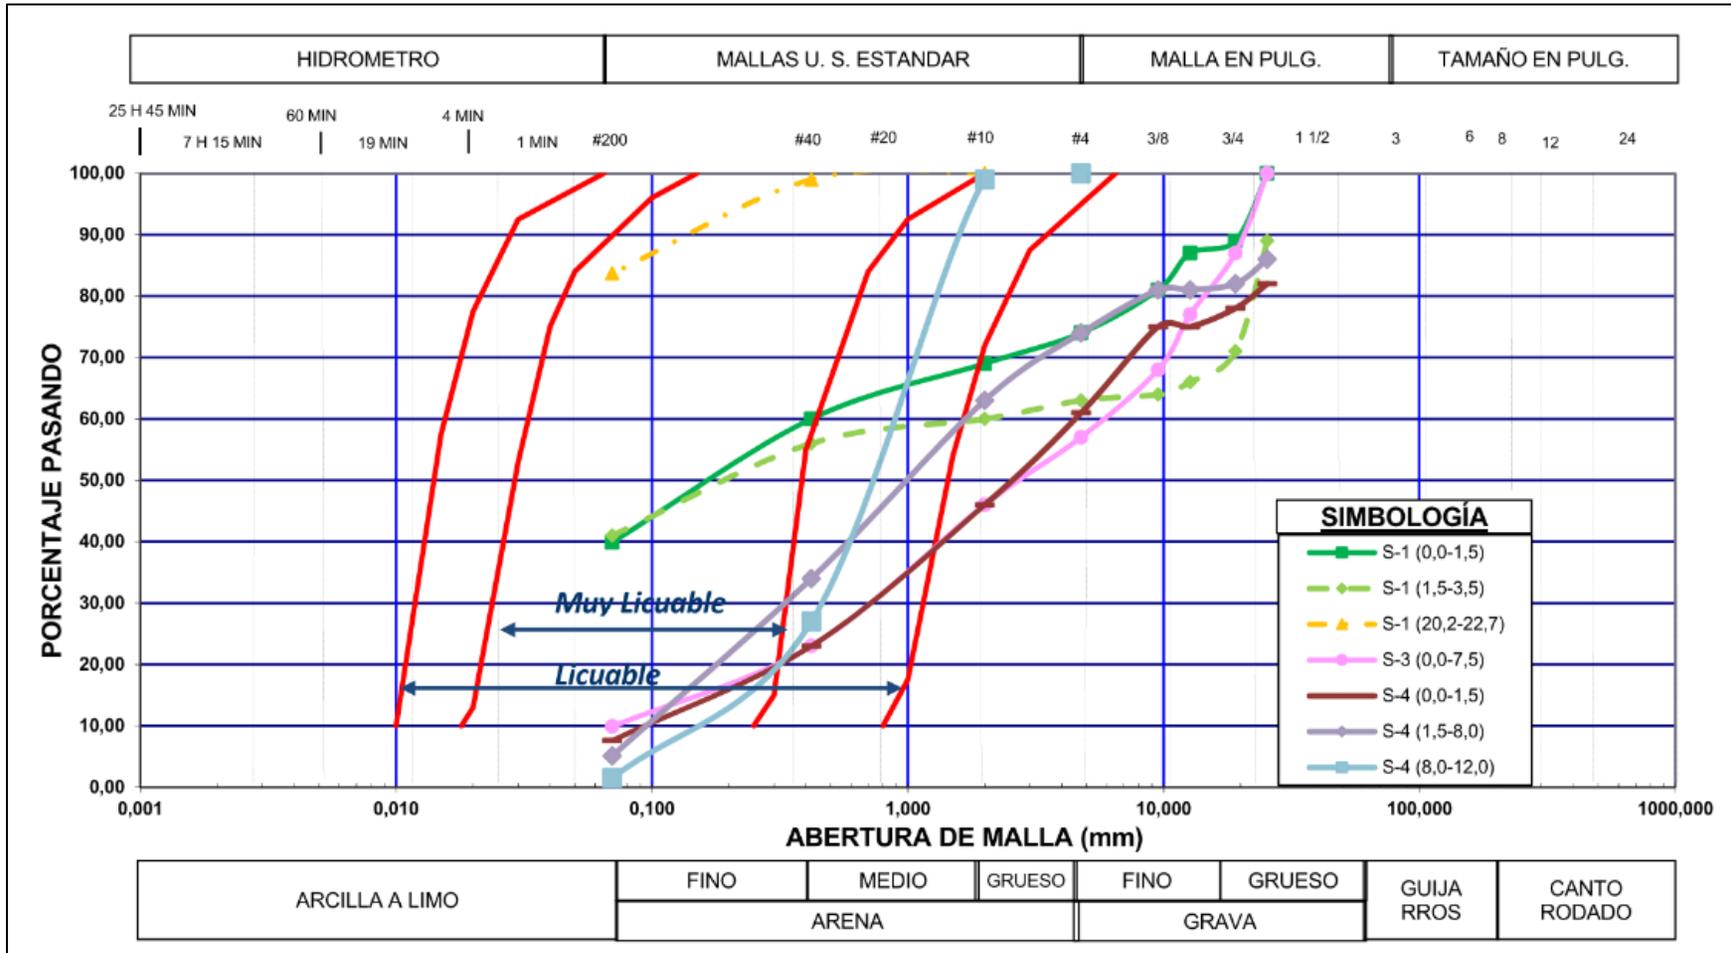
Figura 4: Comparación con curvas granulométricas patrón

Los resultados del análisis por curvas patrón se presentan en la Figura 4, de este gráfico puede concluirse que las arenas presentes en el sondeo S-4 (8,0-12,0) del sitio de estudio son susceptibles de licuarse durante un sismo; ya que se ubican dentro del rango de “licuables” a partir de su comparación con las curvas patrón.

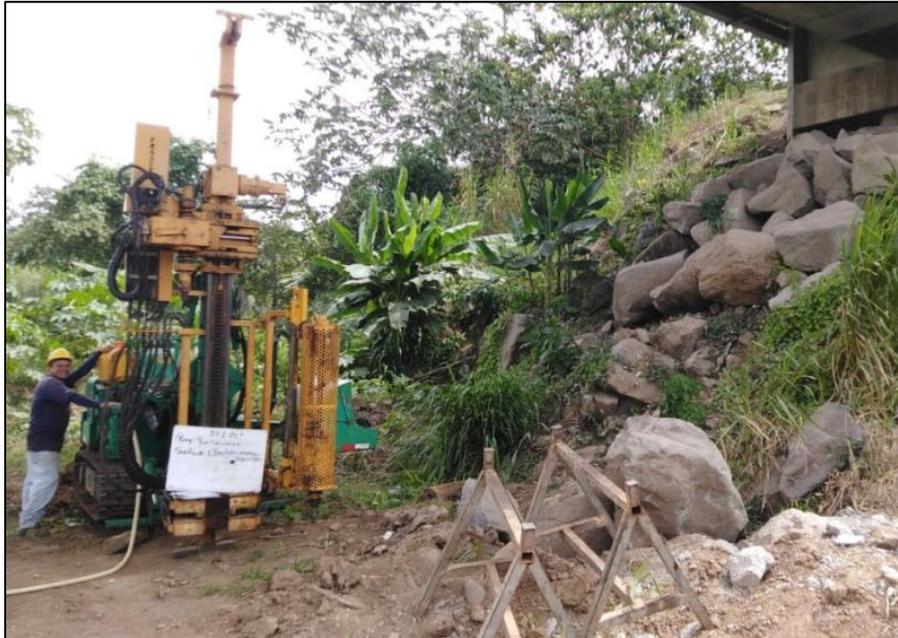
Fotografía 2. Zona de perforación sondeo S-1 Bastión 1 (MI) - Método de rotación.

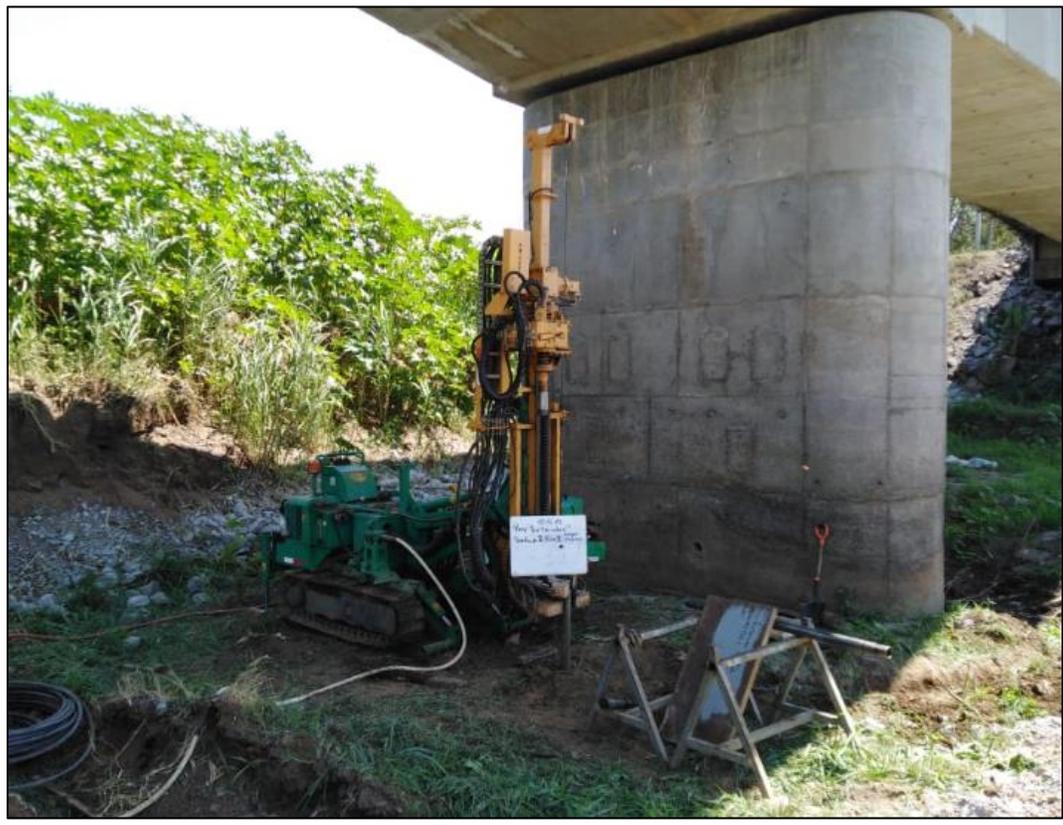
Fotografía 9. Zona de perforación sondeo S-2 Pila 1 (MI) - Método de rotación.

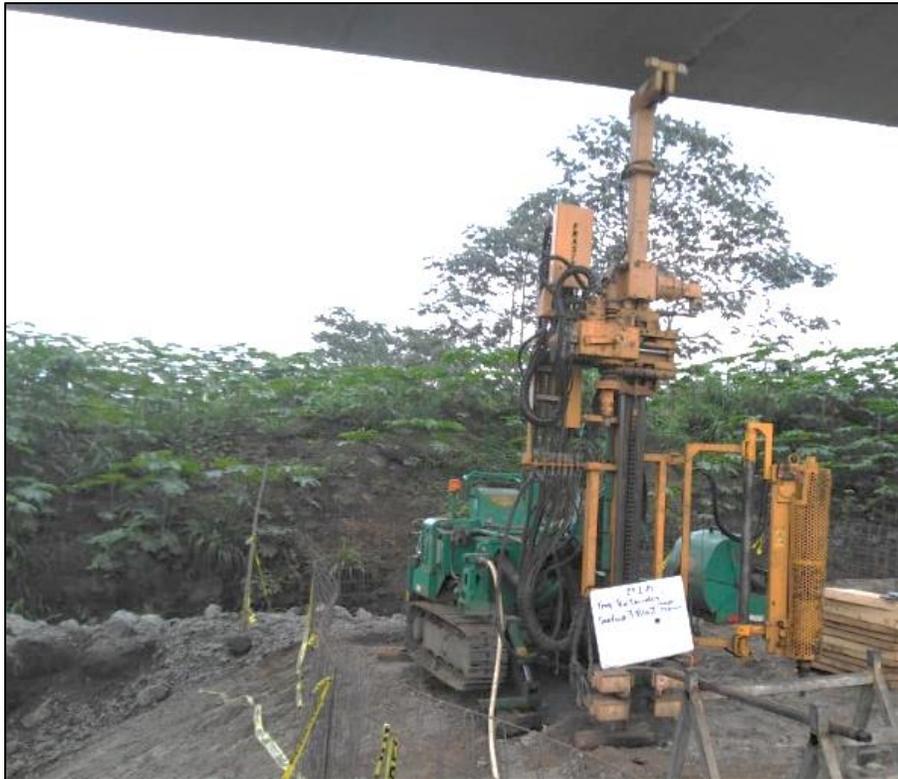
Fotografía 16. Zona de perforación sondeo S-3 Pila 2 (MI) - Método de rotación.

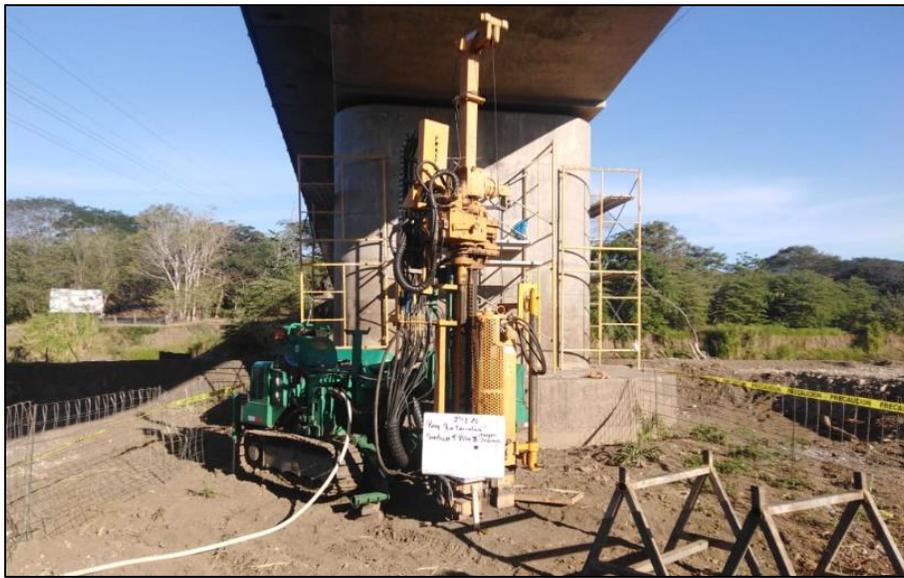
Fotografía 24. Zona de perforación sondeo S-4 Pila 3 (MI) - Método de rotación.

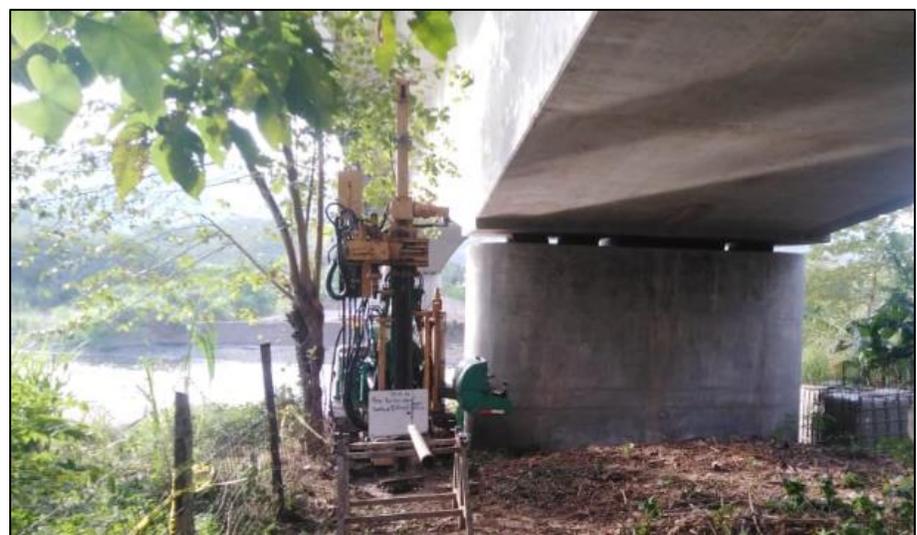
Fotografía 32. Zona de perforación sondeo S-5 Pila 4 (MD) - Método de rotación.

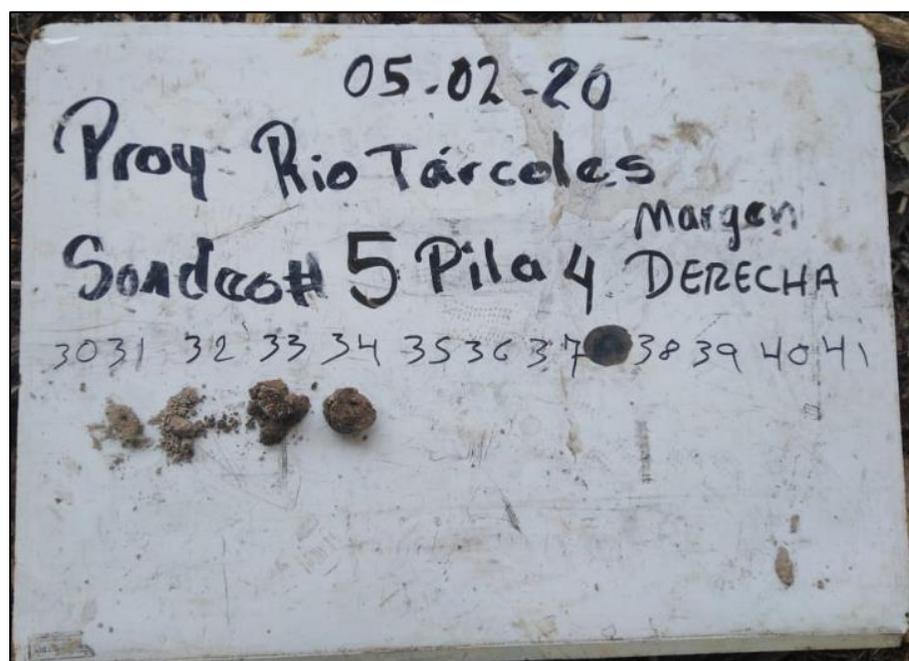
Fotografía 33. Muestra de suelos sondeo S-5 Pila 4 (MD). Prof. 15,00 m - 17,00 m

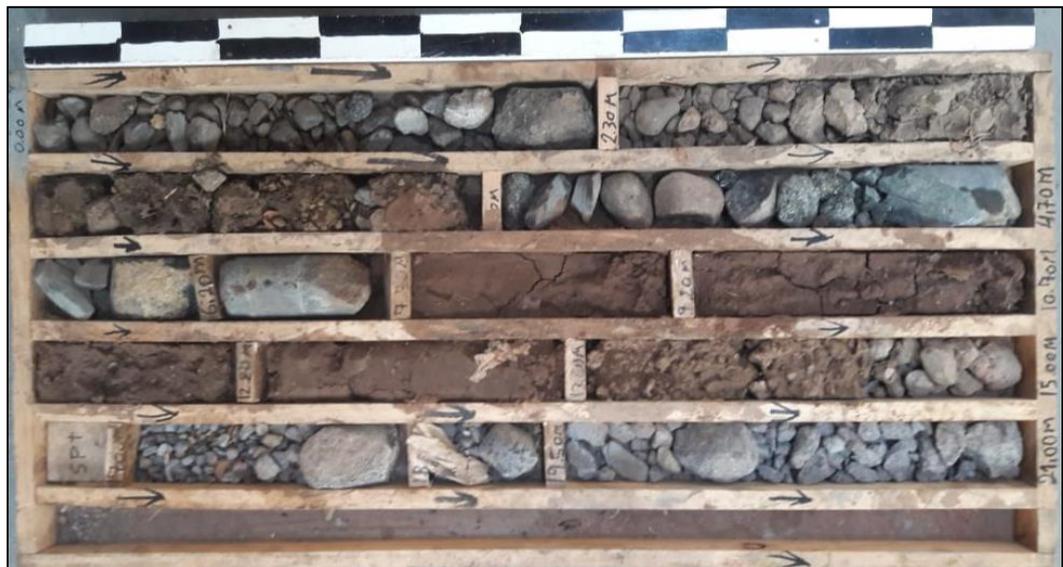
Fotografía 34. Muestra de suelos sondeo S-5 Pila 4 (MD). Prof. 0,00 m - 21,00 m

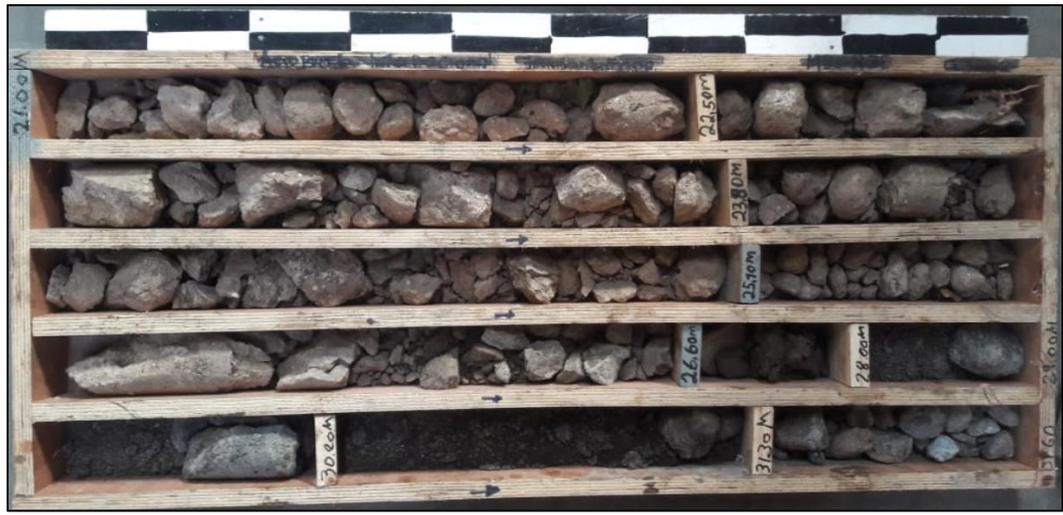
Fotografía 35. Muestra de suelos sondeo S-5 Pila 4 (MD). Prof. 21,00 m - 31,60 m

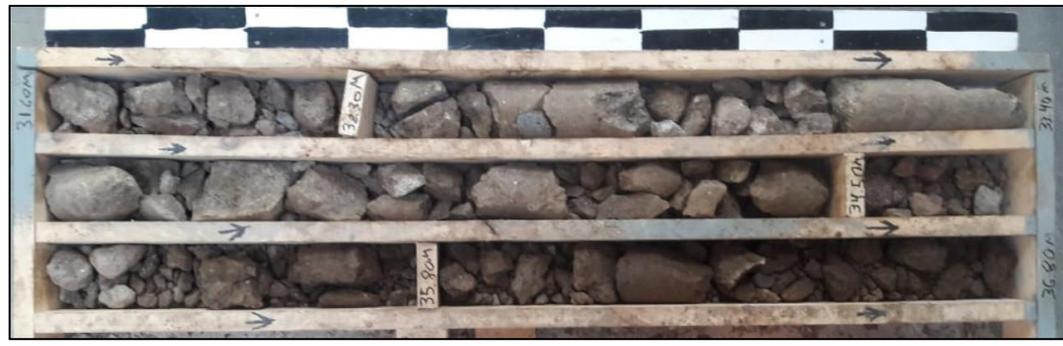
Fotografía 36. Muestra de suelos sondeo S-5 Pila 4 (MD). Prof. 31,60 m - 36,80 m

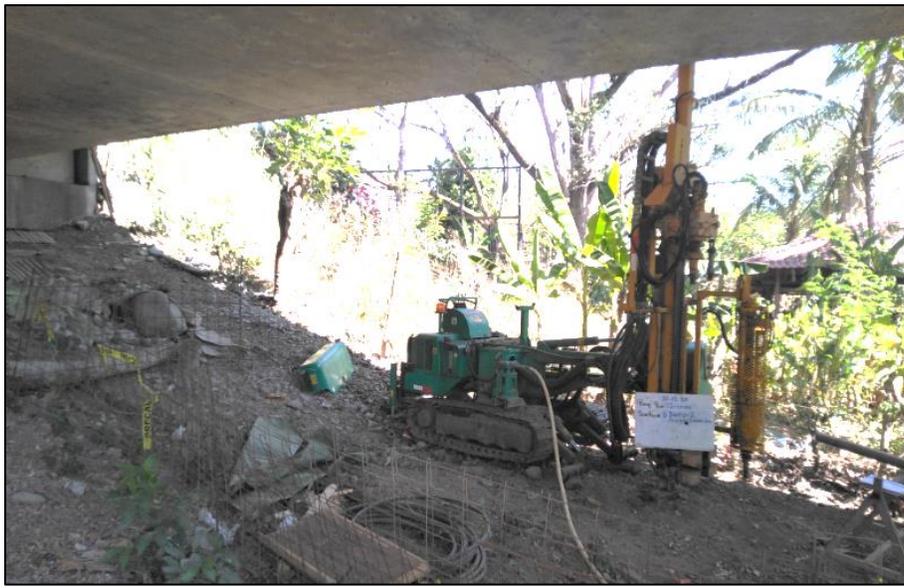
Fotografía 37. Zona de perforación sondeo S-6 Bastión 2 (MD) - Método de rotación.

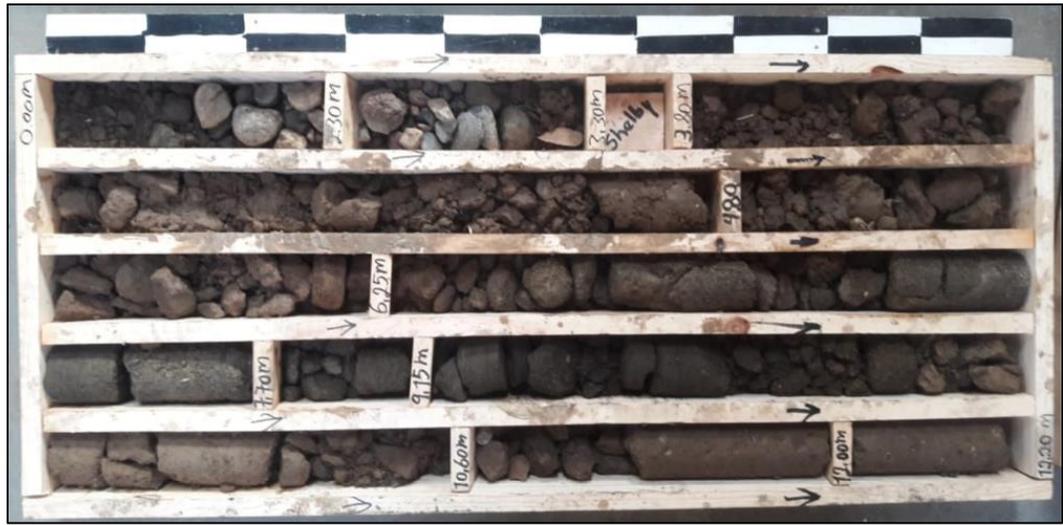
Fotografía 38. Muestra de suelos sondeo S-6 Bastión 2 (MD). Prof. 0,00 m - 12,20 m

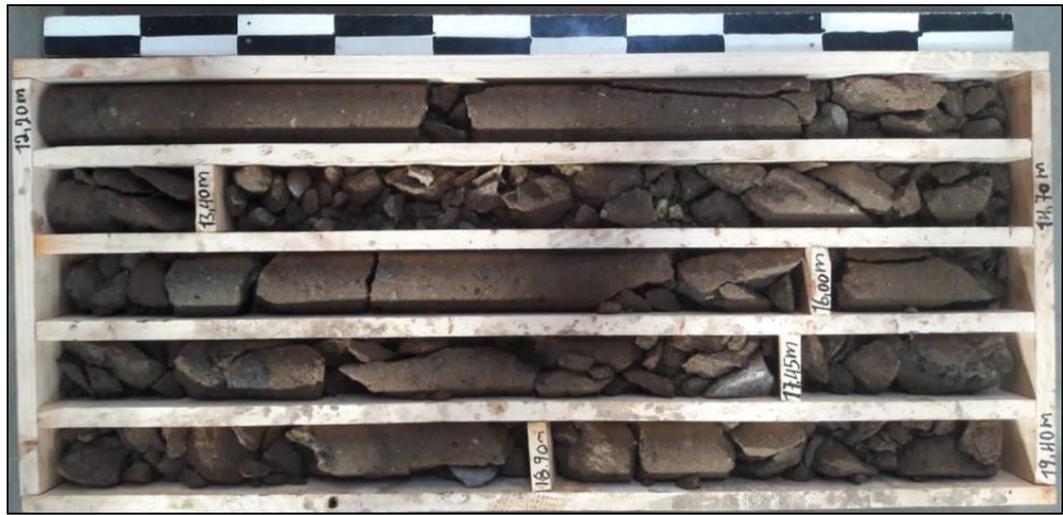
Fotografía 39. Muestra de suelos sondeo S-6 Bastión 2 (MD). Prof. 12,20 m - 19,40 m

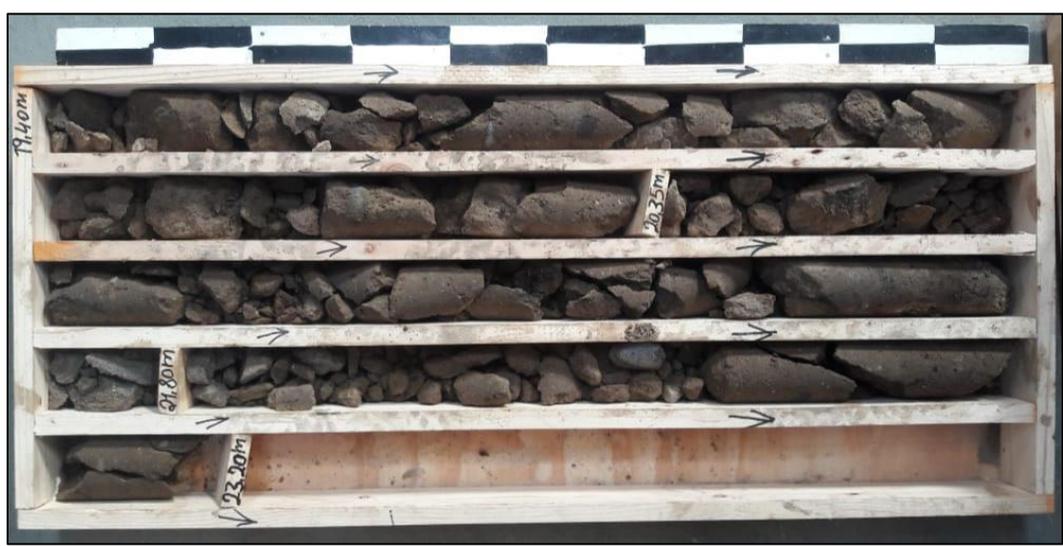
Fotografía 40. Muestra de suelos sondeo S-6 Bastión 2 (MD). Prof. 19,40 m - 23,20 m

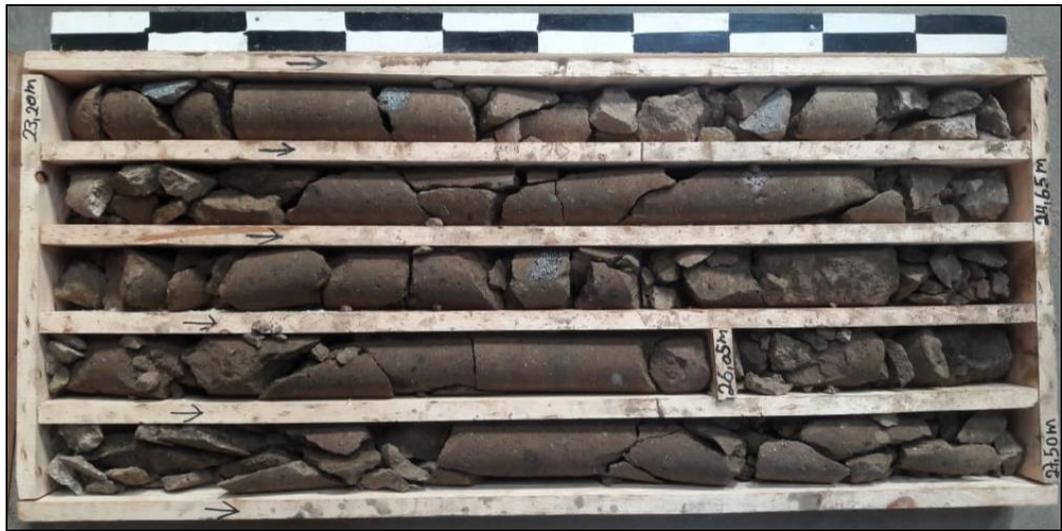
Fotografía 41. Muestra de suelos sondeo S-6 Bastión 2 (MD). Prof. 23,20 m - 27,50 m

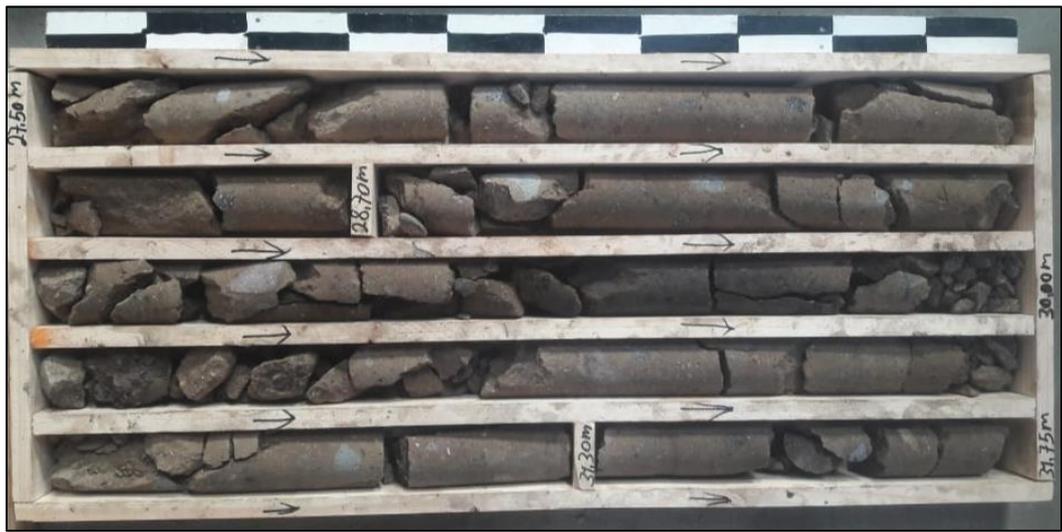
Fotografía 42. Muestra de suelos sondeo S-6 Bastión 2 (MD). Prof. 27,50 m - 31,75 m

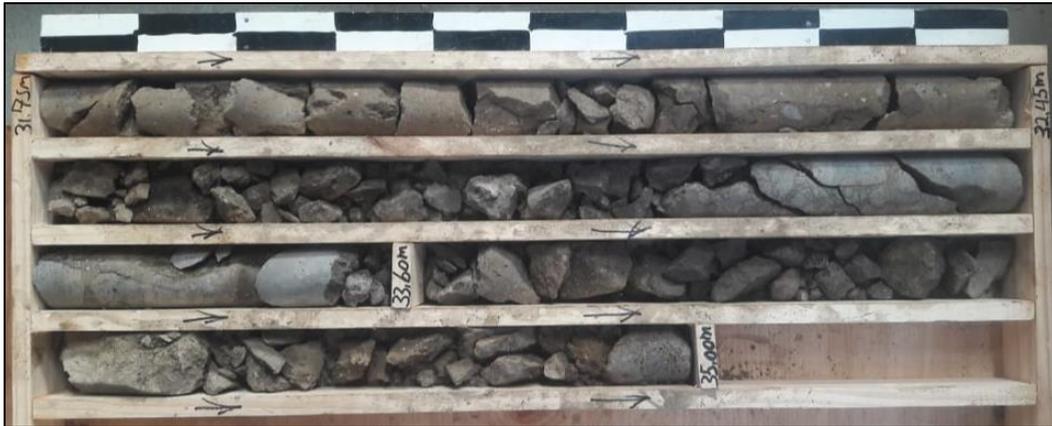
Fotografía 43. Muestra de suelos sondeo S-6 Bastión 2 (MD). Prof. 31,75 m - 35,00 m

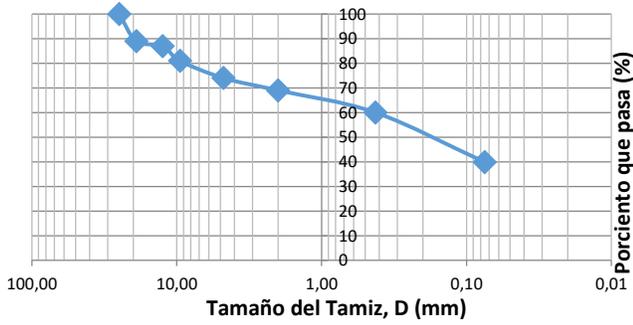
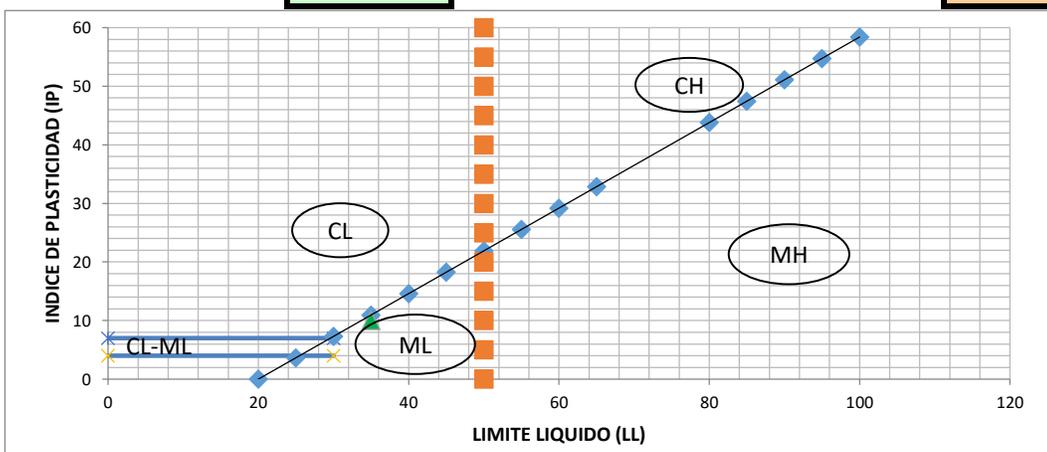
<h2>CLASIFICACIÓN DE SUELOS (SUCS)*</h2>																															
CLIENTE:	CAMACHO Y MORA S.A.	INFORME:	CR-INF-GEO-2020-004																														
SONDEO:	S-1 Bastión 1 (MI)	PROF (m):	0,00 - 1,50																														
GRANULOMETRÍA: AASHTO T-27/11*

Tamiz		Porcentaje Pasando (%)																															
N°	mm																																
1"	25,00	100																															
3/4"	19,00	89																															
1/2"	12,5	87																															
3/8"	9,5	81																															
N°4	4,75	74																															
N°10	2,00	69																															
N°40	0,425	60																															
N°200	0,075	39,9																															
% Grava:	26	% Arena:	34,1																														
		% Finos:	39,9																														
D ₆₀ :		D ₁₀ :																															
		D ₃₀ :																															
C _u :		C _c :																															
LÍMITES DE ATTERBERG: AASHTO T-89/90*																																	
LIMITE LIQUIDO (LL):	35	LIMITE PLÁSTICO (LP):	25																														
INDICE DE PLASTICIDAD (IP):	10	HUMEDAD EN SITIO (ω):

CLASIFICACION (SUCS)*																																	
SÍMBOLO:	SM	DESCRIPCIÓN:	Arena limosa con grava																														
REALIZADO POR:	Jonathan Espinoza Mesén																																
FECHA:	04 de febrero de 2020																																
			Color café																														
			*ENSAYO ACREDITADO

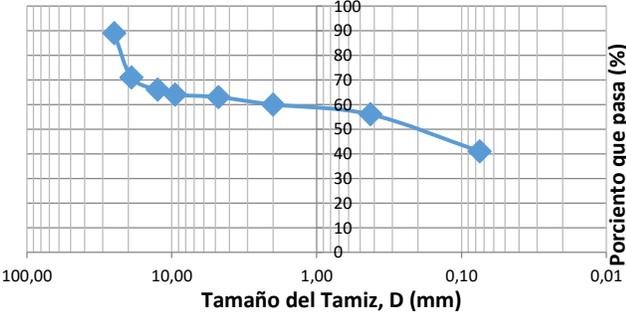
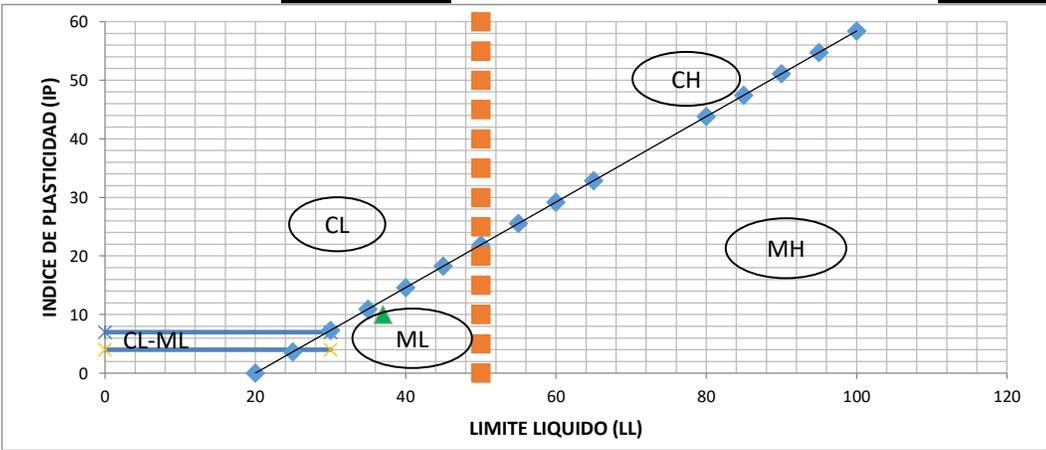
<h2>CLASIFICACIÓN DE SUELOS (SUCS)*</h2>																															
CLIENTE:	CAMACHO Y MORA S.A.	INFORME:	CR-INF-GEO-2020-004																														
SONDEO:	S-1 Bastión 1 (Ml)	PROF (m):	1,50 - 3,50																														
GRANULOMETRÍA: AASHTO T-27/11*

Tamiz		Porcentaje Pasando (%)																															
N°	mm																																
1"	25,00	89																															
3/4"	19,00	71																															
1/2"	12,5	66																															
3/8"	9,5	64																															
N°4	4,75	63																															
N°10	2,00	60																															
N°40	0,425	56																															
N°200	0,075	41																															
% Grava:	37	% Arena:	22,0																														
	D ₆₀ :		D ₁₀ :																														
	C _u :		C _c :																														
		% Finos:	41																														
			D ₃₀ :																														
LÍMITES DE ATTERBERG: AASHTO T-89/90*																																	
LIMITE LIQUIDO (LL):	37	LIMITE PLÁSTICO (LP):	27																														
INDICE DE PLASTICIDAD (IP):	10	HUMEDAD EN SITIO (ω):

CLASIFICACION (SUCS)*																																	
SÍMBOLO:	GM	DESCRIPCIÓN:	Grava limosa con arena																														
REALIZADO POR:	Jonathan Espinoza Mesén		Color gris oscuro a negruzco																														
FECHA:	04 de febrero de 2020		*ENSAYO ACREDITADO

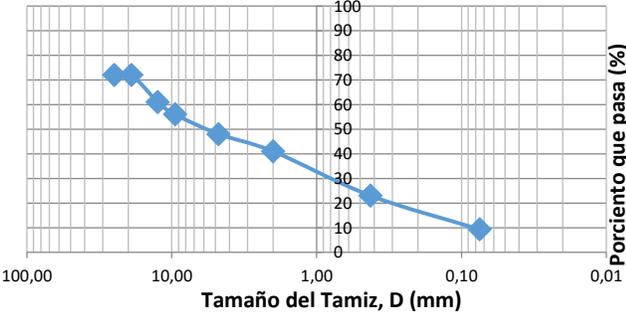
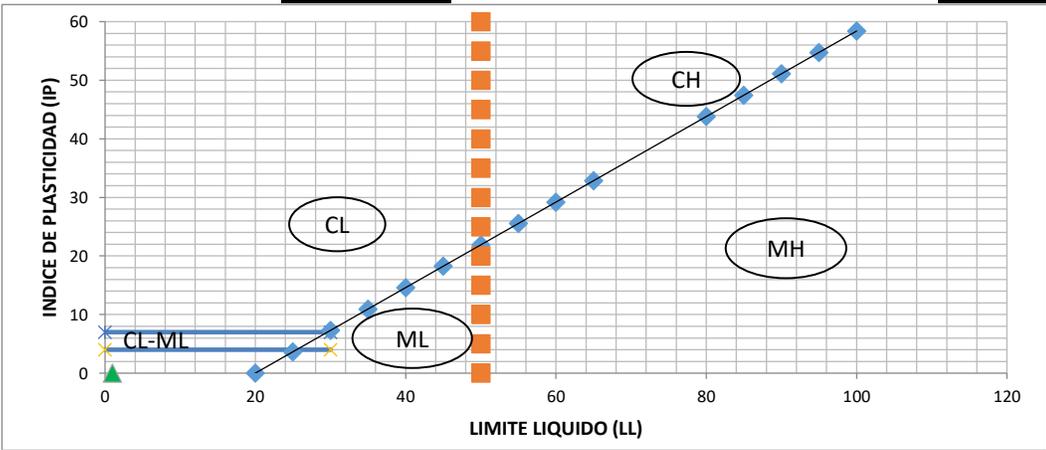
<h2>CLASIFICACIÓN DE SUELOS (SUCS)*</h2>																															
CLIENTE:	CAMACHO Y MORA S.A.	INFORME:	CR-INF-GEO-2020-004																														
SONDEO:	S-1 Bastión 1 (Ml)	PROF (m):	9,00 - 13,50																														
GRANULOMETRÍA: AASHTO T-27/11*

Tamiz		Porcentaje Pasando (%)																															
N°	mm																																
1"	25,00	72																															
3/4"	19,00	72																															
1/2"	12,5	61																															
3/8"	9,5	56																															
N°4	4,75	48																															
N°10	2,00	41																															
N°40	0,425	23																															
N°200	0,075	9,3																															
% Grava:	52	% Arena:	38,7																														
% Finos:	9,3																																
D ₆₀ :	10,5	D ₁₀ :	0,08																														
		D ₃₀ :	0,8																														
C _u :	131,3	C _c :	0,8																														
LÍMITES DE ATTERBERG: AASHTO T-89/90*																																	
LIMITE LIQUIDO (LL):	NP	LIMITE PLÁSTICO (LP):	NP																														
INDICE DE PLASTICIDAD (IP):	NP	HUMEDAD EN SITIO (ω):

CLASIFICACION (SUCS)*																																	
SÍMBOLO:	GP-GM	DESCRIPCIÓN:	Grava mal gradada con limo y arena																														
REALIZADO POR:	Jonathan Espinoza Mesén																																
FECHA:	04 de febrero de 2020																																
			Color gris oscuro																														
			*ENSAYO ACREDITADO

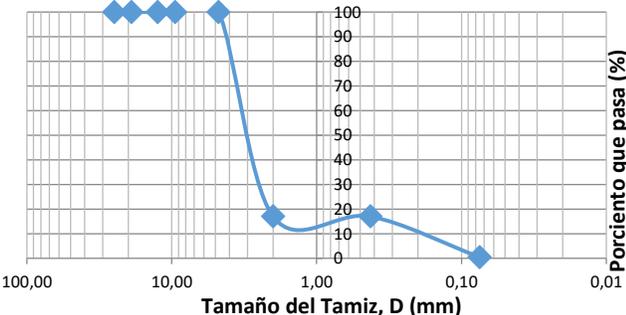
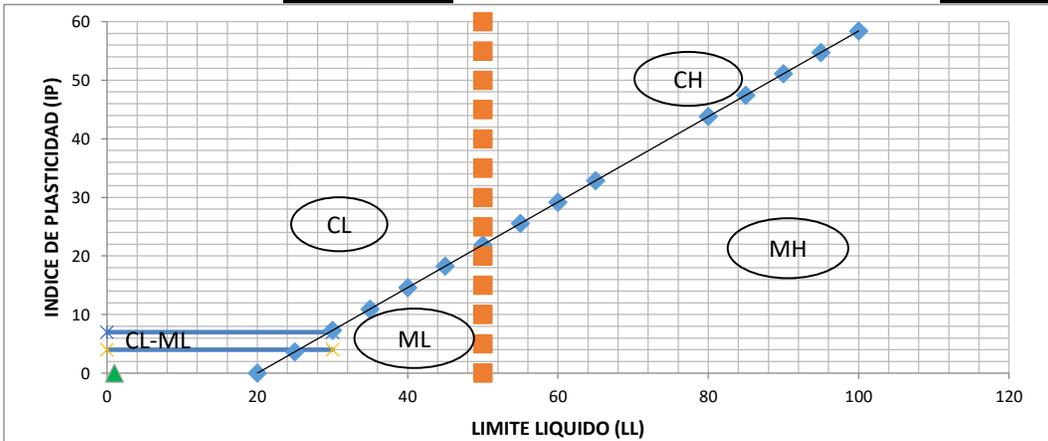
<h2>CLASIFICACIÓN DE SUELOS (SUCS)*</h2>																															
CLIENTE:	CAMACHO Y MORA S.A.	INFORME:	CR-INF-GEO-2020-004																														
SONDEO:	S-1 Bastión 1 (Ml)	PROF (m):	13,50 - 16,50																														
GRANULOMETRÍA: AASHTO T-27/11*

Tamiz		Porcentaje Pasando (%)																															
Nº	mm																																
1"	25,00	100																															
3/4"	19,00	100																															
1/2"	12,5	100																															
3/8"	9,5	100																															
Nº4	4,75	100																															
Nº10	2,00	17																															
Nº40	0,425	17																															
Nº200	0,075	0,5																															
% Grava:	0	% Arena:	99,5																														
% Finos:	0,5																																
D ₆₀ :	3	D ₁₀ :	1,5																														
		D ₃₀ :	2,5																														
C _u :	2,0	C _c :	1,4																														
LÍMITES DE ATTERBERG: AASHTO T-89/90*																																	
LIMITE LIQUIDO (LL):	NP	LIMITE PLÁSTICO (LP):	NP																														
INDICE DE PLASTICIDAD (IP):	NP	HUMEDAD EN SITIO (ω):	NP

CLASIFICACION (SUCS)*																																	
SÍMBOLO:	SP	DESCRIPCIÓN:	Arena mal gradada																														
REALIZADO POR:	Jonathan Espinoza Mesén																																
FECHA:	04 de febrero de 2020																																
			Color gris																														
			*ENSAYO ACREDITADO

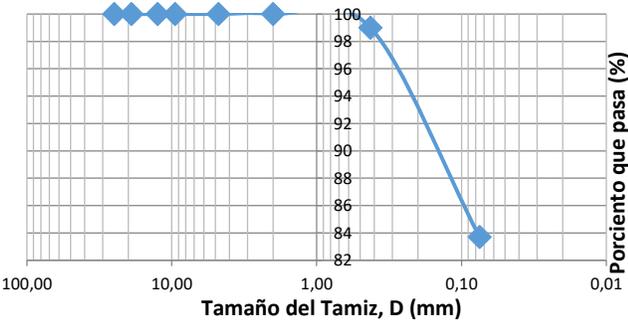
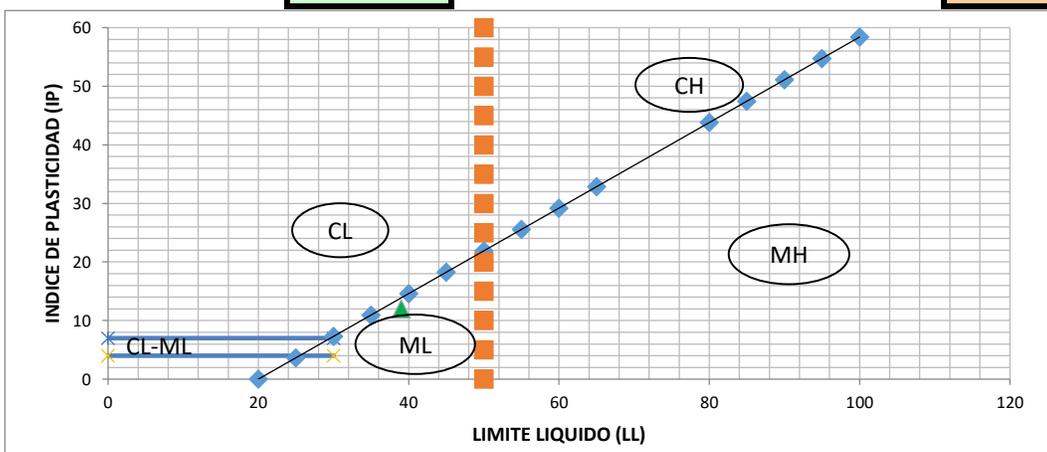
<h2>CLASIFICACIÓN DE SUELOS (SUCS)*</h2>																															
CLIENTE:	CAMACHO Y MORA S.A.	INFORME:	CR-INF-GEO-2020-004																														
SONDEO:	S-1 Bastión 1 (Ml)	PROF (m):	20,20 - 22,70																														
GRANULOMETRÍA: AASHTO T-27/11*

Tamiz		Porcentaje Pasando (%)																															
N°	mm																																
1"	25,00	100																															
3/4"	19,00	100																															
1/2"	12,5	100																															
3/8"	9,5	100																															
N°4	4,75	100																															
N°10	2,00	100																															
N°40	0,425	99																															
N°200	0,075	83,7																															
% Grava:	0	% Arena:	16,3																														
% Finos:	83,7																																
D ₆₀ :		D ₁₀ :																															
C _u :		C _c :																															
LÍMITES DE ATTERBERG: AASHTO T-89/90*																																	
LÍMITE LIQUIDO (LL):	39	LÍMITE PLÁSTICO (LP):	27																														
INDICE DE PLASTICIDAD (IP):	12	HUMEDAD EN SITIO (ω):

CLASIFICACION (SUCS)*																																	
SÍMBOLO:	ML	DESCRIPCIÓN:	Limo con arena																														
REALIZADO POR:	Jonathan Espinoza Mesén																																
FECHA:	04 de febrero de 2020																																
*ENSAYO ACREDITADO

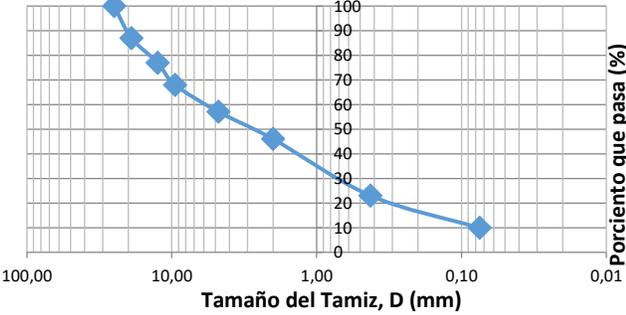
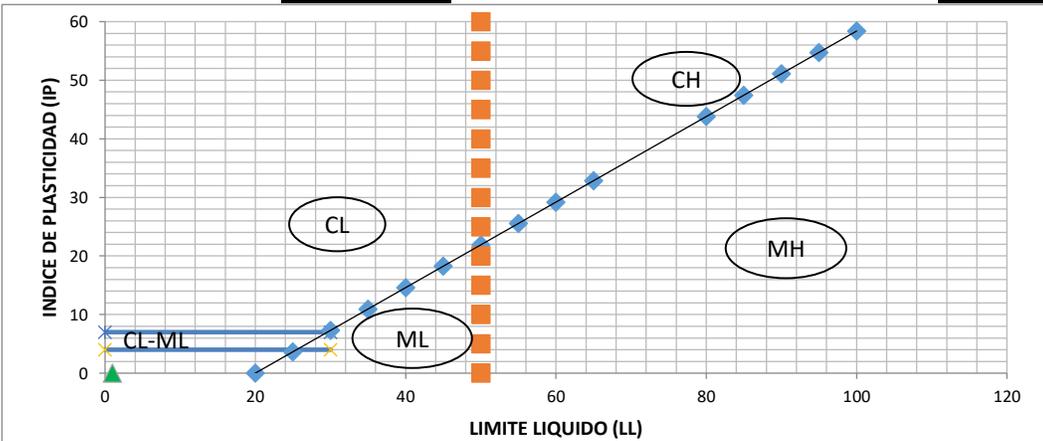
<h2>CLASIFICACIÓN DE SUELOS (SUCS)*</h2>																															
CLIENTE:	CAMACHO Y MORA S.A.	INFORME:	CR-INF-GEO-2020-004																														
SONDEO:	S-3 Pila 2 (MI)	PROF (m):	0,00 - 7,50																														
GRANULOMETRÍA: AASHTO T-27/11*

Tamiz		Porcentaje Pasando (%)																															
Nº	mm																																
1"	25,00	100																															
3/4"	19,00	87																															
1/2"	12,5	77																															
3/8"	9,5	68																															
Nº4	4,75	57																															
Nº10	2,00	46																															
Nº40	0,425	23																															
Nº200	0,075	9,9																															
% Grava:	43	% Arena:	47,1																														
% Finos:	9,9																																
D ₆₀ :	6	D ₁₀ :	0,07																														
		D ₃₀ :	0,7																														
		C _u :	85,7																														
		C _c :	1,2																														
LÍMITES DE ATTERBERG: AASHTO T-89/90*																																	
LÍMITE LIQUIDO (LL):	NP	LÍMITE PLÁSTICO (LP):	NP																														
ÍNDICE DE PLASTICIDAD (IP):	NP	HUMEDAD EN SITIO (ω):	NP

CLASIFICACION (SUCS)*																																	
SÍMBOLO:	SW-SM	DESCRIPCIÓN:	Arena bien graduada con limo																														
REALIZADO POR:	Jonathan Espinoza Mesén																																
FECHA:	12 de febrero de 2020																																
			Color gris																														
			*ENSAYO ACREDITADO

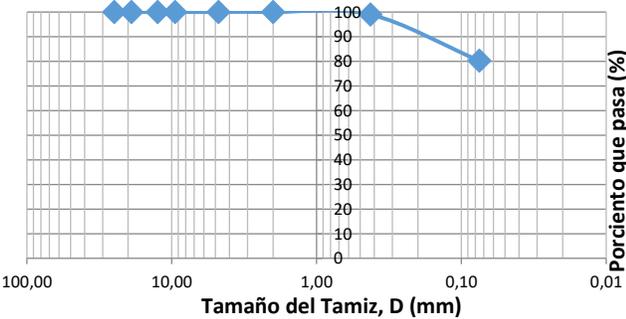
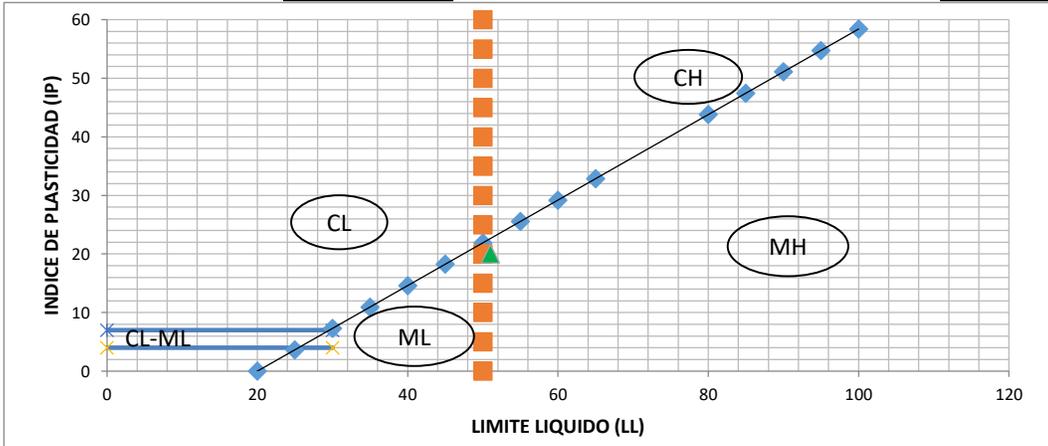
Tamiz		Porcentaje Pasando (%)																															
N°	mm																																
1"	25,00	100																															
3/4"	19,00	100																															
1/2"	12,5	100																															
3/8"	9,5	100																															
N°4	4,75	100																															
N°10	2,00	100																															
N°40	0,425	99																															
N°200	0,075	80,2																															
% Grava:	0	% Arena:	19,8																														
% Finos:	80,2																																
D ₆₀ :		D ₁₀ :																															
D ₃₀ :		C _u :																															
C _c :		C _c :																															
LÍMITES DE ATTERBERG: AASHTO T-89/90*																																	
LIMITE LIQUIDO (LL):	51	LIMITE PLÁSTICO (LP):	31																														
INDICE DE PLASTICIDAD (IP):	20	HUMEDAD EN SITIO (ω):

CLASIFICACION (SUCS)*																																	
SÍMBOLO:	MH	DESCRIPCIÓN:	Limo plástico con arena																														
REALIZADO POR:	Jonathan Espinoza Mesén																																
FECHA:	12 de febrero de 2020																																
			Color gris																														
*ENSAYO ACREDITADO
