ESTUDIO GEOTÉCNICO Y DE MECÁNICA DE SUELOS

INFORME CR-INF-GEO-2020-004

PROYECTO: DISEÑO DE LA REHABILITACIÓN DEL PUENTE SOBRE EL
RÍO TÁRCOLES, RUTA NACIONAL No.34

**INFORME PRELIMINAR DE CAPACIDAD SOPORTANTE Y DE CIMENTACIÓN PARA LA
OBRA CIVIL.**

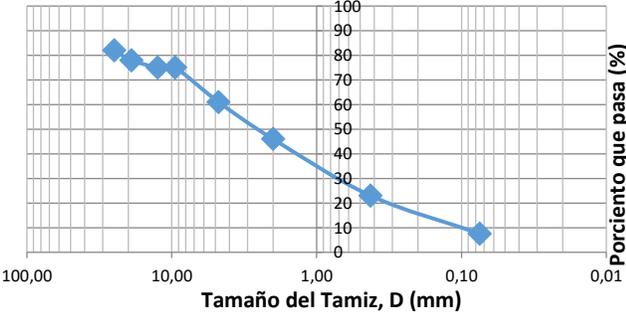
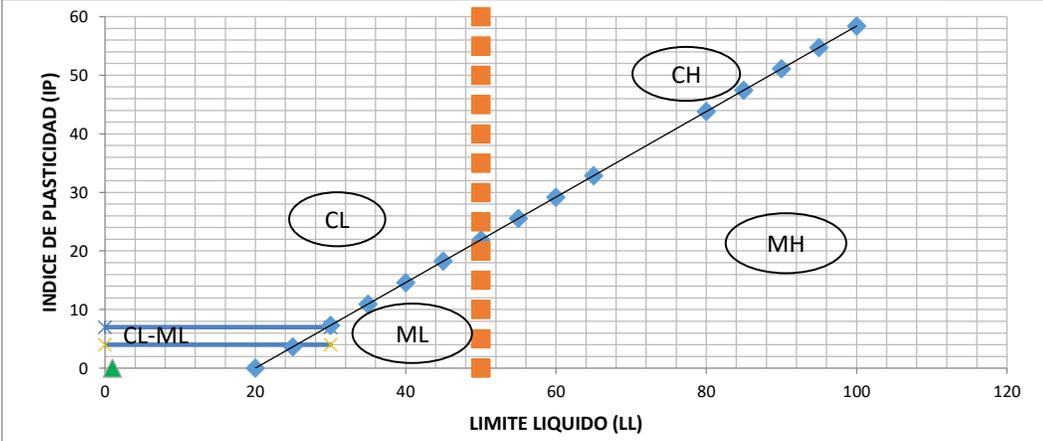
Tamiz		Porcentaje Pasando (%)																															
N°	mm																																
1"	25,00	82																															
3/4"	19,00	78																															
1/2"	12,5	75																															
3/8"	9,5	75																															
N°4	4,75	61																															
N°10	2,00	46																															
N°40	0,425	23																															
N°200	0,075	7,6																															
% Grava:	39	% Arena:	53,4																														
% Finos:	7,6																																
D ₆₀ :	5	D ₁₀ :	0,1																														
		D ₃₀ :	0,8																														
C _u :	50,0	C _c :	1,3																														
LÍMITES DE ATTERBERG: AASHTO T-89/90*																																	
LÍMITE LIQUIDO (LL):	NP	LÍMITE PLÁSTICO (LP):	NP																														
ÍNDICE DE PLASTICIDAD (IP):	NP	HUMEDAD EN SITIO (ω):	NP

CLASIFICACION (SUCS)*																																	
SÍMBOLO:	SW-SM	DESCRIPCIÓN:	Arena bien gradada con limo y grava																														
REALIZADO POR:	Jonathan Espinoza Mesén																																
FECHA:	04 de febrero de 2020																																
			Color gris																														
			*ENSAYO ACREDITADO

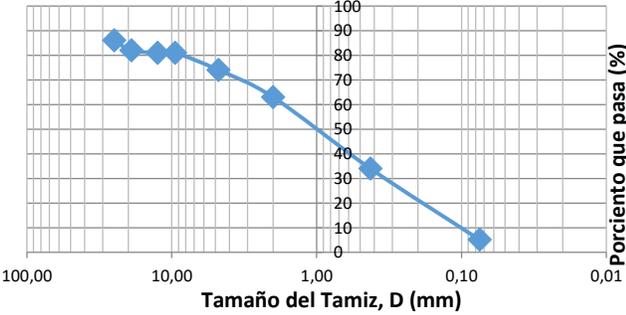
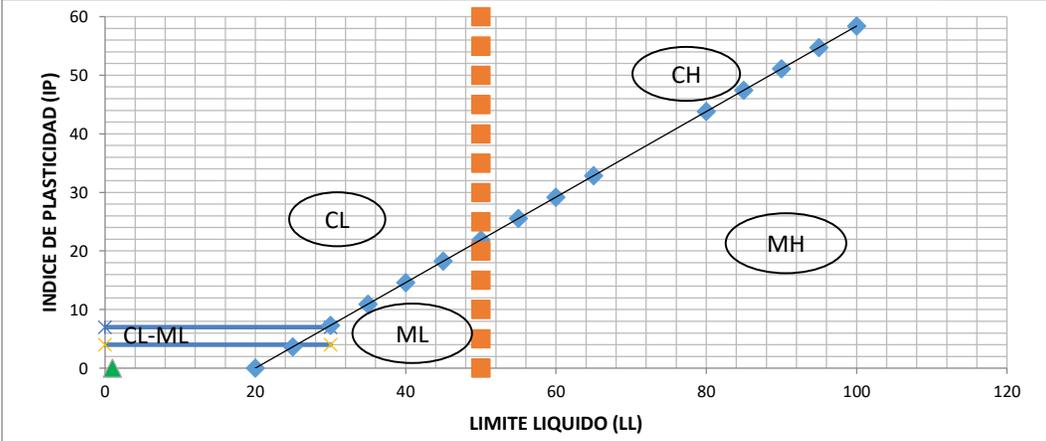
Tamiz		Porcentaje Pasando (%)																															
N°	mm																																
1"	25,00	86																															
3/4"	19,00	82																															
1/2"	12,5	81																															
3/8"	9,5	81																															
N°4	4,75	74																															
N°10	2,00	63																															
N°40	0,425	34																															
N°200	0,075	5,1																															
% Grava:	26	% Arena:	68,9																														
		% Finos:	5,1																														
D ₆₀ :	2	D ₁₀ :	0,1																														
		D ₃₀ :	0,35																														
	C _u : 20,0		C _c : 0,6																														
LÍMITES DE ATTERBERG: AASHTO T-89/90*																																	
LIMITE LIQUIDO (LL):	NP	LIMITE PLÁSTICO (LP):	NP																														
INDICE DE PLASTICIDAD (IP):	NP	HUMEDAD EN SITIO (ω):

CLASIFICACION (SUCS)*																																	
SÍMBOLO:	SP-SM	DESCRIPCIÓN:	Arena mal gradada con limo y grava																														
REALIZADO POR:	Jonathan Espinoza Mesén																																
FECHA:	04 de febrero de 2020																																
			Color gris																														
			*ENSAYO ACREDITADO

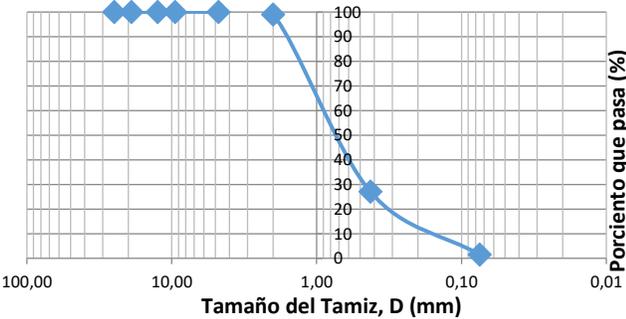
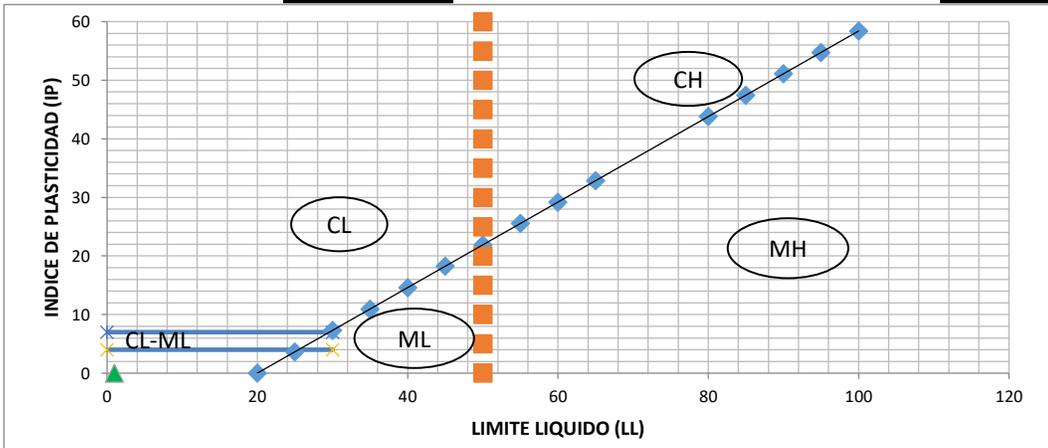
Tamiz		Porcentaje Pasando (%)																															
N°	mm																																
1"	25,00	100																															
3/4"	19,00	100																															
1/2"	12,5	100																															
3/8"	9,5	100																															
N°4	4,75	100																															
N°10	2,00	99																															
N°40	0,425	27																															
N°200	0,075	1,5																															
% Grava:	0	% Arena:	98,5																														
% Finos:	1,5																																
D ₆₀ :	0,9	D ₁₀ :	0,2																														
		D ₃₀ :	0,5																														
C _u :	4,5	C _c :	1,4																														
LÍMITES DE ATTERBERG: AASHTO T-89/90*																																	
LIMITE LIQUIDO (LL):	NP	LIMITE PLÁSTICO (LP):	NP																														
INDICE DE PLASTICIDAD (IP):	NP	HUMEDAD EN SITIO (ω):	NP

CLASIFICACION (SUCS)*																																	
SÍMBOLO:	SP	DESCRIPCIÓN:	Arena mal gradada																														
REALIZADO POR:	Jonathan Espinoza Mesén																																
FECHA:	04 de febrero de 2020																																
			Color gris																														
			*ENSAYO ACREDITADO

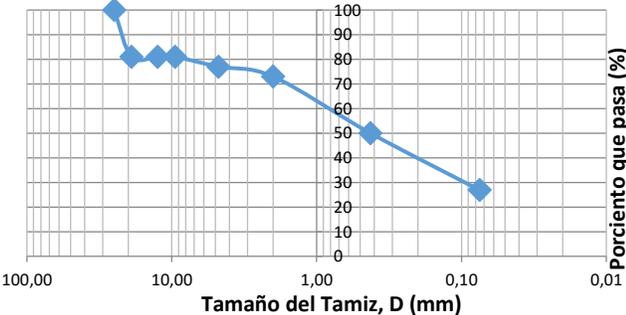
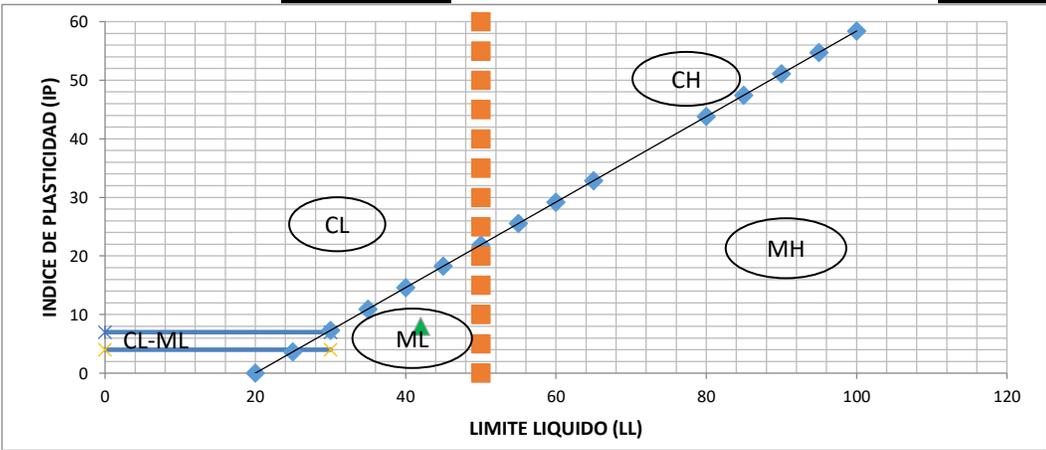
Tamiz		Porcentaje Pasando (%)																															
N°	mm																																
1"	25,00	100																															
3/4"	19,00	81																															
1/2"	12,5	81																															
3/8"	9,5	81																															
N°4	4,75	77																															
N°10	2,00	73																															
N°40	0,425	50																															
N°200	0,075	26,9																															
% Grava:	23	% Arena:	50,1																														
% Finos:	26,9																																
D ₆₀ :		D ₁₀ :																															
D ₃₀ :																																	
C _u :		C _c :																															
LÍMITES DE ATTERBERG: AASHTO T-89/90*																																	
LIMITE LIQUIDO (LL):	42	LIMITE PLÁSTICO (LP):	34																														
INDICE DE PLASTICIDAD (IP):	8	HUMEDAD EN SITIO (ω):

CLASIFICACION (SUCS)*																																	
SÍMBOLO:	SM	DESCRIPCIÓN:	Arena limosa con grava																														
REALIZADO POR:	Jonathan Espinoza Mesén																																
FECHA:	04 de febrero de 2020																																
			Color gris																														
			*ENSAYO ACREDITADO

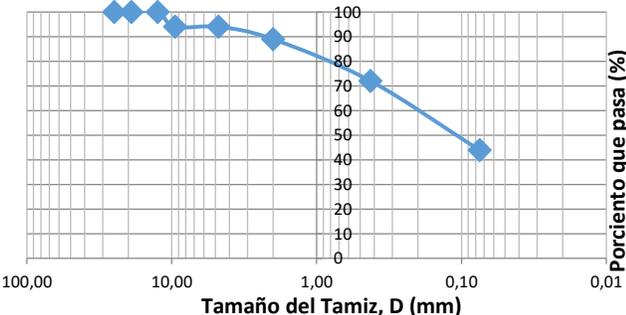
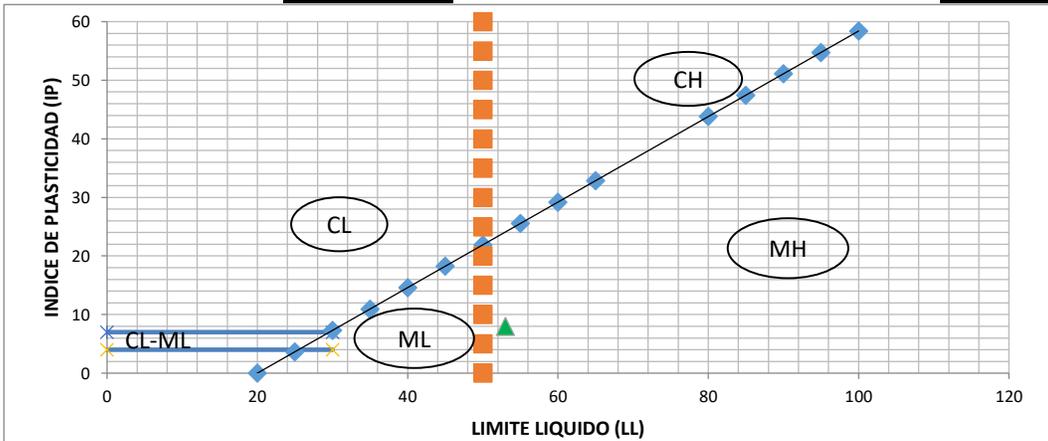
Tamiz		Porcentaje Pasando (%)																															
N°	mm																																
1"	25,00	100																															
3/4"	19,00	100																															
1/2"	12,5	100																															
3/8"	9,5	94																															
N°4	4,75	94																															
N°10	2,00	89																															
N°40	0,425	72																															
N°200	0,075	43,9																															
% Grava:	6	% Arena:	50,1																														
% Finos:	43,9																																
D ₆₀ :		D ₁₀ :																															
D ₃₀ :																																	
C _u :																																	
C _c :																																	
LÍMITES DE ATTERBERG: AASHTO T-89/90*																																	
LÍMITE LIQUIDO (LL):	53	LÍMITE PLÁSTICO (LP):	45																														
ÍNDICE DE PLASTICIDAD (IP):	8	HUMEDAD EN SITIO (ω):

CLASIFICACION (SUCS)*																																	
SÍMBOLO:	SM	DESCRIPCIÓN:	Arena limosa																														
REALIZADO POR:	Jonathan Espinoza Mesén																																
FECHA:	12 de febrero de 2020																																
		Color café																															
*ENSAYO ACREDITADO

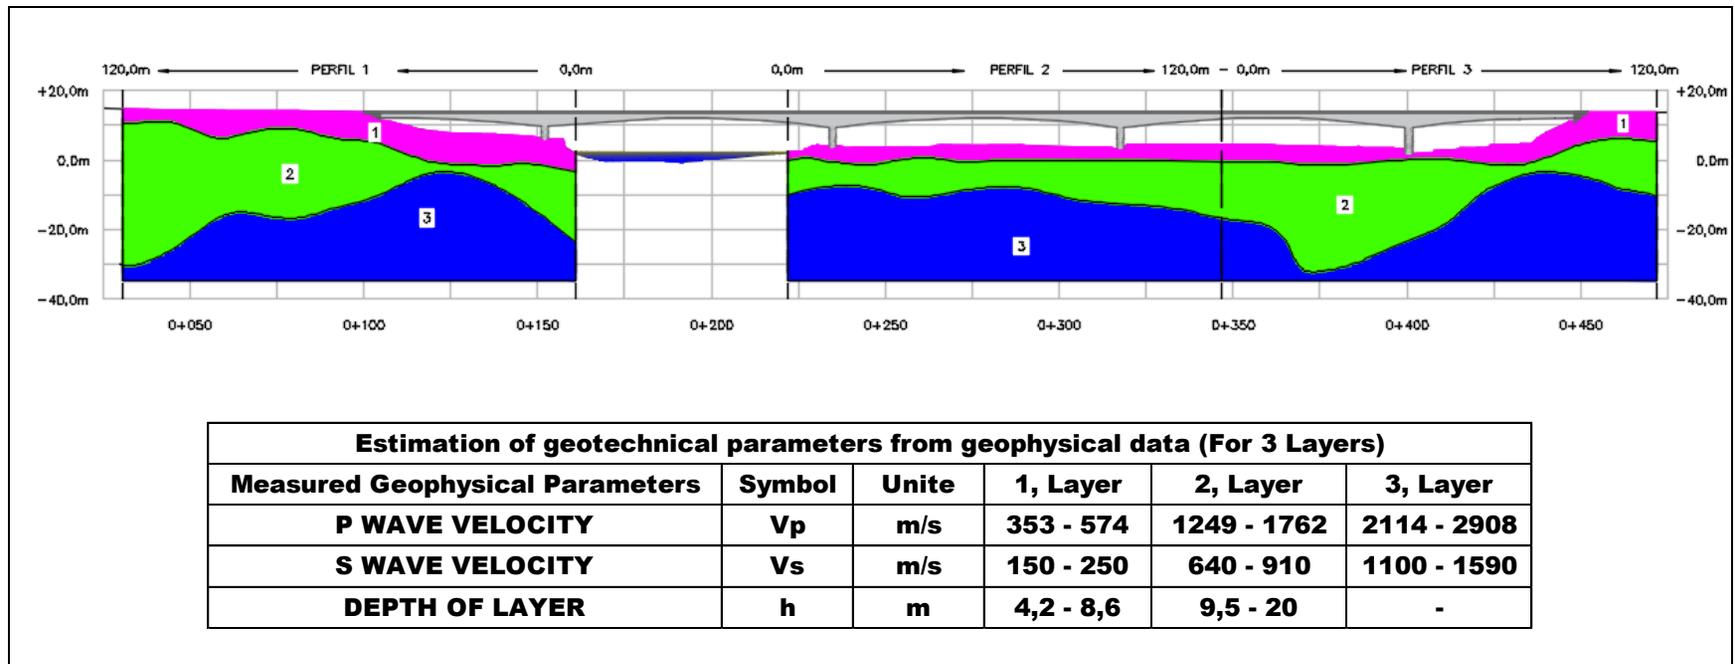
Figura 5-1. Perfil geofísico 1,2 y 3- Puente sobre río Tárcoles (sentido San José – Jaco)

No fueron identificadas zonas anómalas de baja velocidad asociadas con zonas de fracturas ó fallas.

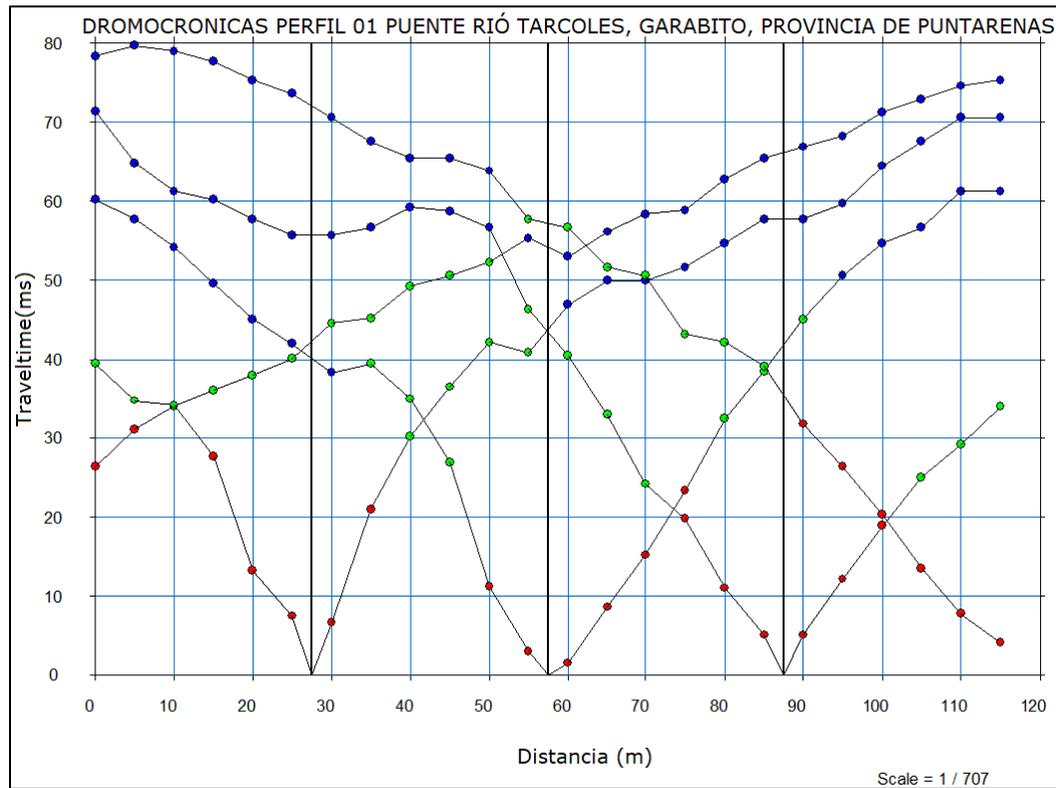
Figura 5-2. Domocrónicas perfil 1 - Puente sobre río Tárcoles

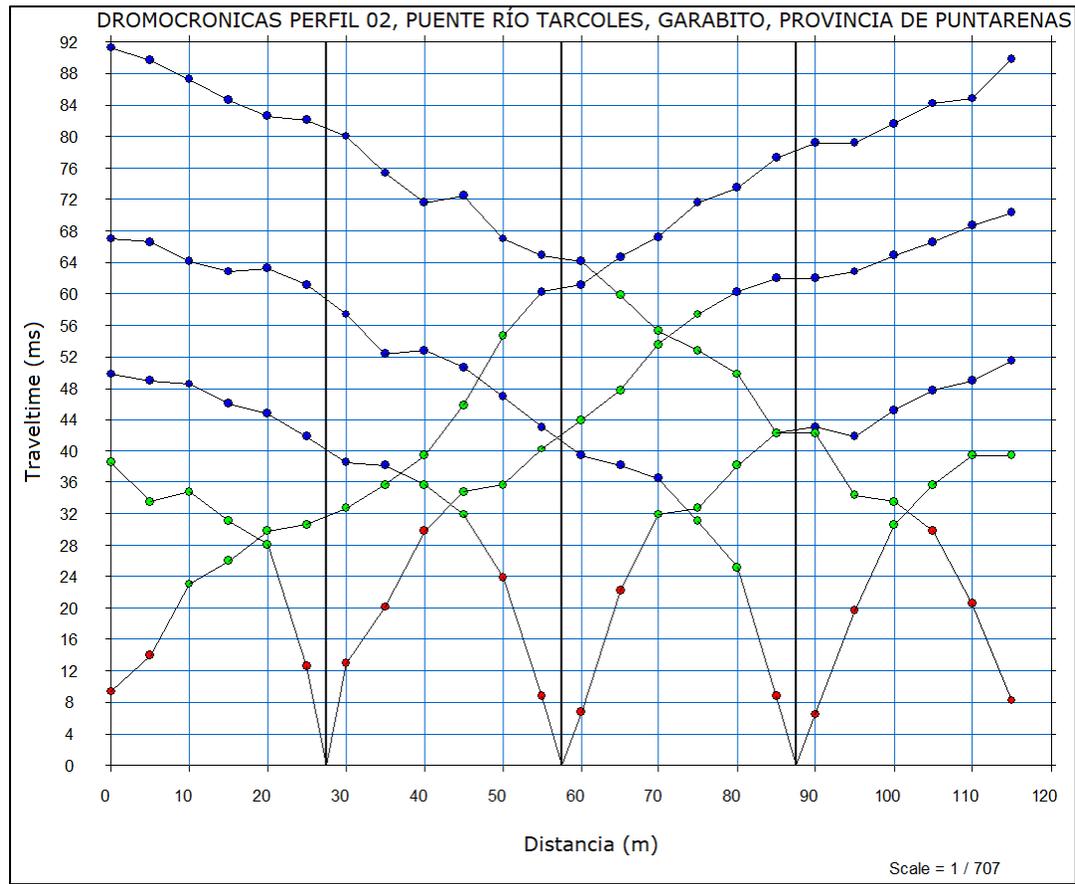
Figura 5-3. Domocrónicas perfil 2 - Puente sobre río Tárcoles

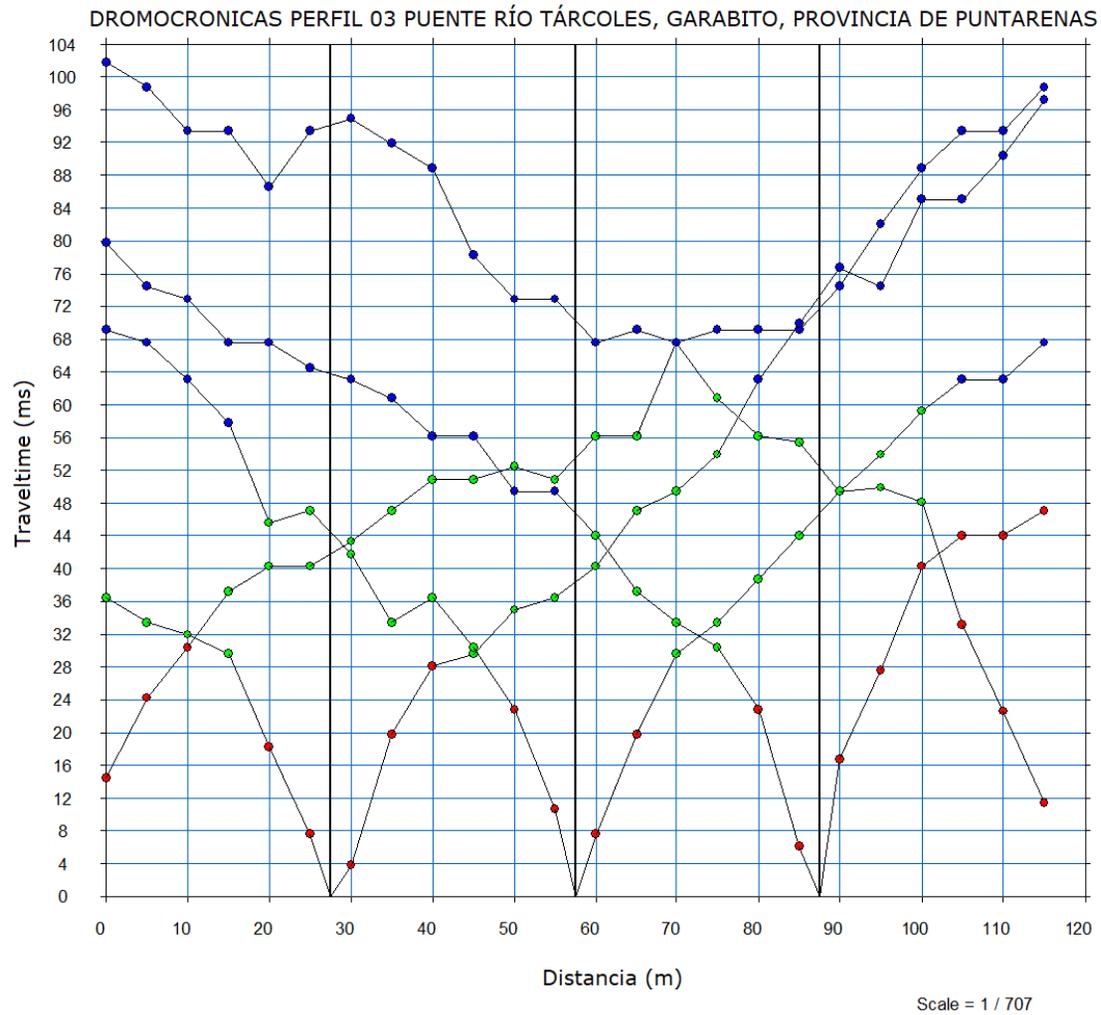
Figura 5-4. Domocrónicas perfil 3 - Puente sobre río Tárcoles
