# EVALUACIÓN PRELIMINAR DE IMPACTO AMBIENTAL Y SOCIAL

PROGRAMA DE EMERGENCIA PARA LA RECONSTRUCCIÓN INTEGRAL Y  
RESILIENTE DE INFRAESTRUCTURA, EN LA REPÚBLICA DE COSTA RICA

**VIELCA**  
■ INGENIEROS

NOVEMBER 10, 2022  
ING. IGOR ZÚÑIGA GARITA.MAP

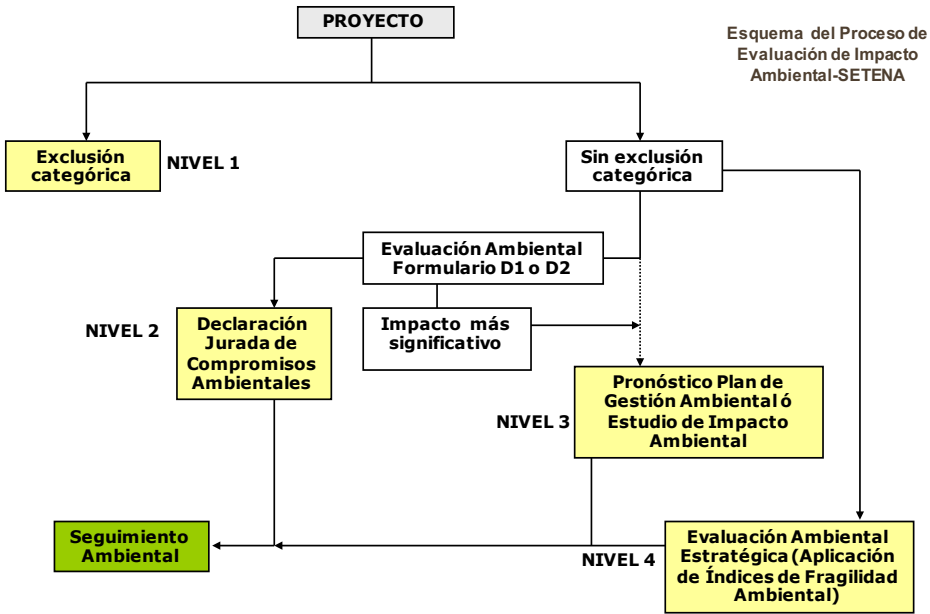
Figura 4. Esquema del procedimiento de Evaluación de Impacto Ambiental en Costa Rica.

Con respecto a la obtención de viabilidad ambiental, es fundamental tener claro el procedimiento que conlleva esta misma, específicamente para obras que de acuerdo a su Impacto Ambiental Potencial requieren de dicho trámite. Le corresponde en este caso a SETENA aprobar dicha licencia. En el siguiente esquema se deja claro cuales son los instrumentos requeridos para poder analizar el impacto socioambiental de una obra y que por ende SETENA le corresponderá evaluar y aprobar.

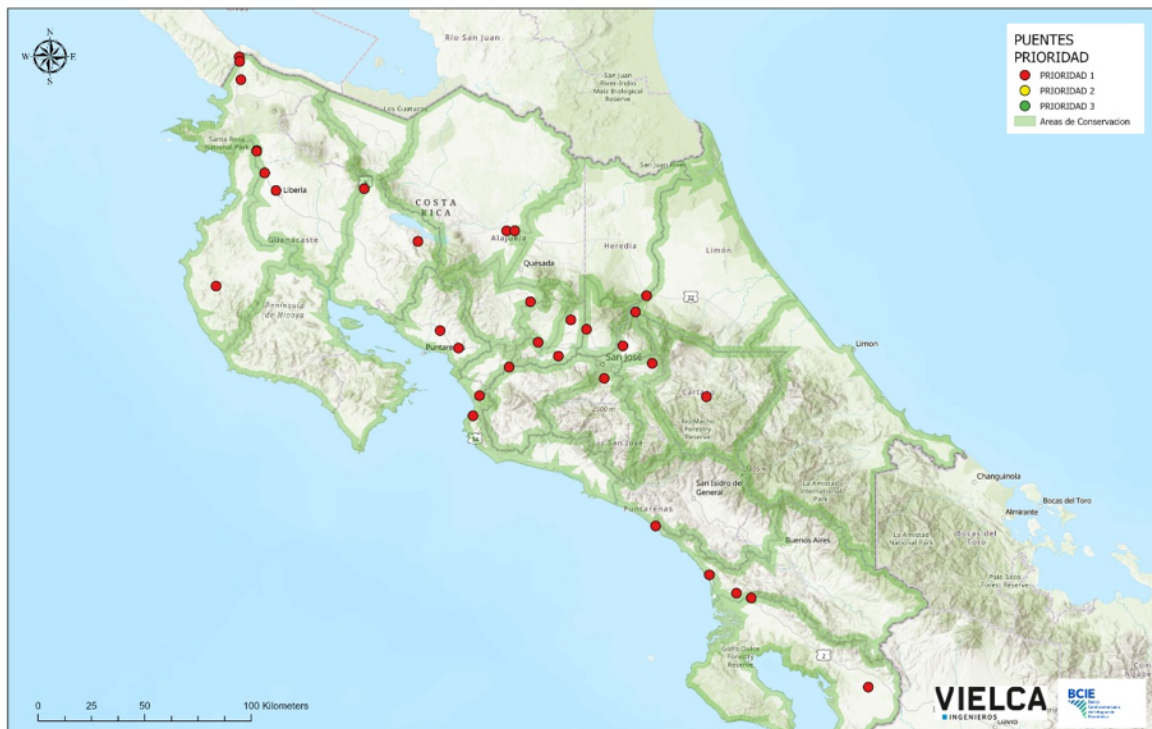
**Figura 5. Ubicación de los puentes estratégicos prioridad 1, para atención por las emergencias establecidas por decreto en el año 2022**

El Consejo Nacional de Conservación Vial, de acuerdo a la emergencia nacional, realizó una priorización que va desde nivel 1 hasta 5. En esta evaluación se analizarán las listas que van desde prioridad 1 hasta 3. En el siguiente mapa, se pueden observar por colores la ubicación de los puentes según la prioridad antes citada:

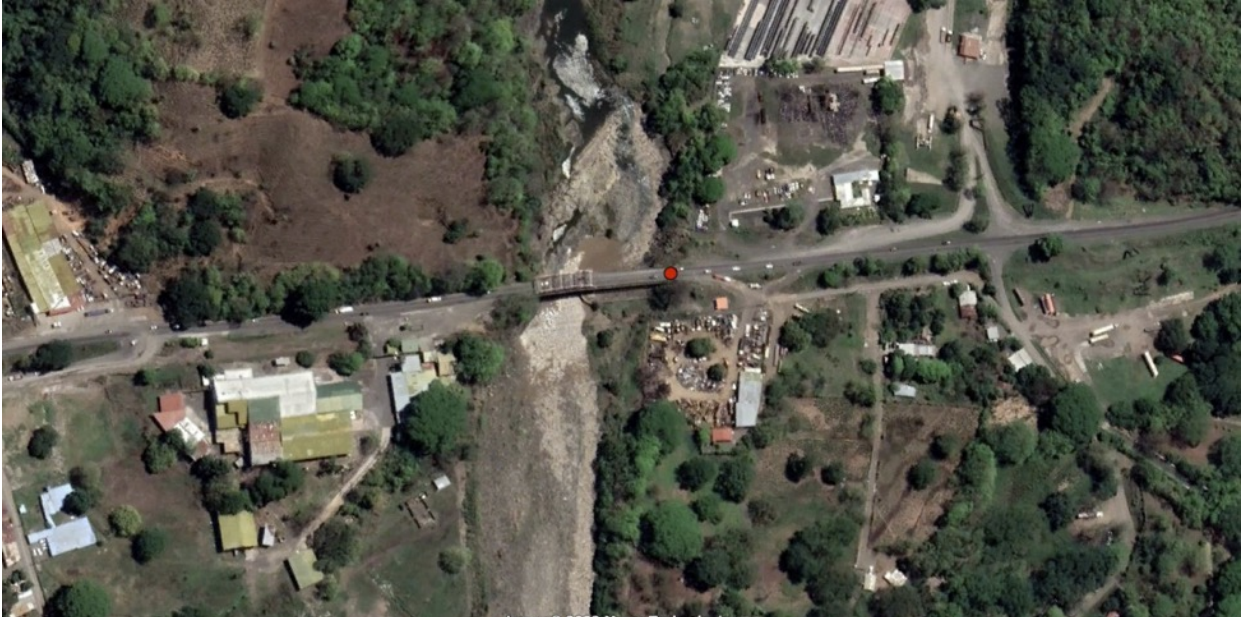
**Figura 10. Imegen satelital del puentes sobre el río Barranca, Puntarenas**

Puentes como el ubicado sobre el Río Barranca, aunque sean de dimensiones significativas, por el estado ambiental del entorno, el impacto potencias se cataloga como moderado. El valor del impacto tiende a subir en aspecto socioeconómico y de impacto vial. En las siguientes fotografía se observa como en los alrededores del Puente del Río Barranca, el ambiente ha sido alterados, con presencia de pocos árboles.

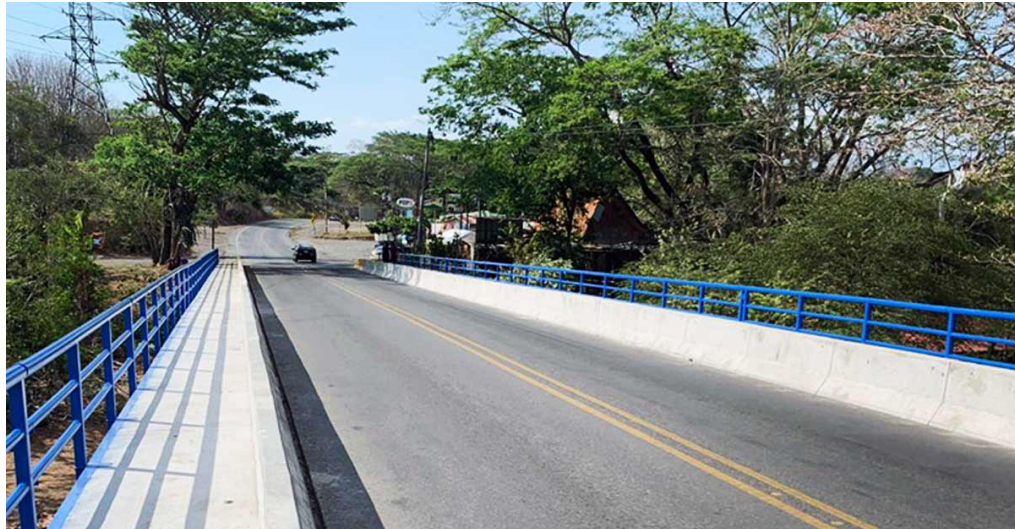
**Figura 15. Estado del puente sobre el río Tárcoles, Puntarenas.  
Fotografía tomada de La República (26 de marzo, 2020)**

Cabe destacar, que en el río Tárcoles, es fundamental tomar en cuenta la presencia de fauna silvestre, principalmente de cocodrilos y lagartos, además de que limita con el Parque Nacional Carara. Las siguientes fotografías muestran el estado actual del puente y una imagen de cocodrilos que permanecen sobre el río Tárcoles.

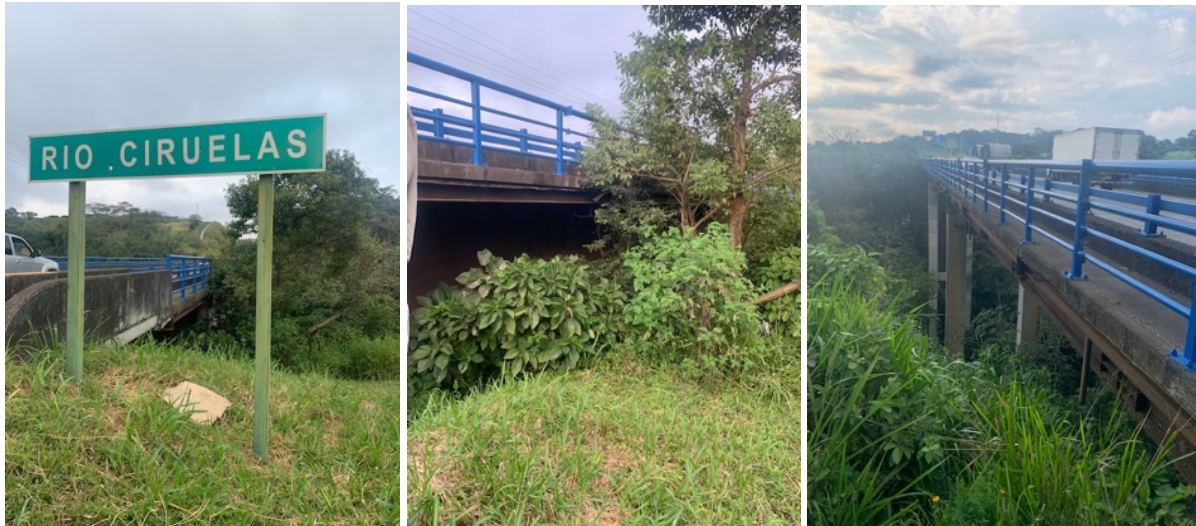
**Figura 20. Fotografías del estado del entorno ambiental y social del puente sobre el río Ciruelas, Alajuela (fotografía tomadas por el equipo consultor en visita de campo, 2/11/2022)**

Los proyectos que se catalogan con impacto ambiental potencial C, corresponden a sitios que el entorno ambiental y social se encuentran con un grado de alteración antropogénica, por lo que las acciones que se desarrollan sobre esas obras son de bajo impacto ambiental potencial e incluso, el beneficio que traerá la obra, será mayor que el costo ambiental que se genere. Algunos de los puentes de categoría C son: puente sobre el río Corredores, Puntarenas, puente del río Tronadora de Tilarán, Guanacaste y dos puentes que fueron visitados, uno es el puente sobre el río Ciruelas, ubicado en la Guácima de Alajuela y el puente

sobre el río Cañas en Desamparados, San José, que a pesar de la importancia y el tamaño, los mismos se ubican sobre sitios alterados, y que por ende es más el beneficio de mejorarlos o incluso reconstruirlos, que el costo ambiental que se pueda asumir.

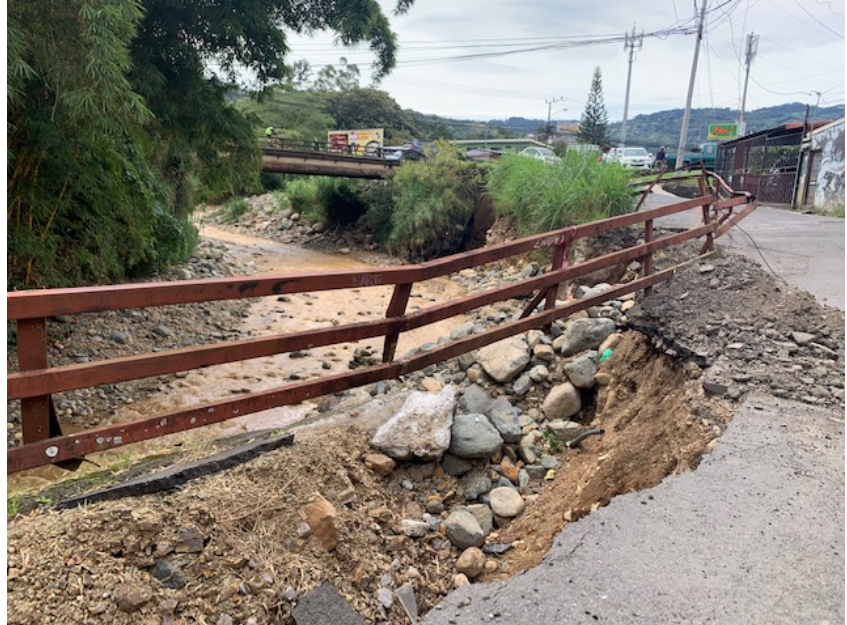
**Figura 22. Fotografía del estado del entorno ambiental y social del puente sobre el río Cañas, Desamparados, San José (fotografía tomada por el equipo consultor en visita de campo, 3/11/2022)**

Con respecto al río Cañas, se realizó una revisión de algunos sectores del cauce, abarcando los cantones de Aserrí, Desamparados y Alajuelita. En las dos siguientes imágenes se muestra el puente en análisis y la ubicación del mismo.

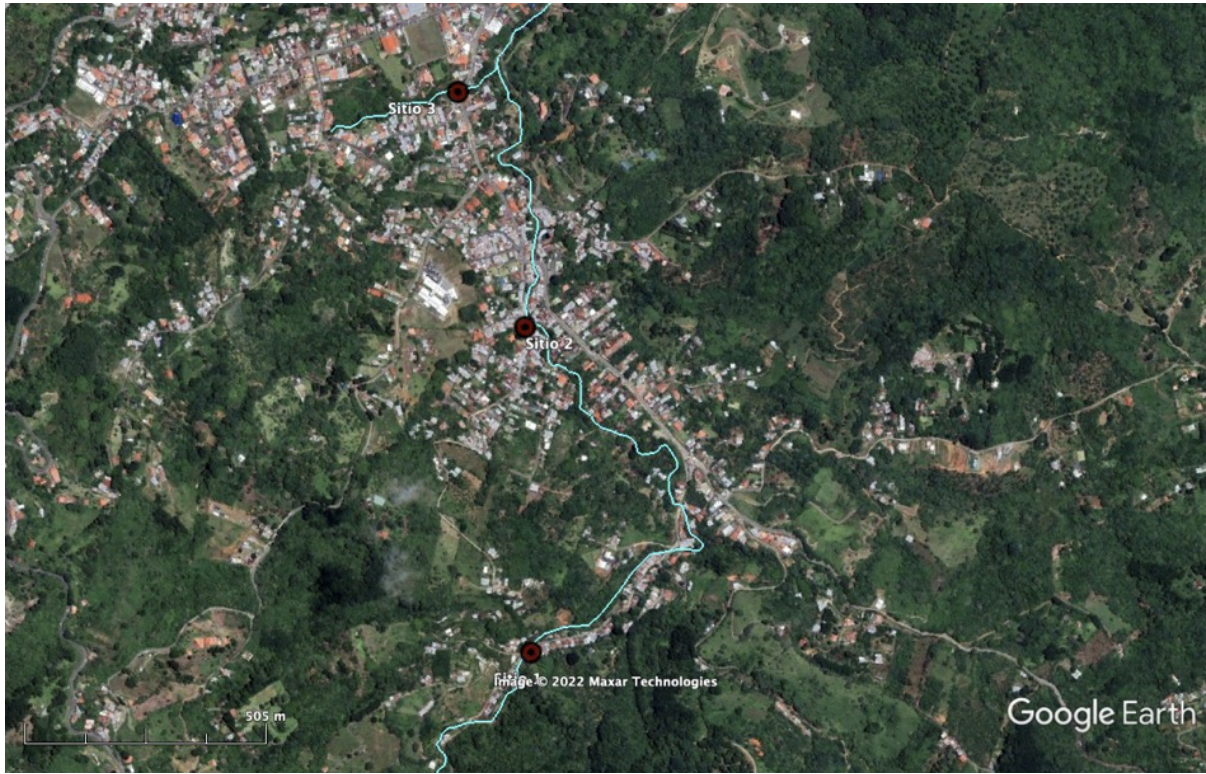
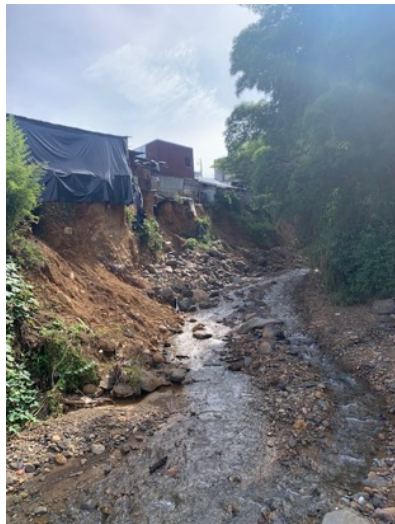
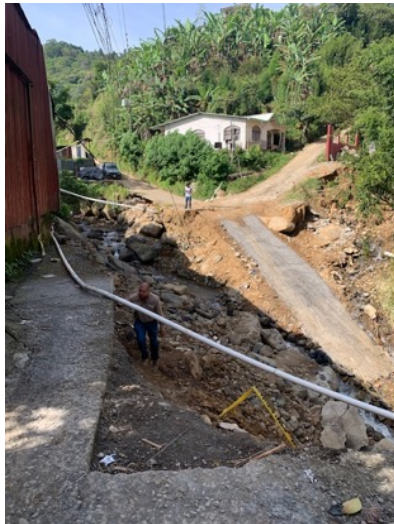
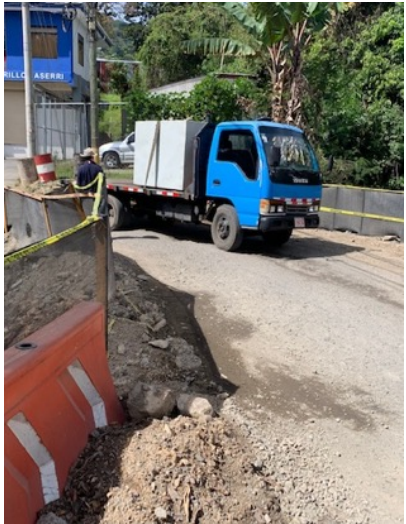
Figura 24. Sitios de atención en el cauce principal del río Cañas, Sector Aserrí (fotografías tomadas en visita de campo del 3 de noviembre del 2022)

Cómo se puede observar en las fotografías anteriores, los daños en puentes son significativos. En materia ambiental, es claro que hay una invasión en las áreas de protección del río, lo cual ha traído consecuencias importantes. La atención que involucra la restitución de obras en estos sitios más que un impacto ambiental, generaría beneficios, en el área socioambiental. Es importante tomar las medidas ambientales requeridas para dicha restitución, principalmente medidas sobre el cauce.

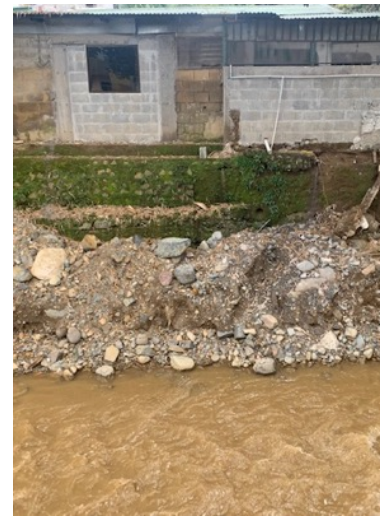
**Sitio 9**

**Figura 26. Sitios de atención en el cauce principal del río Cañas, Sector Desamparados (fotografías tomadas en visita de campo del 3 de noviembre del 2022)**

En las fotografías de los sitios 7, 8 y 9, se observan afectaciones que implican una atención tanto en el área de protección, así como en el cauce del río Cañas. Eso implica la aplicación medidas ambientales y de seguridad mitigando al máximo la afectación del recurso hídrico y flora local. No obstante, es claro que hay que atender de la forma más inmediata atendiendo principalmente a la población aledaña.

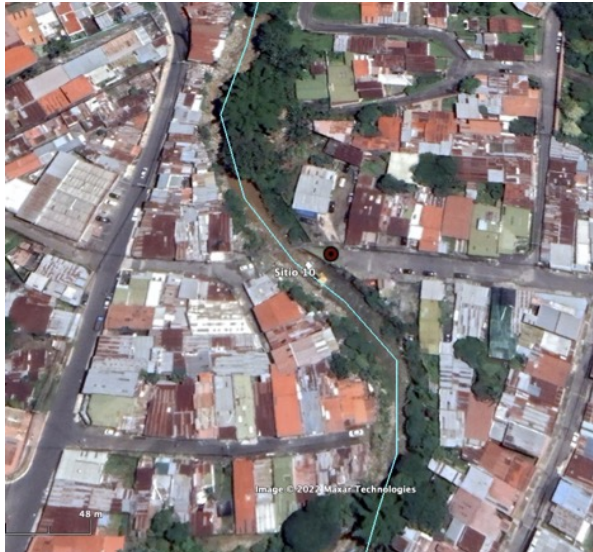
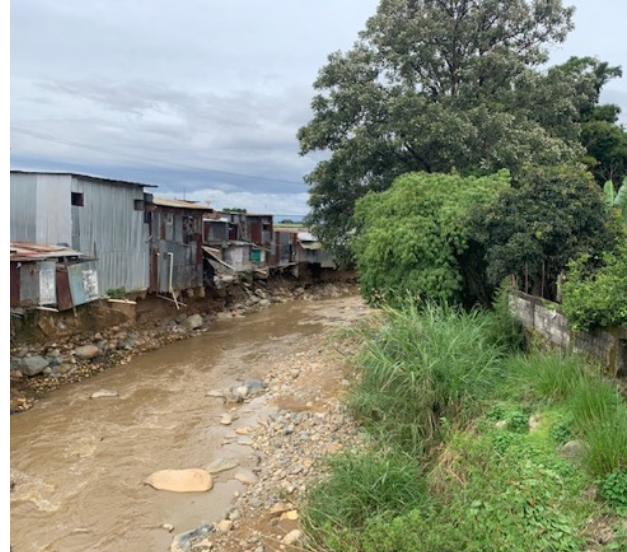
**Figura 27. Sitio 10 de atención en el cauce principal del río Cañas, Sector Alajuelita (fotografías tomadas en visita de campo del 3 de noviembre del 2022)**

Por último, en el sector de Alajuelita, en el poblado denominado el Muro, hay sovacamiento en el margen izquierdo del río Cañas. Como se muestra en la fotografía, hay un peligro inminente hacia las casas de este poblado, lo cual se debe atender, tomando en cuentas las medidas ambientales que se plantearán en el documento.

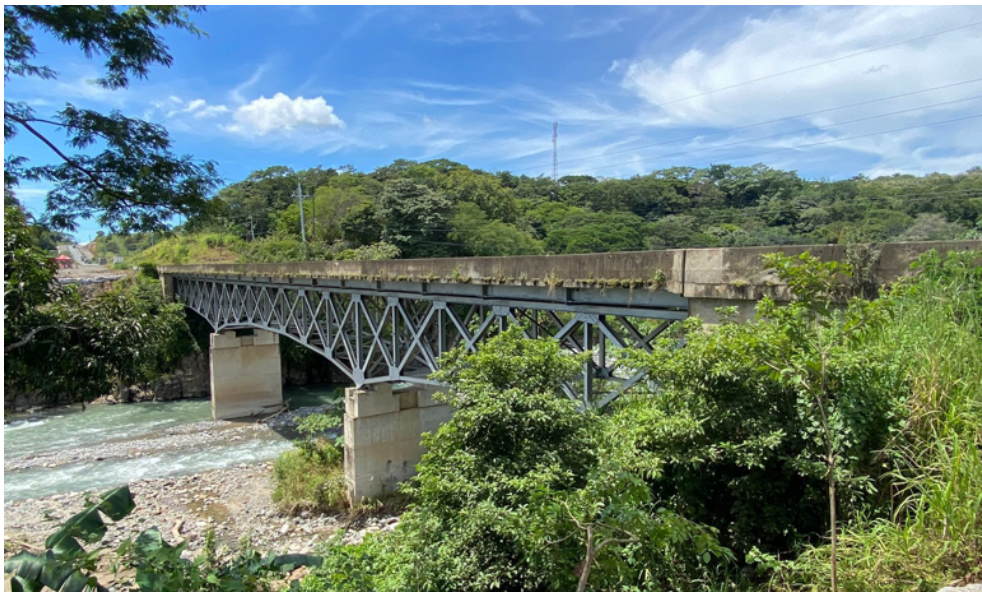
**Figura 32. Estado del puente sobre el río Abangares (fotografía tomada por el equipo consultor el 7 de noviembre, 2022)**

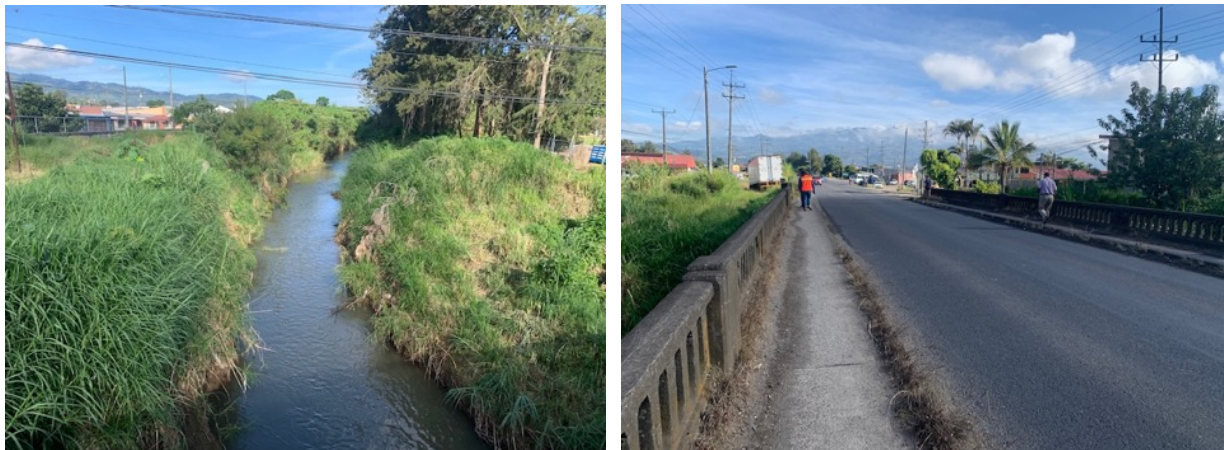
**Figura 34. Estado del puente y cobertura vegetal en el área de protección del río Purires, Cartago (fotografía tomada por equipo consultor el martes 1 de noviembre, 2022)**

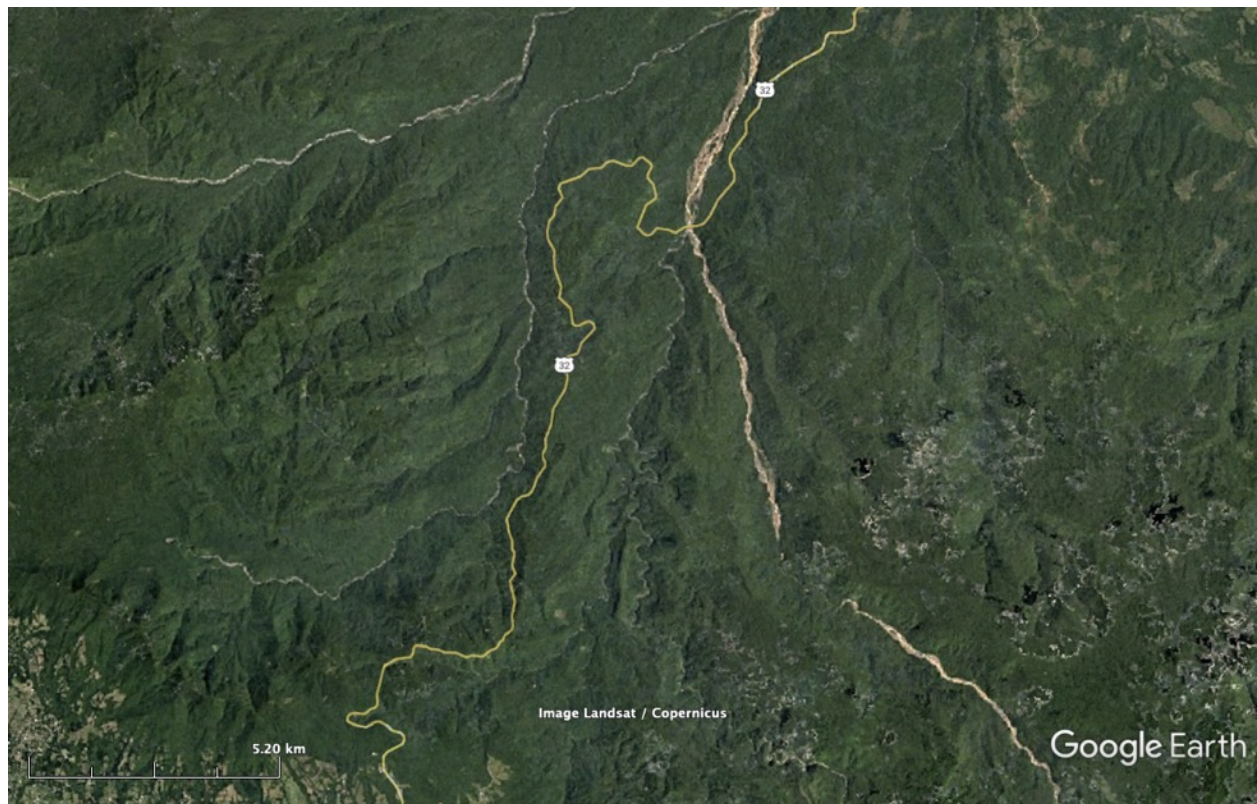
**Figura 39. Ruta 32 que atraviesa el Parque Nacional Braulio Carrillo, que requiere de mantenimiento por constantes deslizamientos.**

Caso muy particular se da en las intervenciones que se realizan en el sector del Braulio Carrillo, específicamente en la Ruta 32.

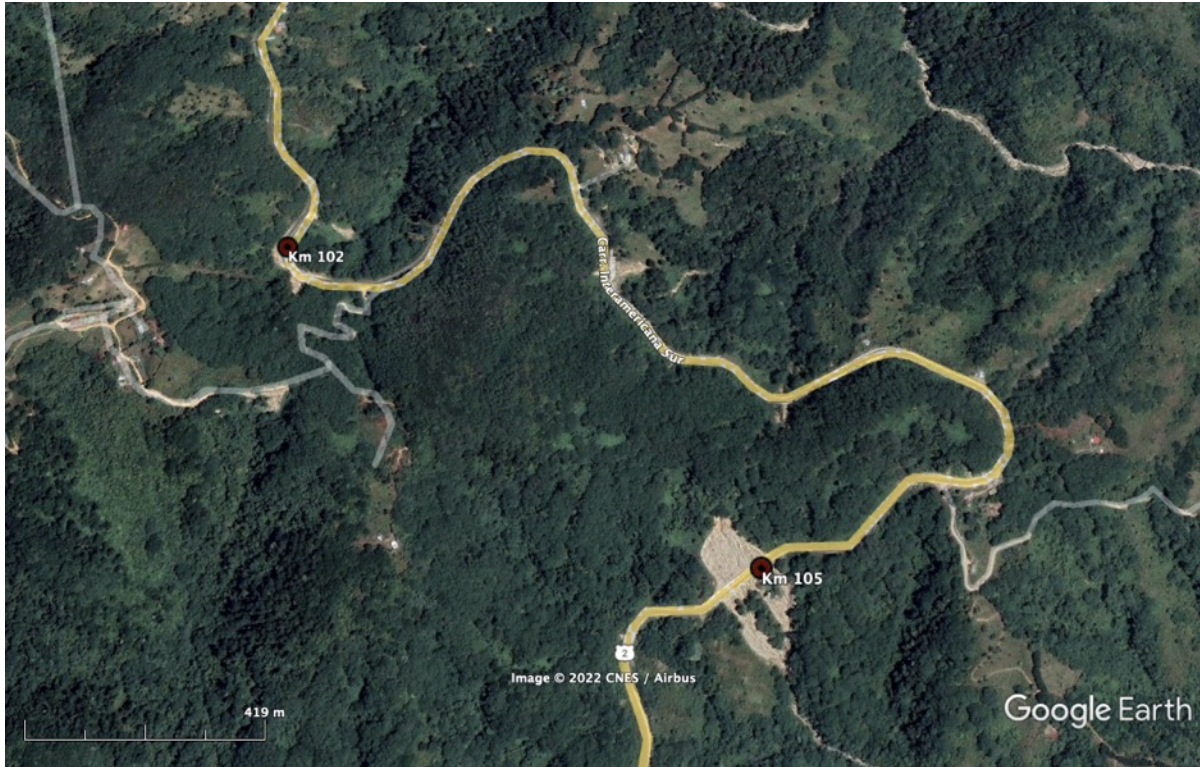
**Figura 40. Ruta 2 correspondiente a la Interamericana Sur, donde se han generado grandes deslizamientos**

Un sector particular es el que ocurre en la Ruta 2, donde se han generado grandes deslizamientos en zonas con cobertura forestal significativa. En la siguiente imagen se muestra dos de los deslizamientos más grande en la Ruta 2, y a la vez se muestra fotos tomadas en visita de campo.

Por ejemplo, los deslizamientos ocurridos en los kilómetros 102 y 105, tienen grandes magnitudes, donde se ha afectado cobertura forestal y cauces, y esto implica intervenciones grandes que eventualmente involucra el retiro de árboles y movimientos de tierra, además del impacto vial con el cierre temporal de la carretera, afectando la economía de la zona e incluso del país, partiendo de que es una carretera muy transitada especialmente por tránsito comercial que viene de la zona Sur y de Panamá.

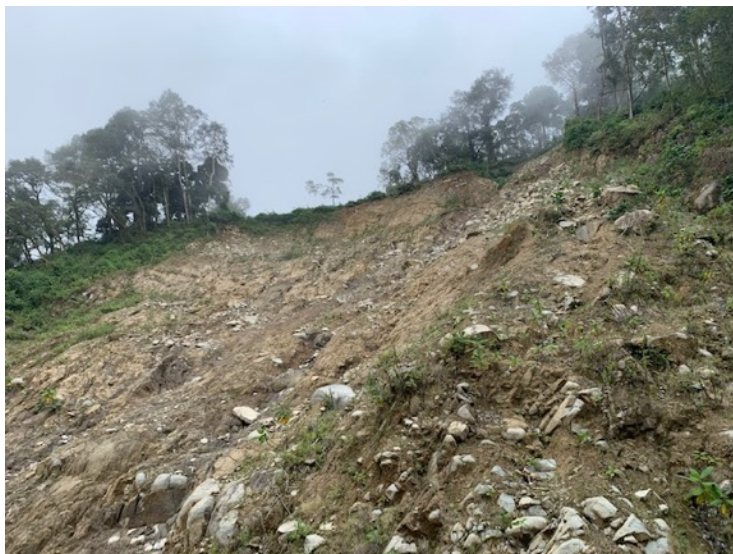
**Figura 41. Deslizamiento en el km 102 sobre la Ruta 2. (Fotografía tomada por el equipo consultor el 1 de noviembre del 2022)**

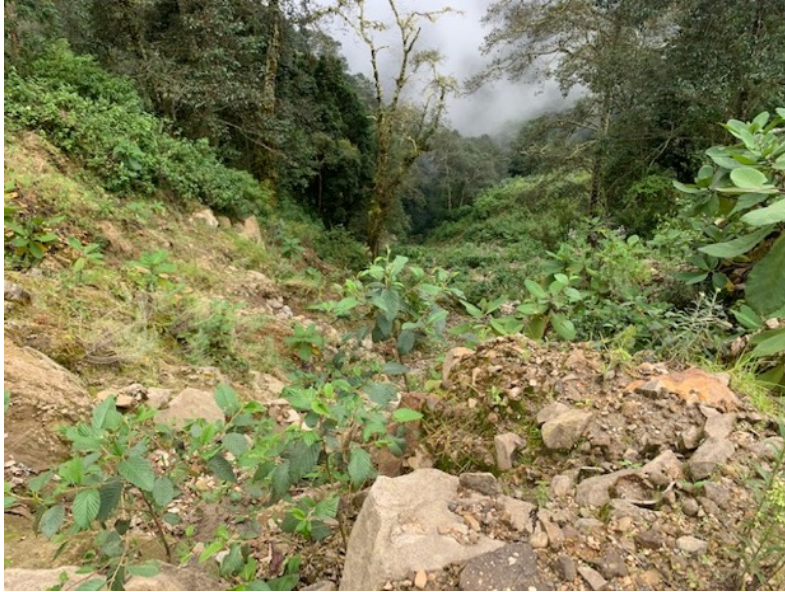
**Figura 42. Deslizamiento en el km 102 sobre la Ruta 2. Afectación de la flora y el suelo en el margen inferior de la carretera (Fotografía tomada por el equipo consultor el 1 de noviembre del 2022)**

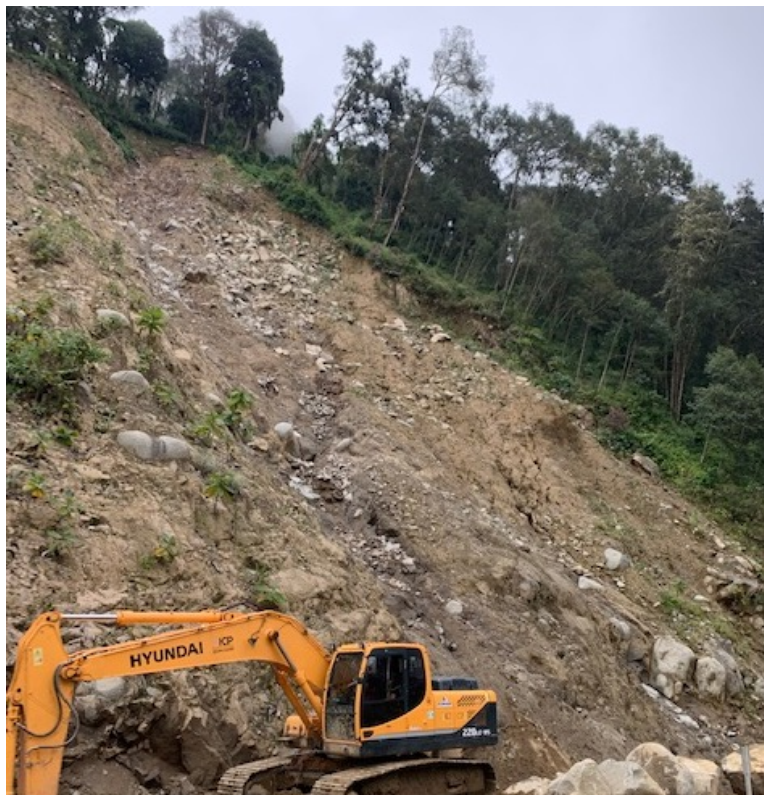
**Figura 43. Obras de conservación vial CONAVI por el Deslizamiento en el km 102 sobre la Ruta 2. (Fotografía tomada por el equipo consultor el 1 de noviembre del 2022)**

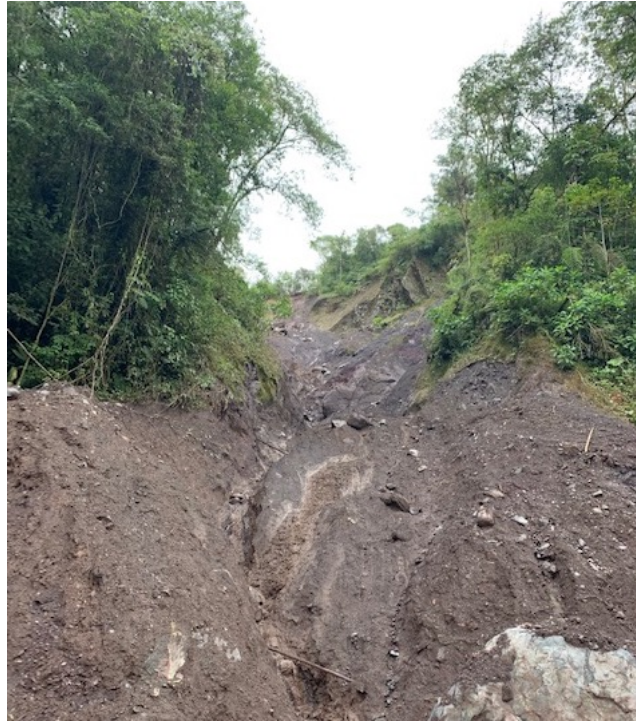
**Figura 44. Deslizamiento en el km 105 sobre la Ruta 2.  
(Fotografía tomada por el equipo consultor el 1 de noviembre del 2022)**

La intervención en el km 105 es de mayor magnitud, al igual que la afectación de la cobertura forestal. Se está hablando de un deslizamiento de más de 200 m de distancia, así como se observa en las siguientes fotografías.

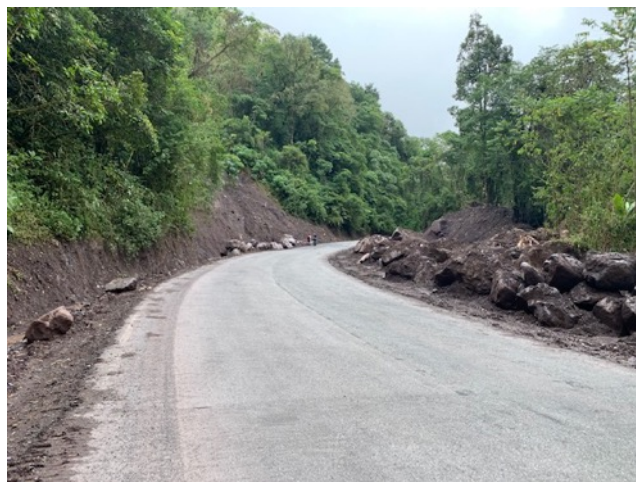
**Figura 45. Obras de conservación vial CONAVI por el Deslizamiento  
en el km 105 sobre la Ruta 2. (Fotografía tomada por el equipo  
consultor el 1 de noviembre del 2022)**

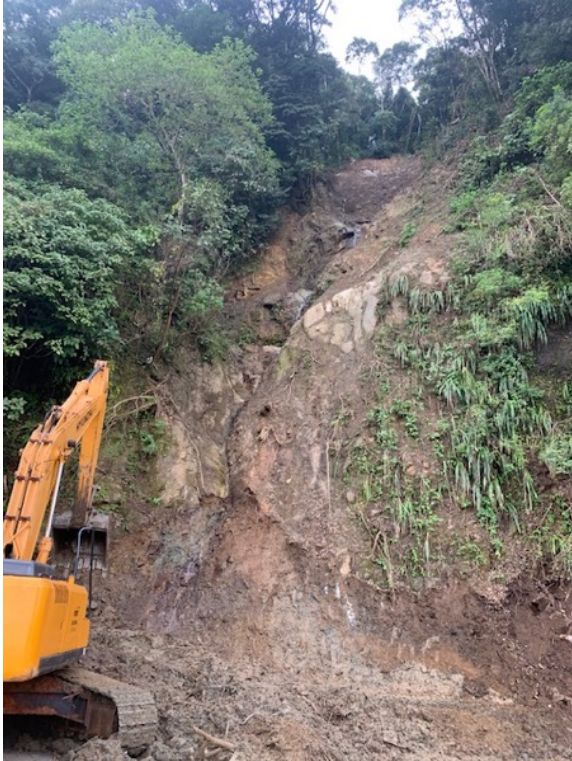
**Figura 46. Deslizamiento en el km 67 sobre la Ruta 1.  
(Fotografía tomada por el equipo consultor el  
2 de noviembre del 2022)**

En la Ruta 1, sobre el sector Cambronero, se observaron afectaciones por deslizamientos o desprendimientos de parte de la vía, que implican obras mayores, donde el impacto socioambiental es de moderado a alto. A continuación, se muestran dos de los sitios que fueron afectados.

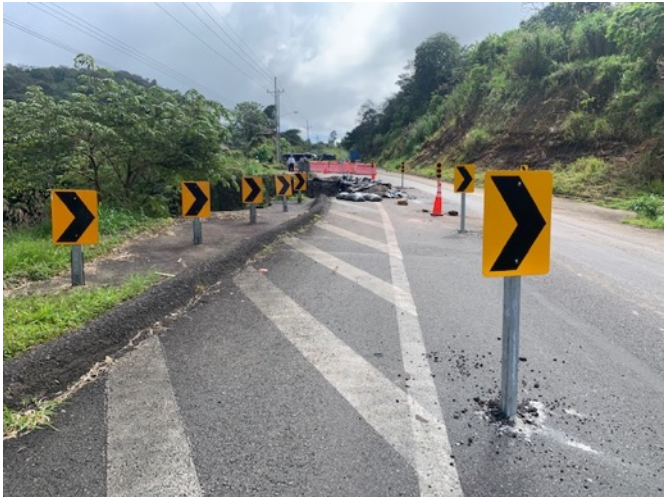
**Figura 47. Afectación en carretera en el km 67 sobre la Ruta 1.  
(Fotografía tomada por el equipo consultor el  
2 de noviembre del 2022)**

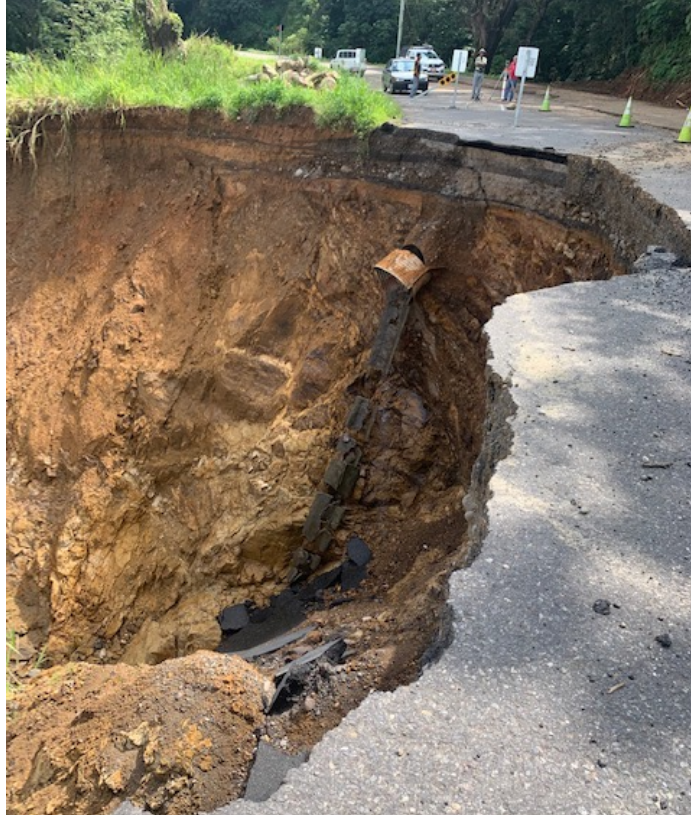
**Figura 48. Afectación en carretera en el km 70 sobre la Ruta 1.  
(Fotografía tomada por el equipo consultor el  
2 de noviembre del 2022)**

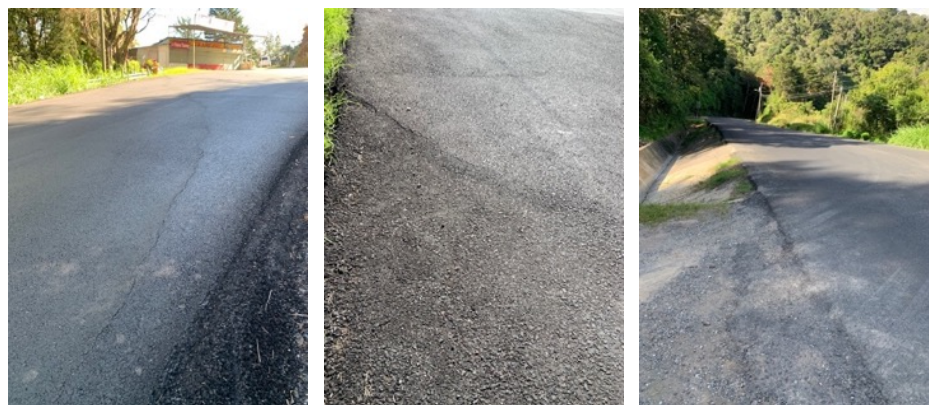
**Figura 51. Fotografías del sitio de la Falla Las Cuadras en la Ruta 2.  
(Fotografía tomada por el equipo consultor el  
2 de noviembre del 2022)**

En la visita realizada la Ruta 2 se pudieron observar riesgos que se solucionarían sin la intervención de cobertura forestal, cauces de dominio público, o algún otro factor ambiental frágil.

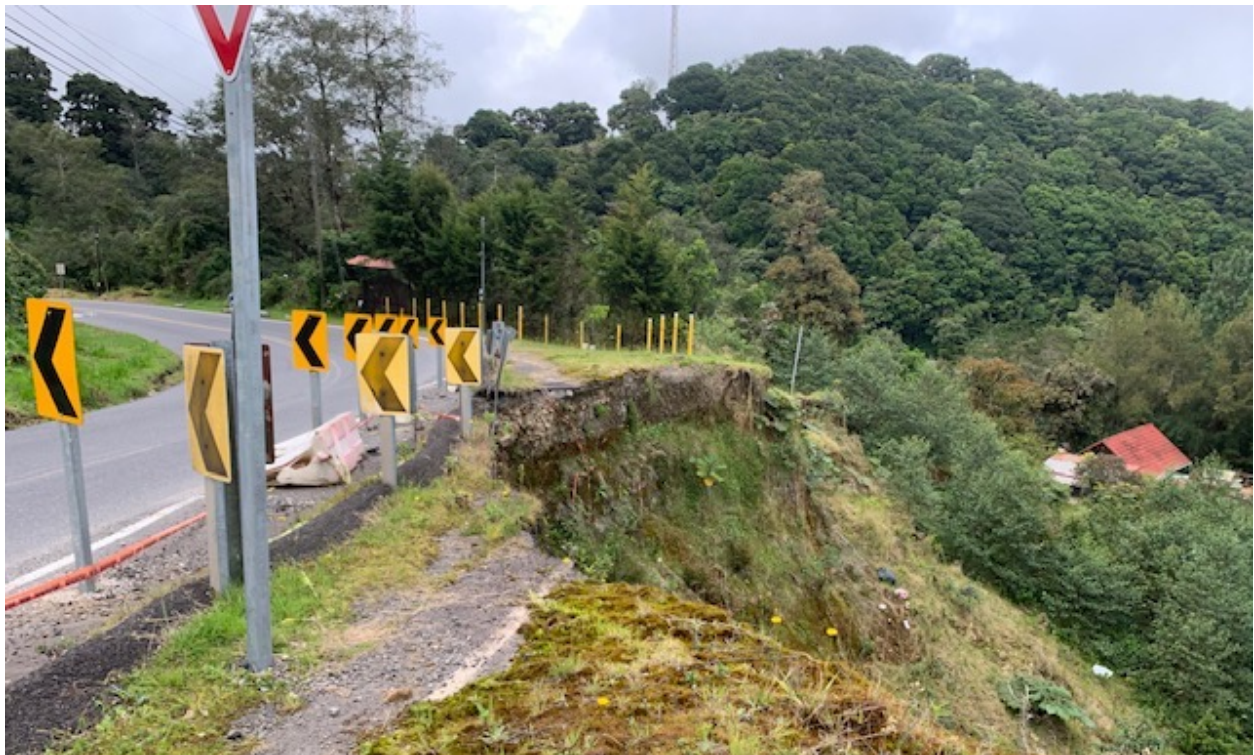
Figura 52. Deslizamiento en el km 51 de la Ruta 2 que requiere de estabilización.  
(Fotografía tomada por el equipo consultor el  
2 de noviembre del 2022)

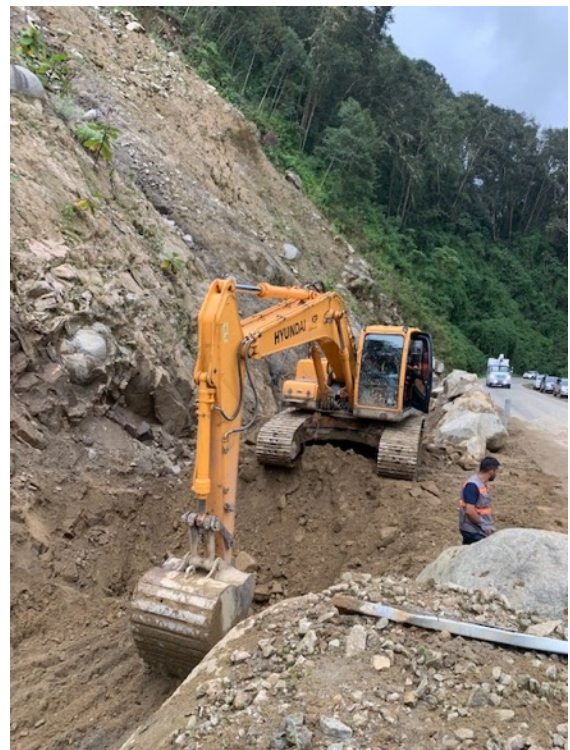
**Figura 61. Maquinaria trabajando en atención de deslizamientos en Ruta 2**

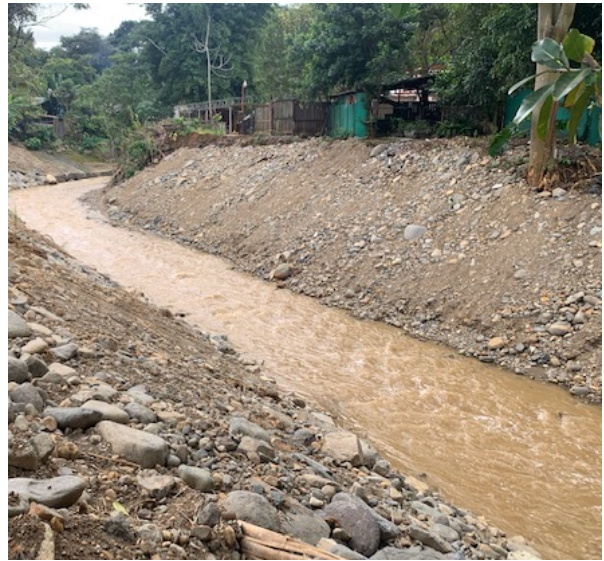
- Impacto sobre el recurso hídrico. Es uno de los impactos más frecuentes en las intervenciones de la CNE; ya que la mayoría implica un dragado, o mejoras en puentes, utilizando el cauce para el tránsito de maquinaria, esto hace que se provoquen procesos erosivos o derrames de sustancias peligrosas o hidrocarburos.

**Figura 62. Acción de intervención de la CNE (dragado y estabilización de márgenes del río Cañas**

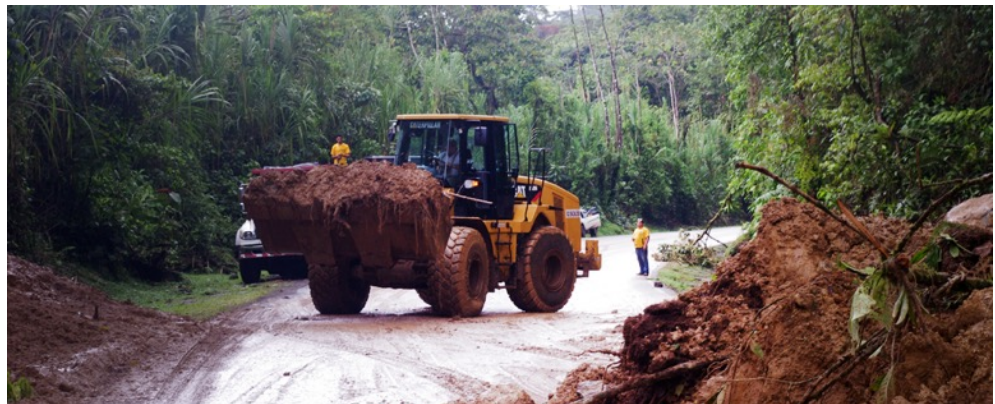
**Figura 63. Maquinaria trabajando en atención a deslizamientos en la Ruta 32, en sector Parque Nacional Braulio Carrillo (fotografía tomada de la Web del MOPT, 2019)**

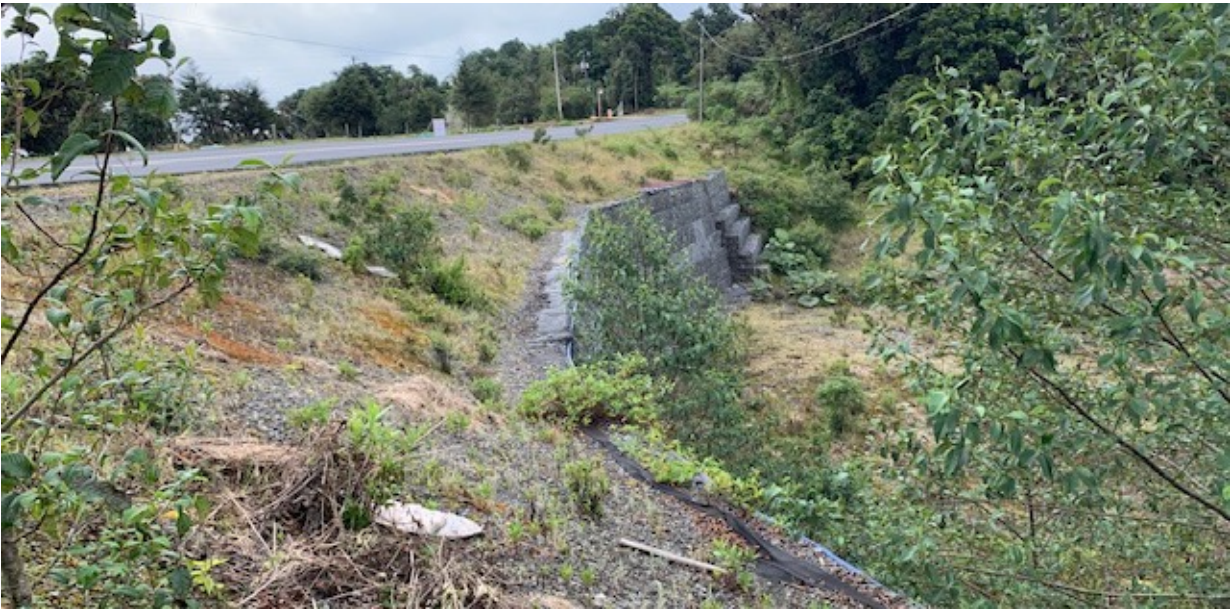
**Figura 65. Fotografía de obra implementada en la Ruta 2 para contener un deslizamiento (fotografía tomada en visita de campo el día 1 de noviembre del 2022)**
