Adecuación de diseño para la ampliación vial de la Ruta Nacional No.147 (Radial Lindora) y obras conexas entre el puente sobre el río Corrogres incluyendo las transiciones en ambas márgenes y el puente sobre el río Virilla, así como el acompañamiento técnico durante la construcción de las obras.

Anexo No.14 Estudio social y medio ambiental

Proyecto: Setiembre 2018 Versión V0.4

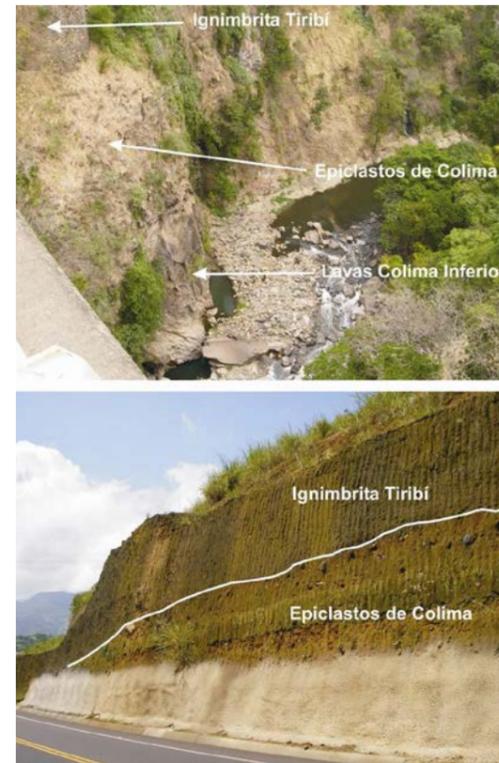
Figuras 4 y 5. Arriba: vista desde el puente del río Virilla en la Ruta 27. Abajo: vista inmediata al norte del puente. Estratigrafía de las formaciones Colima-Tiribí regionalmente en la zona de estudio.

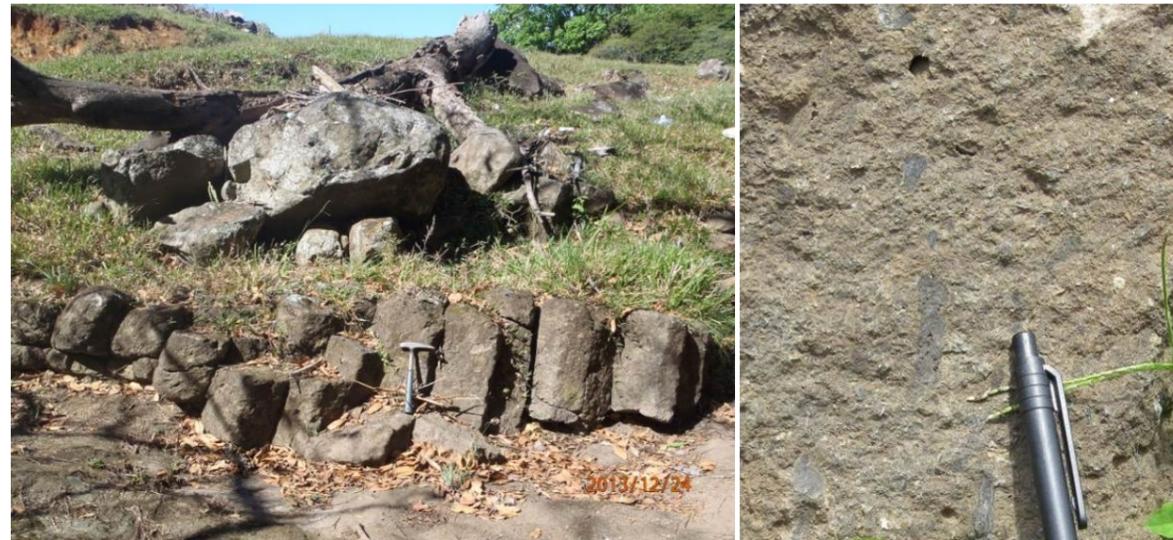
Figura 6. Izq.: Ignimbrita de la Fm. Tiribí en el cauce del río Siquiaries y su periferia inmediata. Se observan las columnas de enfriamiento. A la izquierda se ve sobreyacida por bloques de lava del depósito del Miembro Avalancha El Coyal, en margen izquierda del río. A la derecha, un detalle textural de la ignimbrita soldada, con escorias aplastadas como se presentan a lo largo de la ruta 147.

Sobreyace a la unidad epiclástica de Colima sobre la ruta 147 y ruta 27, a la cual calcinó (Figura 6), o bien a los otros miembros de Colima fuera de la carretera, e incluso a las volcanitas y sedimentitas más antiguas. Aparece en el cañón del Virilla con columnas de enfriamiento y en muchos sectores de la carretera y alledaños (Figura 6), como en la Próspero Fernández, en el sector sur antes del puente del Virilla, cerca de la intersección con la Guácima y después de la intersección con Turrúcares (Figura 6) y en el mapa de la Figura 7.

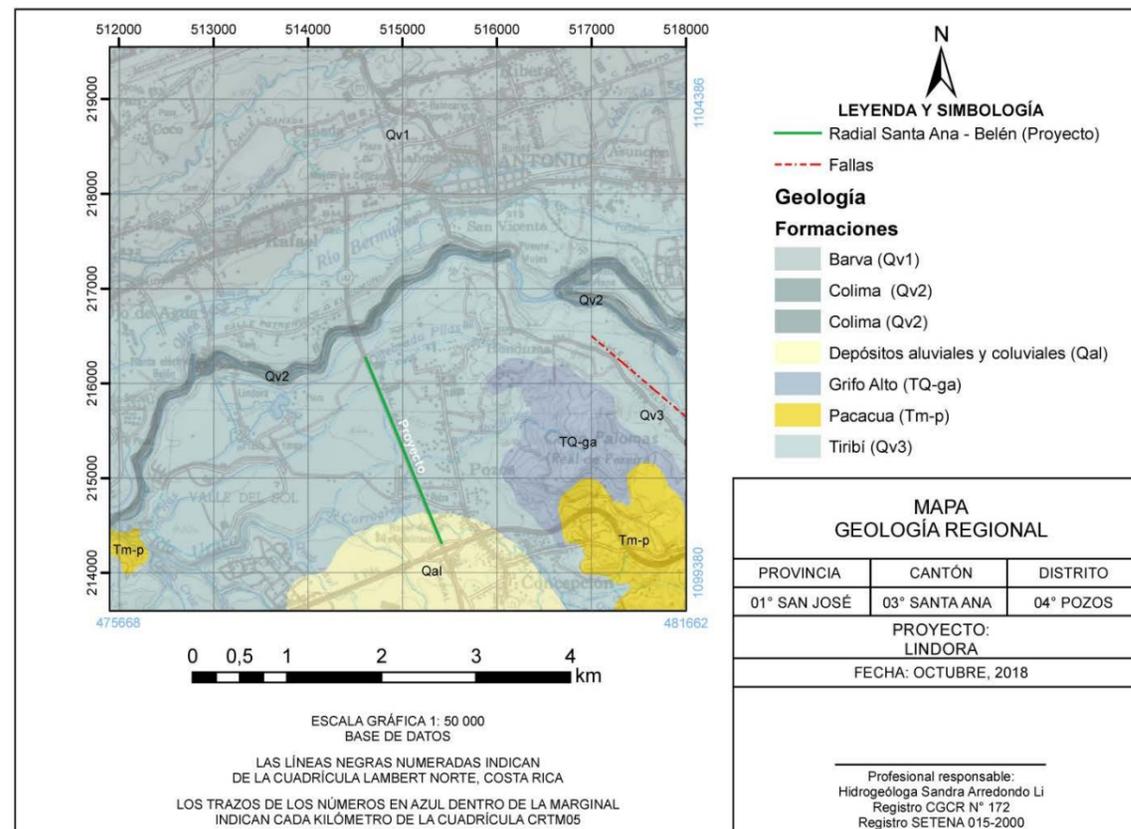
Figura 7. Mapa geológico

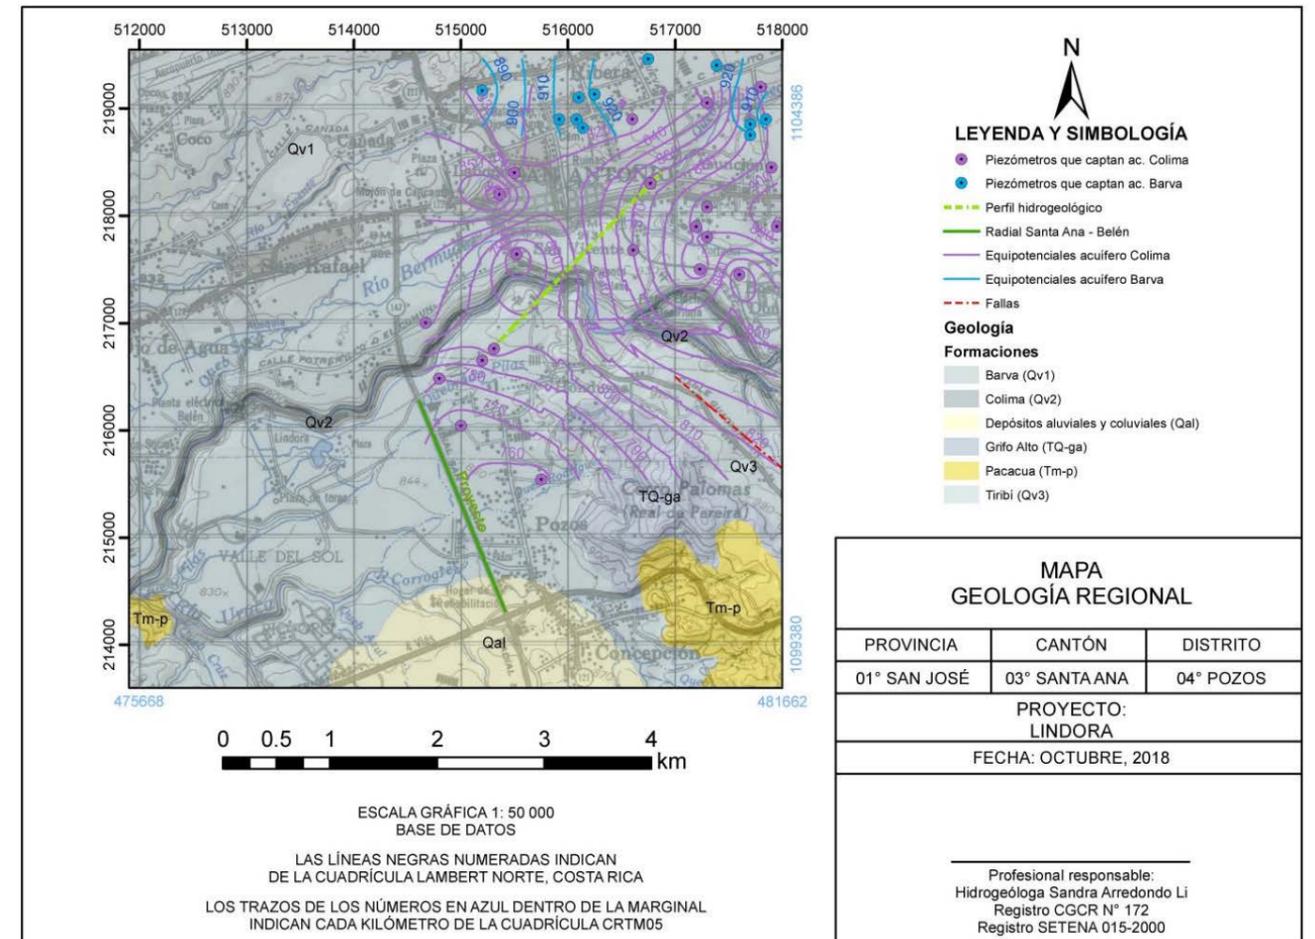
Figura 8. Mapa hidrogeológico

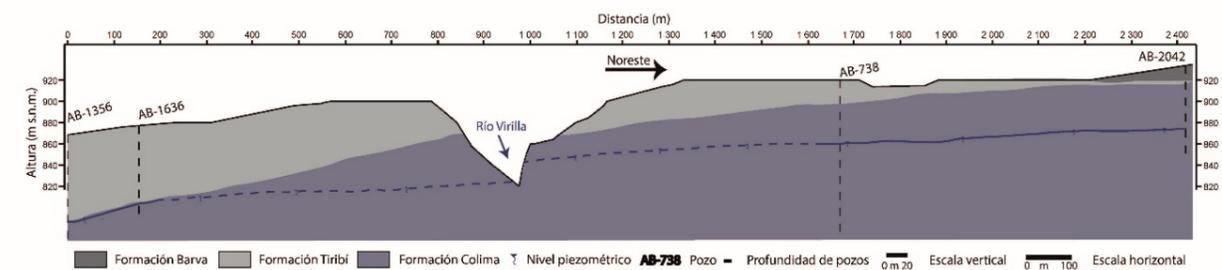
Figura 9. Perfil hidrogeológico

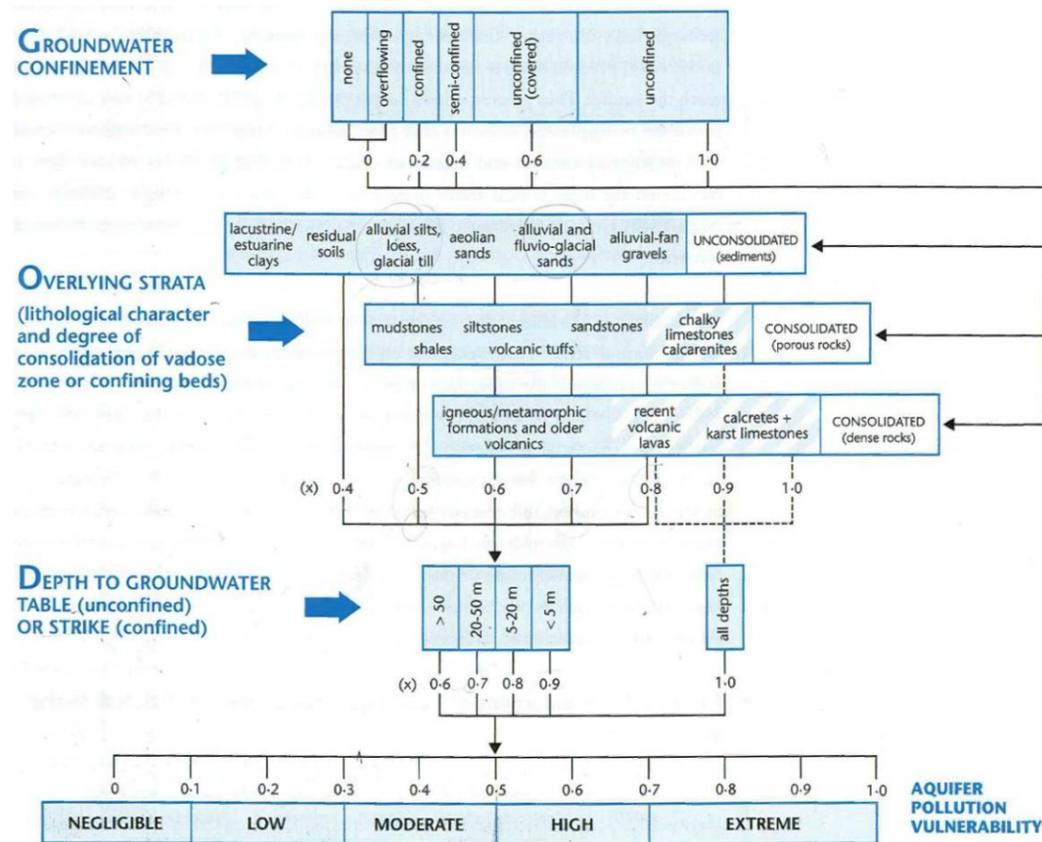
Figura 10. Diagrama determinación de vulnerabilidad acuífera método GOD.

A continuación, se presenta el análisis, para determinar su condición de vulnerabilidad siguiendo el método GOD (Figura 4).

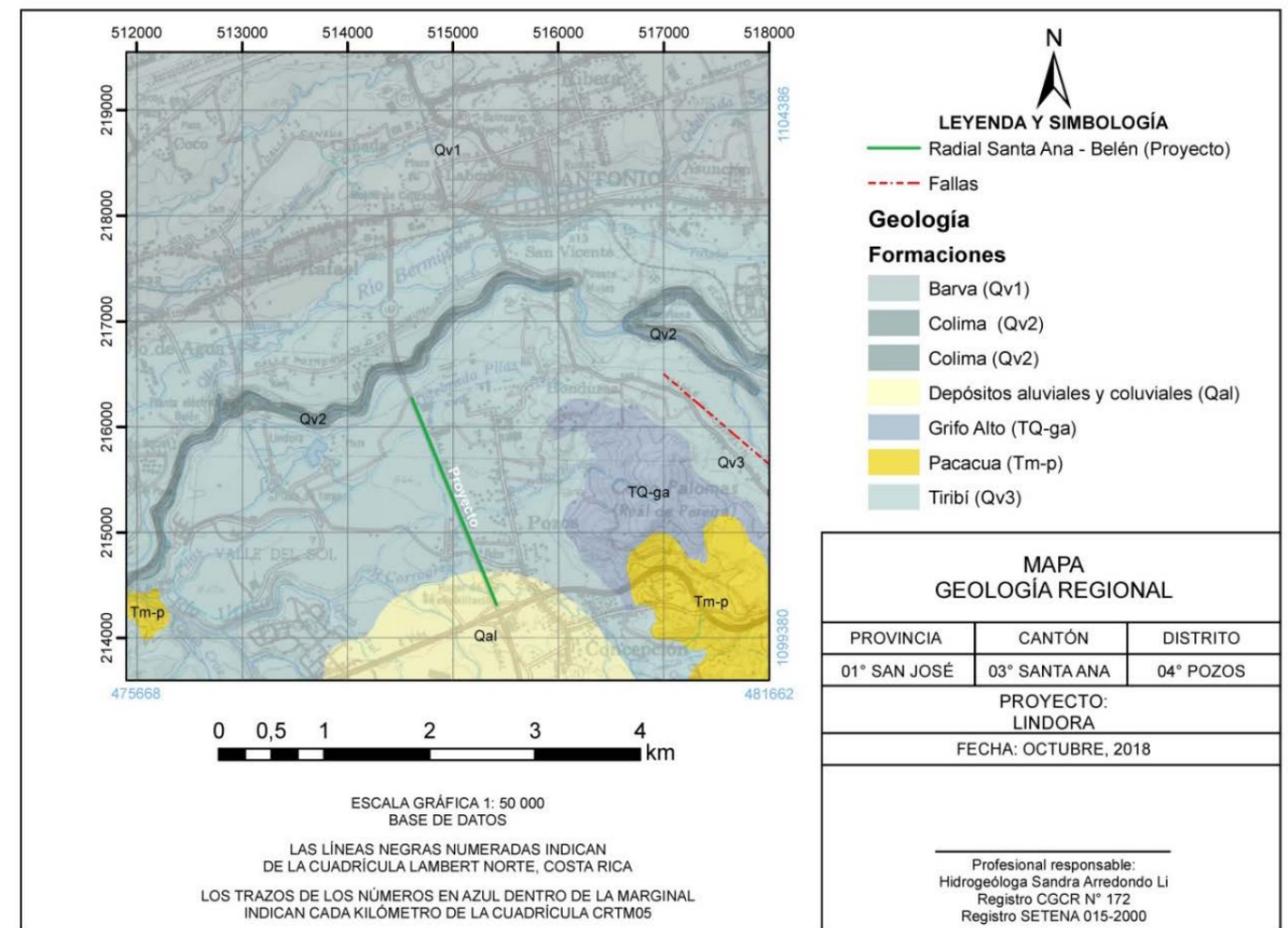
Figura No. 11. Mapa geológico y estructural de la zona donde se ubica el proyecto.

Sin embargo, no se identifica fallamiento geológico local en la zona donde se ubica el proyecto, la falla más cercana que ha sido mapeada se localiza a más de 2 km al este del proyecto, según se observa en el mapa geológico de la Figura No. 2 que se presenta a continuación:
