# Estudio de Impacto Ambiental **Proyecto V Ampliación del Acueducto Metropolitano (PVAAM)**

Expediente N°: D1-20590-2017-SETENA

**Descripción del Ambiente Físico  
(Calidad del Aire y Amenazas Naturales)**

Estudio elaborado por el ICE  
Setiembre 2018

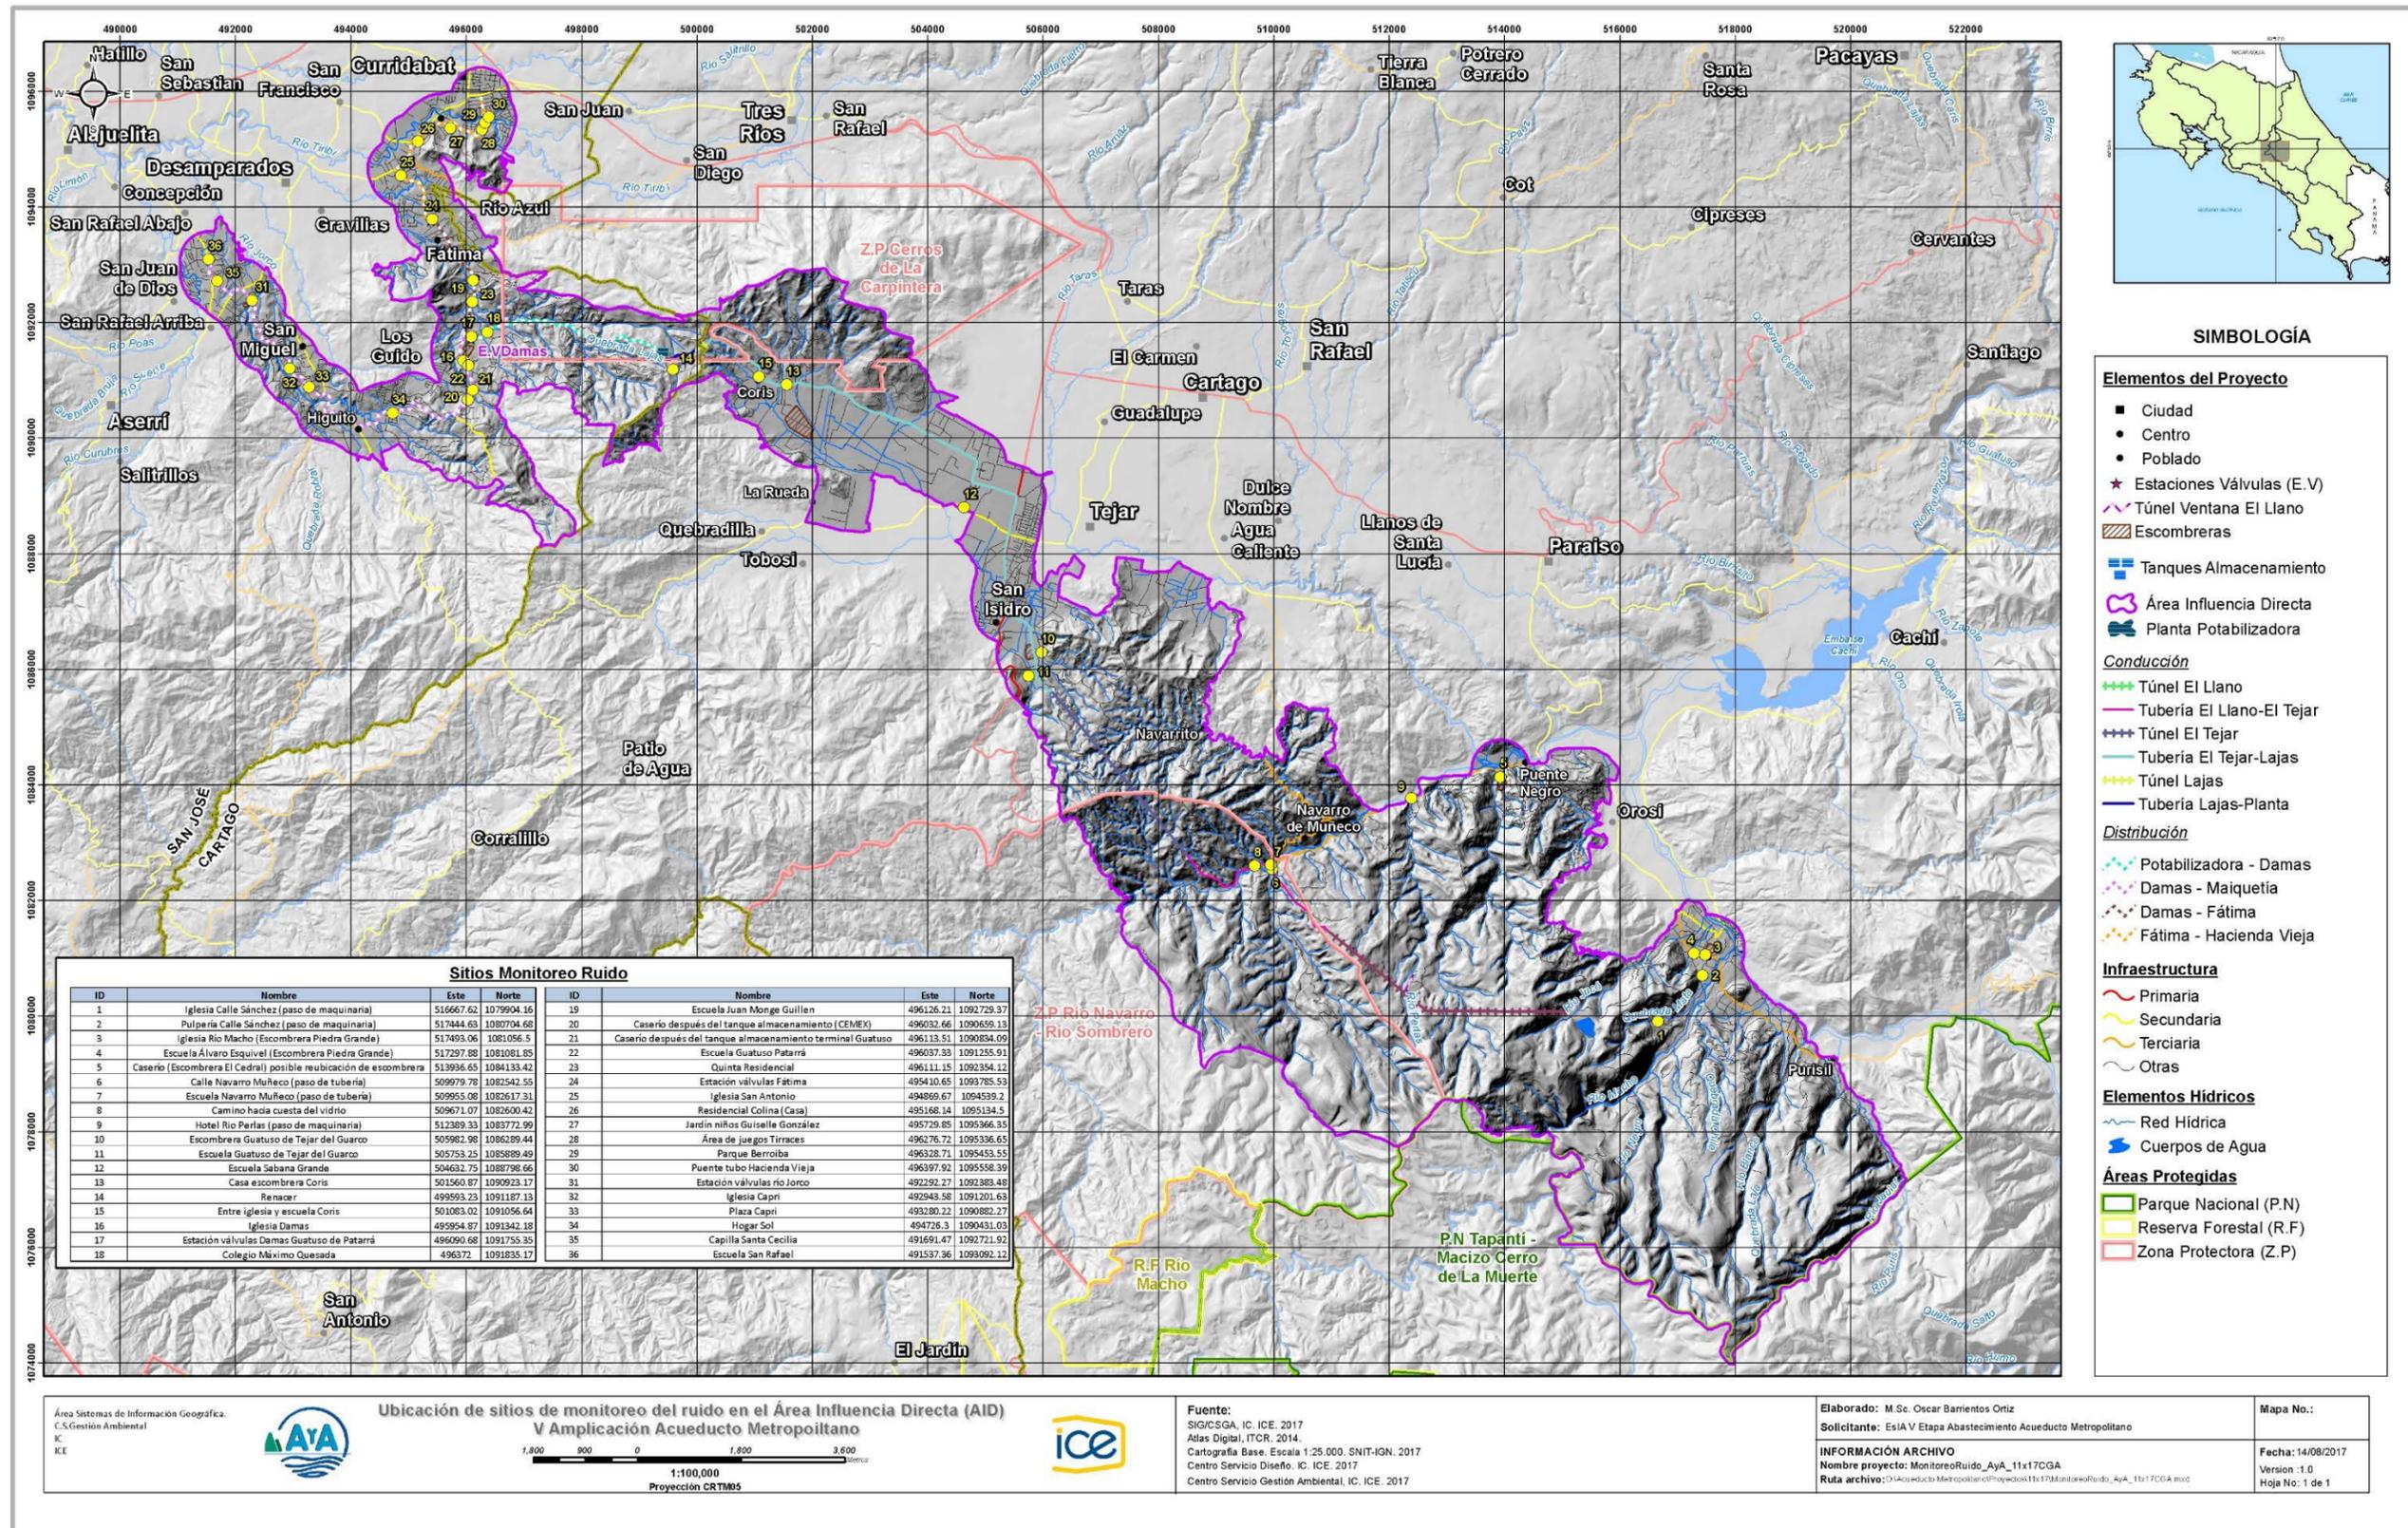
Figura 7.7.1. Ubicación de sitios de monitoreo de ruido en el Área de Influencia Directa (AID) V Ampliación Acueducto Metropolitano

En cada punto se realizó una medición de 5 minutos, en dos días diferentes, cada sonido identificado se anotó en hojas de campo (Anexo 7.1), así como las condiciones del sitio de monitoreo en el momento de la medición.

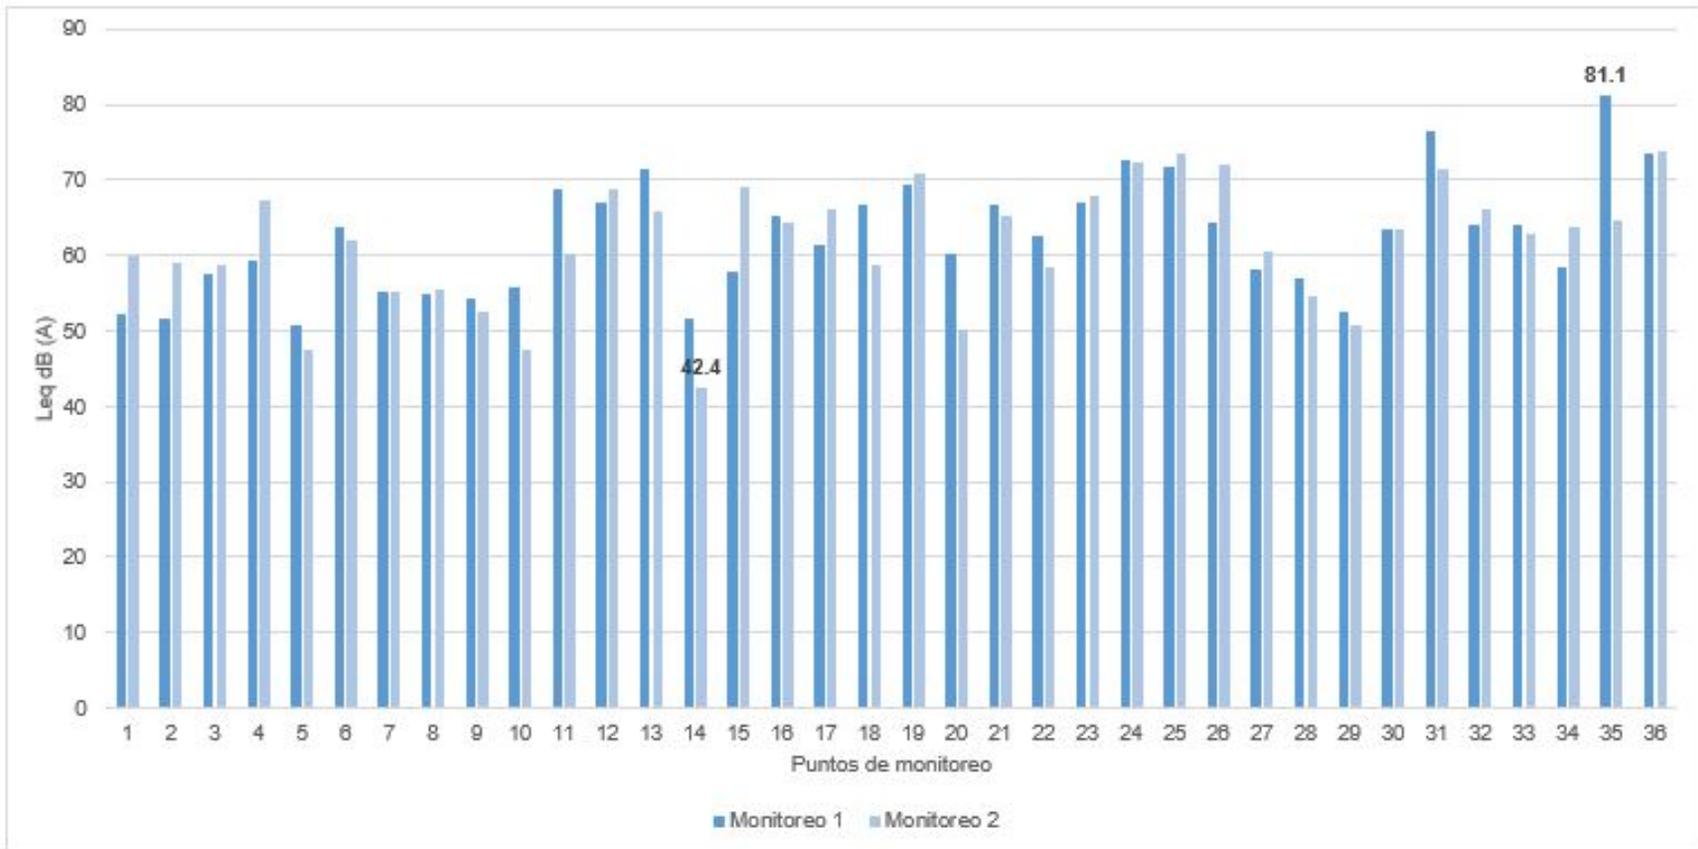
Figura 7.7.2. Gráfico de datos monitoreo de ruido AID.

Simbología			Significado	
Zona Residencial	Zona Mixta			
	NPS > 65 dB (A)	NPS > 70 dB (A)		Nivel de presión sonora no cumple con el reglamento ambiental
	65 dB > NPS > 60 dB (A)	70 dB > NPS > 65 dB (A)		Estado de alerta
	NPS ≤ 60 dB (A)	NPS ≤ 65 dB (A)		Nivel de presión sonora aceptable, cumple con el reglamento ambiental

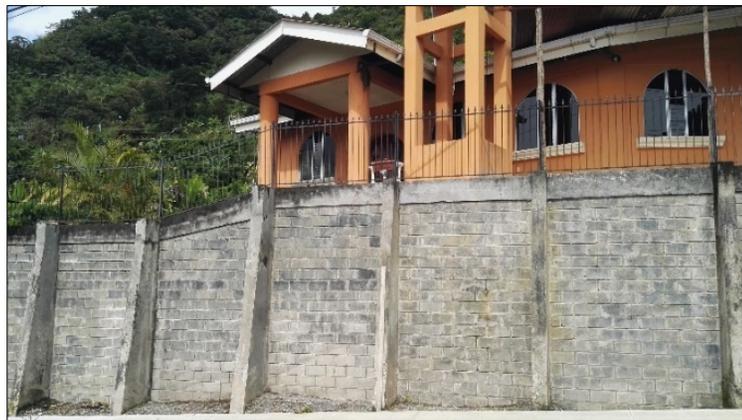
**Figura 7.7.3.** Punto 1 monitoreo de ruido: Iglesia Calle Sánchez

Los sonidos percibidos en el momento de la medición correspondieron a cantos de aves, insectos, sonido de las piedras producto del paso de vehículos, silbidos, pito y alarma de carro.

El punto se podría ver influenciado por el trasiego de materiales desde el sector de excavación del portal del túnel El Llano y del desarenador hacia la escombrera Piedra Grande, por lo que se podría esperar un aumento en el tránsito vehicular, lo que podría generar vibraciones y mayores niveles de ruido y emisiones.

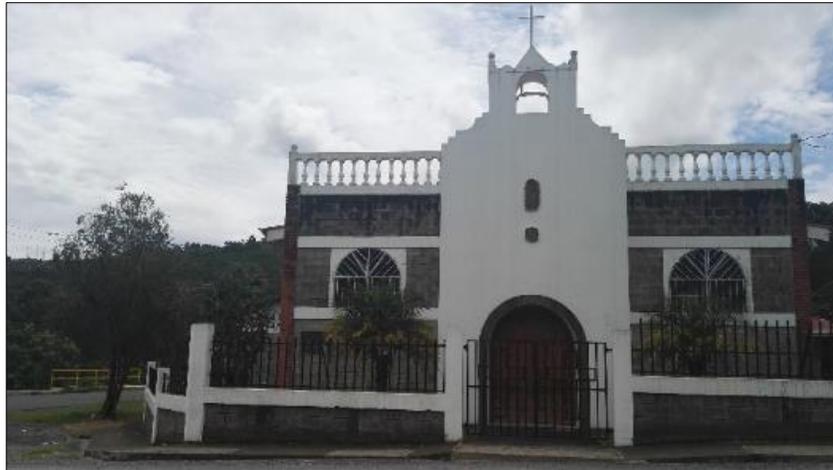
**Figura 7.7.5.** Punto 3 monitoreo de ruido: Iglesia Río Macho

El punto se podría ver influenciado por el trasiego de materiales desde el sector de excavación del portal del túnel El Llano y del desarenador hacia la escombrera Piedra Grande y las actividades propias de la escombrera, la cual se ubicará cerca de la iglesia; por lo que se podría

esperar aumento en el tránsito vehicular, lo que podría generar vibraciones y mayores niveles de ruido y emisiones.

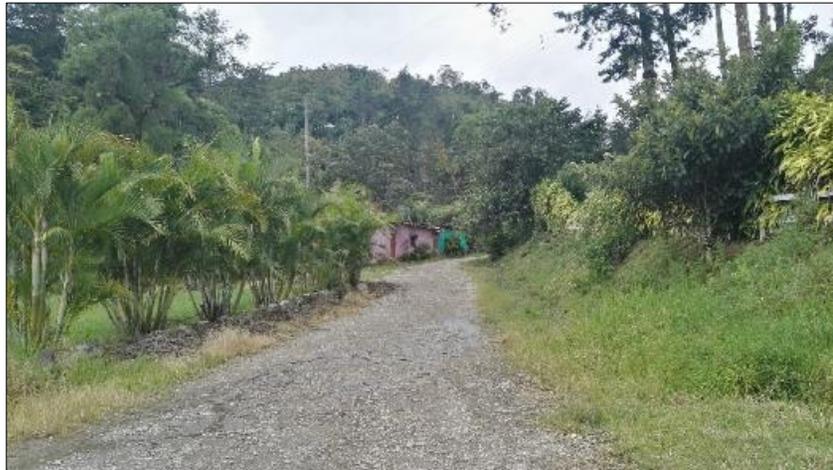
**Figura 7.7.8.** Punto 6 monitoreo de ruido: Calle Navarro Muñeco

Los sonidos percibidos en el momento de la medición se atribuyen al canto del gallo, ruido de las gallinas, perros ladrando, cantos de aves y brisa moderada.

El punto se podría ver influenciado por la construcción de la tubería de conducción, el uso de la planta de concreto y la construcción de un puente tubo, por lo que se podría esperar aumento en el tránsito vehicular y movimiento de maquinaria, lo que podría generar vibraciones y mayores niveles de ruido y emisiones.

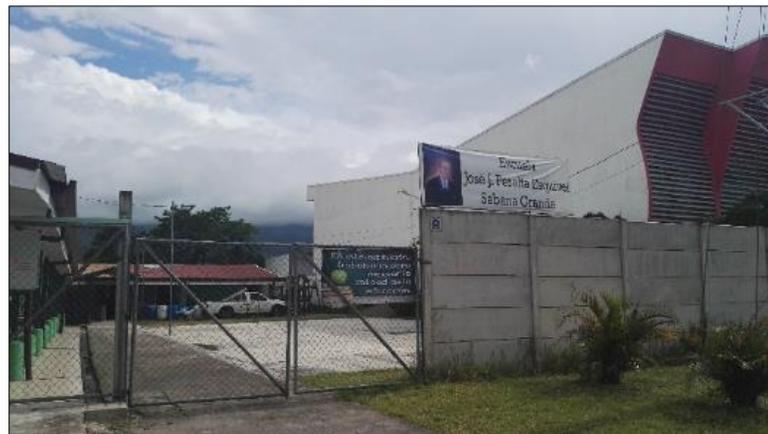
**Figura 7.7.14.** Punto 12 monitoreo de ruido: Escuela Sabana Grande

Se caracteriza por ser una zona industrial con alto tránsito vehicular y calle asfaltada, se presentan algunos comercios, colinda con zona industrial (Figura 7.7.14.). Corresponde a zona mixta, según la clasificación por zonas establecida en el Reglamento para el Control de la Contaminación por Ruido.

Los valores obtenidos en las mediciones de ruido fueron 66.9 dB y 68.7 dB, ambos valores se encuentran por debajo del límite que establece la norma (70 dB), pero muy cercano al límite (Cuadro.7.7.3.). Los sonidos percibidos en el momento de la medición se atribuyen al paso de vehículos, camiones, motos, tráiler, bicicletas, personas conversando, niños, actividad escolar y pitos. El punto se podría ver influenciado por la construcción de la tubería de conducción, por lo que se podría esperar aumento en el tránsito vehicular y movimiento de maquinaria, lo que podría generar vibraciones y mayores niveles de ruido y emisiones.

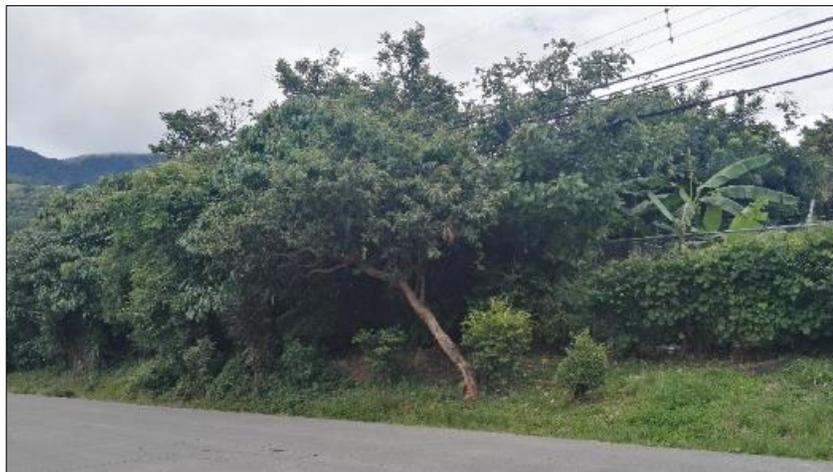
**Figura 7.7.19.** Punto 17 monitoreo de ruido: Estación de válvulas Damas Guatuso de Patarrá

Los valores obtenidos en las mediciones de ruido fueron 61.3 dB y 66.2 dB, ambos por debajo del límite que establece la norma (70 dB), (Cuadro.7.7.3.).

Los sonidos percibidos en el momento de la medición se atribuyen a música procedente del paso de vehículos, camión, motos, perros ladrando, personas conversando y música de fondo. El punto se podría ver influenciado por las actividades propias de la construcción de la estación de válvulas y de la tubería de distribución; por lo que se podría esperar aumento en el tránsito vehicular y movimiento de maquinaria, lo que podría generar vibraciones y mayores niveles de ruido y emisiones.

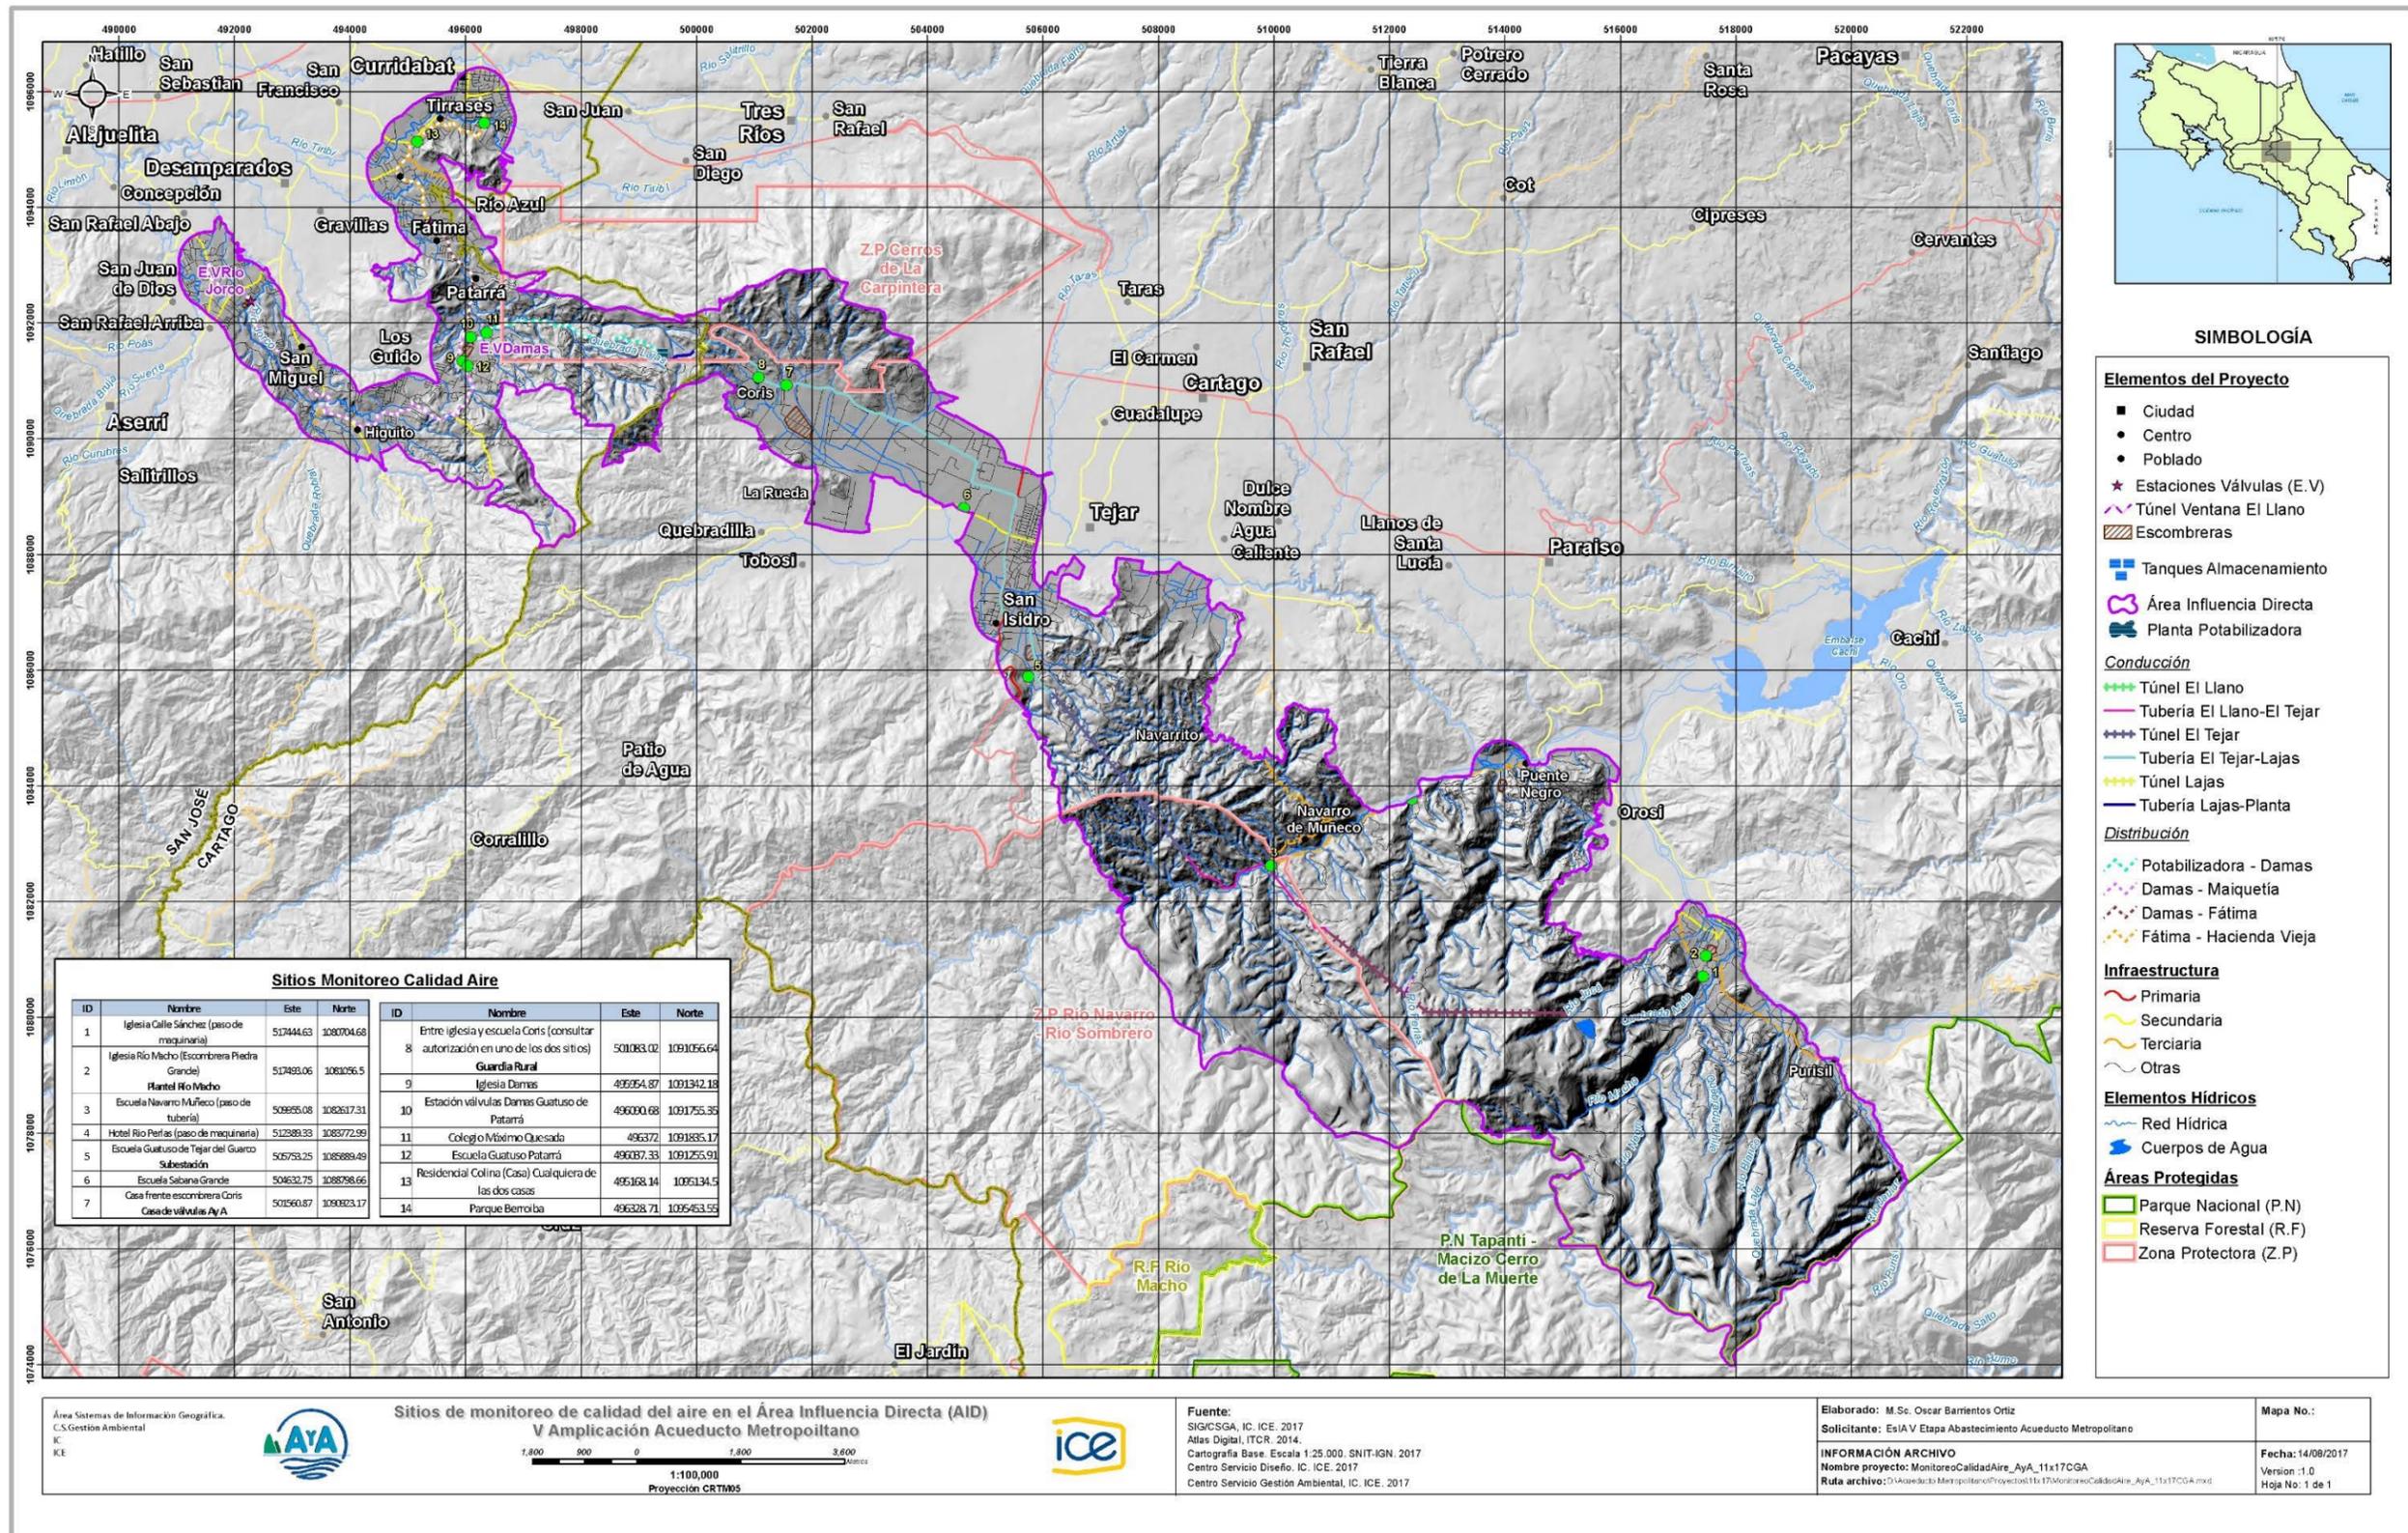
Figura 7.7.45. Ubicación de sitios de monitoreo de inmisiones en el AID V Ampliación Acueducto Metropolitano.

<b>Figura 7.7.45.</b> Ubicación de sitios de monitoreo de inmisiones en el AID V Ampliación Acueducto Metropolitano.....	46

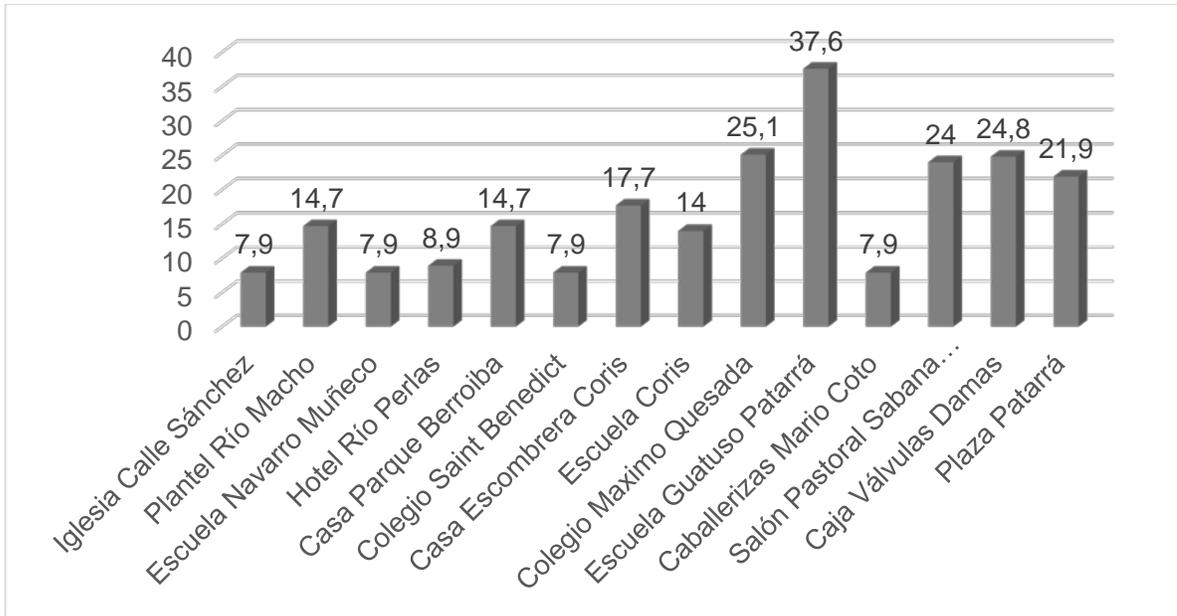
De los puntos monitoreados para el parámetro de PM- 10, el punto que presentó el valor más alto corresponde a la Escuela Guatuso de Patarrá con 37.6 µg/m<sup>3</sup> seguido del Colegio Máximo Quesada con 25.1 µg/m<sup>3</sup>, ambos puntos se vieron influenciados principalmente por el alto tránsito vehicular presente en la zona, el menor valor se presentó en la iglesia Calle Sánchez, Escuela Navarro Muñeco, Colegio Saint Benedict y Caballerizas Mario Coto con 7.9 µg/m<sup>3</sup> (Figura 7.7.46.).

**Figura 7.7.46.** Datos monitoreo parámetro PM-10

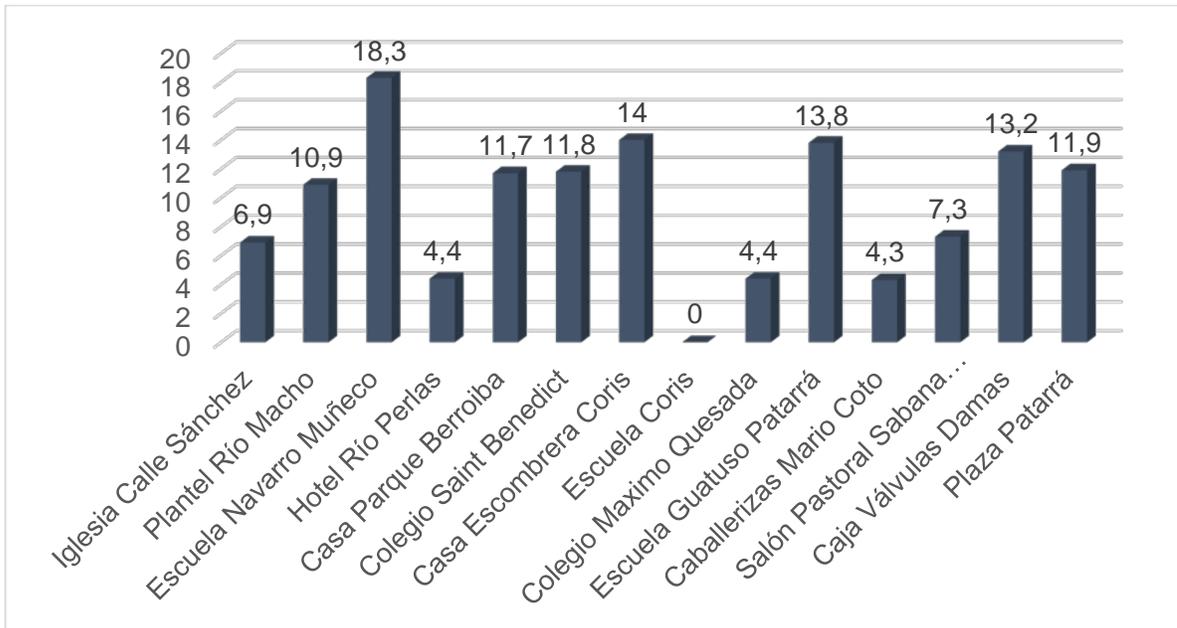
Para el parámetro PM-2.5 el valor más alto se presentó en la Escuela Navarro Muñeco con 18.3 µg/m³, seguido de la Escuela Guatuso de Patarrá con 13.8 µg/m³, en la escuela de Coris el parámetro no fue detectado (valor 0), (Figura 7.7.47.).

**Figura 7.7.47.** Datos monitoreo parámetro PM-2.5

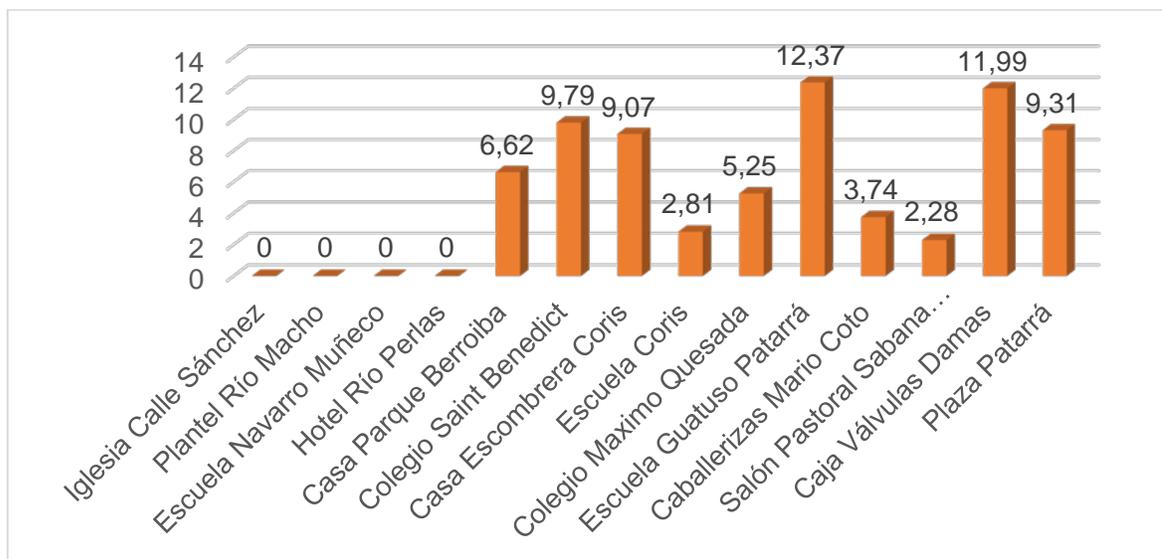
**Figura 7.7.48.** Datos monitoreo parámetro NO<sub>2</sub>

Para el caso del NO<sup>2</sup>, el valor mayor se presentó en la Escuela Guatuso de Patarrá con 12.37 µg/m³, seguido de caja de válvulas Damas, el menor valor se presentó el Salón Pastoral de Sabana Grande con 2.28 µg/m³, en los puntos iglesia Calle Sánchez, plantel Río Macho,

Escuela Navarro Muñeco y Hotel Río Perlas, el parámetro no fue detectado (valor 0). (Figura 7.7.48).

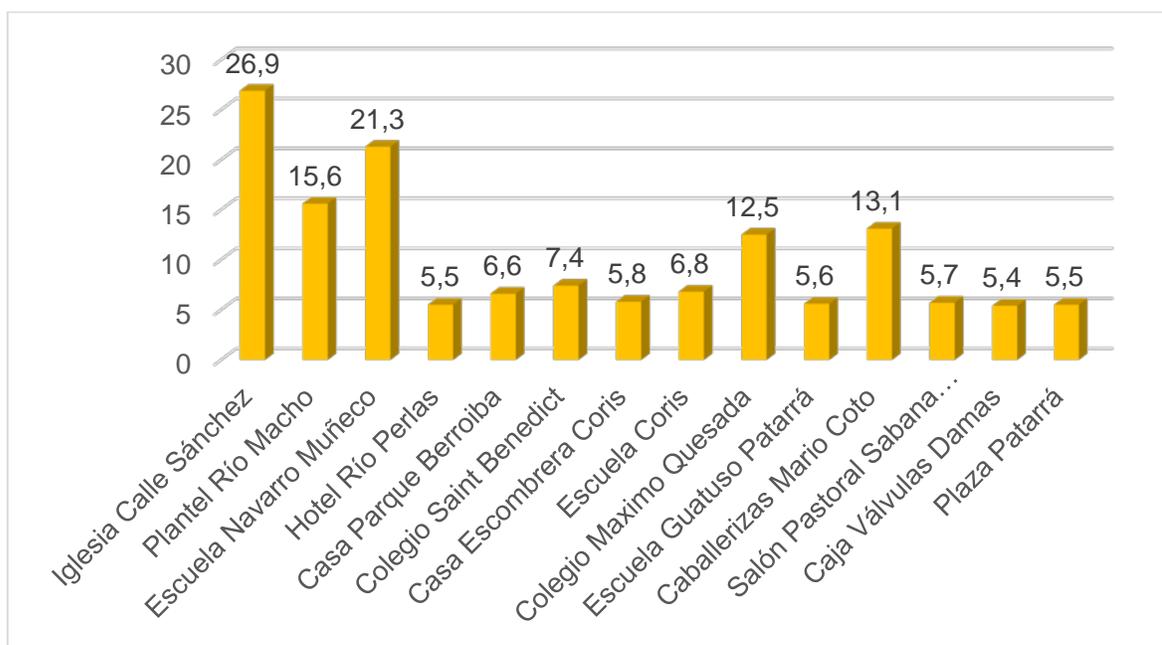
**Figura 7.7.49.** Datos monitoreo parámetro SO<sub>2</sub>

Para el parámetro SO<sub>2</sub> el valor mayor se presentó en la iglesia Calle Sánchez con 26.9 µg/m<sup>3</sup>, seguido de la Escuela Navarro Muñeco con 21.3 µg/m<sup>3</sup>, el menor valor se presentó en Caja de Válvulas damas (Figura 7.7.49.).

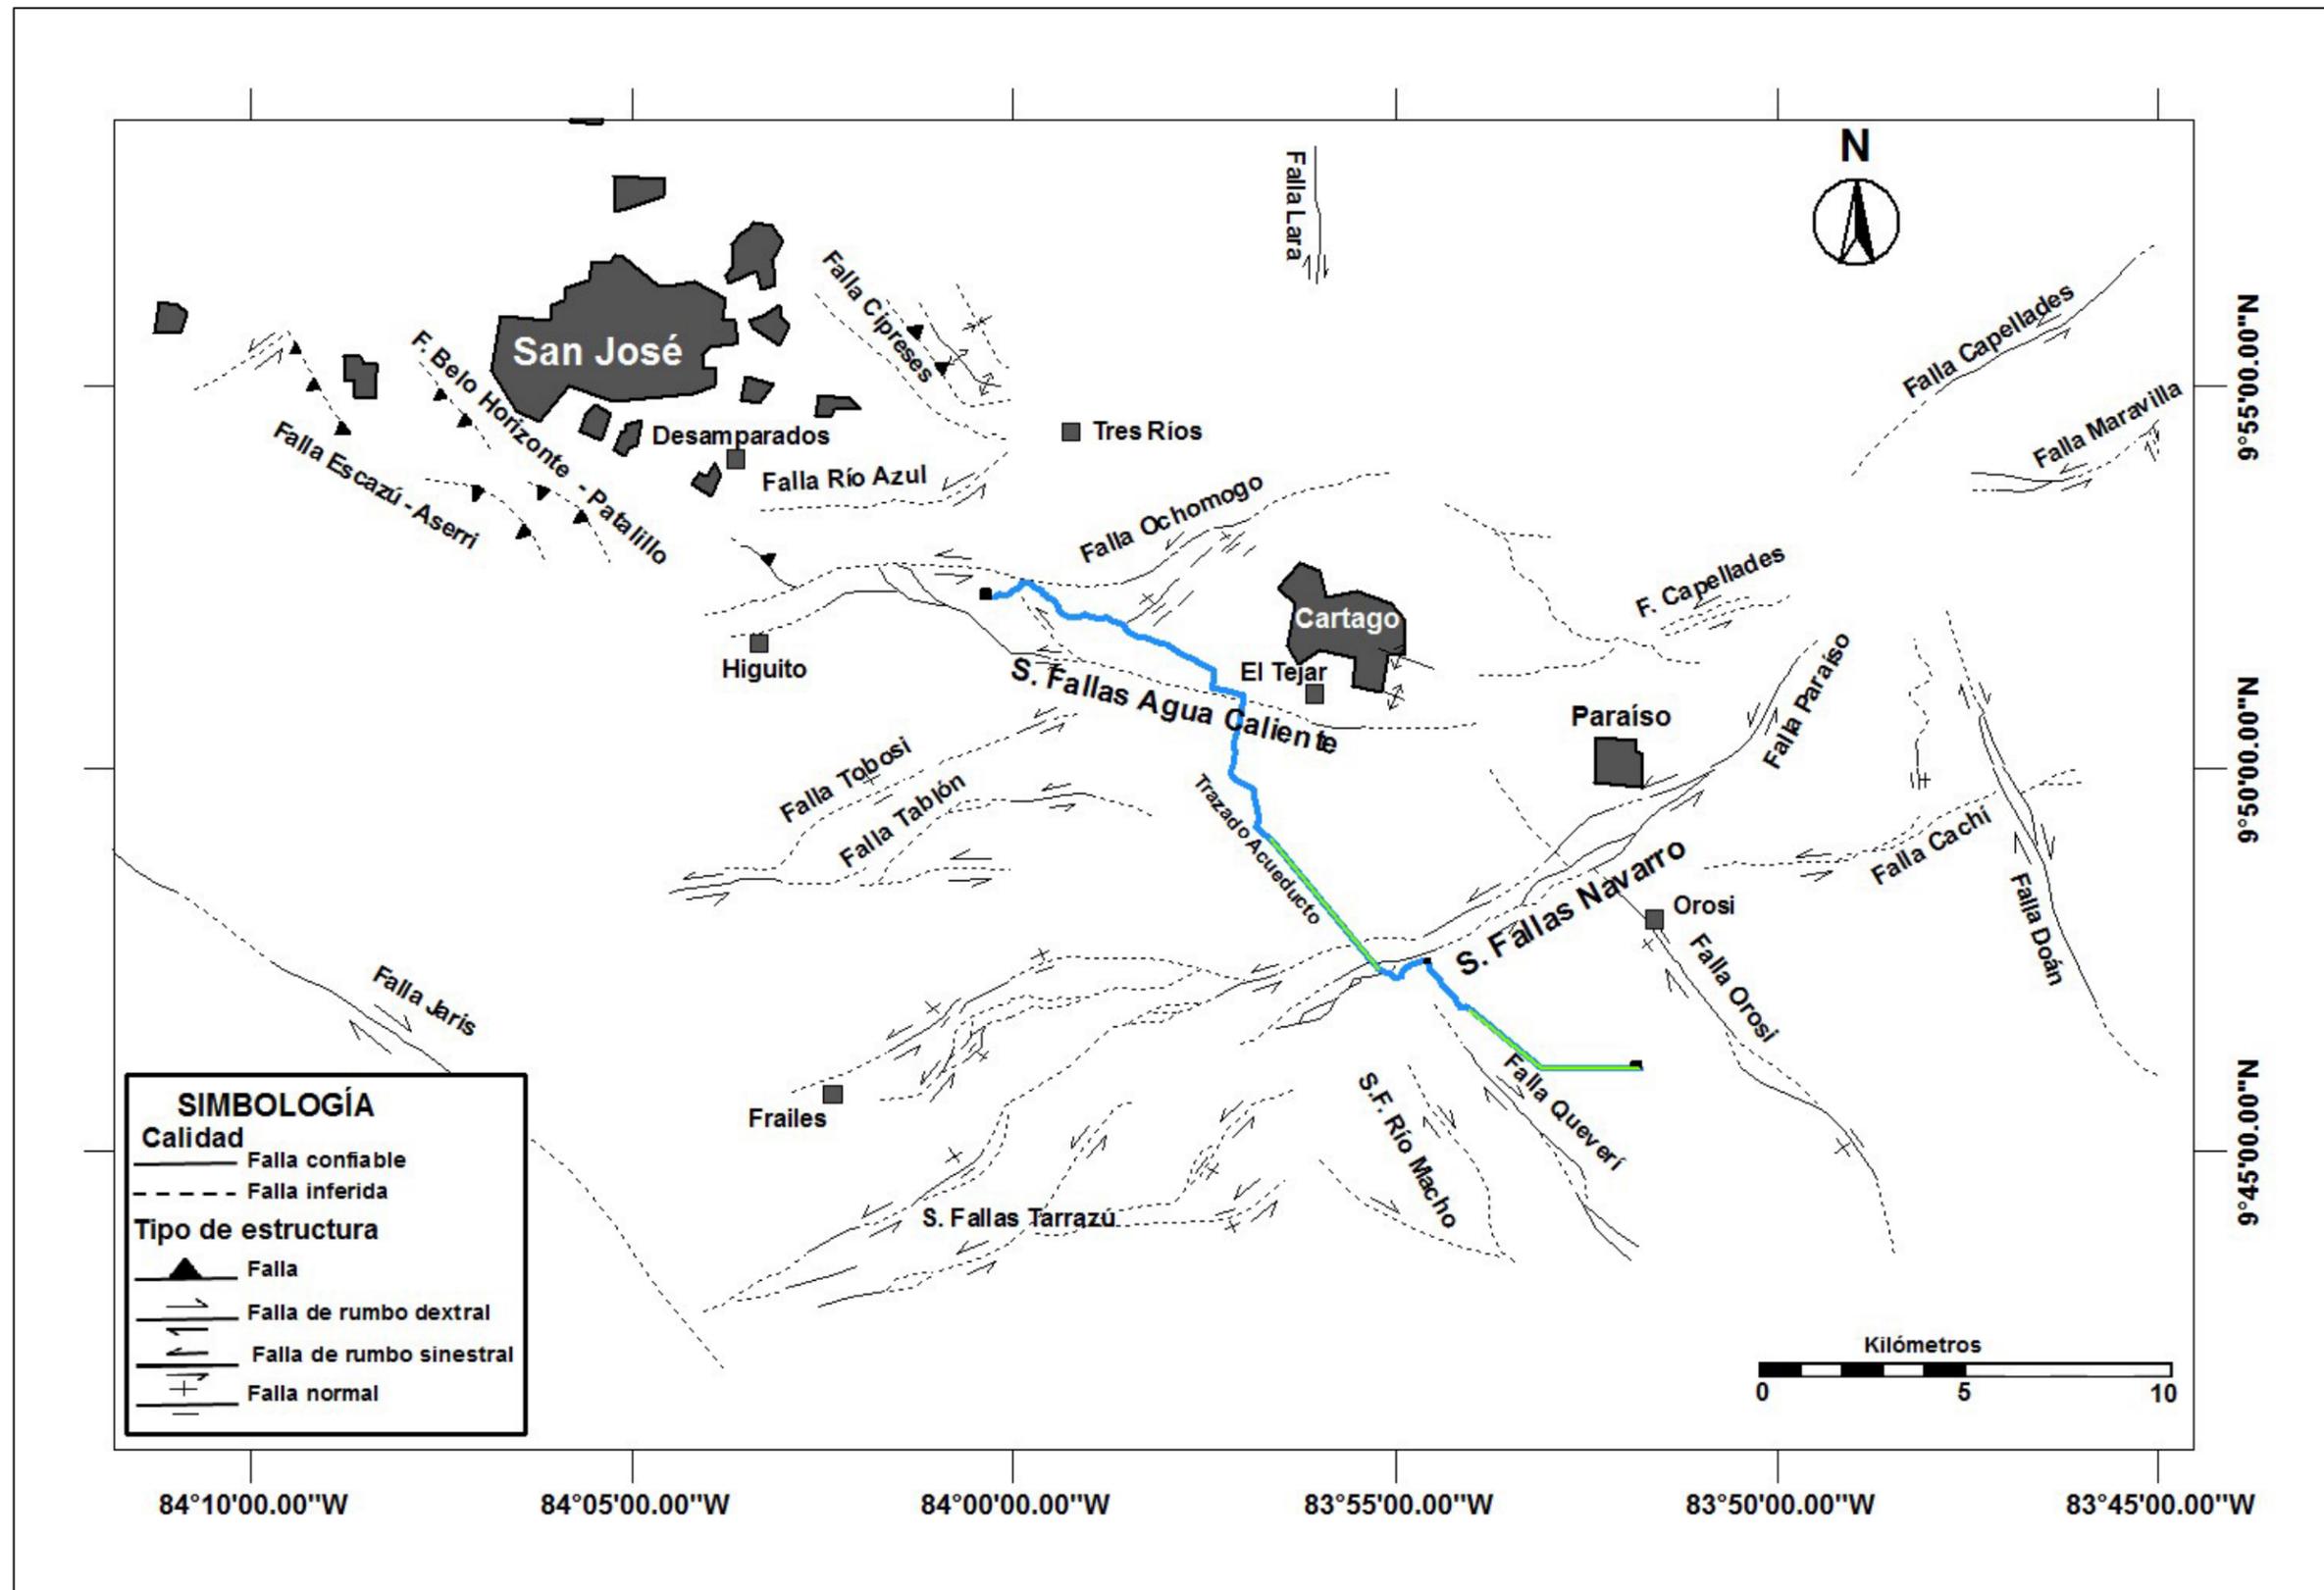
Figura 7.8.1. Tectónico local en la región sureste del Valle Central y ubicación del trazado del acueducto.

Como se muestra en la Figura 7.8.1, en la zona donde se ubica el proyecto del acueducto en estudio, este sistema de fallas es complejo desde el punto de vista de la tectónica. Sin embargo, para el análisis de amenaza sísmica se dará énfasis a las fallas Aguacaliente y Navarro, dada su importancia al: a) ser consideradas como activas y tener terremotos asociados, b) el trazado del nuevo acueducto cruza ambas fallas, aspectos fundamentales a la hora de determinar la amenaza sísmica. Existen otras fallas que son consideradas como activas, pero se ha considerado que las dos fallas indicadas anteriormente, son las que gobiernan la amenaza sísmica en esta región.

La falla Capellades podría ser parte o tener conexión con el sistema de fallas Aguacaliente, y se ubica sobre la falda sur del volcán Irazú (Figura 7.8.1).

Al occidente de Cartago, este sistema se separa en dos fallas: la Aguacaliente propiamente dicha, y la falla Ochomogo (Figura 7.8.1) que originalmente había sido identificado por Woodward & Clyde (1993) como un alineamiento, que fue luego redefinido como una falla por Fernández & Montero (2002). Posteriormente, Montero & Kruse (2006), sugieren que ambas fallas forman parte de un sector transtensivo del sistema de falla Aguacaliente.

En los estudios de Salazar *et al.* (1992) y Geomatrix (1994) concluyen que la falla Navarro bautizada así por discurrir a lo largo del río del mismo nombre, está orientada ENE por más de 15 km (Figura 7.8.1). De acuerdo con Montero (2001), la falla Navarro continúa hacia el oriente, al salir de su valle de falla, modificando su nombre (falla Paraíso) y su rumbo al N40°E, aunque su trazo en este tramo parece ser difuso. No obstante, sobre la falda sur del volcán Turrialba, se propone que las fallas Capellades y Maravilla (antiguamente llamadas Navarro) podrían formar parte de este sistema. Allí retomarían un rumbo ENE y cerca de Juan Viñas su rumbo es N50°E hasta el río Bonilla, al norte de la población de Lajas (Montero, 2001; Linkimer, 2003; Alonso-Henar, 2011). Por ello, su longitud total compuesta, por la suma de todas las fallas, podría alcanzar unos 54 km.
