# Estudio de Impacto Ambiental **Proyecto V Ampliación del Acueducto Metropolitano (PVAAM)**

Expediente N°: D1-20590-2017-SETENA

**Descripción del Ambiente Físico  
(Calidad del Aire y Amenazas Naturales)**

Estudio elaborado por el ICE  
Setiembre 2018

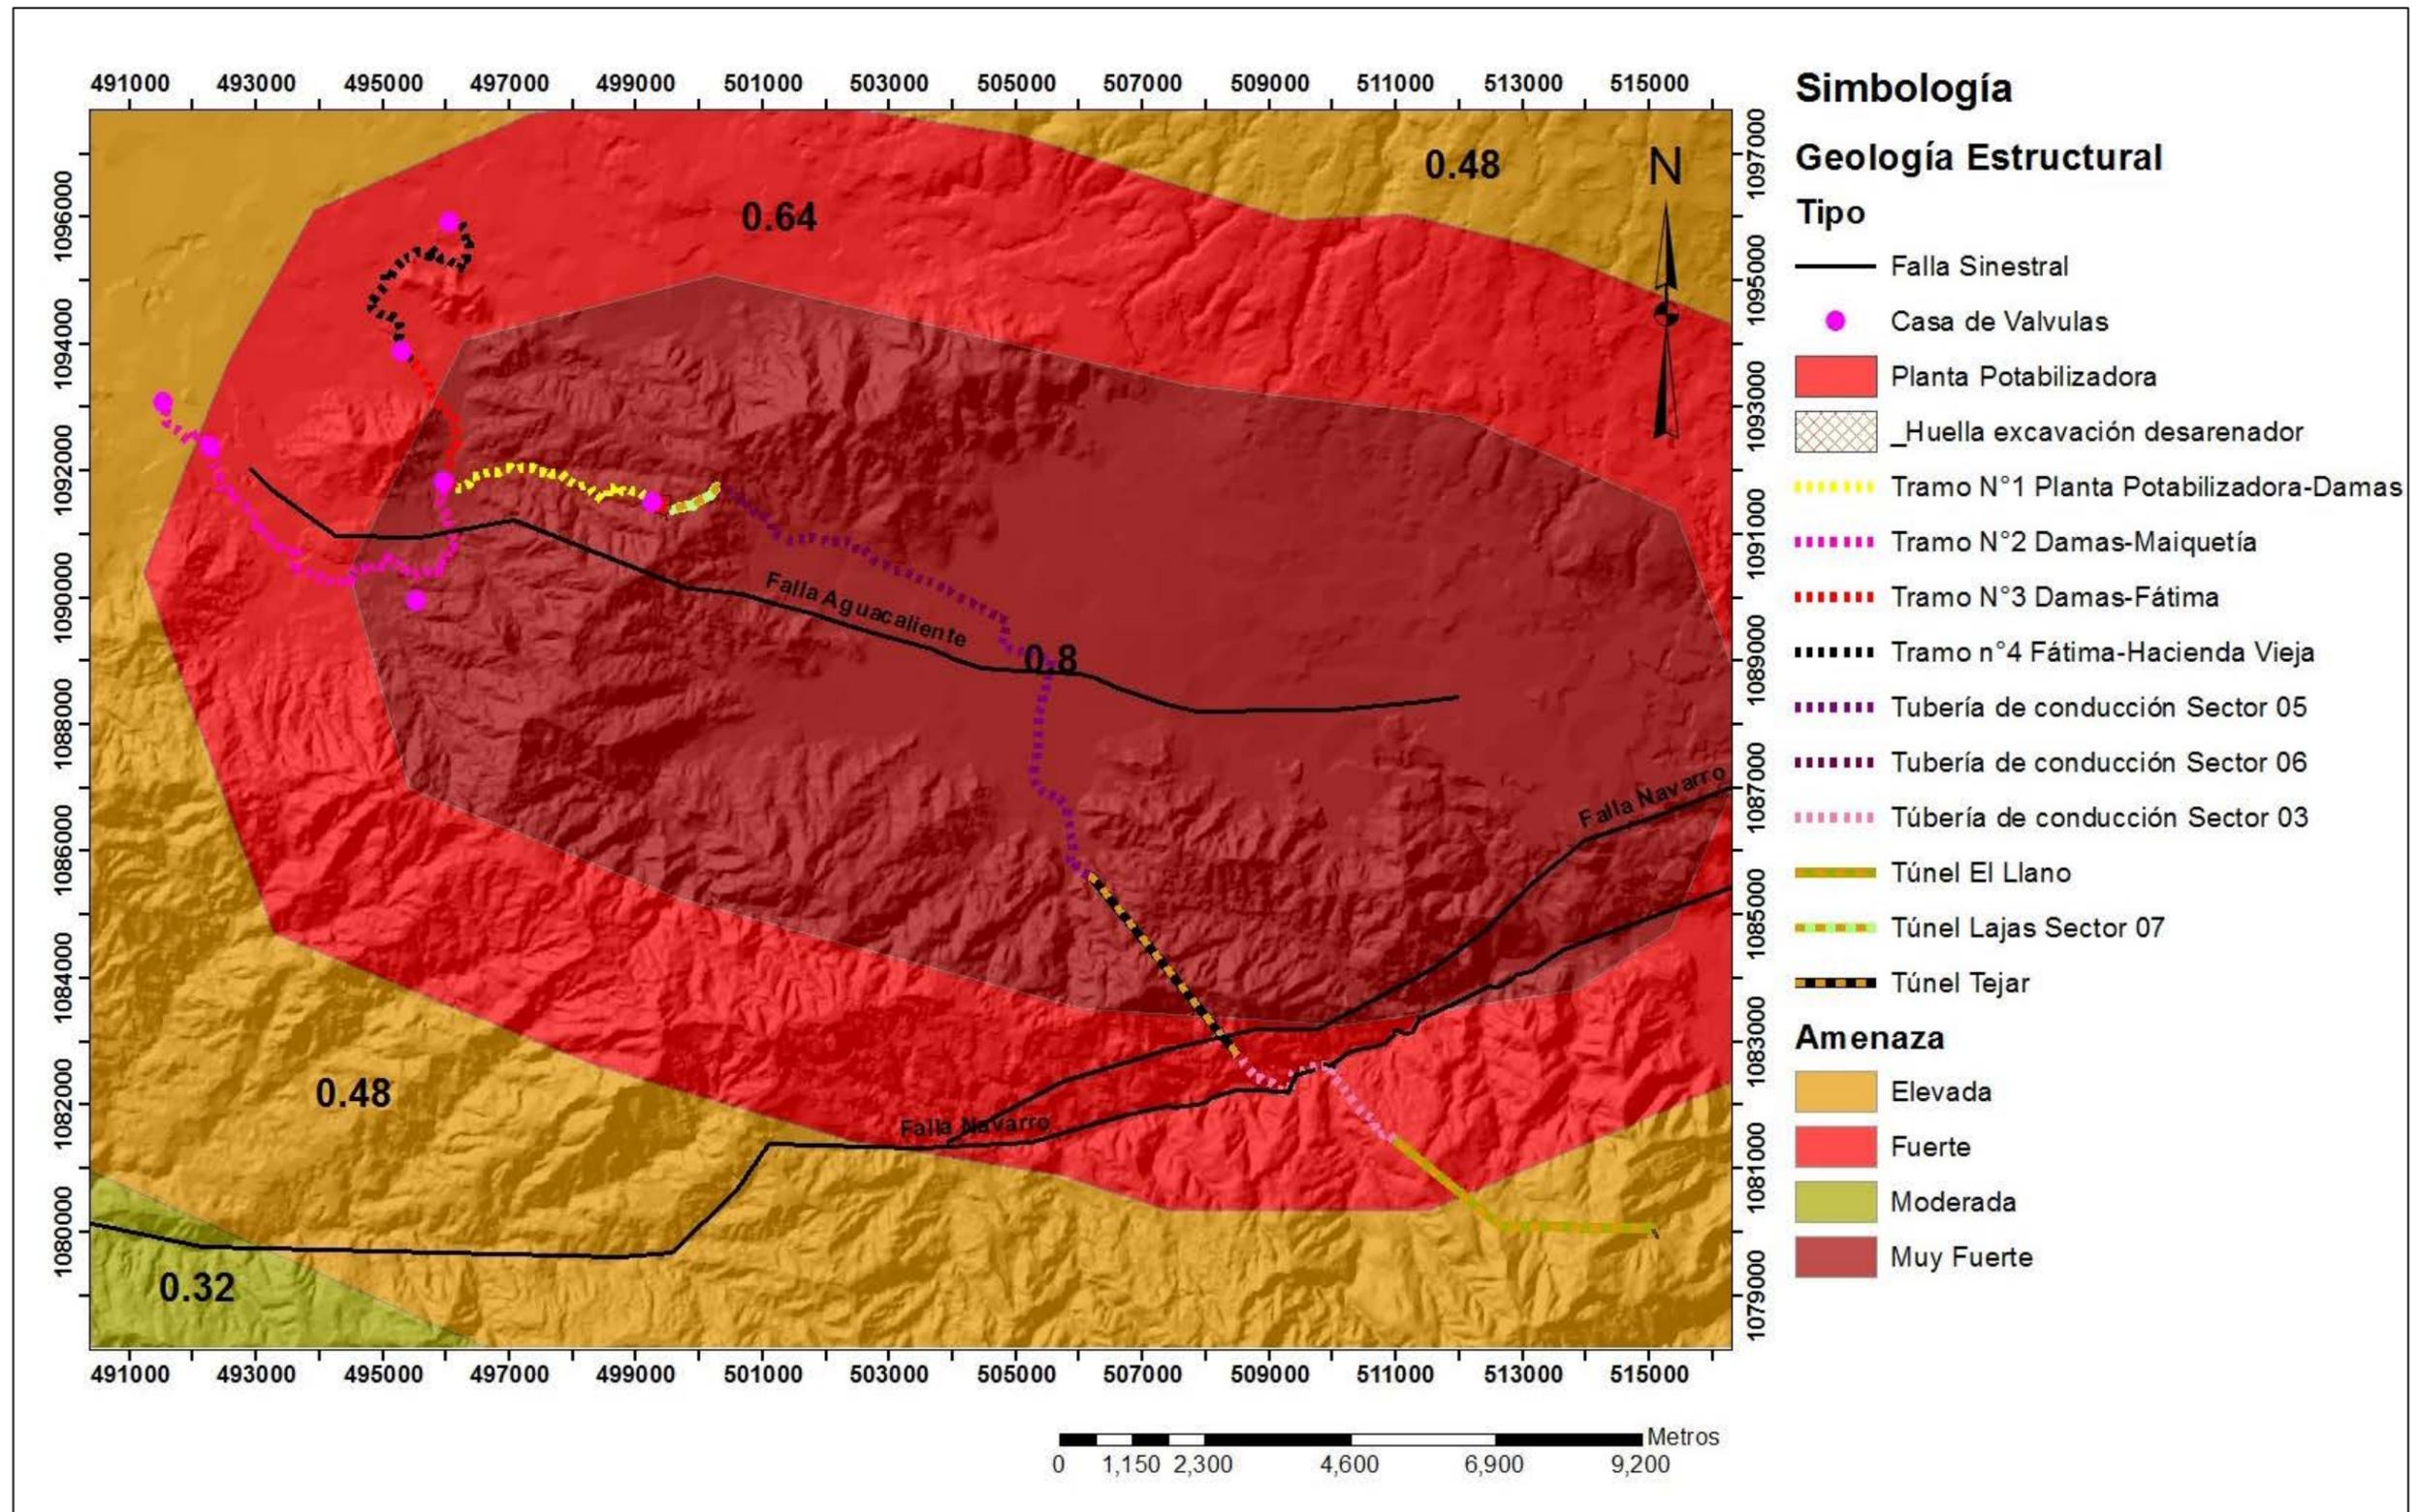
Figura 7.8.2. Amenaza sísmica generada por la falla Aguacaliente en la ubicación del trazado del acueducto.

De acuerdo a los resultados obtenidos, se determina que la amenaza sísmica, para la falla aguacaliente (Figura 7.8.2), en el campo cercano, a lo largo del trazado del acueducto propuesto, es bastante elevada, con intensidades que varían entre 0,32 g y 0,8 g. Se considera que para esta falla todo el proyecto se ubica en una amenaza que se cataloga como fuerte a muy fuerte

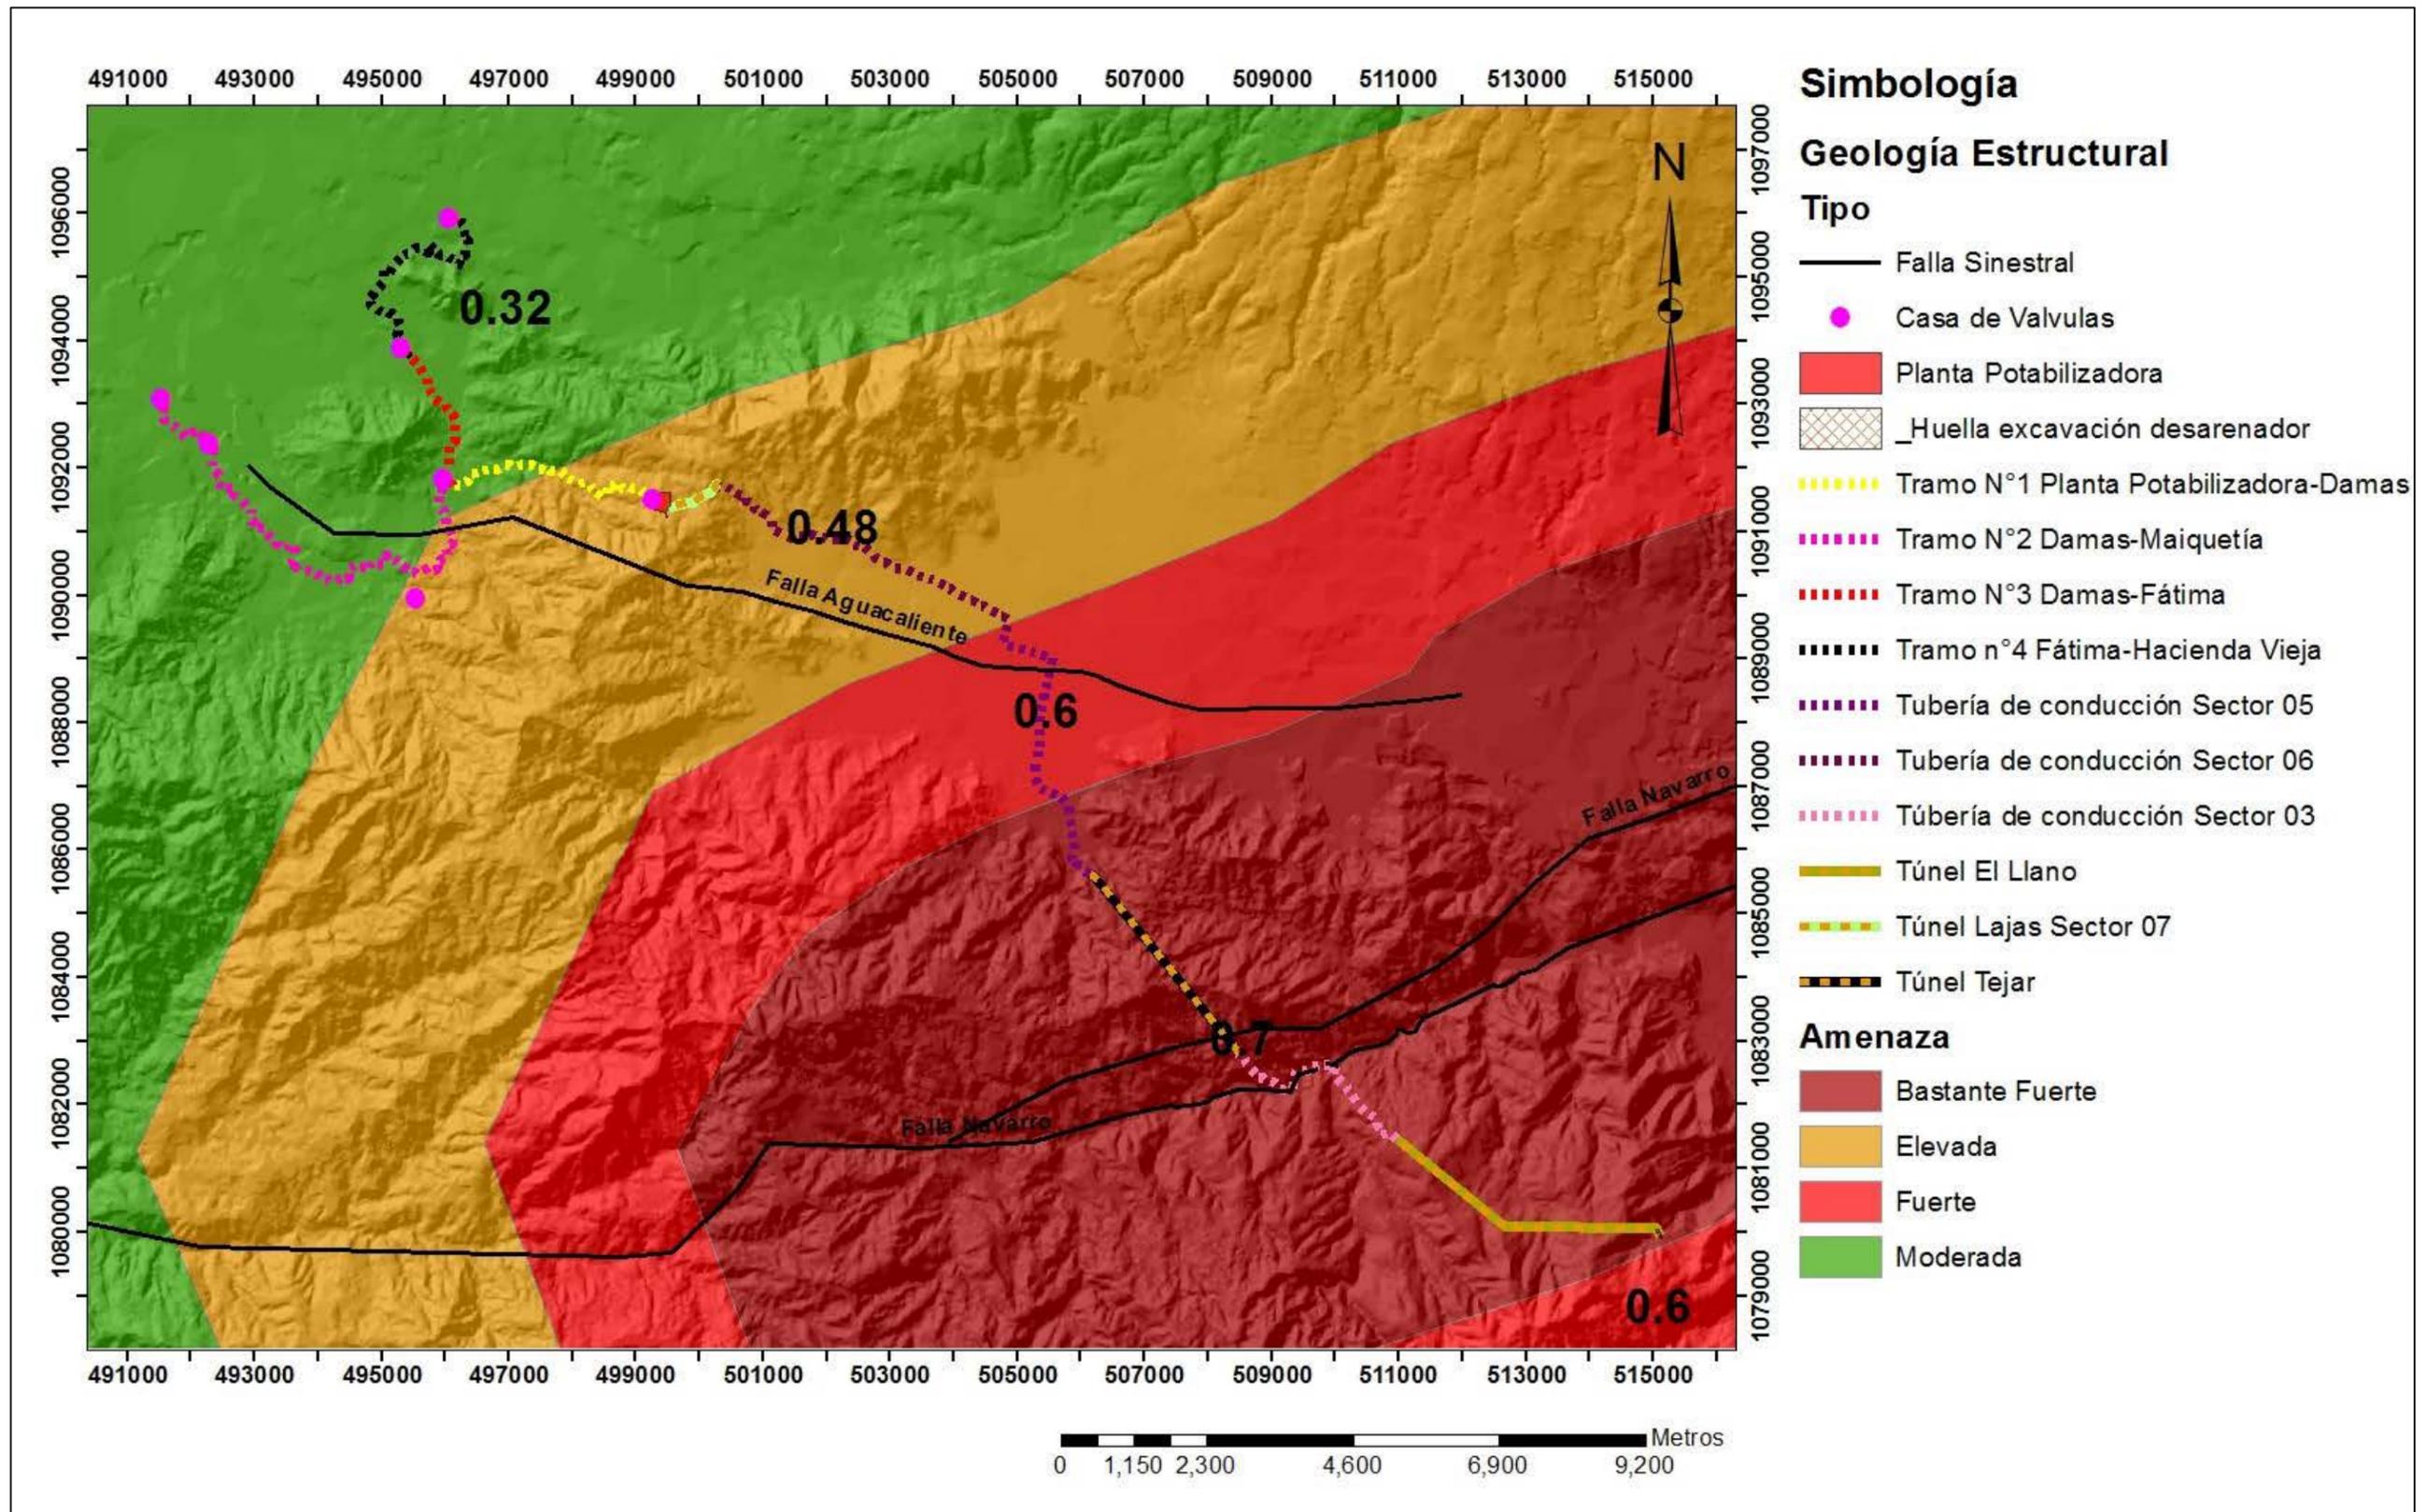
Figura 7.8.3. Amenaza sísmica generada por la falla Navarro en la ubicación del trazado del acueducto.

En la Figura 7.8.3 se muestra que los valores de intensidad para la falla Navarro oscilan entre 0.32 y 0.7, lo que corresponde a una amenaza sísmica que va de moderada a elevada en el sector del componente 4, en parte de los sectores 5 y 6 de las tuberías la amenaza va de elevada a fuerte, mientras que en la zona de los túneles El Llano y Tejar la amenaza se cataloga como fuerte a bastante fuerte.

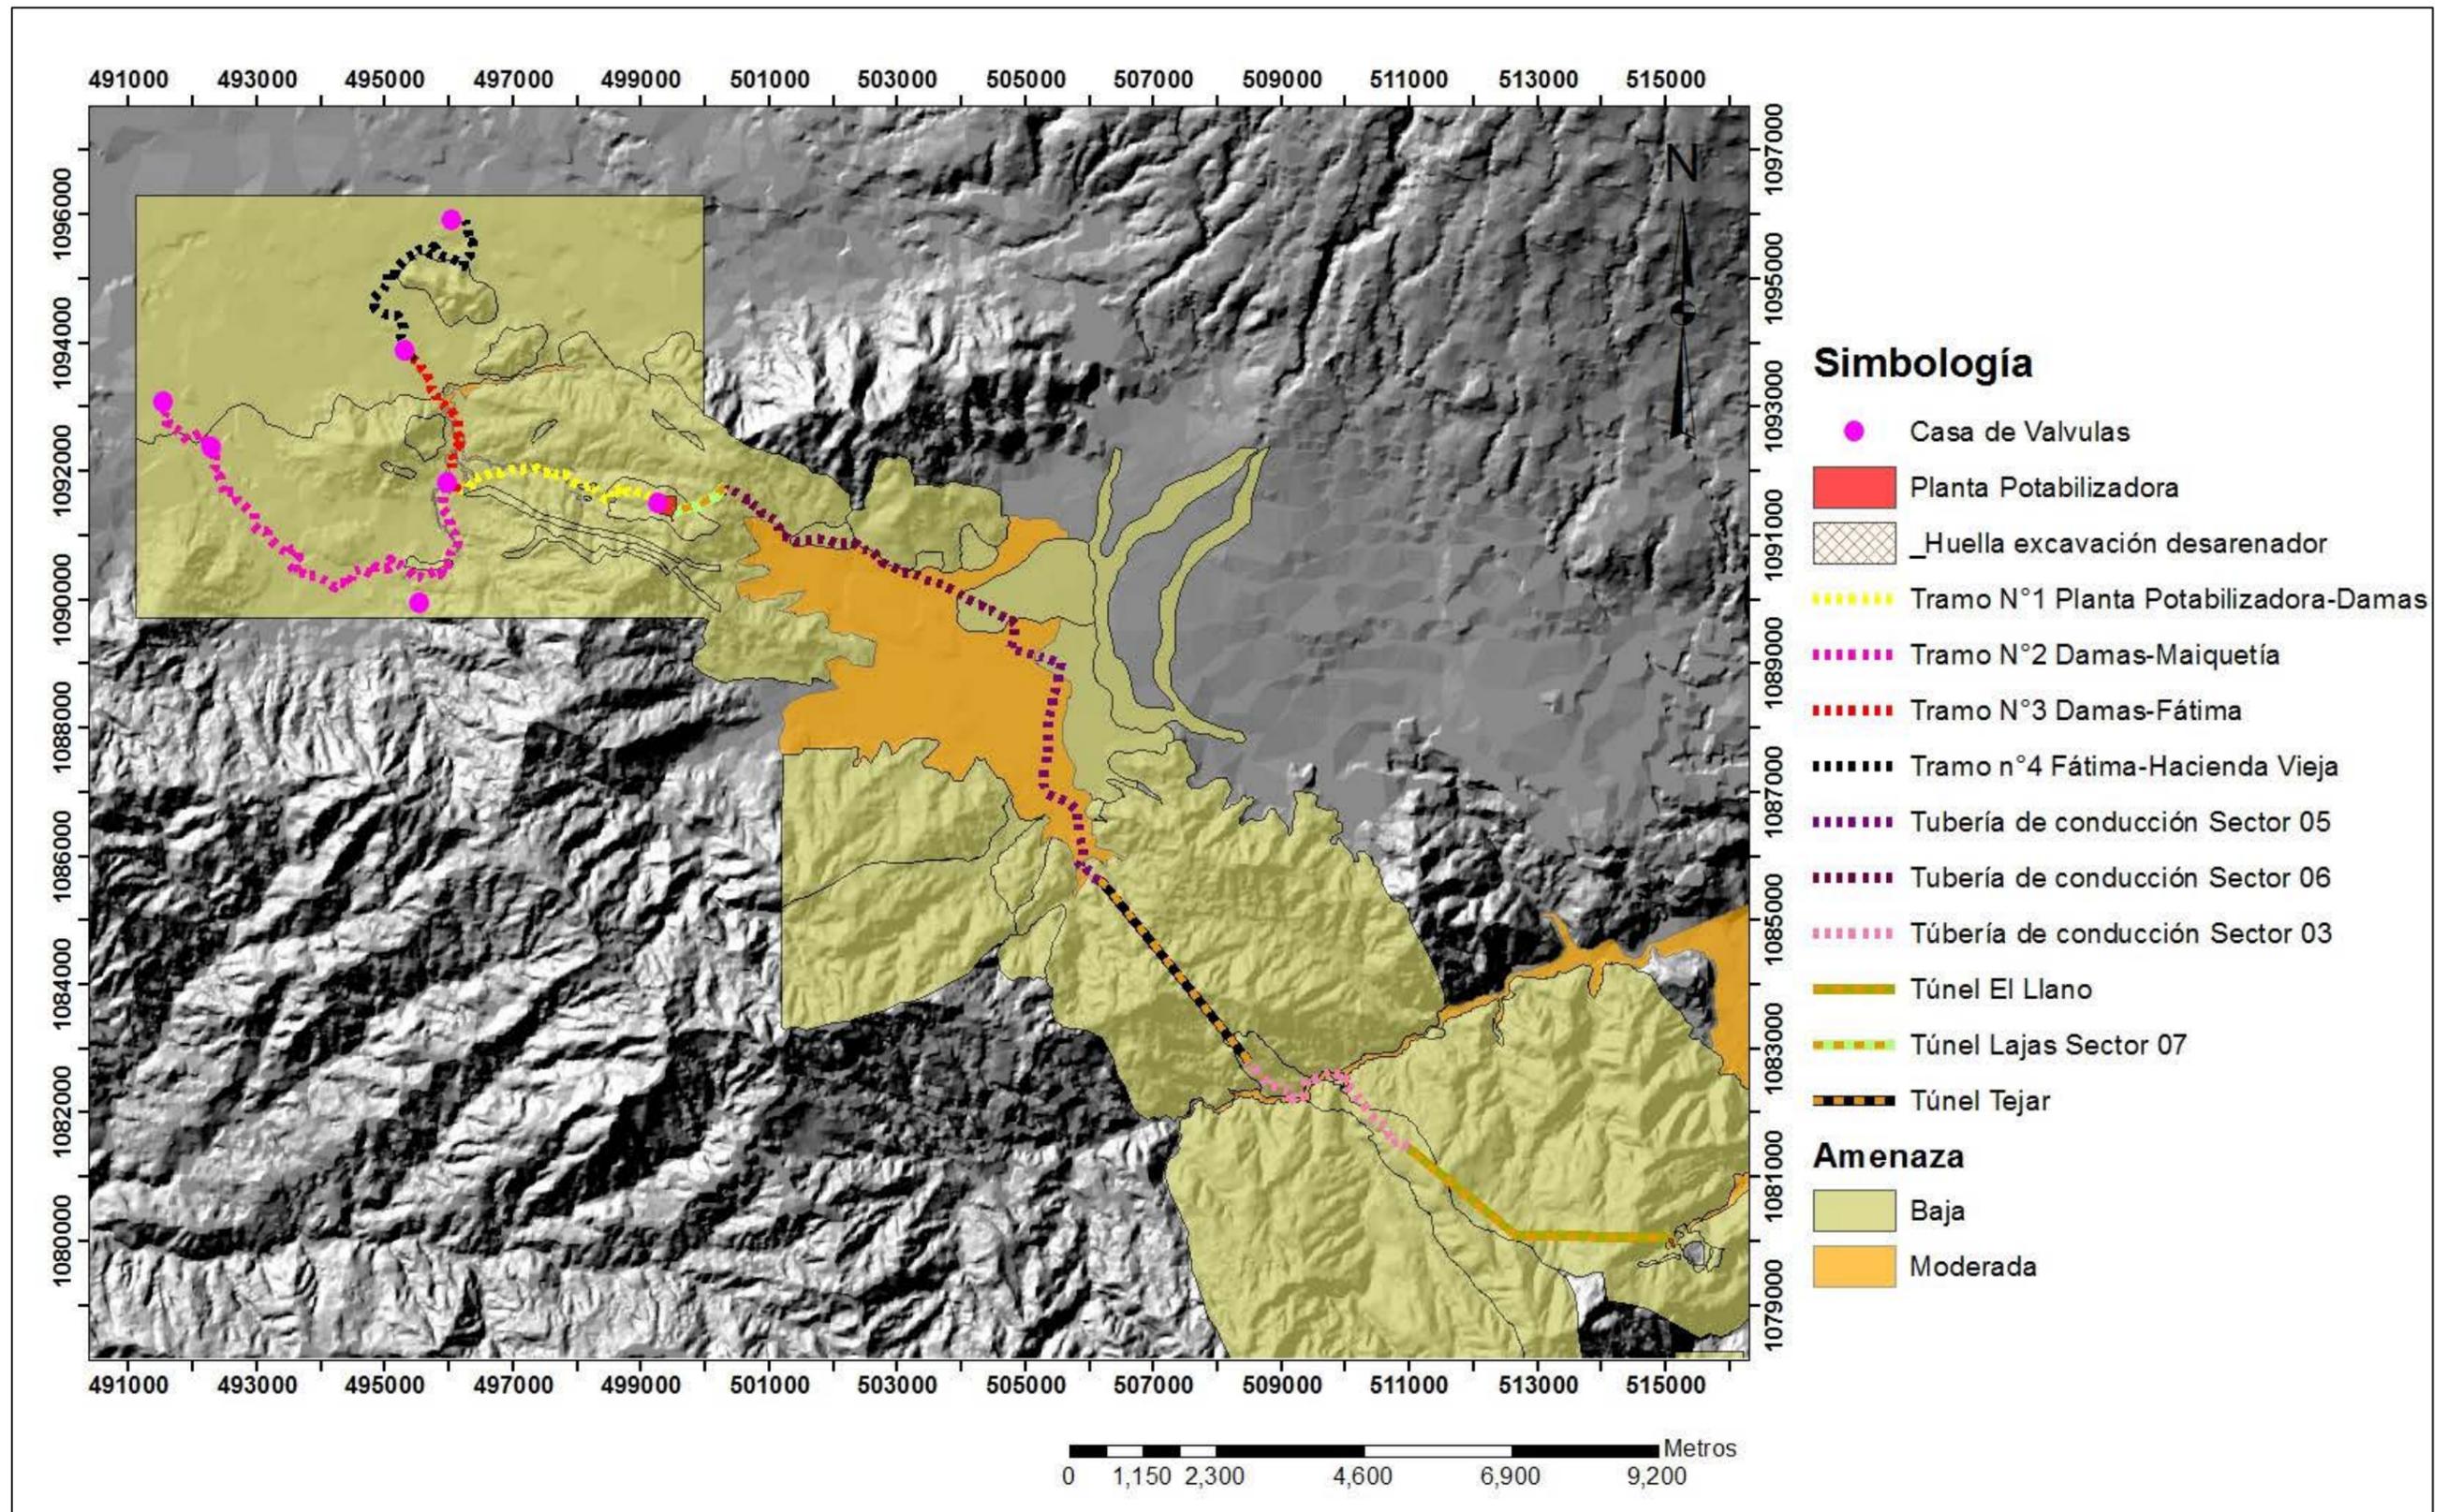
Figura 7.8.4. Amenaza por licuefacción en los alrededores del trazado del acueducto.

La amenaza por licuefacción se cataloga para el proyecto entre valores que van de baja a moderada, basados en los tipos de materiales presentes en la zona, así como en la profundidad del nivel freático, (Figura 7.8.4).

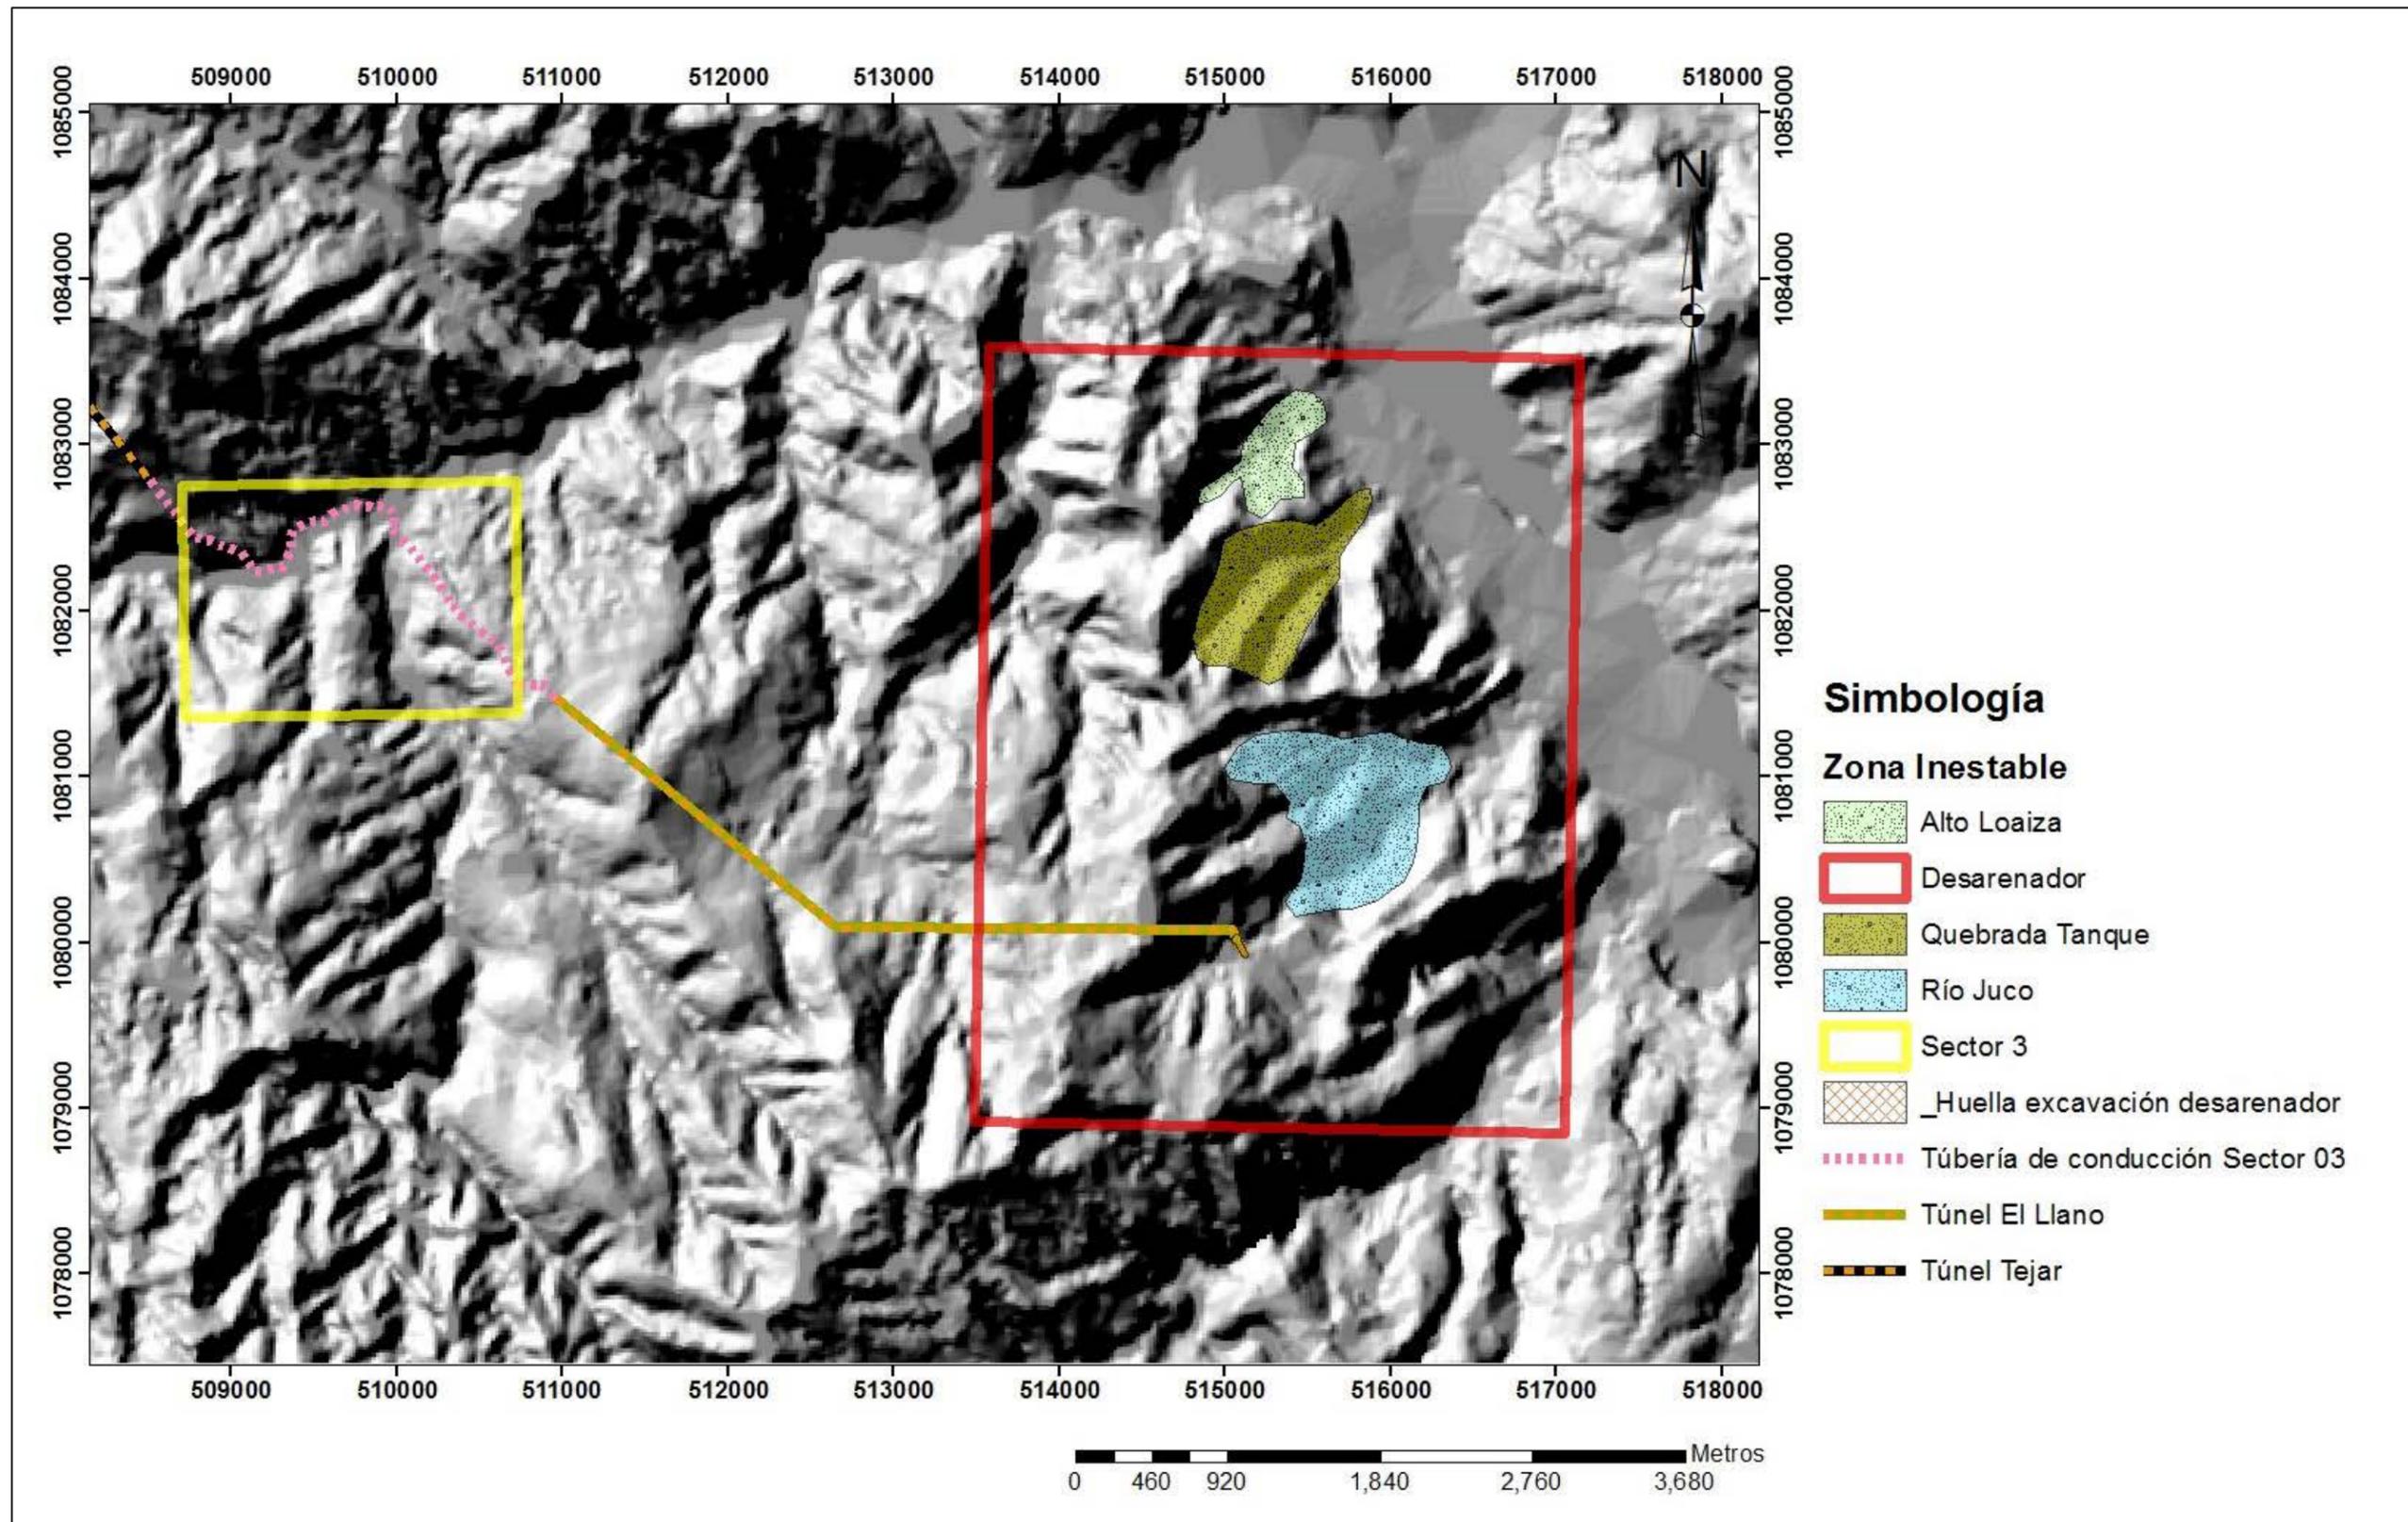
Figura 7.8.5. Ubicación de deslizamientos Desarenador y Sector 3.

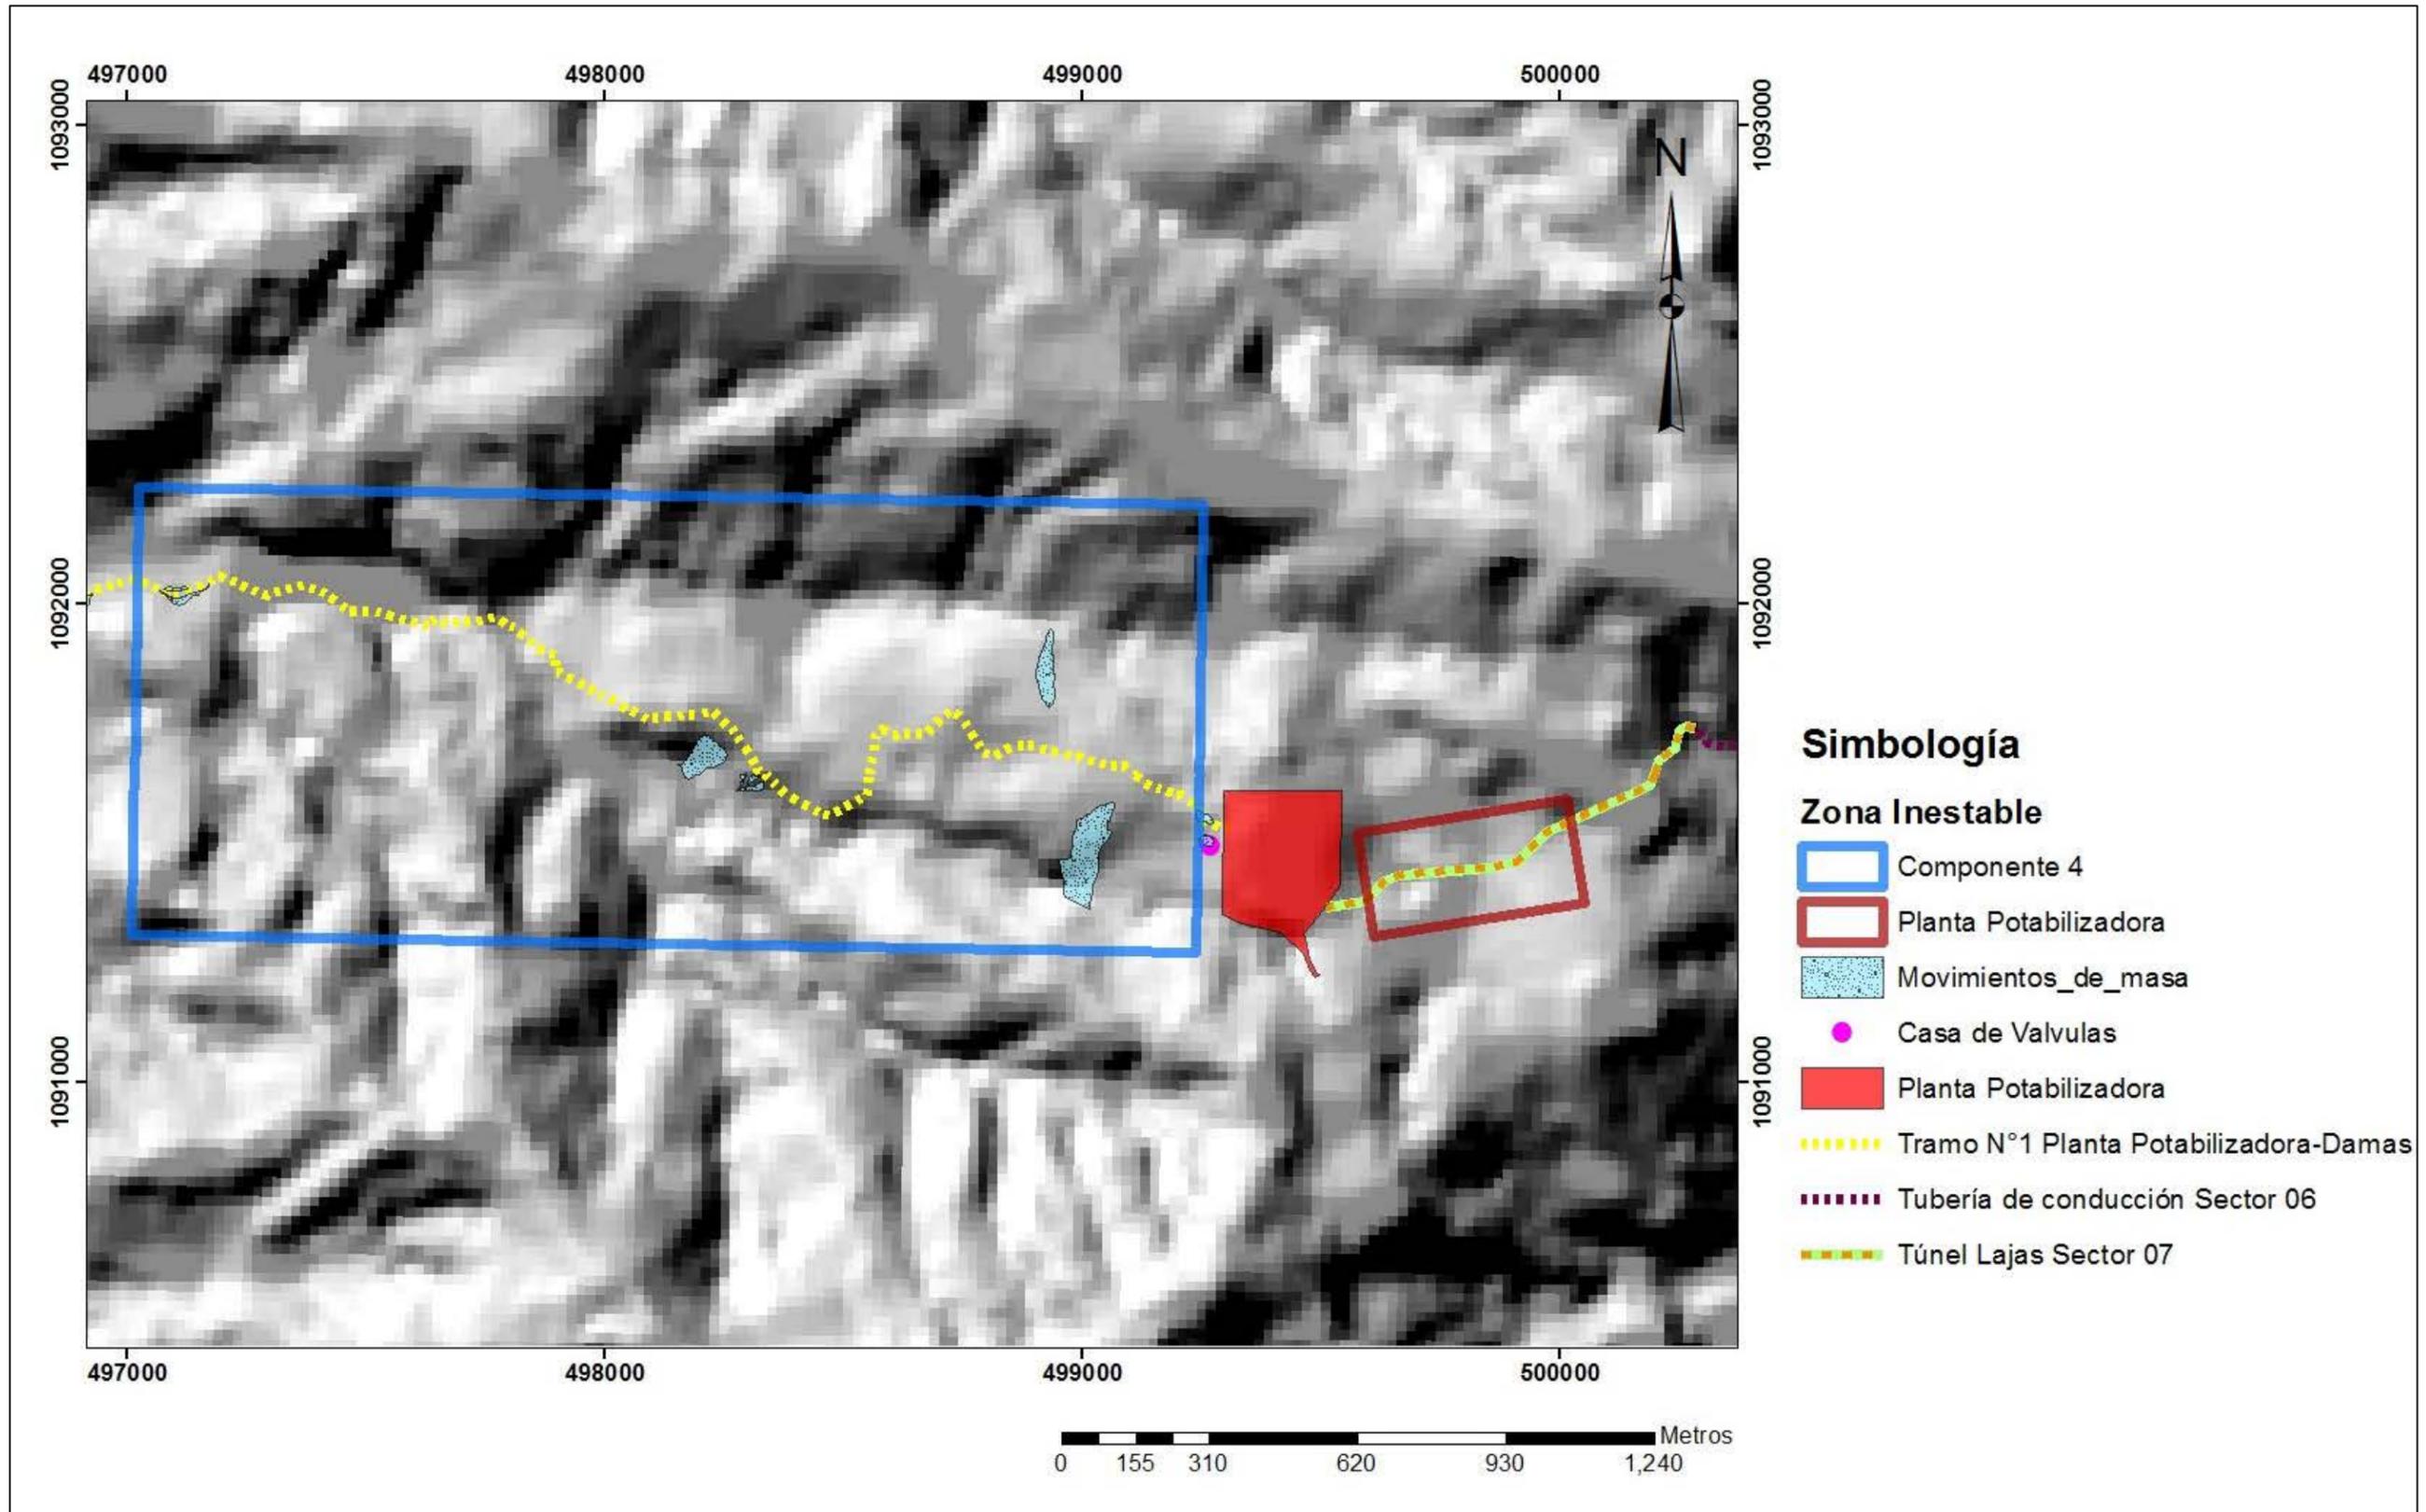
Figura 7.8.6. Ubicación de deslizamientos Tramo 1, Componente 4.

**Cuadro.7.8.2.** Descripción de deslizamientos Tramo 1, Componente 4.

<b>DESLIZAMIENTO</b>	<b>DESCRIPCIÓN</b>
Deslizamiento Lajas	Deslizamiento en suelos, rotacional y traslacional, cárcava
Deslizamiento Mesas	Deslizamiento en suelos, rotacional con cárcava profunda
Deslizamiento 1	Flujo de suelos superficial
Deslizamiento 2	Flujo de suelos superficial
Deslizamiento 3	Flujo de suelos superficial
Deslizamiento 4	Flujo de suelos superficial
Deslizamiento 5	Zona con inestabilidad superficial de suelo, escarpe 50cm, humedad
Deslizamiento 6	Zona con reptación
Deslizamiento 7	Zona con reptación
