INFORME ESTUDIO DE
IMPACTO AMBIENTAL

PROYECTO HOSPITAL
WILLIAM ALLEN TAYLOR

CAJA COSTARRICENSE DE
SEGURO SOCIAL

TURRIALBA, TURRIALBA,
CARTAGO

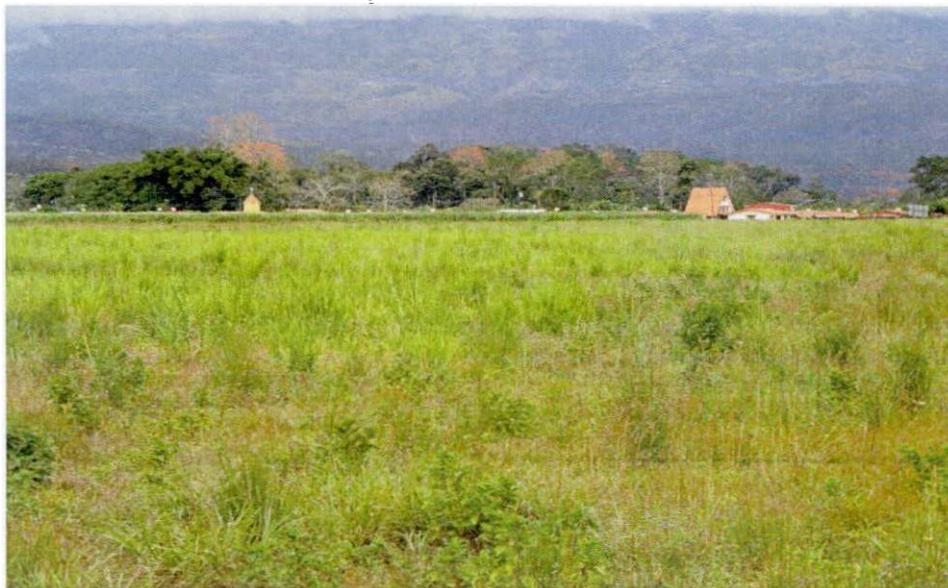
Fotografía 5.1. Vista de parte de la propiedad, observándose la topografía y la cobertura vegetal a lo largo del Área de Proyecto.

El sitio en los que se pretende construir las diferentes obras se caracteriza por ser un lugar con superficie muy regular, lo cual conlleva que no se deba ejecutar movimientos de tierra de carácter significativo. Por su parte el suelo tiende a ser limo-arcilloso, por lo tanto se puede prever que el efecto de infiltración en el suelo será bajo.

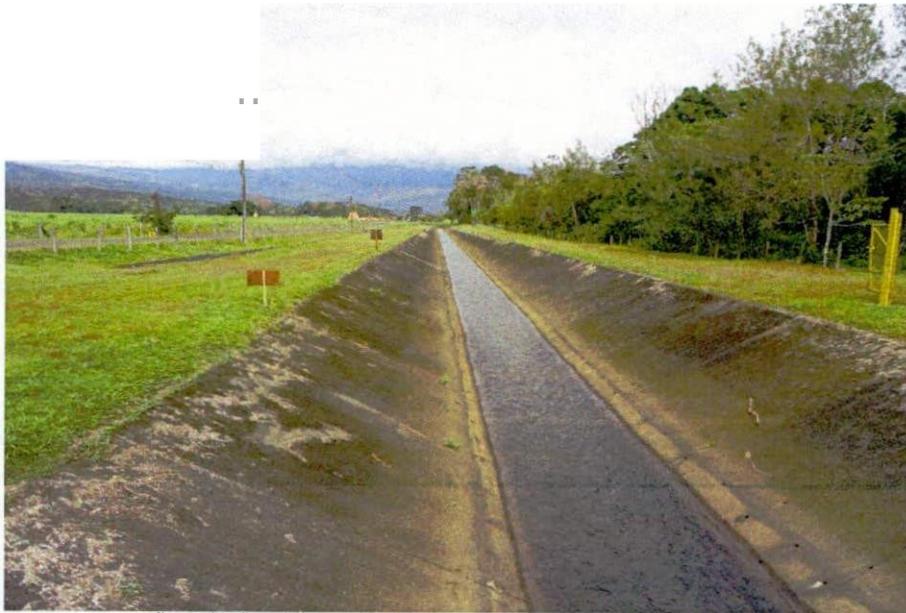
Fotografía 5.3. Vista del canal existente en las cercanías del Area de Proyecto

Cerca del AP, específicamente hacia el este se encuentra una quebrada la cual fue encausada mediante un canal de cemento revestido. También hacia el sureste encuentra un embalse de tipo artificial, que forma parte del proyecto hidroeléctrico La Angostura.

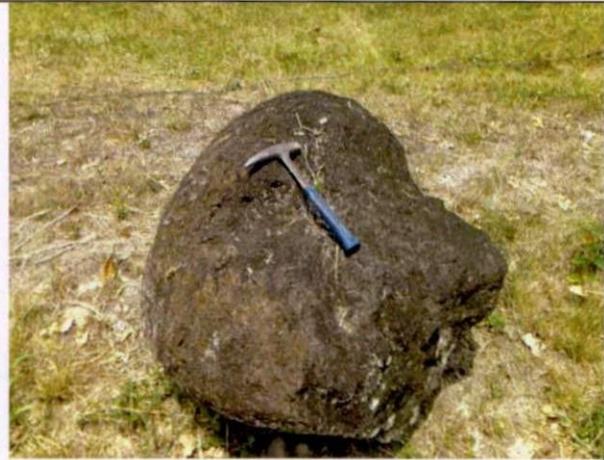
Fotografía 7.2. Material expuesto en la zona del AP, corresponde con bloques andesíticos, subredondeados con dimensiones métricas.

La figura N° 7.1 es un mapa geológico del AP y AID, en las fotografías 7.1, 7.2, y 7.3, se observa el material del AP, presencia de bloques subredondeados de lavas andesíticas de diversos tamaños desde centimétricos a métricos, dentro de una matriz limo arcillosa.

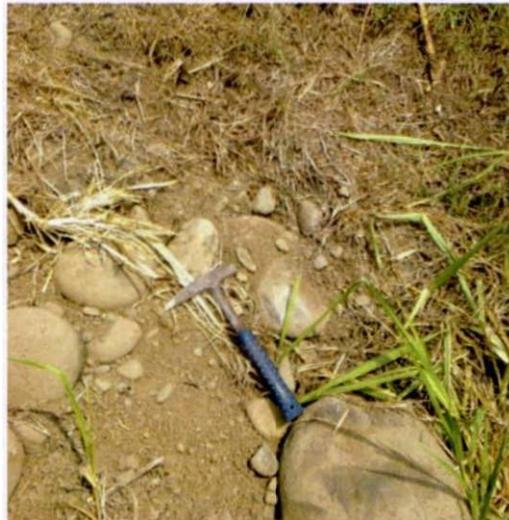
Fotografía 7.3. Material expuesto en la zona del AP, bloque subredondeado con una composición andesítica.

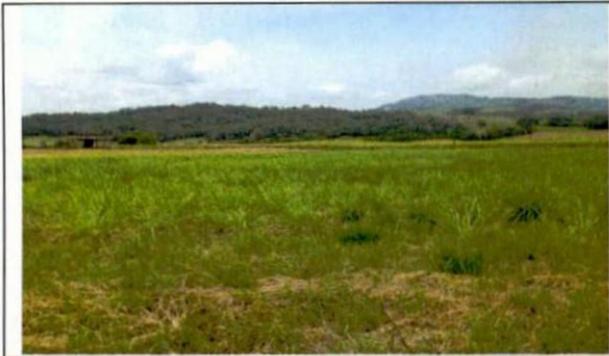
Fotografía 7.4. Las condiciones topográficas del sitio son planas, se presenta dentro de la planicie aluvial de Turrialba.

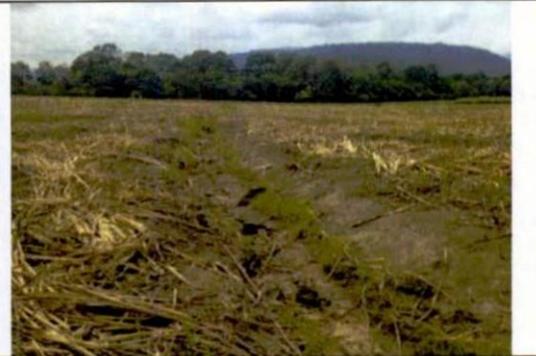
Fotografía 7.5. Evidencia de los surcos en el terreno, se observa la maleza que cubre el terreno.

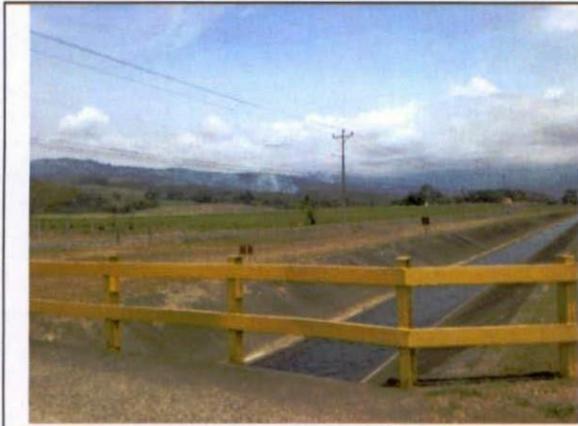
Fotografía 7.8. Cauce canalizado para el abastecimiento del embalse La Angostura, hacia la izquierda de la imagen, se observa el AP.

En el AP no hay presencia de bosques, al Este colinda con el canal de agua que deposita el caudal en el Embalse La Angostura, el cual se ubica al SE del AP, ver fotografías 7.7, 7.8, 7.9, 7.10 y 7.11.

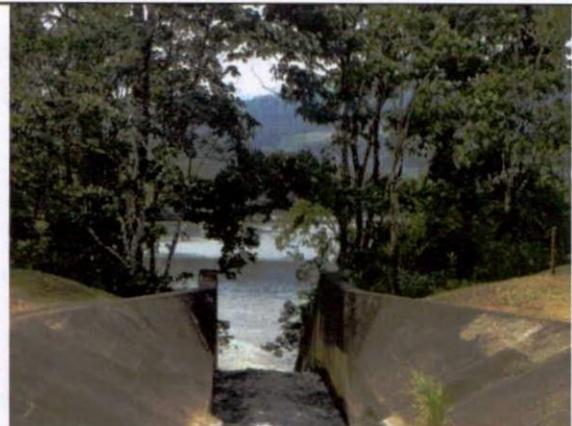
Fotografía 7.9. Desembocadura del canal hacia el embalse.

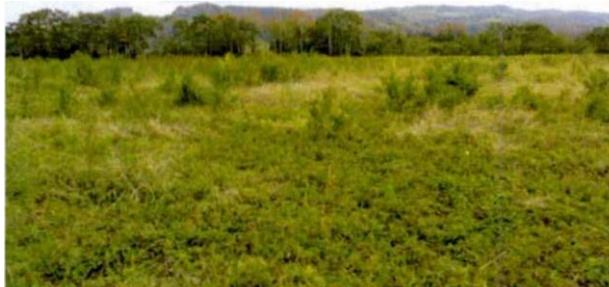
Fotografía 7.12. Las condiciones topográficas del sitio donde se va desarrollar el proyecto son planas.

Las condiciones topográficas de la finca donde se va desarrollar el proyecto, presenta pendientes bajas inferiores a los 5°, en el sitio no hay evidencia de desprendimiento de material o movimientos de masa.

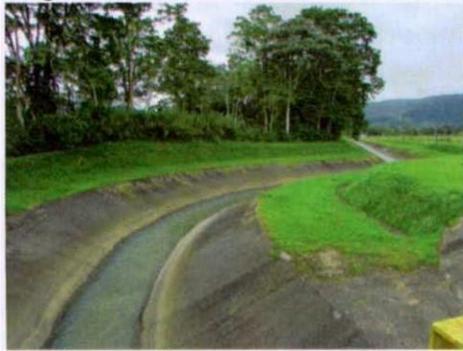
Fotografía 9.7 canal que conduce aguas al Embalse La Angostura .

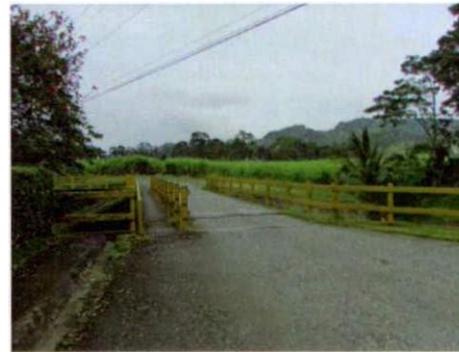
Fotografía 9.12 Puente sobre el canal que conduce aguas al Embalse La Angostura (50 metros al Noreste del vertice Norte del AP).
